Asbestinventarisatetest

Stationsstraat 77, 3545 Halen

Attestnummer : 20250729-000015.000

Uitgegeven op : 29.07.2025

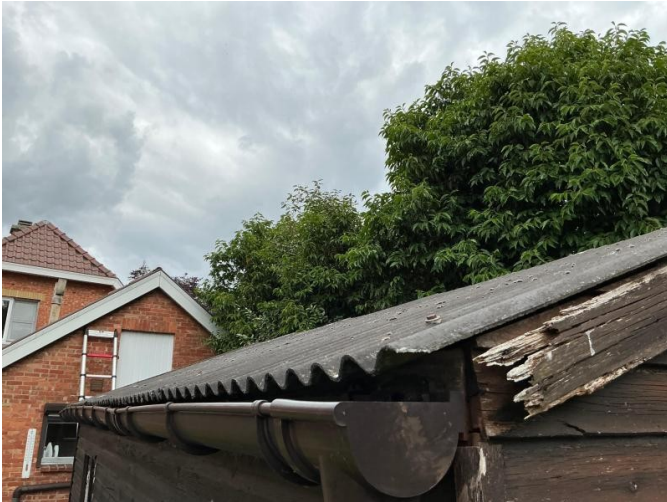
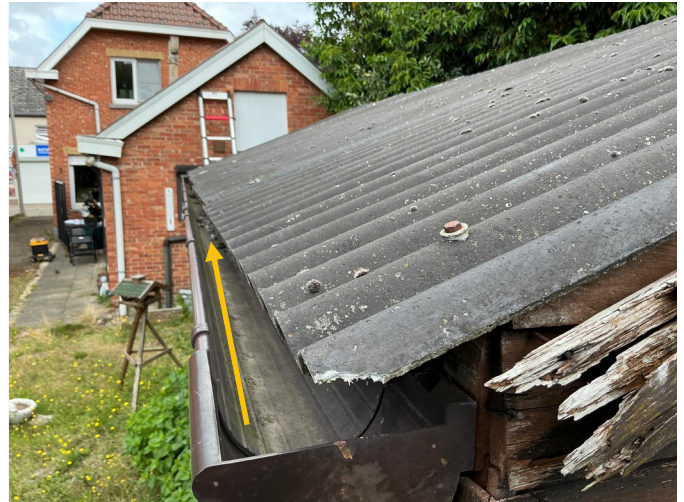
Fiche 1: Asbesthoudend slib/sediment van golfplaten

Het asbestmateriaal valt onder de mijlpaal van 2040.

Dringend verwijderen

Hemelwater dat afspoelt van asbestcement daken of gevels kan asbestdeeltjes bevatten.

- Verwijder het asbestafval.
- Voer bijkomende staalname(s) uit.

- Eenvoudige handelingen: mag via doe-het-zelf of door werknemer(s) met opleidingsattest eenvoudige handelingen
Slib of sediment van asbest dient verwijderd te worden als asbestafval in daarvoor bestemde asbestzakken.
Voorzorgsmaatregelen: beschermkledij dragen bij het verwijderen, mondkap P3, etc. Mogelijks ook met verwijdering van de opvangtoepassing zijn geheel.

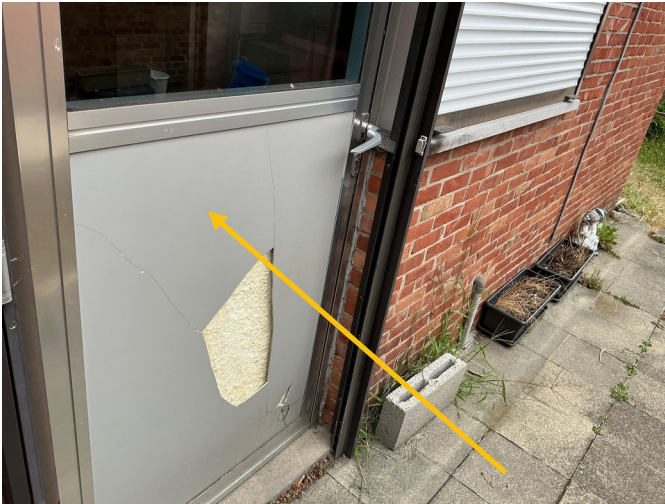
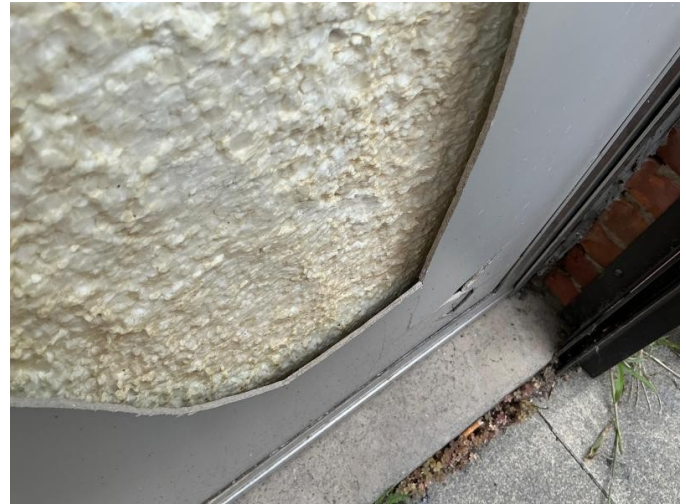
Het asbestmateriaal valt onder de mijlpaal van 2040.

Dringend verwijderen

Hoog materiaalrisico en/of hoge kans op vezelvrijgave

Gebondenheid	Categorie 1: hechtgebonden in oorsprong
Asbestsoort (vezeltype)	Crocidoliet aanwezig
Asbestconcentratie	Laag (< 50%)
Afschermingsgraad van het gehele materiaal	Geheel of deels (ook) vrij aan de binnenlucht
Toestand van het materiaal	Zwaar beschadigd, zwaar verweerd

Beschrijving	Glasal asbestpanelen achterdeur
Omgeving	Grenst aan binnen- en buitenlucht
Primaire drager	Wandopening verticaal (raam, deur, ...)
Asbestmateriaal	Plaat, paneel, tablet - Geëmailleerd, type Glasal
Bindmiddel van asbestmateriaal	Cement
Gebondenheid op basis van bindmiddel	Hecht
Hoeveelheid (oppervlakte - dikte - aantal)	• 1,21 m ² - 0,50 cm - 1 stuk
Totaal volume	0,006 m ³
Eenvoudig bereikbaar	Ja
Bevestigingswijze	<ul style="list-style-type: none">• Los (al dan niet bedekt)• Geklemd
Identificatiemethode	Vaststelling zonder monstername
Destructieve handeling voor identificatie	Nee
Opmerking	De hoeveelheid is een schatting en kan afwijken van de werkelijke toestand.

- Verwijder dit asbestmateriaal zo snel mogelijk. Volg de toestand goed op.
- Voer bijkomende staalname(s) uit.

- Eenvoudige handelingen: mag via doe-het-zelf of door werknemer(s) met opleidingsattest eenvoudige handelingen
Deze toepassing kan door een aannemer die over een opleidingsattest eenvoudige handelingen beschikt of door een particulier (doe-het-zelf), verwijderd worden indien er geen verhoogd risico op vrijgave van asbestvezels ontstaat (max. concentratie 0,01 vezels/cm³ - CODEX Art. VI.3-54).

De toepassing dient voorafgaand te worden gefixeerd/bevochtigd; de individuele elementen dienen zonder machinale werktuigen en zonder breken of gooien een voor een losgemaakt te worden. Deze dienen ten slotte in gesloten verpakking en daarvoor bestemde asbestzakken weggevoerd te worden naar een erkend afvalpunt (recyclagepark).

De glasal asbestpanelen mogen bijvoorbeeld niet ingesloten worden met isolatiematerialen of verlijmd worden met nieuwe panelen zonder de glasalpanelen eerst te verwijderen.

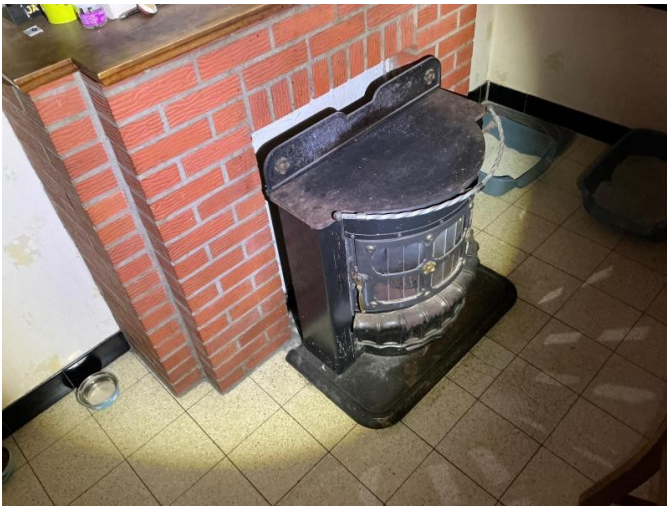
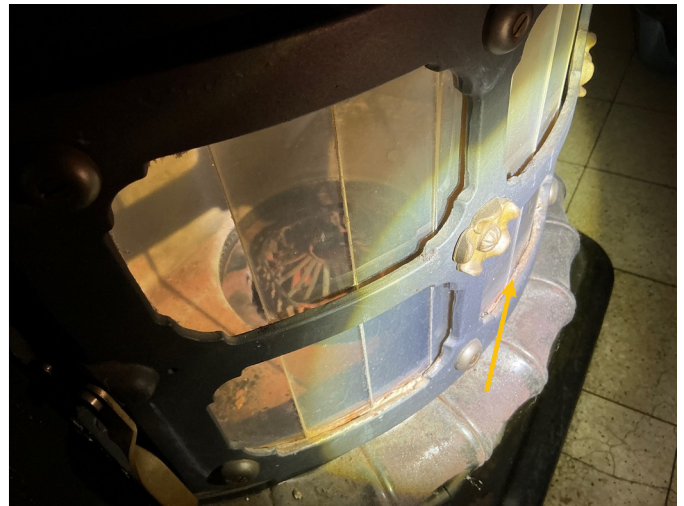
Het asbestmateriaal valt onder de mijlpaal van 2034.

Dringend verwijderen

Eindbeoordeling materiaalrisico	Hoog materiaalrisico en/of hoge kans op vezelvrijgave
---------------------------------	---

Gebondenheid	Categorie 3: niet-hechtgebonden met weinig of geen matrix
Asbestsoort (vezeltype)	Alleen chrysotiel
Asbestconcentratie	Hoog ($\geq 50\%$)
Afschermingsgraad van het gehele materiaal	Geheel of deels (ook) vrij aan binnenluchtstromen
Toestand van het materiaal	Licht beschadigd, licht verweerd. Intact calciumsilicaatmateriaal of categorie III 'gebondenheid'

Beschrijving	Koord en dichtingen van de kachel
Omgeving	Binnen
Primaire drager	Ruimteverwarming
Asbestmateriaal	Koord, lint, band, strip
Bindmiddel van asbestmateriaal	Weinig of geen bindmiddel (textiel, bevloeking, ...)
Gebondenheid op basis van bindmiddel	Niet-hechtgebonden
Hoeveelheid (lengte - omtrek - aantal)	<ul style="list-style-type: none">• 1,30 m - 3,00 cm - 1 stuk
Totale oppervlakte	0,039 m ²
Eenvoudig bereikbaar	Ja
Bevestigingswijze	<ul style="list-style-type: none">• Geklemd
Identificatiemethode	Vaststelling zonder monsternamen
Destructieve handeling voor identificatie	Nee
Opmerking	De hoeveelheid is een schatting en kan afwijken van de werkelijke toestand.

- Verwijder dit asbestmateriaal zo snel mogelijk. Volg de toestand goed op.

- Eenvoudige handelingen: mag via doe-het-zelf of door werknemer(s) met opleidingsattest eenvoudige handelingen (Asbest)koord als dichting van de kacheldeur. Er kunnen zich tevens restanten van vorige asbestkoorden bevinden achter vernieuwde koorden. Bij het volgende onderhoud van de kachel, is de oude dichtingskoord zorgvuldig te vervangen. (Tip: bewaar steeds uw aankoopbewijs / factuur bij vernieuwing of renovatie als bewijsstuk en neem foto's van de toestand voor/tijdens/na verwijdering. Het bewijsstuk zal toegevoegd worden bij de opmaak van een nieuw asbestattest.)

Asbestkoorden (of brandwerende platen) kunnen zich ook in of rond de kachel zelf bevinden. Indien de kachel wordt verwijderd, is verder destructief onderzoek nodig. Dit asbestattest betreft een niet-destructief onderzoek. Destructief onderzoek valt met andere woorden buiten deze asbestinventaris/onderzoek.

Deze toepassing (asbestkoord) kan door een aannemer die over een opleidingsattest eenvoudige handelingen beschikt of door een particulier (doe-het-zelf), verwijderd worden indien er geen verhoogd risico op vrijgave van asbestvezels (max. concentratie 0,01 vezels/cm³ - CODEX Art. VI.3-54) ontstaat en de toepassing voorafgaand wordt gefixeerd/bevochtigd; de individuele elementen zonder machinale

werktuigen en zonder breken of gooien een voor een losgemaakt worden; en ten slotte in gesloten verpakking weggevoerd worden naar een erkend afvalpunt (recyclagepark).

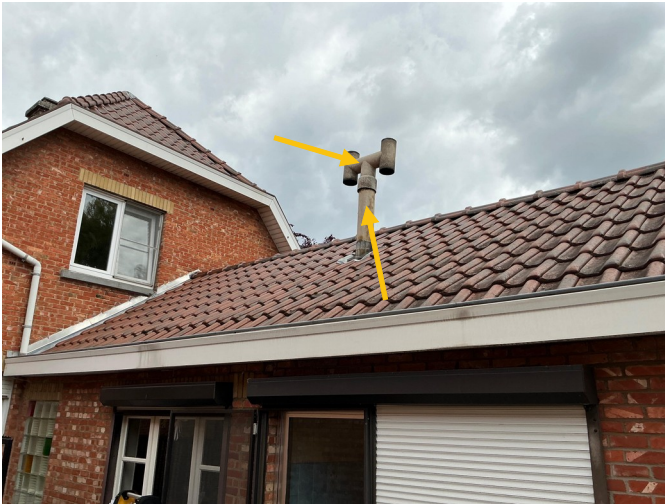
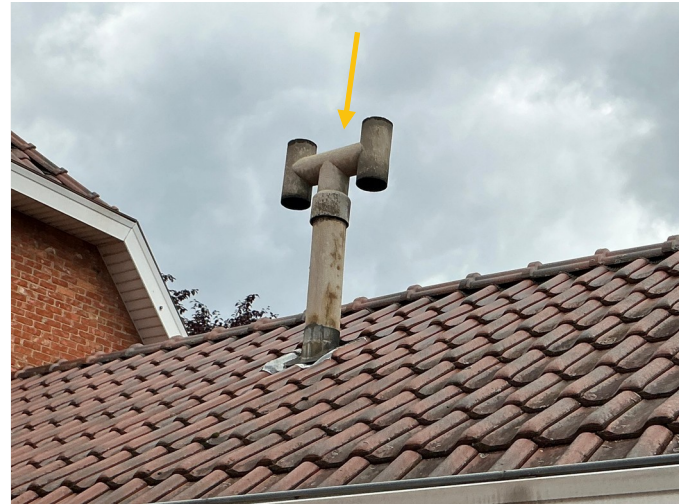
Het asbestmateriaal valt onder de mijlpaal van 2034.

Verwijderen

Eindbeoordeling materiaalrisico	Verhoogd materiaalrisico en/of verhoogde kans op vezelvrijgave
---------------------------------	--

Gebondenheid	Categorie 1: hechtgebonden in oorsprong
Asbestsoort (vezeltype)	Crocidoliet aanwezig
Asbestconcentratie	Laag (< 50%)
Afschermingsgraad van het gehele materiaal	Geheel of deels (ook) vrij aan binnenluchtstromen
Toestand van het materiaal	Licht beschadigd, licht verweerd. Intact calciumsilicaatmateriaal of categorie III 'gebondenheid'

Beschrijving	Rookgaskanaal / Schouw uit asbestcement
Omgeving	Grenst aan binnen- en buitenlucht
Primaire drager	HVAC infrastructuur en uitrusting
Asbestmateriaal	Rookgaskanaal
Bindmiddel van asbestmateriaal	Cement
Gebondenheid op basis van bindmiddel	Hecht
Hoeveelheid (lengte - omtrek - dikte - aantal)	<ul style="list-style-type: none">• 1,36 m - 60,00 cm - 1,00 cm - 1 stuk
Totaal volume	0,008 m ³
Eenvoudig bereikbaar	Ja
Bevestigingswijze	<ul style="list-style-type: none">• Verlijmd, ingegoten, versmeerd
Identificatiemethode	Vaststelling zonder monsternamen
Destructieve handeling voor identificatie	Nee
Opmerking	<p>De precieze lengte kan afwijken.</p> <p>De rookgasafvoer uit asbestcement loopt mogelijks verder door in de schouw . Om dit te onderzoeken is verder destructief onderzoek nodig.</p>

- Verwijder dit asbestmateriaal zo snel mogelijk. Volg de toestand goed op.
- Voer bijkomende staalname(s) uit.

- Eenvoudige handelingen: mag via doe-het-zelf of door werknemer(s) met opleidingsattest eenvoudige handelingen
Staalname van het materiaal was niet mogelijk tijdens het plaatsbezoek aangezien de toepassing niet veilig bereikbaar is. Volgens het inspectieprotocol dienen asbestverdachte cementen rookgasafvoeren/schouwen verplicht opgenomen te worden als asbestverdacht, zijnde asbesthoudend tot het tegendeel door staalname voor labo-analyse bewezen is.

Deze toepassing kan door een aannemer die over een opleidingsattest eenvoudige handelingen beschikt of door een particulier (doe-het-zelf), verwijderd worden indien er geen verhoogd risico op vrijgave van asbestvezels (max. concentratie 0,01 vezels/cm³ - CODEX Art. VI.3-54) ontstaat en de toepassing voorafgaand wordt gefixeerd/bevochtigd; de individuele elementen zonder machinale werktuigen en zonder breken of gooien een voor een losgemaakt worden; en ten slotte in gesloten verpakking weggevoerd worden naar een erkend afvalpunt (recyclagepark).

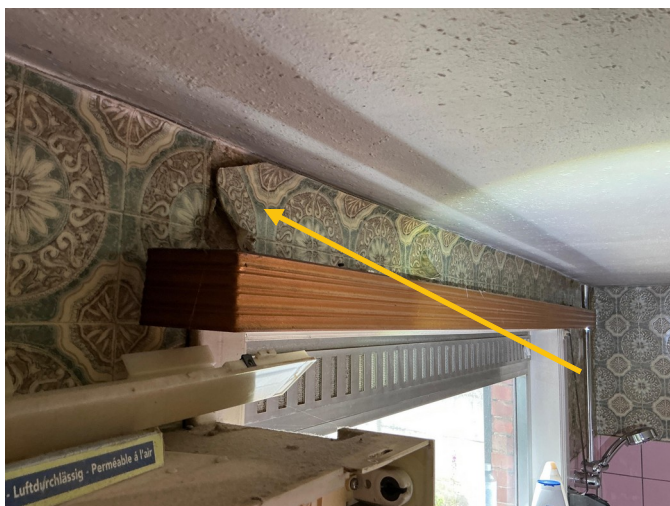
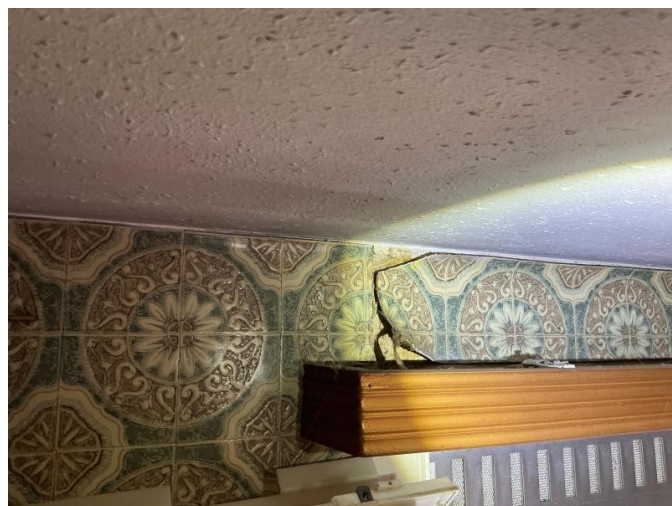
Het asbestmateriaal valt onder de mijlpaal van 2034.

Verwijderen

Beschrijving	Vinyl tegen binnenwand badkamer
Omgeving	Binnen
Primaire drager	Binnenwand
Asbestmateriaal	Prefab - afwerking - Vloerzeil
Bindmiddel van asbestmateriaal	Karton - papier - viltachtig
Gebondenheid op basis van bindmiddel	Niet-hechtgebonden
Hoeveelheid (oppervlakte - aantal)	<ul style="list-style-type: none">• 10,80 m² - 1 stuk
Totale oppervlakte	10,80 m ²
Eenvoudig bereikbaar	Ja
Bevestigingswijze	<ul style="list-style-type: none">• Verlijmd, ingegoten, versmeerd
Identificatiemethode	Vaststelling met monstername
Destructieve handeling voor identificatie	Nee
Opmerking	De hoeveelheid is een schatting en kan afwijken van de werkelijke toestand.

- Verwijder dit asbestmateriaal zo snel mogelijk. Volg de toestand goed op.

- Hermetische zone (erkend asbestverwijderaar)
Alvorens verwijdering is verdere analyse van de eventuele onderliggende verlijming noodzakelijk. Het asbest kan zich tevens in een onderliggende lijmlaag bevinden. Hiervoor is verder destructief onderzoek nodig.

Deze toepassing kan enkel door een erkende asbestverwijderaar via de methodiek van hermetische zone verwijderd worden omdat verwijdering via de methodiek van eenvoudige handelingen en/of couveusezakmethode niet mogelijk is; en er automatisch een verhoogd risico op vrijgave van asbestvezels (max. concentratie 0,01 vezels/cm - CODEX Art. VI.3-54) ontstaat. (Bron: CODEX - Art. VI.3-61.- par 1.)

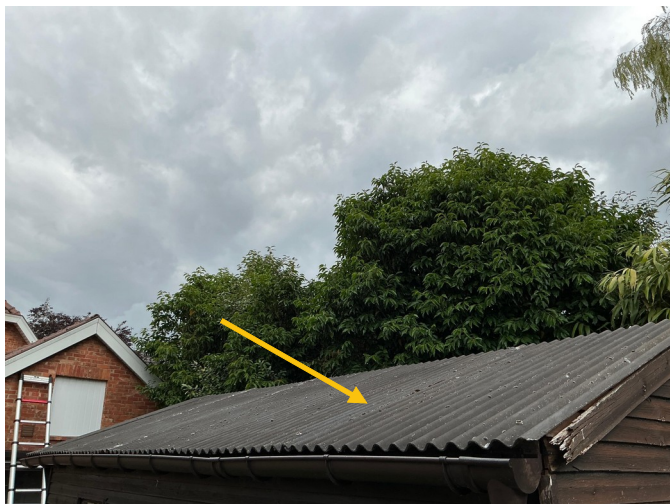
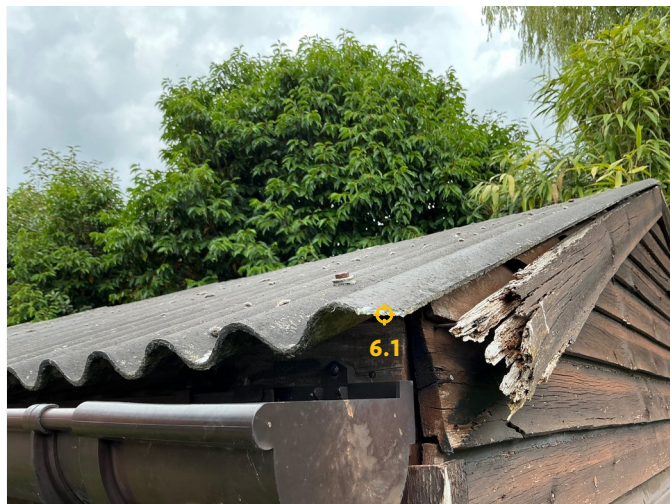
Beschrijving	Golfplaten I Dak tuinhuisjes
Omgeving	Grenst aan binnen- en buitenlucht
Primaire drager	Schuin dak
Asbestmateriaal	Dak- en gevelbekleding - Golfplaat
Bindmiddel van asbestmateriaal	Cement
Gebondenheid op basis van bindmiddel	Hecht
Hoeveelheid (oppervlakte - aantal)	<ul style="list-style-type: none"> • 36,00 m² - 1 stuk
Totale oppervlakte	36,00 m ²
Eenvoudig bereikbaar	Ja
Bevestigingswijze	<ul style="list-style-type: none"> • Geklemd • Geschroefd
Identificatiemethode	Vaststelling met monsternamen
Destructieve handeling voor identificatie	Nee
Opmerking	<p>Slib of sediment, afkomstig van een asbestcementen dak- en/of gevelbekleding kan met asbest gecontamineerd zijn en aanwezig zijn in: goten, afvoeren, regenton, regenwaterput, op de grond, als afdruiptzone, etc. Dit afhankelijk van de toepassing. Dit slib of sediment van asbest dient verwijderd te worden als asbestafval in daarvoor bestemde asbestzakken. Voorzorgsmaatregelen: beschermkledij dragen bij het verwijderen, mondmasker P3, etc.</p> <p>Onder de golfplaten kunnen zich in bepaalde gevallen nog asbesthoudende toepassingen bevinden (bijvoorbeeld een asbesthoudend menuiserie onderdak, asbesthoudende platen...) Om dit te kunnen vaststellen en inspecteren, is er verder aanvullend destructief onderzoek nodig. Deze asbestinventaris beperkt zich tot niet-destructief onderzoek.</p> <p>De hoeveelheid is een schatting en kan afwijken van de werkelijke toestand.</p>

De toepassing dient voorafgaand te worden gefixeerd/bevochtigd; de individuele elementen dienen zonder machinale werktuigen en zonder breken of gooien een voor een losgemaakt te worden. Deze dienen ten slotte in gesloten verpakking en daarvoor bestemde asbestzakken weggevoerd te worden naar een erkend afvalpunt (recyclagepark).

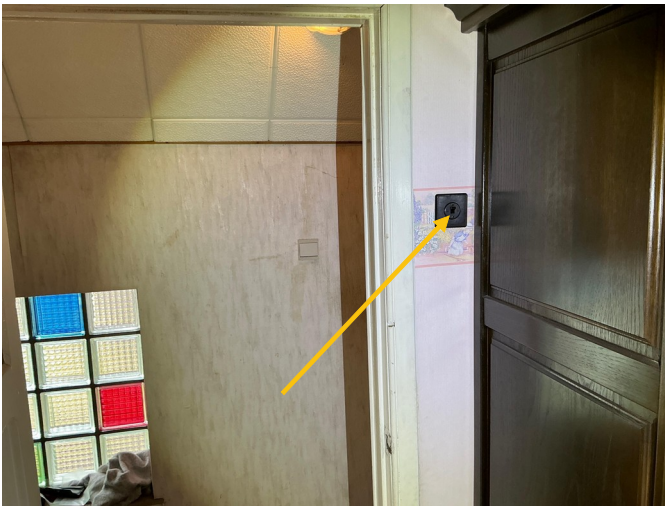
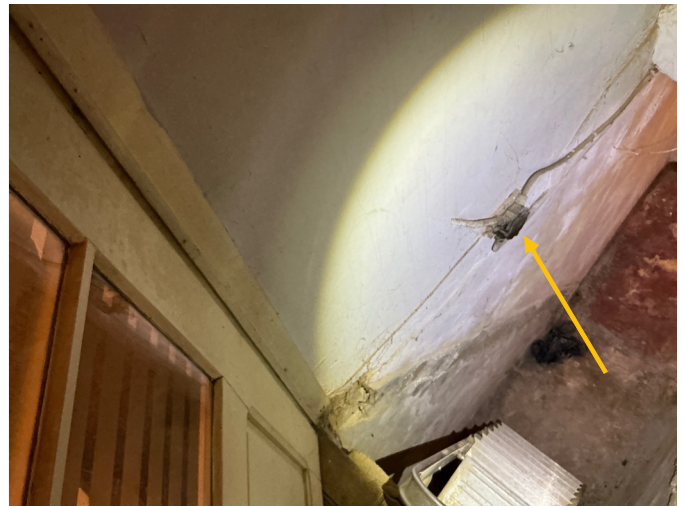
Beschrijving	Bakeliet Elektrische installatie
Omgeving	Binnen
Primaire drager	Communicatie en elektrische infrastructuur en uitrusting
Asbestmateriaal	Plaat, paneel, tablet - Type Bakeliet
Bindmiddel van asbestmateriaal	Kunststof of -hars
Gebondenheid op basis van bindmiddel	Hecht
Hoeveelheid (oppervlakte - dikte - aantal)	• 0,10 m ² - 1,00 cm - 1 stuk
Totaal volume	0,001 m ³
Eenvoudig bereikbaar	Ja
Bevestigingswijze	• Geschroefd
Identificatiemethode	Vaststelling zonder monsternamen
Destructieve handeling voor identificatie	Nee
Opmerking	<p>Bakeliet bevat asbest als vulstof.</p> <p>De hoeveelheid is een schatting en kan afwijken van de werkelijke toestand.</p> <p>De zichtbare bakeliet tijdens het plaatsbezoek werd aangeduid op de schets. Geen zekerheid kan worden gegeven dat dit alle aanwezige bakeliet betreft. Mogelijks zit er nog verborgen bakeliet achter meubels, kasten, wanden, andere infrastructuur,... De asbesttoepassing werd hierbij geïnspecteerd.</p>

De toepassing dient voorafgaand te worden gefixeerd/bevochtigd; de individuele elementen dienen zonder machinale werktuigen en zonder breken of gooien een voor een losgemaakt te worden. Deze dienen ten slotte in gesloten verpakking en daarvoor bestemde asbestzakken weggevoerd te worden naar een erkend afvalpunt (recyclagepark).

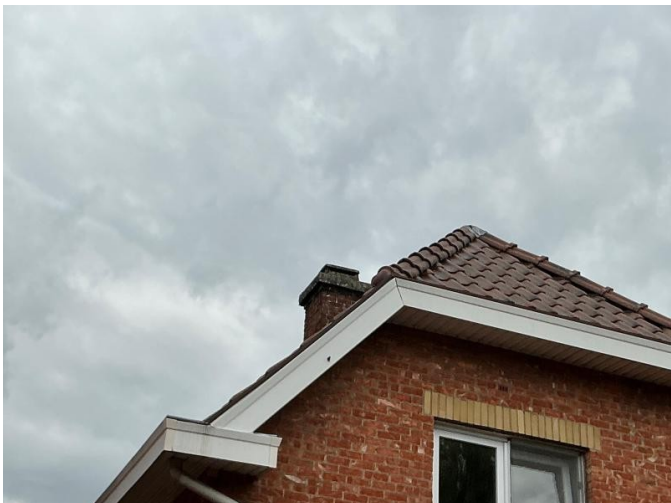
Fiche 10: Binnenkant van de schouw(en) niet inspecteerbaar

Beperking

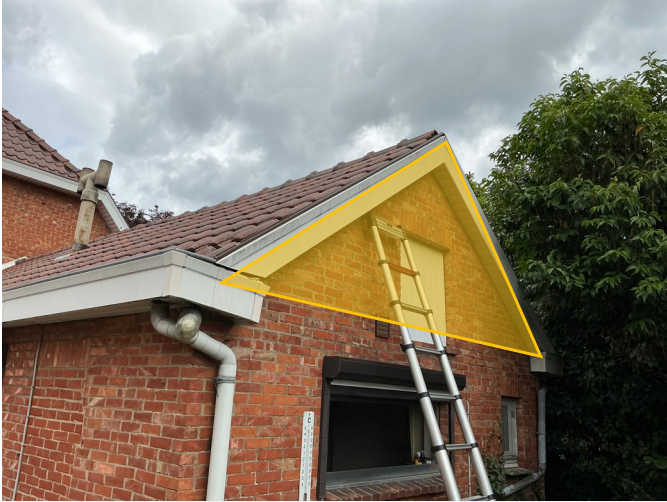
Fiche 11: Zolderruimte lager dan 1,50 m (beperking/buiten inspectiegebied)

Beperking

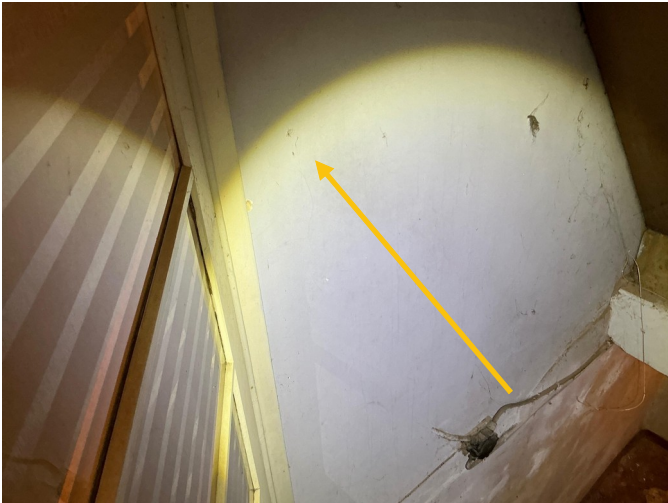
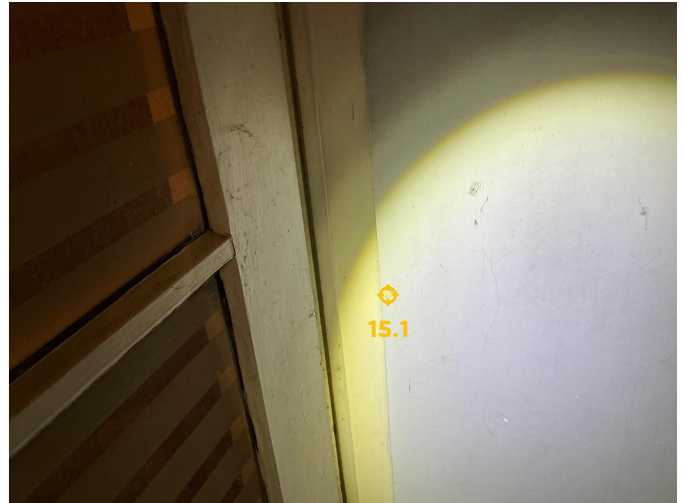
Beschrijving	Zichtbaar plafondpleisterwerk
Omgeving	Binnen
Primaire drager	Plafond
Bindmiddel van materiaal	Gips - kalk
Gebondenheid op basis van bindmiddel	Niet-hechtgebonden
Hoeveelheid (oppervlakte - dikte - aantal)	• 113,00 m ² - 1,00 cm - 1 stuk
Totaal volume	1,13 m ³
Identificatiemethode	Vaststelling met monstername
Destructieve handeling voor identificatie	Nee
Opmerking	<p>De hoeveelheid plafondpleisterwerk (oppervlakte) is een schatting en kan afwijken van de werkelijke toestand.</p> <p>De locaties van staalname voor het mengmonster (indien zichtbaar pleisterwerk) worden in het inspectieprotocol bepaald bij wijze van steekproef. Het resultaat (asbesthoudend of niet-asbesthoudend pleisterwerk) wordt vervolgens veralgemeend voor het volledige privaat gebouw / de wooneenheid.</p> <p>Geen zekerheid van al dan niet asbesthoudend pleisterwerk kan gegeven worden met betrekking tot ruimtes / vlakken pleisterwerk die niet tot het mengmonster behoren. Het is aan te raden om bij renovatie steeds bijkomende staalnames te laten nemen per afzonderlijke ruimte of van de verschillende vlakken pleisterwerk binnen een ruimte.</p> <p>Voor de opmaak van dit asbestattest werd een niet-destructief en een niet-aanvullend onderzoek uitgevoerd waarbij er geen uitspraak kan worden gedaan over de ruimte / opbouw achter valse wanden/plafonds, eventueel pleisterwerk achter tegels of locaties / ruimtes / vlakken van pleisterwerk die niet tot het uitgevoerde mengstaal van het pleisterwerk behoren.</p> <p>Op de constructieplannen worden zones / ruimtes / vlakken aangeduid daar waar het pleisterwerk voorkomt, samen met de monsternamepunten van het mengmonster.</p>
