# Asbestinventarisatattest

Rekhovenstraat 43, 3560 Lummen

Attestnummer : 20261026-000037.000

Uitgegeven op : 26.10.2026

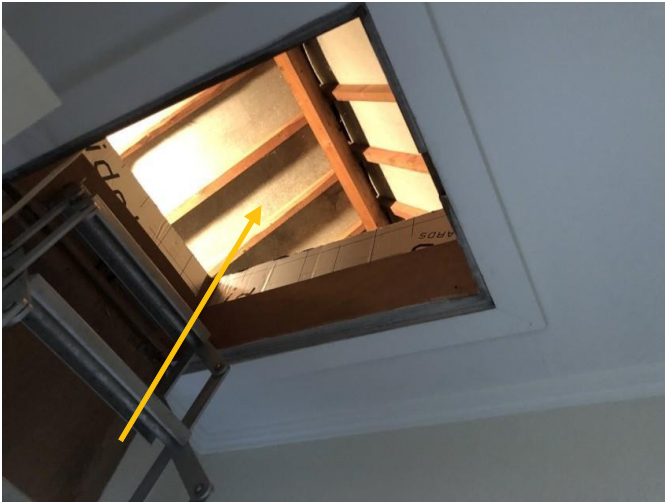
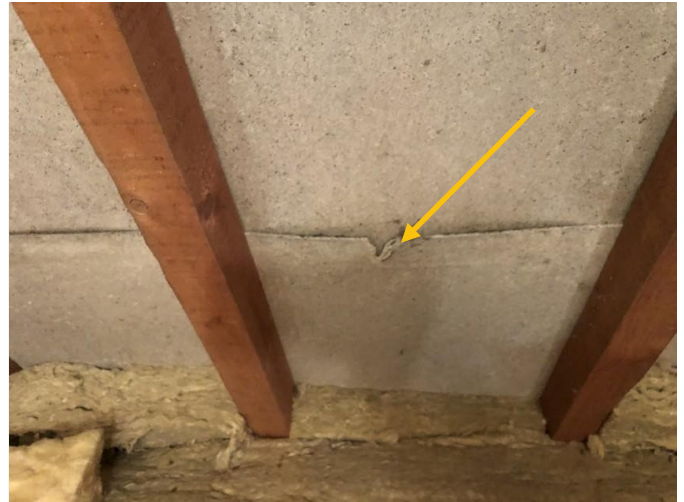
Het asbestmateriaal valt onder de mijlpaal van 2040.

| Eindbeoordeling materiaalrisico | Laag materiaalrisico en/of verlaagde kans op vezelvrijgave |

| Gebondenheid | Categorie 1: hechtgebonden in oorsprong |
| Asbestsoort (vezeltype) | Alleen chrysotiel aanwezig |
| Asbestconcentratie | Laag (< 50%) |
| Afschermingsgraad van het gehele materiaal | Geheel of deels vrij aan de binnenlucht, maar geen contact met binnenluchtstromen |
| Toestand van het materiaal | Licht beschadigd, licht verweerd. Intacte calciumsilicaatplaat of materiaal met categorie 3-gebondenheid |

| # | Type | Referentie | Resultaat |
|---|---|---|---|
| 1.1 | Puntmonster | 4 I PS I Menuiserie onderdak | Chrysotiel |

| Beschrijving | Onderdak woning I Asbesthoudend menuiserie |
| Hoeveelheid (oppervlakte - dikte - aantal) | <ul style="list-style-type: none"> <li>• 198,52 m<sup>2</sup> - 0,50 cm - 1 stuk</li> </ul> |

- Zorg voor een veilig beheer. Vermijd het beschadigen van het asbestmateriaal. Controleer de toestand jaarlijks op wijzigingen.

Indien u het dak wenst te vernieuwen of wijzigingen wenst aan te brengen aan of op het dak, dient het onderdak eerst verwijderd te worden. Bijvoorbeeld bij na-isoleren (insluiten) of bij het plaatsen van zonnepanelen, zonneboiler,....

Deze toepassing kan door een aannemer die over een opleidingsattest eenvoudige handelingen beschikt of door een particulier (doe-het-zelf), verwijderd worden indien er geen verhoogd risico op vrijgave van asbestvezels (max. concentratie 0,01 vezels/cm<sup>3</sup> - CODEX Art. VI.3-54) ontstaat en de toepassing voorafgaand wordt gefixeerd/bevochtigd; de individuele elementen zonder machinale werktuigen (boormachine,

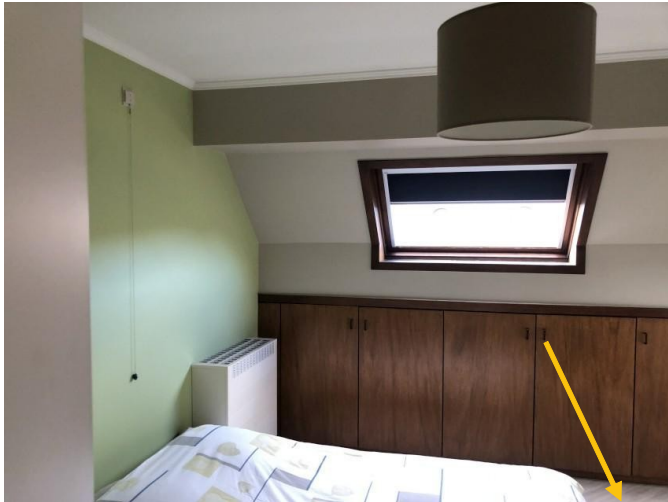
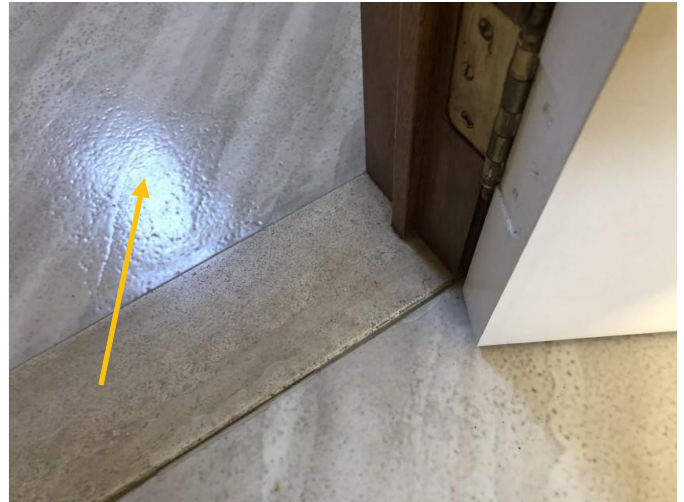
## Fiche 2: Vinylvloer | Bovenlaag in goede staat | Geen beschadigingen

De bovenlaag van de waarneembare/zichtbare vinylvloer is in goede staat, geen beschadigingen waar te nemen.

De bovenlaag van de zichtbare/waarneembare vinylvloer werd gecontroleerd, besluit niet-asbestverdacht.

De onderlaag van de zichtbare/waarneembare vinylvloer kan niet worden gecontroleerd zonder aanvullend destructief onderzoek. Deze asbestinventaris betreft een niet-destructief onderzoek. Controle van de onderlaag van de vinylvloer gebeurt in dit standaard onderzoek enkel aan beschadigde stukken van de vinylvloer, deze zijn hier niet aanwezig.

(Onder)lagen van de vinylvloeren, onderliggende lagen vinylvloeren of lijmlagen kunnen asbesthoudend zijn. Enkel aanvullend destructief onderzoek kan zekerheid bieden betreffende onderliggende (lijm)lagen of asbesthoudende onderlagen van de vinylvloer.

Bij renovatie of verwijdering van de vinylvloer is bijkomend aanvullend onderzoek van onderliggende (lijm)lagen aan te raden.

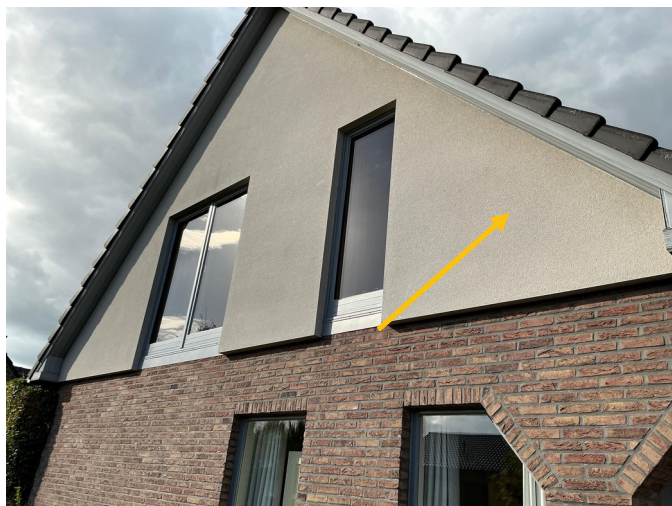
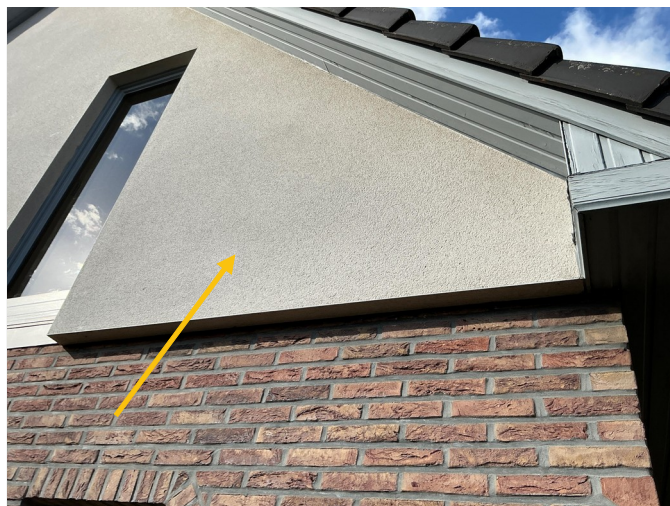
De opdrachtgever leverde voor het plaatsen van de crepi van de voorgevel/tipgevel een factuur af dd 29/03/2017.

De opdrachtgever leverde voor het plaatsen van de crepi van de achtergevel en de gedeeltelijke linkergevel een factuur af dd 14/10/2008.

| Basis voor advies | Beoordeling op basis van een bewijsdocument. |

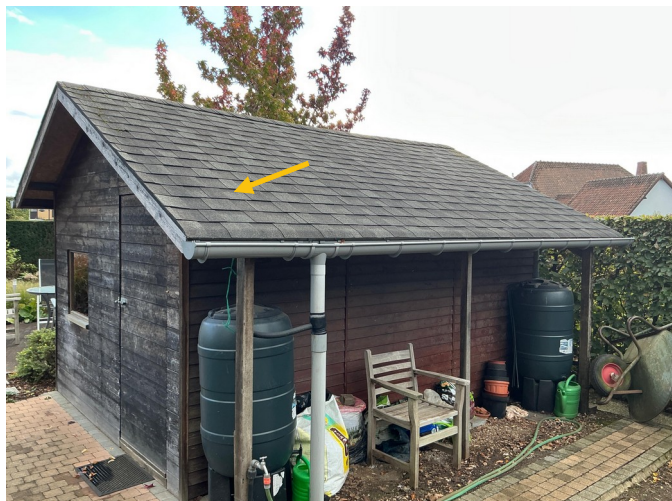
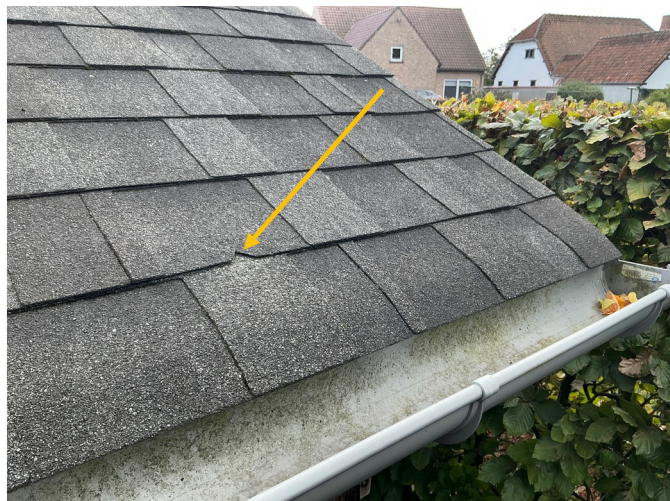
## Fiche 5: Dakbedekking I Bitumineuze roofing shingle I Tuinhuis

Geen asbest

| # | Type | Referentie | Resultaat |
|---|---|---|---|
| 5.1 | Puntmonster | 3 I PS I Roofing Shingle tuinhuis | Geen asbest |

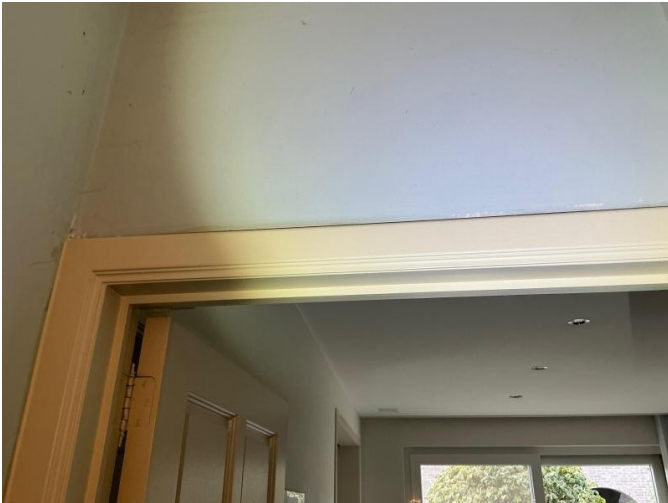
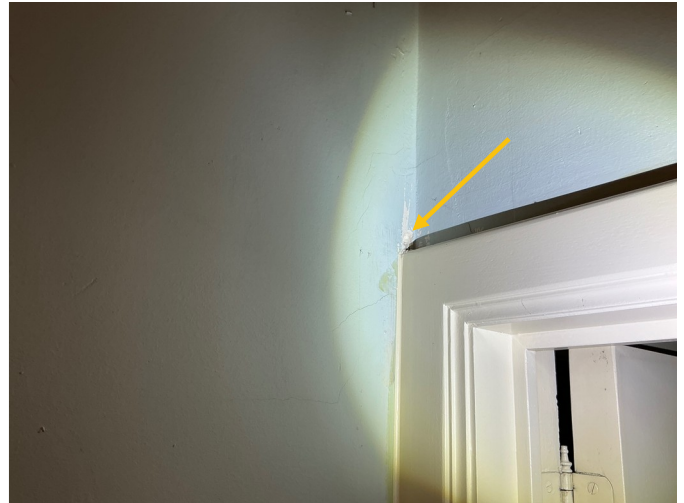
## Fiche 6: Zichtbaar wandpleisterwerk

Geen asbest

| # | Type | Referentie | Resultaat |
|---|---|---|---|
| 6.1 | Mengmonster | 1 I MS I Wandpleister | Geen asbest |

| <p><b>Opmerking</b></p> | <p>Geen zichtbaar pleisterwerk in de stookplaats vastgesteld tijdens het plaatsbezoek.</p> <p>Waar mogelijk, wordt staalname uitgevoerd van het pleisterwerk conform het inspectieprotocol: in een natte ruimte (zoals in een keuken of badkamer), in de stookplaats, in een trappenhal en in een individuele ruimte.</p> <p>De hoeveelheid pleisterwerk is een zo nauwkeurig mogelijke opmeting, aanduidingen op de constructieplannen vormen louter een indicatie waar deze toepassing (onder meer) aanwezig is of kan zijn. Hieraan kunnen evenwel geen rechten worden ontleend.</p> <p>De locaties van staalname voor het mengmonster worden in het inspectieprotocol bepaald bij wijze van steekproef. Het resultaat (wel of niet asbesthoudend) wordt veralgemeend naar de volledige privatieve constructie of wooneenheid. Uit het inspectieprotocol: 'Het analyseresultaat van het mengmonster moet worden vertaald naar het geheel van het materiaal dat het mengmonster vertegenwoordigt. De monsternamen is een steekproef om de aanwezigheid van asbest vast te stellen.' Het vergt mogelijk meer monsternamen om eventuele asbesthoudende zones af te bakenen. Het afbakenen van de zones valt onder aanvullend onderzoek. Geen zekerheid van al dan niet asbesthoudend pleisterwerk kan gegeven worden met betrekking tot alle ruimtes/vlakken pleisterwerk. Het is aan te raden om bij renovatie steeds bijkomende staalnames te laten nemen per afzonderlijke ruimte of van de verschillende vlakken pleisterwerk binnen een ruimte.</p> <p>Voor de opmaak van dit asbestattest werd een niet-destructief en een niet-aanvullend onderzoek uitgevoerd waarbij er geen uitspraak kan worden gedaan over de ruimte/opbouw achter valse wanden/plafonds, onderliggende lagen, eventueel pleisterwerk achter tegels of locaties/ruimtes/vlakken van pleisterwerk die niet tot het uitgevoerde mengstaal van het pleisterwerk behoren. Afwerkingslagen van gipsplaten kunnen tevens asbest bevatten in smeerlagen van gips/kalk.</p> |

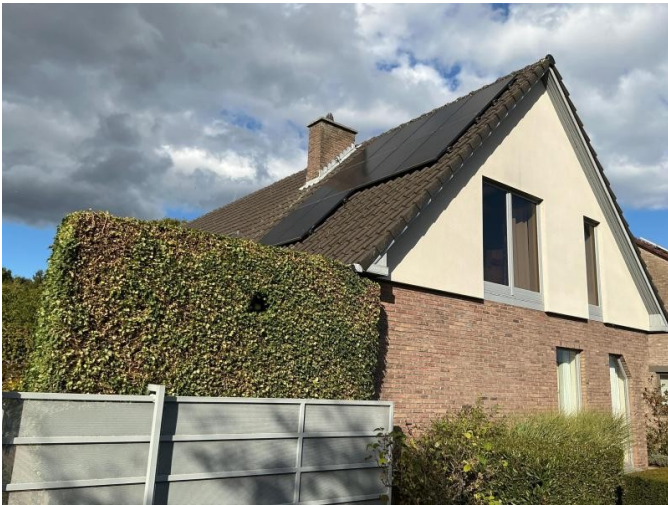
## Fiche 12: Binnenkant schouw(en) en/of ventilatiekanalen niet inspecteerbaar

| Beschrijving | Notitie | Terug te vinden op plannen |
|---|---|---|
| Fiche 12: Binnenkant schouw(en) en/of ventilatiekanalen niet inspecteerbaar | <p>De binnenkant van de schouw(en) en ventilatiekanalen (verluchtingen, ventilatiekanalen, afvoer dampkap, etc.) kon niet gecontroleerd worden op de eventuele aanwezigheid van asbesttoepassingen (bijvoorbeeld een asbestcementen rookgaskanaal/buis in de schouw of een asbestcementen buis als ventilatie voor de keuken, de badkamer, ...). Indien dit wel gecontroleerd kon worden tijdens het plaatsbezoek, wordt dit beschreven in een aparte fiche in dit attest.</p> <p>Er werd de nodige inspanning gedaan om de schouwen en ventilatiekanalen zo goed mogelijk te inspecteren. De schouwen en ventilatiekanalen zijn echter niet in zijn geheel waarneembaar en bereikbaar.</p> <p>Het betreft hier een opdracht asbestinventarisatie met een niet-destructief onderzoek. Dit wil zeggen: visueel/auditief, losse of licht geklemde materialen opheffen, monstername met inherente schade.</p> <p>Dit wil niet zeggen: demonteren, beschadigen, opscheppen / uitsorteren. Aanwezige (ventilatie)rooster(s) of (delen van) schouwen werden bijgevolg niet gedemonteerd, hiervoor is verder aanvullend destructief onderzoek nodig bij renovatie of indien gewenst.</p> <p>Nota: De toegevoegde foto in het asbestattest van deze fiche geeft een voorbeeld van deze toepassingen en is niet limitatief. Er kunnen met andere woorden meerdere schouwen of ventilatiekanalen aanwezig zijn over het gehele inspectiegebied. De OVAM databank beperkt zich echter tot het toevoegen van 1 foto aan deze fiche.</p> | - |
