# Asbestinventarisatattest

Huzarenstraat 2A, 3560 Lummen

Attestnummer : 20260311-000008.000

Uitgegeven op : 11.03.2026

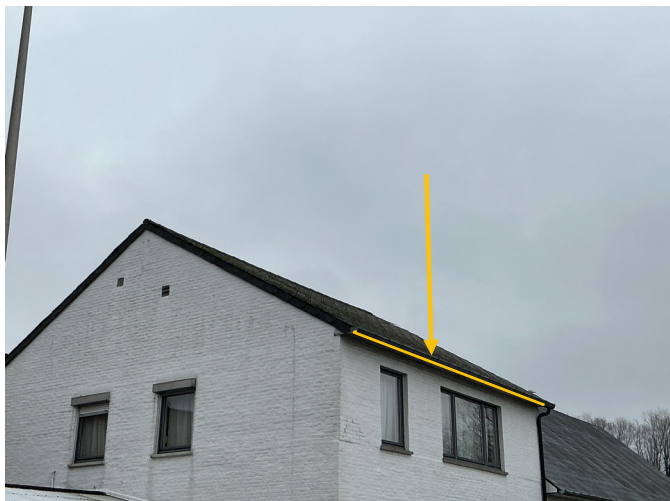
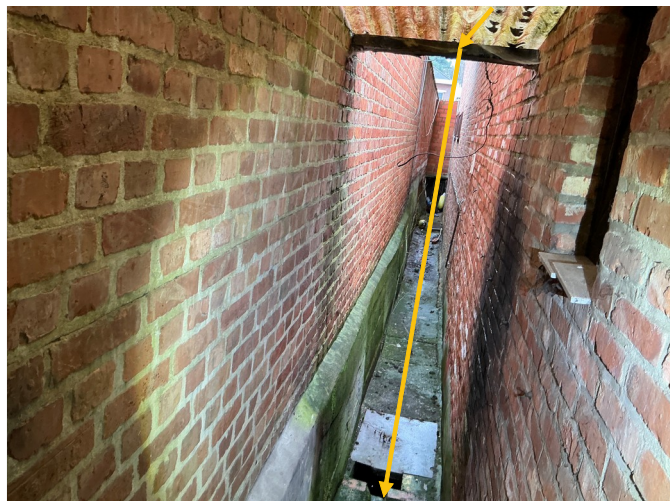
# Fiche 1: Asbesthoudend slib/sediment van de dakbedekking I Leien en Golfplaten

Asbestmateriaal - afvalstof

Het asbestmateriaal valt onder de mijlpaal van 2040.

**Dringend verwijderen**

Hemelwater dat afspoelt van asbestcement daken of gevels kan asbestdeeltjes bevatten.

- Verwijder het asbestafval.

- Eenvoudige handelingen: mag via doe-het-zelf of door werknemer(s) met opleidingsattest eenvoudige handelingen  
Slib of sediment van asbest dient verwijderd te worden als asbestafval in daarvoor bestemde asbestzakken. Mogelijks ook met verwijdering van de opvangtoepassing zijn geheel.

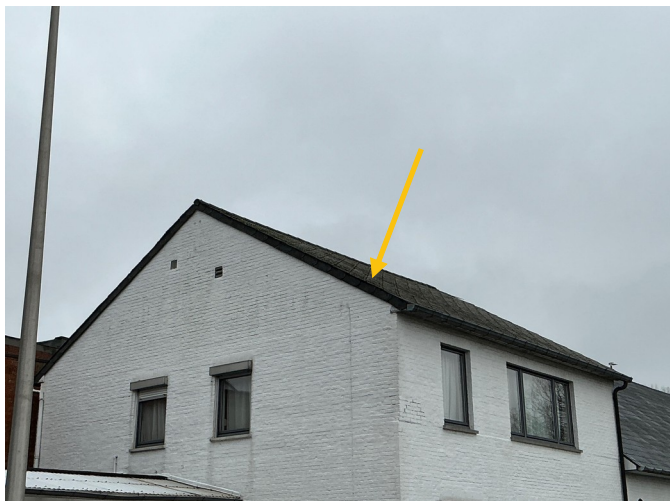
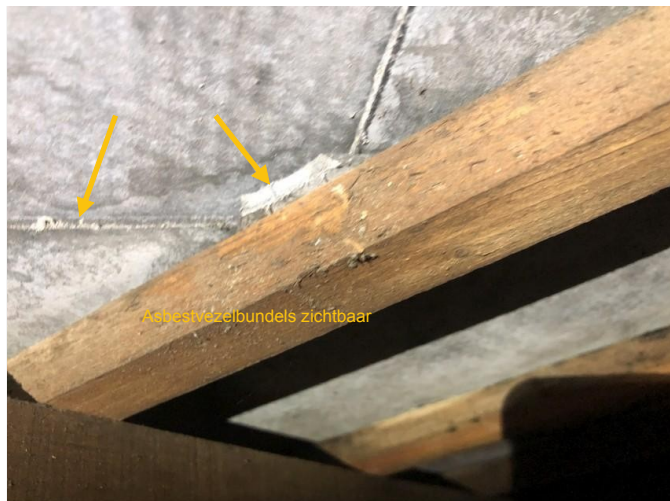
Het asbestmateriaal valt onder de mijlpaal van 2034.

**Dringend verwijderen**

Eindbeoordeling materiaalrisico	Hoog materiaalrisico en/of hoge kans op vezelvrijgave
---------------------------------	---

Gebondenheid	Categorie 1: hechtgebonden in oorsprong
Asbestsoort (vezeltype)	Crocidoliet aanwezig
Asbestconcentratie	Laag (< 50%)
Afschermingsgraad van het gehele materiaal	Geheel of deels (ook) vrij aan de binnenlucht
Toestand van het materiaal	Matig beschadigd, matig verweerd

<b>Beschrijving</b>	Dakbedekking   Hellend dak   Leien zonder onderdak
<b>Omgeving</b>	Grenst aan binnen- en buitenlucht
<b>Primaire drager</b>	Schuin dak
<b>Asbestmateriaal</b>	Dak- en gevelbekleding - Lei, shingle
<b>Bindmiddel van asbestmateriaal</b>	Cement
<b>Gebondenheid op basis van bindmiddel</b>	Hecht
<b>Hoeveelheid (oppervlakte - aantal)</b>	<ul style="list-style-type: none"> <li>• 112,00 m<sup>2</sup> - 1 stuk</li> </ul>
<b>Totale oppervlakte</b>	112,00 m <sup>2</sup>
<b>Eenvoudig bereikbaar</b>	Ja
<b>Bevestigingswijze</b>	<ul style="list-style-type: none"> <li>• Geklemd</li> <li>• Genageld, geniet</li> </ul>
<b>Identificatiemethode</b>	De asbestdeskundige beoordeelt het materiaal als asbesthoudend, en dit zonder monsternamen.
<b>Destructieve handeling voor identificatie</b>	Nee
<b>Opmerking</b>	<p>Slib of sediment, afkomstig van een asbestcementen dak- en/of gevelbekleding kan met asbest gecontamineerd zijn en aanwezig zijn in: goten, afvoeren, regenton, regenwaterput, op de grond, als afdruiptzone, etc. Dit afhankelijk van de toepassing. Dit slib of sediment van asbest dient verwijderd te worden als asbestafval in daarvoor bestemde asbestzakken. Voorzorgsmaatregelen: beschermkledij dragen bij het verwijderen, mondmasker P3, etc.</p> <p>Onder de leien kunnen zich in bepaalde gevallen nog asbesthoudende toepassingen bevinden (bijvoorbeeld een asbesthoudend menuiserie onderdak, asbesthoudende platen...). Om dit te kunnen vaststellen en inspecteren, is er verder aanvullend destructief onderzoek nodig indien dit niet langs binnen vast te stellen is. Deze asbestinventaris beperkt zich tot niet-destructief onderzoek.</p> <p>De hoeveelheid is een zo nauwkeurig mogelijke opmeting en kan afwijken van de werkelijke toestand. De geraamde totale oppervlakte of hoeveelheid (indien van toepassing) wordt weergegeven, niet het aantal stuks. Aanduidingen op de constructieplannen vormen louter een indicatie waar deze toepassing (onder meer) aanwezig is of kan zijn. Aan de gegeven informatie kunnen geen rechten worden ontleend.</p>

- Verwijder dit asbestmateriaal zo snel mogelijk. Volg de toestand goed op.
- Hemelwater dat afspoelt van asbestcement daken of gevels kan asbestdeeltjes bevatten. Gebruik het enkel voor gesloten circuits (bv. spoelen toiletten). Reinig na het vervangen van het dak of de gevel de dakgoten en regenwaterput of -ton om asbesthoudend sediment of slib te verwijderen
- Voer bijkomende staalname(s) uit.

- Eenvoudige handelingen: mag via doe-het-zelf of door werknemer(s) met opleidingsattest eenvoudige handelingen  
Deze toepassing kan door een aannemer die over een opleidingsattest eenvoudige handelingen beschikt of door een particulier (doe-het-zelf), verwijderd worden indien er geen verhoogd risico op vrijgave van asbestvezels (max. concentratie 0,01 vezels/cm<sup>3</sup> - CODEX Art. VI.3-54) ontstaat en de toepassing voorafgaand wordt gefixeerd/bevochtigd; de individuele elementen zonder machinale werktuigen (boormachine, slijpschijf, hogedrukreiniger,...) en zonder breken of gooien een voor een losgemaakt worden; en ten slotte dubbel en luchtdicht verpakt weggevoerd worden naar een erkend afvalpunt (recyclagepark).

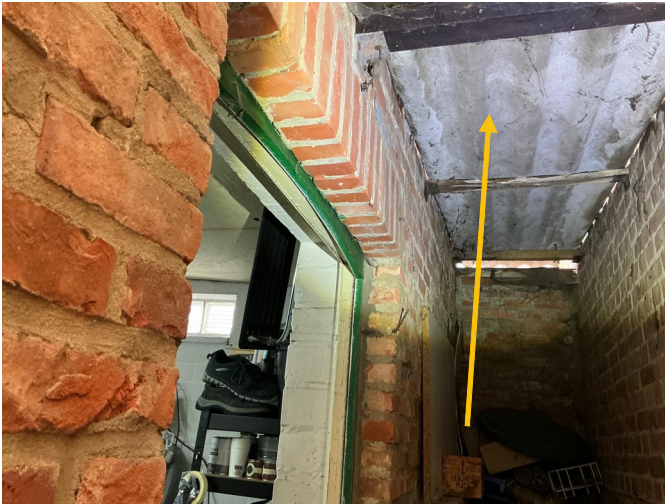
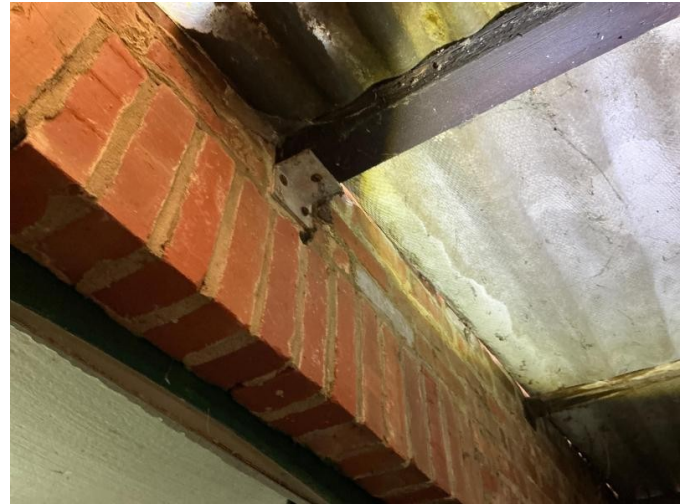
Het asbestmateriaal valt onder de mijlpaal van 2034.

Verwijderen

- Verwijder dit asbestmateriaal zo snel mogelijk. Volg de toestand goed op.
- Hemelwater dat afspoelt van asbestcement daken of gevels kan asbestdeeltjes bevatten. Gebruik het enkel voor gesloten circuits (bv. spoelen toiletten). Reinig na het vervangen van het dak of de gevel de dakgoten en regenwaterput of -ton om asbesthoudend sediment of slib te verwijderen
- Voer bijkomende staalname(s) uit.

- Eenvoudige handelingen: mag via doe-het-zelf of door werknemer(s) met opleidingsattest eenvoudige handelingen  
Deze toepassing kan door een aannemer die over een opleidingsattest eenvoudige handelingen beschikt of door een particulier (doe-het-zelf), verwijderd worden indien er geen verhoogd risico op vrijgave van asbestvezels (max. concentratie 0,01 vezels/cm<sup>3</sup> - CODEX Art. VI.3-54) ontstaat en de toepassing voorafgaand wordt gefixeerd/bevochtigd; de individuele elementen zonder machinale werktuigen (boormachine, slijpschijf, hogedrukreiniger,...) en zonder breken of gooien een voor een losgemaakt worden; en ten slotte dubbel en luchtdicht verpakt weggevoerd worden naar een erkend afvalpunt (recyclagepark).

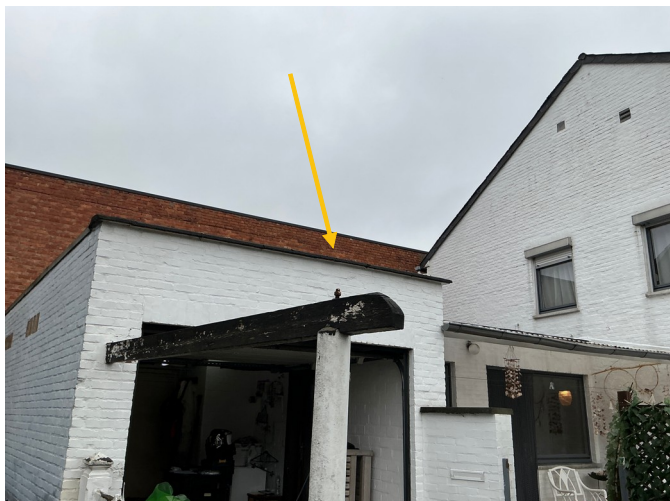
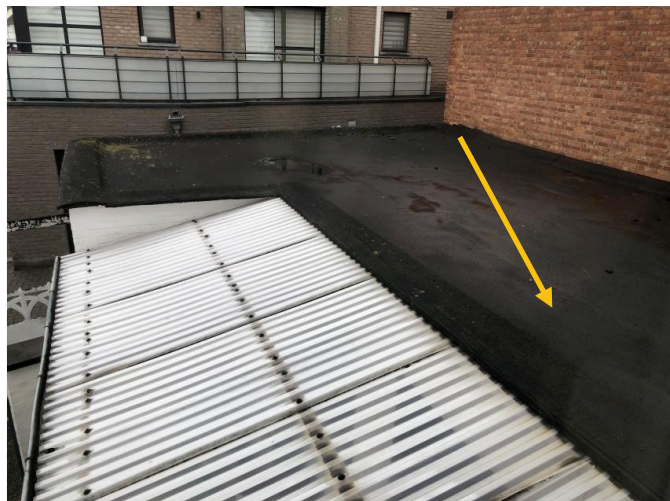
## Fiche 4: Plat dak | Roofing/bitumen/teer | Asbestverdacht & veilig te beheren

Asbestmateriaal

Er werd geen staal genomen van de roofing/bitumen/teer-laag om risico op waterinfiltratie te voorkomen. (Groot risico op structurele gevolgschade, zijnde lekschade)

Er is geen volledige / correcte staalname mogelijk van de toplaag inclusief onderliggende lagen bitumen of lijm zonder de toepassing ernstig te beschadigen (met risico op waterinfiltratie). Staalname tot op de eventuele onderliggende lagen is niet mogelijk zonder uitbreiding naar een destructief onderzoek.

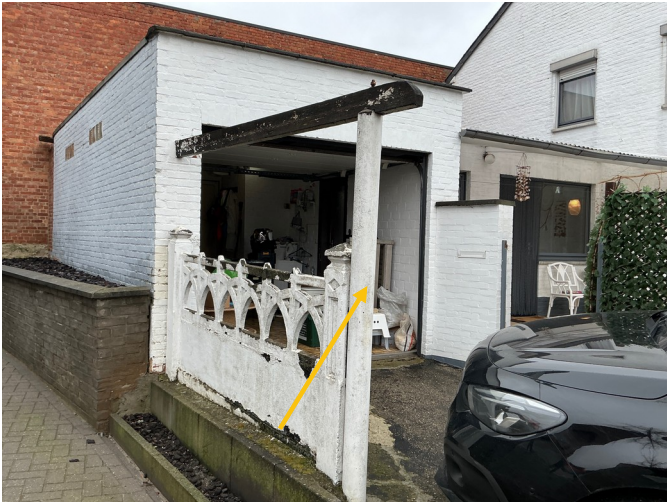
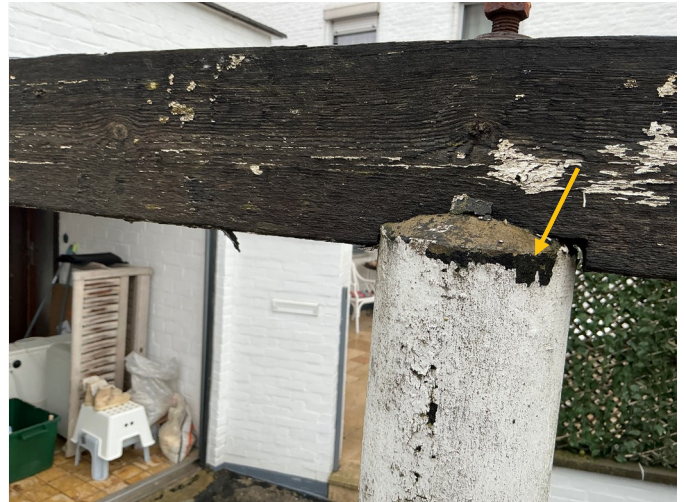
# Fiche 5: Steunpaal uit asbestcement I aan inrit garage

Asbestmateriaal

- Eenvoudige handelingen: mag via doe-het-zelf of door werknemer(s) met opleidingsattest eenvoudige handelingen  
Deze toepassing kan door een aannemer die over een opleidingsattest eenvoudige handelingen beschikt of door een particulier (doe-het-zelf), verwijderd worden indien er geen verhoogd risico op vrijgave van asbestvezels (max. concentratie 0,01 vezels/cm<sup>3</sup> - CODEX Art. VI.3-54) ontstaat en de toepassing voorafgaand wordt gefixeerd/bevochtigd; de individuele elementen zonder machinale werktuigen (boormachine, slijpschijf, hogedrukreiniger,...) en zonder breken of gooien een voor een losgemaakt worden; en ten slotte dubbel en luchtdicht verpakt weggevoerd worden naar een erkend afvalpunt (recyclagepark).

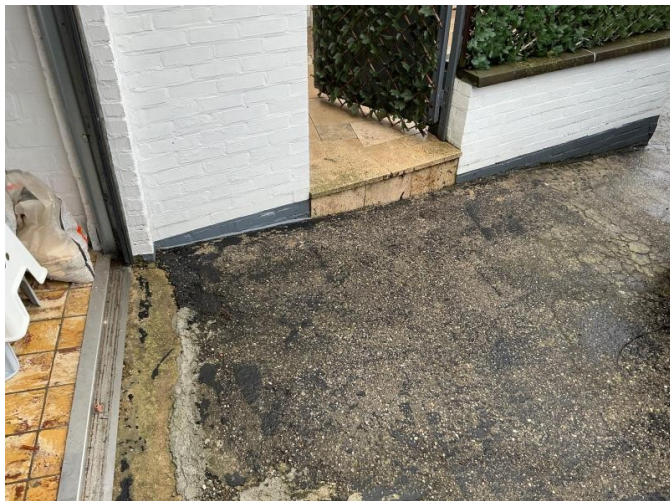
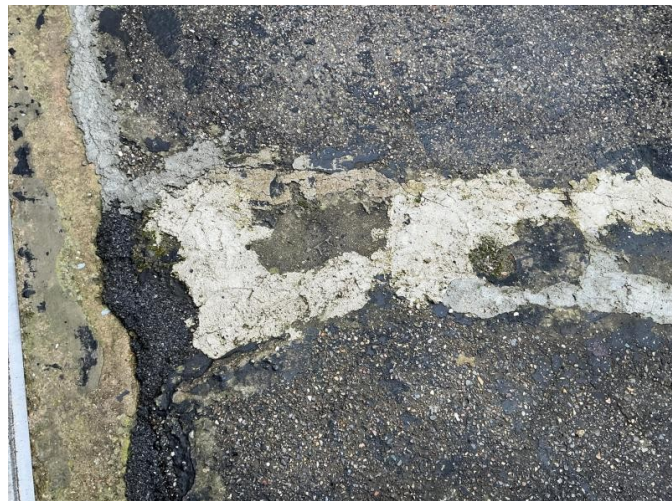
# Fiche 6: Asfalt | Geen gegevens opbouw laag I Bitumen/teer asbestverdacht

Asbestmateriaal

<b>Opmerking</b>	<p>Het betreft een niet toegankelijk constructiedeel. (Asfalt)</p> <p>De opdrachtgever had geen info of facturen betreffende de plaatsing van de asfaltlaag, zijnde de toplaag of (eventuele) eerder geplaatste onderliggende asfaltlagen.</p> <p>Er kan geen eenduidige staal genomen worden voor labo-analyse van het materiaal om de conclusie asbesthoudend of niet-asbesthoudend voor de gehele oppervlakte te veralgemenen.</p> <p>Deze toepassing is momenteel veilig te beheren maar dient als asbestverdacht/asbesthoudend geclassificeerd te worden. Bij verwijdering dient er van de verschillende aanwezige soorten/lagen asfalt een staal genomen te worden voor labo-analyse om zo een correct beeld te krijgen over de al dan niet asbesthoudendheid van de gehele oppervlakte asfalt.</p> <p>De hoeveelheid is een zo nauwkeurig mogelijke opmeting en kan afwijken van de werkelijke toestand. De geraamde totale oppervlakte of hoeveelheid (indien van toepassing) wordt weergegeven, niet het aantal stuks. Aanduidingen op de constructieplannen vormen louter een indicatie waar deze toepassing (onder meer) aanwezig is of kan zijn. Aan de gegeven informatie kunnen geen rechten worden ontleend.</p>

- Eenvoudige handelingen: mag via doe-het-zelf of door werknemer(s) met opleidingsattest eenvoudige handelingen  
Deze toepassing kan door een aannemer die over een opleidingsattest eenvoudige handelingen beschikt of door een particulier (doe-het-zelf), verwijderd worden indien er geen verhoogd risico op vrijgave van asbestvezels (max. concentratie 0,01 vezels/cm<sup>3</sup> - CODEX Art. VI.3-54) ontstaat en de toepassing voorafgaand wordt gefixeerd/bevochtigd; de individuele elementen zonder machinale werktuigen (boormachine, slijpschijf, hogedrukreiniger,...) en zonder breken of gooien een voor een losgemaakt worden; en ten slotte dubbel en luchtdicht verpakt weggevoerd worden naar een erkend afvalpunt (recyclagepark).

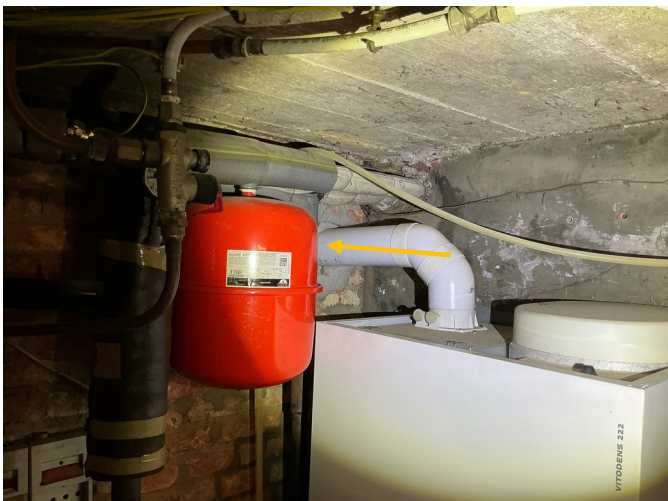
## Fiche 8: Binnenkant van de schouw(en) en ventilatiekanalen niet inspecteerbaar

Beperking

Het betreft hier een opdracht asbestinventarisatie met een niet-destructief onderzoek. Dit wil zeggen: visueel/auditief, losse of licht geklemde materialen opheffen, monsternamen met inherente schade.

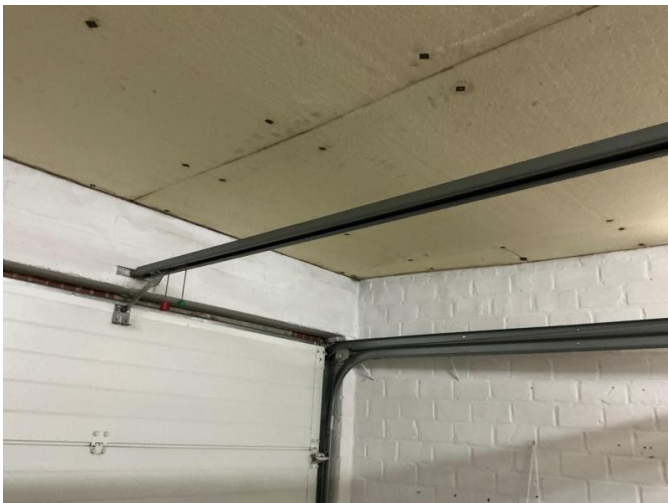
# Fiche 9: Onderdak | Plat Dak | niet inspecteerbaar zonder destructief onderzoek

Beperking

Bij gebrek aan bereikbaarheid van het onderdak langs binnen (bijvoorbeeld bij afgewerkte zolders / daken / plafonds / wanden) en zonder het verwijderen van de eventueel aanwezige isolatie, gebeurt de inspectie langs buiten door middel van het opheffen van een pan. Opheffen van dakbeddekking zoals: (metalen) platen, golfplaten, leien, afwerkingslagen van platte daken is niet mogelijk zonder aanvullend destructief onderzoek. Dit onderzoek beperkt zich echter tot niet-destructief onderzoek.

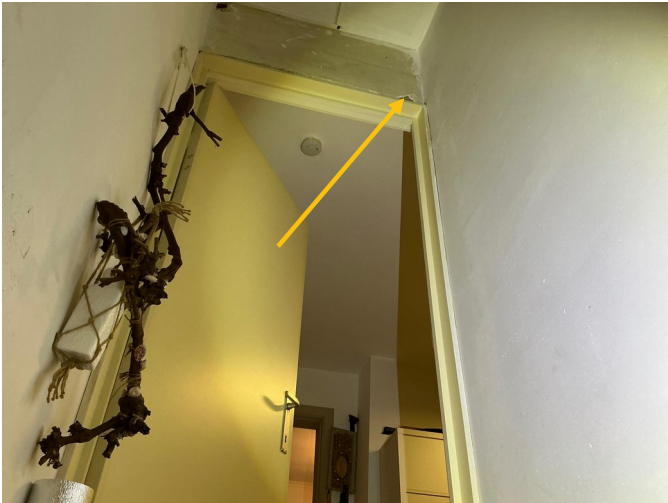
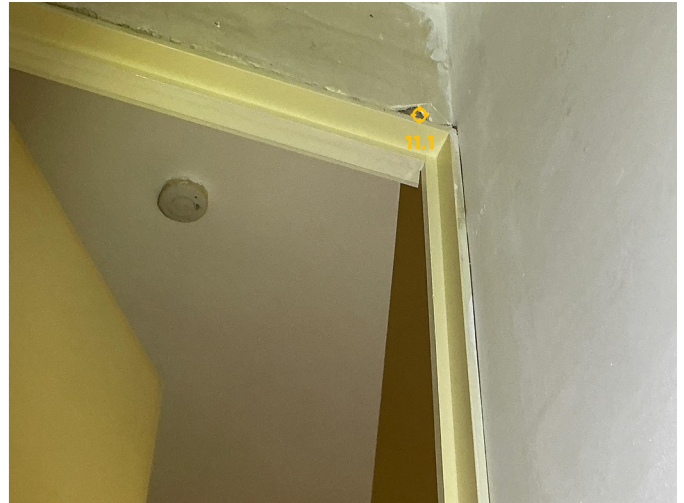
Geen asbest

Voor de opmaak van dit asbestattest werd een standaard onderzoek (niet-destructief en een niet-aanvullend onderzoek) uitgevoerd waarbij er geen uitspraak kan worden gedaan over de ruimte / opbouw achter valse wanden/plafonds, onderliggende lagen, eventueel pleisterwerk achter tegels of locaties / ruimtes / vlakken van pleisterwerk die niet tot het uitgevoerde mengstaal van het pleisterwerk behoren.

Afwerkingslagen van gipsplaten kunnen tevens asbest bevatten in smeerlagen van gips/kalk. Om dit vast te kunnen stellen, is verder aanvullend en destructief onderzoek nodig.

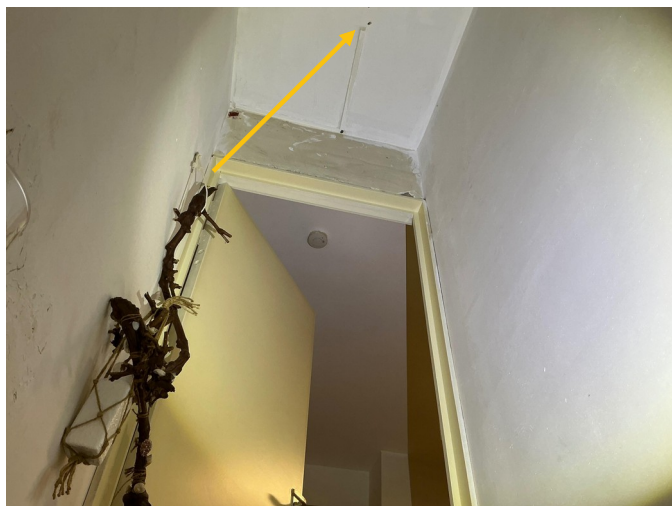
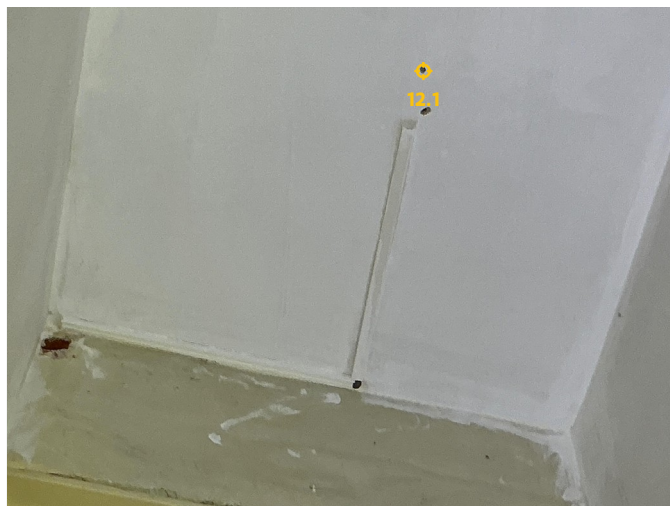
Afwerkingslagen van gipsplaten kunnen tevens asbest bevatten in smeerlagen van gips/kalk. Om dit vast te kunnen stellen, is verder aanvullend en destructief onderzoek nodig.

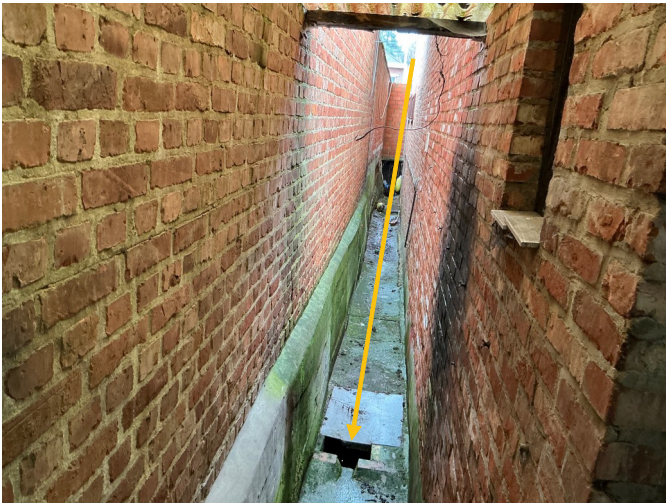
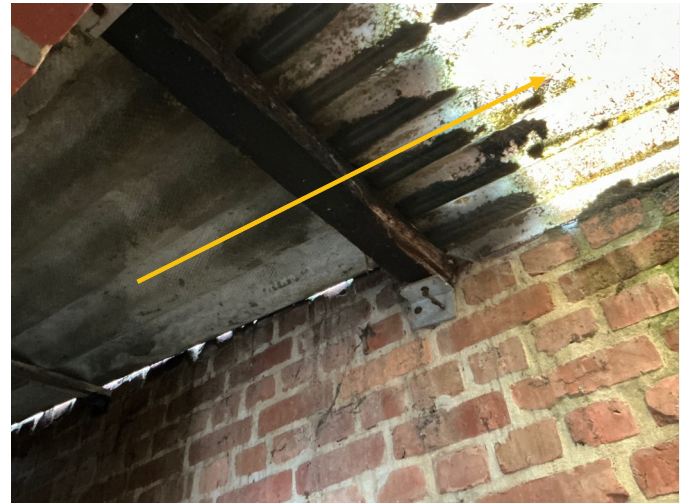
## Afdruipzones/afvloeizones

Afdruipzone/afvloeizone

Bron
