Asbestinventarisatetest

Terbeemden 68, 3980 Tessenderlo-Ham

Attestnummer : 20251028-000071.000

Niet-asbestveilig

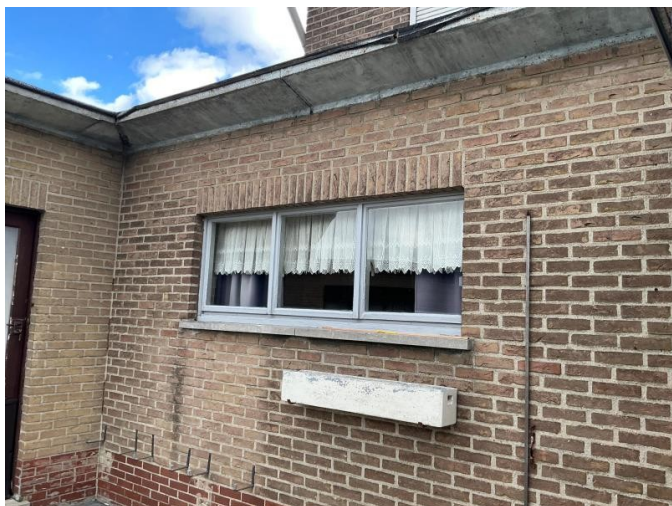
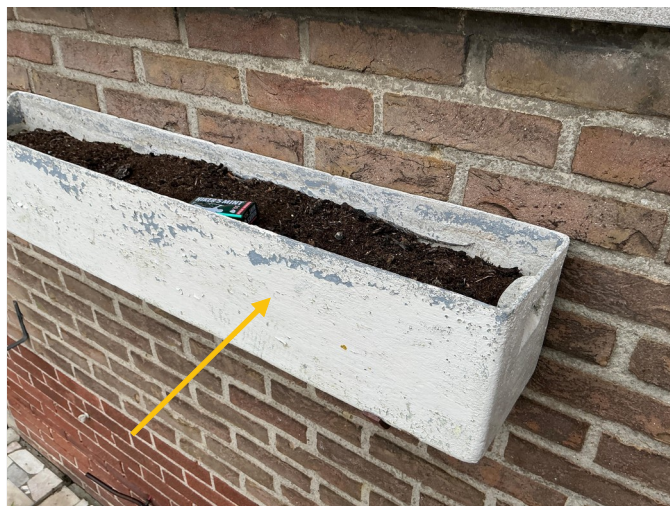
Het asbestmateriaal valt onder de mijlpaal van 2040.

Beschrijving	Afval I Asbesthoudende bloembak
Type afvalstof	Betreft stock-voorraad of gedemonteerde asbestmaterialen
Aanwezige resten	Asbesthoudende bloembak(ken)
Omgeving	Buiten
Primaire drager	Gedemonteerd of buitengebruik gesteld materiaal
Asbestmaterialen	<ul style="list-style-type: none">• Bak, reservoir, kuip, bloembak
Bindmiddel van asbestmateriaal	Cement
Gebondenheid op basis van bindmiddel	Hecht
Hoeveelheid (gewicht - aantal)	<ul style="list-style-type: none">• 4,00 kg - 1 stuk
Totaal gewicht	4,00 kg
Eenvoudig bereikbaar	Ja
Identificatiemethode	Vaststelling zonder monsternamen

- Verwijder het asbestafval.
- Voer bijkomende staalname(s) uit.

- Eenvoudige handelingen: mag via doe-het-zelf of door werknemer(s) met opleidingsattest eenvoudige handelingen
Dit is een hechtgebonden asbesttoepassing.

De toepassing dient voorafgaand te worden gefixeerd/bevochtigd; de individuele elementen dienen zonder machinale werktuigen en zonder breken of gooien een voor een losgemaakt te worden. Deze dienen ten slotte in gesloten verpakking en daarvoor bestemde asbestzakken weggevoerd te worden naar een erkend afvalpunt (recyclagepark).

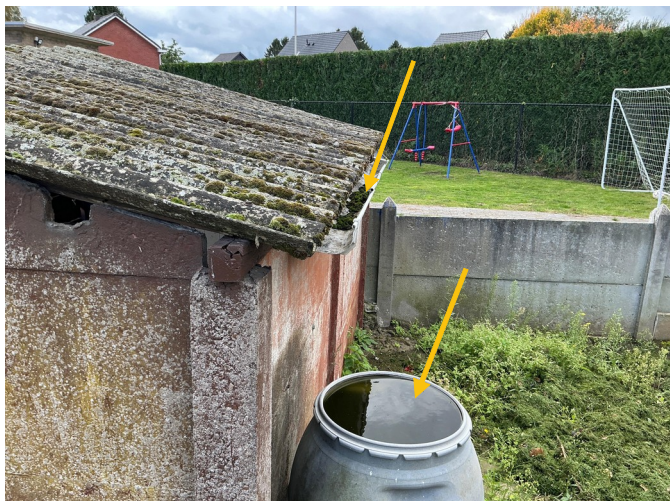
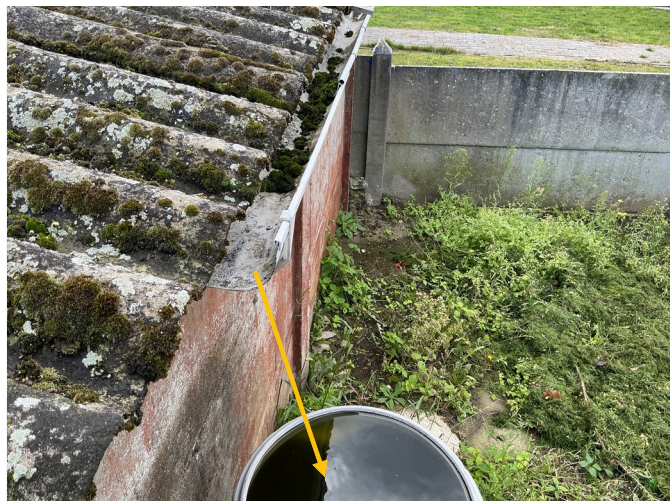
Fiche 2: Asbesthoudend slib/sediment van golfplaten

Het asbestmateriaal valt onder de mijlpaal van 2040.

Beschrijving	Asbesthoudend slib/sediment van golfplaten
Type afvalstof	Betreft resten (contaminatie) van verwerking of beschadiging
Type resten (contaminatie)	<ul style="list-style-type: none">• Stof, deeltjes < 4 mm, flinters, gruis (vermengd in materiaal)• Stukken, fragmenten (vermengd in materiaal)
Besmette materialen	<ul style="list-style-type: none">• Sediment (dakgoot, afvoerbuï, regenwaterput, ...)
Bron van de resten	Asbesthoudend dak
Omgeving	Buiten
Primaire drager	Infrastructuur hemelwater (opvang en afvoer)
Gebondenheid resten	Niet hecht
Hoeveelheid (gewicht - aantal)	<ul style="list-style-type: none">• 0,80 kg - 1 stuk
Totaal gewicht	0,80 kg
Eenvoudig bereikbaar	Ja
Identificatiemethode	Vaststelling zonder monstername
Opmerking	<p>De hoeveelheid is een schatting en kan afwijken van de werkelijke toestand.</p> <p>Slib of sediment, afkomstig van een asbestcementen dak- en/of gevelbekleding kan met asbest gecontamineerd zijn en aanwezig zijn in: goten, afvoeren, regenton, regenwaterput, op de grond, als afdruiptzone, etc. Dit afhankelijk van de toepassing.</p>

- Verwijder het asbestafval.
- Voer bijkomende staalname(s) uit.

- Eenvoudige handelingen: mag via doe-het-zelf of door werknemer(s) met opleidingsattest eenvoudige handelingen
Slib of sediment van asbest dient verwijderd te worden als asbestafval in daarvoor bestemde asbestzakken.
Voorzorgsmaatregelen: beschermkledij dragen bij het verwijderen, mondkmasker P3, etc. Mogelijks ook met verwijdering van de opvangtoepassing zijn geheel.

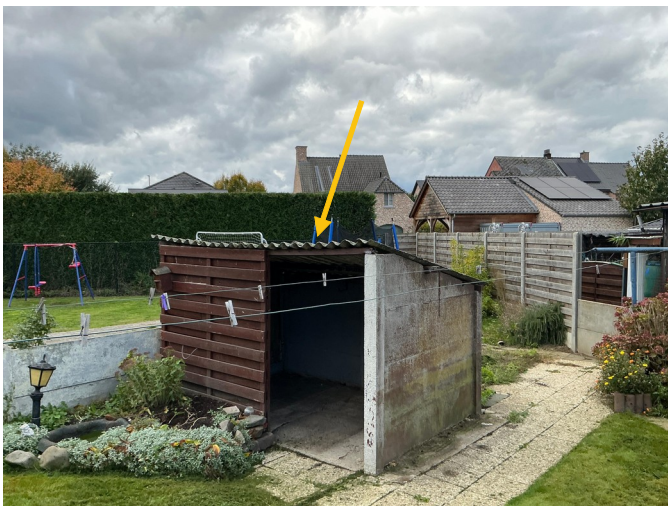
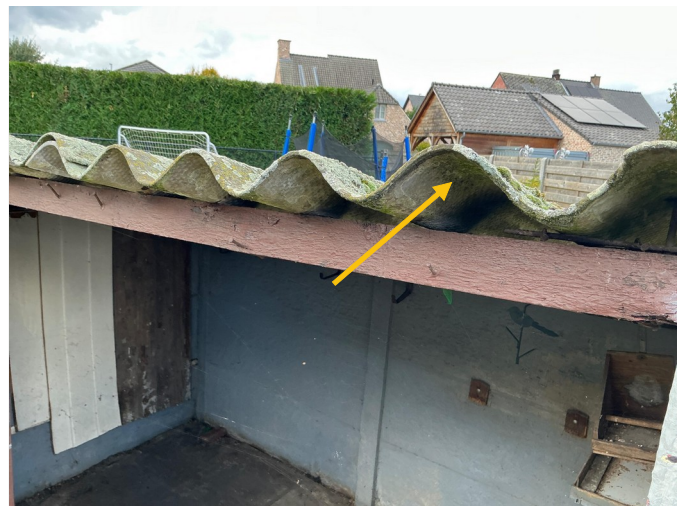
Het asbestmateriaal valt onder de mijlpaal van 2034.

Hoog materiaalrisico en/of hoge kans op vezelvrijgave

Gebondenheid	Categorie 1: hechtgebonden in oorsprong
Asbestsoort (vezeltype)	Crocidoliet aanwezig
Asbestconcentratie	Laag (< 50%)
Afschermingsgraad van het gehele materiaal	Geheel of deels (ook) vrij aan de binnenlucht
Toestand van het materiaal	Matig beschadigd, matig verweerd

Beschrijving	Golfplaten I Dak
Omgeving	Grenst aan binnen- en buitenlucht
Primaire drager	Schuin dak
Asbestmateriaal	Dak- en gevelbekleding - Golfplaat
Bindmiddel van asbestmateriaal	Cement
Gebondenheid op basis van bindmiddel	Hecht
Hoeveelheid (oppervlakte - aantal)	<ul style="list-style-type: none">• 9,30 m² - 1 stuk
Totale oppervlakte	9,30 m ²
Eenvoudig bereikbaar	Ja
Bevestigingswijze	<ul style="list-style-type: none">• Geklemd• Geschroefd
Identificatiemethode	Vaststelling zonder monsternamen
Destructieve handeling voor identificatie	Nee
Opmerking	<p>Slib of sediment, afkomstig van een asbestcementen dak- en/of gevelbekleding kan met asbest gecontamineerd zijn en aanwezig zijn in: goten, afvoeren, regenton, regenwaterput, op de grond, als afdruiptzone, etc. Dit afhankelijk van de toepassing. Dit slib of sediment van asbest dient verwijderd te worden als asbestafval in daarvoor bestemde asbestzakken. Voorzorgsmaatregelen: beschermkleding dragen bij het verwijderen, mondkapje P3, etc.</p> <p>Onder de golfplaten kunnen zich in bepaalde gevallen nog asbesthoudende toepassingen bevinden (bijvoorbeeld een asbesthoudend menuiserie onderdak, asbesthoudende platen...) Om dit te kunnen vaststellen en inspecteren, is er verder aanvullend destructief onderzoek nodig. Deze asbestinventaris beperkt zich tot niet-destructief onderzoek.</p> <p>De hoeveelheid is een schatting en kan afwijken van de werkelijke toestand.</p>

- Verwijder dit asbestmateriaal zo snel mogelijk. Volg de toestand goed op.
- Hemelwater dat afspoelt van asbestcement daken of gevels kan asbestdeeltjes bevatten. Gebruik het enkel voor gesloten circuits (bv. spoelen toiletten). Reinig na het vervangen van het dak of de gevel de dakgoten en regenwaterput of -ton om asbesthoudend sediment of slib te verwijderen
- Voer bijkomende staalname(s) uit.

- Eenvoudige handelingen: mag via doe-het-zelf of door werknemer(s) met opleidingsattest eenvoudige handelingen
Deze toepassing kan door een particulier (doe-het-zelf) of een aannemer die over een opleidingsattest eenvoudige handelingen beschikt, verwijderd worden indien er geen verhoogd risico op vrijgave van asbestvezels ontstaat (max. concentratie 0,01 vezels/cm³ - CODEX Art. VI.3-54).
De toepassing dient voorafgaand te worden gefixeerd/bevochtigd; de individuele elementen dienen zonder machinale werktuigen en zonder breken of gooien een voor een losgemaakt te worden. Deze dienen ten slotte in gesloten verpakking en daarvoor bestemde asbestzakken weggevoerd te worden naar een erkend afvalpunt (recyclagepark).

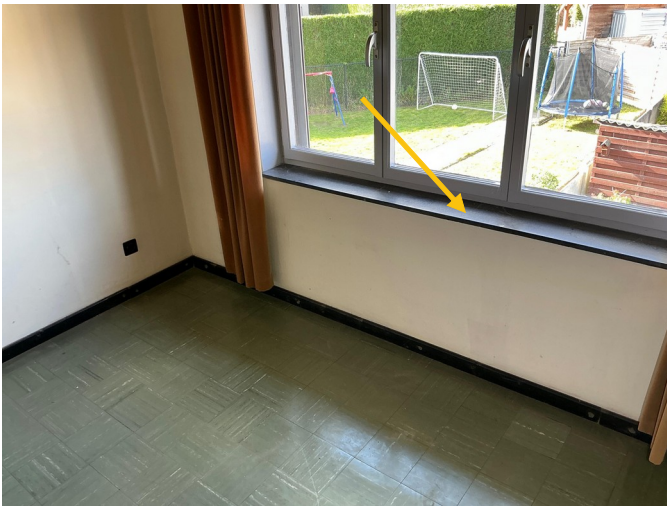
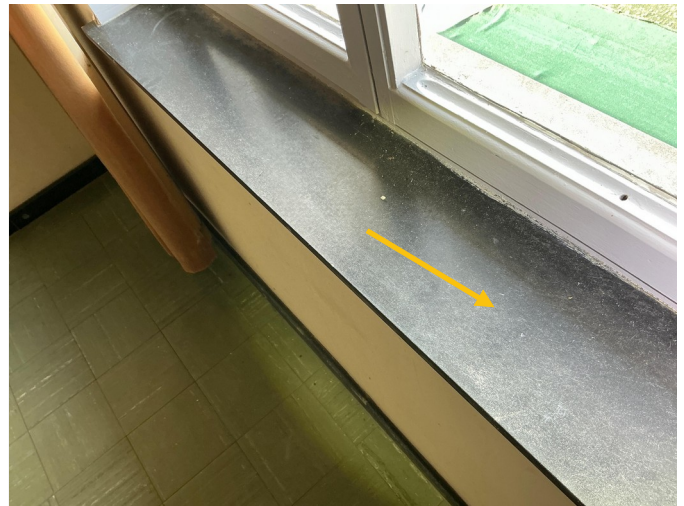
Het asbestmateriaal valt onder de mijlpaal van 2040.

Beschrijving	Massal I Venstertabletten
Omgeving	Binnen
Primaire drager	Wandopening verticaal (raam, deur, ...)
Asbestmateriaal	Plaat, paneel, tablet - Type Massal
Bindmiddel van asbestmateriaal	Cement
Gebondenheid op basis van bindmiddel	Hecht
Hoeveelheid (oppervlakte - dikte - aantal)	<ul style="list-style-type: none">• 4,75 m² - 2,00 cm - 1 stuk
Totaal volume	0,095 m ³
Eenvoudig bereikbaar	Ja
Bevestigingswijze	<ul style="list-style-type: none">• Verlijmd, ingegoten, versmeerd
Identificatiemethode	Vaststelling zonder monsternamen
Destructieve handeling voor identificatie	Nee
Opmerking	<p>Massal is een asbesthoudend materiaal en kan terug te vinden zijn als venstertabletten, deurdorpels bij binnendeuren, afwerking rond schouwen in kamers, etc.</p> <p>De hoeveelheid is een schatting en kan afwijken van de werkelijke toestand. De geraamde totale oppervlakte massal wordt weergegeven, niet het aantal stuks. Zichtbaar massal tijdens het plaatsbezoek wordt aangeduid op de constructieplannen en vormen een indicatie waar deze toepassing aanwezig is.</p>

- Zorg voor een veilig beheer. Vermijd het beschadigen van het asbestmateriaal. Controleer de toestand jaarlijks op wijzigingen.
- Voer bijkomende staalname(s) uit.

- Eenvoudige handelingen: mag via doe-het-zelf of door werknemer(s) met opleidingsattest eenvoudige handelingen
Om een asbestveilig asbestattest te bekommen volstaat het momenteel om massal veilig en zorgvuldig te beheren.

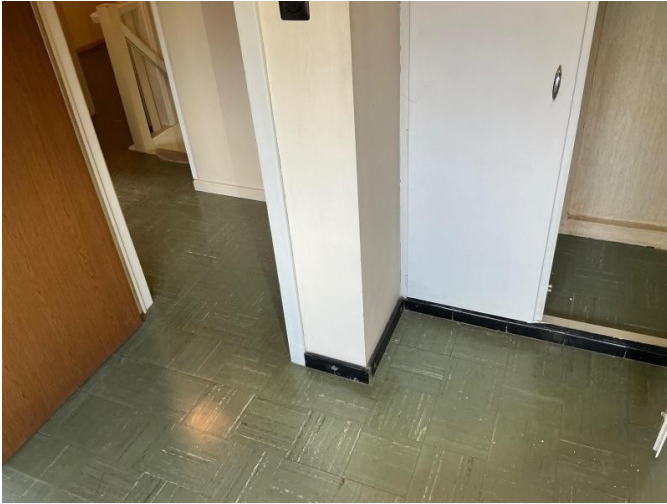
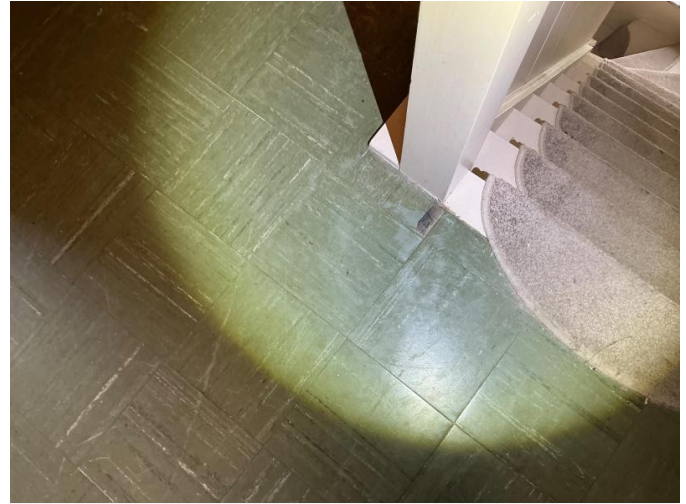
Fiche 6: Zwarte lijmlaag en vinylvloeren verdieping asbesthoudend

Beschrijving	Zwarte lijmlaag en vinylvloeren verdieping asbesthoudend
Omgeving	Binnen
Primaire drager	Vloer
Asbestmateriaal	In-situ afwerkingslagen - Lijmlaag
Bindmiddel van asbestmateriaal	Kunststof of -hars
Gebondenheid op basis van bindmiddel	Hecht
Hoeveelheid (gewicht - aantal)	<ul style="list-style-type: none">• 136,00 kg - 1 stuk
Totaal gewicht	136,00 kg
Eenvoudig bereikbaar	Ja
Bevestigingswijze	<ul style="list-style-type: none">• Verlijmd, ingegoten, versmeerd
Identificatiemethode	Vaststelling met monsternamen
Destructieve handeling voor identificatie	Nee
Opmerking	<p>De hoeveelheid is een schatting en kan afwijken van de werkelijke toestand.</p> <p>Betreft alle vinylvloeren op de verdieping, allen met onderliggende zwarte lijmlaag.</p> <p>Deze asbestinventaris betreft een niet-destructief onderzoek. Controle van vinylvloeren gebeurt in dit onderzoek enkel aan losse/beschadigde stukken van de vinylvloer indien aanwezig. Verlijmd, intacte stukken van de vinylvloer kunnen enkel gecontroleerd worden mits verder aanvullend, destructief onderzoek: vinylvloeren, onderliggende lagen vinyl of lijmlagen kunnen asbesthoudend zijn.</p>

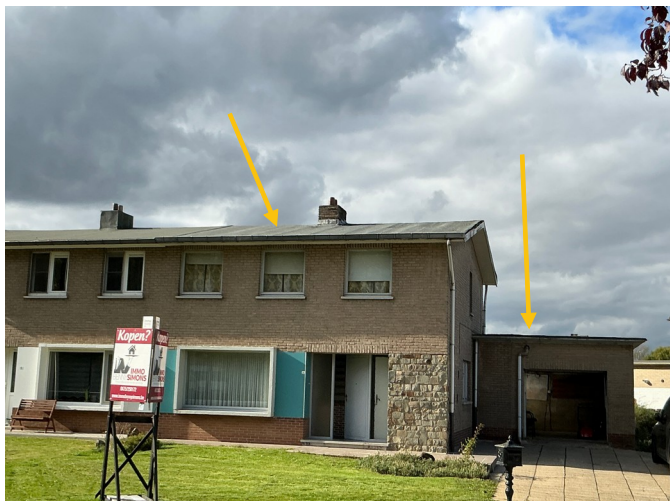
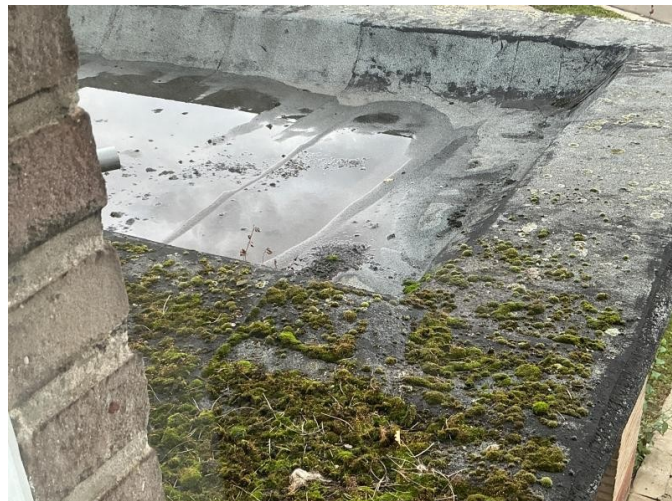
Fiche 8: Plat dak I (roofing, bitumen, teer) I Asbestverdacht

Beschrijving	Plat dak I (roofing, bitumen, teer) I Asbestverdacht
Omgeving	Buiten
Primaire drager	Plat dak
Asbestmateriaal	Dak- en gevelbekleding - Roofing
Bindmiddel van asbestmateriaal	Bitumen (roofing, teer, asfalt)
Gebondenheid op basis van bindmiddel	Hecht
Hoeveelheid (oppervlakte - aantal)	<ul style="list-style-type: none">• 90,49 m² - 1 stuk
Totale oppervlakte	90,49 m ²
Eenvoudig bereikbaar	Ja
Bevestigingswijze	<ul style="list-style-type: none">• Verlijmd, ingegoten, versmeerd
Identificatiemethode	Vaststelling zonder monstername Motivatie: Groot risico op structurele gevolgschade (lekschade, werking installatie,...)
Destructieve handeling voor identificatie	Nee

Opmerking	<p>De hoeveelheid is een schatting en kan afwijken van de werkelijke toestand.</p> <p>Er werd geen staal genomen van de roofing/bitumen/teer-laag om risico op waterinfiltratie te voorkomen. (Groot risico op structurele gevolgschade, zijnde lekschade)</p> <p>De toplaag, lijmlaag of mogelijks onderliggende lagen kunnen asbesthoudend zijn. Volgens het inspectieprotocol dient deze toepassing beschouwd te worden als asbestverdacht (zijnde asbesthoudend) tot het tegendeel (al dan niet) wordt bewezen.</p> <p>Er is geen volledige / correcte staalname mogelijk van de toplaag inclusief onderliggende lagen bitumen of lijm zonder de toepassing ernstig te beschadigen (met risico op waterinfiltratie).</p> <p>Bij renovatie of werken aan het plat dak dient dit attest voorgelegd te worden aan de aannemer en is er bijkomend destructief onderzoek nodig met staalname van de toplaag en onderliggende lagen alvorens werken uit te voeren aan het plat dak of alvorens een nieuwe laag over de bestaande laag te plaatsen.</p> <p>OVAM verbiedt het breken, afschuren, beschadigen, hergebruiken, insluiten, opnieuw bedekken van asbesthoudende of asbestverdachte materialen (Bron: OVAM: Wat is verboden?).</p>

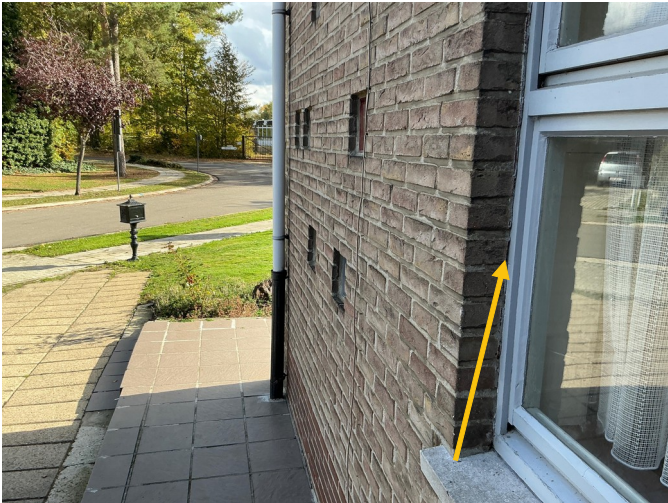
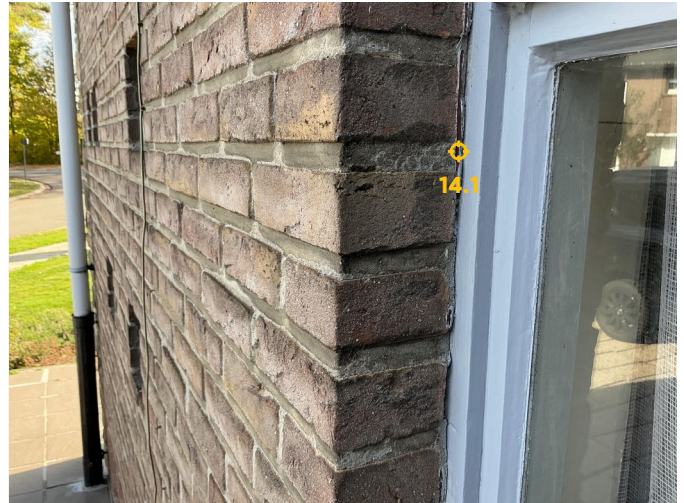
Beschrijving	Mastiek/Kitwerk tussen profiel en muur
Omgeving	Buiten
Primaire drager	Wandopening verticaal (raam, deur, ...)
Bindmiddel van materiaal	Kitten, mastiek, pasta
Gebondenheid op basis van bindmiddel	Hecht
Hoeveelheid (gewicht - aantal)	<ul style="list-style-type: none">• 3,60 kg - 1 stuk
Totaal gewicht	3,60 kg
Identificatiemethode	Vaststelling met monstername
Destructieve handeling voor identificatie	Nee
Opmerking	<p>Mastiek aan ramen / deuren en glaspanelen.</p> <p>De precieze hoeveelheid is een schatting en kan afwijken van de werkelijke toestand.</p> <p>Controleer steeds alle ramen en deuren.</p>

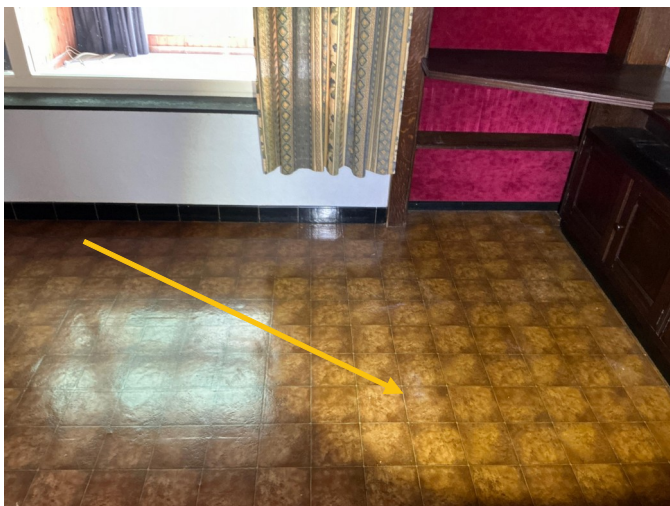
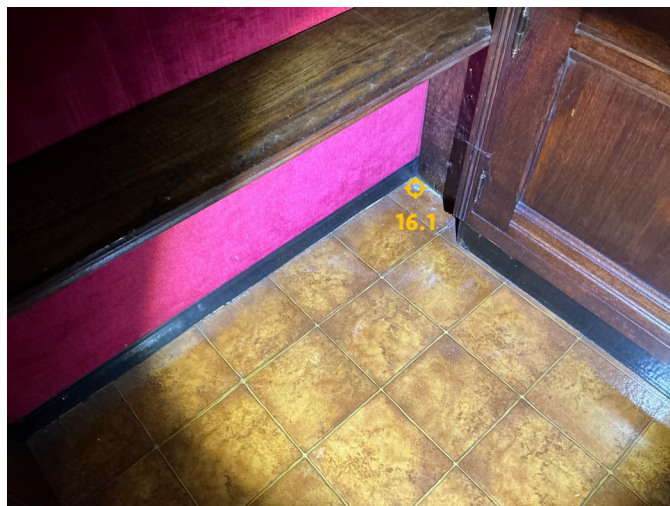
Fiche 16: Vinylvloer living

Beschrijving	Vinylvloer living
Omgeving	Binnen
Primaire drager	Vloer
Bindmiddel van materiaal	Karton - papier - viltachtig
Gebondenheid op basis van bindmiddel	Niet-hechtgebonden
Hoeveelheid (oppervlakte - aantal)	• 26,00 m ² - 1 stuk
Totale oppervlakte	26,00 m ²
Identificatiemethode	Vaststelling met monstername
Destructieve handeling voor identificatie	Nee
Opmerking	<p>De hoeveelheid is een schatting en kan afwijken van de werkelijke toestand.</p> <p>Deze asbestinventaris betreft een niet-destructief onderzoek. Controle van vinylvloeren gebeurt in dit onderzoek enkel aan losse/beschadigde stukken van de vinylvloer indien aanwezig. Verlijmde, intacte stukken van de vinylvloer kunnen enkel gecontroleerd worden mits verder aanvullend, destructief onderzoek: vinylvloeren, onderliggende lagen vinyl of lijmlagen kunnen asbesthoudend zijn.</p>
