# Asbestinventarisatetest

Hemelrijkstraat 5, 3560 Lummen

Attestnummer : **20260623-000037.000**

Uitgegeven op : **23.06.2026**

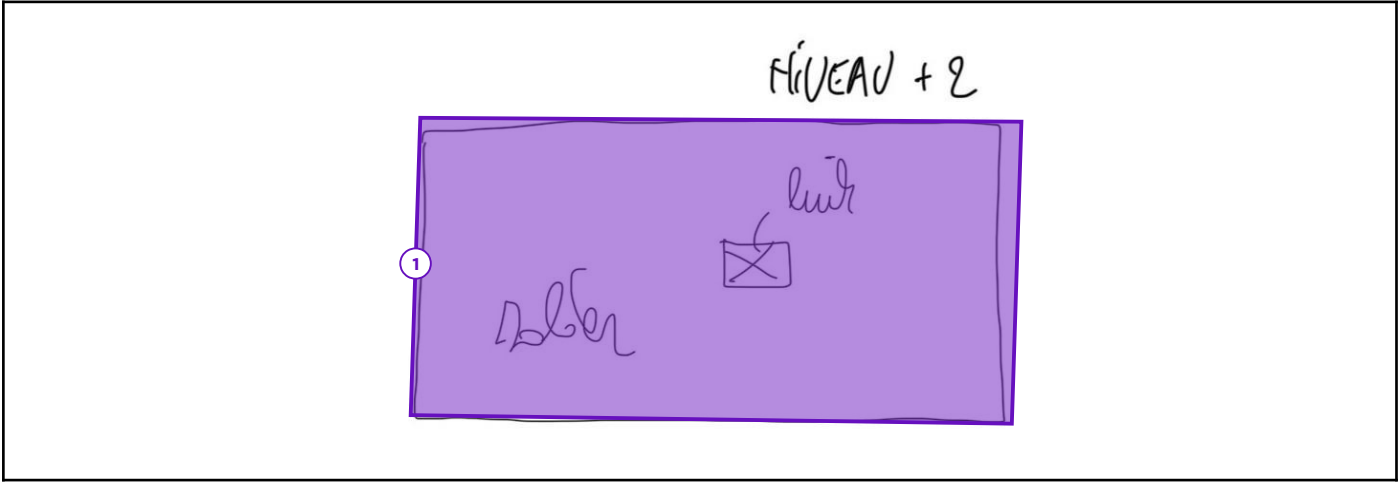
## Plan 2.3: - Niveau +2

| Beschrijving | Type | Actie |
|---|---|---|
| 1. Zolderruimte met isolatie Geen volledige risicobeoordeling mogelijk | Beperking | - |

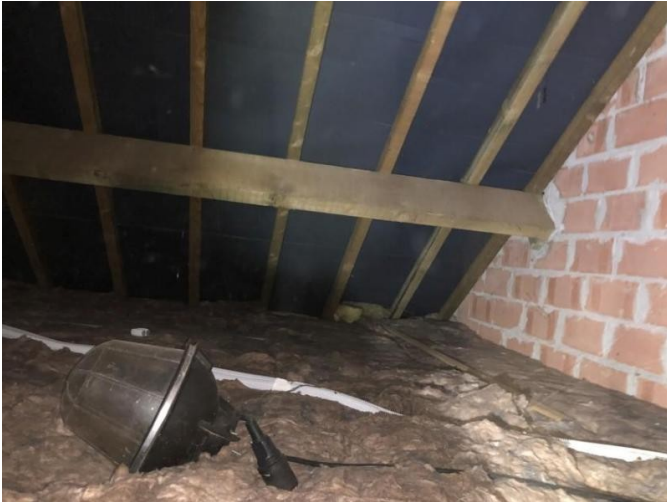
# Fiche 1: Zolderruimte met isolatie | Geen volledige risicobeoordeling mogelijk

**Reden:** Er is geen volledige risicobeoordeling mogelijk

**Uitleg van de asbestdeskundige:** Door de aanwezige isolatie op de zoldervloer kon er geen volledige controle / inspectie van de zolderruimte gebeuren zonder het isolatiemateriaal te beschadigen. Er werd echter wel een visuele controle langs het zolderluik uitgevoerd.

De zolderruimte met (delen van) het dak werd uitgesloten van het inspectiegebied alsook de (asbesthoudende) materialen of toepassingen die eventueel aanwezig zijn in deze zolderruimte/dak (asbesthoudend onderdak, asbesthoudende leidingisolatie, asbesthoudende buizen/kanalen, asbesthoudende vinylvloeren,...).

Een onderdak kan asbesthoudend zijn (menuiserite). Een onderdak kan ontbreken, op bepaalde delen wel en op bepaalde delen niet geplaatst zijn. Het betreft hier een niet-destructief onderzoek. Er is verder destructief onderzoek noodzakelijk om dit te al dan niet te kunnen vaststellen.

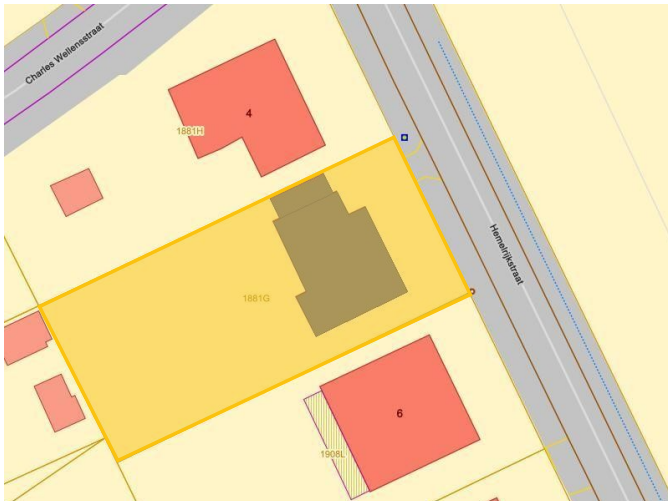
Situeringsfoto

Dit asbestattest betreft een standaard onderzoek (= niet-destructief en een niet-aanvullend onderzoek) zoals dit in het inspectieprotocol wordt bepaald. Het omvat enkel de inspectie van asbestverdachte materialen die waarneembaar zijn. Materialen zijn waarneembaar als men ze kan onderzoeken met niet-destructieve handelingen, dit wil zeggen zonder andere afdekkende materialen te beschadigen of te demonteren; zonder materialen op te scheppen of uit te sorteren.

Er kan geen uitspraak worden gedaan over de ruimte/opbouw achter of van valse wanden en plafonds. Achter valse wanden en plafonds kunnen zich asbestverdachte toepassingen bevinden of kunnen (deels) uit asbesthoudende materialen bestaan. De valse wanden en plafonds werden niet-destructief en auditief onderzocht tijdens het plaatsbezoek, er konden geen afwijkingen waargenomen worden (tenzij anders vermeld in dit asbestattest). Om hierin volledig uitsluitel te bieden, is er aanvullend destructief onderzoek nodig.

Onderliggende lagen/lijm-lagen/smeerlagen van vloer- en muurbekleding (vloeren, tegels, gevels, muren etc.), (onderliggende) mastiek en kit aan ramen, deuren, glas, profielen, leidingen etc. kunnen asbesthoudend zijn. Er kunnen verschillende lagen over elkaar geplaatst zijn. Er kan zich steeds oude asbesthoudende kit / mastiek bevinden achter vernieuwde (soepele) lagen kit. Aanwezige afvoeren, schouwen, ventilatiekanalen, verf en smeerlagen van vezelcement, etc. kunnen asbesthoudend zijn. Het is aan te raden om voor renovatie steeds aanvullend destructief onderzoek te laten uitvoeren met bijkomende staalname.

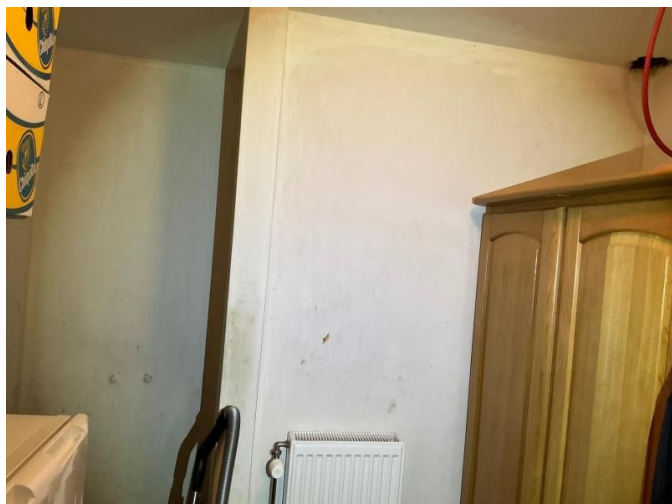
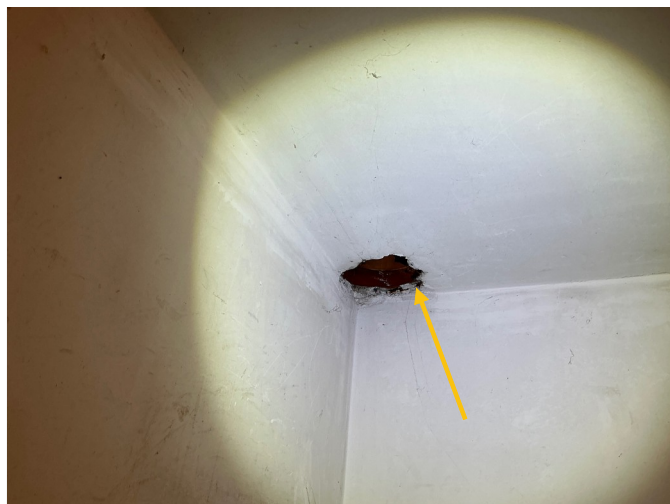
Geen asbest

| # | Type | Referentie | Resultaat |
|---|---|---|---|
| 3.1 | Mengmonster | 2 I MS I Plafondpleister | Geen asbest |

| Beschrijving | Zichtbaar plafondpleisterwerk |

| <p><b>Opmerking</b></p> | <p>Waar mogelijk, wordt staalname uitgevoerd van het pleisterwerk conform het inspectieprotocol: in een natte ruimte (zoals in een keuken of badkamer), in de stookplaats, in een trappenhal en in een individuele ruimte.</p> <p>De hoeveelheid pleisterwerk is een zo nauwkeurig mogelijke opmeting, aanduidingen op de constructieplannen vormen louter een indicatie waar deze toepassing (onder meer) aanwezig is of kan zijn. Hieraan kunnen evenwel geen rechten worden ontleend.</p> <p>De locaties van staalname voor het mengmonster worden in het inspectieprotocol bepaald bij wijze van steekproef. Het resultaat (wel of niet asbesthoudend) wordt veralgemeend naar de volledige privatieve constructie of wooneenheid. Uit het inspectieprotocol: 'Het analyseresultaat van het mengmonster moet worden vertaald naar het geheel van het materiaal dat het mengmonster vertegenwoordigt. De monstername is een steekproef om de aanwezigheid van asbest vast te stellen.' Het vergt mogelijk meer monsternames om eventuele asbesthoudende zones af te bakenen. Het afbakenen van de zones valt onder aanvullend onderzoek. Geen zekerheid van al dan niet asbesthoudend pleisterwerk kan gegeven worden met betrekking tot alle ruimtes/vlakken pleisterwerk. Het is aan te raden om bij renovatie steeds bijkomende staalnames te laten nemen per afzonderlijke ruimte of van de verschillende vlakken pleisterwerk binnen een ruimte.</p> <p>Voor de opmaak van dit asbestattest werd een niet-destructief en een niet-aanvullend onderzoek uitgevoerd waarbij er geen uitspraak kan worden gedaan over de ruimte/opbouw achter valse wanden/plafonds, onderliggende lagen, eventueel pleisterwerk achter tegels of locaties/ruimtes/vlakken van pleisterwerk die niet tot het uitgevoerde mengstaal van het pleisterwerk behoren. Afwerkingslagen van gipsplaten kunnen tevens asbest bevatten in smeerlagen van gips/kalk.</p> |

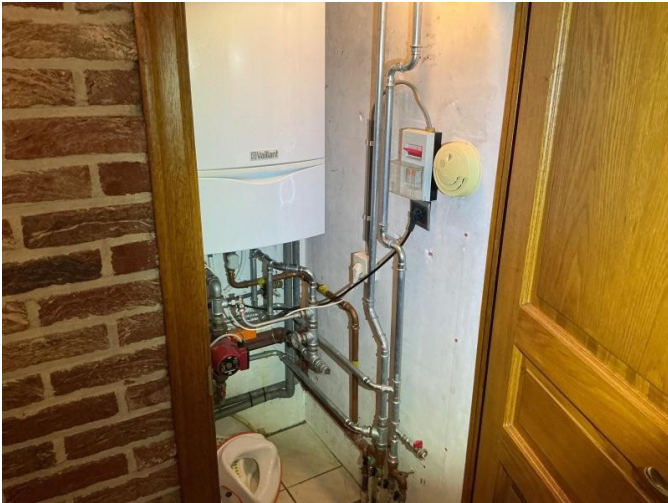
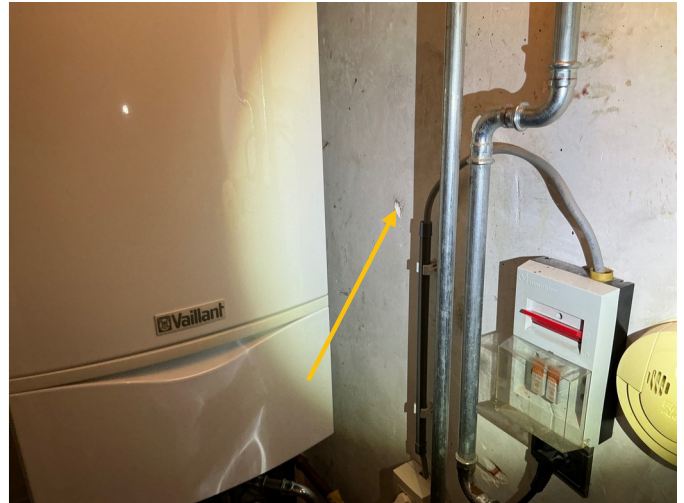
## Fiche 4: Zichtbaar wandpleisterwerk

Geen asbest

| # | Type | Referentie | Resultaat |
|---|---|---|---|
| 4.1 | Mengmonster | 1 I MS I Wandpleister | Geen asbest |

| Beschrijving | Zichtbaar wandpleisterwerk |

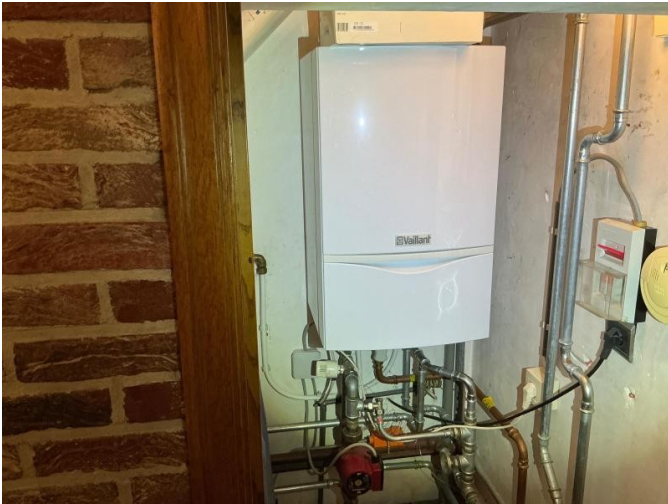
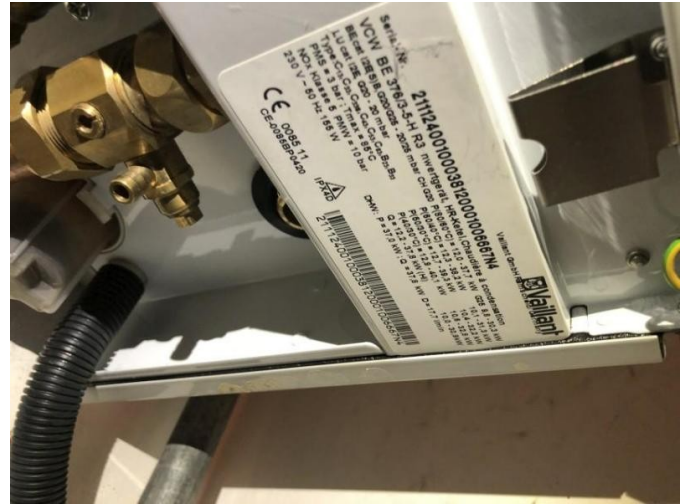
## Fiche 5: Stookketel | Niet asbestverdacht

| Beschrijving | Notitie | Terug te vinden op plannen |
|---|---|---|
| Fiche 5: Stookketel I Niet asbestverdacht | <p>De verwarmingsketel (dichtingen, isolerend materiaal) is niet asbestverdacht.</p> <p>Betreft een condensatie gaswandketel.</p> | Plan 2.5: - Niveau 0 |

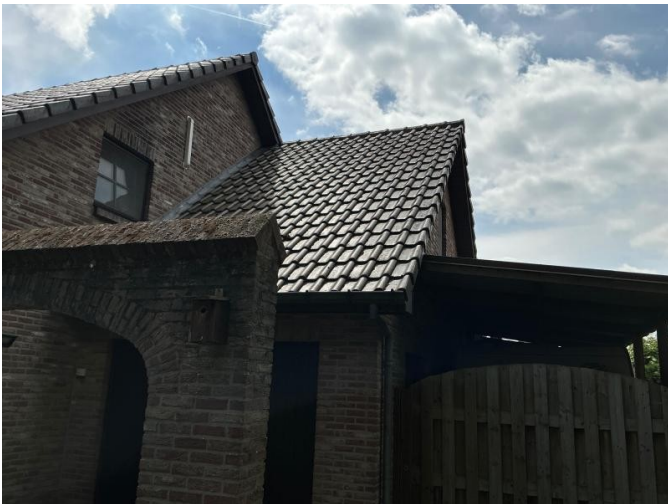
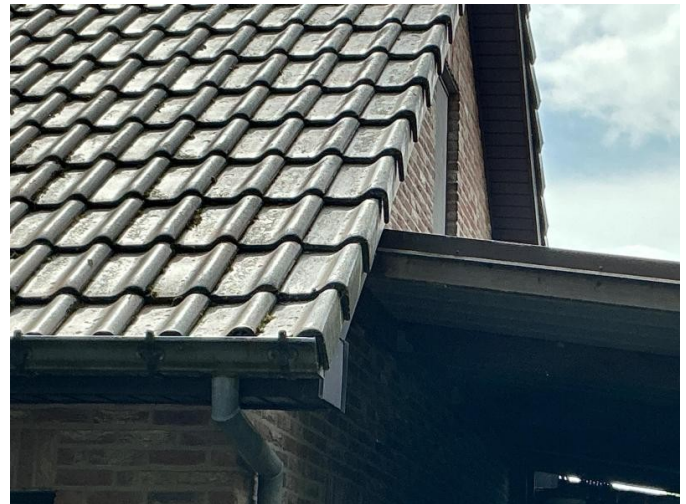
## Fiche 6: Dakbedekking | Niet asbestverdacht

| Beschrijving | Notitie | Terug te vinden op plannen |
|---|---|---|
| Fiche 6: Dakbedekking I Niet asbestverdacht | <p>De dakbedekking (buitenzijde) is niet-asbestverdacht.</p> <p>Woning = pannen, carport = metalen platen.</p> <p>Aanduidingen op de constructieplannen vormen louter een indicatie waar deze toepassing (onder meer) aanwezig is of kan zijn. Aan de gegeven informatie kunnen geen rechten worden ontleend.</p> <p>De inspectie van het materiaal van de dakbedekking gebeurde langs de buitenzijde van de constructie.</p> <p>Aanduidingen op de constructieplannen vormen louter een indicatie waar deze toepassing (onder meer) aanwezig is of kan zijn. Aan de gegeven informatie kunnen geen rechten worden ontleend.</p> <p>De inspectie van het materiaal van de dakbedekking gebeurde langs de buitenzijde van de constructie.</p> | - |

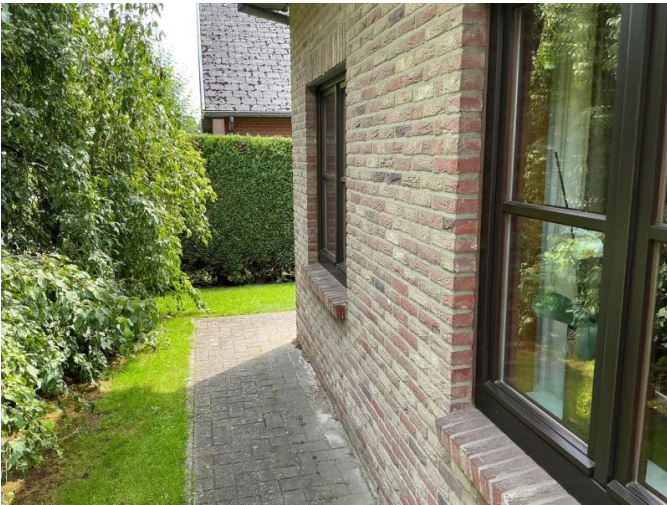
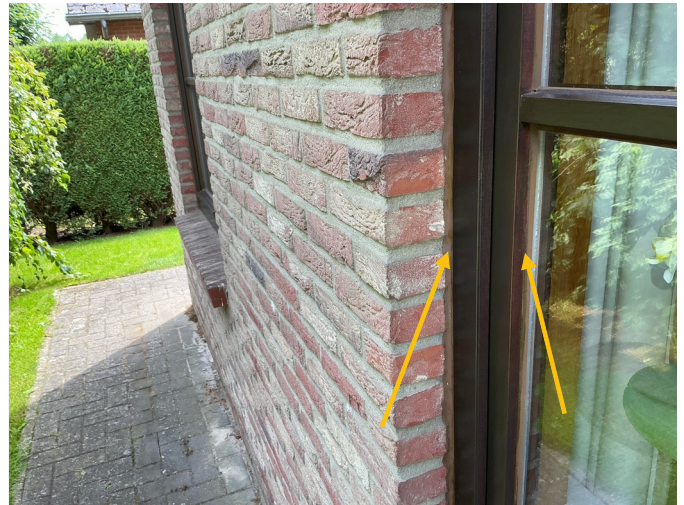
## Fiche 7: Afdichtingsmateriaal I Niet asbestverdacht (mastiek/kit schrijnwerk)

| <p>Fiche 7: Afdichtingsmateriaal I Niet asbestverdacht (mastiek/kit schrijnwerk)</p> | <p>Soepele kit vastgesteld.</p> <p>Zichtbaar en bereikbaar<br/>afdichtingsmateriaal tussen muur en profiel<br/>werd gecontroleerd = niet asbestverdacht.</p> <p>Zichtbaar en bereikbaar<br/>afdichtingsmateriaal tussen glas en profiel<br/>werd gecontroleerd = niet asbestverdacht.</p> <p>De al dan niet aanwezigheid van<br/>afdichtingsmateriaal (mastiek, kit) aan het<br/>schrijnwerk werd gecontroleerd tijdens het<br/>plaatsbezoek. Het betreft mastiek/kit aan<br/>schrijnwerk: ramen, deuren, gevelopeningen,<br/>etc.</p> <p>Asbestverdacht afdichtingsmateriaal, enkel<br/>indien aanwezig, wordt in een aparte<br/>bronfiche besproken met aanduiding op de<br/>constructieplannen.</p> <p>De hoeveelheid is een zo nauwkeurig<br/>mogelijke opmeting en kan afwijken van de<br/>werkelijke toestand. De geraamde<br/>hoeveelheid (indien van toepassing) wordt<br/>weergegeven. Aanduidingen op de<br/>constructieplannen vormen louter een<br/>indicatie waar deze toepassing (onder meer)<br/>aanwezig is of kan zijn, de aanduidingen<br/>zijn niet limitatief.</p> <p>Deze asbestinventaris betreft een niet-<br/>destructief onderzoek. Er kan zich steeds<br/>oude asbesthoudende kit / mastiek<br/>bevinden achter vernieuwde lagen kit.<br/>Tevens kan zich asbesthoudende kit<br/>bevinden onder soepele kitlagen. Bij<br/>vervanging van de ramen in zijn geheel of<br/>vervanging van enkel de beglazing is er<br/>steeds bijkomend destructief onderzoek<br/>nodig naar eventuele oude, onderliggende,<br/>niet-inspecteerbare kitlagen of mastiek<br/>alvorens de werken uit te voeren. Controle<br/>van eventuele onderliggende lagen<br/>kitwerk / mastiek is niet mogelijk zonder<br/>aanvullend destructief onderzoek. Mastiek<br/>kan zich zowel tussen profiel en muur als<br/>tussen profiel en beglazing bevinden.<br/>Controleer steeds alle ramen en deuren.</p> <p>OVAM verbiedt het insluiten of opnieuw<br/>bedekken van asbesthoudende materialen<br/>(Bron: OVAM: Wat is verboden?)</p> | <p>-</p> |

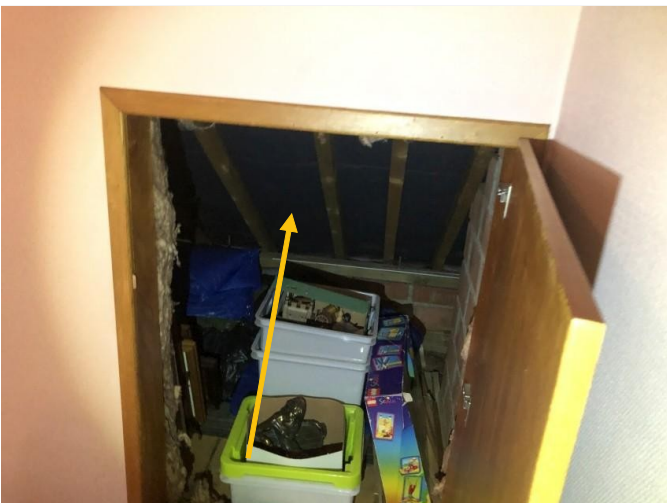
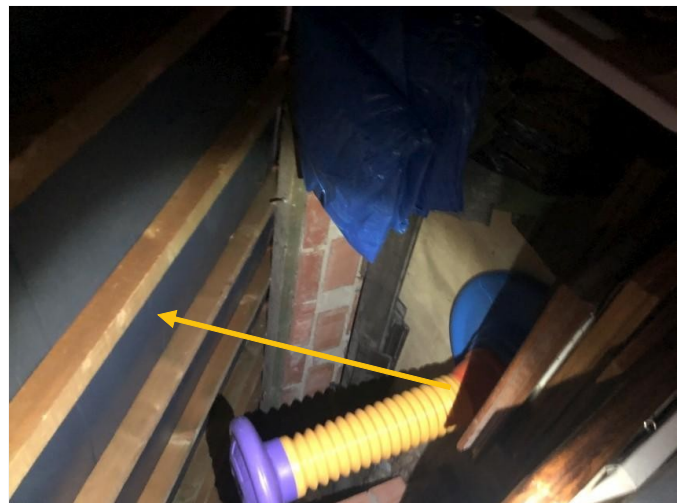
## Fiche 8: Onderdak I Niet asbestverdacht I Woning

| <p>Fiche 8: Onderdak I Niet asbestverdacht I Woning</p> | <p>Gegolfde kunststof platen vastgesteld als onderdak van de woning.</p> <p>De aan- of afwezigheid van een onderdak werd gecontroleerd, daar waar gecontroleerd werd tijdens het plaatsbezoek werd een niet asbestverdacht onderdak vastgesteld.</p> <p>Bij gebrek aan bereikbaarheid van het onderdak langs binnen (bijvoorbeeld bij afgewerkte zolders / daken / plafonds / wanden) en zonder het verwijderen van de eventueel aanwezige isolatie, gebeurt de inspectie langs buiten door middel van het opheffen van een pan. Opheffen van dakbeddeking zoals: (metalen) platen, golfplaten, leien, afwerkingslagen van platte daken is niet mogelijk zonder aanvullend destructief onderzoek. Dit onderzoek beperkt zich echter tot niet-destructief onderzoek. Onderdaken kunnen mogelijks uit asbesthoudend menuiserite bestaan. Inspectie van hoogtes (opheffen van een pan) boven 3,50 meter van de vaste grond en ruimtes onder 1,50 meter van zolders vallen buiten dit onderzoek.</p> | <p>-</p> |

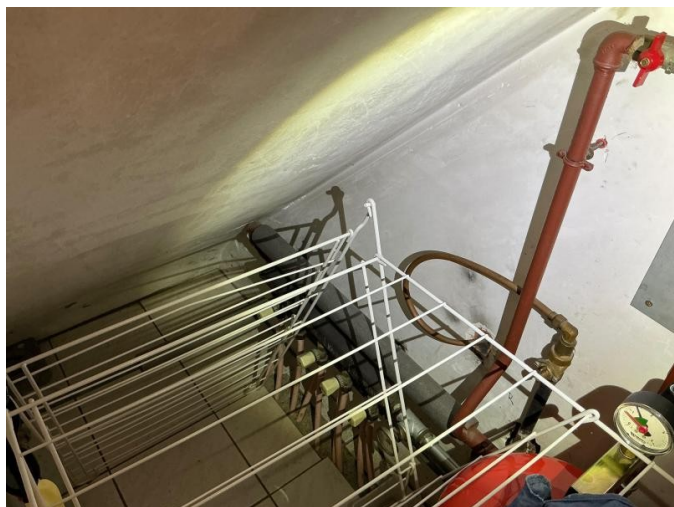
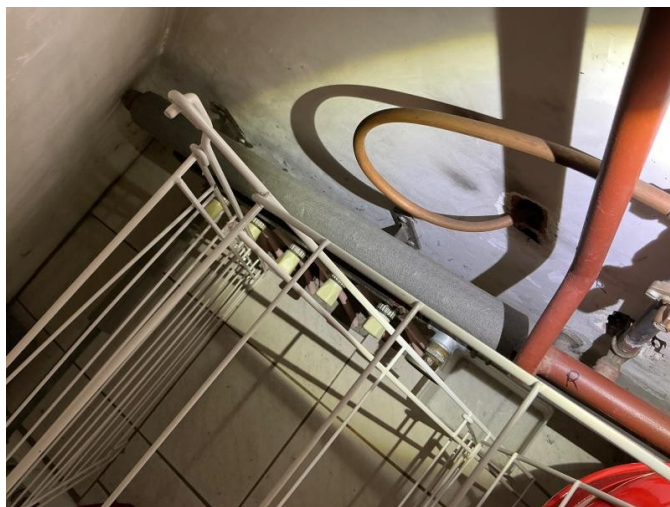
## Fiche 9: Leidingisolatie met PE-schuim | Niet asbestverdacht materiaal

| <p>Fiche 9: Leidingisolatie met PE-schuim I Niet asbestverdacht materiaal</p> | <p>Er werd PE-schuim (niet-asbestverdacht) vastgesteld als leidingisolatie in de stookruimte en in de garage.</p> <p>Er werd niet asbestverdachte leidingisolatie vastgesteld tijdens het plaatsbezoek in de toegankelijke ruimtes die geen beperking vormen van dit onderzoek.</p> <p>Dit onderzoek beperkt zich tot niet-destructief onderzoek: asbesthoudende leidingisolatie kan zich steeds bevinden in niet-toegankelijke ruimtes die een beperking vormen van dit onderzoek en ruimtes buiten dit onderzoek (bijvoorbeeld niet-toegankelijke zolders, kruipkelders die niet tot het inspectiegebied behoren lager dan 1,50 m, achter wanden of plafonds, etc.), Om hierover uitsluitel te bieden is verder aanvullend destructief onderzoek nodig.</p> | <p>-</p> |

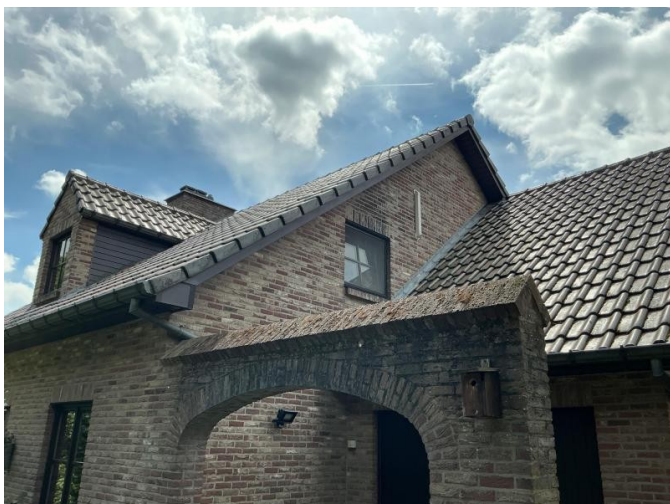
## Fiche 10: Binnenkant schouw(en) en/of ventilatiekanalen niet inspecteerbaar

| Beschrijving | Notitie | Terug te vinden op plannen |
|---|---|---|
| Fiche 10: Binnenkant schouw(en) en/of ventilatiekanalen niet inspecteerbaar | <p>De binnenkant van de schouw(en) en ventilatiekanalen (verluchtingen, ventilatiekanalen, afvoer dampkap, etc.) kon niet gecontroleerd worden op de eventuele aanwezigheid van asbesttoepassingen (bijvoorbeeld een asbestcementen rookgaskanaal/buis in de schouw of een asbestcementen buis als ventilatie voor de keuken, de badkamer, ...). Indien dit wel gecontroleerd kon worden tijdens het plaatsbezoek, wordt dit beschreven in een aparte fiche in dit attest.</p> <p>Er werd de nodige inspanning gedaan om de schouwen en ventilatiekanalen zo goed mogelijk te inspecteren. De schouwen en ventilatiekanalen zijn echter niet in zijn geheel waarneembaar en bereikbaar.</p> <p>Het betreft hier een opdracht asbestinventarisatie met een niet-destructief onderzoek. Dit wil zeggen: visueel/auditief, losse of licht geklemde materialen opheffen, monsternamen met inherente schade.</p> <p>Dit wil niet zeggen: demonteren, beschadigen, opscheppen / uitsorteren. Aanwezige (ventilatie)rooster(s) of (delen van) schouwen werden bijgevolg niet gedemonteerd, hiervoor is verder aanvullend destructief onderzoek nodig bij renovatie of indien gewenst.</p> <p>Nota: De toegevoegde foto in het asbestattest van deze fiche geeft een voorbeeld van deze toepassingen en is niet limitatief. Er kunnen met andere woorden meerdere schouwen of ventilatiekanalen aanwezig zijn over het gehele inspectiegebied. De OVAM databank beperkt zich echter tot het toevoegen van 1 foto aan deze fiche.</p> | Plan 1.3: - Overzicht inspectiegebied |

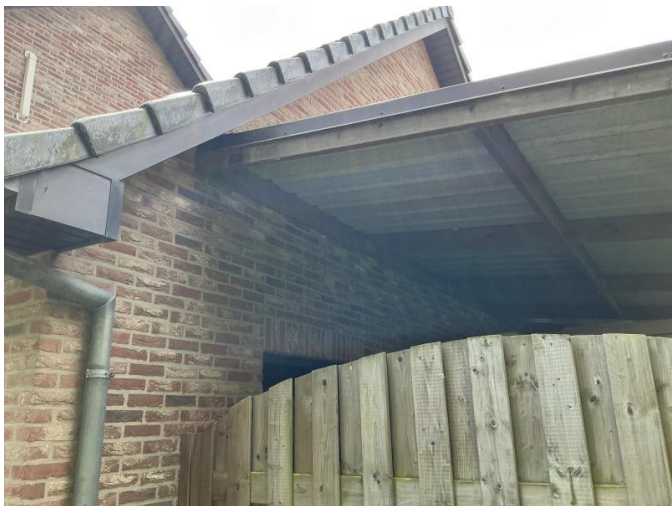
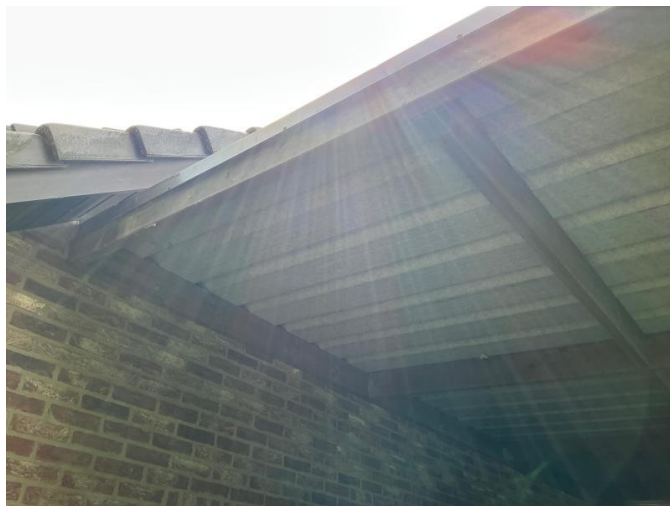
## Fiche 11: Onderdak | Carport | Niet aanwezig

| Beschrijving | Notitie | Terug te vinden op plannen |
|---|---|---|
| Fiche 11: Onderdak I Carport I Niet aanwezig | <p>De aan- of afwezigheid van een onderdak werd gecontroleerd langs binnen, daar waar gecontroleerd werd tijdens het plaatsbezoek werd geen onderdak vastgesteld.</p> <p>Bij gebrek aan bereikbaarheid van het onderdak langs binnen (bijvoorbeeld bij afgewerkte zolders / daken / plafonds / wanden) en zonder het verwijderen van de eventueel aanwezige isolatie, gebeurt de inspectie langs buiten door middel van het opheffen van een pan. Opheffen van dakbeddekking zoals: (metalen) platen, golfplaten, leien, afwerkingslagen van platte daken is niet mogelijk zonder aanvullend destructief onderzoek. Dit onderzoek beperkt zich echter tot niet-destructief onderzoek. Onderdaken kunnen mogelijks uit asbesthoudend menuiserie bestaan. Inspectie van hoogtes (opheffen van een pan) boven 3,50 meter van de vaste grond en ruimtes onder 1,50 meter van zolders vallen buiten dit onderzoek.</p> | - |
