# Asbestinventarisatetest

Kruisstraat 23, 3545 Halen

Attestnummer : 20230719-000502.000

Uitgegeven op : 19.07.2023

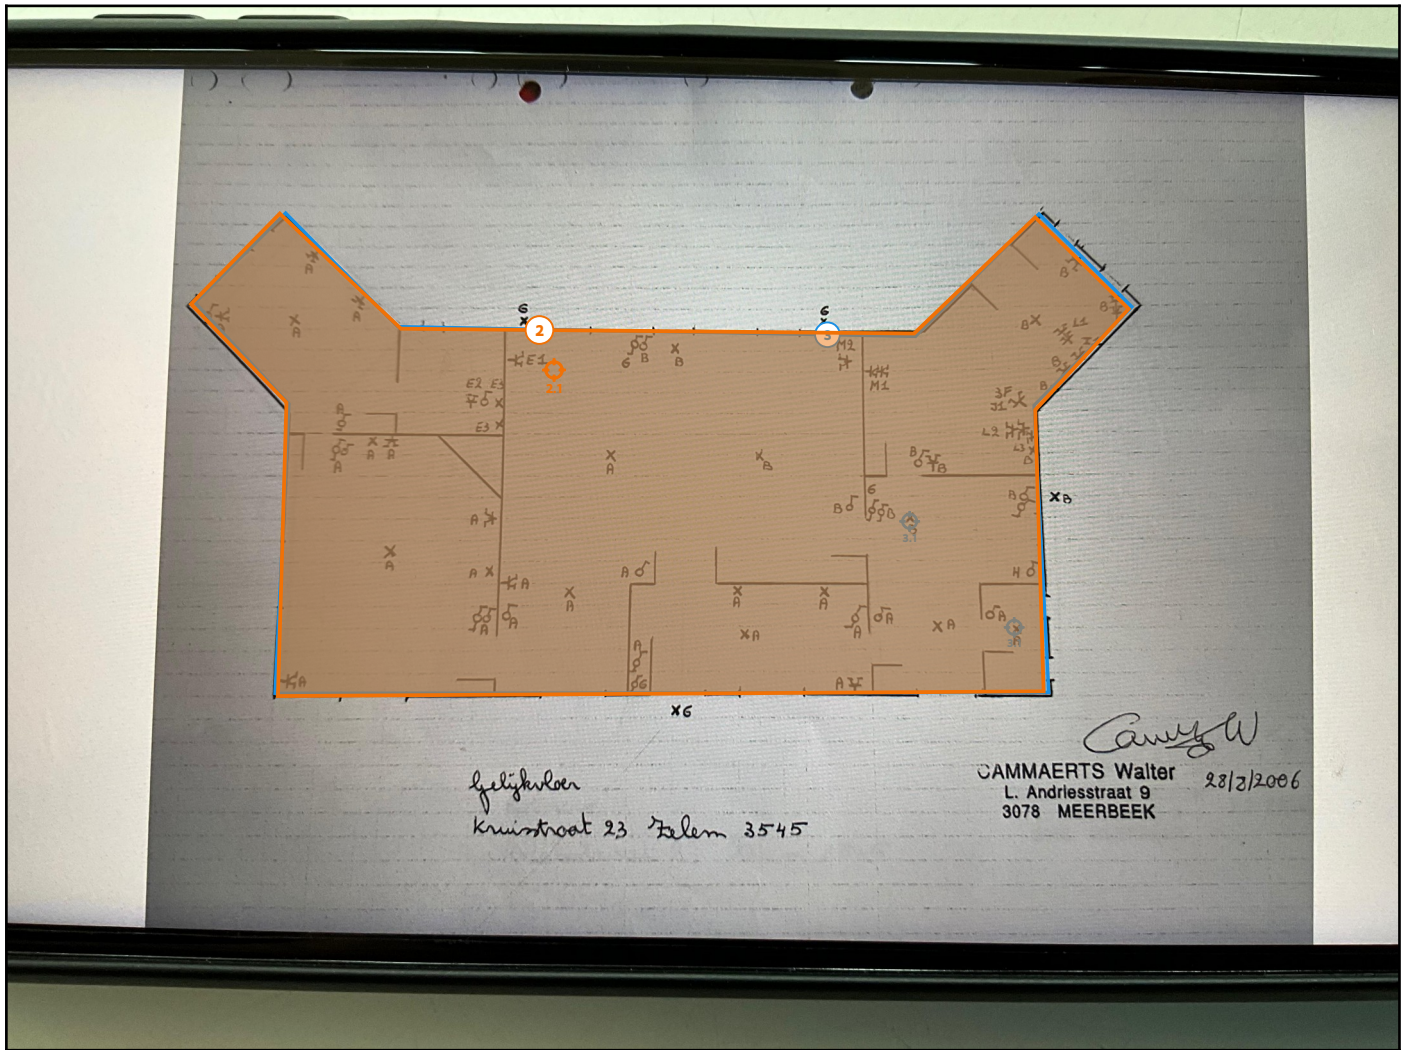
# Plan 1.1: Gelijkvloers

Beschrijving	Type	Actie
2. Dakleien	Asbestmateriaal	Verwijderen
2.1 Code: St04	Puntmonster	-
3. Pleisterwerk plafonds	Geen asbest	-
3.1 Code: St02	Mengmonster	-

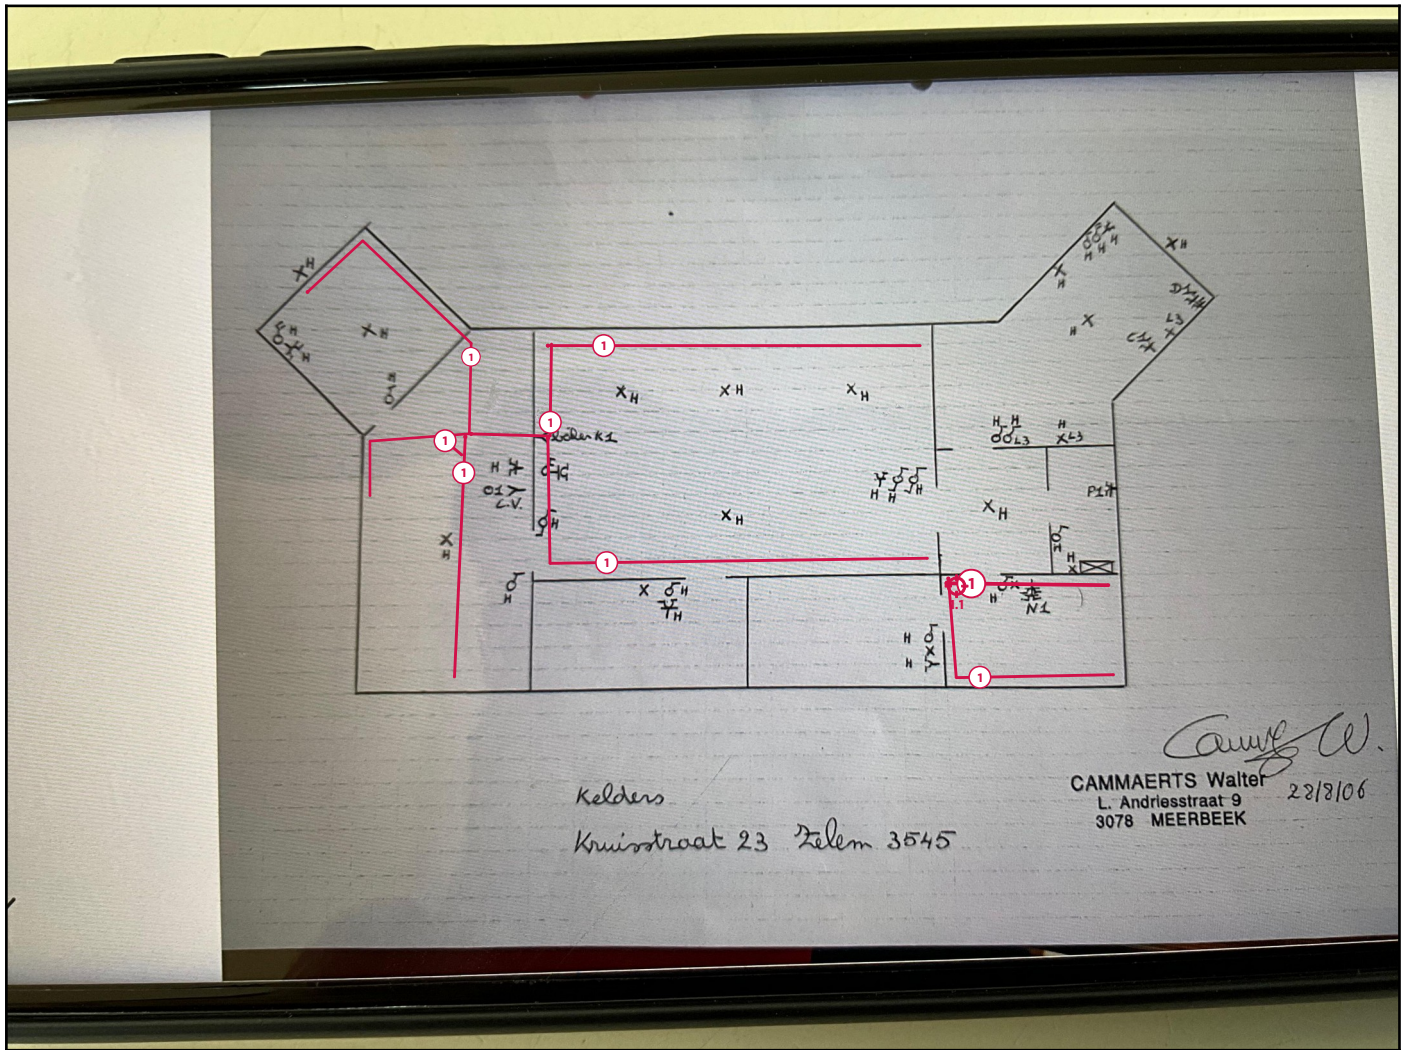
# Plan 1.3: Kelders

Beschrijving	Type	Actie
1. Leidingisolatie	Asbestmateriaal	Dringend verwijderen
1.1 Code: St03	Puntmonster	-

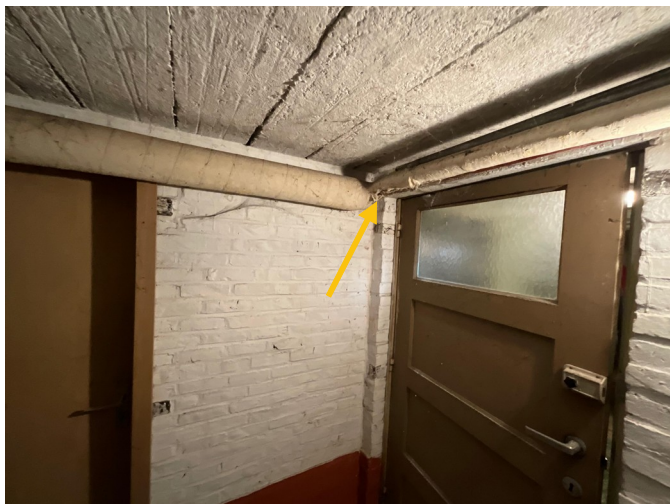
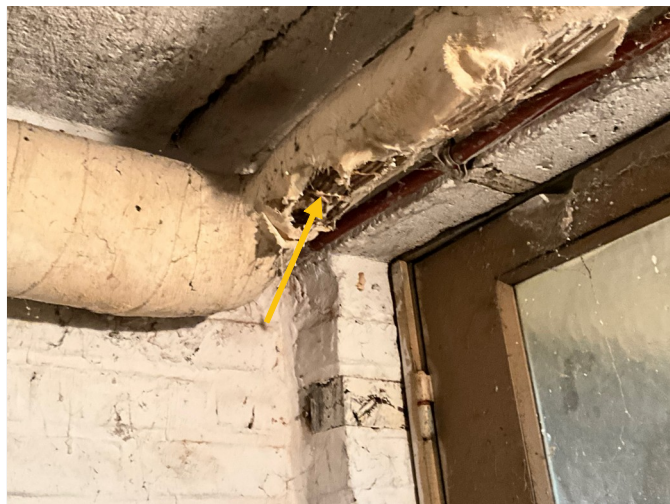
- Hermetische zone (erkend asbestverwijderaar)  
Door de slechte toestand van de leidingisolatie en het bevatten van chrysotiel en amosiet dient deze isolatie met uiterste zorg verwijderd te worden.

Door de meerdere beschadigingen is er reeds gevaar op aanwezige asbestdeeltje in de kelder ruimte en dus blootstelling aan asbestvezels

Eindbeoordeling materiaalrisico	Hoog materiaalrisico en/of hoge kans op vezelvrijgave
---------------------------------	---

Gebondenheid	Categorie 2: niet-hechtgebonden met matrix
Asbestsoort (vezeltype)	Amfibool aanwezig, uitgezonderd crocidoliet
Asbestconcentratie	Hoog ( $\geq 50\%$ )
Afschermingsgraad van het gehele materiaal	Geheel of deels (ook) vrij aan de binnenlucht
Toestand van het materiaal	Zwaar beschadigd, zwaar verweerd

#	Type	Referentie	Resultaat
1.1	Puntmonster	St03	Chrysotiel, Amosiet

Beschrijving	Leidingisolatie
Omgeving	Binnen

**Dringend verwijderen**

- Sluit de ruimte luchtdicht af en vermijd het betreden van de ruimte.
- Verwijder dit asbestmateriaal zo snel mogelijk. Volg de toestand goed op.

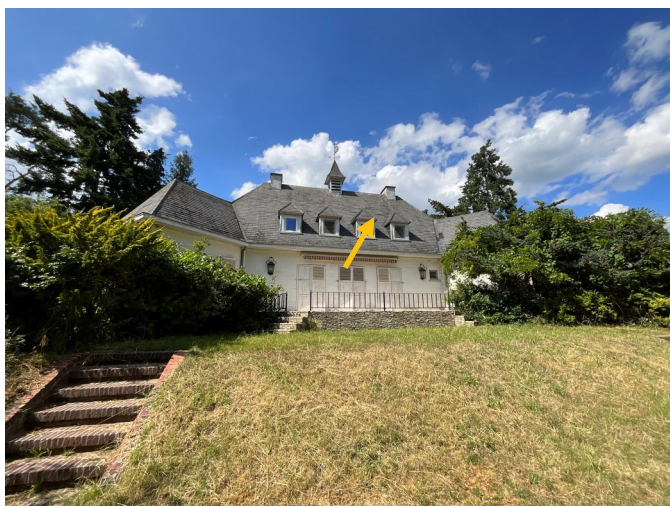
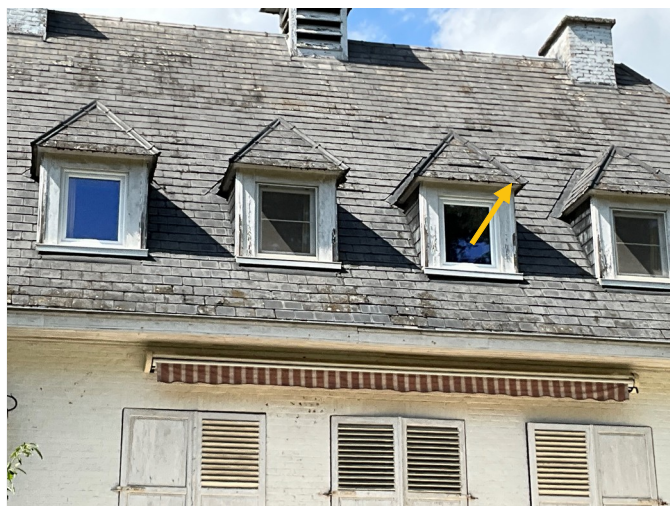
- Eenvoudige handelingen: enkel door erkend asbestverwijderaar  
Door de grote oppervlakte en de verweerde toestand wordt de verwijdering aangeraden door een erkend asbestverwijderaar.

Eindbeoordeling materiaalrisico	Verhoogd materiaalrisico en/of verhoogde kans op vezelvrijgave
---------------------------------	--

Gebondenheid	Categorie 1: hechtgebonden in oorsprong
Asbestsoort (vezeltype)	Alleen chrysotiel
Asbestconcentratie	Laag (< 50%)
Afschermingsgraad van het gehele materiaal	Geheel of deels vrij aan de buitenlucht
Toestand van het materiaal	Matig beschadigd, matig verweerd

#	Type	Referentie	Resultaat
2.1	Puntmonster	St04	Chrysotiel

Beschrijving	Dakleien
Omgeving	Buiten
Primaire drager	Schuin dak
Asbestmateriaal	Dak- en gevelbekleding - Lei, shingle
Bindmiddel van asbestmateriaal	Cement
Gebondenheid op basis van bindmiddel	Hecht
Hoeveelheid (oppervlakte - aantal)	• 130,00 m <sup>2</sup> - 1 stuk
Totale oppervlakte	130,00 m <sup>2</sup>

Verwijderen

- Zorg voor een veilig beheer. Vermijd het beschadigen van het asbestmateriaal. Controleer de toestand jaarlijks op wijzigingen.
- Zorg voor een veilig beheer en verwijder dit asbestmateriaal wanneer het bij werken eenvoudig bereikbaar wordt. Controleer de toestand jaarlijks op wijzigingen.

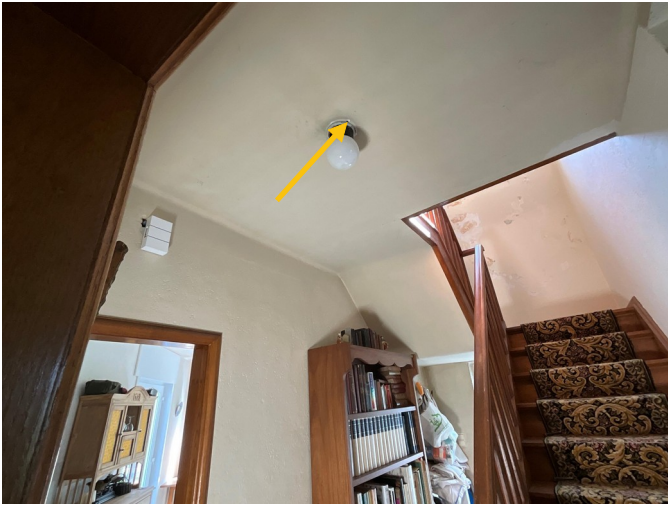
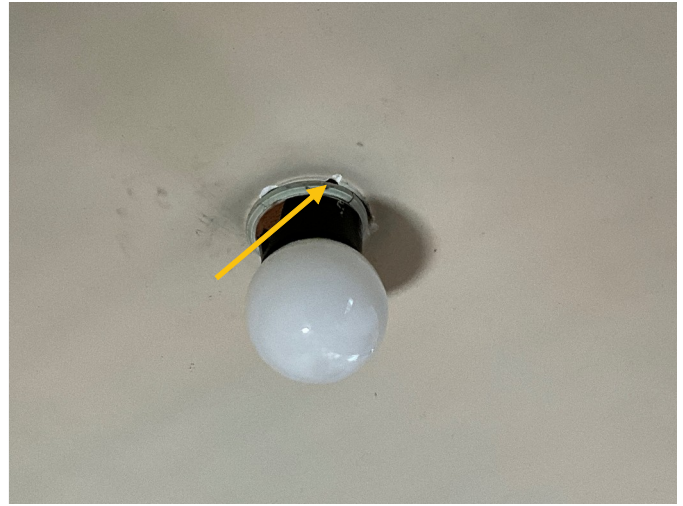
## Fiche 3: Pleisterwerk plafonds

Geen asbest

#	Type	Referentie	Resultaat
3.1	Mengmonster	St02	Geen asbest

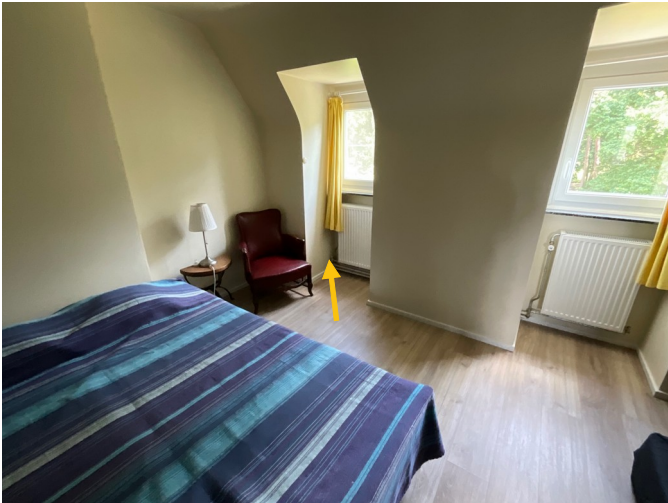
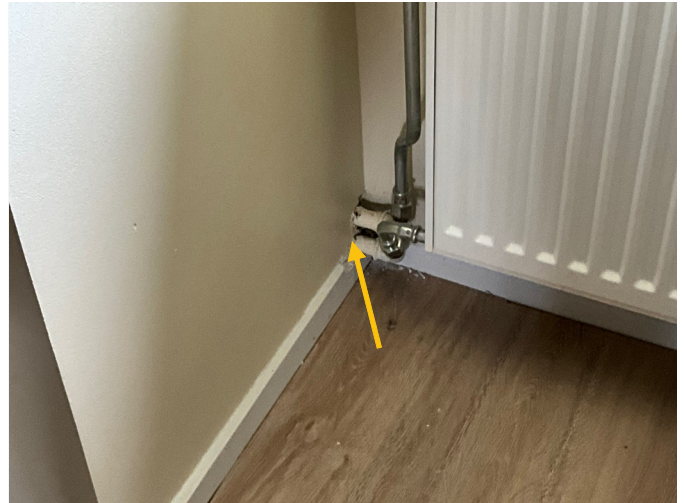
## Fiche 4: Pleisterwerk muren

Geen asbest

#	Type	Referentie	Resultaat
4.1	Mengmonster	St01	Geen asbest
