# Asbestinventarisatetest

Vijverstraat 2A, 3450 Geetbets

Attestnummer : 20260702-000084.000

**Niet-asbestveilig**

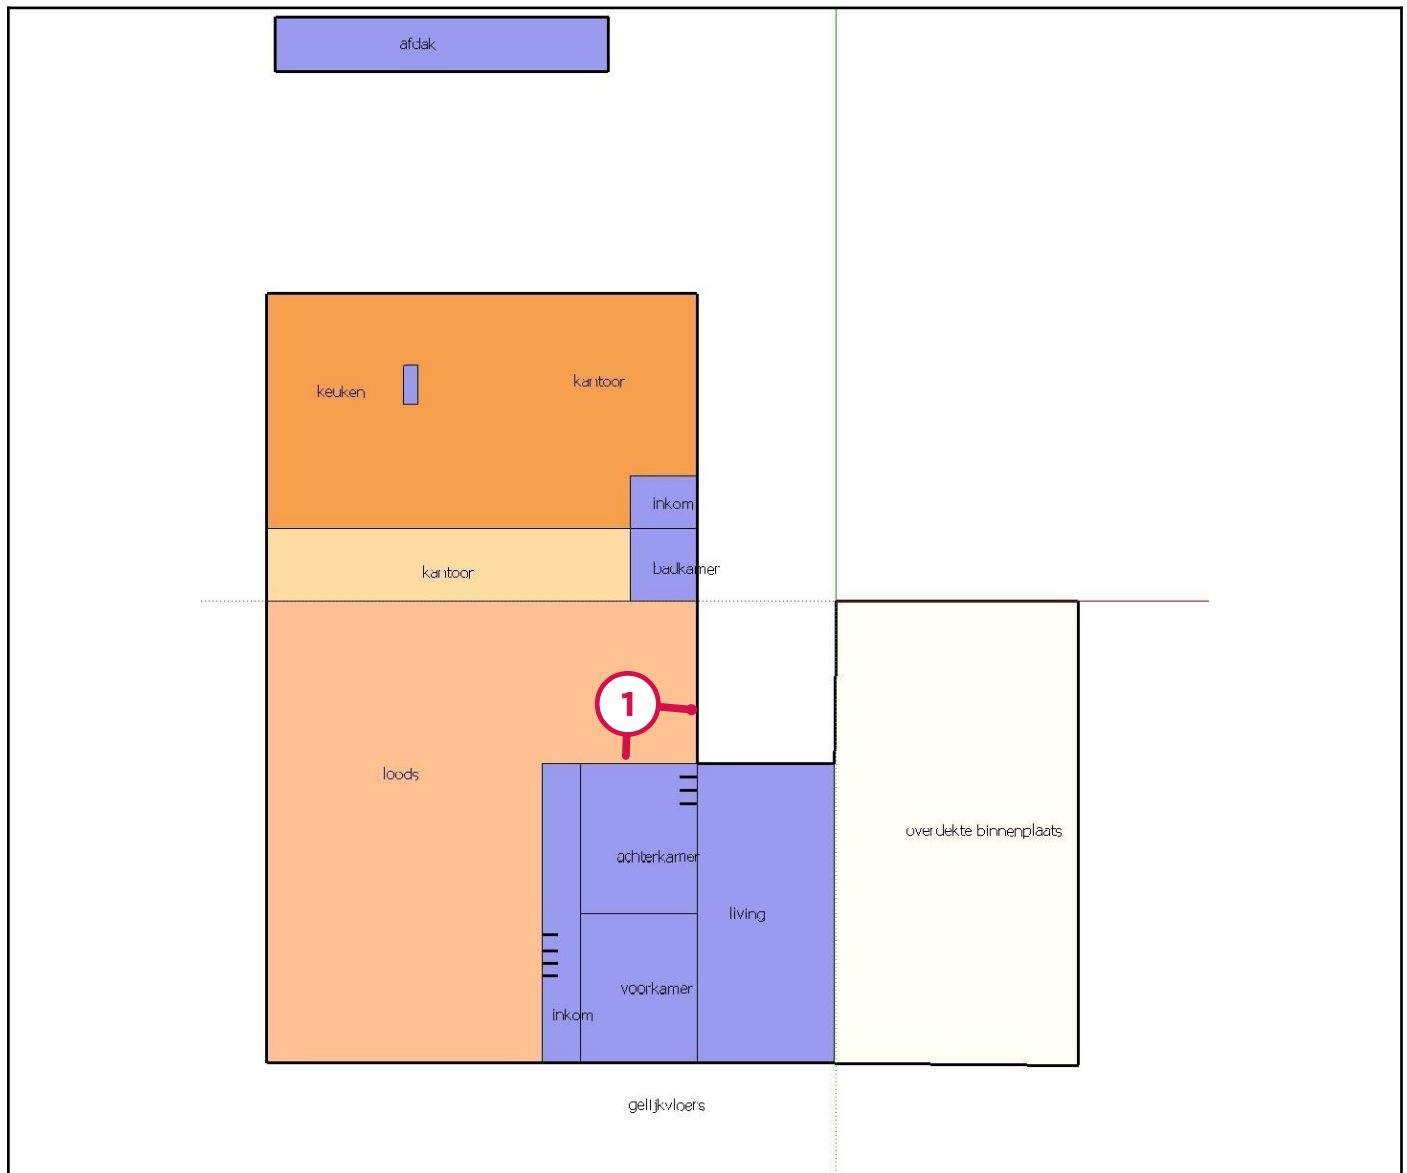
## Plan 1.8: gelijkvloers

| Beschrijving | Type | Actie |
|---|---|---|
| 1. asbest cement buis | Asbestmateriaal | Dringend verwijderen |

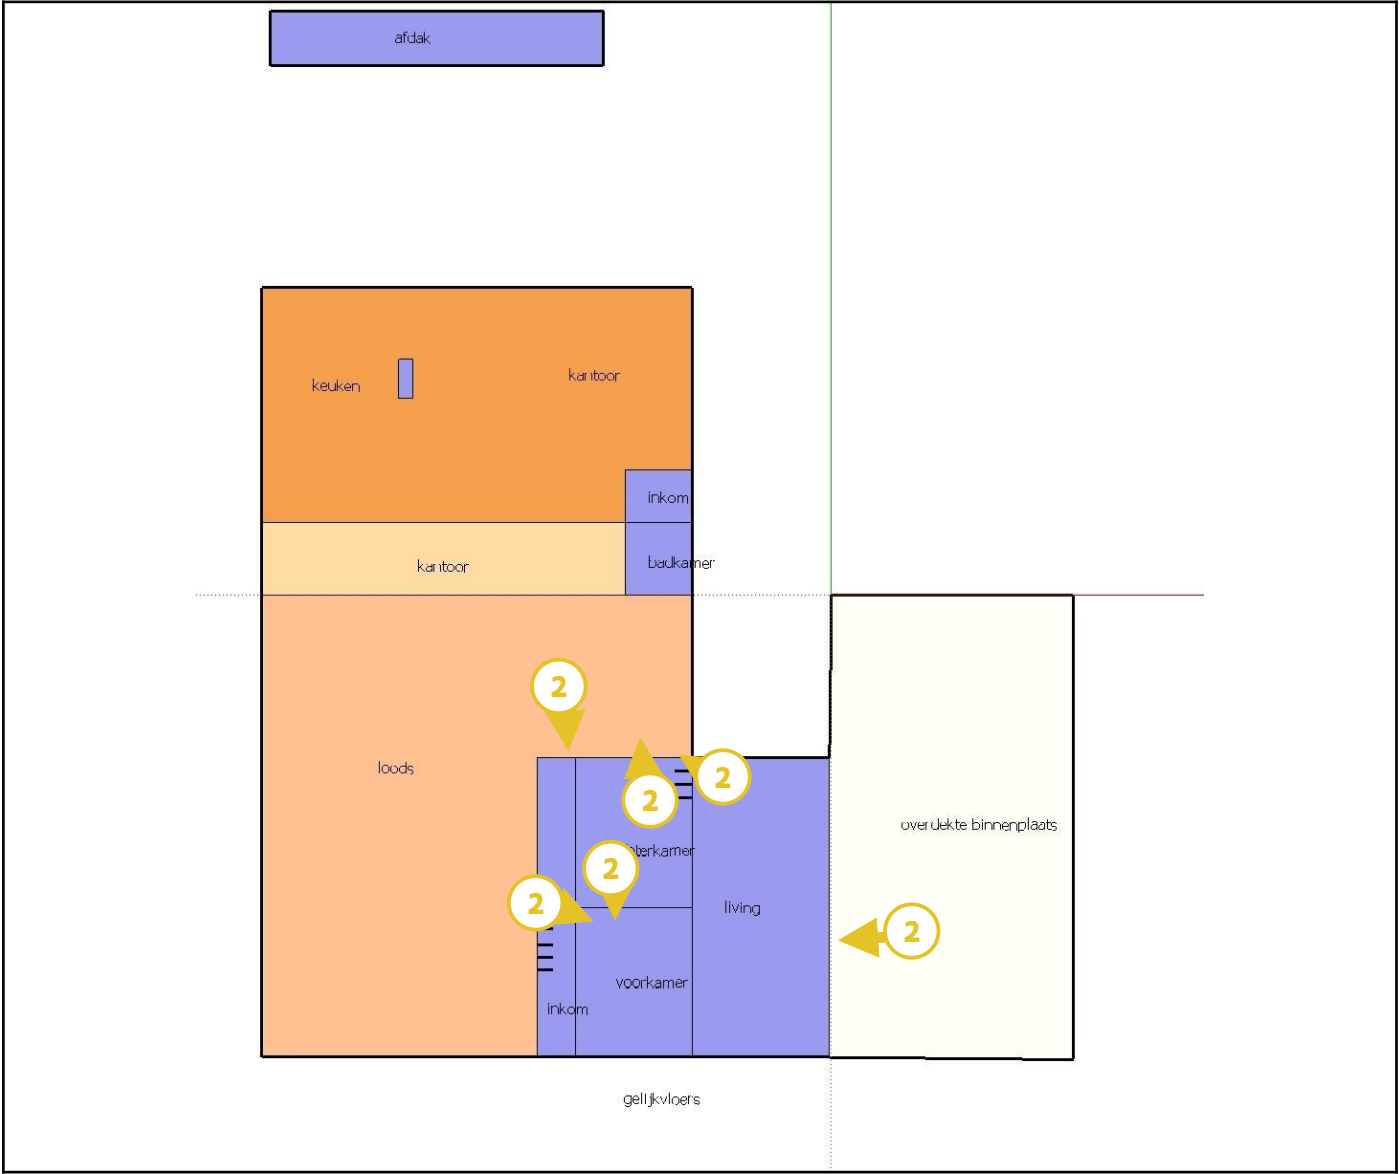
# Plan 1.9: gelijkvloers

| Beschrijving | Type | Actie |
|---|---|---|
| 2. Bakeliet fitting/schakelaars | Asbestmateriaal | Zorgvuldig beheren |

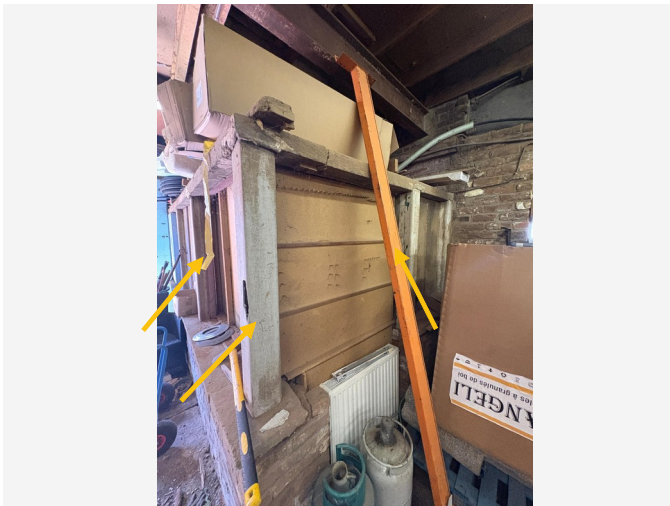
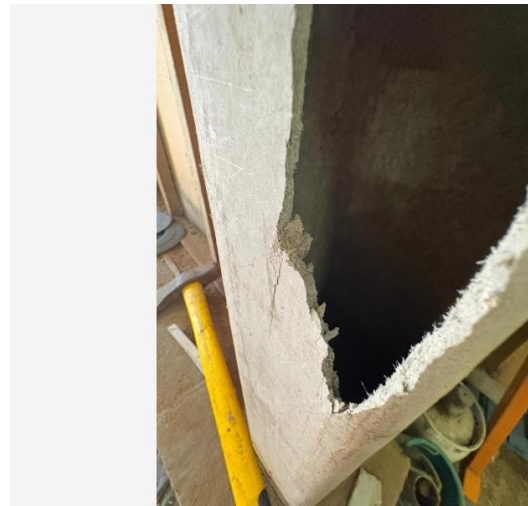
Overzichtsfoto

Detailfoto

Het asbestmateriaal valt onder de mijlpaal van 2040.

**Dringend verwijderen**

| Eindbeoordeling materiaalrisico | Hoog materiaalrisico en/of hoge kans op vezelvrijgave |

| Asbestsoort (vezeltype) | Crocidoliet aanwezig |
| Toestand van het materiaal | Zwaar beschadigd, zwaar verweerd |

| Beschrijving | asbest cement buis |
| Identificatiemethode | <p>De asbestdeskundige beoordeelt het materiaal als asbestverdacht en dus asbesthoudend, en dit zonder monstername.</p> <p>Motivatie: De monstername brengt andere schade aan dan schade die inherent is aan de monstername.</p> |

- Zorg voor een veilig beheer. Vermijd het beschadigen van het asbestmateriaal. Controleer de toestand jaarlijks op wijzigingen.
- Voer bijkomende staalname(s) uit.

- Eenvoudige handelingen: mag via doe-het-zelf of door werknemer(s) met opleidingsattest eenvoudige handelingen kan via doe het zelf of door werknemer met opleidings attest worden verwijderd mits de nodige PBM's in acht worden genomen zoals het dragen van een P3 masker/materiaal fixeren voor verwijderen/afval luchtdicht en dubbel verpakken met asbest sticker erop. Raadpleeg voor aanvang werken nog de OVAM website.

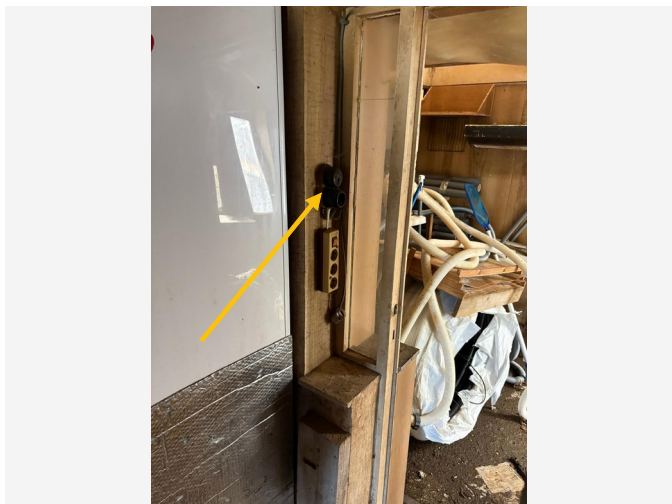
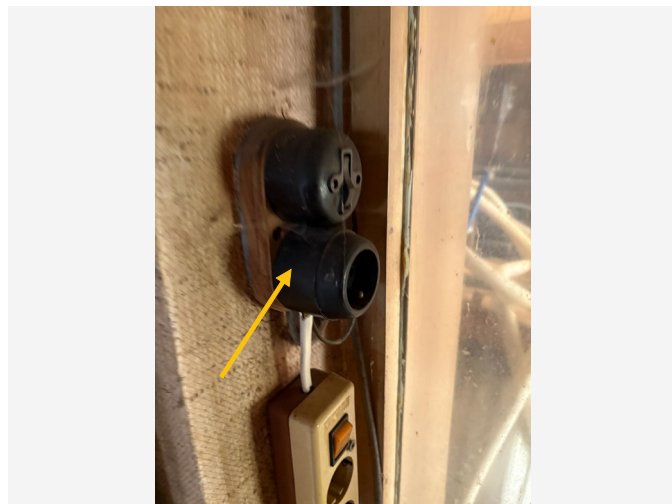
Overzichtsfoto

Detailfoto

Zorgvuldig beheren

| Eindbeoordeling materiaalisico | Laag materiaalisico en/of verlaagde kans op vezelvrijgave |

| Asbestsoort (vezeltype) | Crocidoliet aanwezig |
| Toestand van het materiaal | Onbeschadigd, niet verweerd |

| Beschrijving | Bakeliet fitting/schakelaars |
| Identificatiemethode | <p>De asbestdeskundige beoordeelt het materiaal als asbestverdacht en dus asbesthoudend, en dit zonder monstername.</p> <p>Motivatie: De monstername brengt andere schade aan dan schade die inherent is aan de monstername.</p> |

- Zorg voor een veilig beheer. Vermijd het beschadigen van het asbestmateriaal. Controleer de toestand jaarlijks op wijzigingen.
- Voer bijkomende staalname(s) uit.

- Eenvoudige handelingen: mag via doe-het-zelf of door werknemer(s) met opleidingsattest eenvoudige handelingen  
Raadpleeg de actuele wetgeving op de website van OVAM. Onder strikte voorwaarden kan het eventueel toegestaan zijn om deze toepassing zelf te verwijderen. Bij twijfel wordt echter sterk aangeraden om een erkende asbestverwijderaar te raadplegen. Zorg er bovendien voor dat u zich goed informeert via de websites van OVAM en andere officiële bronnen over de vereiste persoonlijke beschermingsmaatregelen en de richtlijnen voor het veilig verwijderen van asbest zoals het dragen van een P3 masker/materiaal fixeren voor verwijdering/afval lucht dicht en dubbel verpakken met asbest sticker erop.

Houd er rekening mee dat deze toepassingen vaak onder spanning staan. Het is daarom aan te raden om ook een elektricien te raadplegen, aangezien het werken aan of verwijderen van deze toepassingen

specifieke technische kennis vereist. Vergeet zeker niet: alle PBM's in acht te nemen zoals: draag ten alle tijden een P3 masker/fixer het materiaal bij verwijdering/afval lucht dicht en dubbel verpakken met asbest sticker erop, en vooral: raadpleeg voor verwijdering altijd nog de OVAM website voor de laatste details kwestie "asbest verwijderen".

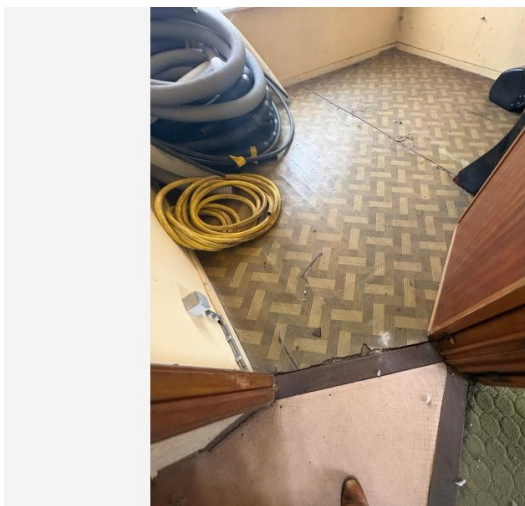
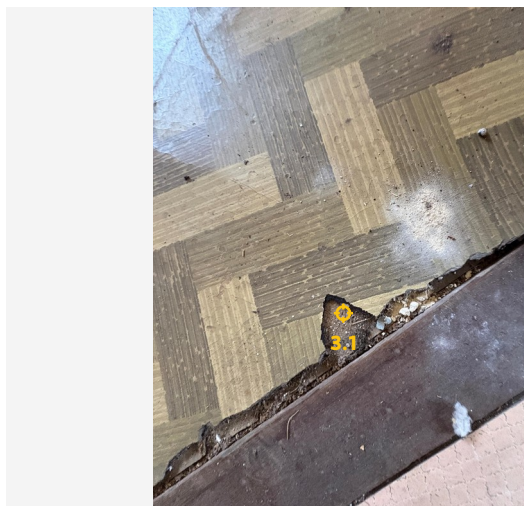
## Fiche 3: vloerzeil

Geen asbest

| # | Type | Referentie | Resultaat |
|---|---|---|---|
| 3.1 | Puntmonster | M04 | Geen asbest |

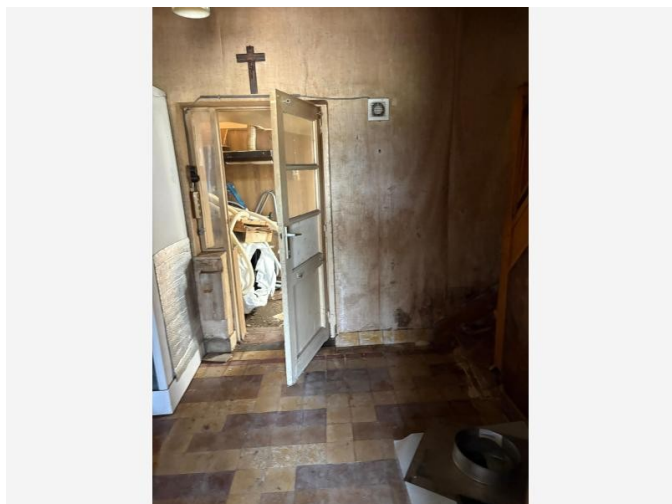
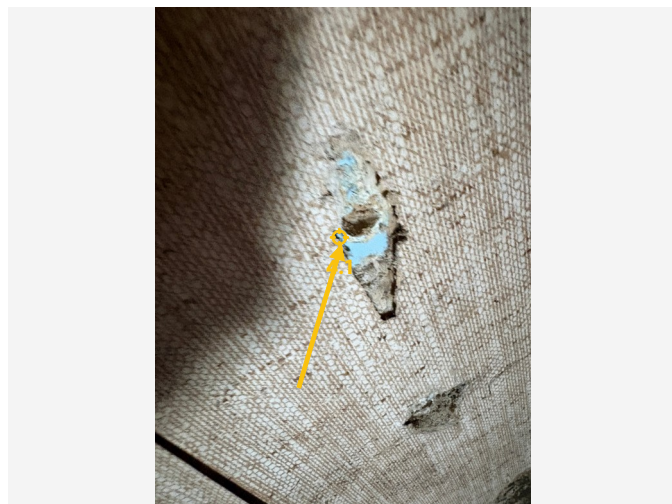
## Fiche 4: Pleisterwerk muren

Geen asbest

| # | Type | Referentie | Resultaat |
|---|---|---|---|
| 4.1 | Mengmonster | M01 | Geen asbest |

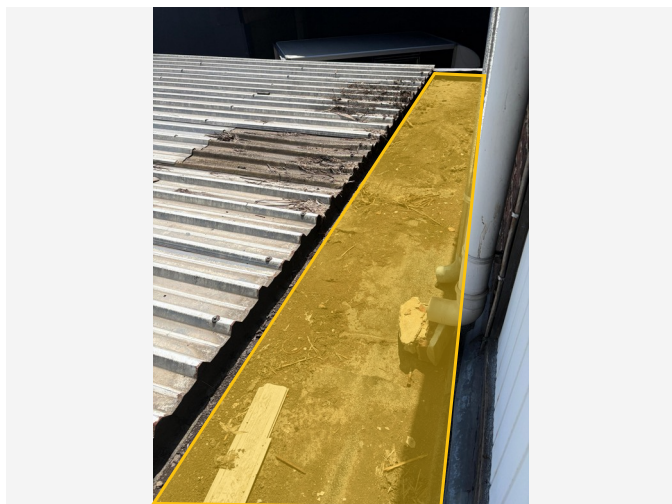
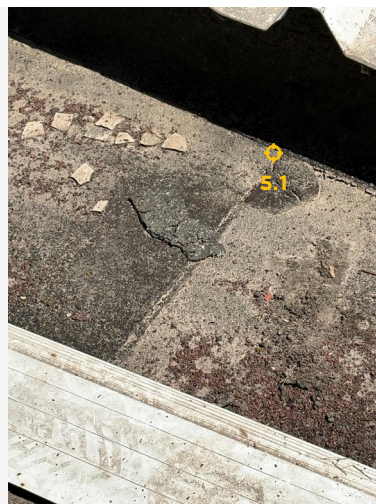
## Fiche 5: Roofing

Geen asbest

| # | Type | Referentie | Resultaat |
|---|---|---|---|
| 5.1 | Puntmonster | M05 | Geen asbest |

| Opmerking | Staalname tot op de eventuele onderliggende lagen is niet mogelijk zonder uitbreiding naar een destructief onderzoek. |

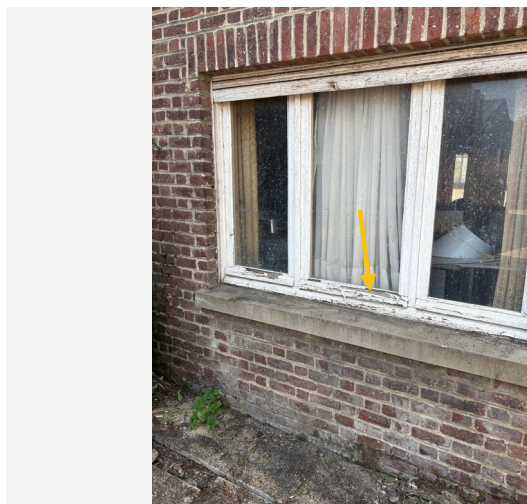
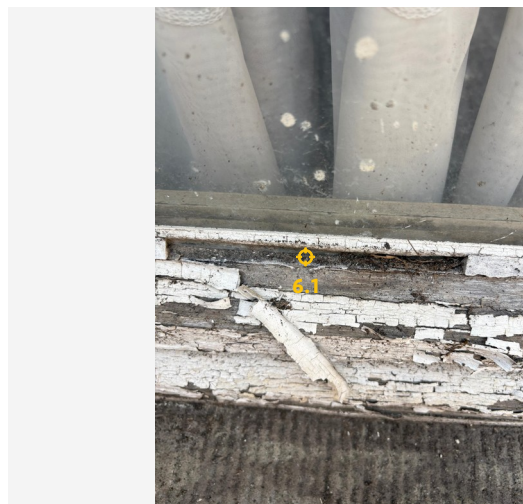
## Fiche 6: Mastiek

Geen asbest

| # | Type | Referentie | Resultaat |
|---|---|---|---|
| 6.1 | Puntmonster | M02 | Geen asbest |

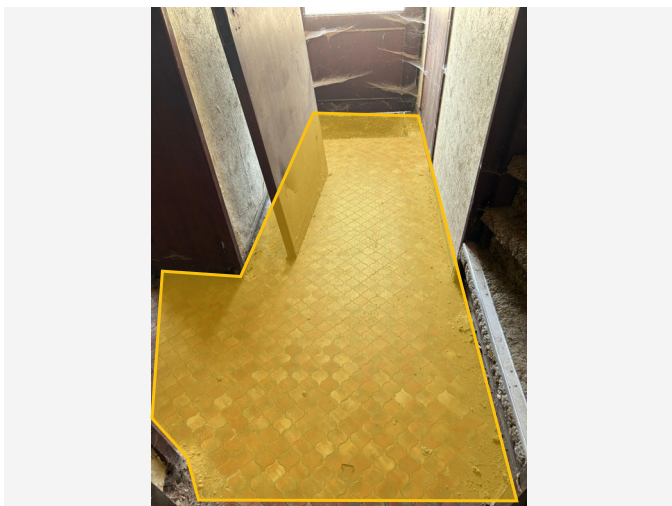
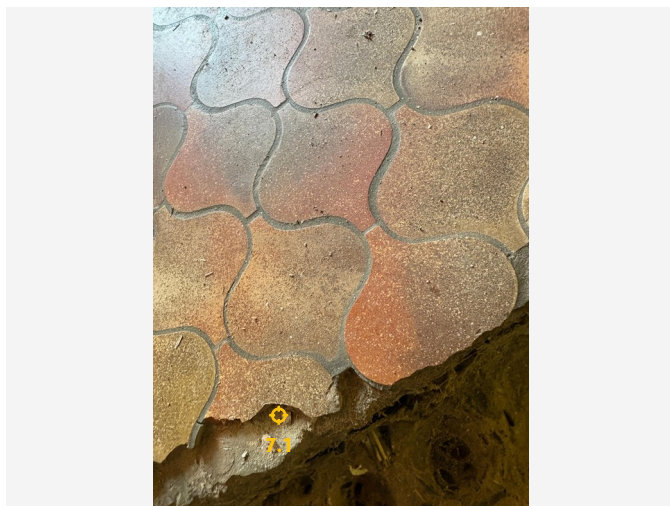
## Fiche 7: Vloertegels

Geen asbest

| # | Type | Referentie | Resultaat |
|---|---|---|---|
| 7.1 | Puntmonster | M03 | Geen asbest |

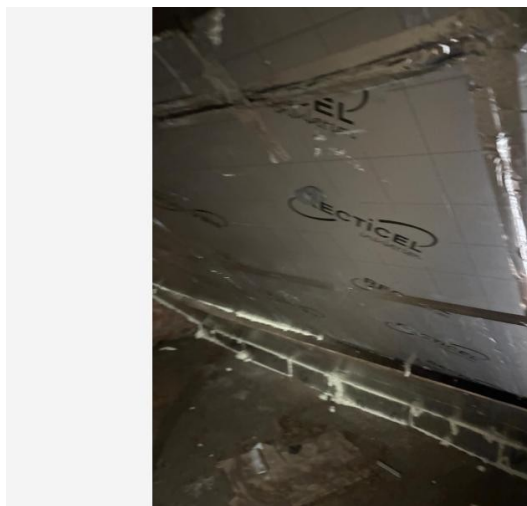
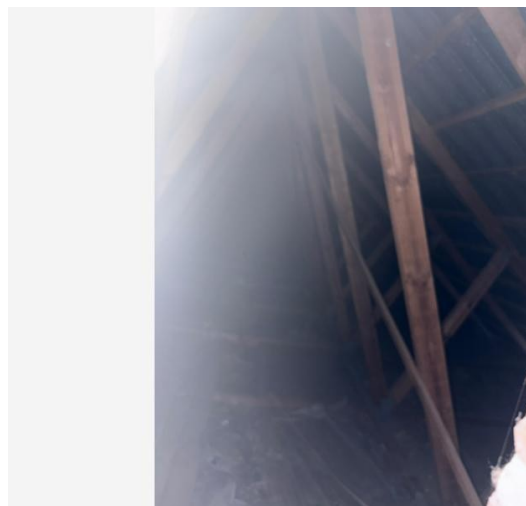
### Fiche 10: Geen asbestverdacht onderdak aangetroffen

| Beschrijving | Notitie | Terug te vinden op plannen |
|---|---|---|
| Fiche 10: Geen asbestverdacht onderdak aangetroffen | Na het optillen van een pan werd geen asbestverdacht onderdak aangetroffen. Dit betekent niet dat er geen onderdak aanwezig kan zijn op plaatsen die niet gecontroleerd werden. Bij werken, laat een eventueel aangetroffen onderdak controleren op aanwezigheid van asbest. | - |

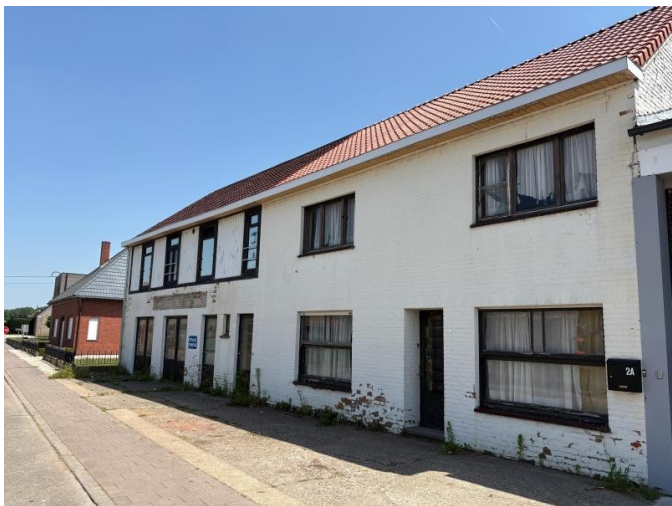
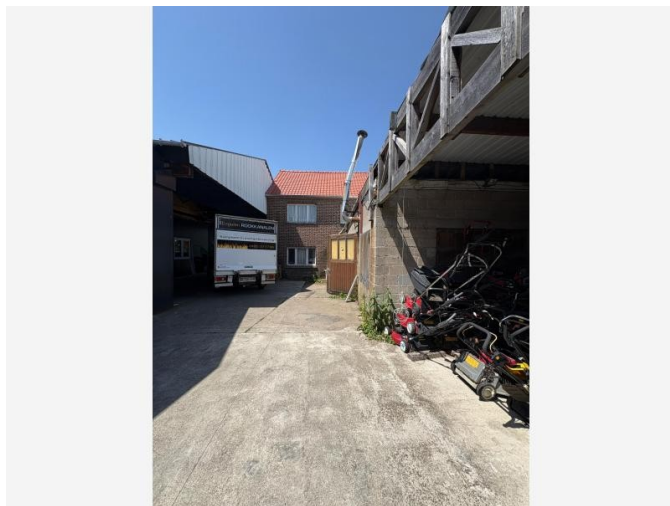
## Fiche 12: rookgaskanaal

| Beschrijving | Notitie | Terug te vinden op plannen |
|---|---|---|
| Fiche 12: rookgaskanaal | alle voormalige rookgaskanalen zijn tijdens renovatie dak weggenomen | - |
