Asbestinventarisatetest

Heerstraat 129, 3511 Hasselt

Attestnummer : 20260209-000136.000

Uitgegeven op : 09.02.2026

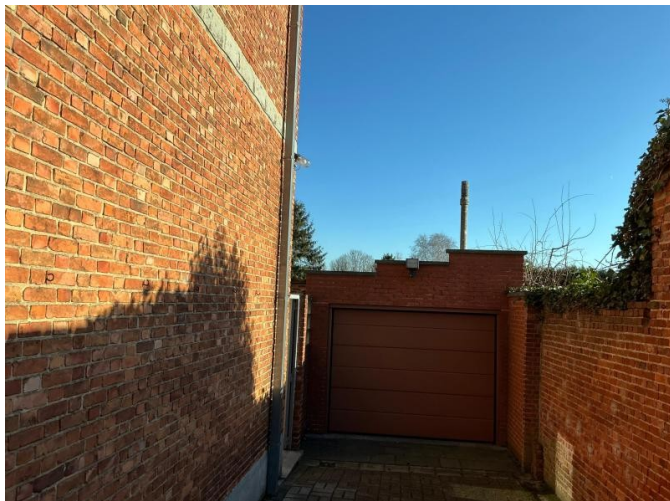
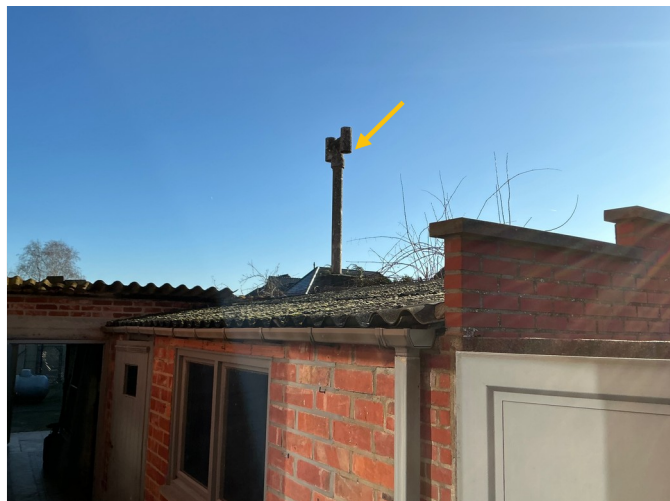
Eindbeoordeling materiaalrisico	Hoog materiaalrisico en/of hoge kans op vezelvrijgave
---------------------------------	---

Beschrijving	Rookgaskanaal / Schouw I Asbestverdachte cementtoepassing
Omgeving	Buiten
Primaire drager	HVAC infrastructuur en uitrusting
Asbestmateriaal	Rookgaskanaal
Bindmiddel van asbestmateriaal	Cement
Gebondenheid op basis van bindmiddel	Hecht
Hoeveelheid (lengte - omtrek - dikte - aantal)	<ul style="list-style-type: none"> • 1,98 m - 50,00 cm - 0,99 cm - 1 stuk
Totaal volume	0,01 m ³
Eenvoudig bereikbaar	Ja
Bevestigingswijze	<ul style="list-style-type: none"> • Verlijmd, ingegoten, versmeerd
Identificatiemethode	De asbestdeskundige beoordeelt het materiaal als asbesthoudend, en dit zonder monsternamen.
Destructieve handeling voor identificatie	Nee
Opmerking	<p>De hoeveelheid is een zo nauwkeurig mogelijke schatting en kan afwijken van de werkelijke toestand. De geraamde totale oppervlakte of hoeveelheid (indien van toepassing) wordt weergegeven, niet het aantal stuks. Aanduidingen op de constructieplannen vormen louter een indicatie waar deze toepassing (onder meer) aanwezig is of kan zijn. Aan de gegeven informatie kunnen geen rechten worden ontleend.</p> <p>De rookgasafvoer uit asbestcement loopt mogelijks verder door in de schouw. Om dit te onderzoeken is verder destructief onderzoek nodig.</p>

- Verwijder dit asbestmateriaal zo snel mogelijk. Volg de toestand goed op.
- Voer bijkomende staalname(s) uit.

- Eenvoudige handelingen: mag via doe-het-zelf of door werknemer(s) met opleidingsattest eenvoudige handelingen
Staalname van het materiaal was niet mogelijk tijdens het plaatsbezoek aangezien de toepassing niet veilig bereikbaar is. Volgens het inspectieprotocol dienen asbestverdachte cementen rookgasafvoeren/schouwen verplicht opgenomen te worden als asbestverdacht, zijnde asbesthoudend tot het tegendeel door staalname voor labo-analyse bewezen is.

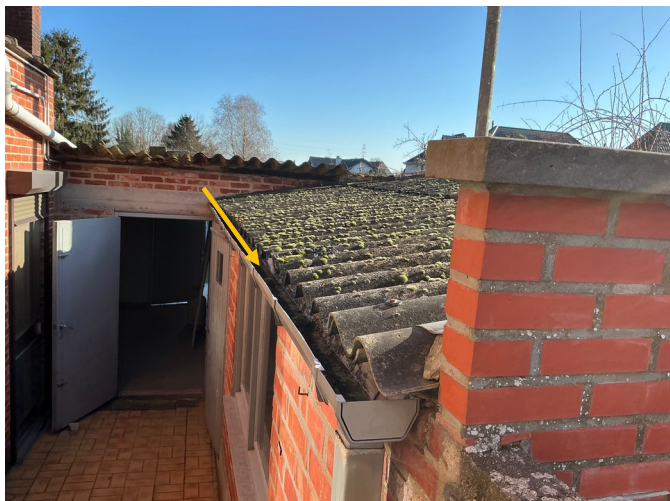
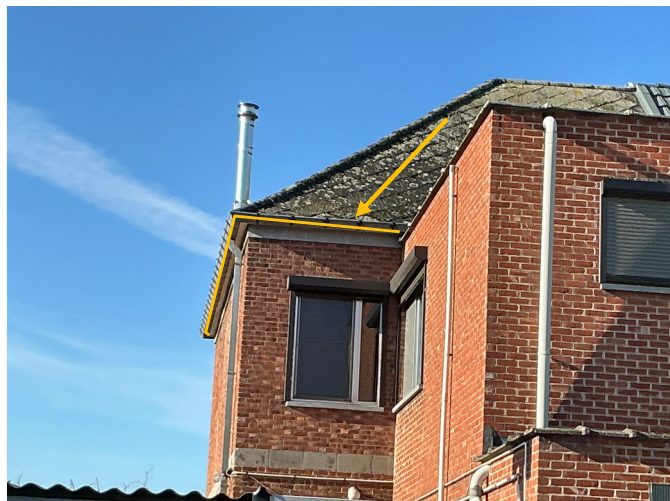
Fiche 3: Asbesthoudend slib/sediment van de dakbedekking | Leien Golfplaten

Beschrijving	Asbesthoudend slib/sediment van de dakbedekking I Leien Golfplaten
Type afvalstof	Betreft resten (contaminatie) van verwerking of beschadiging
Type resten (contaminatie)	<ul style="list-style-type: none"> • Stof, deeltjes < 4 mm, flinters, gruis (los, opliggend) • Stof, deeltjes < 4 mm, flinters, gruis (vermengd in materiaal)
Besmette materialen	<ul style="list-style-type: none"> • Organisch materiaal (mos, mest, vegetatie, ...) • Sediment (dakgoot, afvoerbuï, regenwaterput, ...)
Bron van de resten	Asbesthoudende dakbedekking
Omgeving	Buiten
Primaire drager	Infrastructuur hemelwater (opvang en afvoer)
Gebondenheid resten	Niet hecht
Hoeveelheid (gewicht - aantal)	<ul style="list-style-type: none"> • 2,89 kg - 1 stuk
Totaal gewicht	2,89 kg
Eenvoudig bereikbaar	Ja
Identificatiemethode	De asbestdeskundige beoordeelt het materiaal als asbestverdacht en dus asbesthoudend, en dit zonder monstername.

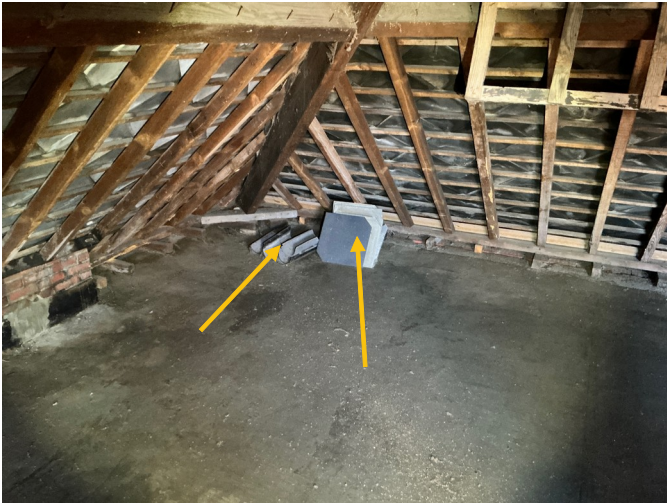
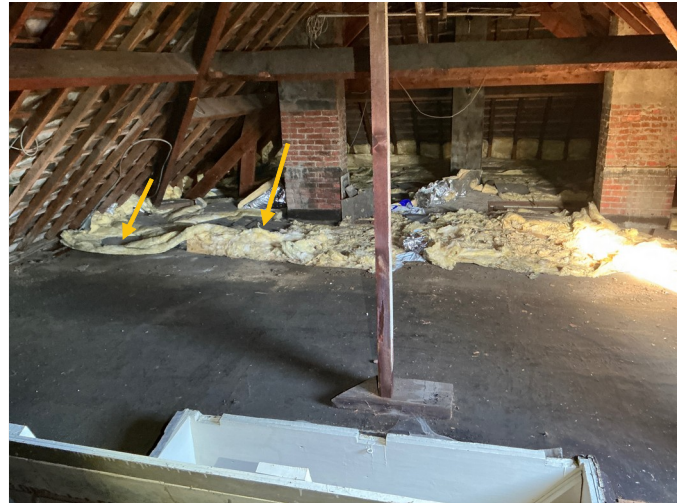
Beschrijving	Afval I Leien uit asbestcement (stock)
Type afvalstof	Betreft stock-voorraad of gedemonteerde asbestmaterialen
Aanwezige resten	Losliggend afval/stock
Omgeving	Binnen
Primaire drager	Onderdelen - stock
Asbestmaterialen	<ul style="list-style-type: none">Dak- en gevelbekleding - Lei, shingle
Bindmiddel van asbestmateriaal	Cement
Gebondenheid op basis van bindmiddel	Hecht
Hoeveelheid (gewicht - aantal)	<ul style="list-style-type: none">31,99 kg - 1 stuk
Totaal gewicht	31,99 kg
Eenvoudig bereikbaar	Ja
Identificatiemethode	De asbestdeskundige beoordeelt het materiaal als asbestverdacht en dus asbesthoudend, en dit zonder monstername.
Opmerking	<p>Restvoorraad leien op zolder. De zolder loopt door naar de linkerbuur. Resten van leien aanwezig op zolderisolatie.</p> <p>De hoeveelheid is een zo nauwkeurig mogelijke opmeting en kan afwijken van de werkelijke toestand. De geraamde totale oppervlakte of hoeveelheid (indien van toepassing) wordt weergegeven, niet het aantal stuks. Aanduidingen op de constructieplannen vormen louter een indicatie waar deze toepassing (onder meer) aanwezig is of kan zijn. Aan de gegeven informatie kunnen geen rechten worden ontleend.</p>

- Eenvoudige handelingen: mag via doe-het-zelf of door werknemer(s) met opleidingsattest eenvoudige handelingen
Deze toepassing kan door een aannemer die over een opleidingsattest eenvoudige handelingen beschikt of door een particulier (doe-het-zelf), verwijderd worden indien er geen verhoogd risico op vrijgave van asbestvezels (max. concentratie 0,01 vezels/cm³ - CODEX Art. VI.3-54) ontstaat en de toepassing voorafgaand wordt gefixeerd/bevochtigd; de individuele elementen zonder machinale werktuigen (boormachine, slijpschijf, hogedrukreiniger,...) en zonder breken of gooien een voor een losgemaakt worden; en ten slotte dubbel en luchtdicht verpakt weggevoerd worden naar een erkend afvalpunt (recyclagepark).

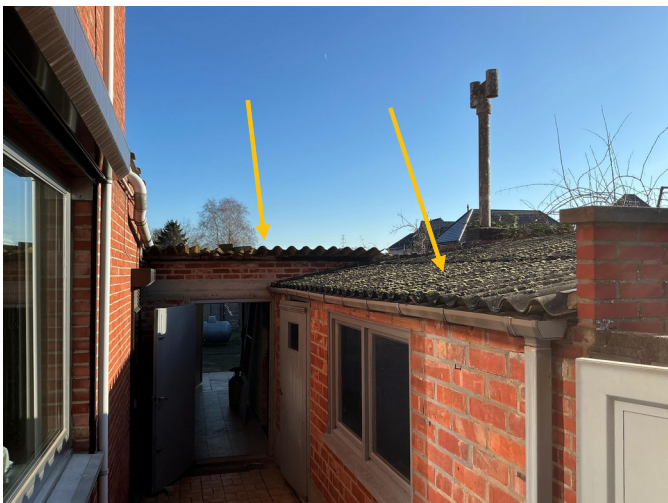
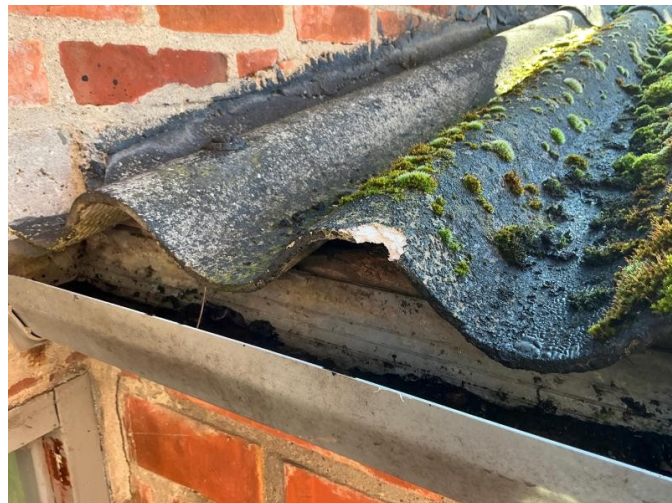
Beschrijving	Dakbedekking Garage en achterbouw woning Golfplaten
Omgeving	Buiten
Primaire drager	Schuin dak
Asbestmateriaal	Dak- en gevelbekleding - Golfplaat
Bindmiddel van asbestmateriaal	Cement
Gebondenheid op basis van bindmiddel	Hecht
Hoeveelheid (oppervlakte - aantal)	<ul style="list-style-type: none"> • 36,82 m² - 1 stuk
Totale oppervlakte	36,82 m ²
Eenvoudig bereikbaar	Ja
Bevestigingswijze	<ul style="list-style-type: none"> • Geklemd • Geschroefd
Identificatiemethode	De asbestdeskundige beoordeelt het materiaal als asbesthoudend, en dit zonder monstername.
Destructieve handeling voor identificatie	Nee
Opmerking	<p>Slib of sediment, afkomstig van een asbestcementen dak- en/of gevelbekleding kan met asbest gecontamineerd zijn en aanwezig zijn in: goten, afvoeren, regenton, regenwaterput, op de grond, als afdruiptzone, etc. Dit afhankelijk van de toepassing. Dit slib of sediment van asbest dient verwijderd te worden als asbestafval in daarvoor bestemde asbestzakken. Voorzorgsmaatregelen: beschermkledij dragen bij het verwijderen, mondmasker P3, etc.</p> <p>Onder de golfplaten kunnen zich in bepaalde gevallen nog asbesthoudende toepassingen bevinden (bijvoorbeeld een asbesthoudend menuiserie onderdak, asbesthoudende platen...) Om dit te kunnen vaststellen en inspecteren, is er verder aanvullend destructief onderzoek nodig wanneer dit niet langs de binnenzijde vastgesteld kan worden. Deze asbestinventaris beperkt zich tot niet-destructief onderzoek.</p> <p>De hoeveelheid is een zo nauwkeurig mogelijke opmeting en kan afwijken van de werkelijke toestand. De geraamde totale oppervlakte of hoeveelheid (indien van toepassing) wordt weergegeven, niet het aantal stuks. Aanduidingen op de constructieplannen vormen louter een indicatie waar deze toepassing (onder meer) aanwezig is of kan zijn. Aan de gegeven informatie kunnen geen rechten worden ontleend.</p>

- Eenvoudige handelingen: mag via doe-het-zelf of door werknemer(s) met opleidingsattest eenvoudige handelingen
Deze toepassing kan door een aannemer die over een opleidingsattest eenvoudige handelingen beschikt of door een particulier (doe-het-zelf), verwijderd worden indien er geen verhoogd risico op vrijgave van asbestvezels (max. concentratie 0,01 vezels/cm³ - CODEX Art. VI.3-54) ontstaat en de toepassing voorafgaand wordt gefixeerd/bevochtigd; de individuele elementen zonder machinale werktuigen (boormachine, slijpschijf, hogedrukreiniger,...) en zonder breken of gooien een voor een losgemaakt worden; en ten slotte dubbel en luchtdicht verpakt weggevoerd worden naar een erkend afvalpunt (recyclagepark).

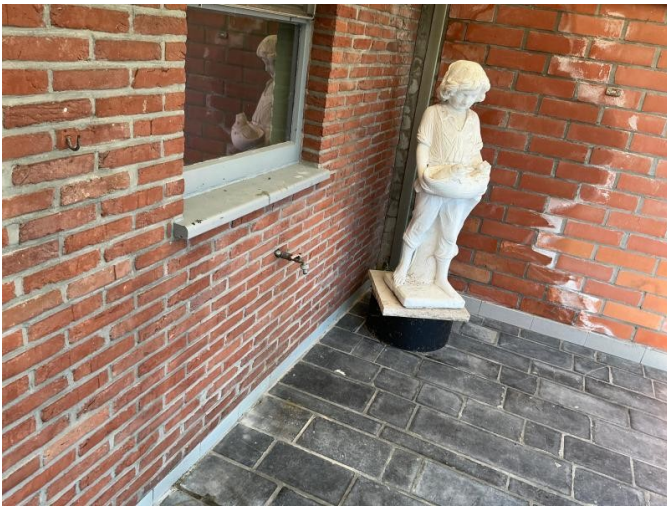
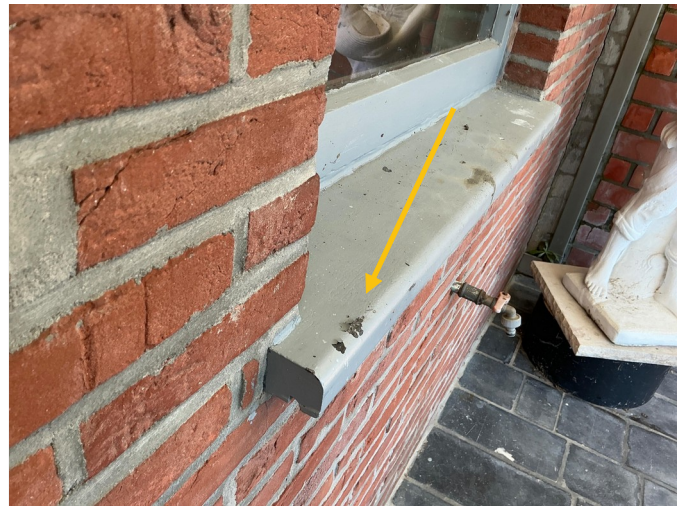
Beschrijving	Vensterbank uit asbestcement
Omgeving	Buiten
Primaire drager	Wandopening verticaal (raam, deur, ...)
Asbestmateriaal	Plaat, paneel, tablet - Generiek
Bindmiddel van asbestmateriaal	Cement
Gebondenheid op basis van bindmiddel	Hecht
Hoeveelheid (oppervlakte - dikte - aantal)	• 0,18 m ² - 3,00 cm - 1 stuk
Totaal volume	0,005 m ³
Eenvoudig bereikbaar	Ja
Bevestigingswijze	• Verlijmd, ingegoten, versmeerd
Identificatiemethode	De asbestdeskundige beoordeelt het materiaal als asbesthoudend, en dit zonder monsternamen.
Destructieve handeling voor identificatie	Nee
Opmerking	De hoeveelheid is een zo nauwkeurig mogelijke opmeting en kan afwijken van de werkelijke toestand. De geraamde totale oppervlakte of hoeveelheid (indien van toepassing) wordt weergegeven, niet het aantal stuks. Aanduidingen op de constructieplannen vormen louter een indicatie waar deze toepassing (onder meer) aanwezig is of kan zijn. Aan de gegeven informatie kunnen geen rechten worden ontleend.

Deze toepassing kan door een aannemer die over een opleidingsattest eenvoudige handelingen beschikt of door een particulier (doe-het-zelf), verwijderd worden indien er geen verhoogd risico op vrijgave van asbestvezels (max. concentratie 0,01 vezels/cm³ - CODEX Art. VI.3-54) ontstaat en de toepassing voorafgaand wordt gefixeerd/bevochtigd; de individuele elementen zonder machinale werktuigen (boormachine, slijpschijf, hogedrukreiniger,...) en zonder breken of gooien een voor een losgemaakt worden; en ten slotte dubbel en luchtdicht verpakt weggevoerd worden naar een erkend afvalpunt (recyclagepark).

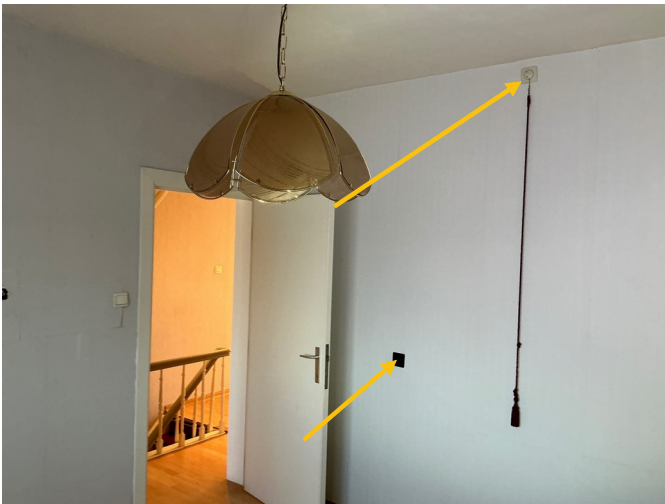
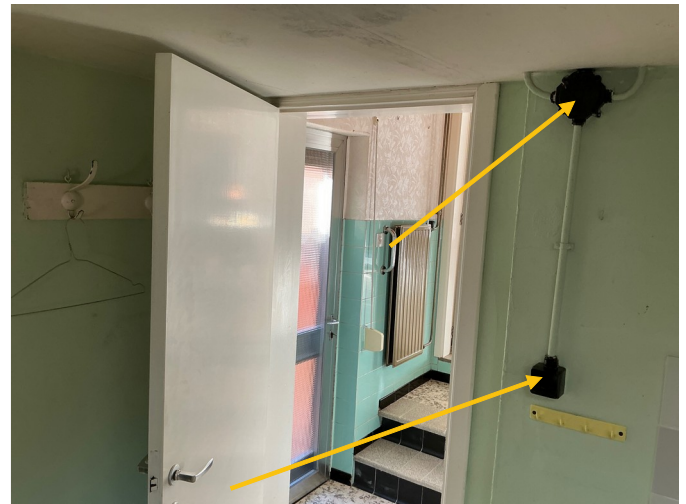
Beschrijving	Bakeliet I Elektrische installatie
Omgeving	Binnen
Primaire drager	Communicatie en elektrische infrastructuur en uitrusting
Asbestmateriaal	Plaat, paneel, tablet - Type Bakeliet
Bindmiddel van asbestmateriaal	Kunststof of -hars
Gebondenheid op basis van bindmiddel	Hecht
Hoeveelheid (oppervlakte - dikte - aantal)	<ul style="list-style-type: none"> • 0,10 m² - 1,00 cm - 1 stuk
Totaal volume	0,001 m ³
Eenvoudig bereikbaar	Ja
Bevestigingswijze	<ul style="list-style-type: none"> • Geschroefd
Identificatiemethode	<p>De asbestdeskundige beoordeelt het materiaal als asbestverdacht en dus asbesthoudend, en dit zonder monstername.</p> <p>Motivatie: De monstername brengt andere schade aan dan schade die inherent is aan de monstername.</p>
Destructieve handeling voor identificatie	Nee
Opmerking	<p>Bakeliet bevat asbest als vulstof.</p> <p>De hoeveelheid is een zo nauwkeurig mogelijke opmeting en kan afwijken van de werkelijke toestand. De geraamde totale oppervlakte of hoeveelheid (indien van toepassing) wordt weergegeven, niet het aantal stuks. Aanduidingen op de constructieplannen vormen louter een indicatie waar deze toepassing (onder meer) aanwezig is of kan zijn, de aanduidingen zijn niet limitatief. Aan de gegeven informatie kunnen geen rechten worden ontleend.</p>

voorafgaand wordt gefixeerd/bevochtigd; de individuele elementen zonder machinale werktuigen (boormachine, slijpschijf, hogedrukreiniger,...) en zonder breken of gooien een voor een losgemaakt worden; en ten slotte dubbel en luchtdicht verpakt weggevoerd worden naar een erkend afvalpunt (recyclagepark).

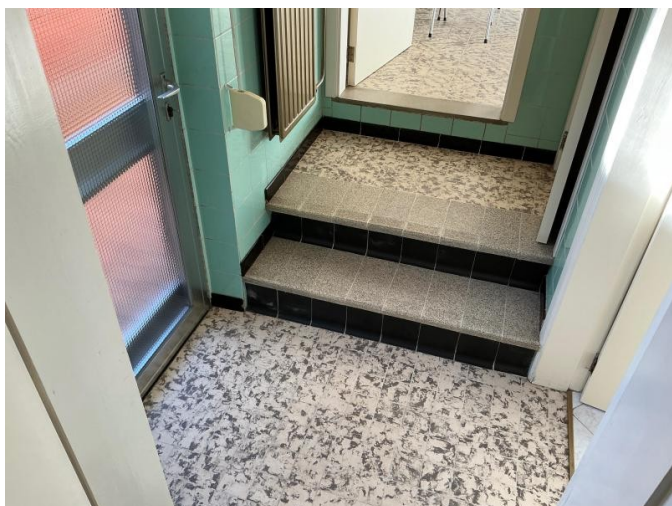
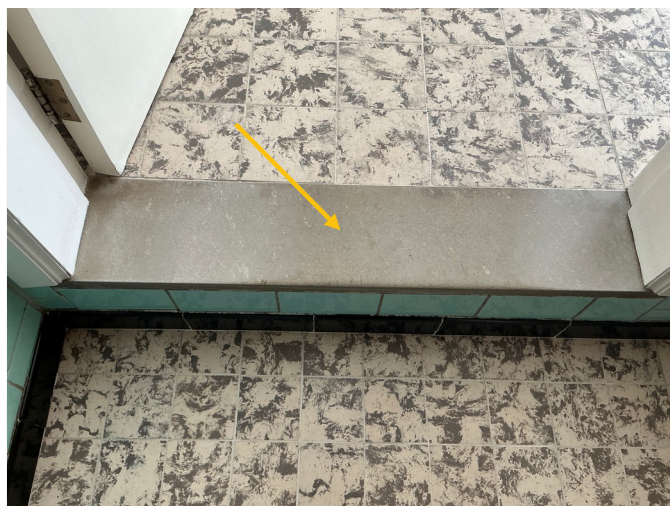
Beschrijving	Massal I Deurdorpel
Omgeving	Binnen
Primaire drager	Wandopening verticaal (raam, deur, ...)
Asbestmateriaal	Plaat, paneel, tablet - Type Massal
Bindmiddel van asbestmateriaal	Cement
Gebondenheid op basis van bindmiddel	Hecht
Hoeveelheid (oppervlakte - dikte - aantal)	<ul style="list-style-type: none"> • 0,17 m² - 2,00 cm - 1 stuk
Totaal volume	0,003 m ³
Eenvoudig bereikbaar	Ja
Bevestigingswijze	<ul style="list-style-type: none"> • Verlijmd, ingegoten, versmeerd
Identificatiemethode	<p>De asbestdeskundige beoordeelt het materiaal als asbestverdacht en dus asbesthoudend, en dit zonder monstername.</p> <p>Motivatie: De monstername brengt andere schade aan dan schade die inherent is aan de monstername.</p>
Destructieve handeling voor identificatie	Nee
Opmerking	<p>Massal is een asbesthoudend materiaal en kan terug te vinden zijn als venstertabletten, deurdorpels bij binnendeuren, afwerking rond schouwen in kamers, etc. Controleer steeds grondig op alle aanwezige toepassingen bij verwijdering.</p> <p>De hoeveelheid is een zo nauwkeurig mogelijke opmeting en kan afwijken van de werkelijke toestand. De geraamde totale oppervlakte of hoeveelheid (indien van toepassing) wordt weergegeven, niet het aantal stuks. Aanduidingen op de constructieplannen vormen louter een indicatie waar deze toepassing (onder meer) aanwezig is of kan zijn, de aanduidingen zijn niet limitatief. Aan de gegeven informatie kunnen geen rechten worden ontleend.</p>

Deze toepassing kan door een aannemer die over een opleidingsattest eenvoudige handelingen beschikt of door een particulier (doe-het-zelf), verwijderd worden indien er geen verhoogd risico op vrijgave van asbestvezels (max. concentratie 0,01 vezels/cm³ - CODEX Art. VI.3-54) ontstaat en de toepassing voorafgaand wordt gefixeerd/bevochtigd; de individuele elementen zonder machinale werktuigen (boormachine, slijpschijf, hogedrukreiniger,...) en zonder breken of gooien een voor een losgemaakt worden; en ten slotte dubbel en luchtdicht verpakt weggevoerd worden naar een erkend afvalpunt (recyclagepark).

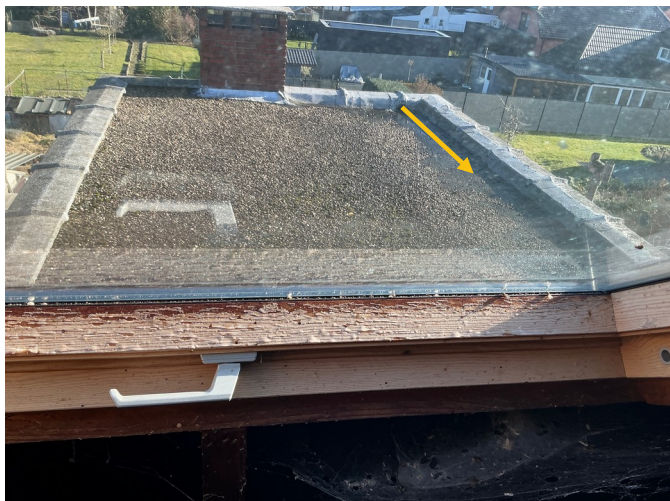
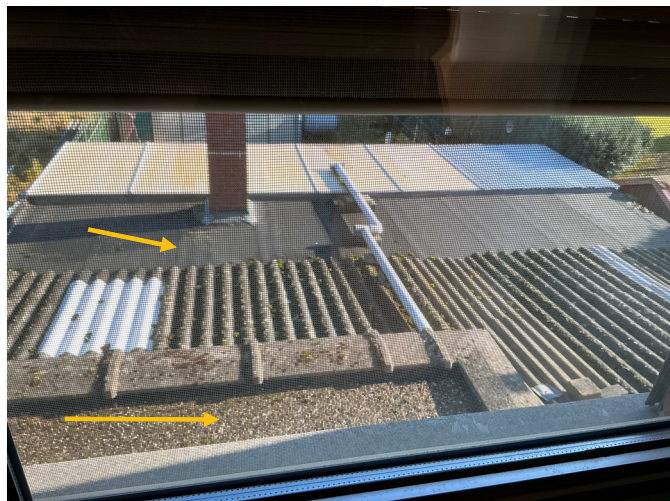
Fiche 10: Dakbedekking | Woning Platte daken | Roofing/bitumen/teer

Er werd geen staal genomen van de roofing/bitumen/teer-laag om risico op waterinfiltratie te voorkomen. (Groot risico op structurele gevolgschade, zijnde lekschade)

Er is geen volledige / correcte staalname mogelijk van de toplaag inclusief onderliggende lagen bitumen of lijm zonder de toepassing ernstig te beschadigen (met risico op waterinfiltratie). Staalname tot op de eventuele onderliggende lagen is niet mogelijk zonder uitbreiding naar een destructief onderzoek.

OVAM verbiedt het breken, afschuren, beschadigen, hergebruiken, insluiten, opnieuw bedekken van asbesthoudende of asbestverdachte materialen (Bron: OVAM: Wat is verboden?).

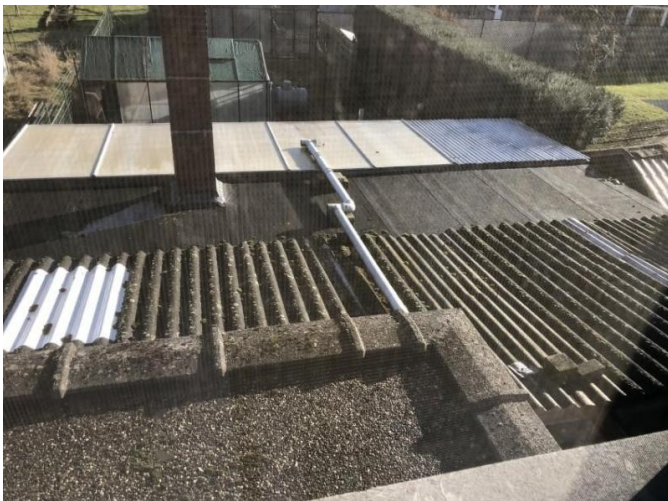
Bij gebrek aan bereikbaarheid van het onderdak langs binnen (bijvoorbeeld bij afgewerkte zolders / daken / plafonds / wanden) en zonder het verwijderen van de eventueel aanwezige isolatie, gebeurt de inspectie langs buiten door middel van het opheffen van een pan. Opheffen van dakbeddekking zoals: (metalen) platen, golfplaten, leien, afwerkingslagen van platte daken is niet mogelijk zonder aanvullend destructief onderzoek. Dit onderzoek beperkt zich echter tot niet-destructief onderzoek.

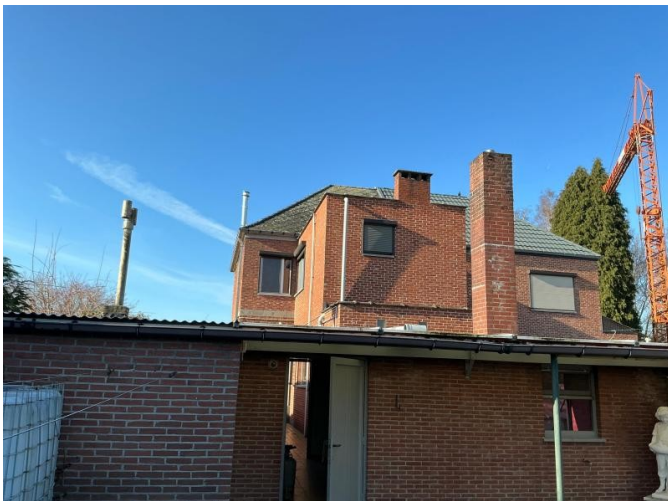
Fiche 13: Binnenkant van de schouw(en) en ventilatiekanalen niet inspecteerbaar

Het betreft hier een opdracht asbestinventarisatie met een niet-destructief onderzoek. Dit wil zeggen: visueel/auditief, losse of licht geklemde materialen opheffen, monsternamen met inherente schade.

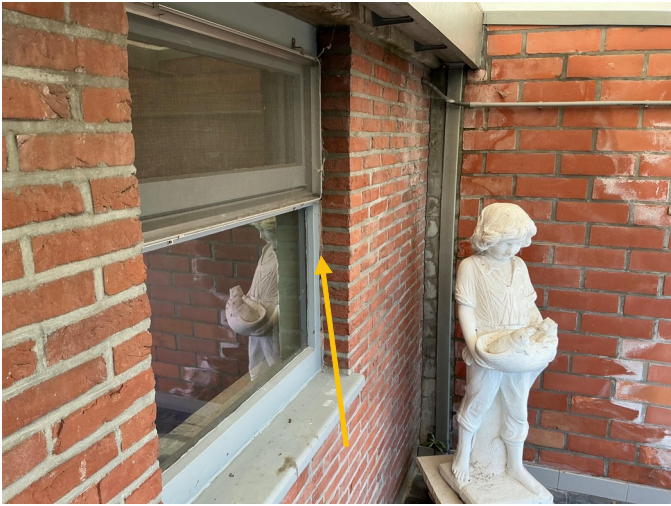
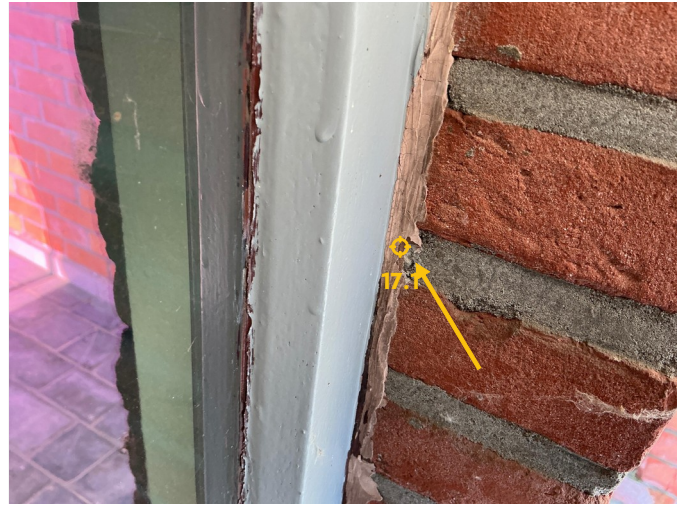
Fiche 17: Mastiek/Kit tussen profiel en muur

Beschrijving	Mastiek/Kit tussen profiel en muur
Omgeving	Buiten
Primaire drager	Wandopening verticaal (raam, deur, ...)
Bindmiddel van materiaal	Kitten, mastiek, pasta
Gebondenheid op basis van bindmiddel	Hecht
Hoeveelheid (gewicht - aantal)	• 1,11 kg - 1 stuk
Totaal gewicht	1,11 kg
Identificatiemethode	Een monstername door de asbestdeskundige met laboanalyse door een asbestlabo.
Destructieve handeling voor identificatie	Nee
Opmerking	<p>Mastiek aan ramen, deuren, gevelopeningen, etc. Controleer steeds alle ramen, deuren, gevelopeningen, etc.</p> <p>De hoeveelheid is een zo nauwkeurig mogelijke opmeting en kan afwijken van de werkelijke toestand. De geraamde totale oppervlakte of hoeveelheid (indien van toepassing) wordt weergegeven, niet het aantal stuks. Aanduidingen op de constructieplannen vormen louter een indicatie waar deze toepassing (onder meer) aanwezig is of kan zijn, de aanduidingen zijn niet limitatief. Aan de gegeven informatie kunnen geen rechten worden ontleend.</p>

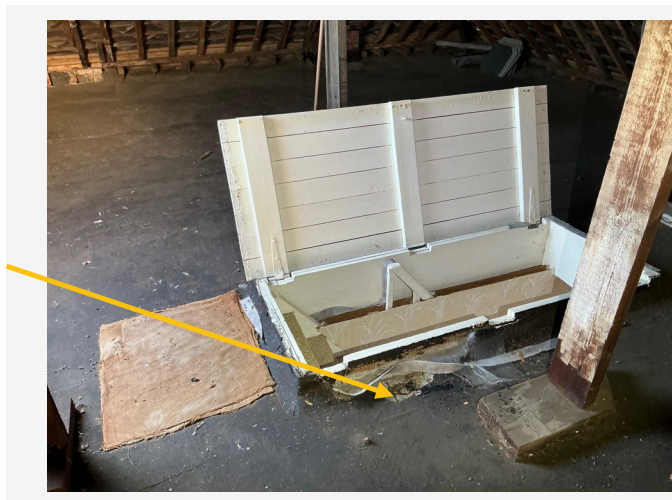
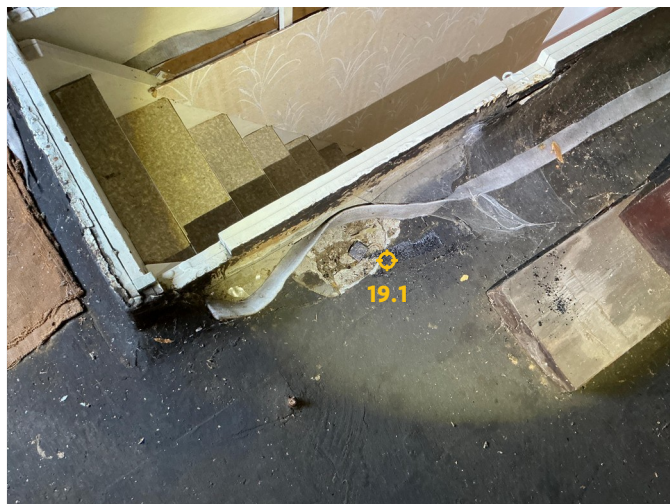
Fiche 19: Roofing op zolder

Beschrijving	Roofing op zolder
Omgeving	Binnen
Primaire drager	Vloer
Bindmiddel van materiaal	Bitumen (roofing, teer, asfalt)
Gebondenheid op basis van bindmiddel	Hecht
Hoeveelheid (oppervlakte - aantal)	• 43,62 m ² - 1 stuk
Totale oppervlakte	43,62 m ²
Identificatiemethode	Een monstername door de asbestdeskundige met laboanalyse door een asbestlabo.
Destructieve handeling voor identificatie	Nee

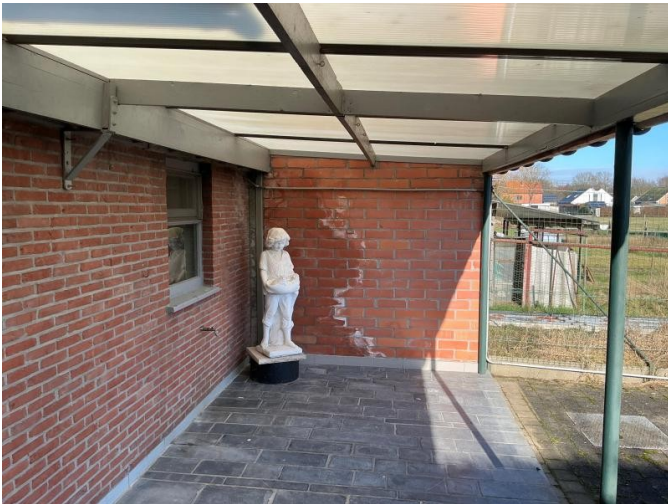
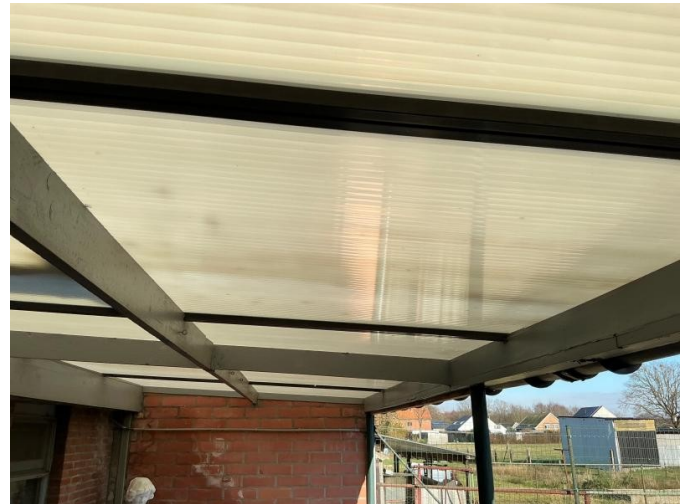
Fiche 21: Dakbedekking | Polycarbonaatplaten zonder onderdak

Beschrijving	Notitie	Terug te vinden op plannen
Fiche 21: Dakbedekking I Polycarbonaatplaten zonder onderdak	<p>De dakbedekking (buitenzijde) is niet-asbestverdacht. Het betreft polycarbonaatplaten. Er is geen onderdak aanwezig.</p> <p>De hoeveelheid is een zo nauwkeurig mogelijke opmeting en kan afwijken van de werkelijke toestand. De geraamde totale oppervlakte of hoeveelheid (indien van toepassing) wordt weergegeven, niet het aantal stuks. Aanduidingen op de constructieplannen vormen louter een indicatie waar deze toepassing (onder meer) aanwezig is of kan zijn. Aan de gegeven informatie kunnen geen rechten worden ontleend.</p> <p>Bij werken aan dit materiaal of demontage van dit materiaal kunnen er mastiek-, teer-, lijm- of kitlagen aanwezig zijn waarvan aanvullend onderzoek aan te raden is. Dit asbestattest beperkt zich echter tot een niet-destructief onderzoek.</p>	-
Fiche 22: Dakbedekking I Serre I Glas zonder onderdak	<p>De dakbedekking (buitenzijde) is niet-asbestverdacht. Het betreft een dak uit glas. Er is geen onderdak aanwezig.</p> <p>De hoeveelheid is een zo nauwkeurig mogelijke opmeting en kan afwijken van de werkelijke toestand. De geraamde totale oppervlakte of hoeveelheid (indien van toepassing) wordt weergegeven, niet het aantal stuks. Aanduidingen op de constructieplannen vormen louter een indicatie waar deze toepassing (onder meer) aanwezig is of kan zijn. Aan de gegeven informatie kunnen geen rechten worden ontleend.</p> <p>Bij werken aan dit materiaal of demontage van dit materiaal kunnen er mastiek-, teer-, lijm- of kitlagen aanwezig zijn waarvan aanvullend onderzoek aan te raden is. Dit asbestattest beperkt zich echter tot een niet-destructief onderzoek.</p>	-

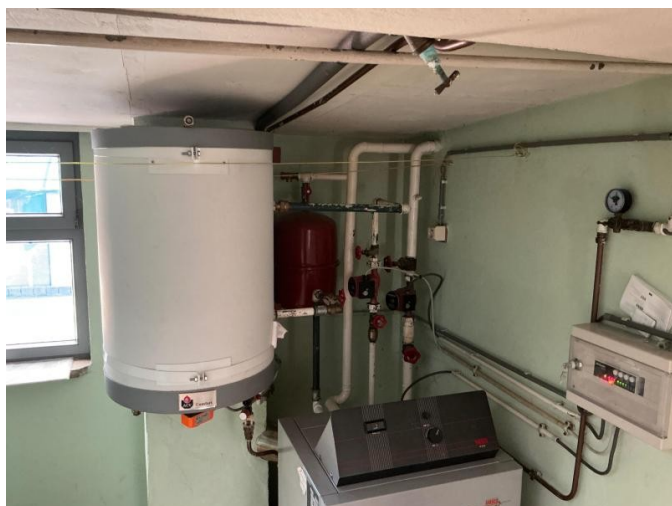
Beschrijving	Notitie	Terug te vinden op plannen
Fiche 23: Leidingisolatie I Niet aanwezig I Onderdeel verwarmingsinstallatie	<p>Er werd geen leidingisolatie vastgesteld tijdens het plaatsbezoek in de toegankelijke ruimtes die geen beperking vormen van dit onderzoek.</p> <p>Dit onderzoek beperkt zich tot niet-destructief onderzoek: asbesthoudende leidingisolatie kan zich steeds bevinden in niet-toegankelijke ruimtes die een beperking vormen van dit onderzoek en ruimtes buiten dit onderzoek (bijvoorbeeld niet-toegankelijke zolders, kruipkelders die niet tot het inspectiegebied behoren lager dan 1,50 m, achter wanden of plafonds, etc.). Om hierover uitsluitel te bieden is verder aanvullend destructief onderzoek nodig.</p>	-
Fiche 24: Liftinfrastructuur I Niet aanwezig	Er is geen liftinfrastructuur aanwezig op de inspectielocatie.	-
