Asbestinventarisatetest

Kerkstraat 41, 3560 Lummen

Attestnummer : 20260412-000074.000

Niet-asbestveilig

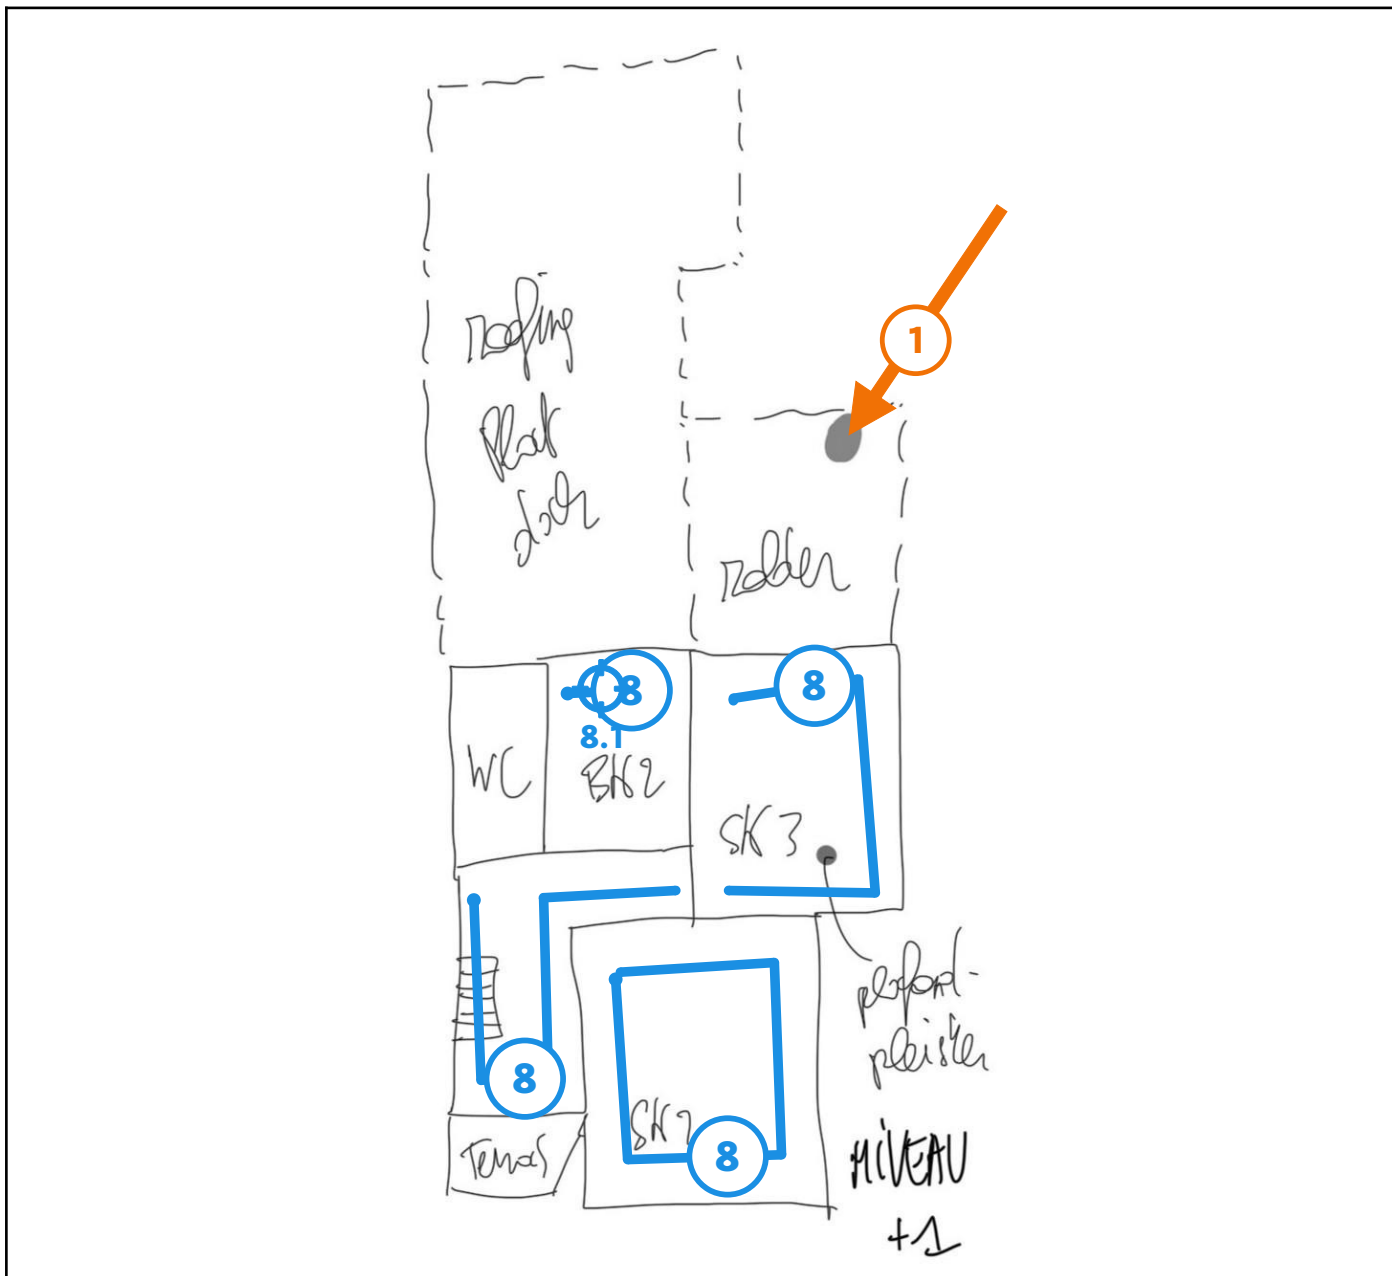
Plan 2.2: - Niveau +1

Beschrijving	Type	Actie
1. Rookgaskanaal / Schouw Asbestverdachte cementtoepassing	Asbestmateriaal	Verwijderen
8. Zichtbaar wandpleisterwerk	Geen asbest	-
8.1 Code: 1 MS Wandpleister	Mengmonster	-

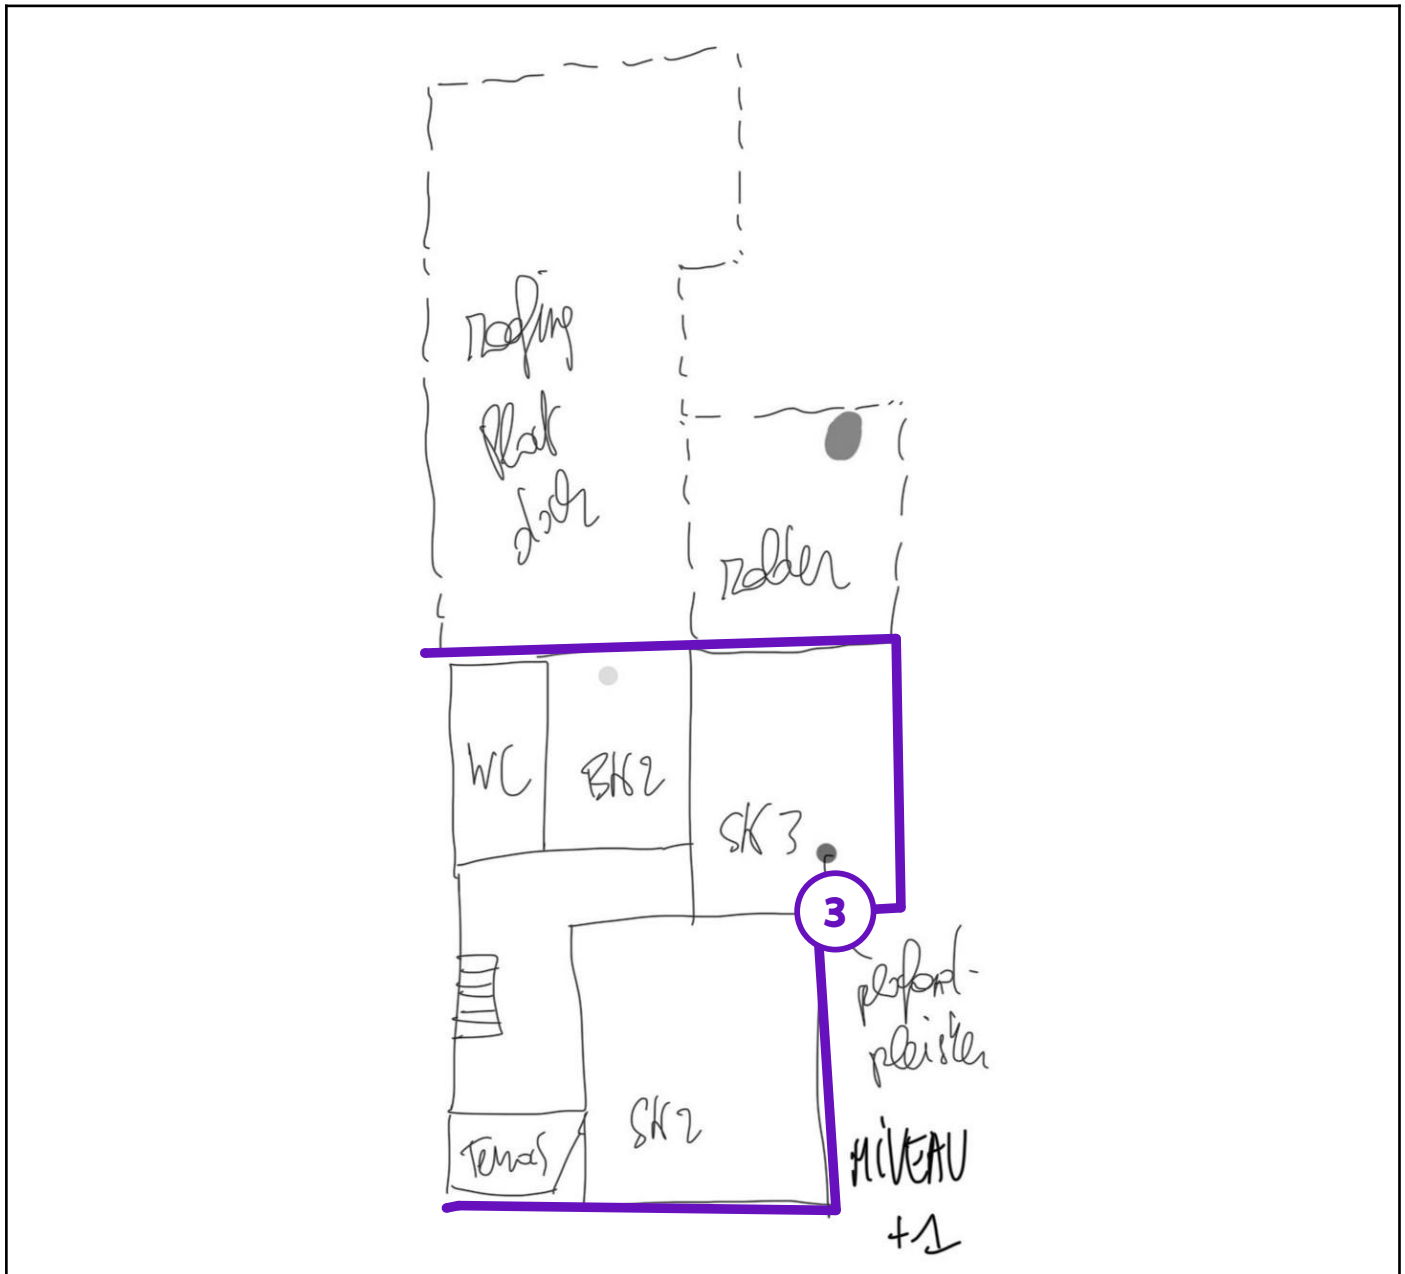
Plan 2.9: - Niveau +1

Beschrijving	Type	Actie
3. Binnenkant van de goten / kroonlijst niet inspecteerbaar	Beperking	-

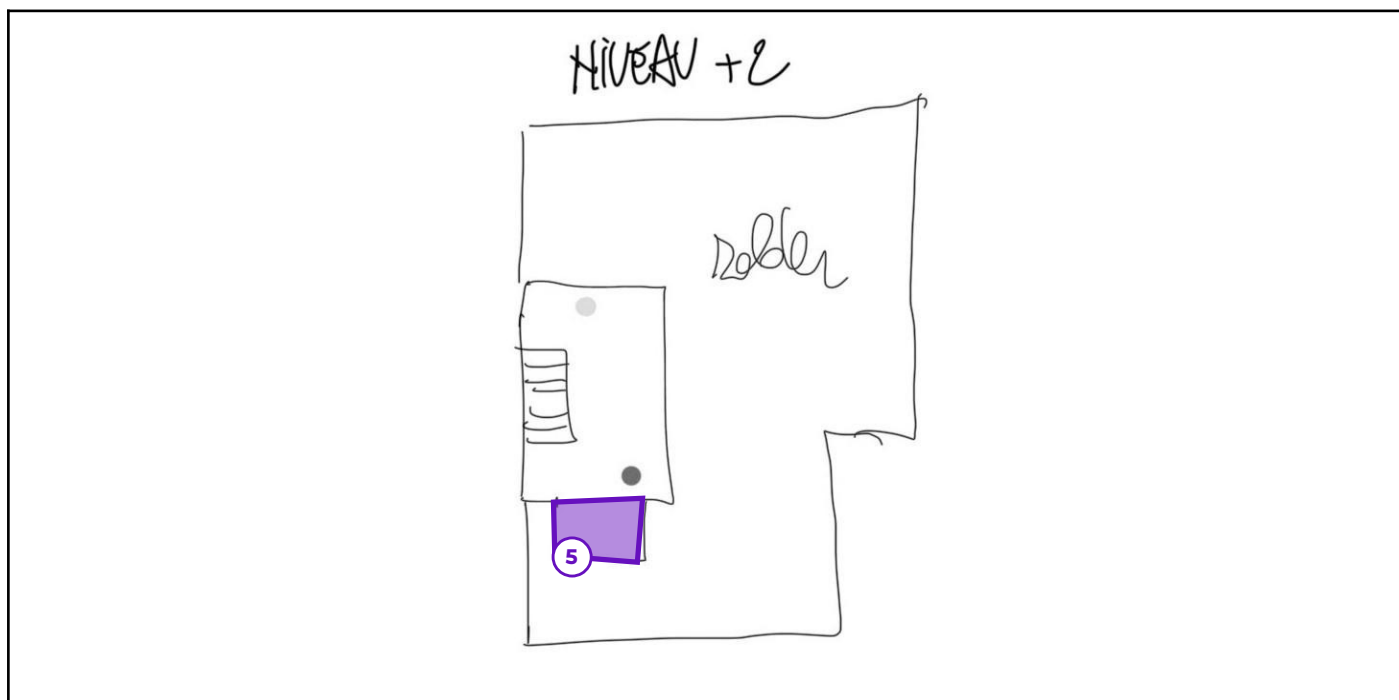
Plan 2.10: - Niveau +2

Beschrijving	Type	Actie
5. Plat dak Beperking Buiten bereik voor inspectie opbouw plat dak	Beperking	-

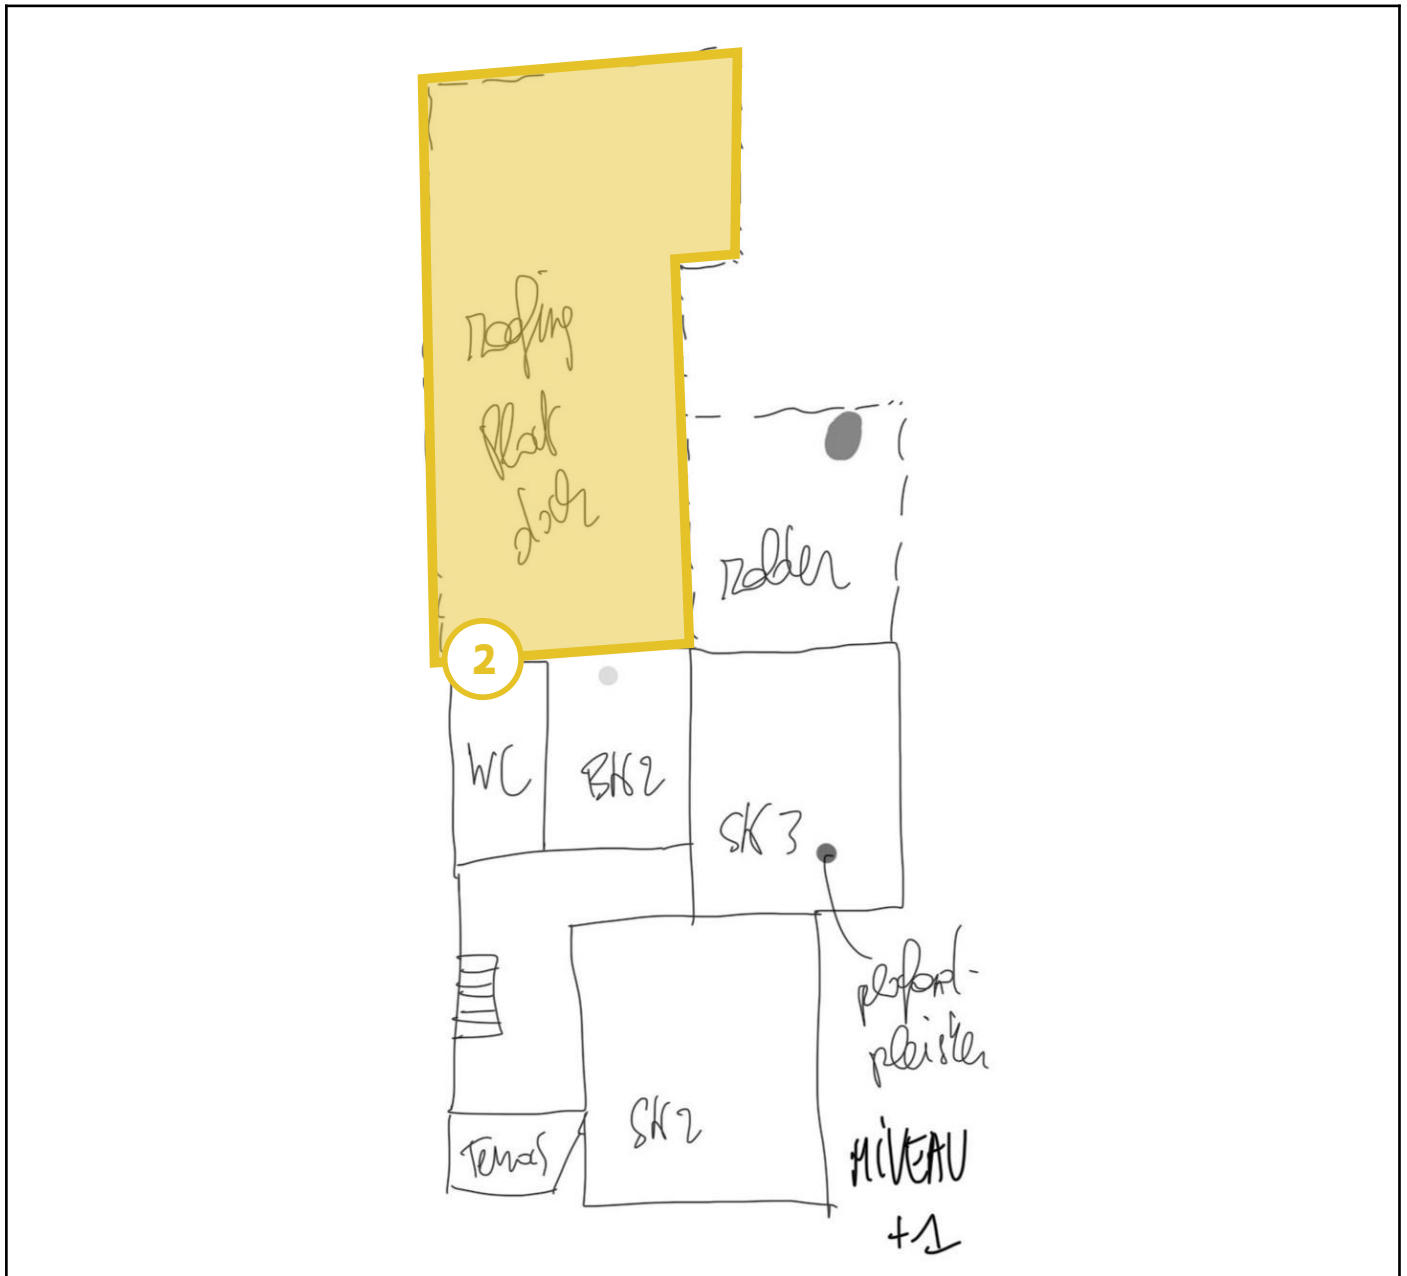
Plan 2.11: - Niveau +1

Beschrijving	Type	Actie
2. Plat dak Roofing/bitumen/teer Asbestverdacht & veilig te beheren	Asbestmateriaal	Zorgvuldig beheren

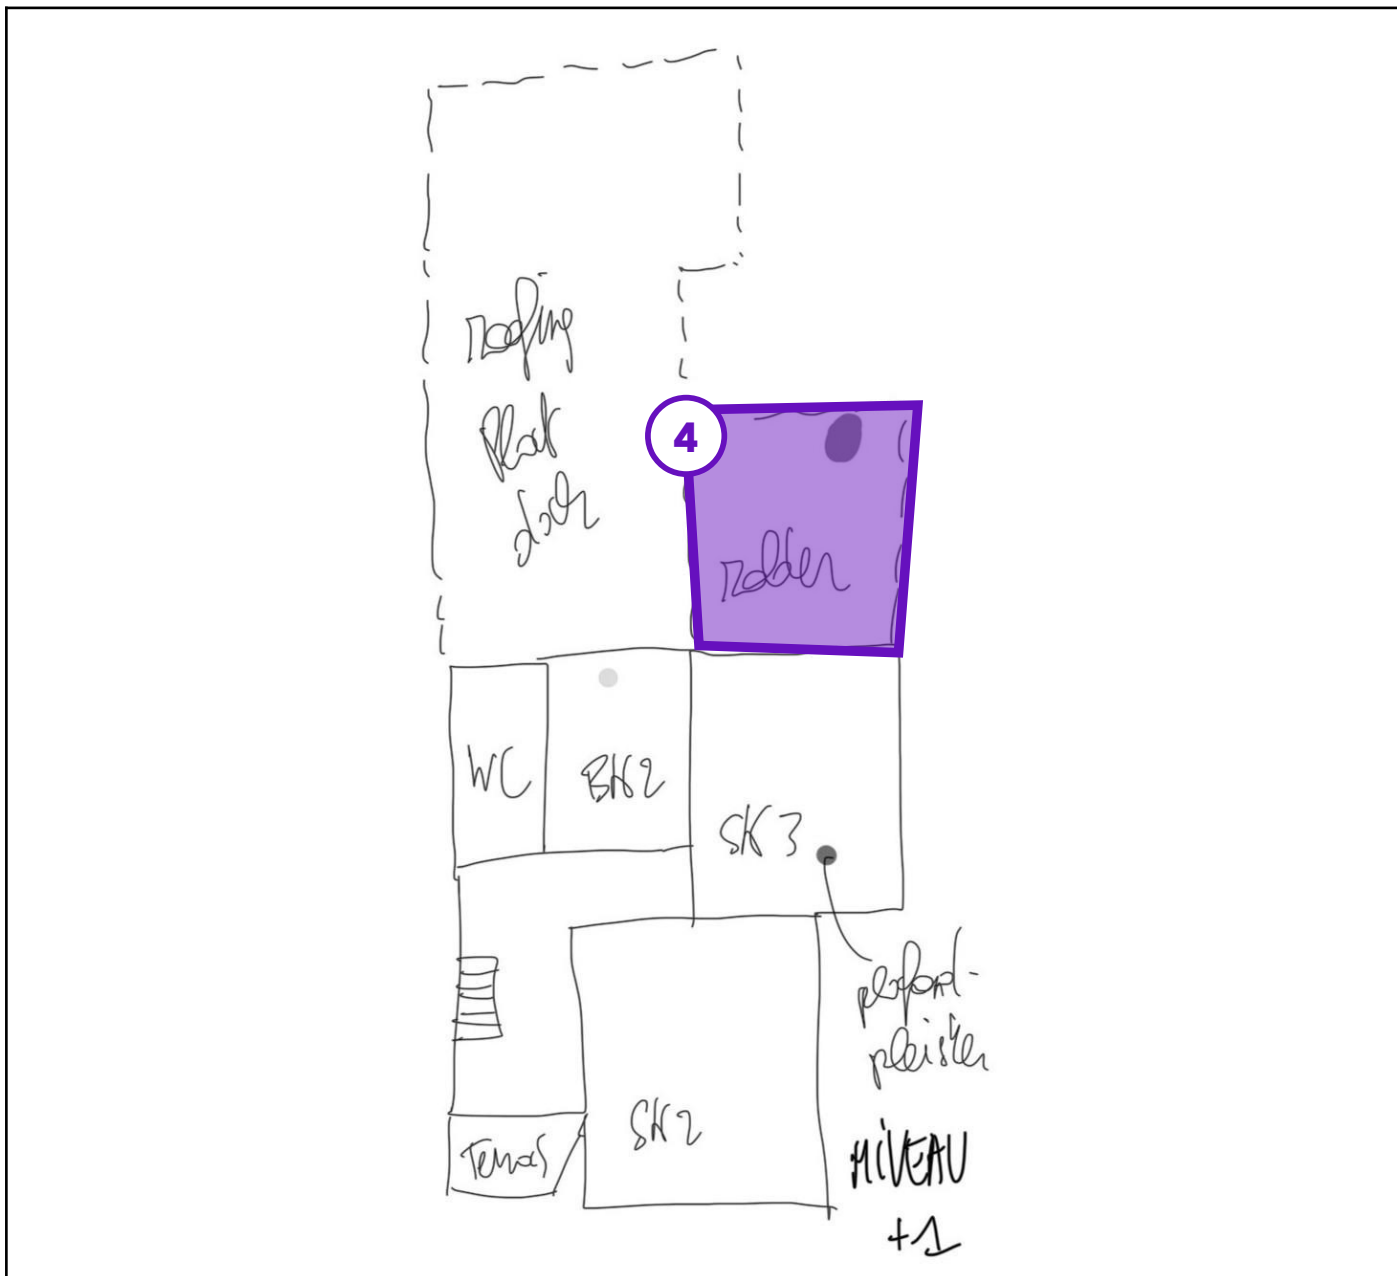
Plan 2.13: - Niveau +1

Beschrijving	Type	Actie
4. Zolderruimte <1,50 m (beperking/buiten inspectiegebied)	Beperking	-

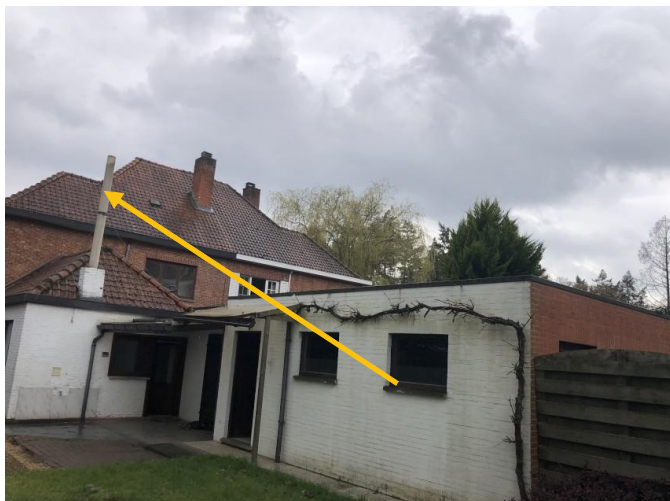
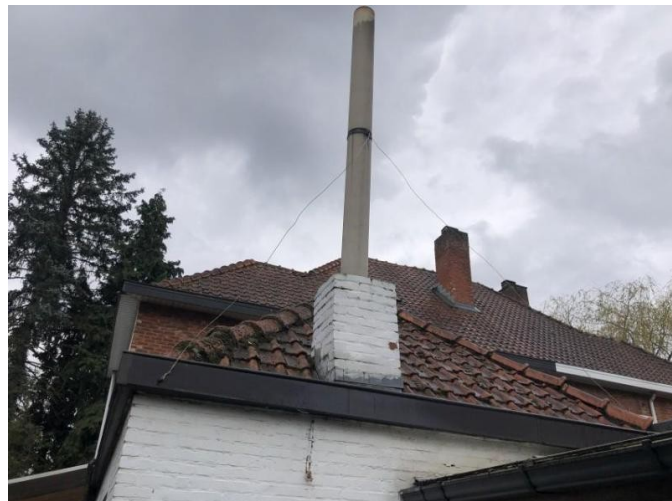
Verwijderen

Staalname van het materiaal was niet mogelijk tijdens het plaatsbezoek aangezien de toepassing niet veilig bereikbaar is. Volgens het inspectieprotocol dienen asbestverdachte cementen rookgasafvoeren/schouwen verplicht opgenomen te worden als asbestverdacht, zijnde asbesthoudend tot het tegendeel door staalname voor labo-analyse bewezen is.

Eindbeoordeling materiaalrisico	Verhoogd materiaalrisico en/of verhoogde kans op vezelvrijgave
---------------------------------	--

Gebondenheid	Categorie 1: hechtgebonden in oorsprong
Asbestsoort (vezeltype)	Crocidoliet aanwezig
Asbestconcentratie	Laag (< 50%)
Afschermingsgraad van het gehele materiaal	Geheel of deels vrij aan de buitenlucht, maar geen contact met binnenlucht
Toestand van het materiaal	Matig beschadigd, matig verweerd

Beschrijving	Rookgaskanaal / Schouw Asbestverdachte cementtoepassing
Omgeving	Buiten
Primaire drager	HVAC infrastructuur en uitrusting
Asbestmateriaal	Rookgaskanaal
Bindmiddel van asbestmateriaal	Cement
Gebondenheid op basis van bindmiddel	Hecht
Hoeveelheid (lengte - omtrek - dikte - aantal)	<ul style="list-style-type: none"> • 1,64 m - 50,00 cm - 0,99 cm - 1 stuk
Totaal volume	0,008 m ³
Eenvoudig bereikbaar	Ja
Bevestigingswijze	<ul style="list-style-type: none"> • Verlijmd, ingegoten, versmeerd
Identificatiemethode	De asbestdeskundige beoordeelt het materiaal als asbesthoudend, en dit zonder monstername.
Destructieve handeling voor identificatie	Nee
Opmerking	<p>De hoeveelheid is een zo nauwkeurig mogelijke schatting en kan afwijken van de werkelijke toestand. De geraamde totale oppervlakte of hoeveelheid (indien van toepassing) wordt weergegeven, niet het aantal stuks. Aanduidingen op de constructieplannen vormen louter een indicatie waar deze toepassing (onder meer) aanwezig is of kan zijn. Aan de gegeven informatie kunnen geen rechten worden ontleend.</p> <p>Volgende vezelcementen buitenschiltoepassingen dient de asbestdeskundige steeds op te nemen als asbest(verdacht) wat volgens het inspectieprotocol asbesthoudend impliceert tot het tegendeel bewezen zou worden door labo-analyse. Het gaat om: 1° dakbedekking en gevelbekleding: a) lei, shingle; b) plaat; c) golfplaat; d) nok, windveer, boeiboord; 2° dakgoot; 3° rookgaskanaal; 4° schouwhoed, ventilatiekap (anti-windval); 5° hemelwaterafvoerkanaal.</p> <p>De rookgasafvoer loopt mogelijks verder door in de schouw . Om dit te onderzoeken is verder destructief onderzoek nodig.</p>

- Verwijder dit asbestmateriaal zo snel mogelijk. Volg de toestand goed op.
- Voer bijkomende staalname(s) uit.

- Eenvoudige handelingen: mag via doe-het-zelf of door werknemer(s) met opleidingsattest eenvoudige handelingen

Deze toepassing kan door een aannemer die over een opleidingsattest eenvoudige handelingen beschikt of door een particulier (doe-het-zelf), verwijderd worden indien er geen verhoogd risico op vrijgave van asbestvezels (max. concentratie 0,01 vezels/cm³ - CODEX Art. VI.3-54) ontstaat en de toepassing voorafgaand wordt gefixeerd/bevochtigd; de individuele elementen zonder machinale werktuigen (boormachine, slijpschijf, hogedrukreiniger,...) en zonder breken of gooien een voor een losgemaakt worden; en ten slotte

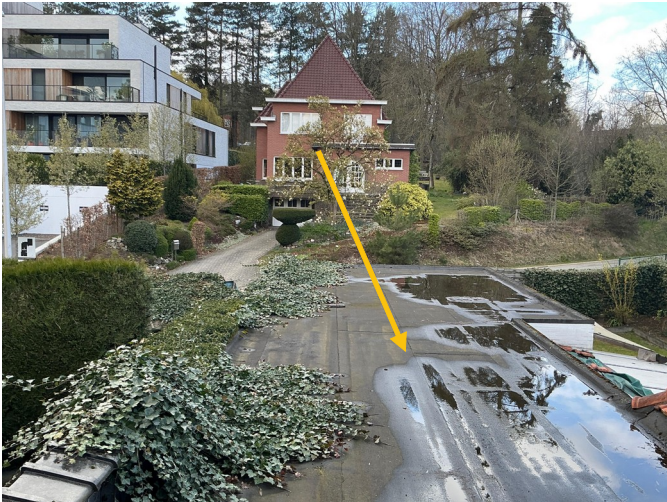
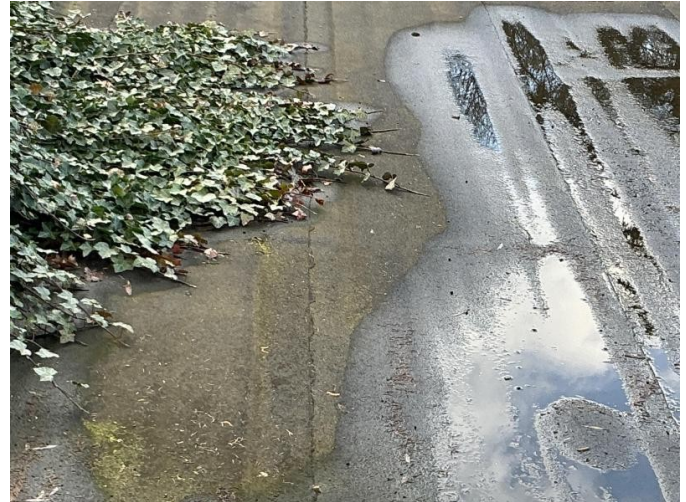
Fiche 2: Plat dak | Roofing/bitumen/teer | Asbestverdacht & veilig te beheren

Zorgvuldig beheren

Eindbeoordeling materiaalrisico	Laag materiaalrisico en/of verlaagde kans op vezelvrijgave
---------------------------------	--

Gebondenheid	Categorie 1: hechtgebonden in oorsprong
Asbestsoort (vezeltype)	Alleen chrysotiel aanwezig
Asbestconcentratie	Laag (< 50%)
Afschermingsgraad van het gehele materiaal	Geheel of deels vrij aan de buitenlucht, maar geen contact met binnenlucht
Toestand van het materiaal	Licht beschadigd, licht verweerd. Intacte calciumsilicaatplaat of materiaal met categorie 3-gebondenheid

Er werd geen staal genomen van de roofing/bitumen/teer-laag om risico op waterinfiltratie te voorkomen. (Groot risico op structurele gevolgschade, zijnde lekschade)

De toplaag, lijmlaag of mogelijks onderliggende lagen kunnen asbesthoudend zijn. Volgens het inspectieprotocol dient deze toepassing beschouwd te worden als asbestverdacht (zijnde asbesthoudend) tot het tegendeel (al dan niet) wordt bewezen.

Er is geen volledige / correcte staalname mogelijk van de toplaag inclusief onderliggende lagen bitumen of lijm zonder de toepassing ernstig te beschadigen (met risico op waterinfiltratie). Staalname tot op de eventuele onderliggende lagen is niet mogelijk zonder uitbreiding naar een destructief onderzoek.

- Zorg voor een veilig beheer. Vermijd het beschadigen van het asbestmateriaal. Controleer de toestand jaarlijks op wijzigingen.
- Voer bijkomende staalname(s) uit.

- Eenvoudige handelingen: enkel door erkend asbestverwijderaar
Om een asbestveilig asbestattest te bekomen volstaat het momenteel om het plat dak veilig en zorgvuldig te beheren. Dit zonder er wijzigingen aan aan te brengen.

Bij wijzigingen, werken aan het plat dak of verwijdering ervan is verdere staalname (labo-analyse) van de toplaag met onderliggende lagen noodzakelijk alvorens deze te verwijderen of alvorens werken uit te voeren aan het materiaal (bijvoorbeeld bij het plaatsen van een nieuwe toplaag).

Bij renovatie of werken aan het plat dak dient dit attest voorgelegd te worden aan de aannemer en is er bijkomend destructief onderzoek nodig met staalname van de toplaag en onderliggende lagen alvorens werken uit te voeren aan het plat dak of alvorens een nieuwe laag over de bestaande laag te plaatsen.

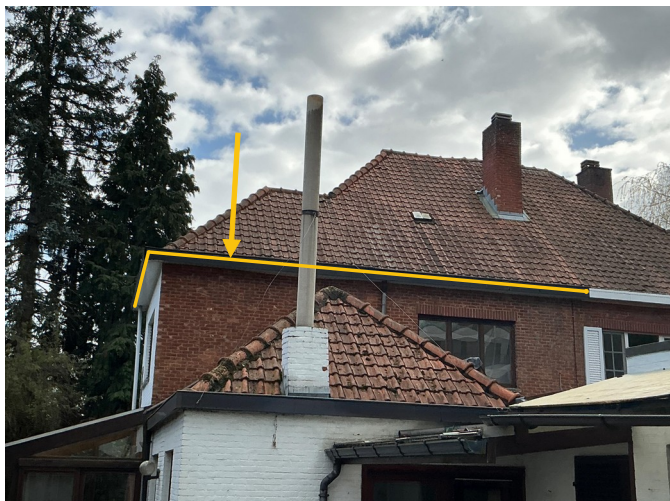
Fiche 3: Binnenkant van de goten / kroonlijst niet inspecteerbaar

Tijdelijke beperking

Reden: Het te onderzoeken materiaal situeert zich hoger dan 3,50 m te rekenen vanaf een veilige ondergrond

Uitleg van de asbestdeskundige: Tijdens het plaatsbezoek kon de binnenkant van de dakgoten niet geïnspecteerd worden.

Beperking onderzoek: het betreft de dakgoten hoger dan 3,50 meter boven een veilig ondergrond.

De binnenkant van dakgoten kunnen bekleed zijn met roofing of bestaan uit asbestverdacht materiaal.

Roofing/bitumen/teer is een asbestverdacht materiaal.

Bij renovatie is verder aanvullend destructief onderzoek aan te raden.

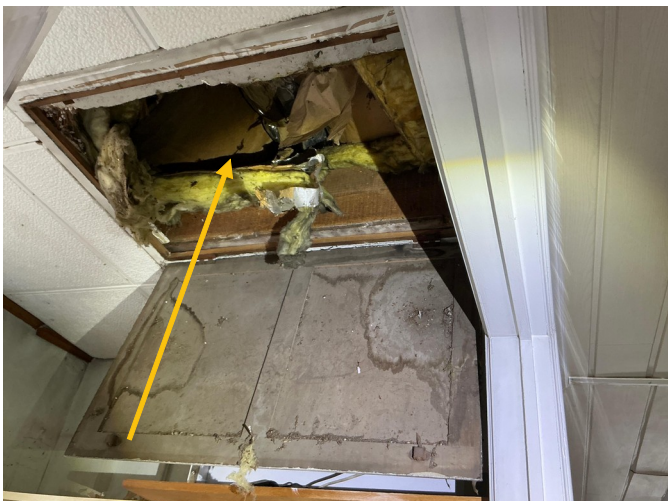
Permanente beperking

Reden: Het onderzoek kan niet uitgevoerd worden binnen de bepalingen van de Welzijnswet

Uitleg van de asbestdeskundige: Betreft de zolderruimte van de achterbouw (woning).

Uit het inspectieprotocol: ruimtes met een hoogte lager dan 1,50 m vormen een permanente onderzoeksbeperking. (bruikbare hoogte)

De zolderruimte maakt volgens het inspectieprotocol geen deel uit van het inspectiegebied dus ook niet van dit asbestattest. De zolderruimte wordt uitgesloten van het inspectiegebied en uitgesloten van deze asbestinventaris. Er wordt in dit asbestattest geen uitspraak of inspectie gedaan van de materialen of toepassingen die aanwezig zijn in deze zolderruimte.

De zolderruimte met (delen van) het dak werd uitgesloten van het inspectiegebied alsook de (asbesthoudende) materialen of toepassingen die eventueel aanwezig zijn in deze zolderruimte/dak, niet-limitatief: asbesthoudend onderdak, asbesthoudende leidingisolatie, asbesthoudende buizen/kanalen, asbesthoudende vinylvloeren, afval van asbesthoudende toepassingen, stockvoorraad asbesthoudende toepassingen,.... Het betreft hier een opdracht asbestinventarisatie met een niet-destructief onderzoek. Verder destructief onderzoek is noodzakelijk indien gewenst.

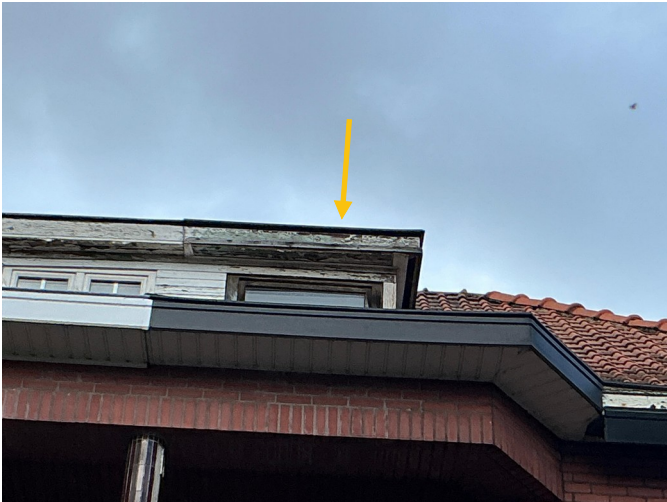
Tijdelijke beperking

Reden: Het te onderzoeken materiaal situeert zich hoger dan 3,50 m te rekenen vanaf een veilige ondergrond

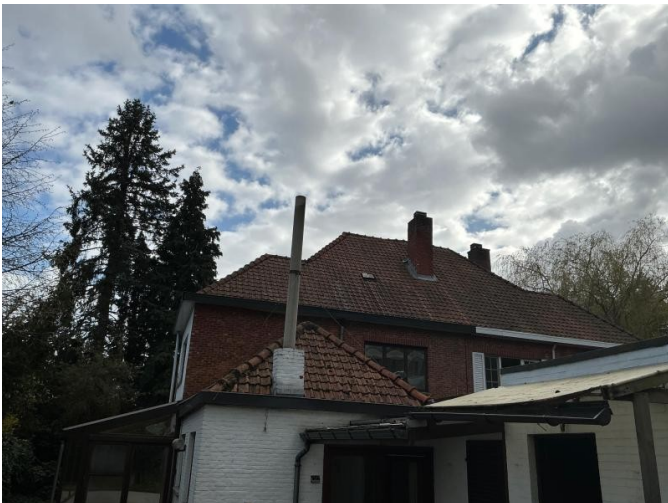
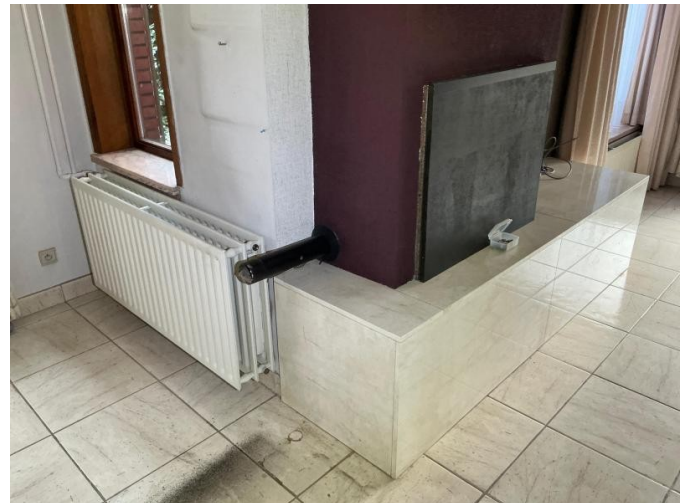
Fiche 16: Binnenkant schouw(en) en/of ventilatiekanalen niet inspecteerbaar

<p>OH = Open haard</p> <p>G = Geiser</p> <p>B = Boiler</p>	
<p>Fiche 16: Binnenkant schouw(en) en/of ventilatiekanalen niet inspecteerbaar</p>	<p>De openhaard/kachelopening in de living was dichtgemaakt tijdens het plaatsbezoek.</p> <p>De binnenkant van de schouw(en) en ventilatiekanalen (verluchtingen, ventilatiekanalen, afvoer dampkap, etc.) kon niet gecontroleerd worden op de eventuele aanwezigheid van asbesttoepassingen (bijvoorbeeld een asbestcementen rookgaskanaal/buis in de schouw of een asbestcementen buis als ventilatie voor de keuken, de badkamer, ...). Indien dit wel gecontroleerd kon worden tijdens het plaatsbezoek, wordt dit beschreven in een aparte fiche in dit attest.</p> <p>Er werd de nodige inspanning gedaan om de schouwen en ventilatiekanalen zo goed mogelijk te inspecteren. De schouwen en ventilatiekanalen zijn echter niet in zijn geheel waarneembaar en bereikbaar.</p> <p>Het betreft hier een opdracht asbestinventarisatie met een niet-destructief onderzoek. Dit wil zeggen: visueel/auditief, losse of licht geklemde materialen opheffen, monsternamen met inherente schade.</p> <p>Dit wil niet zeggen: demonteren, beschadigen, opscheppen / uitsorteren. Aanwezige (ventilatie)rooster(s) of (delen van) schouwen werden bijgevolg niet gedemonteerd, hiervoor is verder aanvullend destructief onderzoek nodig bij renovatie of indien gewenst.</p> <p>Nota: De toegevoegde foto in het asbestattest van deze fiche geeft een voorbeeld van deze toepassingen en is niet limitatief. Er kunnen met andere woorden meerdere schouwen of ventilatiekanalen aanwezig zijn over het gehele inspectiegebied. De OVAM databank beperkt zich echter tot het toevoegen van 1 foto aan deze fiche.</p>
