# Asbestinventarisatetest

Dorpsstraat 72, 3540 Herk-de-Stad

Attestnummer : 20260123-000163.000

Uitgegeven op : 23.01.2026

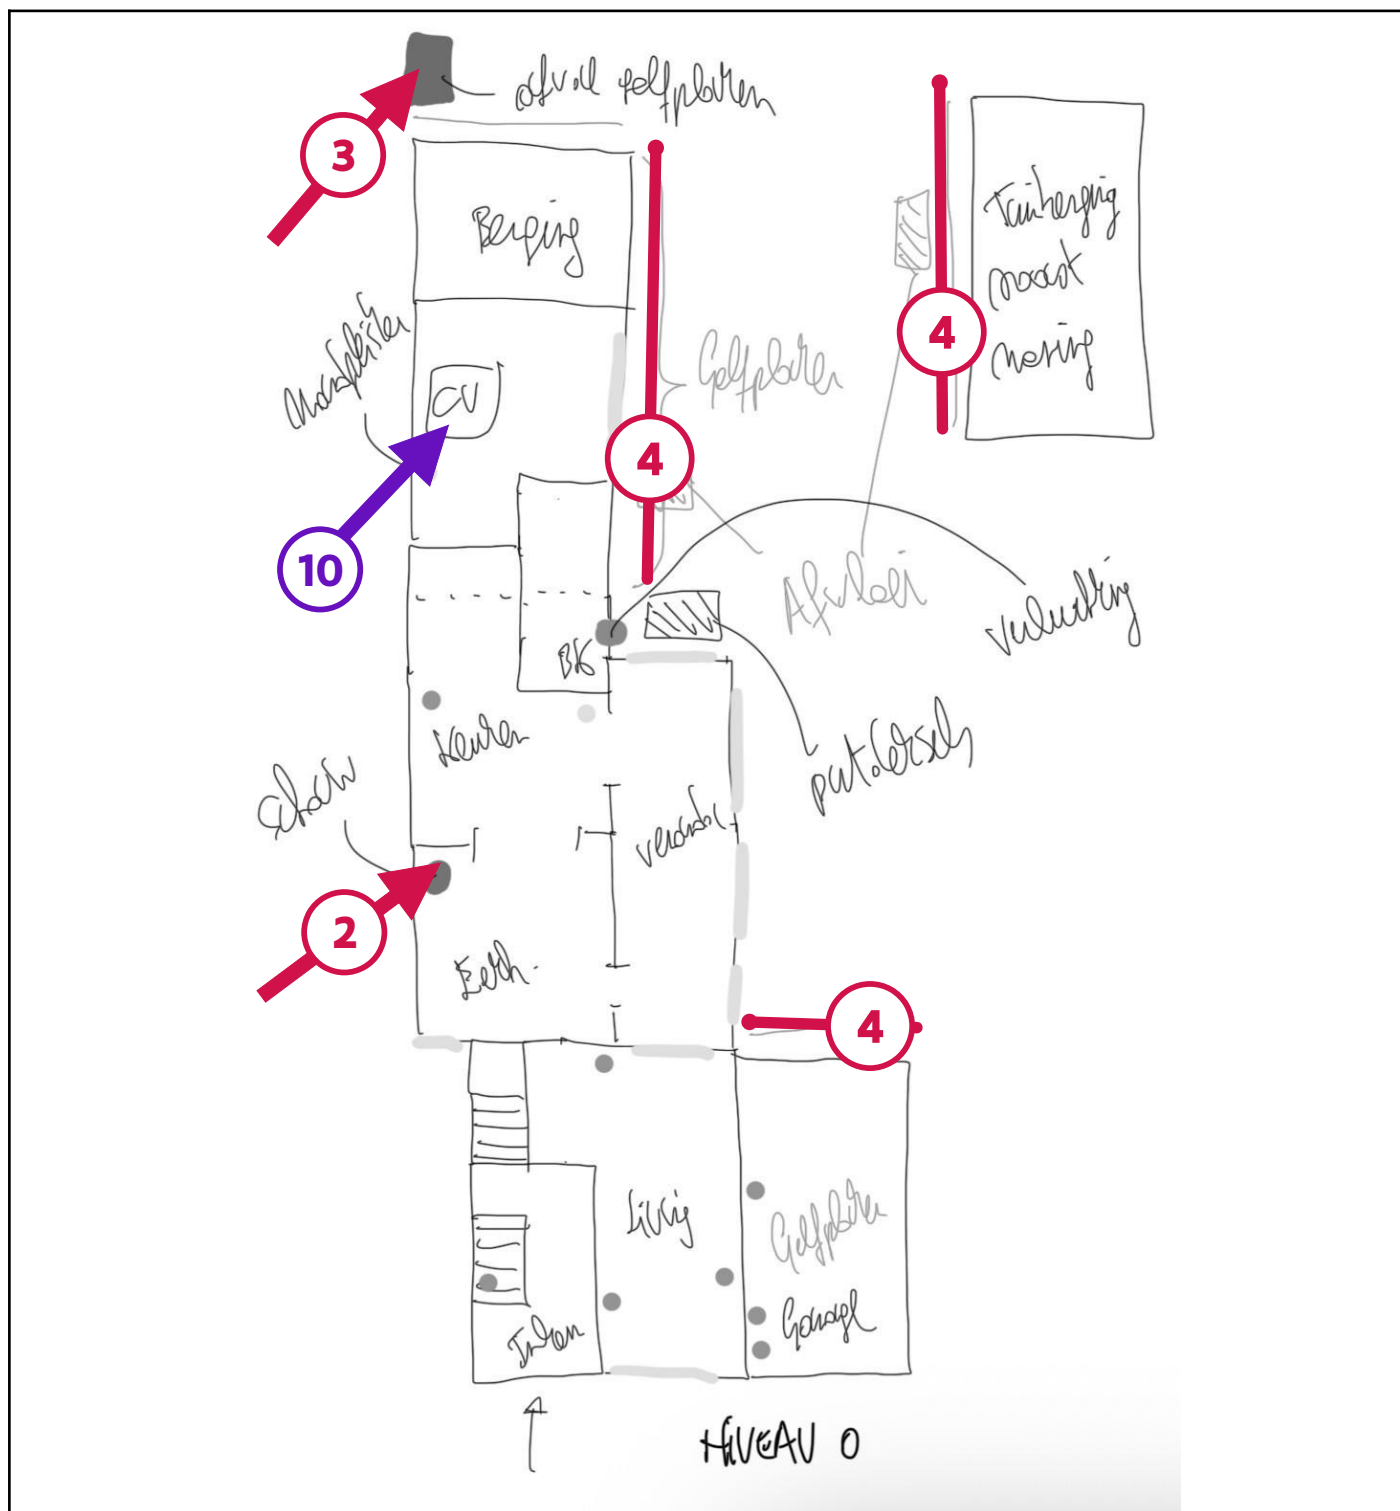
## Plan 2.6: - Niveau 0

Beschrijving	Type	Actie
2. Rookgaskanaal / Schouw   Asbestverdachte cementtoepassing	Asbestmateriaal	<b>Dringend verwijderen</b>

3. Afval I Golfplaten uit asbestcement	Asbestmateriaal	Dringend verwijderen
4. Asbesthoudend slib/sediment van de dakbedekking I Golfplaten	Asbestmateriaal	Dringend verwijderen
10. Toestel(len) I Ruimteverwarming en opwekker(s) warm water	Beperking	-

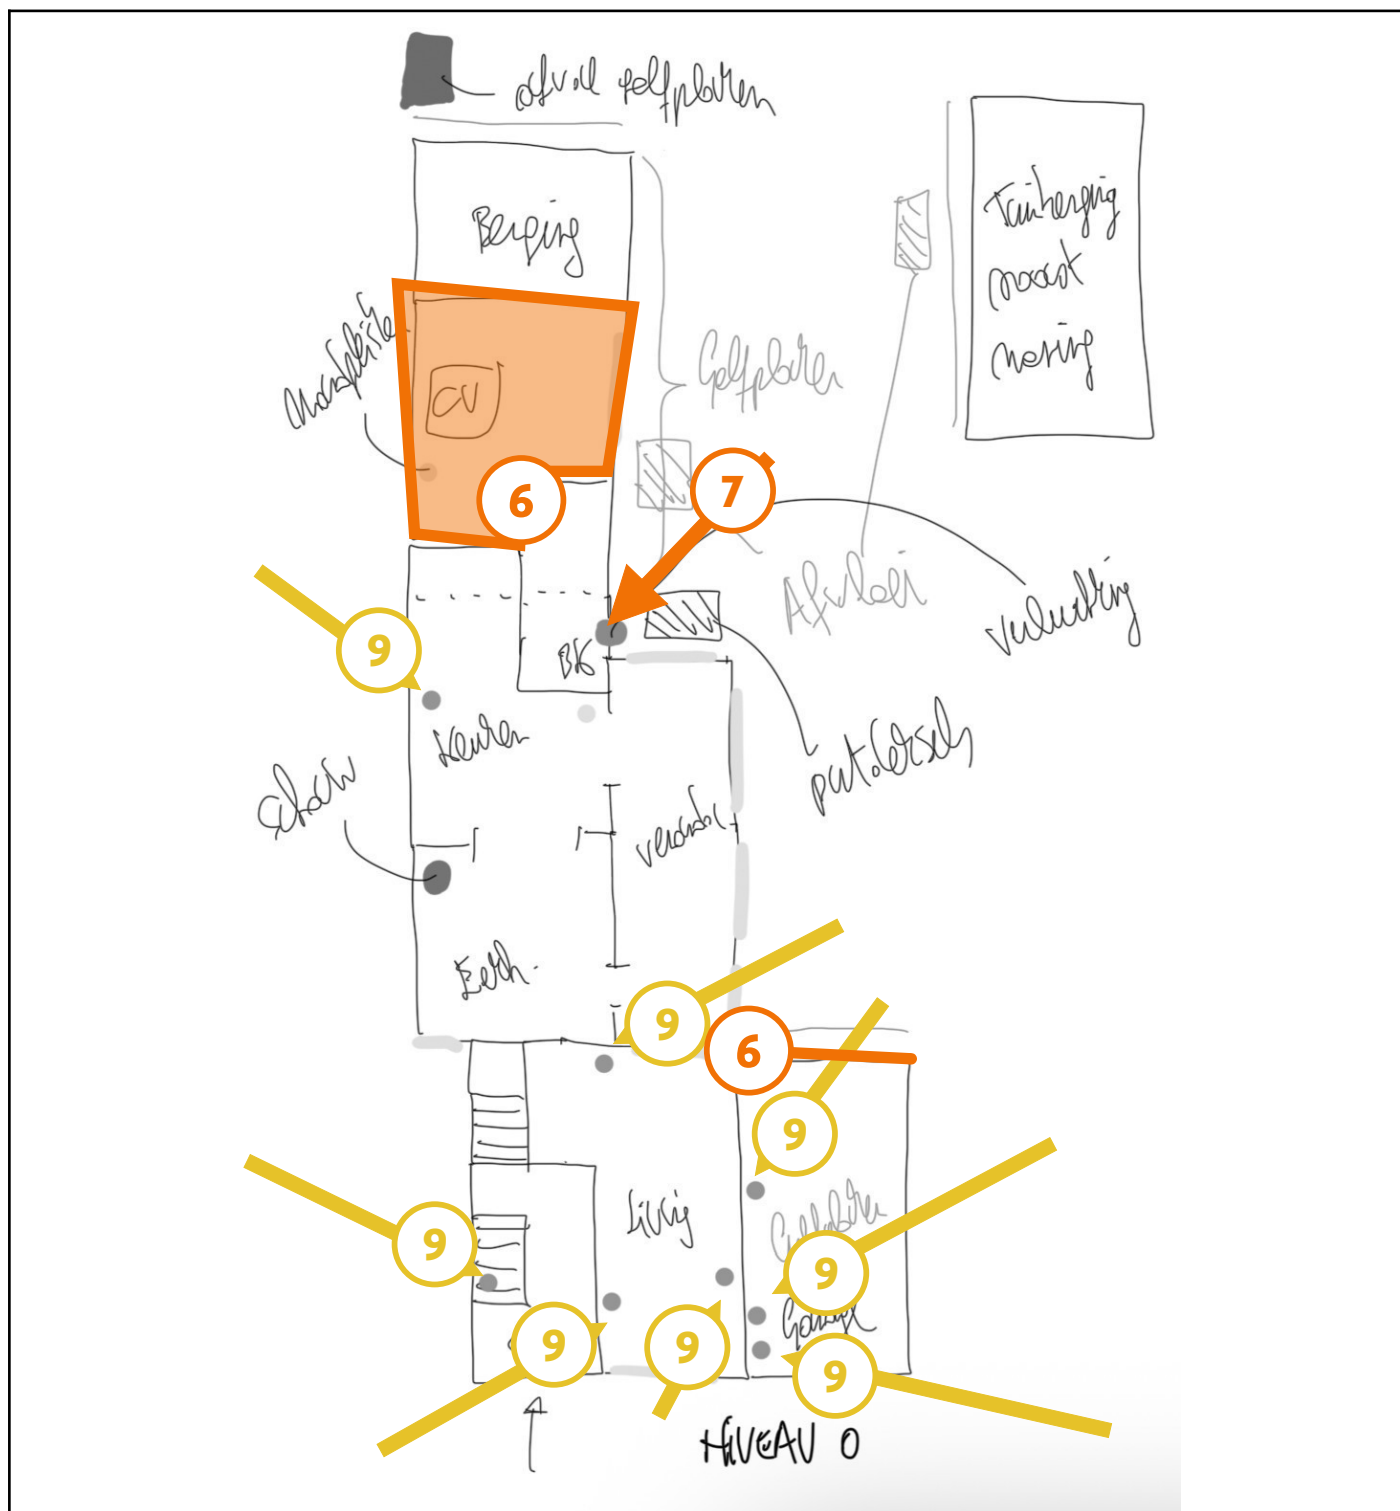
## Plan 2.7: - Niveau 0

Beschrijving	Type	Actie
6. Platen uit asbestcement   Stooklokaal en garagepoort achteraan	Asbestmateriaal	Verwijderen

7. Verluchttingsbuis uit cement   Asbestverdacht	Asbestmateriaal	Verwijderen
9. Bakeliet   Elektrische installatie	Asbestmateriaal	Zorgvuldig beheren

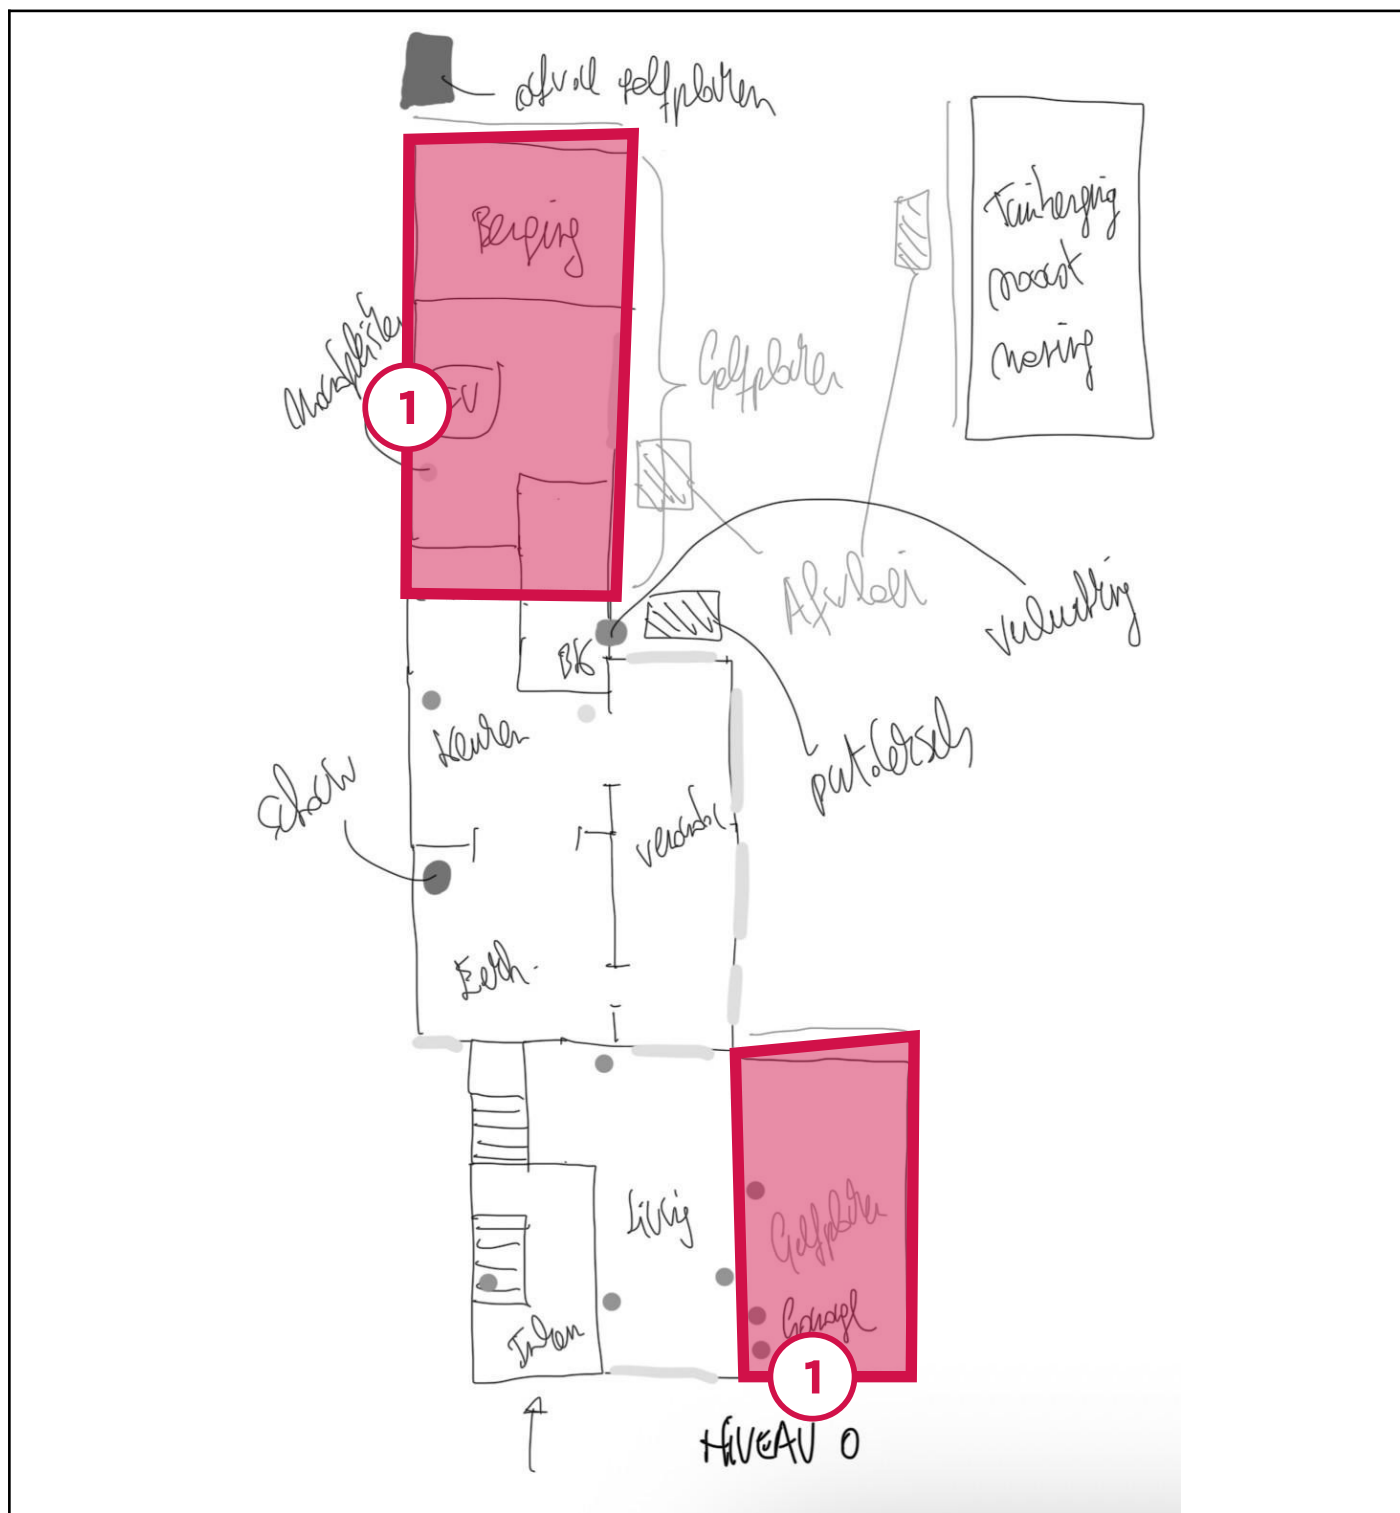
## Plan 2.9: - Niveau 0

Beschrijving	Type	Actie
1. Dakbedekking   Golfplaten zonder onderdak	Asbestmateriaal	<b>Dringend verwijderen</b>

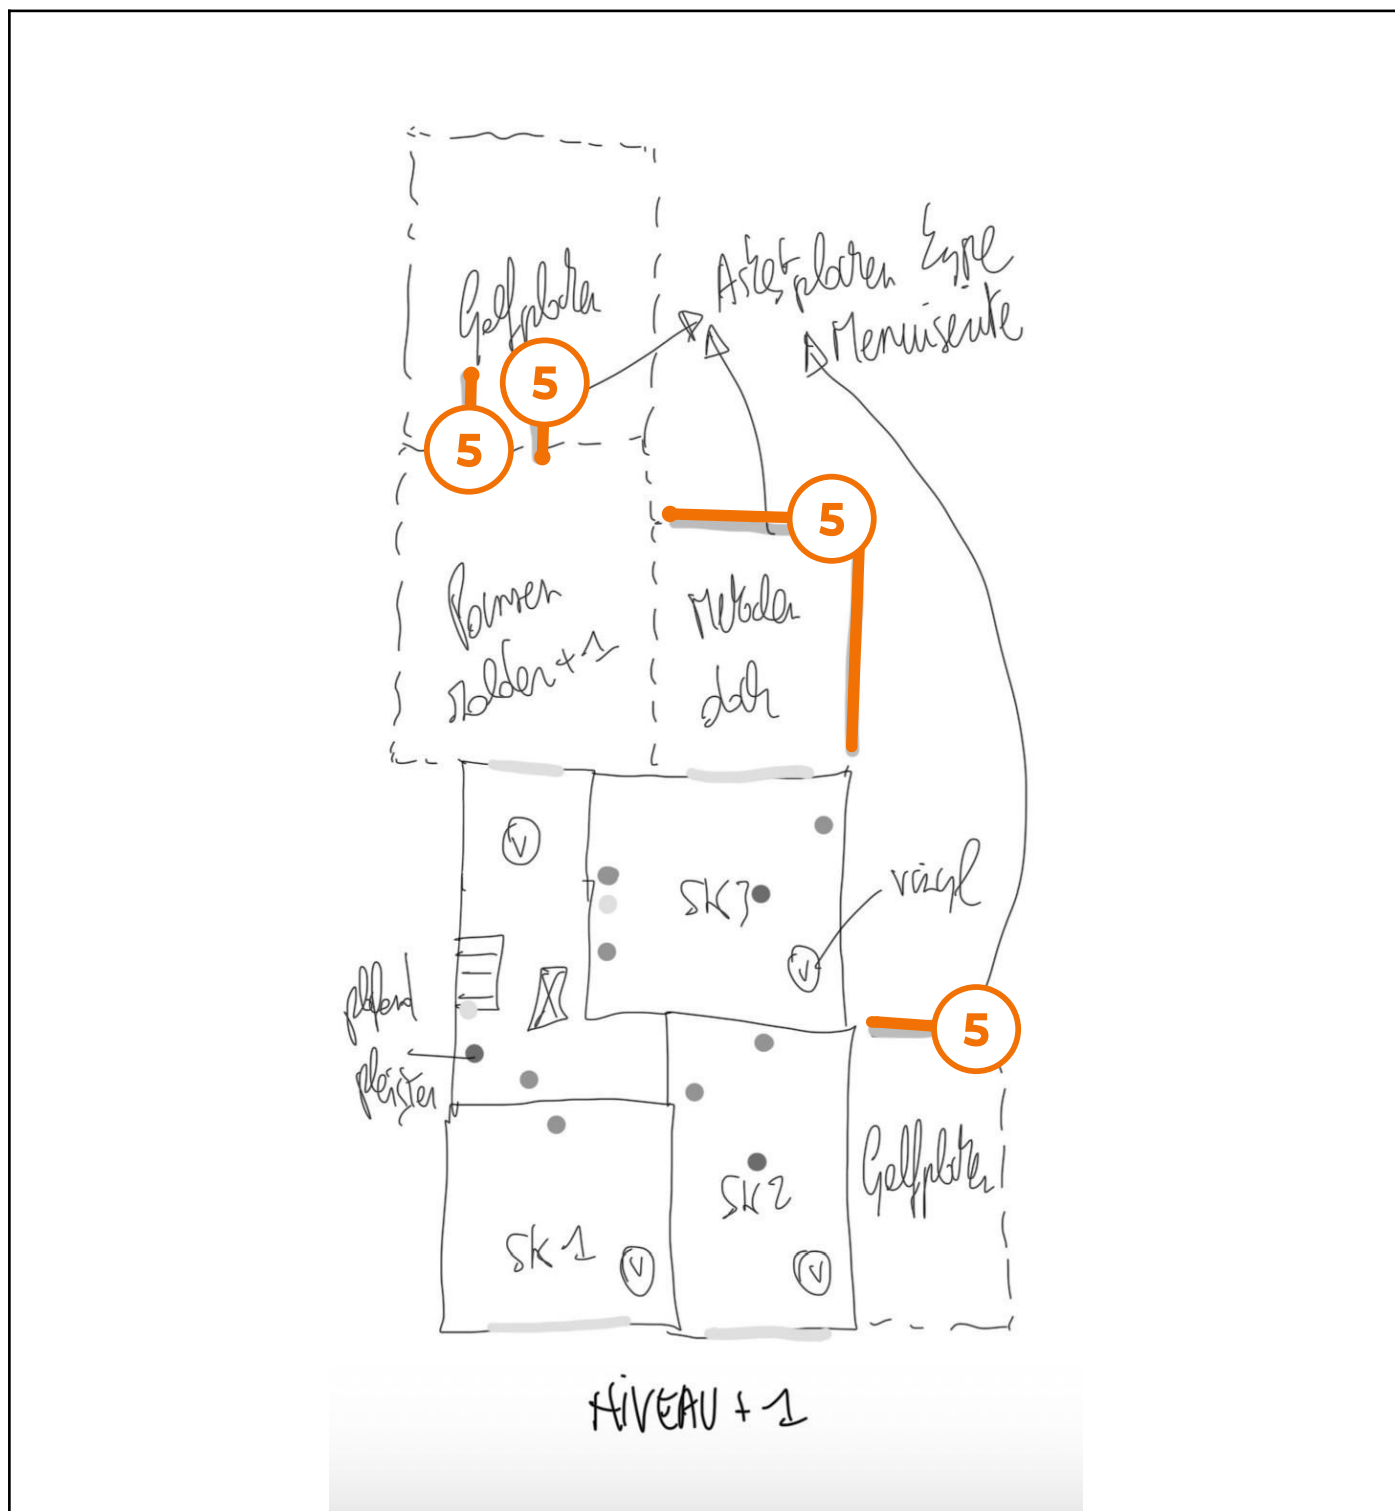
## Plan 2.13: - Niveau +1

Beschrijving	Type	Actie
5. Platen uit asbestcement   Afwerking	Asbestmateriaal	<a href="#">Verwijderen</a>

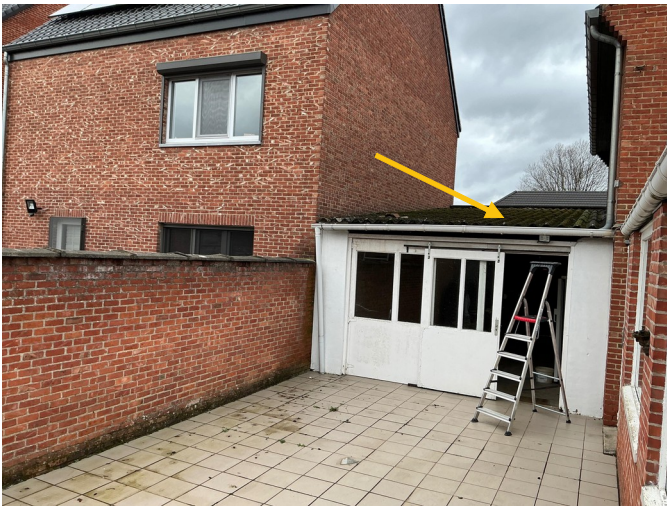
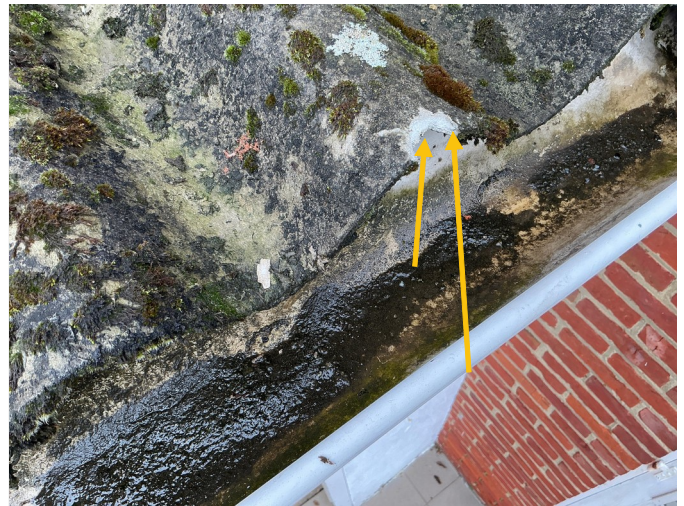
Het asbestmateriaal valt onder de mijlpaal van 2034.

**Dringend verwijderen**

- Verwijder dit asbestmateriaal zo snel mogelijk. Volg de toestand goed op.
- Hemelwater dat afspoelt van asbestcement daken of gevels kan asbestdeeltjes bevatten. Gebruik het enkel voor gesloten circuits (bv. spoelen toiletten). Reinig na het vervangen van het dak of de gevel de dakgoten en regenwaterput of -ton om asbesthoudend sediment of slib te verwijderen
- Voer bijkomende staalname(s) uit.

- Eenvoudige handelingen: mag via doe-het-zelf of door werknemer(s) met opleidingsattest eenvoudige handelingen  
Deze toepassing kan door een aannemer die over een opleidingsattest eenvoudige handelingen beschikt of door een particulier (doe-het-zelf), verwijderd worden indien er geen verhoogd risico op vrijgave van asbestvezels (max. concentratie 0,01 vezels/cm<sup>3</sup> - CODEX Art. VI.3-54) ontstaat en de toepassing voorafgaand wordt gefixeerd/bevochtigd; de individuele elementen zonder machinale werktuigen (boormachine, slijpschijf, hogedrukreiniger,...) en zonder breken of gooien een voor een losgemaakt worden; en ten slotte dubbel en luchtdicht verpakt weggevoerd worden naar een erkend afvalpunt (recyclagepark).

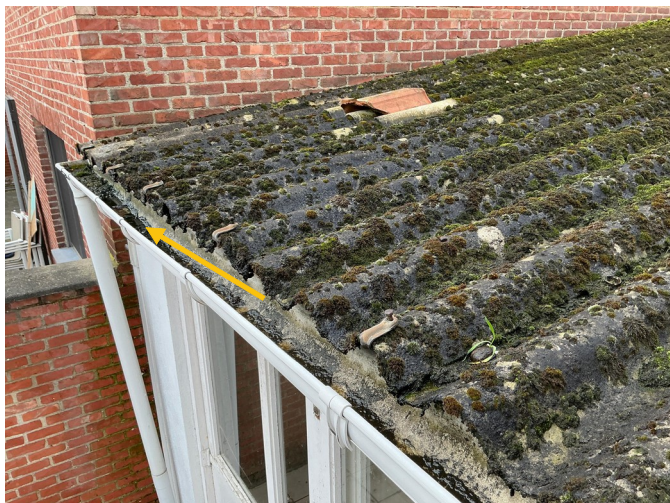
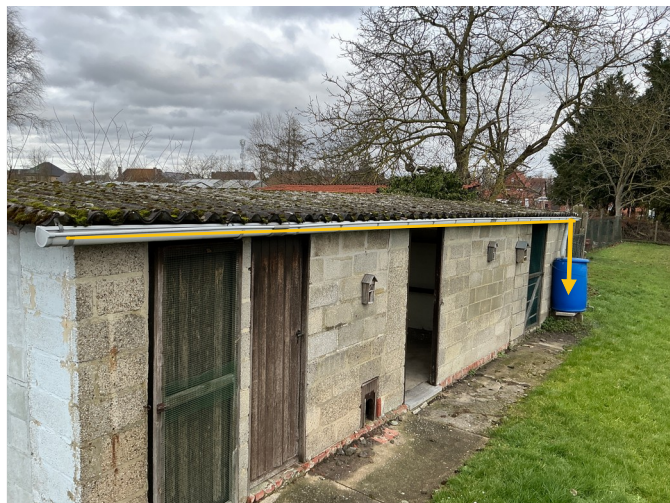
## Fiche 4: Asbesthoudend slib/sediment van de dakbedekking | Golfplaten

Beschrijving	Asbesthoudend slib/sediment van de dakbedekking I Golfplaten
Type afvalstof	Betreft resten (contaminatie) van verwerking of beschadiging
Type resten (contaminatie)	<ul style="list-style-type: none"> <li>• Stof, deeltjes &lt; 4 mm, flinters, gruis (los, opliggend)</li> <li>• Stof, deeltjes &lt; 4 mm, flinters, gruis (vermengd in materiaal)</li> </ul>
Besmette materialen	<ul style="list-style-type: none"> <li>• Organisch materiaal (mos, mest, vegetatie, ...)</li> <li>• Sediment (dakgoot, afvoerbuï, regenwaterput, ...)</li> </ul>
Bron van de resten	Asbesthoudende dakbedekking
Omgeving	Buiten
Primaire drager	Infrastructuur hemelwater (opvang en afvoer)
Gebondenheid resten	Niet hecht
Hoeveelheid (gewicht - aantal)	<ul style="list-style-type: none"> <li>• 2,89 kg - 1 stuk</li> </ul>
Totaal gewicht	2,89 kg
Eenvoudig bereikbaar	Ja
Identificatiemethode	De asbestdeskundige beoordeelt het materiaal als asbestverdacht en dus asbesthoudend, en dit zonder monstername.

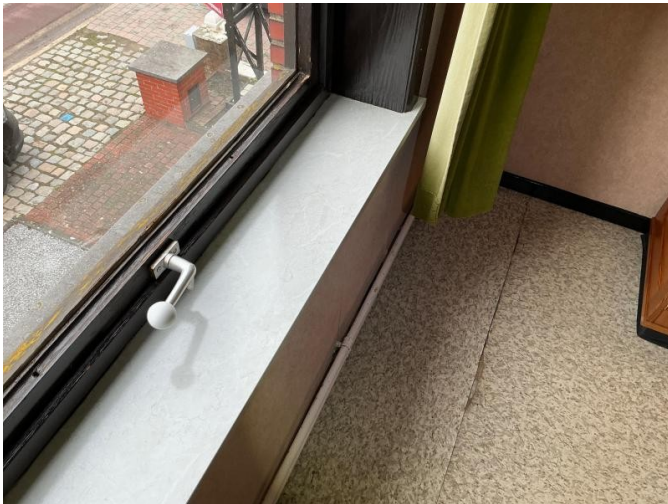
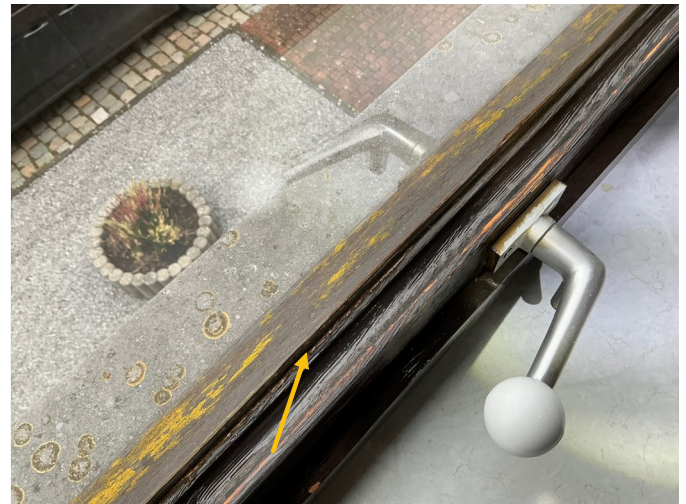
## Fiche 8: Mastiek/kit tussen glas en profiel | Oude ramen | Asbestverdacht

<b>Destructieve handeling voor identificatie</b>	Nee
<b>Opmerking</b>	<p>Het betreft hier oude raamprofielen waarvan er asbesthoudend mastiek aanwezig kan zijn tussen de beglazing en het profiel wanneer men de beglazing uit het profiel haalt. Hoogstwaarschijnlijk zullen deze raampartijen in zijn geheel vervangen worden (met profiel en beglazing samen) bij renovatie.</p> <p>Het betreft mastiek aan ramen, deuren, gevelopeningen, etc. Controleer steeds alle ramen, deuren, gevelopeningen, etc.</p> <p>De hoeveelheid is een zo nauwkeurig mogelijke opmeting en kan afwijken van de werkelijke toestand. De geraamde totale oppervlakte of hoeveelheid (indien van toepassing) wordt weergegeven, niet het aantal stuks. Aanduidingen op de constructieplannen vormen louter een indicatie waar deze toepassing (onder meer) aanwezig is of kan zijn, de aanduidingen zijn niet limitatief. Aan de gegeven informatie kunnen geen rechten worden ontleend.</p>

De toepassing dient voorafgaand wordt gefixeerd/bevochtigd; de individuele elementen zonder machinale werktuigen (boormachine, slijpschijf, hogedrukreiniger,...) en zonder breken of gooien een voor een losgemaakt worden; en ten slotte dubbel en luchtdicht verpakt weggevoerd worden.

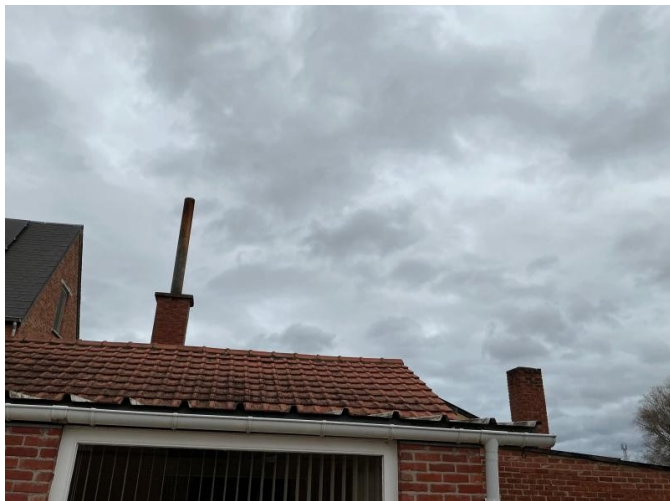
# Fiche 11: Binnenkant van de schouw(en) en ventilatiekanalen niet inspecteerbaar

Het betreft hier een opdracht asbestinventarisatie met een niet-destructief onderzoek. Dit wil zeggen: visueel/auditief, losse of licht geklemde materialen opheffen, monsternamen met inherente schade.

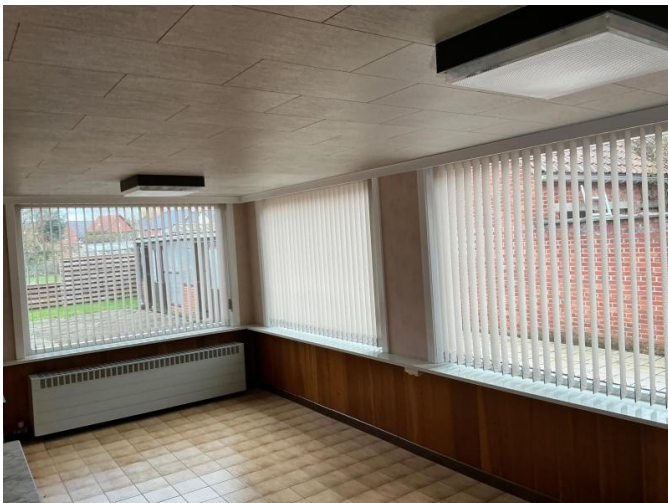
# Fiche 12: Veranda | Onderdak niet inspecteerbaar zonder destructief onderzoek

Bij gebrek aan bereikbaarheid van het onderdak langs binnen (bijvoorbeeld bij afgewerkte zolders / daken / plafonds / wanden) en zonder het verwijderen van de eventueel aanwezige isolatie, gebeurt de inspectie langs buiten door middel van het opheffen van een pan. Opheffen van dakbedekking zoals: (metalen) platen, golfplaten, leien, afwerkingslagen van platte daken is niet mogelijk zonder aanvullend destructief onderzoek. Dit onderzoek beperkt zich echter tot niet-destructief onderzoek.

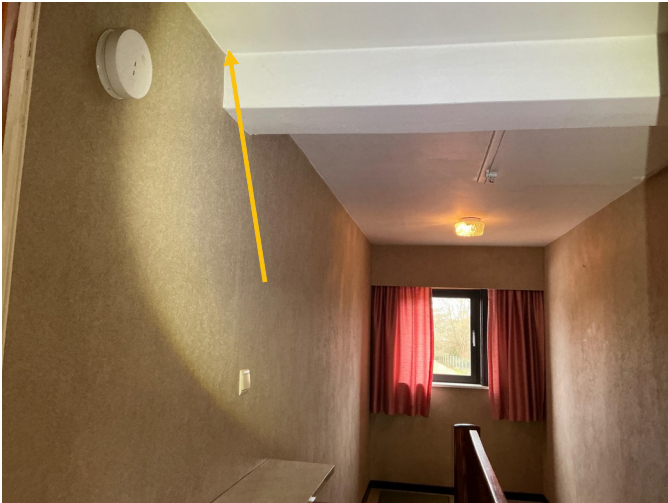
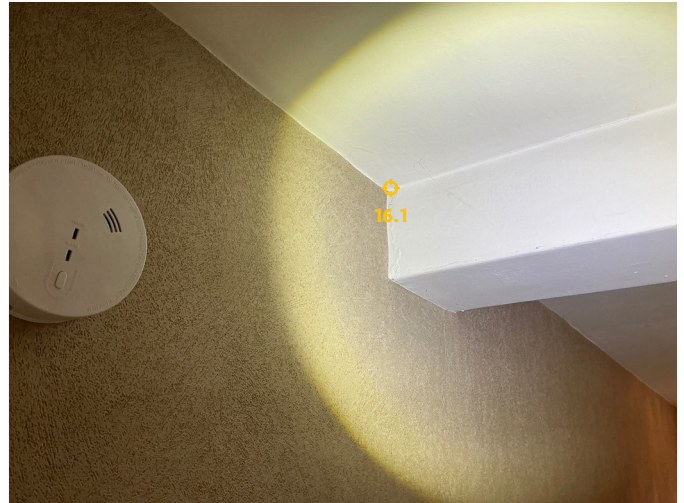
# Fiche 16: Zichtbaar plafondpleisterwerk

Voor de opmaak van dit asbestattest werd een standaard onderzoek (niet-destructief en een niet-aanvullend onderzoek) uitgevoerd waarbij er geen uitspraak kan worden gedaan over de ruimte / opbouw achter valse wanden/plafonds, onderliggende lagen, eventueel pleisterwerk achter tegels of locaties / ruimtes / vlakken van pleisterwerk die niet tot het uitgevoerde mengstaal van het pleisterwerk behoren.

Afwerkingslagen van gipsplaten kunnen tevens asbest bevatten in smeerlagen van gips/kalk. Om dit vast te kunnen stellen, is verder aanvullend en destructief onderzoek nodig.
