# Asbestinventarisatetest

Dorpsstraat 11/A, 3560 Lummen

Attestnummer : 20251221-000092.000

**Asbestveilig** (maar niet asbestvrij)

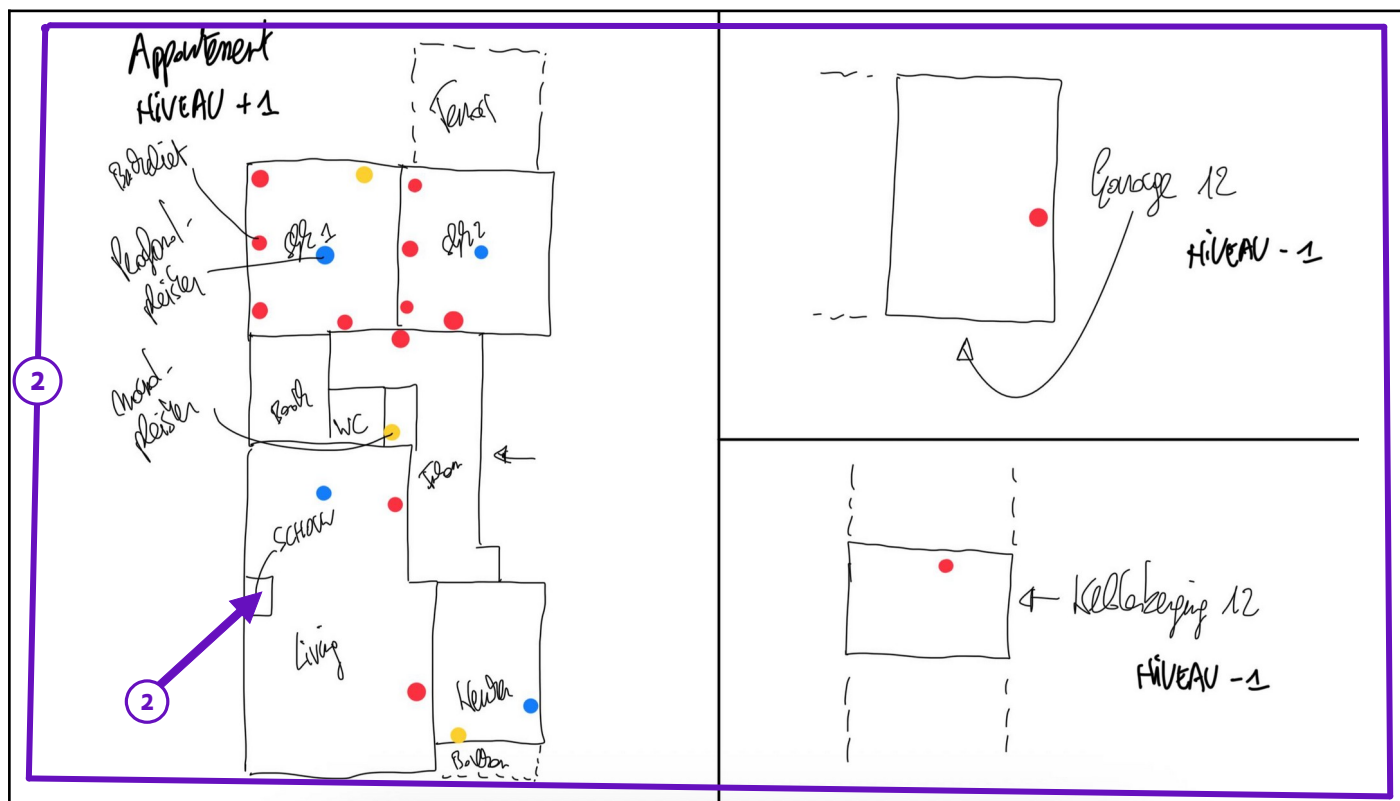
## Plan 1.1: - Inspectiegebied met aanduidingen plaatsbezoek

Beschrijving	Type	Actie
2. Binnenkant van de schouw(en) en ventilatiekanalen niet inspecteerbaar	Beperking	-

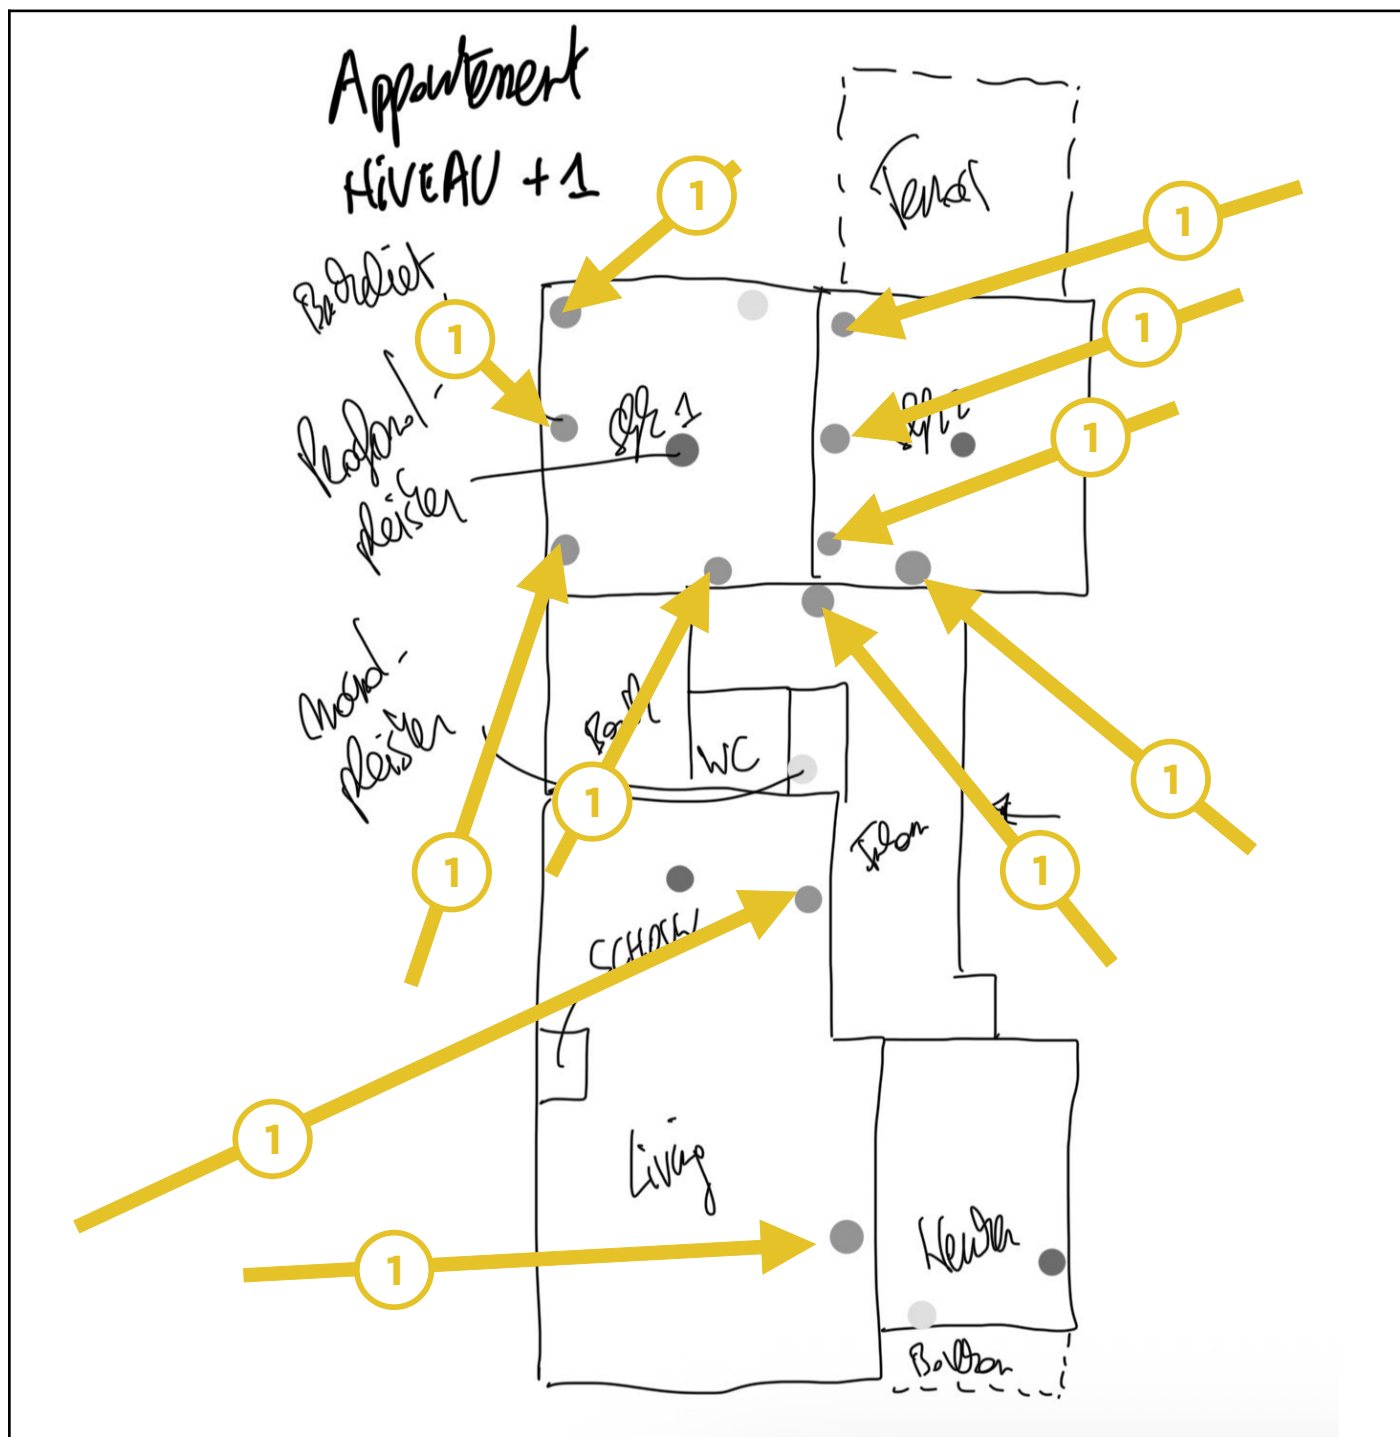
## Plan 2.4: - Appartement

Beschrijving	Type	Actie
1. Bakeliet   Elektrische installatie	Asbestmateriaal	Zorgvuldig beheren

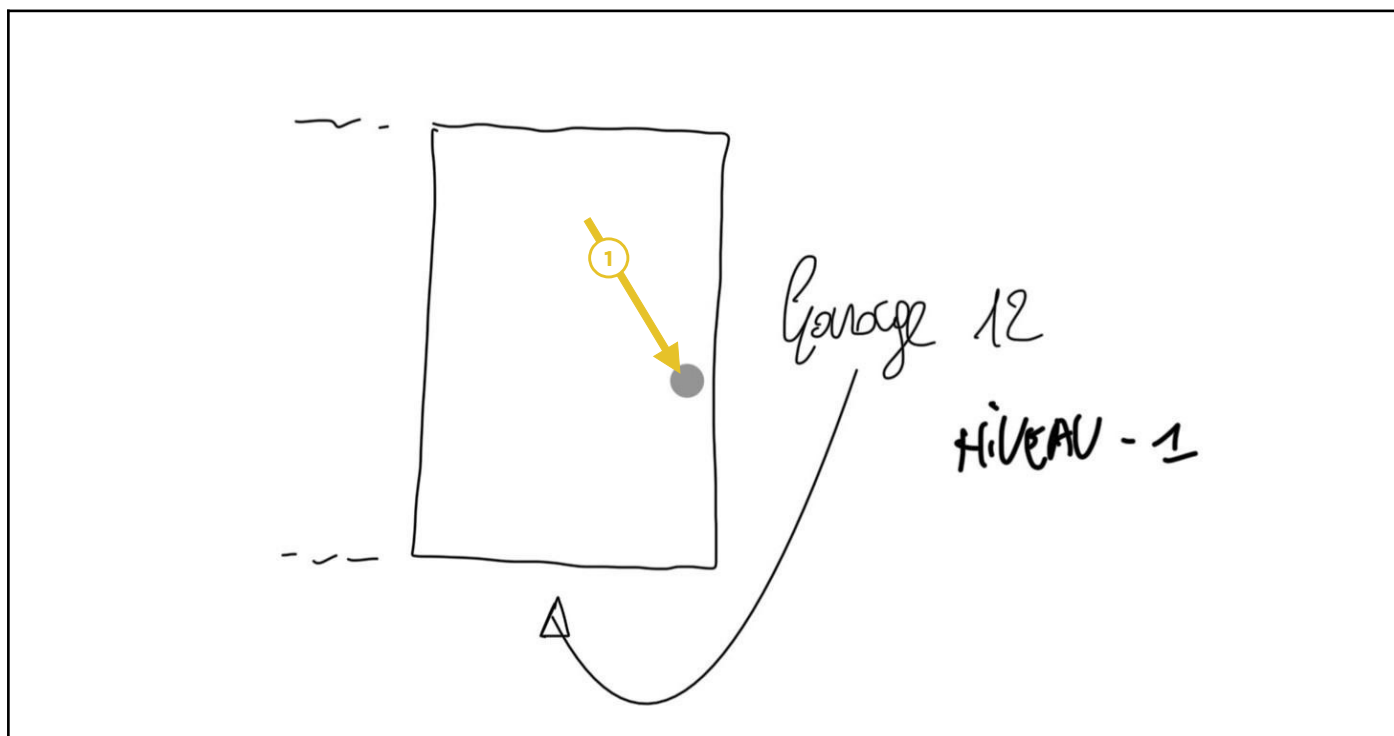
## Plan 3.2: - Garage 12

Beschrijving	Type	Actie
1. Bakeliet   Elektrische installatie	Asbestmateriaal	Zorgvuldig beheren

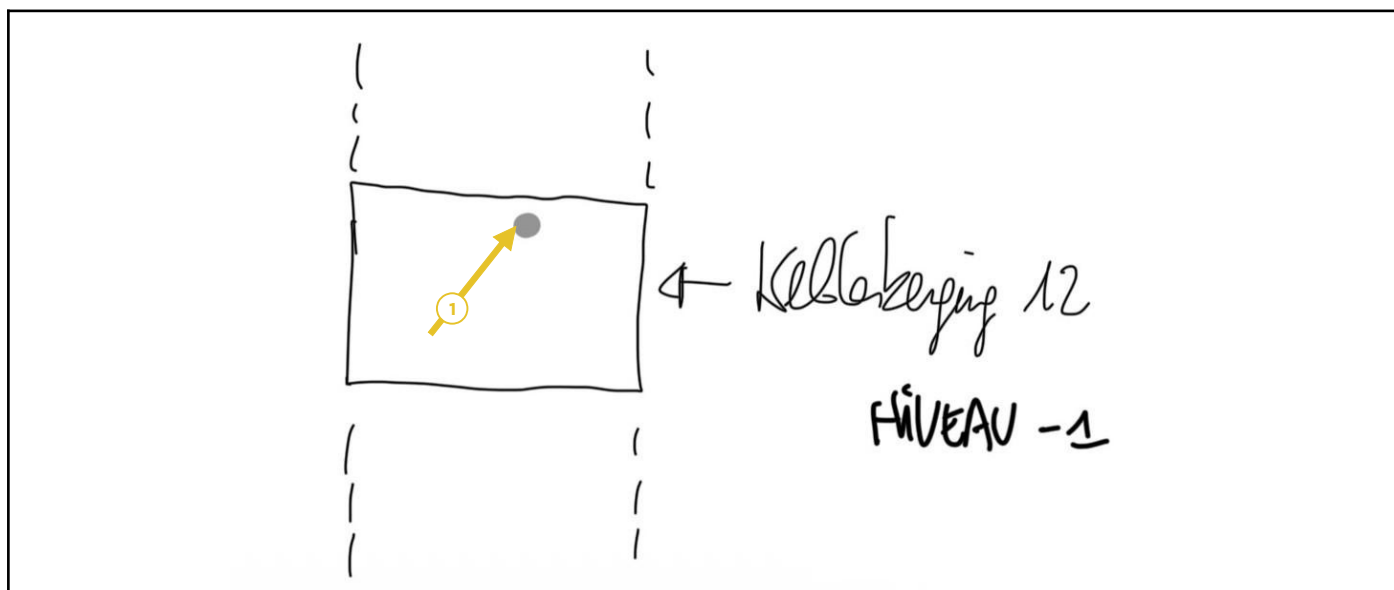
## Plan 4.2: - Kelderberging 12

Beschrijving	Type	Actie
1. Bakeliet   Elektrische installatie	Asbestmateriaal	Zorgvuldig beheren

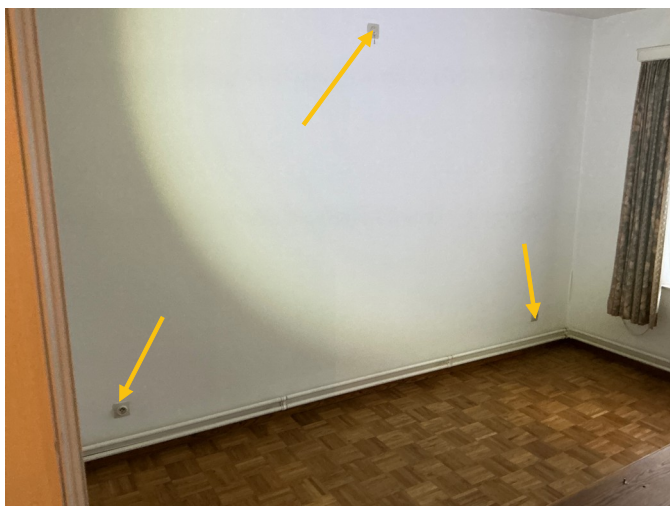
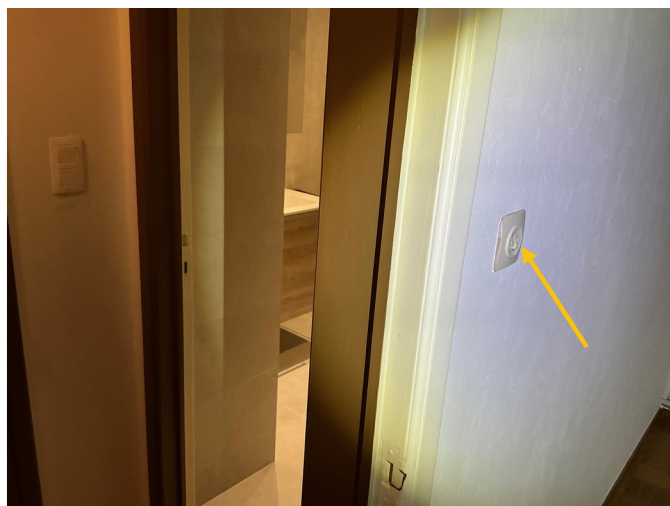
- Eenvoudige handelingen: mag via doe-het-zelf of door werknemer(s) met opleidingsattest eenvoudige handelingen  
Bakeliet is een asbesthoudend materiaal.

Laag materiaalrisico en/of verlaagde kans op vezelvrijgave

<b>Gebondenheid</b>	Categorie 1: hechtgebonden in oorsprong
<b>Asbestsoort (vezeltype)</b>	Crocidoliet aanwezig
<b>Asbestconcentratie</b>	Laag (< 50%)
<b>Afschermingsgraad van het gehele materiaal</b>	Geheel of deels (ook) vrij aan de binnenlucht
<b>Toestand van het materiaal</b>	Onbeschadigd, niet verweerd

- Zorg voor een veilig beheer. Vermijd het beschadigen van het asbestmateriaal. Controleer de toestand jaarlijks op wijzigingen.
- Voer bijkomende staalname(s) uit.

Indien er nog een elektriciteitsmeter uit bakeliet aanwezig is, dient deze verwijderd te worden door de netbeheerder.

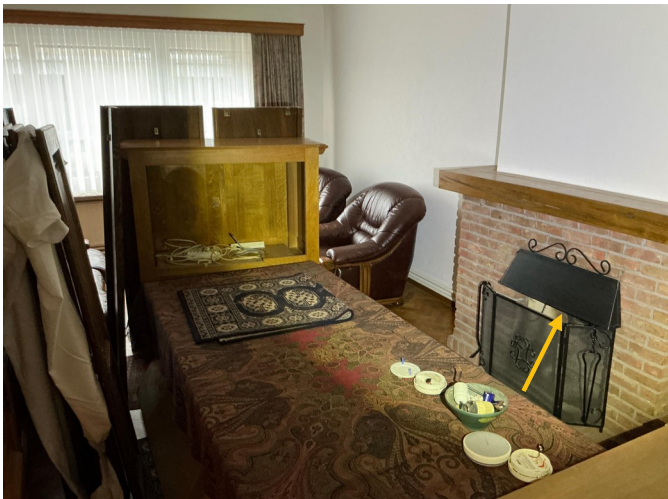
## Fiche 2: Binnenkant van de schouw(en) en ventilatiekanalen niet inspecteerbaar

**Uitleg van de asbestdeskundige:** De binnenkant van de schouw(en) en ventilatiekanalen (verluchtingen, ventilatiekanalen, afvoer dampkap, etc.) kon niet gecontroleerd worden op de eventuele aanwezigheid van asbesttoepassingen (bijvoorbeeld een asbestcementen rookgaskanaal/buis in de schouw of een asbestcementen buis als ventilatie voor de keuken, de badkamer, ...).

Er werd de nodige inspanning gedaan om de schouwen en ventilatiekanalen zo goed mogelijk te inspecteren. De schouwen en ventilatiekanalen zijn echter niet in zijn geheel waarneembaar en bereikbaar.

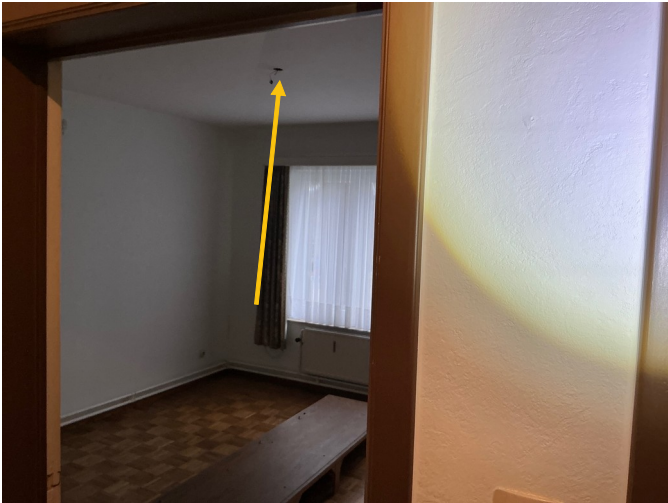
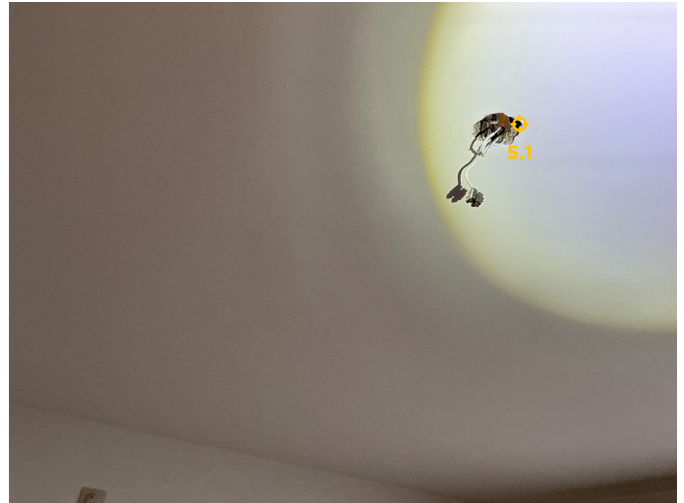
## Fiche 5: Zichtbaar plafondpleisterwerk

Geen asbest

#	Type	Referentie	Resultaat
5.1	Mengmonster	2   MS   Plafondpleister	Geen asbest

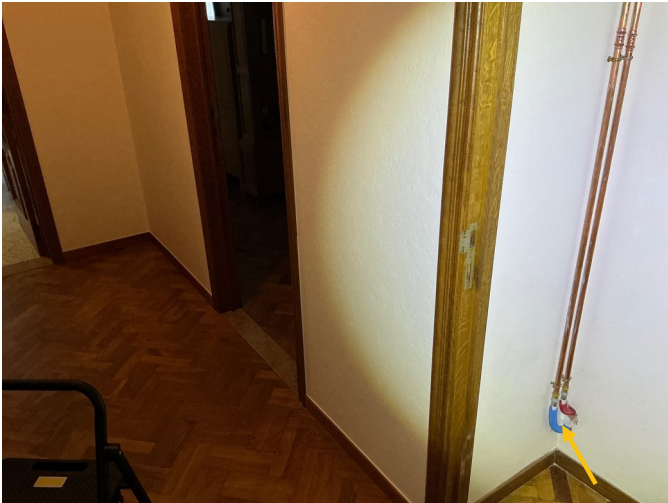
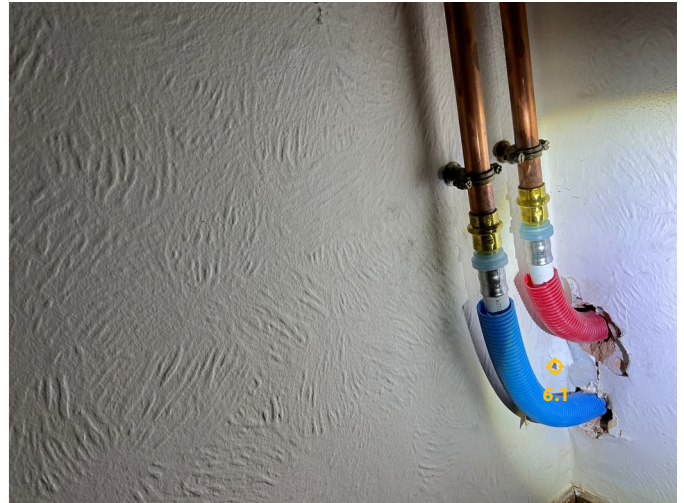
## Fiche 6: Zichtbaar wandpleisterwerk

Geen asbest

#	Type	Referentie	Resultaat
6.1	Mengmonster	1   MS   Wandpleister	Geen asbest

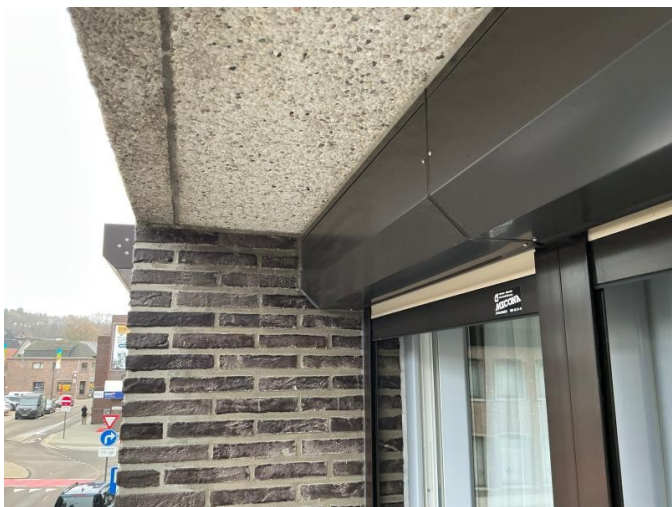
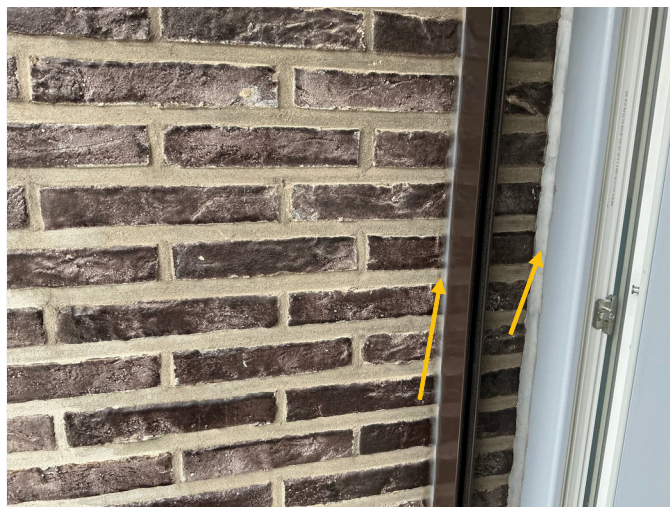
## Fiche 7: Afdichtingsmateriaal (mastiek, kit) schrijnwerk I Niet asbestverdacht

De ramen zijn in 2014 vervangen, soepele kit.

Aan de rolluikgeleiders tevens soepele kit.

Afdichtingsmateriaal tussen muur en profiel = niet asbestverdacht.

Afdichtingsmateriaal tussen glas en profiel = niet asbestverdacht.
