Asbestinventarisatetest

Zoolstraat 14, 3540 Herk-de-Stad

Attestnummer : 20250811-000290.000

Niet-asbestveilig

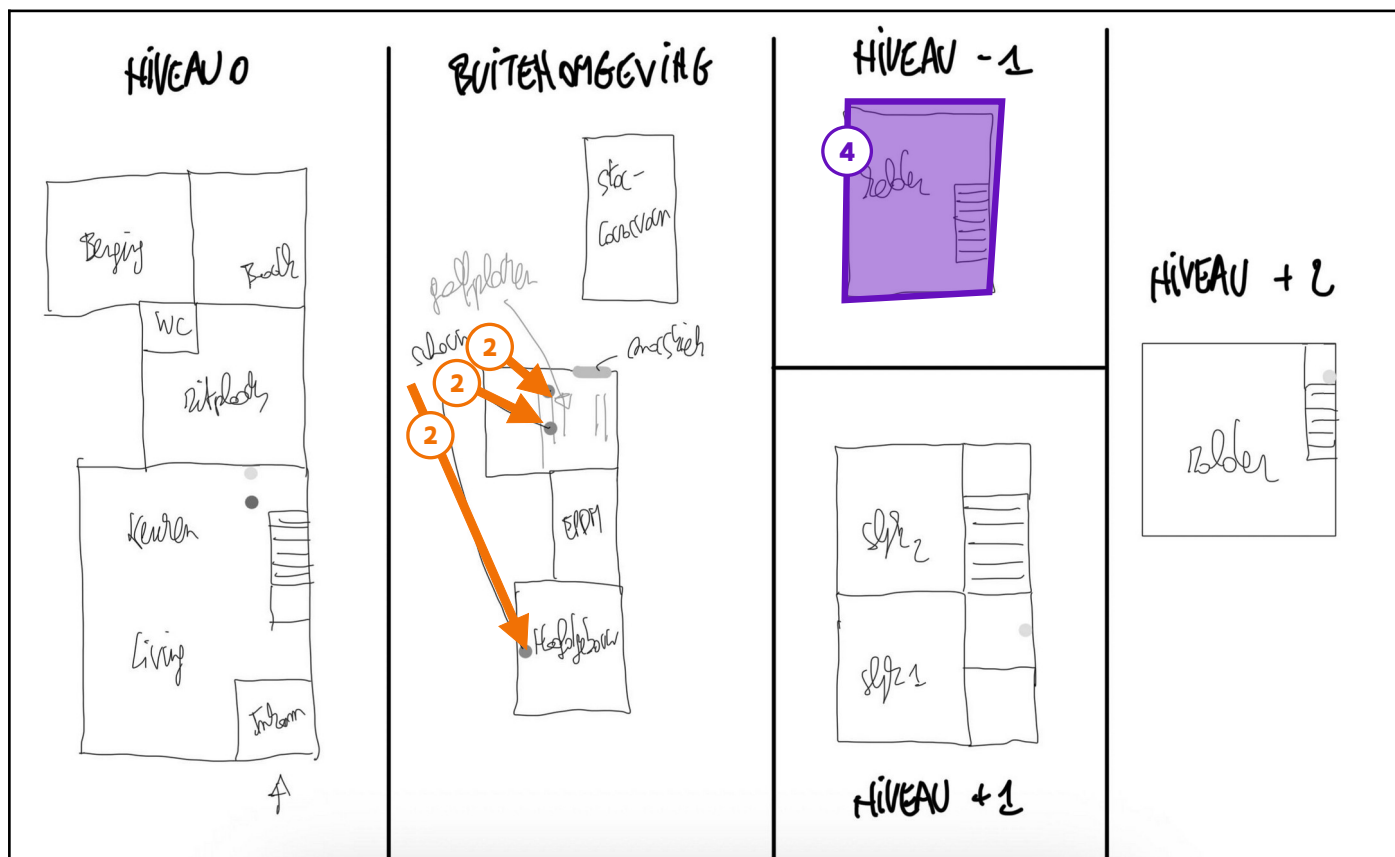
Plan 1.3: 2 | Inspectiegebied | Overzicht

Beschrijving	Type	Actie
2. Rookgaskanalen / Schouwen uit asbestcement	Asbestmateriaal	Verwijderen
4. Kelder stond onder water	Beperking	-

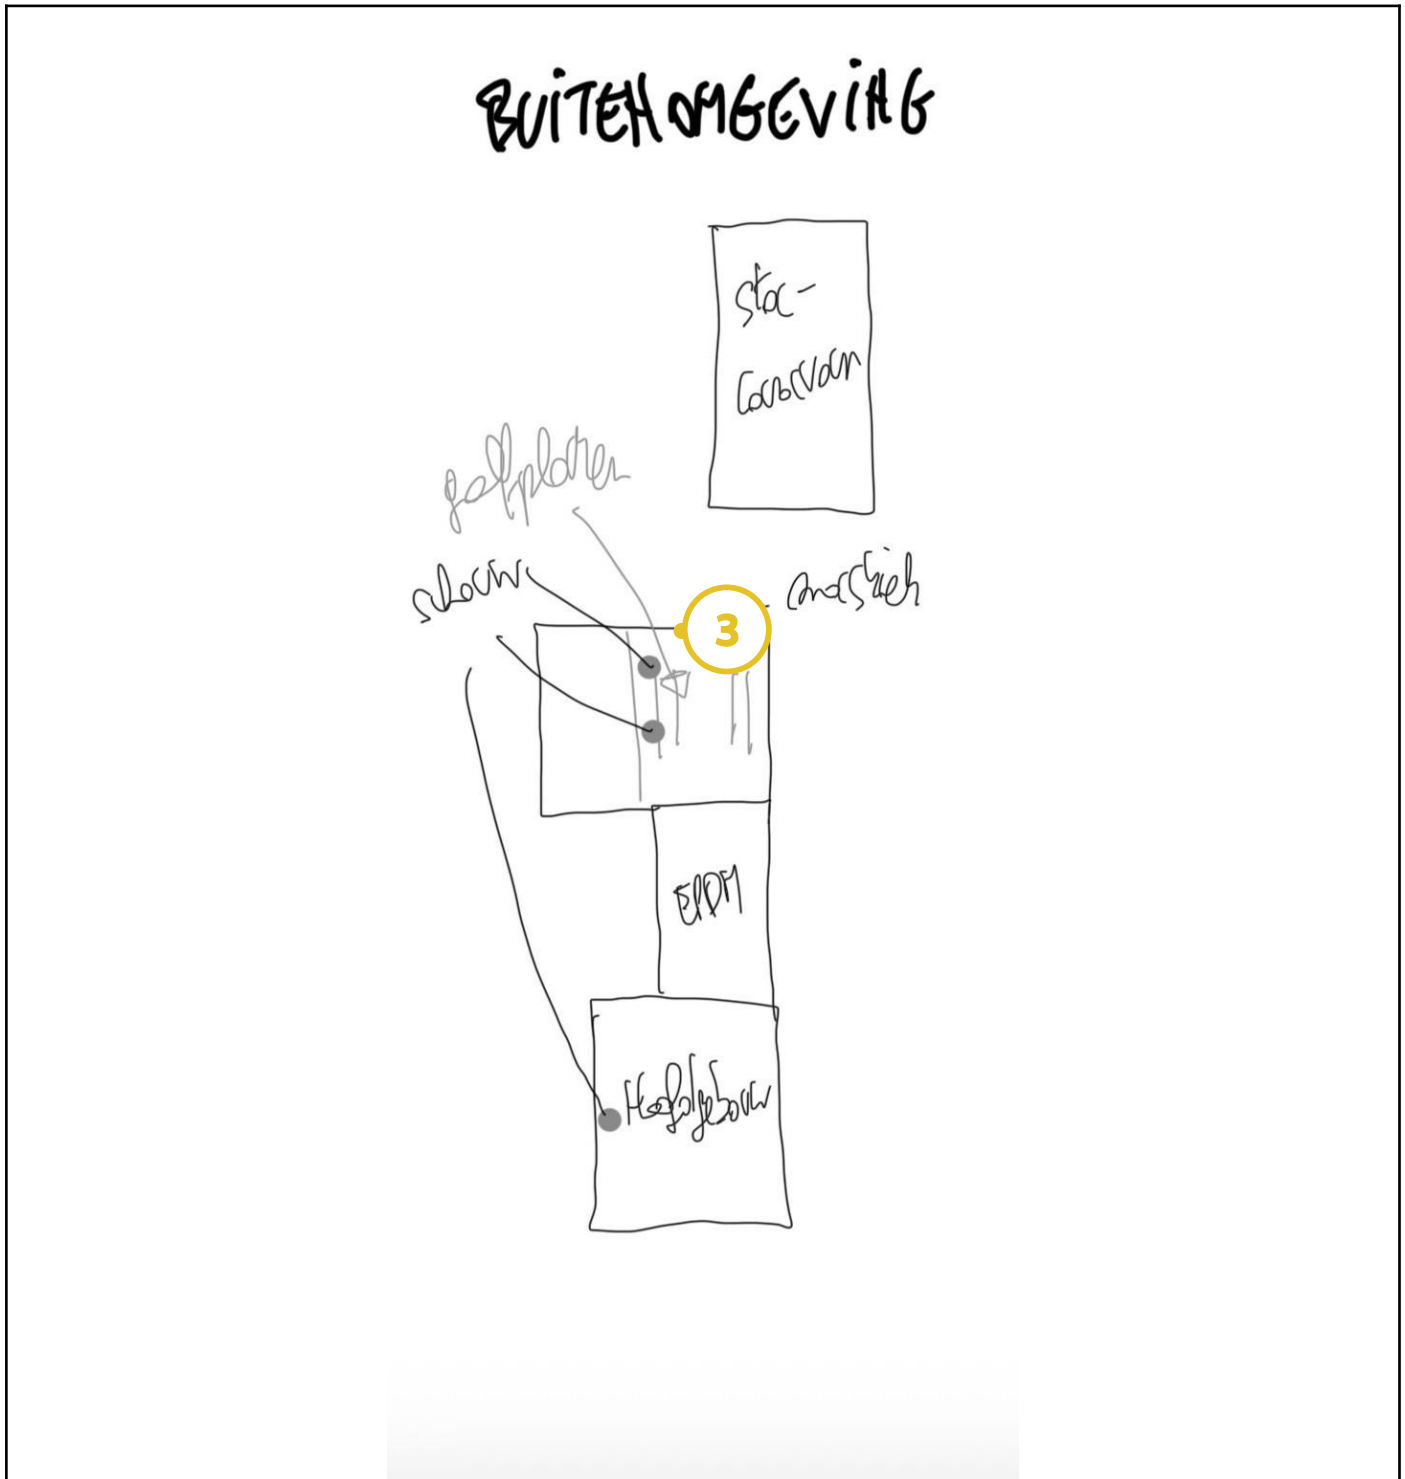
Plan 1.8: 8 I Inspectiegebied I Buitenumgeving

Beschrijving	Type	Actie
3. Mastiek tussen betonplaten en glas	Asbestmateriaal	Zorgvuldig beheren

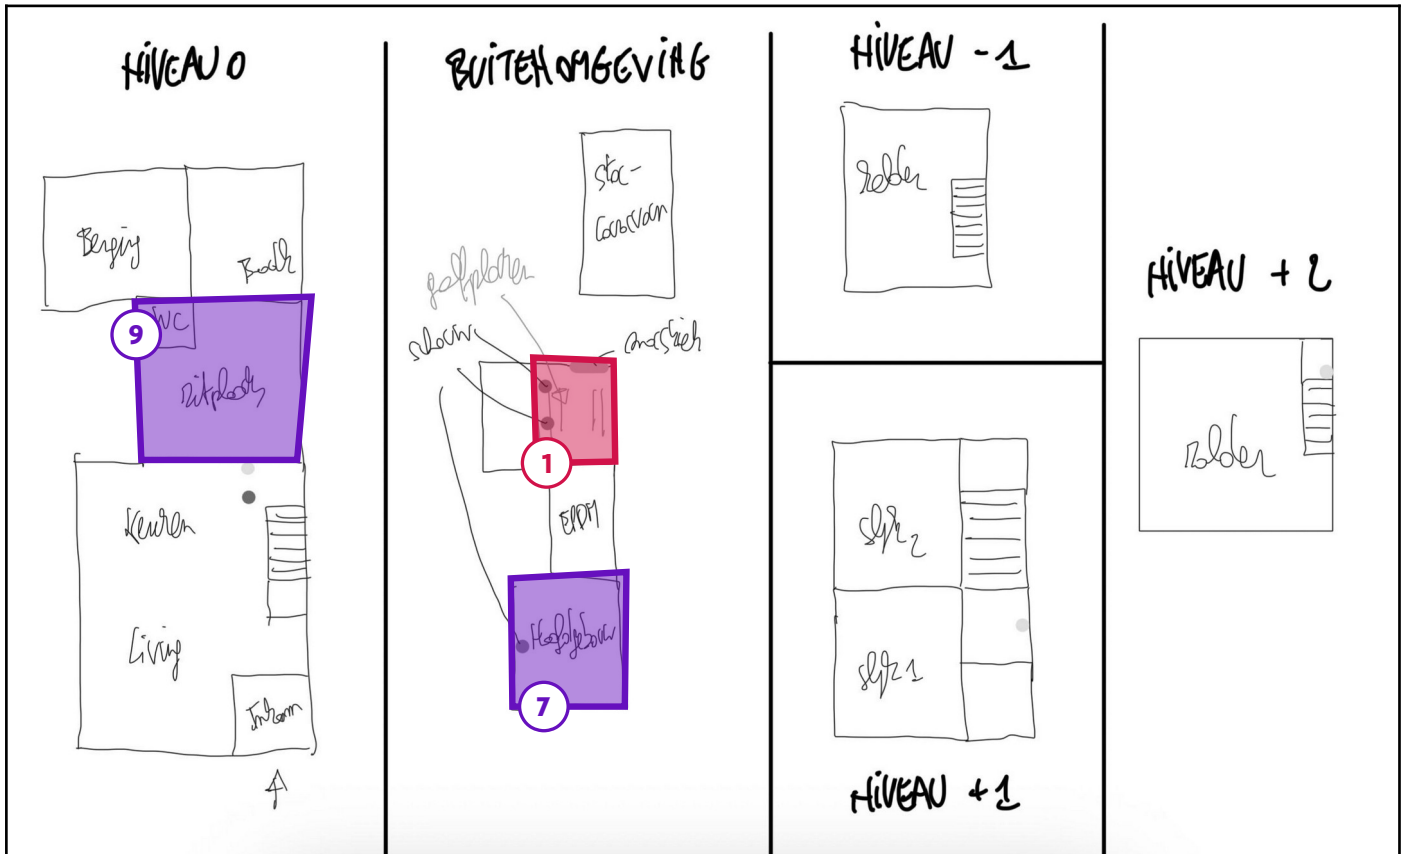
Plan 1.10: Dakenplan

Beschrijving	Type	Actie
1. Golfplaten Dak	Asbestmateriaal	Dringend verwijderen
7. Onderdak Inspectie	Advies	-
9. Plat dak Opbouw plat dak niet inspecteerbaar	Advies	-

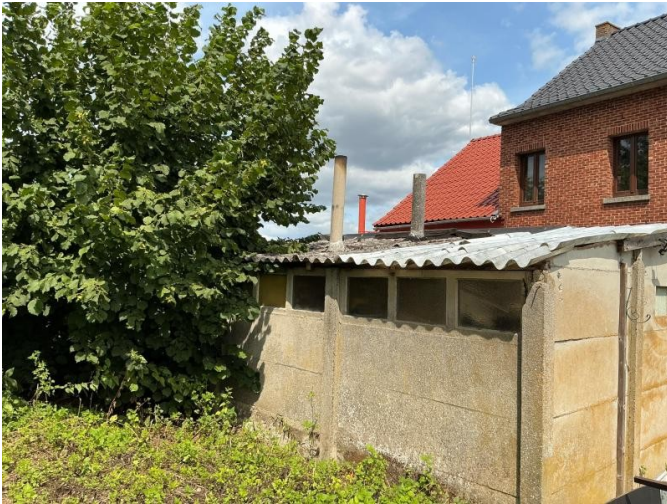
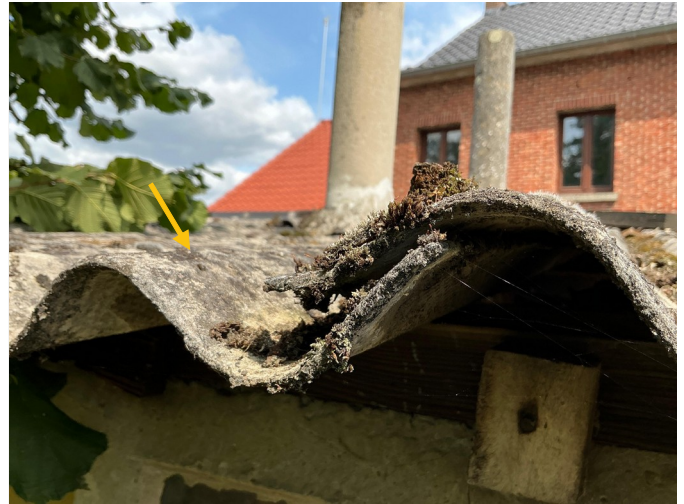
Hoog materiaalrisico en/of hoge kans op vezelvrijgave

Gebondenheid	Categorie 1: hechtgebonden in oorsprong
Asbestsoort (vezeltype)	Crocidoliet aanwezig
Asbestconcentratie	Laag (< 50%)
Afschermingsgraad van het gehele materiaal	Geheel of deels (ook) vrij aan de binnenlucht
Toestand van het materiaal	Matig beschadigd, matig verweerd

Beschrijving	Golfplaten I Dak
Omgeving	Grenst aan binnen- en buitenlucht
Primaire drager	Schuin dak
Asbestmateriaal	Dak- en gevelbekleding - Golfplaat
Bindmiddel van asbestmateriaal	Cement
Gebondenheid op basis van bindmiddel	Hecht
Hoeveelheid (oppervlakte - aantal)	<ul style="list-style-type: none"> • 9,46 m² - 1 stuk
Totale oppervlakte	9,46 m ²
Eenvoudig bereikbaar	Ja
Bevestigingswijze	<ul style="list-style-type: none"> • Geklemd • Geschroefd
Identificatiemethode	Vaststelling zonder monsternamen
Destructieve handeling voor identificatie	Nee
Opmerking	<p>Slib of sediment, afkomstig van een asbestcementen dak- en/of gevelbekleding kan met asbest gecontamineerd zijn en aanwezig zijn in: goten, afvoeren, regenton, regenwaterput, op de grond, als afdruiptzone, etc. Dit afhankelijk van de toepassing. Dit slib of sediment van asbest dient verwijderd te worden als asbestafval in daarvoor bestemde asbestzakken. Voorzorgsmaatregelen: beschermkledij dragen bij het verwijderen, mondmasker P3, etc.</p> <p>Onder de golfplaten kunnen zich in bepaalde gevallen nog asbesthoudende toepassingen bevinden (bijvoorbeeld een asbesthoudend menuiserie onderdak, asbesthoudende platen...) Om dit te kunnen vaststellen en inspecteren, is er verder aanvullend destructief onderzoek nodig. Deze asbestinventaris beperkt zich tot niet-destructief onderzoek.</p> <p>De hoeveelheid is een schatting en kan afwijken van de werkelijke toestand.</p>

Dringend verwijderen

- Verwijder dit asbestmateriaal zo snel mogelijk. Volg de toestand goed op.
- Hemelwater dat afspoelt van asbestcement daken of gevels kan asbestdeeltjes bevatten. Gebruik het enkel voor gesloten circuits (bv. spoelen toiletten). Reinig na het vervangen van het dak of de gevel de dakgoten en regenwaterput of -ton om asbesthoudend sediment of slib te verwijderen
- Voer bijkomende staalname(s) uit.

- Eenvoudige handelingen: mag via doe-het-zelf of door werknemer(s) met opleidingsattest eenvoudige handelingen
Deze toepassing kan door een particulier (doe-het-zelf) of een aannemer die over een opleidingsattest eenvoudige handelingen beschikt, verwijderd worden indien er geen verhoogd risico op vrijgave van asbestvezels ontstaat (max. concentratie 0,01 vezels/cm³ - CODEX Art. VI.3-54).
De toepassing dient voorafgaand te worden gefixeerd/bevochtigd; de individuele elementen dienen zonder machinale werktuigen en zonder breken of gooien een voor een losgemaakt te worden. Deze dienen ten slotte in gesloten verpakking en daarvoor bestemde asbestzakken weggevoerd te worden naar een erkend afvalpunt (recyclagepark).

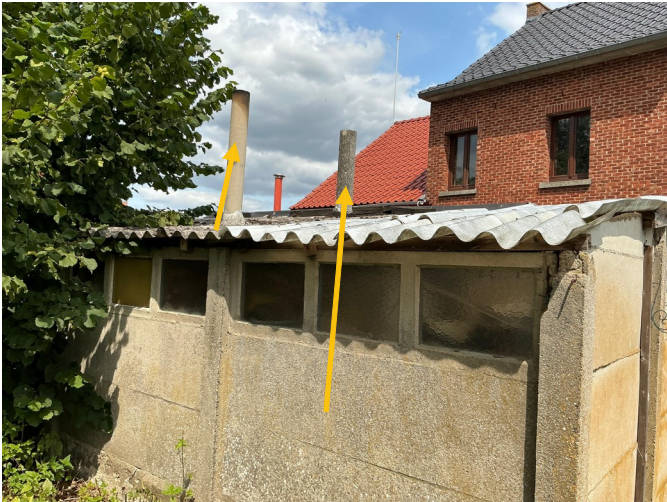
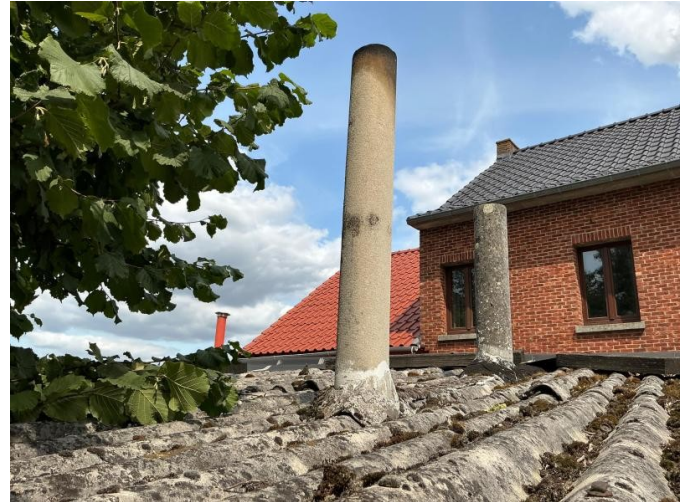
Staalname van het materiaal was niet mogelijk tijdens het plaatsbezoek aangezien de toepassing niet veilig bereikbaar is. Volgens het inspectieprotocol dienen asbestverdachte cementen rookgasafvoeren/schouwen verplicht opgenomen te worden als asbestverdacht, zijnde asbesthoudend tot het tegendeel door staalname voor labo-analyse bewezen is.

Eindbeoordeling materiaalrisico	Verhoogd materiaalrisico en/of verhoogde kans op vezelvrijgave
---------------------------------	--

Beschrijving	Rookgaskanalen / Schouwen uit asbestcement
Omgeving	Grenst aan binnen- en buitenlucht
Primaire drager	HVAC infrastructuur en uitrusting
Asbestmateriaal	Rookgaskanaal
Bindmiddel van asbestmateriaal	Cement
Gebondenheid op basis van bindmiddel	Hecht
Hoeveelheid (lengte - omtrek - dikte - aantal)	<ul style="list-style-type: none"> • 0,90 m - 60,00 cm - 1,00 cm - 2 stuks
Totaal volume	0,011 m ³
Eenvoudig bereikbaar	Ja
Bevestigingswijze	<ul style="list-style-type: none"> • Verlijmd, ingegoten, versmeerd
Identificatiemethode	Vaststelling zonder monsternamen
Destructieve handeling voor identificatie	Nee
Opmerking	<p>Het betreft de 2 schouwen op het gelijkvloer op het golfplaten dak.</p> <p>De schouwen van het hoofdgebouw bestaan mogelijks ook uit asbestcement. Deze bevinden zich hoger dan 3,5 m en zijn bijgevolg niet inspecteerbaar. Verder aanvullend onderzoek is nodig indien gewenst.</p> <p>De precieze lengte kan afwijken.</p> <p>De rookgasafvoer uit asbestcement loopt mogelijks verder door in de schouw. Om dit te onderzoeken is verder destructief onderzoek nodig.</p>

Verwijderen

- Verwijder dit asbestmateriaal zo snel mogelijk. Volg de toestand goed op.
- Voer bijkomende staalname(s) uit.

Deze toepassing kan door een aannemer die over een opleidingsattest eenvoudige handelingen beschikt of door een particulier (doe-het-zelf), verwijderd worden indien er geen verhoogd risico op vrijgave van asbestvezels (max. concentratie 0,01 vezels/cm³ - CODEX Art. VI.3-54) ontstaat en de toepassing voorafgaand wordt gefixeerd/bevochtigd; de individuele elementen zonder machinale werktuigen en zonder breken of gooien een voor een losgemaakt worden; en ten slotte in gesloten verpakking weggevoerd worden naar een

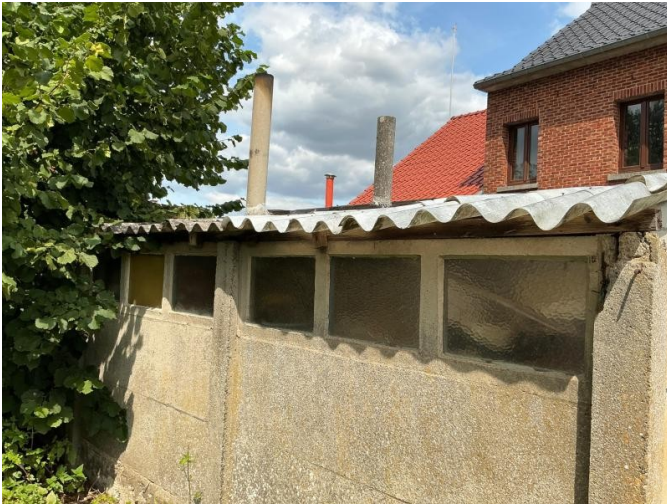
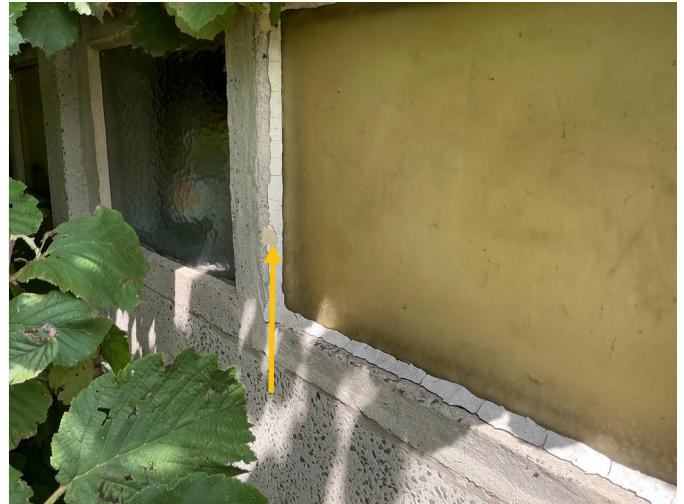
Eindbeoordeling materiaalrisico	Laag materiaalrisico en/of verlaagde kans op vezelvrijgave
---------------------------------	--

Beschrijving	Mastiek tussen betonplaten en glas
Omgeving	Grenst aan binnen- en buitenlucht
Primaire drager	Wandopening verticaal (raam, deur, ...)
Asbestmateriaal	In-situ afwerkingslagen - Pasta, stopverf, voegsel, stopsel, vulsel, mastiek, kitten, ...
Bindmiddel van asbestmateriaal	Kitten, mastiek, pasta
Gebondenheid op basis van bindmiddel	Hecht
Hoeveelheid (gewicht - aantal)	<ul style="list-style-type: none">• 0,40 kg - 1 stuk
Totaal gewicht	0,40 kg
Eenvoudig bereikbaar	Ja
Bevestigingswijze	<ul style="list-style-type: none">• Verlijmd, ingegoten, versmeerd
Identificatiemethode	Vaststelling zonder monsternamen
Destructieve handeling voor identificatie	Nee
Opmerking	<p>De precieze hoeveelheid is een schatting en kan afwijken van de werkelijke toestand.</p> <p>Controleer steeds alle mastiek.</p>

Zorgvuldig beheren

- Zorg voor een veilig beheer. Vermijd het beschadigen van het asbestmateriaal. Controleer de toestand jaarlijks op wijzigingen.
- Voer bijkomende staalname(s) uit.

De mastiek dient eerst volledig en zorgvuldig verwijderd te worden en mag niet ingesloten worden met nieuw kitwerk over de bestaande kitlaag.

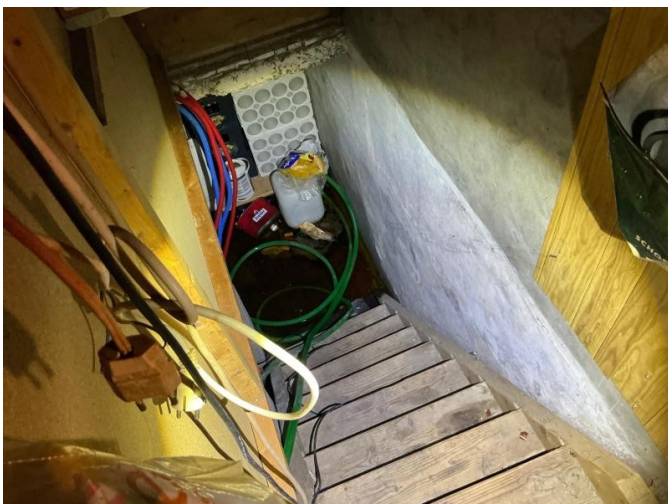
Reden: Er is geen volledige risicobeoordeling mogelijk

Uitleg van de asbestdeskundige: Kelder stond tijdens het plaatsbezoek onder water.

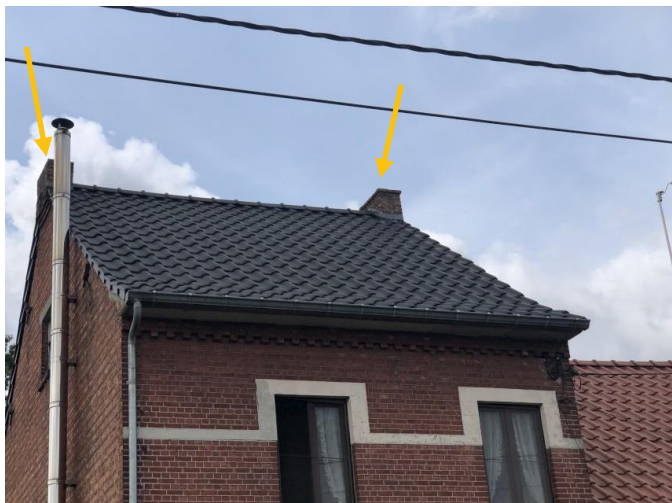
Fiche 5: Binnenkant van de schouw(en) niet inspecteerbaar

Reden: Het te onderzoeken materiaal situeert zich hoger dan 3,50 m te rekenen vanaf een veilige ondergrond

Uitleg van de asbestdeskundige: De binnenkant van de schouw(en) kon niet gecontroleerd / geïnspecteerd worden op eventueel aanwezige asbesttoepassingen. Dit is niet vast te stellen omdat de schouwen hoger zijn dan 3,50m van de begane grond. De inspectie van de schouwen vormen een beperking van dit onderzoek en worden met andere woorden uitgesloten van dit onderzoek / van dit asbestattest. Dit onderzoek betreft een niet-destructief onderzoek. Verder onderzoek is aangewezen.

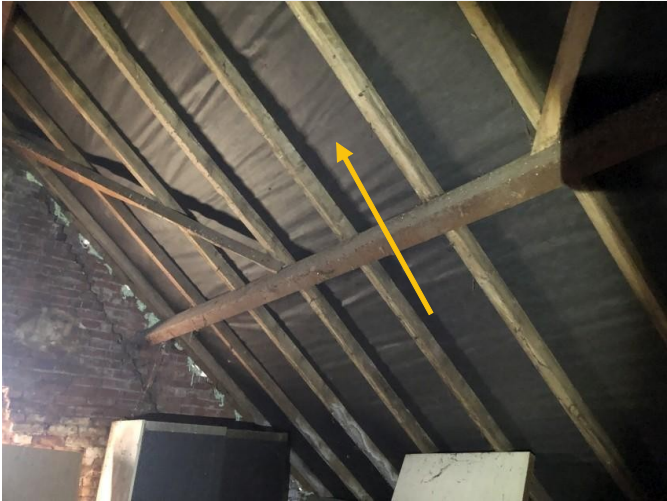
Het onderdak van het hellend dak werd gecontroleerd op zolder.

Er werd folie of doek vastgesteld als onderdak.

Aangezien dit een niet-destructief onderzoek is, kan er geen zekerheid worden gegeven met betrekking tot het volledige onderdak.

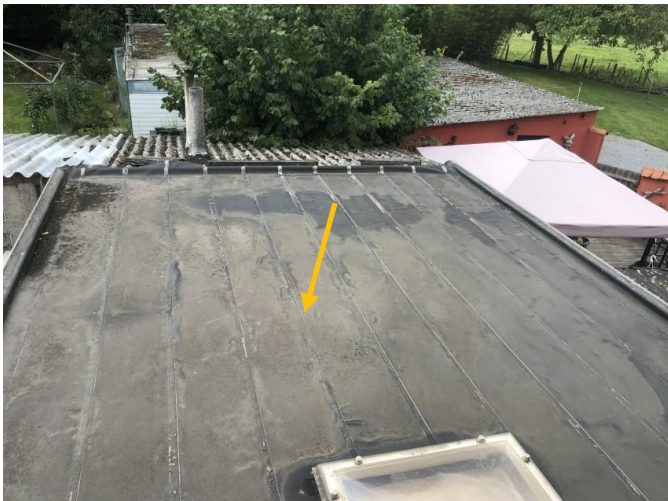
Fiche 9: Plat dak | Opbouw plat dak niet inspecteerbaar

De toplaag van het plat dak is EPDM, niet asbesthoudende toplaag.

Er is geen volledige risicobeoordeling van het plat dak mogelijk. De opbouw van het plat dak met eventuele onderliggende lagen (asbesttoepassingen) is niet inspecteerbaar.

Het is mogelijk dat onderliggende lagen (eventueel bitumen, roofing, teer, asbestplaten, menuiserite,...) aanwezig zijn onder de afwerkingslaag / toplaag van het plat dak.

Om de opbouw van het dak vast te stellen is verder aanvullend, destructief onderzoek nodig indien gewenst.
