# Asbestinventarisatetest

Rozenstraat 6, 3545 Halen

Attestnummer : 20260818-000341.000

**Niet-asbestveilig**

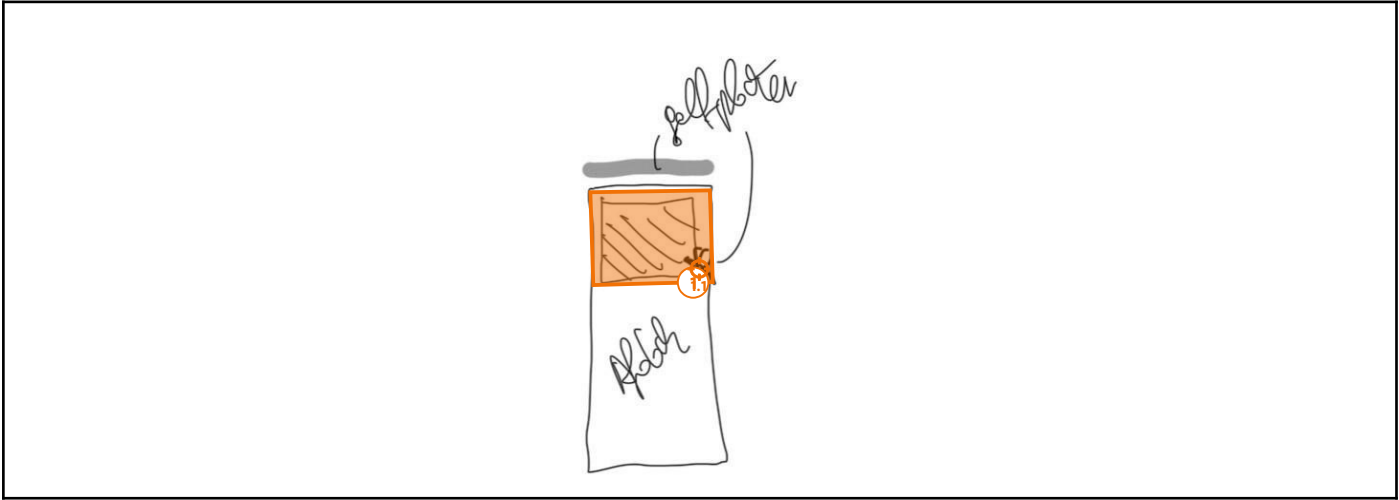
# Plan 4.1: - Overkapping

| Beschrijving | Type | Actie |
|---|---|---|
| 1. Dakbedekking I Golfplaten | Asbestmateriaal | Verwijderen |

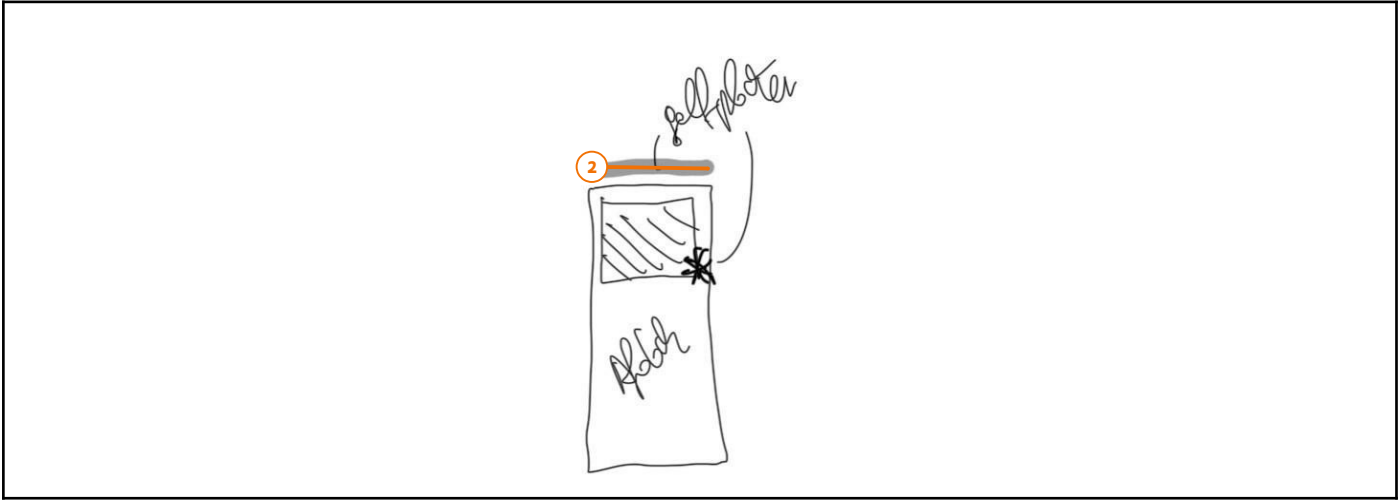
# Plan 4.2: - Overkapping

| Beschrijving | Type | Actie |
|---|---|---|
| 2. Golfplaten I Gevel | Asbestmateriaal | Verwijderen |

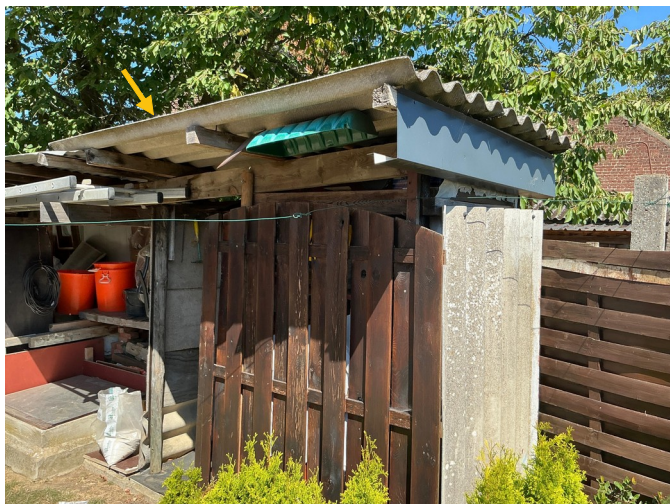
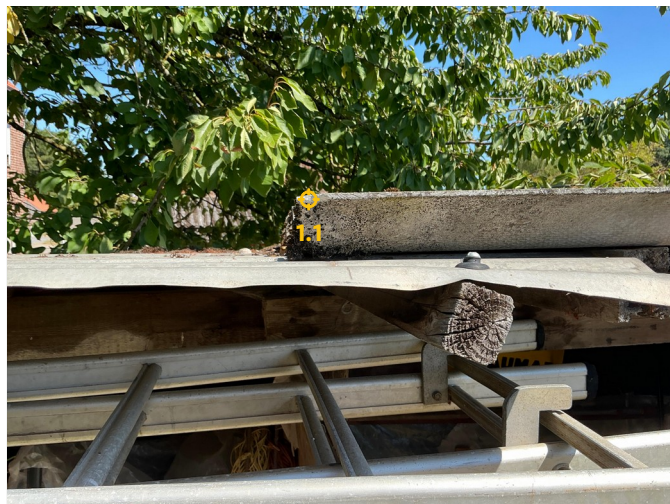
Het asbestmateriaal valt onder de mijlpaal van 2034.

| Eindbeoordeling materiaalrisico | Verhoogd materiaalrisico en/of verhoogde kans op vezelvrijgave |

| Toestand van het materiaal | Matig beschadigd, matig verweerd |

| # | Type | Referentie | Resultaat |
|---|---|---|---|
| 1.1 | Puntmonster | 4 I PS I Golfplaten | Chrysotiel |

- Verwijder dit asbestmateriaal zo snel mogelijk. Volg de toestand goed op.
- Hemelwater dat afspoelt van asbestcement daken of gevels kan asbestdeeltjes bevatten. Gebruik het enkel voor gesloten circuits (bv. spoelen toiletten). Reinig na het vervangen van het dak of de gevel de dakgoten en regenwaterput of -ton om asbesthoudend sediment of slib te verwijderen
- Voer bijkomende staalname(s) uit.

- Eenvoudige handelingen: mag via doe-het-zelf of door werknemer(s) met opleidingsattest eenvoudige handelingen  
Deze toepassing kan door een aannemer die over een opleidingsattest eenvoudige handelingen beschikt of door een particulier (doe-het-zelf), verwijderd worden indien er geen verhoogd risico op vrijgave van asbestvezels (max. concentratie 0,01 vezels/cm<sup>3</sup> - CODEX Art. VI.3-54) ontstaat en de toepassing voorafgaand wordt gefixeerd/bevochtigd; de individuele elementen zonder machinale werktuigen (boormachine, slijpschijf, hogedrukreiniger,...) en zonder breken of gooien een voor een losgemaakt worden; en ten slotte dubbel en luchtdicht verpakt weggevoerd worden naar een erkend afvalpunt (recyclagepark).

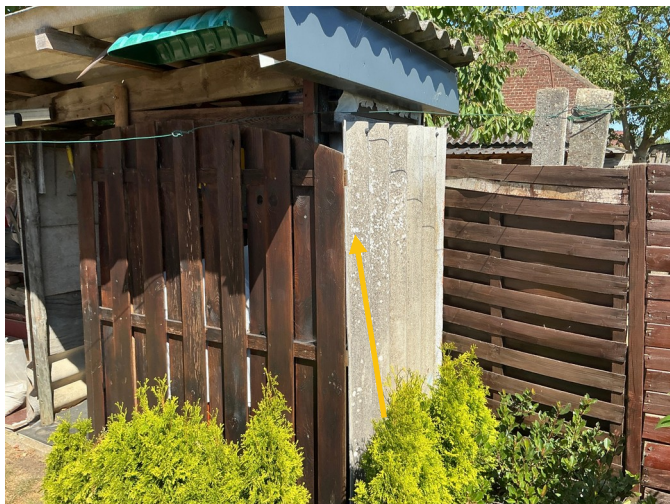
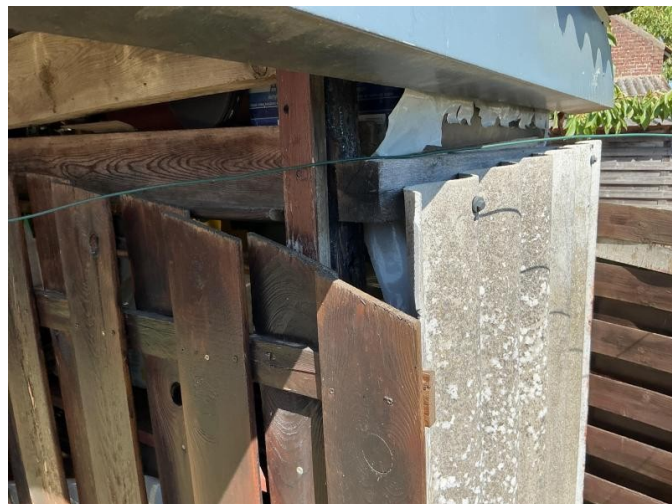
Verwijderen

- Eenvoudige handelingen: mag via doe-het-zelf of door werknemer(s) met opleidingsattest eenvoudige handelingen  
Deze toepassing kan door een aannemer die over een opleidingsattest eenvoudige handelingen beschikt of door een particulier (doe-het-zelf), verwijderd worden indien er geen verhoogd risico op vrijgave van asbestvezels (max. concentratie 0,01 vezels/cm<sup>3</sup> - CODEX Art. VI.3-54) ontstaat en de toepassing voorafgaand wordt gefixeerd/bevochtigd; de individuele elementen zonder machinale werktuigen (boormachine, slijpschijf, hogedrukreiniger,...) en zonder breken of gooien een voor een losgemaakt worden; en ten slotte dubbel en luchtdicht verpakt weggevoerd worden naar een erkend afvalpunt (recyclagepark).

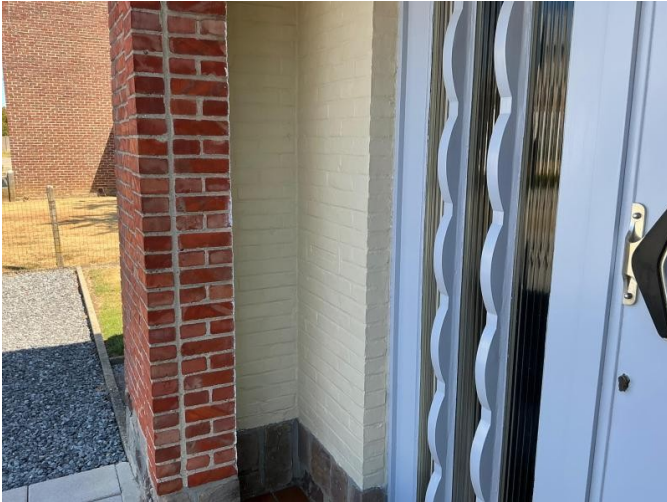
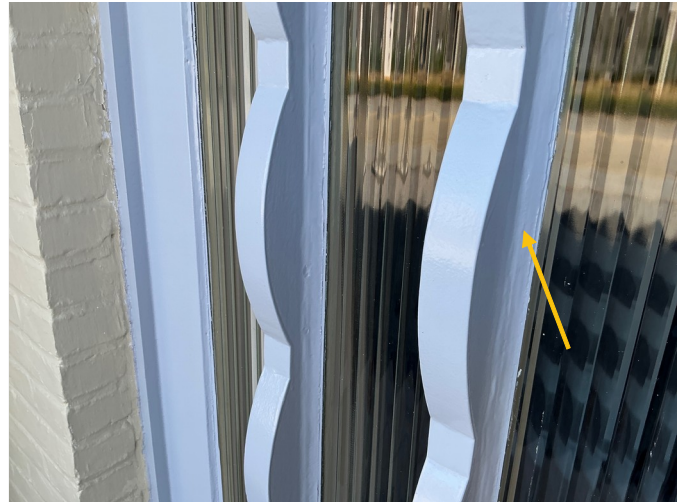
## Fiche 4: Mastiek/kit tussen glas en profiel | Oude ramen | Asbestverdacht

| Opmerking | <p>Het betreft hier oude raamprofielen waarvan er asbesthoudend mastiek aanwezig kan zijn tussen de beglazing en het profiel wanneer men de beglazing uit het profiel haalt. Hoogstwaarschijnlijk zullen deze raampartijen in zijn geheel vervangen worden (met profiel en beglazing samen) bij renovatie.</p> <p>Het betreft mastiek aan ramen, deuren, gevelopeningen, etc. Controleer steeds alle ramen, deuren, gevelopeningen, etc.</p> <p>De hoeveelheid is een zo nauwkeurig mogelijke opmeting en kan afwijken van de werkelijke toestand. De geraamde totale oppervlakte of hoeveelheid (indien van toepassing) wordt weergegeven, niet het aantal stuks. Aanduidingen op de constructieplannen vormen louter een indicatie waar deze toepassing (onder meer) aanwezig is of kan zijn, de aanduidingen zijn niet limitatief. Aan de gegeven informatie kunnen geen rechten worden ontleend.</p> |

De toepassing dient voorafgaand wordt gefixeerd/bevochtigd; de individuele elementen zonder machinale werktuigen (boormachine, slijpschijf, hogedrukreiniger,...) en zonder breken of gooien een voor een losgemaakt worden; en ten slotte dubbel en luchtdicht verpakt weggevoerd worden.

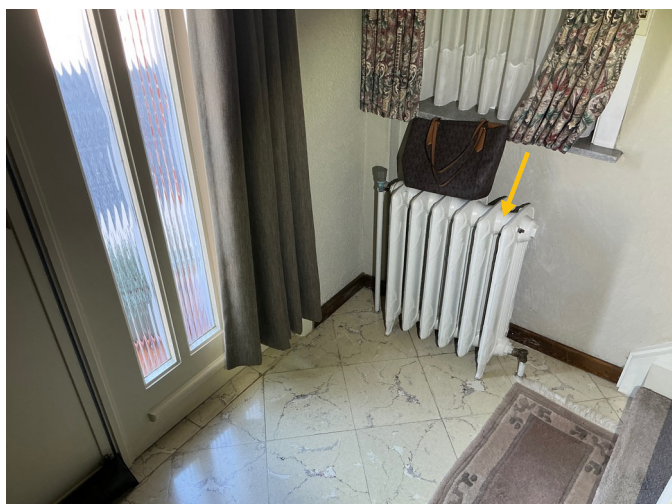
## Fiche 9: Radiator inkomhal | Dichtingen van de segmenten asbestverdacht

| Basis voor advies | Beoordeling op basis van expertise met een vaststelling door de asbestdeskundige. |

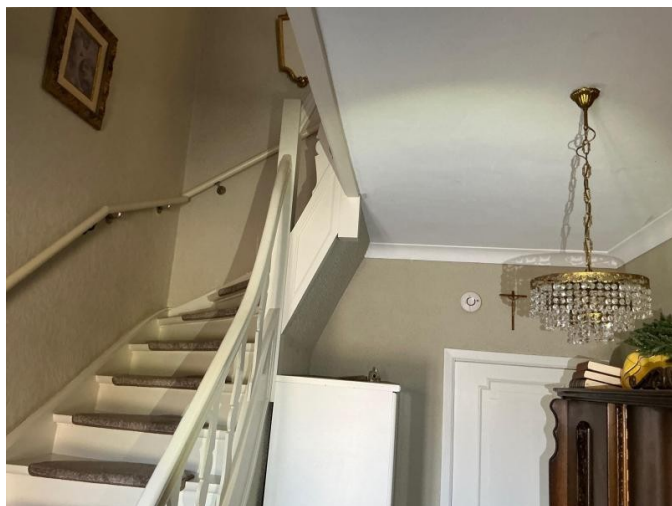
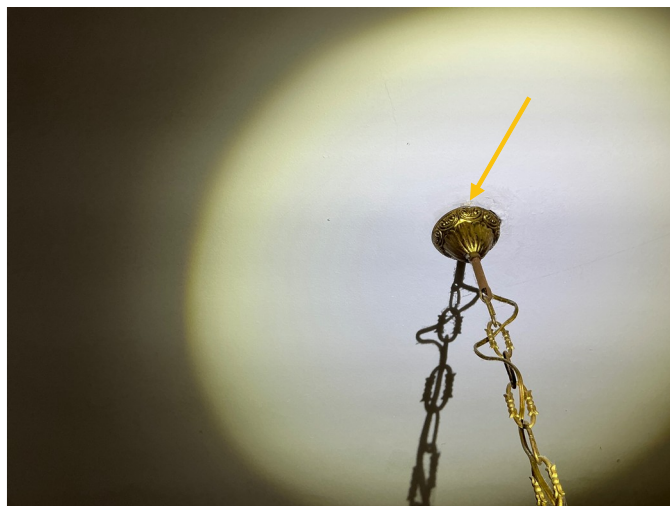
## Fiche 12: Zichtbaar plafondpleisterwerk

| <p><b>Opmerking</b></p> | <p>Geen zichtbaar pleisterwerk in de natte ruimtes (keuken, badkamer) vastgesteld tijdens het plaatsbezoek.</p> <p>Waar mogelijk, wordt staalname uitgevoerd van het pleisterwerk conform het inspectieprotocol: in een natte ruimte (zoals in een keuken of badkamer), in de stookplaats, in een trappenhal en in een individuele ruimte.</p> <p>De hoeveelheid pleisterwerk is een zo nauwkeurig mogelijke opmeting, aanduidingen op de constructieplannen vormen louter een indicatie waar deze toepassing (onder meer) aanwezig is of kan zijn. Hieraan kunnen evenwel geen rechten worden ontleend.</p> <p>De locaties van staalname voor het mengmonster worden in het inspectieprotocol bepaald bij wijze van steekproef. Het resultaat (wel of niet asbesthoudend) wordt veralgemeend naar de volledige privatieve constructie of wooneenheid. Uit het inspectieprotocol: 'Het analyseresultaat van het mengmonster moet worden vertaald naar het geheel van het materiaal dat het mengmonster vertegenwoordigt. De monsternamen is een steekproef om de aanwezigheid van asbest vast te stellen.' Het vergt mogelijk meer monsternamen om eventuele asbesthoudende zones af te bakenen. Het afbakenen van de zones valt onder aanvullend onderzoek. Geen zekerheid van al dan niet asbesthoudend pleisterwerk kan gegeven worden met betrekking tot alle ruimtes/vlakken pleisterwerk. Het is aan te raden om bij renovatie steeds bijkomende staalnames te laten nemen per afzonderlijke ruimte of van de verschillende vlakken pleisterwerk binnen een ruimte.</p> <p>Voor de opmaak van dit asbestattest werd een niet-destructief en een niet-aanvullend onderzoek uitgevoerd waarbij er geen uitspraak kan worden gedaan over de ruimte/opbouw achter valse wanden/plafonds, onderliggende lagen, eventueel pleisterwerk achter tegels of locaties/ruimtes/vlakken van pleisterwerk die niet tot het uitgevoerde mengstaal van het pleisterwerk behoren. Afwerkingslagen van gipsplaten kunnen tevens asbest bevatten in smeerlagen van gips/kalk.</p> |

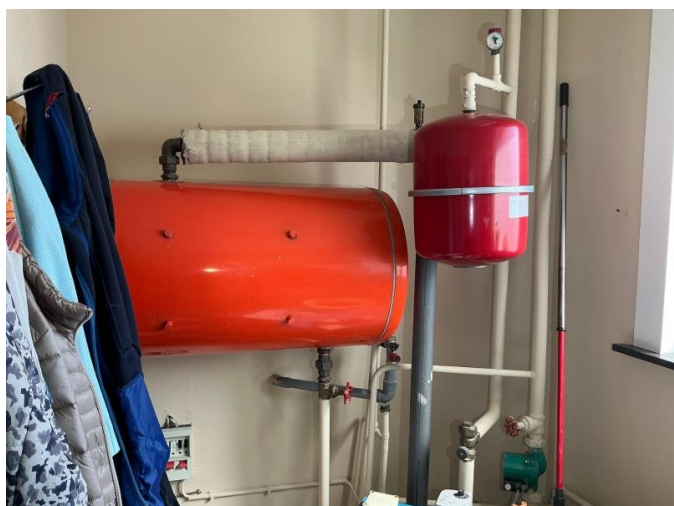
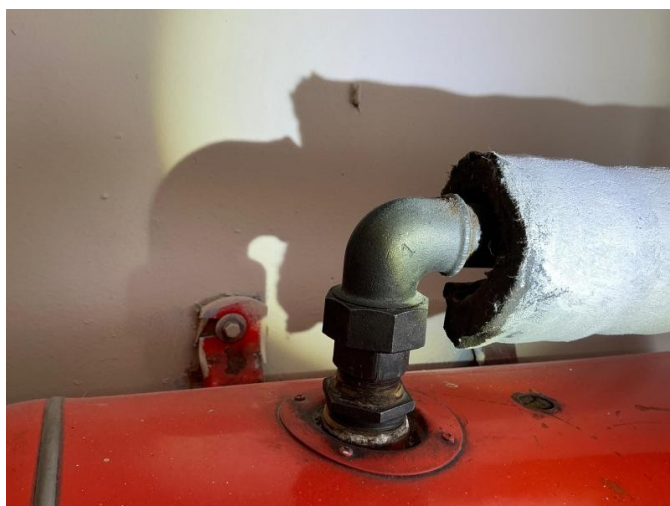
## Fiche 16: Leidingisolatie I Niet asbestverdacht materiaal vastgesteld

| Beschrijving | Notitie | Terug te vinden op plannen |
|---|---|---|
| Fiche 16: Leidingisolatie I Niet asbestverdacht materiaal vastgesteld | <p>Er werd niet-asbestverdachte leidingisolatie vastgesteld in de stookruimte: PE-schuim in de stookruimte en in de kelder als leidingisolatie, op de zolder van de achterbouw leidingisolatie met minerale wol en karton.</p> <p>Er werd niet asbestverdachte leidingisolatie vastgesteld tijdens het plaatsbezoek in de toegankelijke ruimtes die geen beperking vormen van dit onderzoek.</p> <p>Dit onderzoek beperkt zich tot niet-destructief onderzoek: asbesthoudende leidingisolatie kan zich steeds bevinden in niet-toegankelijke ruimtes die een beperking vormen van dit onderzoek en ruimtes buiten dit onderzoek (bijvoorbeeld niet-toegankelijke zolders, kruipkelders die niet tot het inspectiegebied behoren lager dan 1,50 m, achter wanden of plafonds, etc.), Om hierover uitsluitel te bieden is verder aanvullend destructief onderzoek nodig.</p> | - |

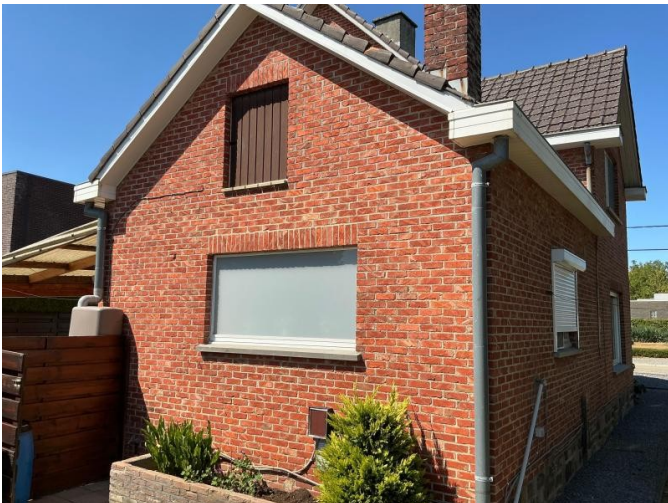
## Fiche 18: Binnenkant schouw(en) en/of ventilatiekanalen niet inspecteerbaar

| <p>Fiche 18: Binnenkant schouw(en) en/of ventilatiekanalen niet inspecteerbaar</p> | <p>De binnenkant van de schouw(en) en ventilatiekanalen (verluchtingen, ventilatiekanalen, afvoer dampkap, etc.) kon niet gecontroleerd worden op de eventuele aanwezigheid van asbesttoepassingen (bijvoorbeeld een asbestcementen rookgaskanaal/buis in de schouw of een asbestcementen buis als ventilatie voor de keuken, de badkamer, ...). Indien dit wel gecontroleerd kon worden tijdens het plaatsbezoek, wordt dit beschreven in een aparte fiche in dit attest.</p> <p>Er werd de nodige inspanning gedaan om de schouwen en ventilatiekanalen zo goed mogelijk te inspecteren. De schouwen en ventilatiekanalen zijn echter niet in zijn geheel waarneembaar en bereikbaar.</p> <p>Het betreft hier een opdracht asbestinventarisatie met een niet-destructief onderzoek. Dit wil zeggen: visueel/auditief, losse of licht geklemde materialen opheffen, monsternamen met inherente schade.</p> <p>Dit wil niet zeggen: demonteren, beschadigen, opscheppen / uitsorteren. Aanwezige (ventilatie)rooster(s) of (delen van) schouwen werden bijgevolg niet gedemonteerd, hiervoor is verder aanvullend destructief onderzoek nodig bij renovatie of indien gewenst.</p> <p>Nota: De toegevoegde foto in het asbestattest van deze fiche geeft een voorbeeld van deze toepassingen en is niet limitatief. Er kunnen met andere woorden meerdere schouwen of ventilatiekanalen aanwezig zijn over het gehele inspectiegebied. De OVAM databank beperkt zich echter tot het toevoegen van 1 foto aan deze fiche.</p> | <p>-</p> |
