# Asbestinventarisatetest

Frans De Beuckeleerlaan 1/1, 2970 Schilde

Attestnummer : 20260930-000273.000

Uitgegeven op : 30.09.2026

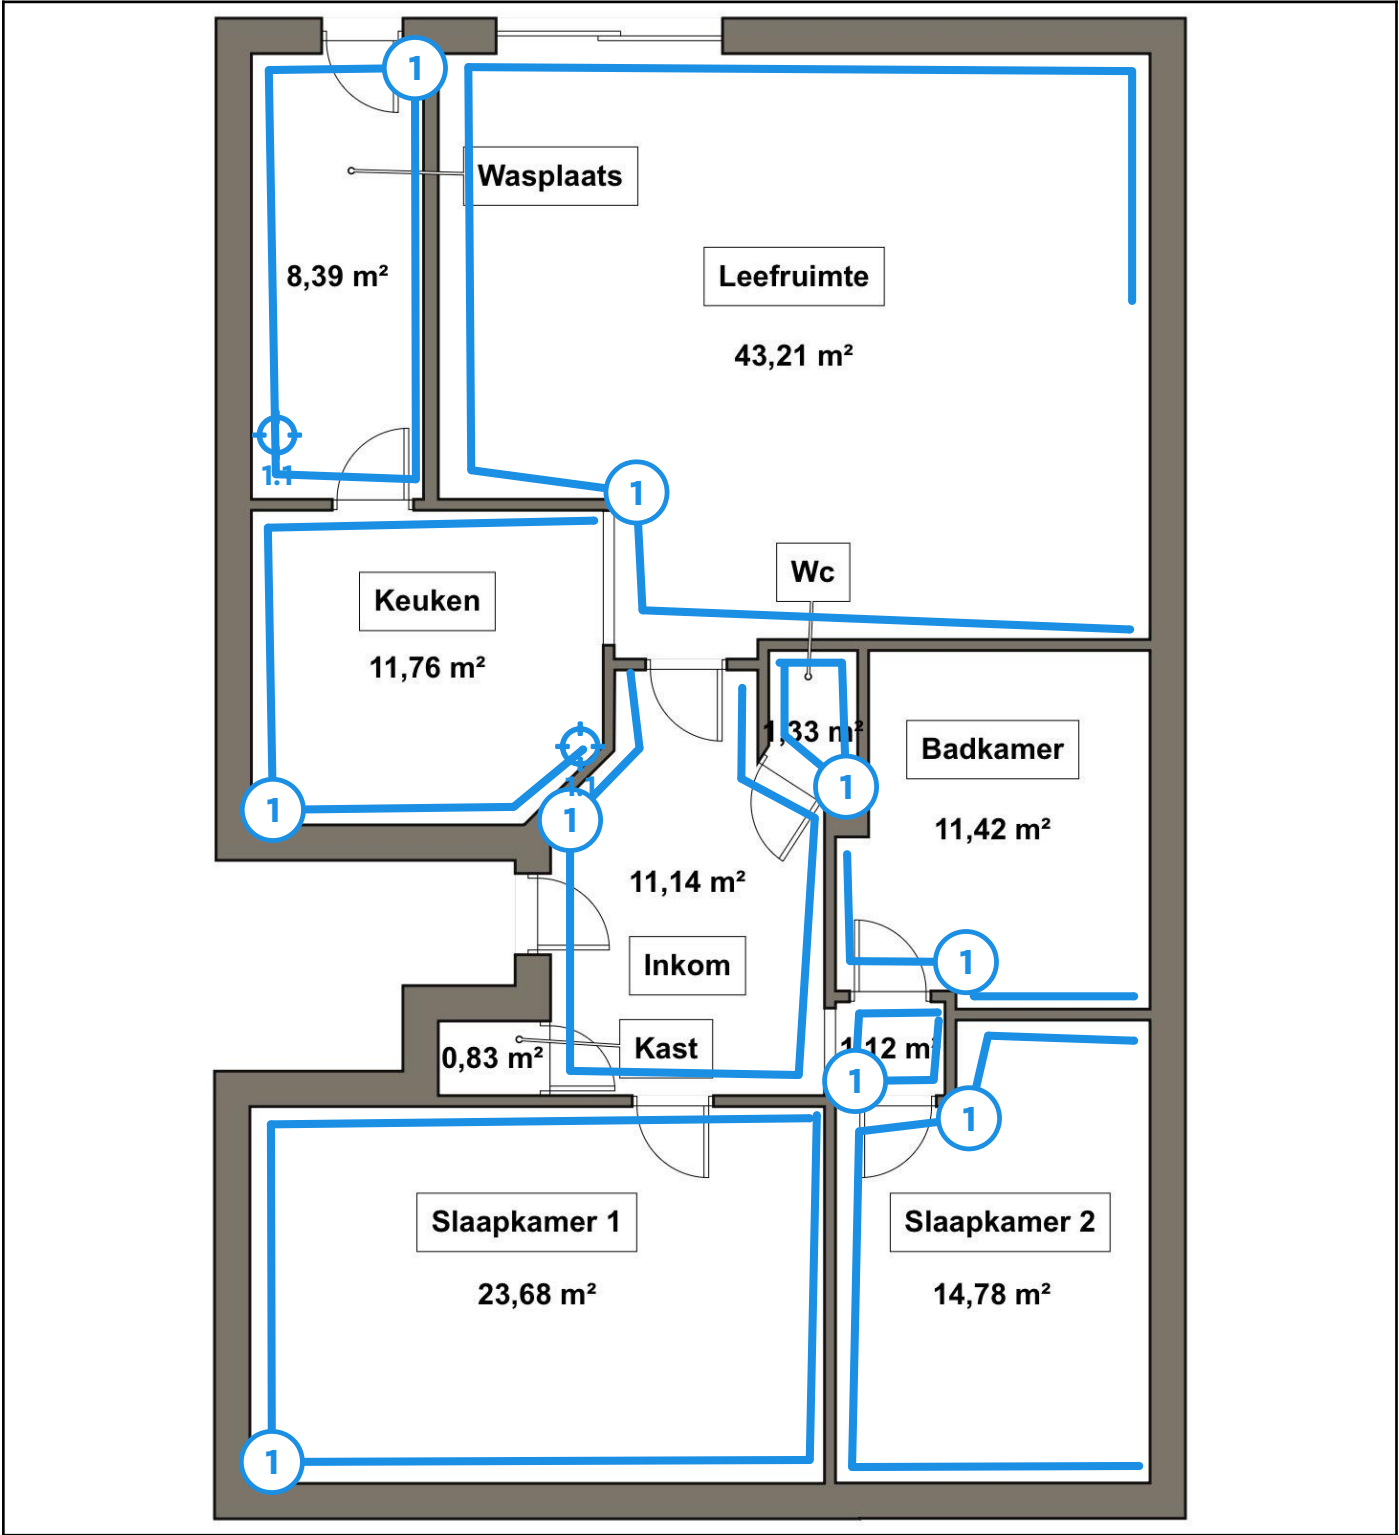
# Plan 1.1: Grondplan

| Beschrijving | Type | Actie |
|---|---|---|
| 1. Pleisterwerk muren | Geen asbest | - |

| 1.1 Code: MM01 | Mengmonster | - |

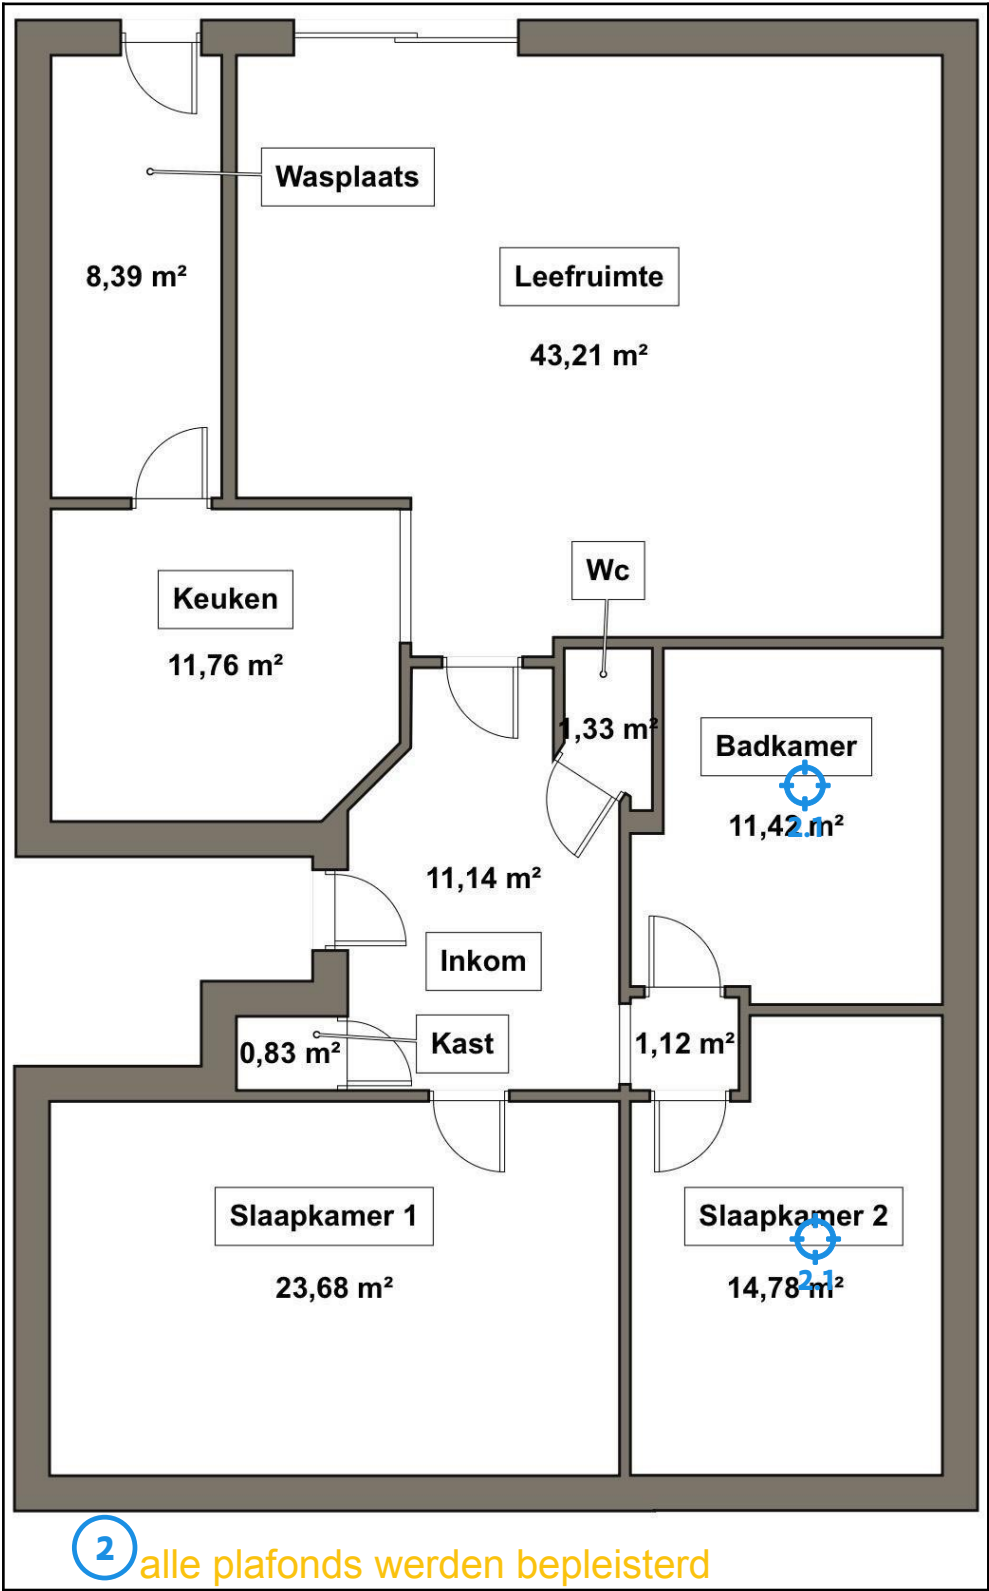
## Plan 1.2: Grondplan .2

| 2. Pleisterwerk plafonds | Geen asbest | - |
| 2.1 Code: MM02 | Mengmonster | - |

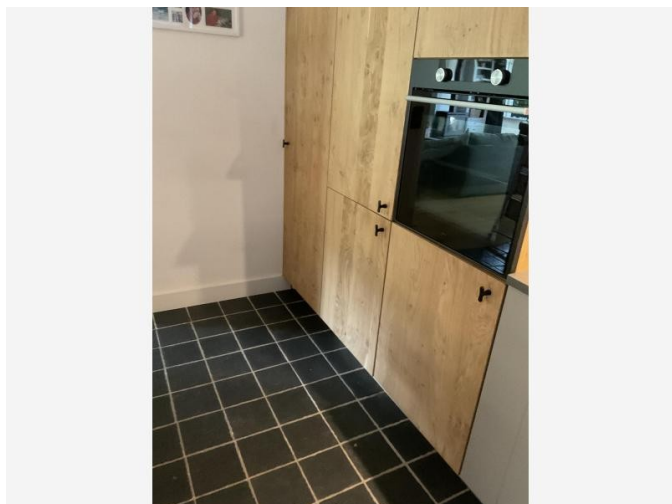
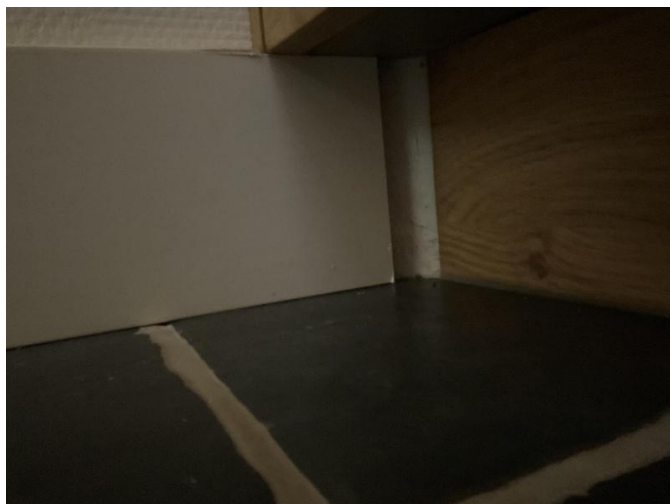
## Fiche 1: Pleisterwerk muren

Geen asbest

| # | Type | Referentie | Resultaat |
|---|---|---|---|
| 1.1 | Mengmonster | MM01 | Geen asbest |

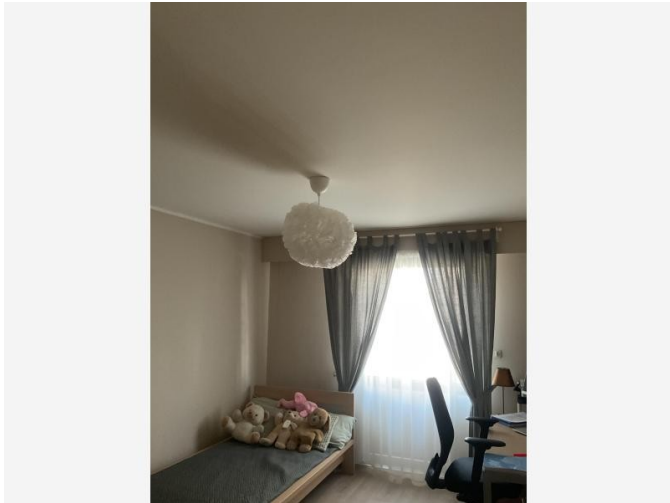
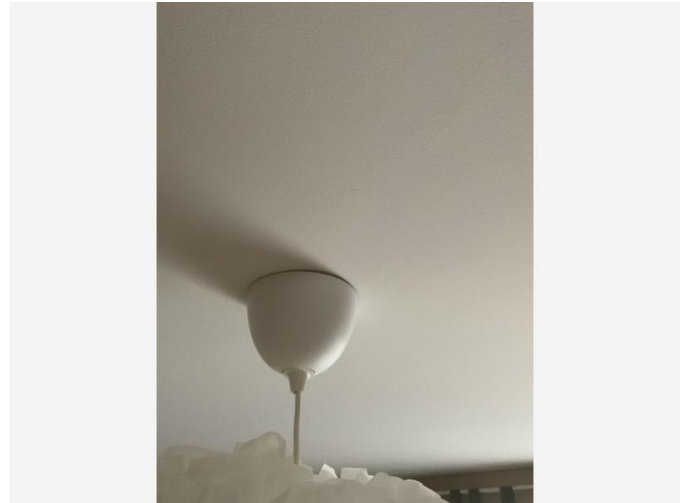
## Fiche 2: Pleisterwerk plafonds

Geen asbest

| # | Type | Referentie | Resultaat |
|---|---|---|---|
| 2.1 | Mengmonster | MM02 | Geen asbest |

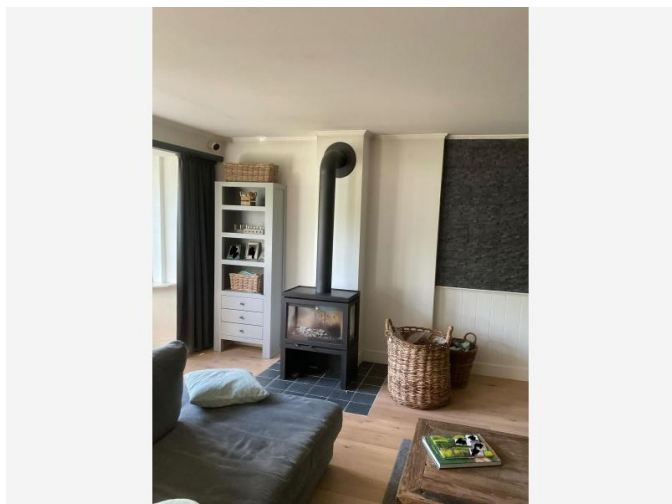
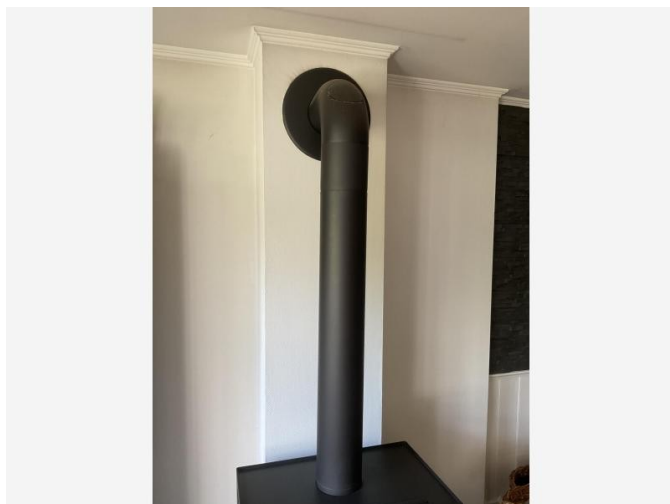
### Fiche 3: Rookgaskanalen niet asbestverdacht

| Beschrijving | Notitie | Terug te vinden op plannen |
|---|---|---|
| Fiche 3: Rookgaskanalen niet asbestverdacht | - | - |

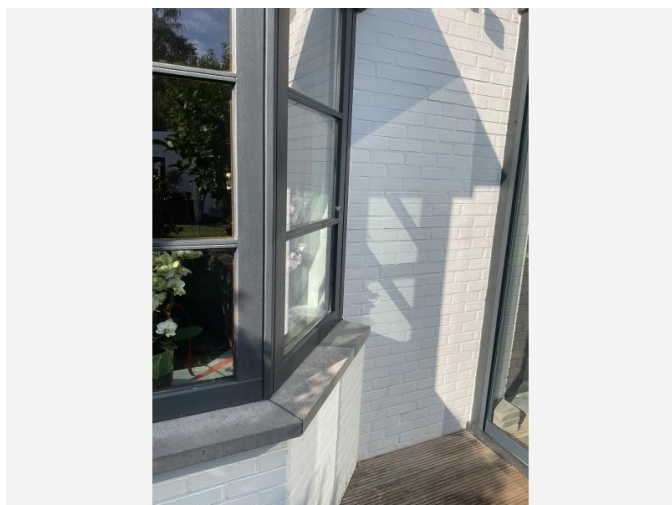
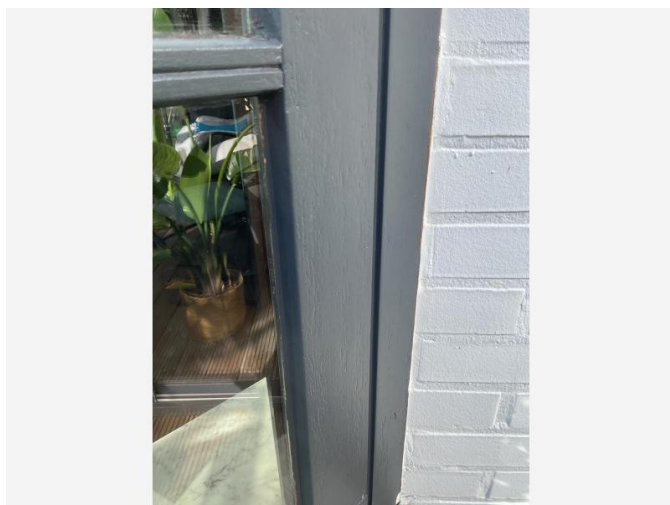
### Fiche 4: Kitten aan schrijnwerk niet asbestverdacht

| Beschrijving | Notitie | Terug te vinden op plannen |
|---|---|---|
| Fiche 4: Kitten aan schrijnwerk niet asbestverdacht | De kitten die gebruikt werden aan het schrijnwerk zijn niet asbestverdacht. | - |
