# Asbestinventarisatetest

Canadalaan 42, 2960 Brecht

Attestnummer : **20260707-000167.000**

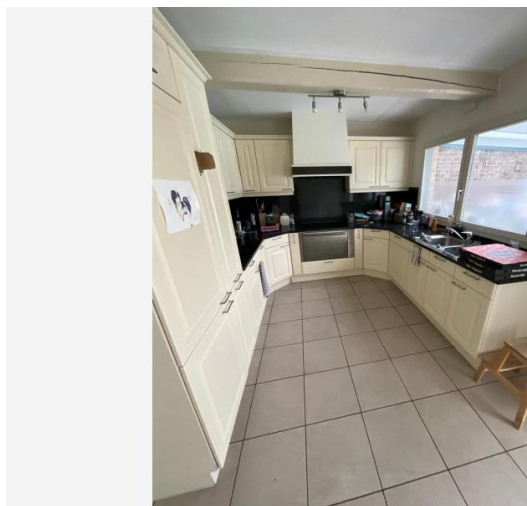
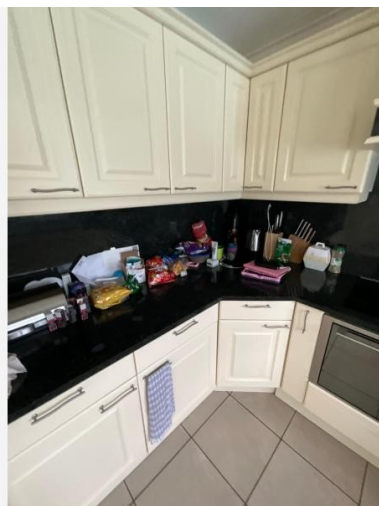
| Fiche 1: Vloertegels (lijm)..... | 20 |

### Informatie over een materiaal dat de asbestdeskundige niet kan waarnemen of vaststellen

| Basis voor advies | Beoordeling op basis van expertise, zonder een vaststelling door de asbestdeskundige. |

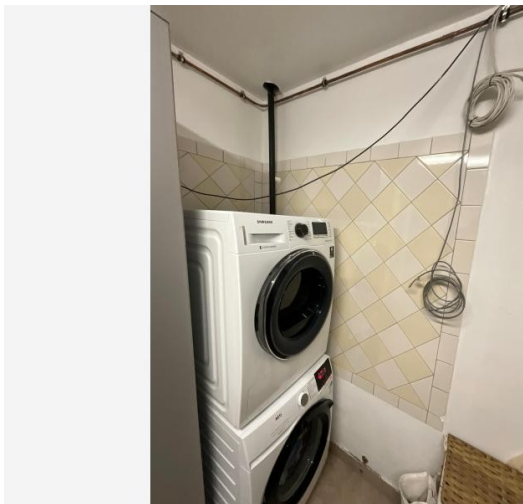
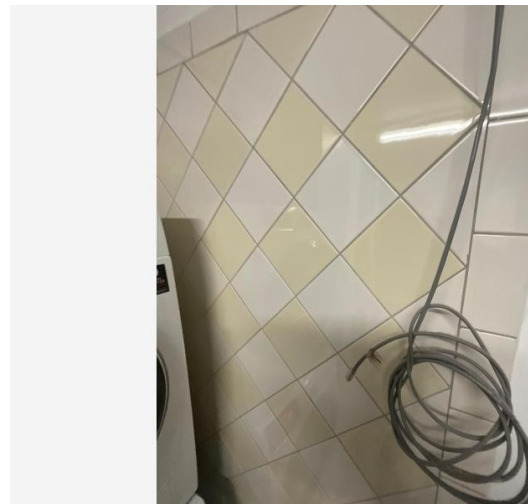
| Fiche 2: Muurtegels (lijm)..... | 21 |

### Informatie over een materiaal dat de asbestdeskundige niet kan waarnemen of vaststellen

| Basis voor advies | Beoordeling op basis van expertise, zonder een vaststelling door de asbestdeskundige. |

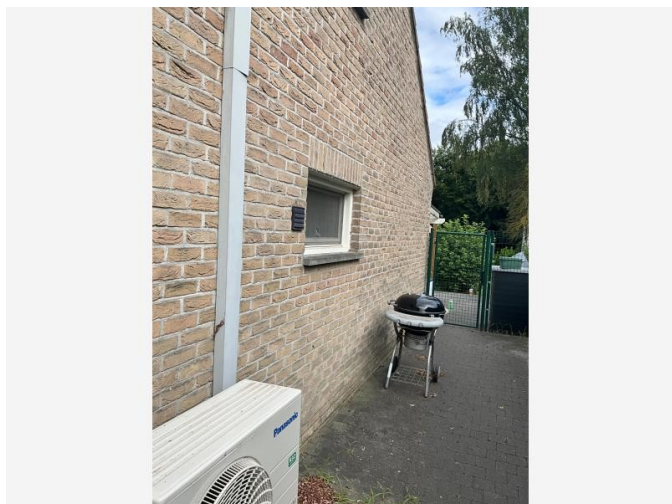
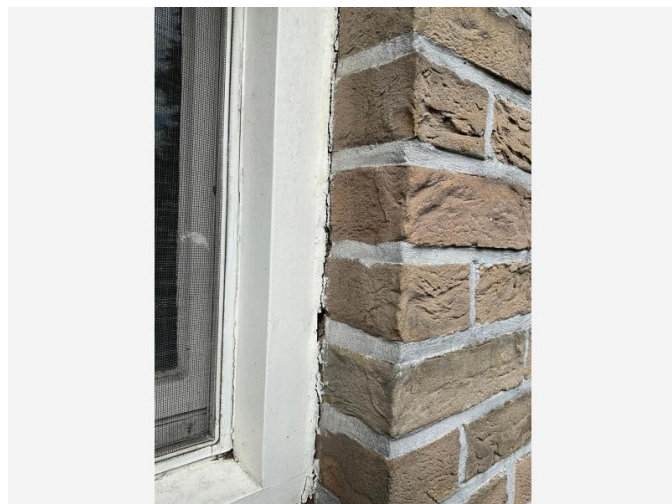
## Fiche 3: Kit ramen

Geen asbest

| # | Type | Referentie | Resultaat |
|---|---|---|---|
| 3.1 | Puntmonster | p001 | Geen asbest |

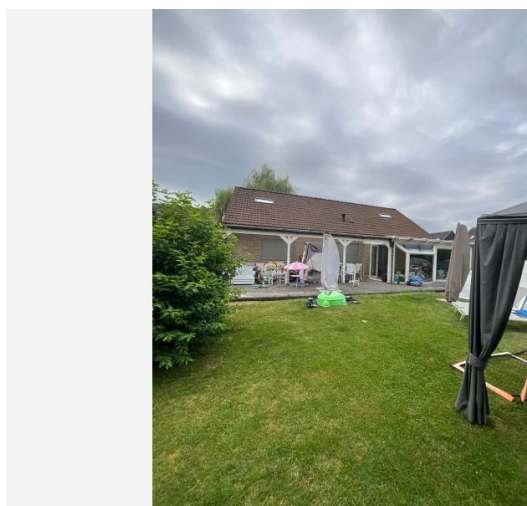
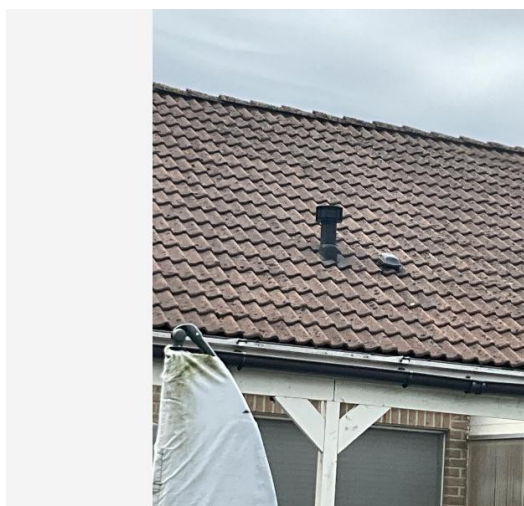
### Fiche 4: Rookgaskanaal (niet verdacht)

| Beschrijving | Notitie | Terug te vinden op plannen |
|---|---|---|
| Fiche 4: Rookgaskanaal (niet verdacht) | Het rookgaskanaal is niet-asbestverdacht. | Plan 1.3: Niveau +1 |

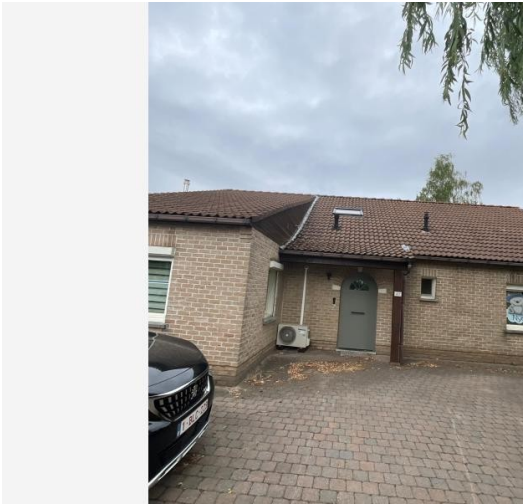
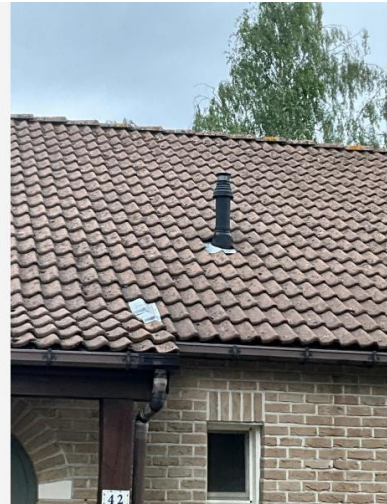
## Fiche 5: Dakbedekking bestaande uit pannen (niet verdacht)

| Beschrijving | Notitie | Terug te vinden op plannen |
|---|---|---|
| Fiche 5: Dakbedekking bestaande uit pannen (niet verdacht) | De dakbedekking is niet-asbestverdacht. | Plan 1.4: Niveau +1 dak/onderdak |

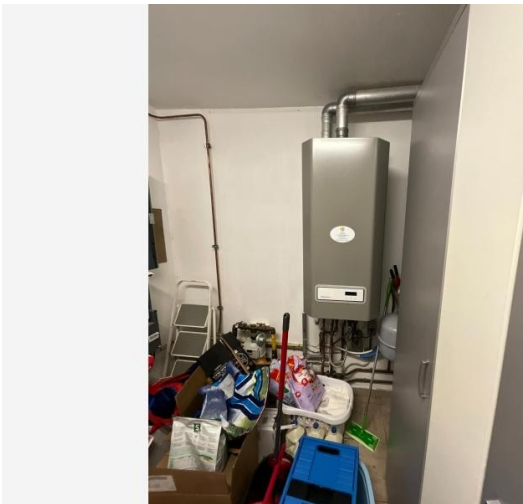
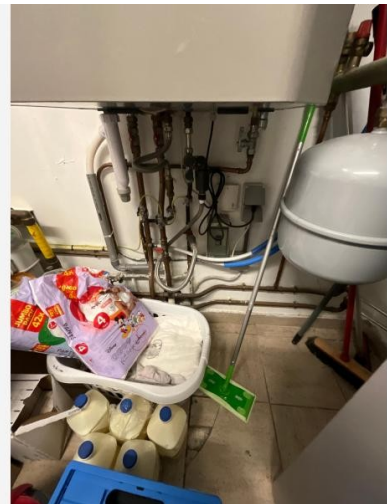
## Fiche 6: CV-ketel (niet verdacht)

| Beschrijving | Notitie | Terug te vinden op plannen |
|---|---|---|
| Fiche 6: CV-ketel (niet verdacht) | De CV-ketel (dichtingen, isolerend materiaal) is niet asbestverdacht. | Plan 1.3: Niveau +1 |

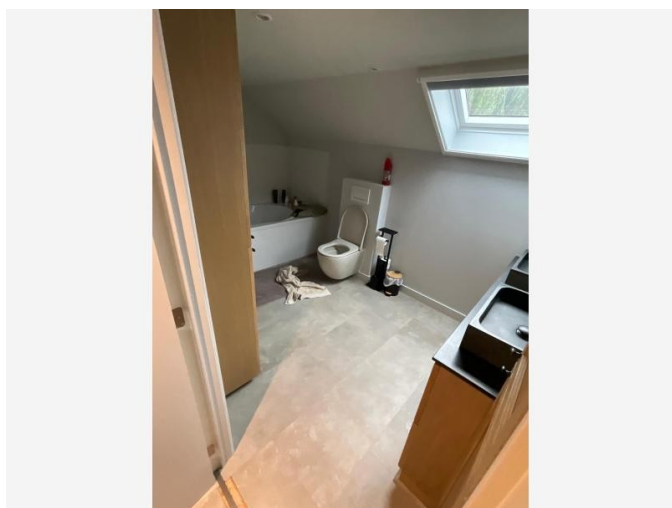
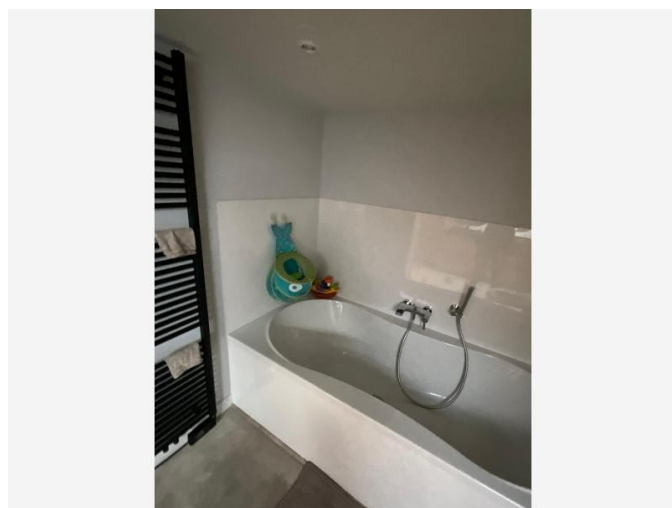
## Fiche 7: Pleisterwerk (niet aanwezig)

| Beschrijving | Notitie | Terug te vinden op plannen |
|---|---|---|
| Fiche 7: Pleisterwerk (niet aanwezig) | Er is geen pleisterwerk waarneembaar op de inspectielocatie. De woning is een houtskeletbouw volledig met gyprocplaten bekleed. | Plan 1.5: Niveau 0 gyproc<br>Plan 1.6: Niveau +1 gyproc |

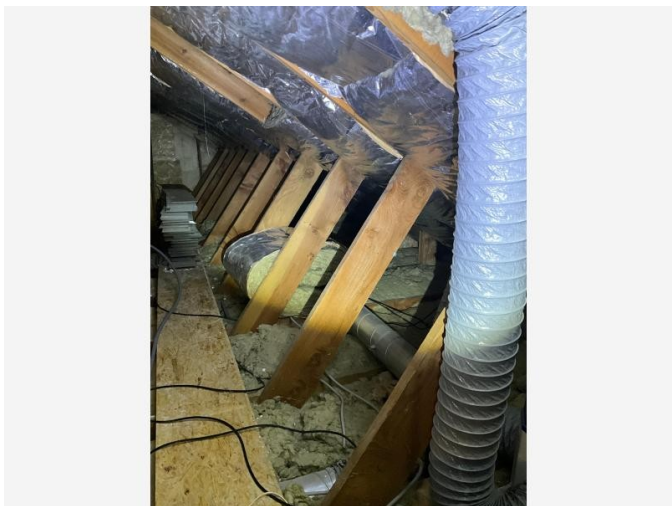
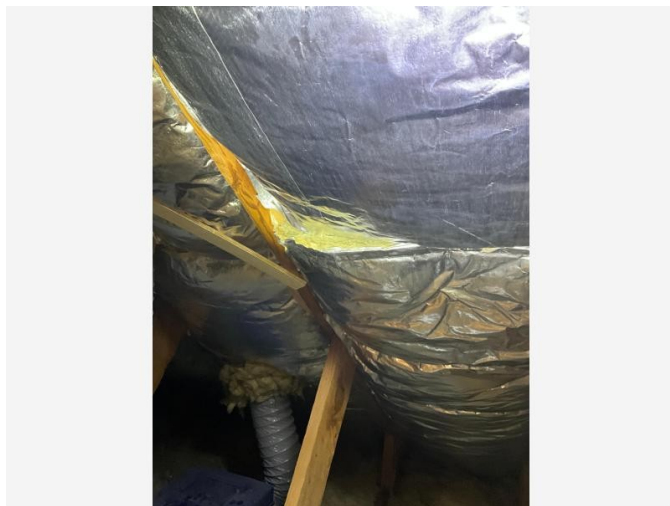
## Fiche 10: Geen asbestverdacht onderdak aangetroffen

| Beschrijving | Notitie | Terug te vinden op plannen |
|---|---|---|
| Fiche 10: Geen asbestverdacht onderdak aangetroffen | Dit betekent niet dat er geen onderdak aanwezig kan zijn op plaatsen die niet gecontroleerd werden. Bij werken, laat een eventueel aangetroffen onderdak controleren op aanwezigheid van asbest. | Plan 1.4: Niveau +1 dak/onderdak |
