# Asbestinventarisatetest

Gentsesteenweg 212A, 9230 Wetteren

Attestnummer : 20260413-000446.000

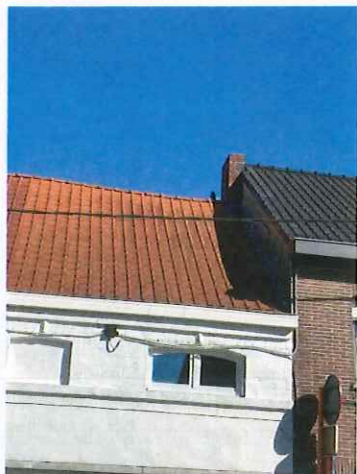
Situeringsfoto

**Reden:** Het te onderzoeken materiaal situeert zich hoger dan 3,50 m te rekenen vanaf een veilige ondergrond

**Uitleg van de asbestdeskundige:** De binnekant van de schouw is niet inspecteerbaar, aan de buitenkant van de schouw werd zichtbaar geen asbest aangetroffen. Bij werken in of aan de schouw extra aandacht besteden, hier kan zich mogelijks nog asbest schuilhouden. De inspecteur kon dit tijdens zijn bezoek niet vaststellen, daar deze handelingen onder een destructieve handeling zou vallen.

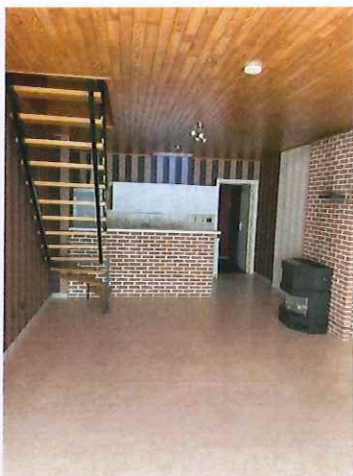
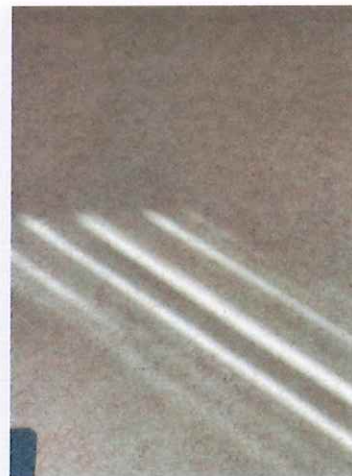
## Fiche 2: Vloerzeil type: niet asbest verdacht

Dit type vloerzeil is niet asbest verdacht.

De asbestdeskundige beoordeelt het materiaal als niet-asbestverdacht.

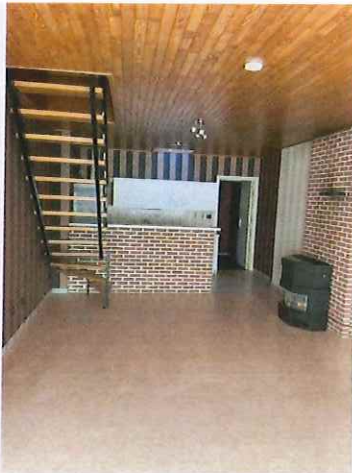
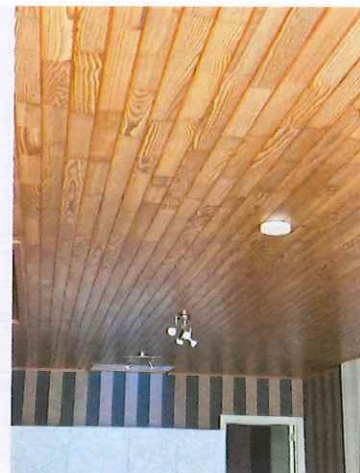
## Fiche 3: Plafond type: Plaatmateriaal

Niet asbest verdacht type plafondplaat. Er kan geen uitspraak gedaan worden over mogelijks achterliggende lagen

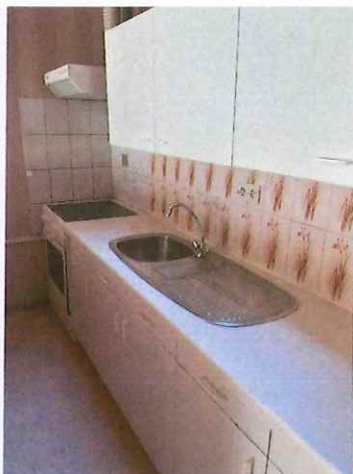
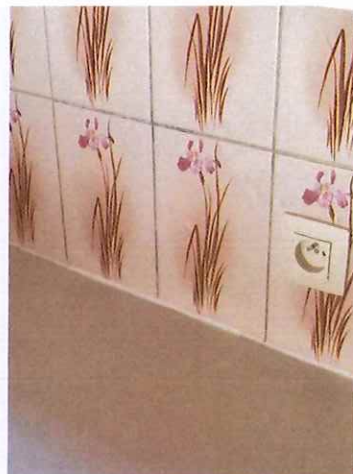
## Fiche 4: faiancelijm achter tegels

Volgens het IP moeten lijmlagen steeds bemonsterd worden. De inspecteur kon tijdens zijn bezoek geen lijmlagen vaststellen. Echter is er een redelijk vermoeden dat achter de tegels zich een lijmlaag zou bevinden. Indien blijkt tijdens werken dat zich hier een lijmlaag bevindt, is extra staalname aangewezen.

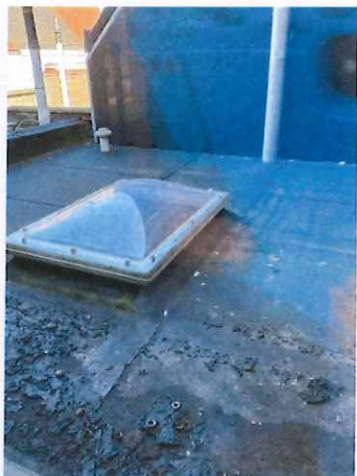
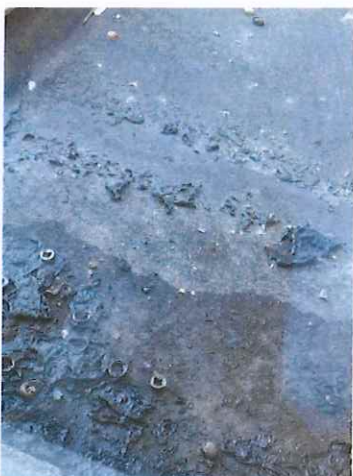
# Fiche 5: roofing dak

Geen asbest

| # | Type | Referentie | Resultaat |
|---|---|---|---|
| 5.1 | Puntmonster | Mm2 | Geen asbest |

| Opmerking | GESchatte heoveelheid. Er kan enkel een uitspraak gedaan worden over de bovenste laag. Mogelijks bevinden er zich nog enkele lagen onder de toplaag. |

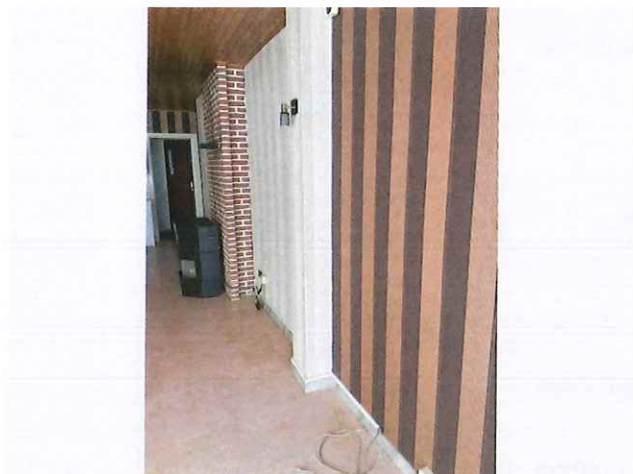
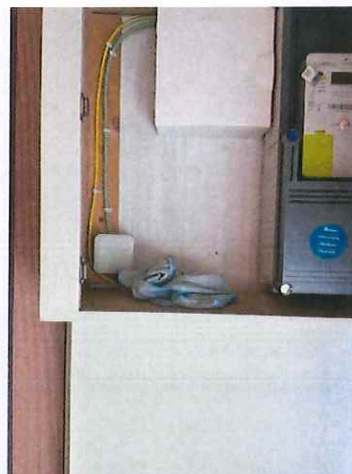
## Fiche 6: pleisterwerk wanden

Geen asbest

| # | Type | Referentie | Resultaat |
|---|---|---|---|
| 6.1 | Mengmonster | mm01 | Geen asbest |

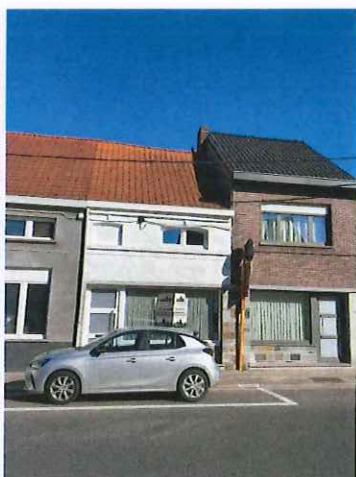
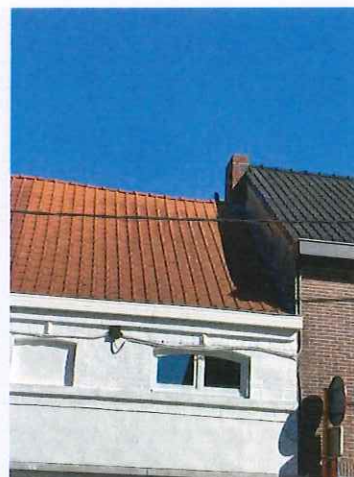
### Fiche 7: Dak type: pannen

| Beschrijving | Notitie | Terug te vinden op plannen |
|---|---|---|
| Fiche 7: Dak type: pannen | Dit dak type is niet asbest verdacht. | Plan 1.3: Hoofdgebouw plan dak |

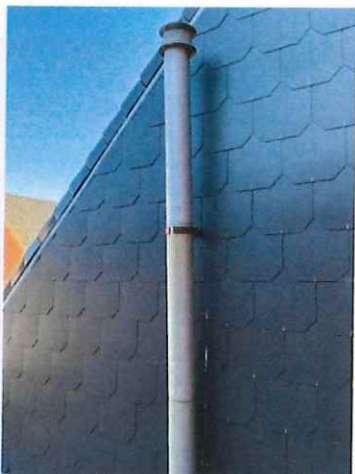
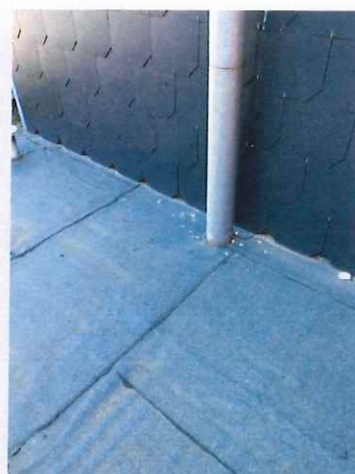
## Fiche 8: Schouw type: inox

| Beschrijving | Notitie | Terug te vinden op plannen |
|---|---|---|
| Fiche 8: Schouw type: inox | Dit schouw type is niet asbest verdacht. (Deze zijn steekproefsgewijs vastgesteld en kunnen, indien de vastelling dit niet toeliet, geen uitspraak doen over de volledige schouw. ) | Plan 1.2: Hoofdgebouw plan 1e |

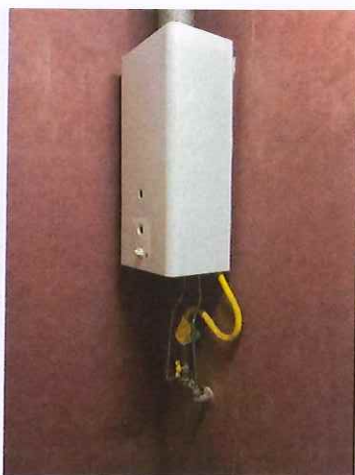
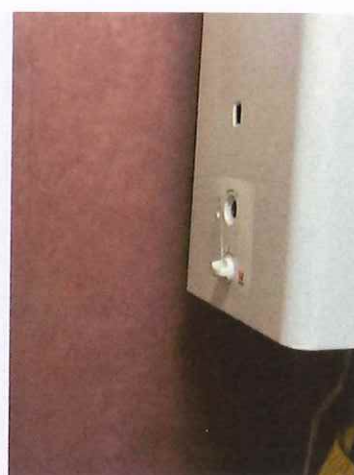
## Fiche 9: Ketel van na 2001

| Beschrijving | Notitie | Terug te vinden op plannen |
|---|---|---|
| Fiche 9: Ketel van na 2001 | Deze ketel is van na 2001 en kan dus geen asbest verdachte materialen bevatten. | Plan 1.1: Hoofdgebouw plan gvl |

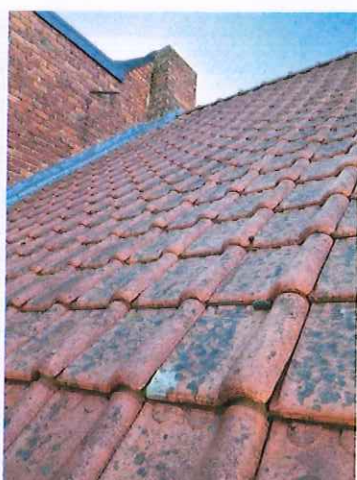
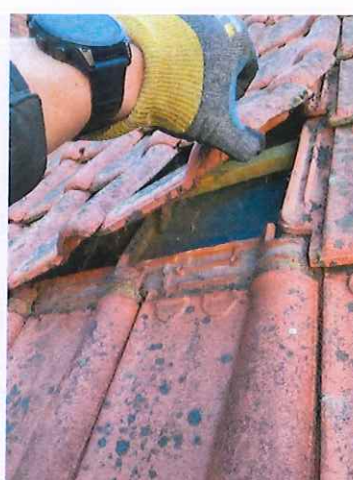
## Fiche 10: Onderdak type: korafleece

| Beschrijving | Notitie | Terug te vinden op plannen |
|---|---|---|
| Fiche 10: Onderdak type: korafleece | Dit onderdak type is niet asbest verdacht. (Deze zijn steekproefsgewijs vastgesteld en kunnen, indien de vastelling dit niet toeliet, geen uitspraak doen over het volledige onderdak. ) | Plan 1.3: Hoofdgebouw plan dak |

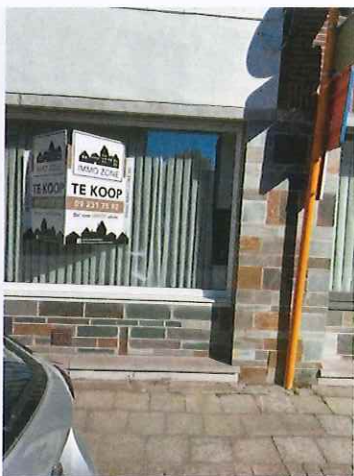
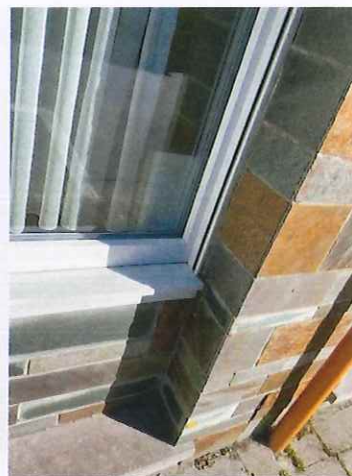
## Fiche 11: mastiek type: siliconen

| Beschrijving | Notitie | Terug te vinden op plannen |
|---|---|---|
| Fiche 11: mastiek type: siliconen | Aanwezig in alle ramen, buiten de andere aangeduide types. | - |
