# Asbestinventarisatetest

Zandstraat 1/3, 2390 Malle

Attestnummer : **20260413-000269.000**

Uitgegeven op : **13.04.2026**

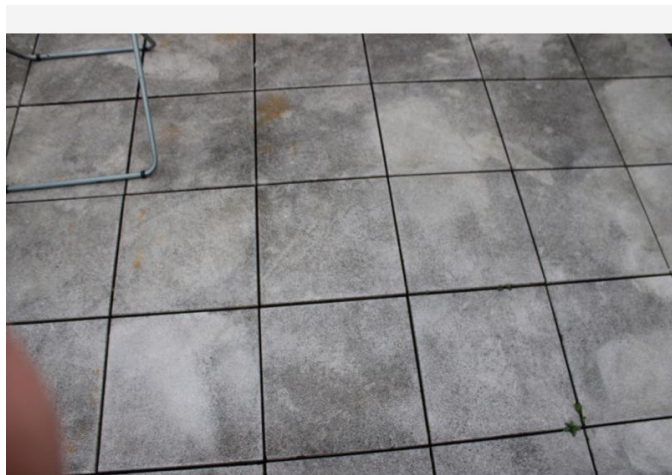
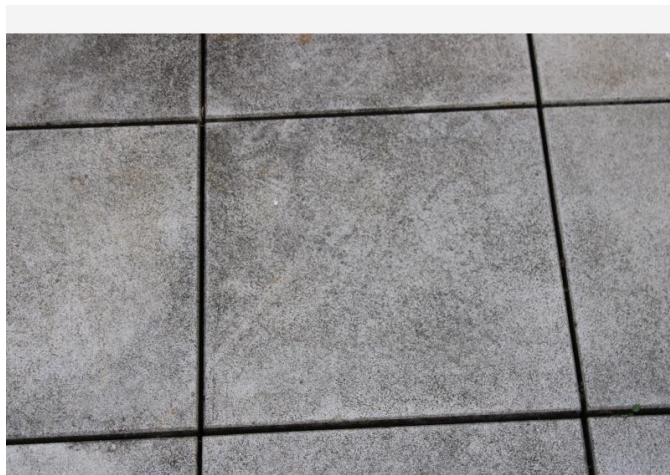
## Fiche 1: Terrasvloer in betondals

| Basis voor advies | De asbestdeskundige beoordeelt het materiaal als niet-asbestverdacht. |

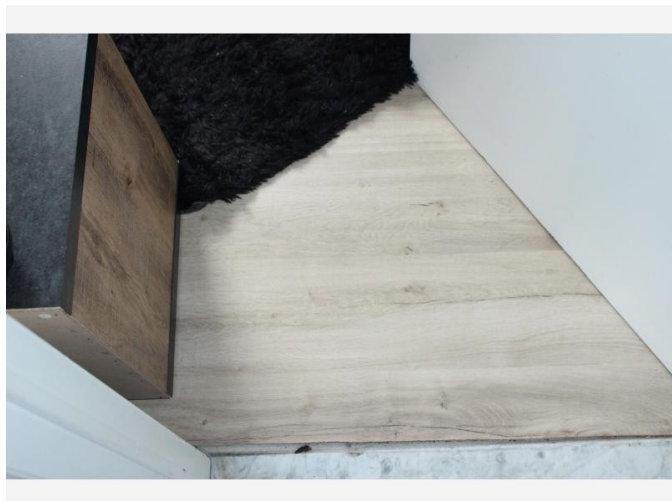
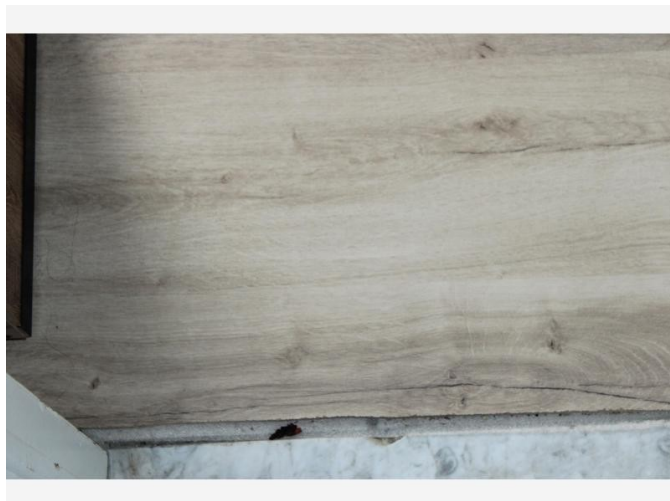
## Fiche 2: Slaapk + keuken +vestiaire + woonk vloer laminaat

| Basis voor advies | De asbestdeskundige beoordeelt het materiaal als niet-asbestverdacht. |

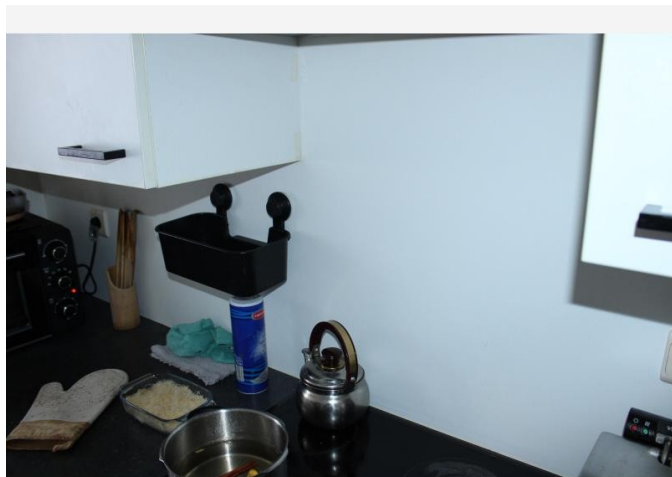
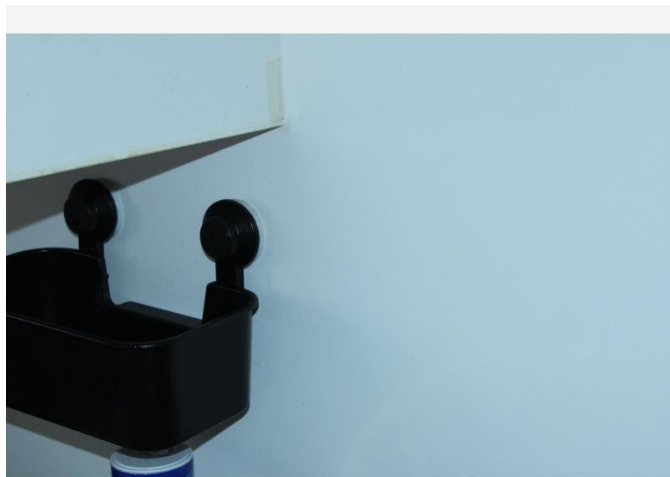
| Basis voor advies | De asbestdeskundige beoordeelt het materiaal als niet-asbestverdacht. |

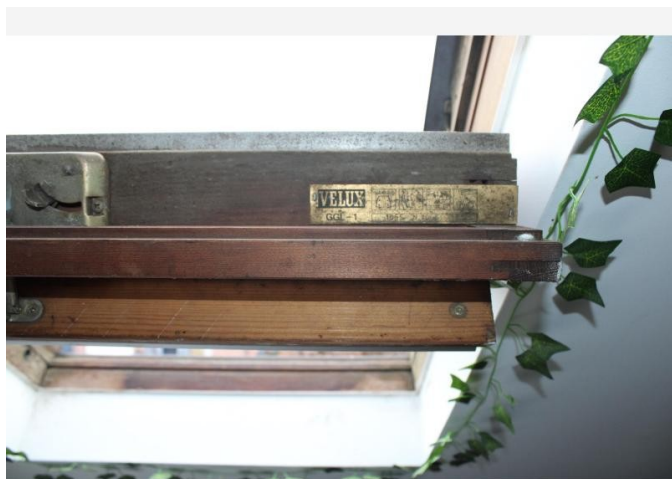
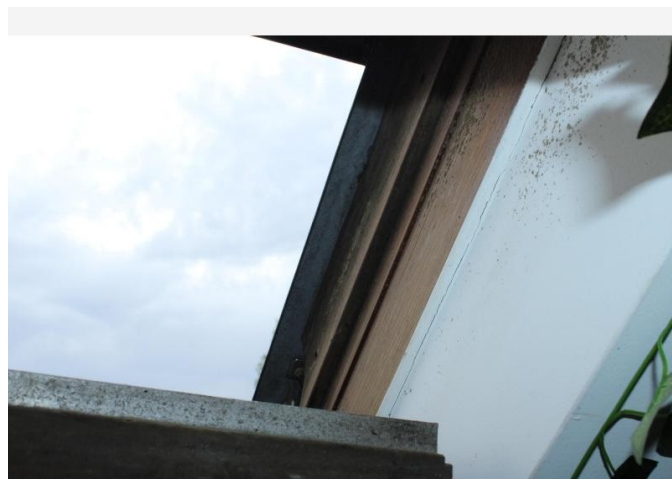
De veluxen bevatten geen koord en zijn van een recente generatie.

| Basis voor advies | De asbestdeskundige beoordeelt het materiaal als niet-asbestverdacht. |

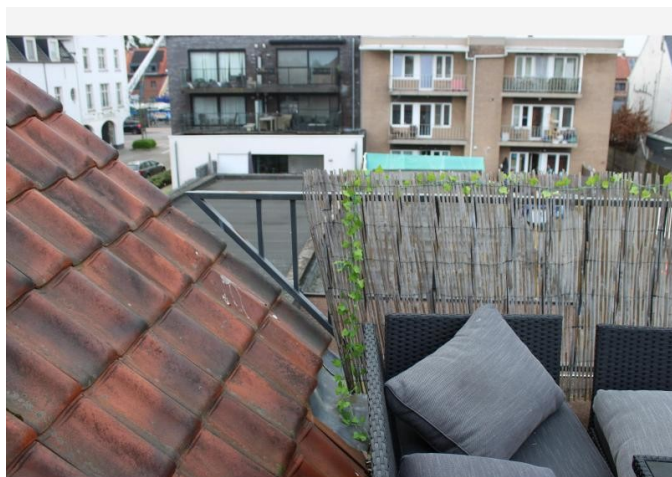
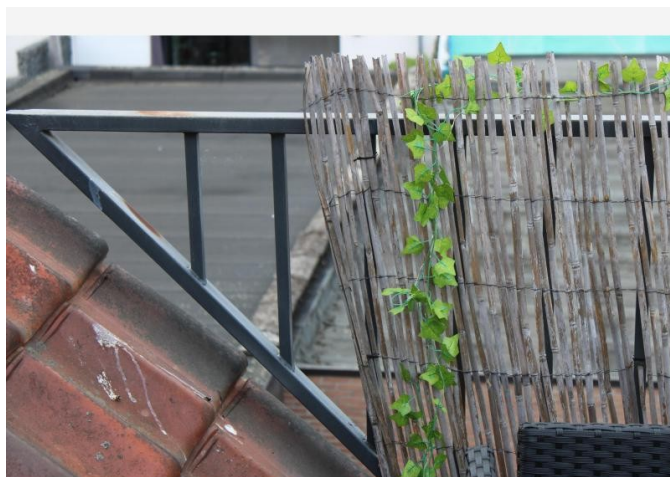
| Basis voor advies | De asbestdeskundige beoordeelt het materiaal als niet-asbestverdacht. |

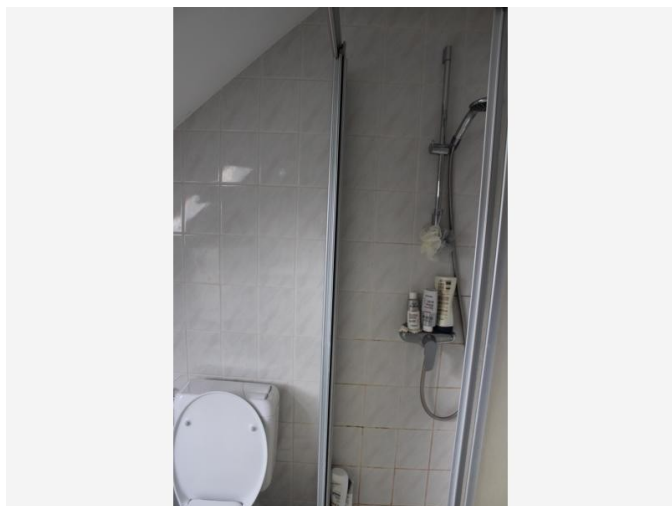
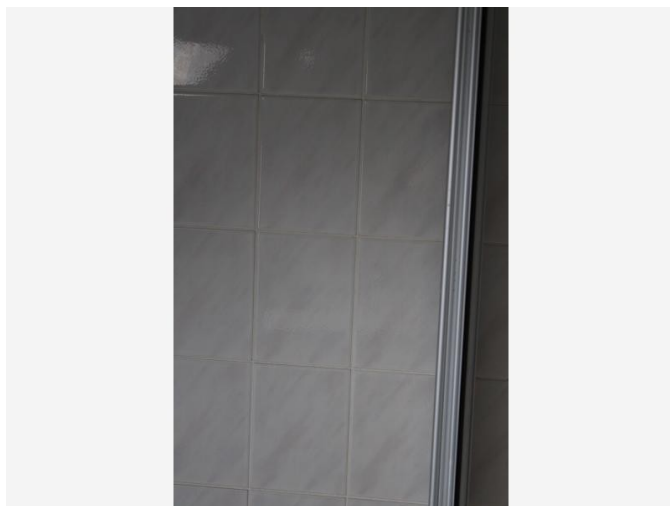
Geen staalname wegens geen beschadigde tegels, bij eventuele uitbraak of renovatie aanvullend onderzoek.

| (Asbest)materiaal | In-situ afwerkingslagen - Lijm laag |

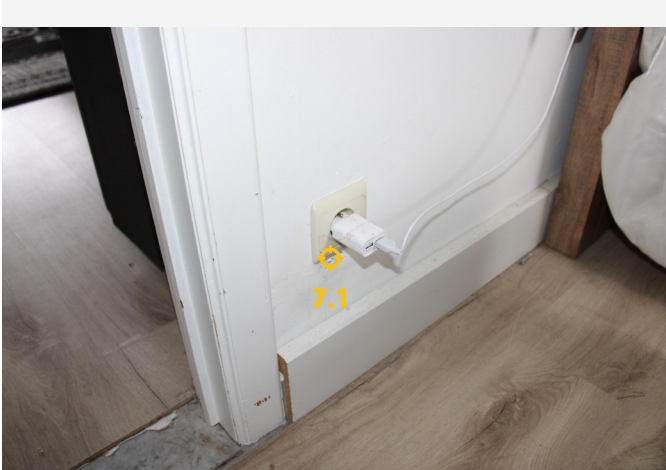
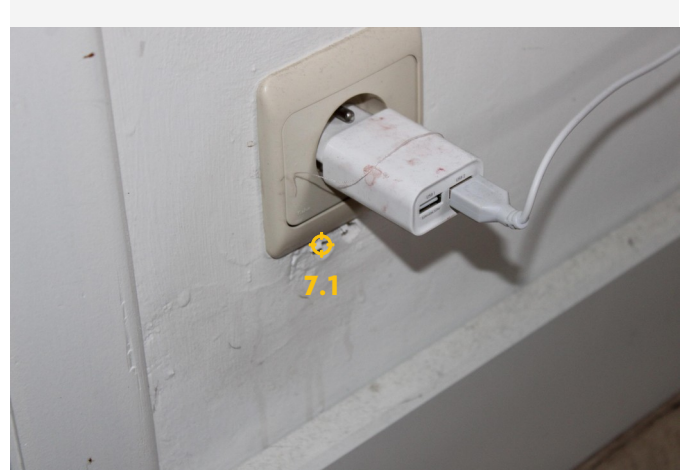
## Fiche 7: Mengstaal pleister muren; keuken+slaapk+overloop (traphalletje)

Geen asbest

| # | Type | Referentie | Resultaat |
|---|---|---|---|
| 7.1 | Mengmonster | MM01 | Geen asbest |

| Opmerking | De stalen zijn genomen aan bestaande openingen in de muren. |

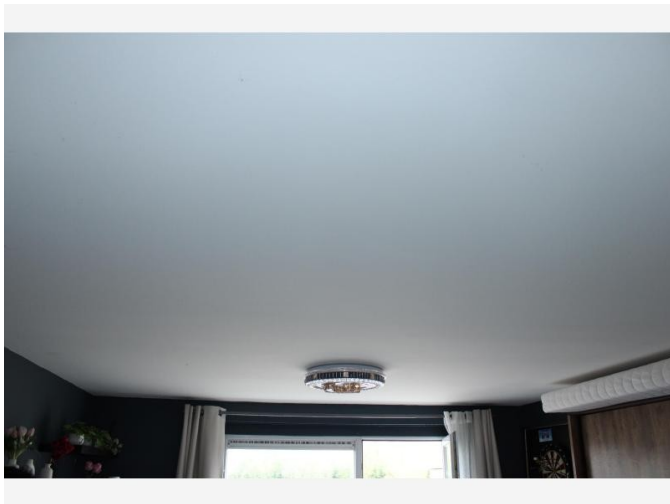
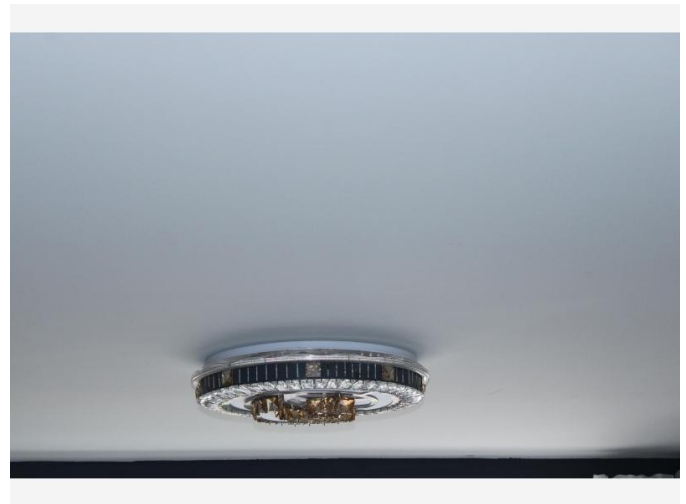
### Fiche 9: Appartement plafonds overal gyproc zonder naden

| Beschrijving | Notitie | Terug te vinden op plannen |
|---|---|---|
| Fiche 9: Appartement plafonds overal gyproc zonder naden | Geen zichtbare naden. Bij eventuele uitbraak of renovatie aanvullend onderzoek. | Plan 1.1: Appartement pleisterwerken |
