Asbestinventarisatetest

Lozenhofstraat 15, 2310 Rijkevorsel

Attestnummer : 20240327-000621.000

Uitgegeven op : 27.03.2024

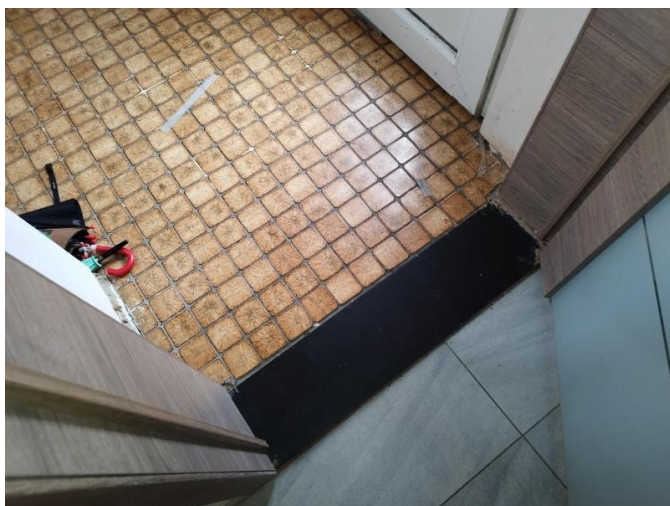
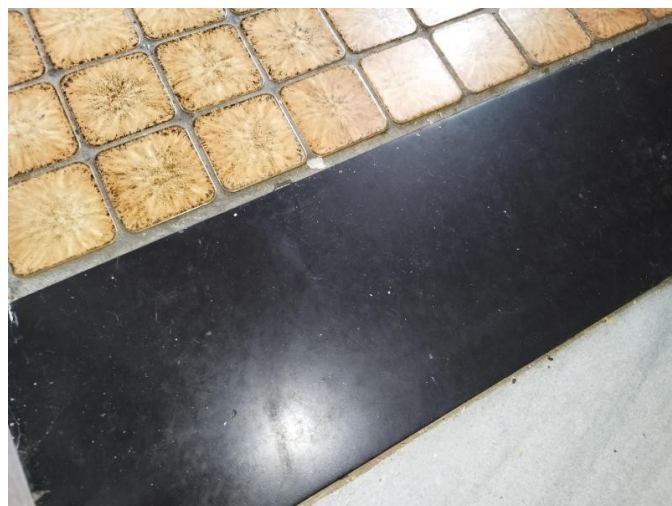
Het asbestmateriaal valt onder de mijlpaal van 2040.

Eindbeoordeling materiaalisico	Laag materiaalisico en/of verlaagde kans op vezelvrijgave
--------------------------------	---

Gebondenheid	Categorie 1: hechtgebonden in oorsprong
Asbestsoort (vezeltype)	Alleen chrysotiel
Asbestconcentratie	Laag (< 50%)
Afschermingsgraad van het gehele materiaal	Geheel of deels (ook) vrij aan de binnenlucht
Toestand van het materiaal	Licht beschadigd, licht verweerd. Intact materiaal type Pical – asbestboard of categorie III 'gebondenheid'

Beschrijving	Deurdorpel
Omgeving	Binnen
Primaire drager	Wandopening verticaal (raam, deur, ...)
Asbestmateriaal	Plaat, paneel, tablet - Type Massal
Bindmiddel van asbestmateriaal	Cement
Gebondenheid op basis van bindmiddel	Hecht
Hoeveelheid (oppervlakte - dikte - aantal)	• 0,16 m ² - 3,00 cm - 1 stuk
Totaal volume	0,005 m ³

- Zorg voor een veilig beheer. Vermijd het beschadigen van het asbestmateriaal. Controleer de toestand jaarlijks op wijzigingen.

- Eenvoudige handelingen: mag via doe-het-zelf of door werknemer(s) met opleidingsattest eenvoudige handelingen
EH via doe-het zelf : De dorpels of tabletten kunnen voorzichtig losgebeiteld worden , extra bevochtigen om stof te voorkomen + dragen van de nodige beschermingsmiddelen (mondmasker ffp3, handschoenen, tyvec) verpakken in plastic folie en afvoeren naar het containerpark als hechtgebonden asbestafval.

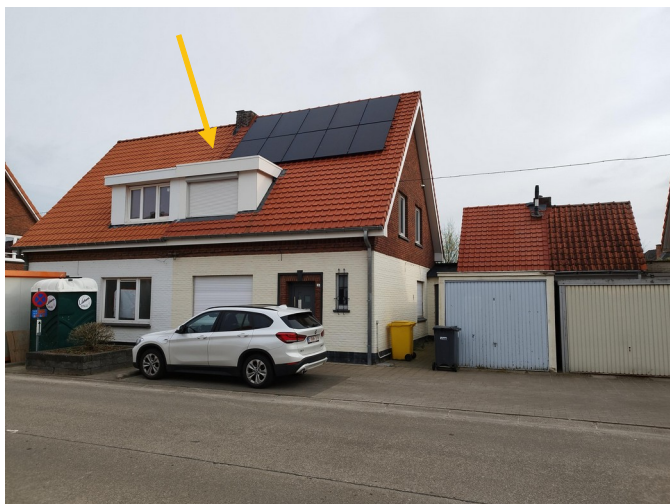
Situeringfoto

Tijdelijke beperking

Reden: Het te onderzoeken materiaal situeert zich hoger dan 3,50 m te rekenen vanaf een veilige ondergrond

Uitleg van de asbestdeskundige: Het te onderzoeken bevindt zich boven 3,5 meter. Mogelijks is hier roofing aanwezig. Dit kan eventueel onderzocht worden bij het plaatsen van een hoogwerker.

(Asbest)materiaal	Dak- en gevelbekleding - Roofing
Karakterisatie	Asbest (verdacht)
Primaire drager	Plat dak

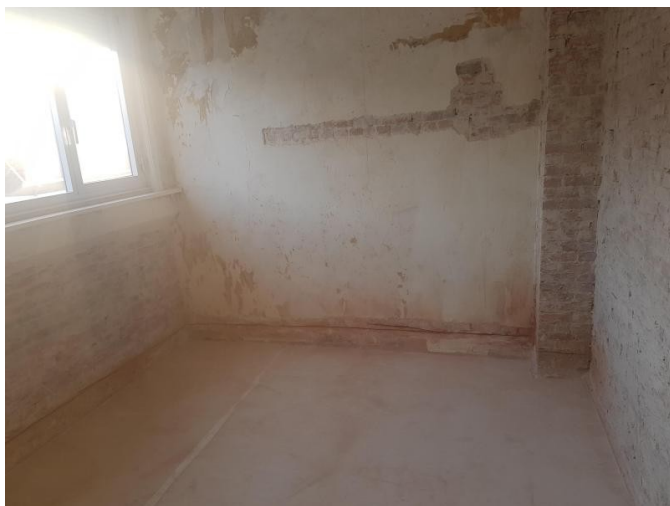
De woning onderging een grote gedeeltelijke renovatie. Het grootste deel van het pleisterwerk werd tot op de drager verwijderd en enkele muren werden gesloopt.

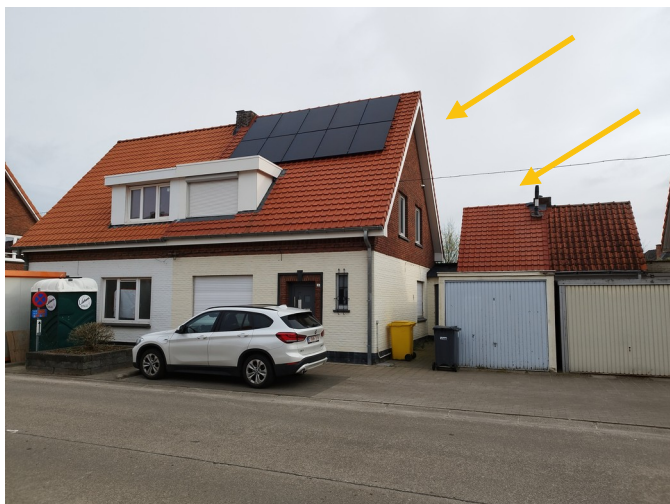
Er werden geen onderdaken vastgesteld. Controle uitgevoerd door het optillen van dakpannen. Aan de binnenkant van de zolders is isolatie aanwezig.

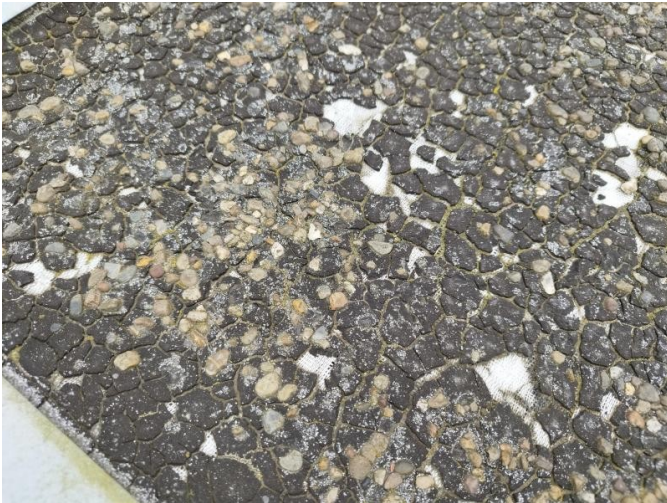
De roofing werd duidelijk voorzien van een synthetische verstevigingsvezel. Deze is niet verdacht. Mogelijks zijn er extra onderlagen aanwezig. Extra controleren bij werken.

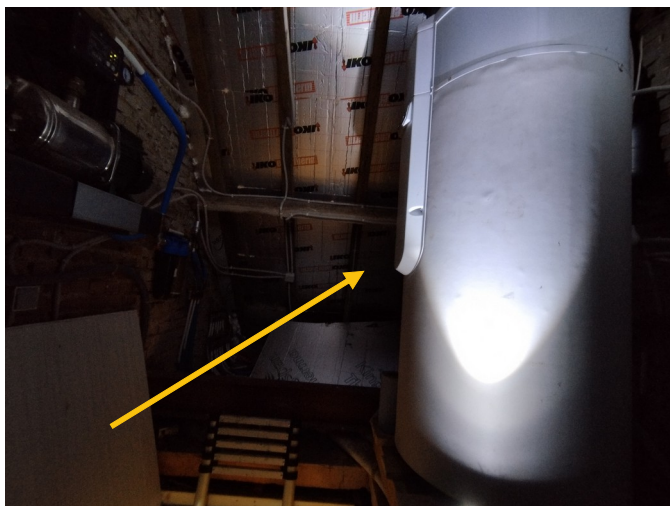
Afgeleid vanuit het serienummer dateert de ketel van 2018. De ketel is niet verdacht.

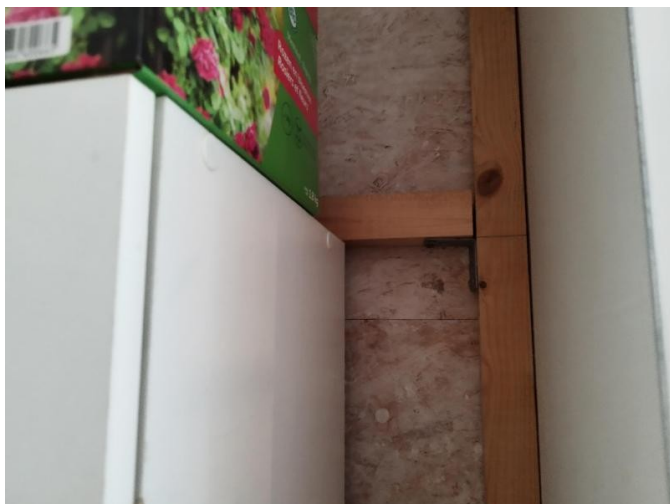
Enkele binnenwanden zijn afgewerkt met valse wanden. Het is niet duidelijk of er pleisterwerk aanwezig is achter deze valse wanden, het is aangewezen om bijkomend onderzoek uit te voeren bij werken.

Enkele wanden werden niet afgewerkt of zijn zichtbaar niet verdacht (bijvoorbeeld geschilderde bakstenen).

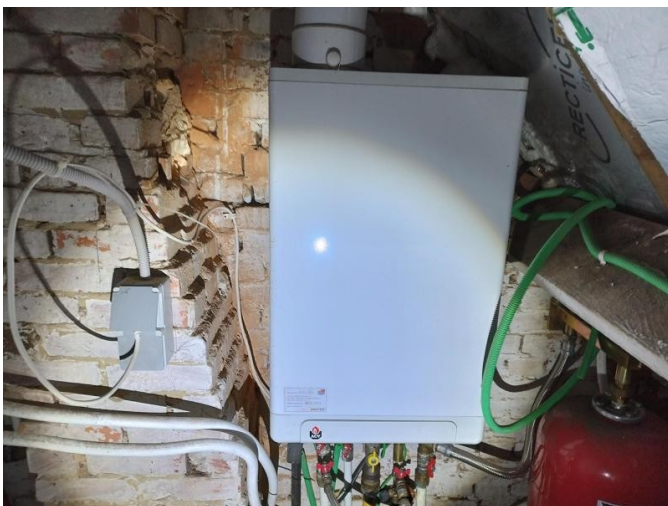
De ketel dateert van 2018. Deze is niet verdacht.

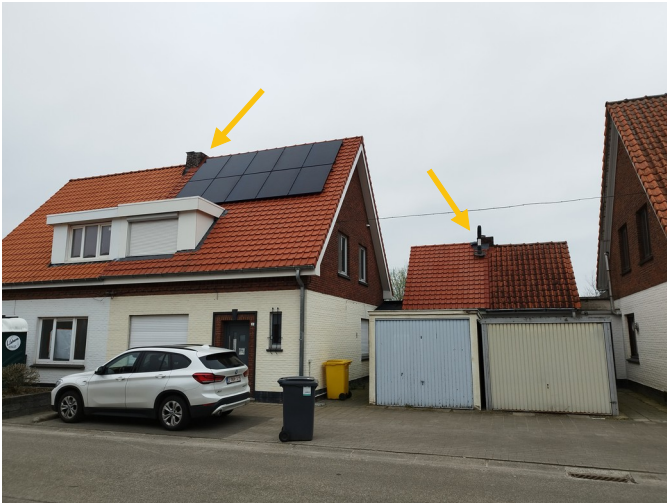
Er zijn 2 schouwen aanwezig. Mogelijks zijn hierin asbesthoudende leidingen aanwezig.

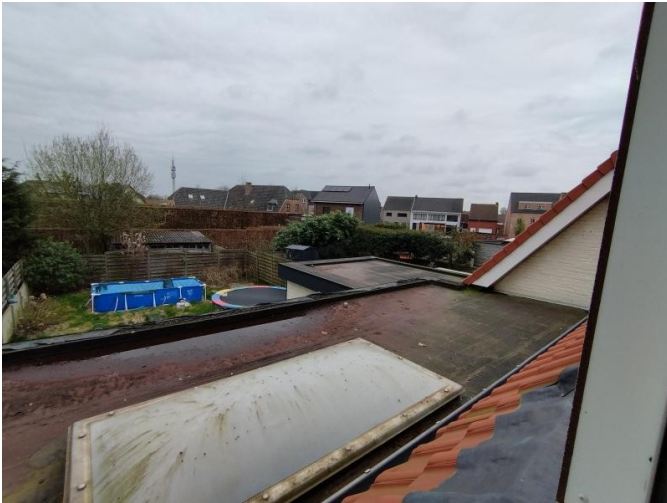
Aan de achterkant werd het plat dak afgewerkt met EPDM. Het materiaal is niet verdacht.

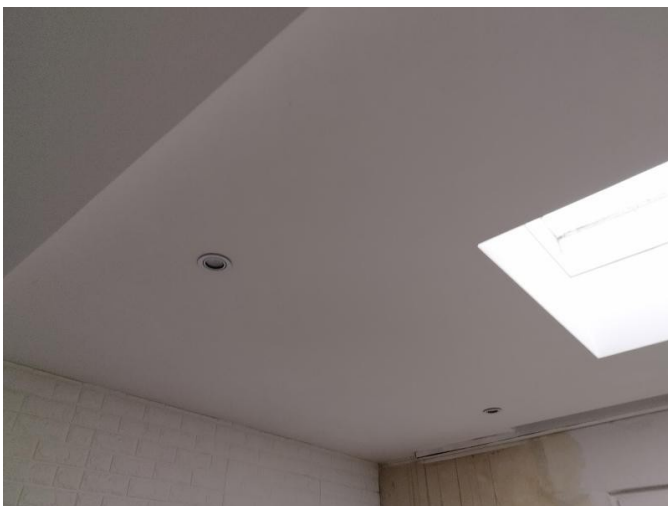
Enkele plafonds zijn afgewerkt met valse plafonds in plaatmateriaal. Het is niet duidelijk of er pleisterwerk aanwezig is achter deze valse plafonds, het is aangewezen om bijkomend onderzoek uit te voeren bij werken.

Enkele plafonds zijn duidelijk niet afgewerkt met asbesthoudende materialen (beton, stenen, hout, ...).

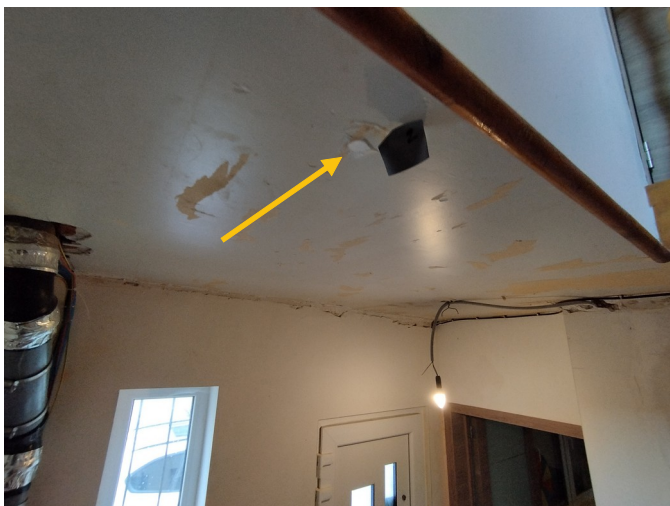
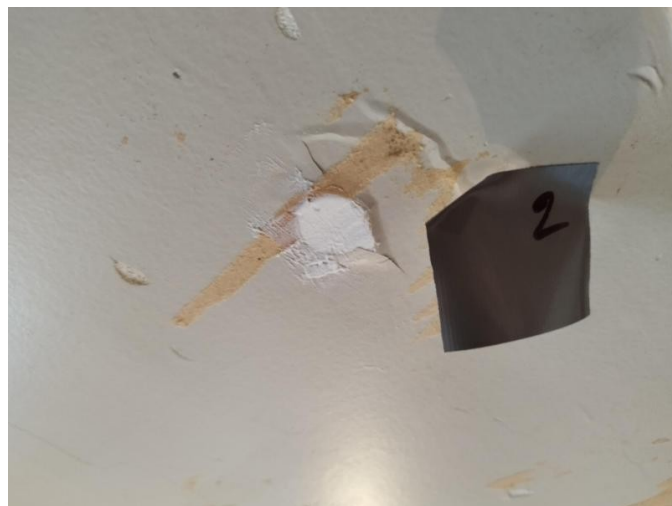
Fiche 12: Pleisterwerk plafonds

Geen asbest

#	Type	Referentie	Resultaat
12.1	Puntmonster	2	Geen asbest

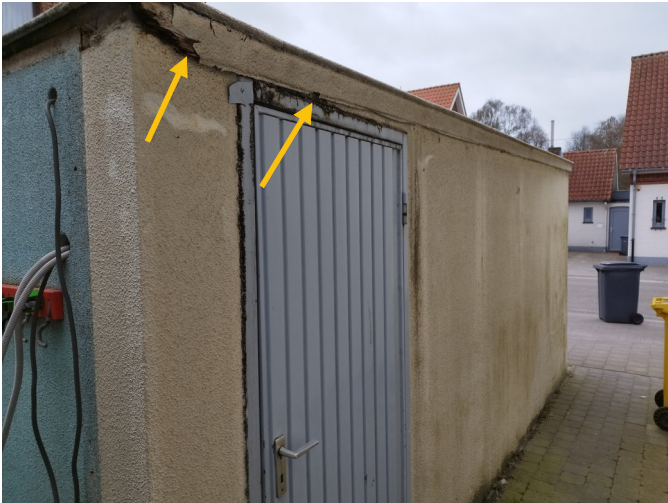
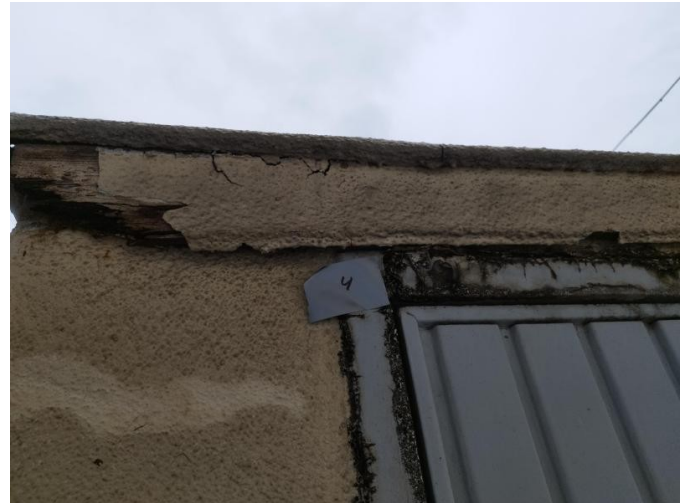
Fiche 13: Crepi garage

Geen asbest

#	Type	Referentie	Resultaat
13.1	Mengmonster	4	Geen asbest

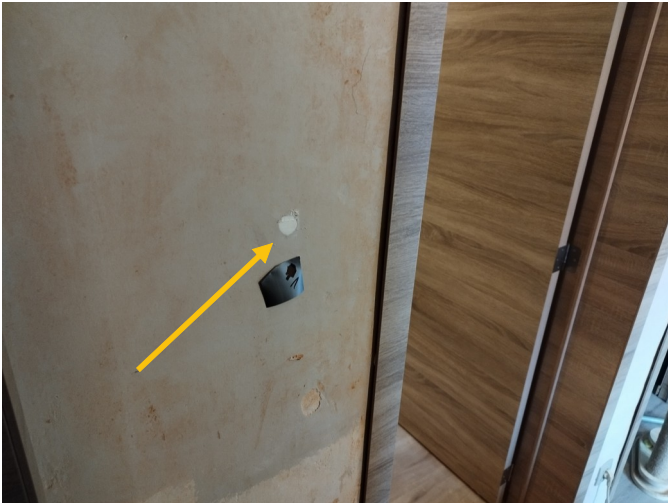
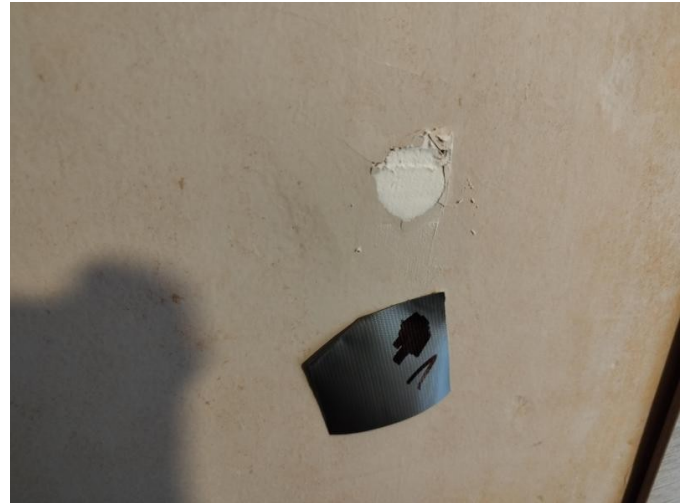
Geen asbest

#	Type	Referentie	Resultaat
14.1	Mengmonster	1	Geen asbest

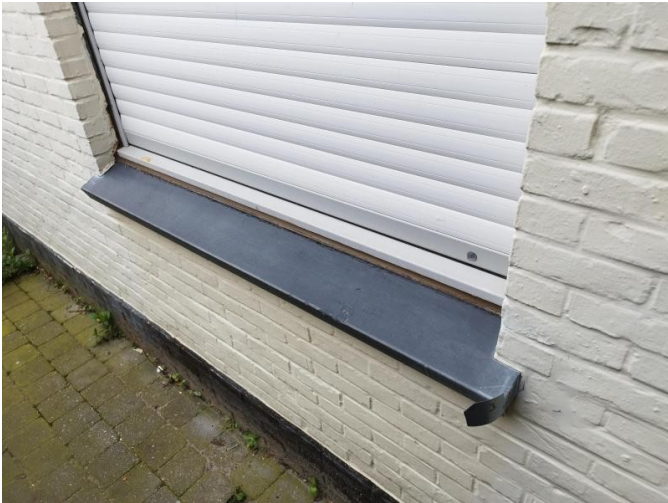
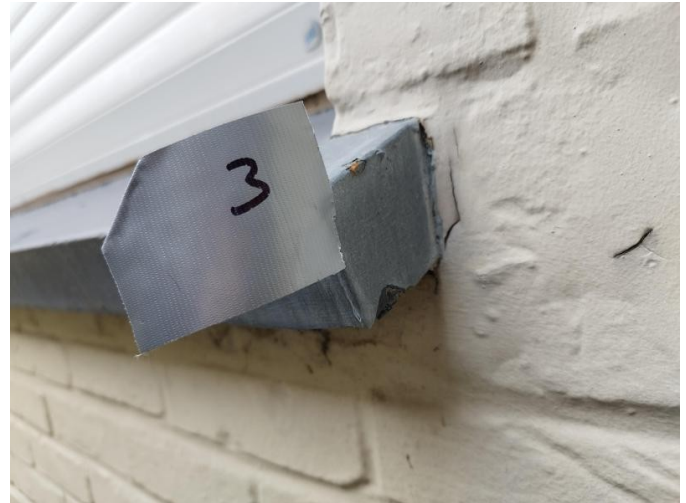
Fiche 15: Vensterbanken buiten

Geen asbest

#	Type	Referentie	Resultaat
15.1	Puntmonster	3	Geen asbest
