# BEHEERSPLAN

## HOEVE ARMENGOED BISSEGEM

### BEHEERSPLAN ONROEREND ERFGOED

Betreft: Hoeve Armengoed: boerenwoning, schuur en restant walgracht

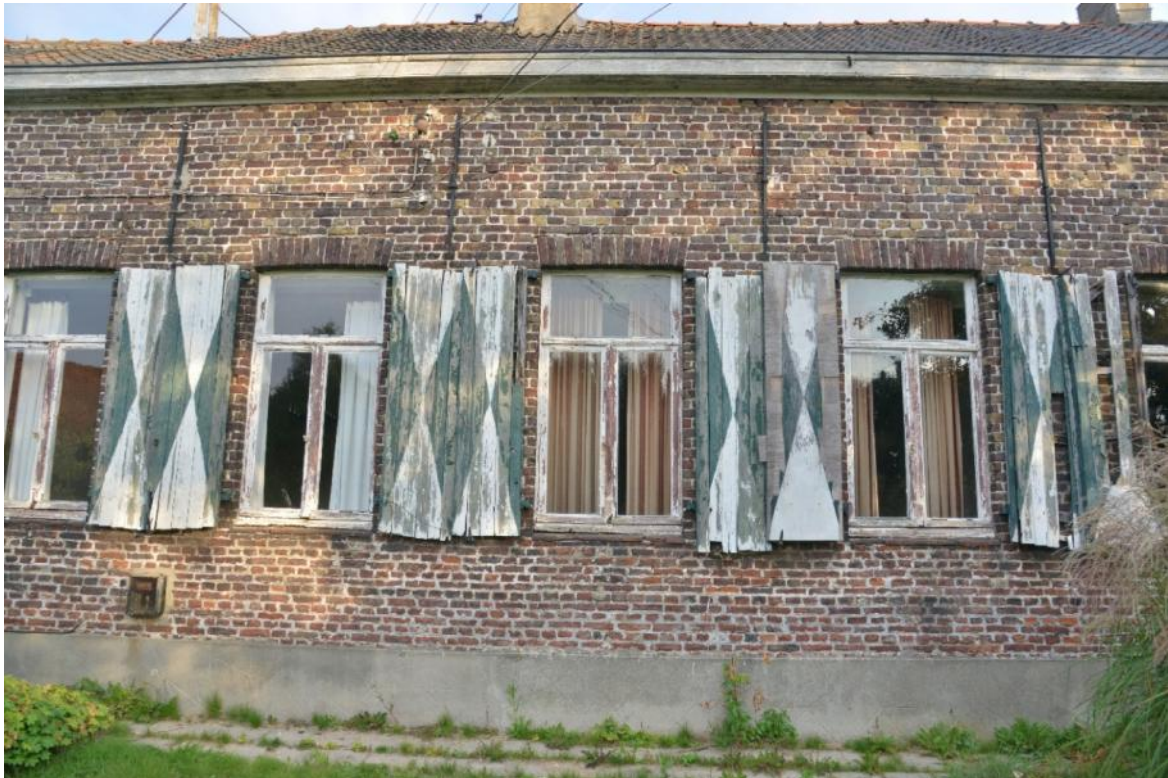
Woonhuis van rode verankerde baksteen van negen traveeën en één bouwlaag op een gecementeerde plint. Grote zichtbare muurankers, licht roestig.  
Relatief goede staat met verweerd voegwerk, jongere herstellingen zichtbaar in cement.

We bemerken een duidelijk verschillend baksteentype onder de vensterdorpels en erboven, wat formaat en kleur betreft. Onderaan formaat 21x10x4,5cm (10 lagen 58cm) en bovenaan 21x10x6cm (10 lagen 66cm)/  
Dit wijst duidelijk op een grondige vernieuwing/heropbouw van het bovengedeelte in de negentiende eeuw.

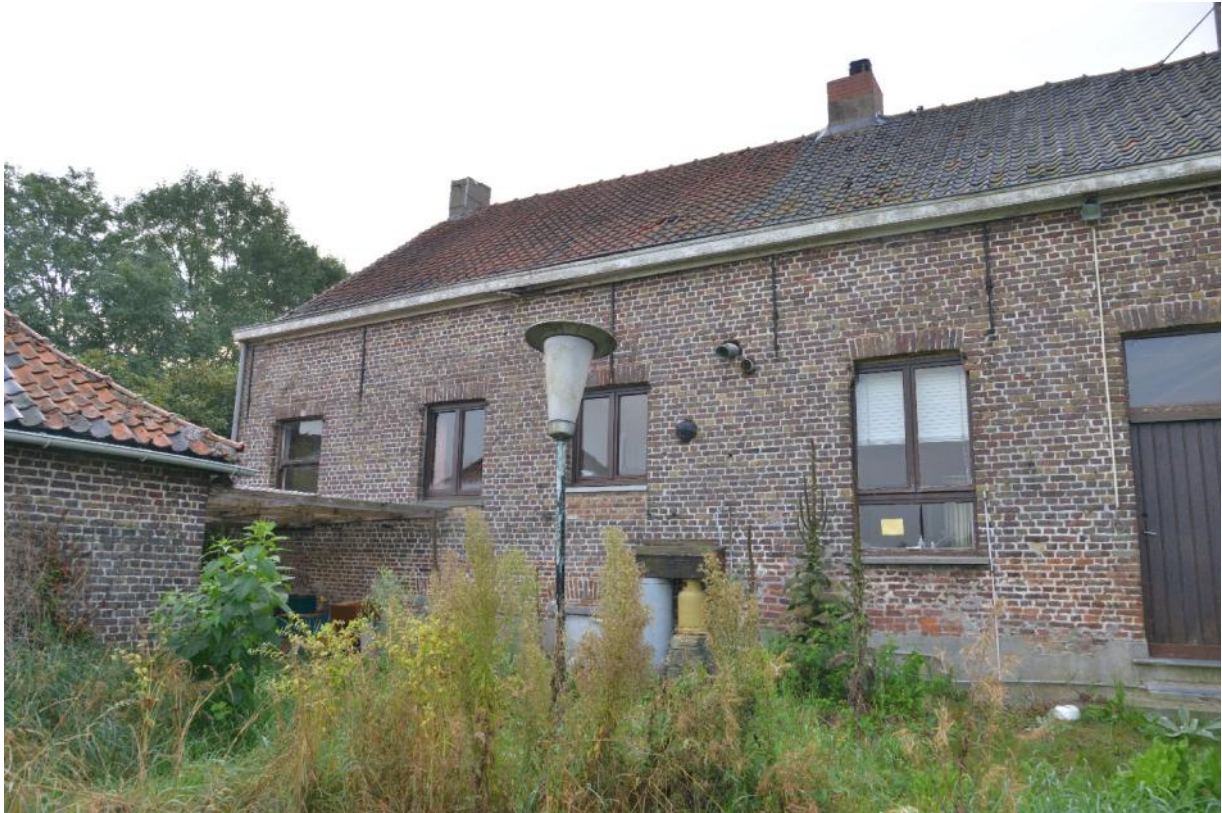
Pannen zadeldak in boomse pannen hoofdzakelijk grijs gesmoord, herstellingen met rode Boomse pannen zichtbaar. Geen onderdak aanwezig.  
Aan de achterzijde linker deel in rode pannen, deels uitgeschoven pannen.  
Nokken met wel in cement geplaatst. Geen dakvensters. Gecementeerde boord tussen zijgevel en daken, verweerde toestand.

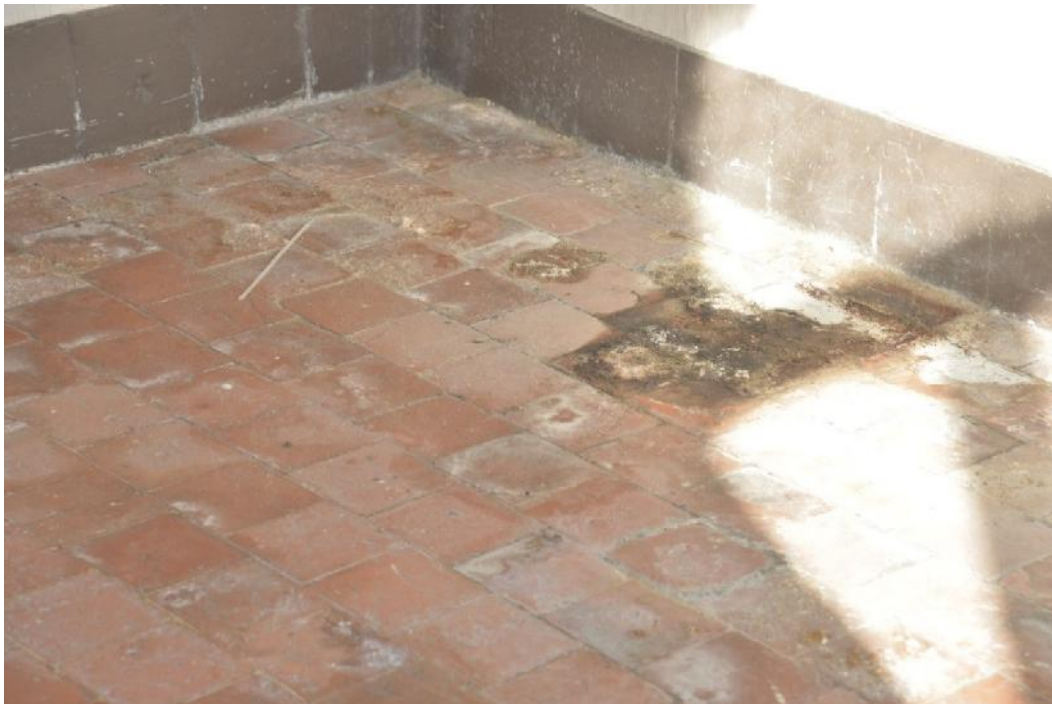
Duidelijk sporen van vocht en aanwezigheid van zouten.

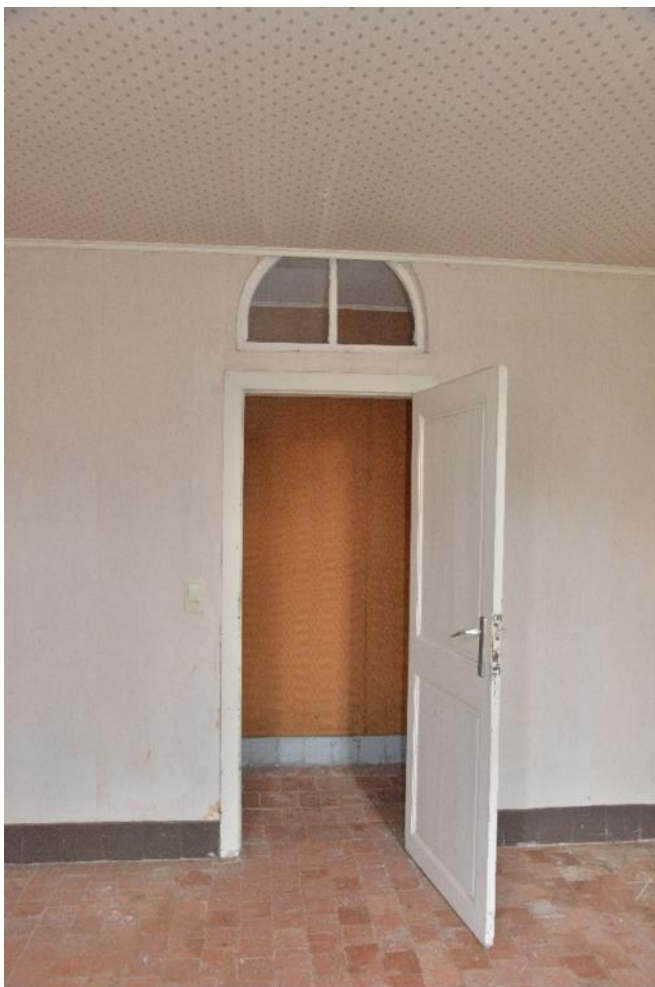
Oude toegangsdeur tot de kamer met halfroond bovenlicht, verstoord door het vals plafond. Het is ook hier aangewezen om alle verlaagde plafonds te verwijderen en de oude afwerkingen na te gaan.

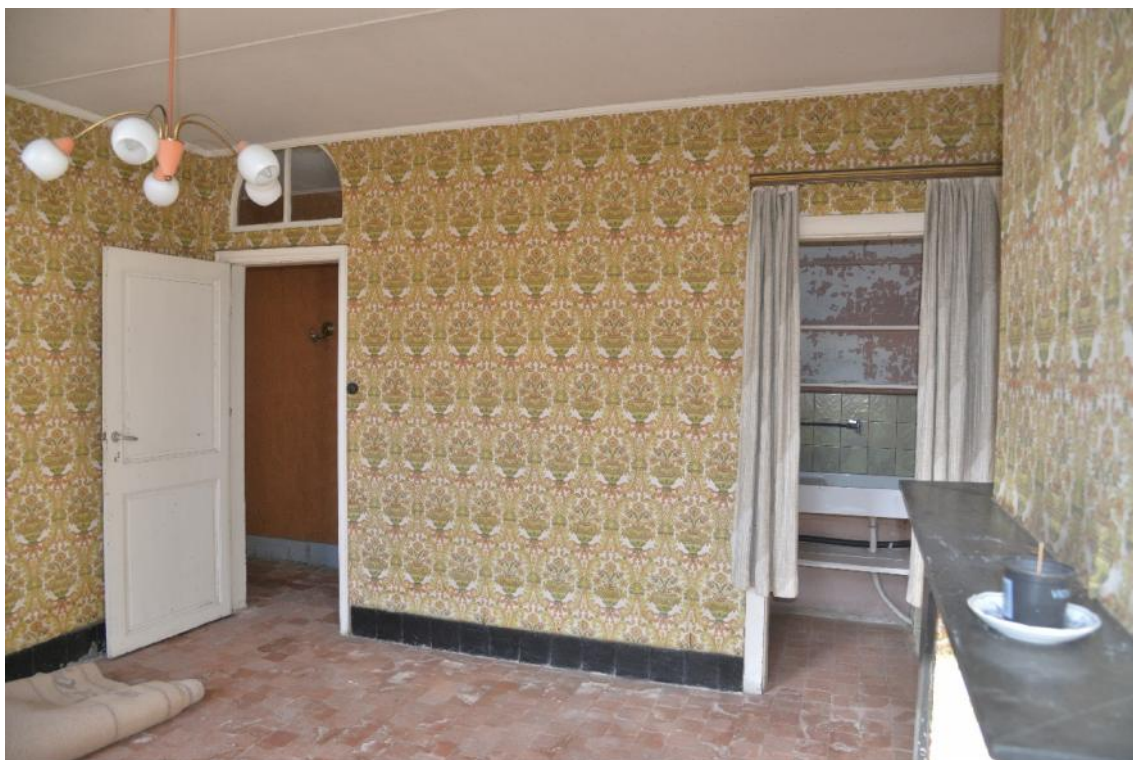
Idem behouden toegangsdeur met bovenlicht. Het is ook hier aangewezen om alle verlaagde plafonds te verwijderen en de oude afwerkingen na te gaan.

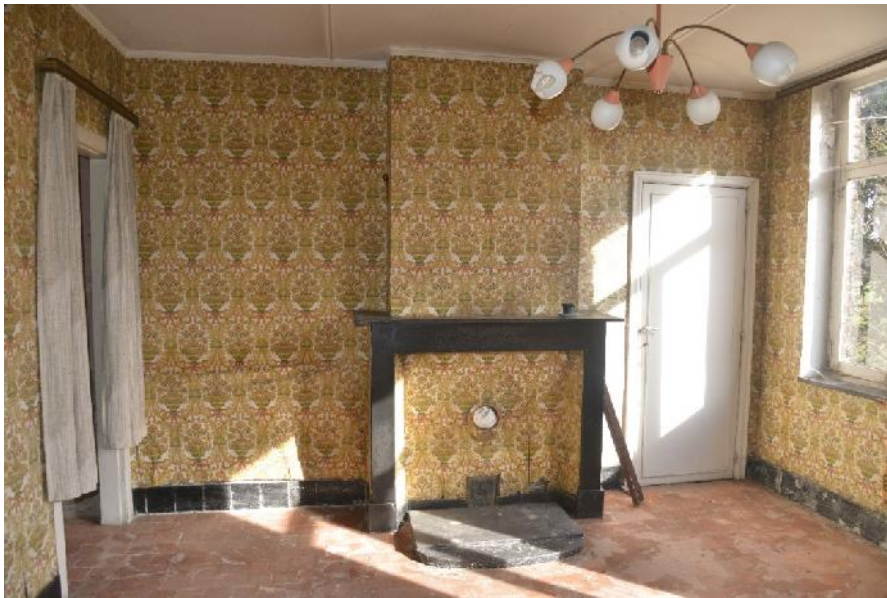
Behouden éénvoudige schouw in marmer. De verhoogde natuurstenen vloerplaat voor de schouw duidt op de aanwezigheid van een vroegere kachel.

Ook hier zien we vochtschade aan de vloer in gebakken aarde tegels. Idem formaat 12/12, grotere plinten donker geschilderd.

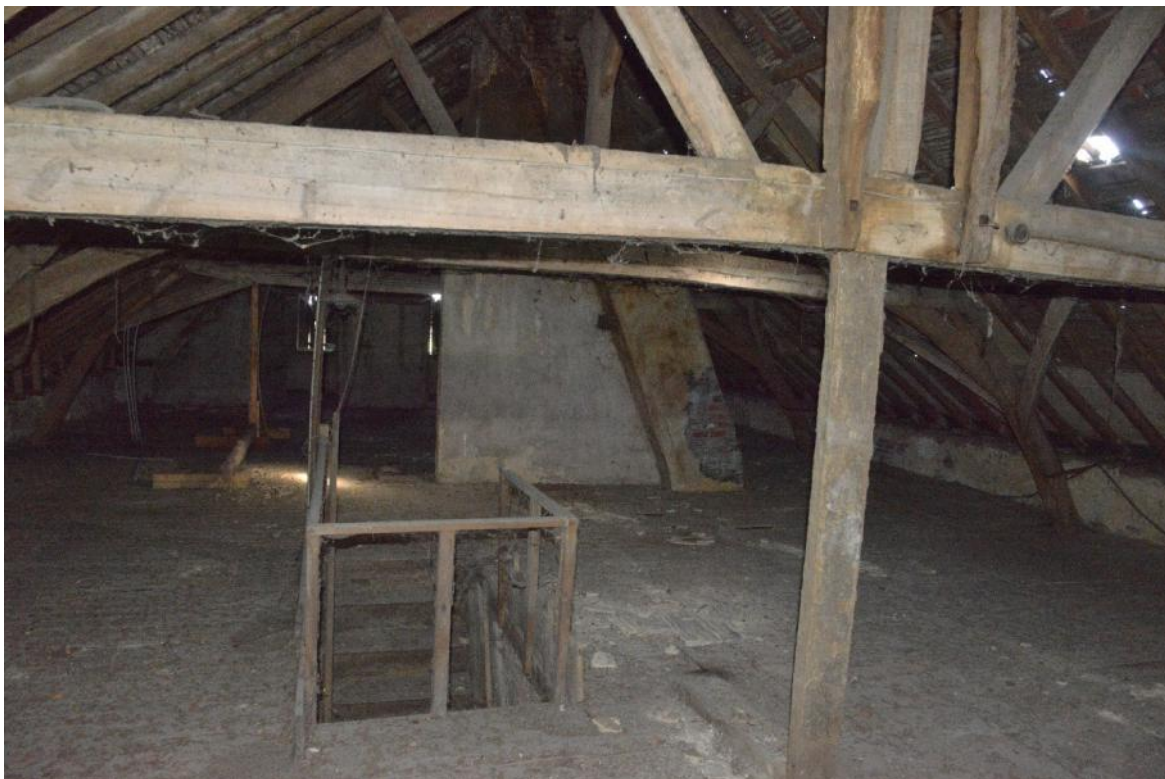
De planken zijn algemeen op diverse plaatsen zeer gebrekkig geworden waardoor het gevaarlijk is om de zoldervloeren te betreden.

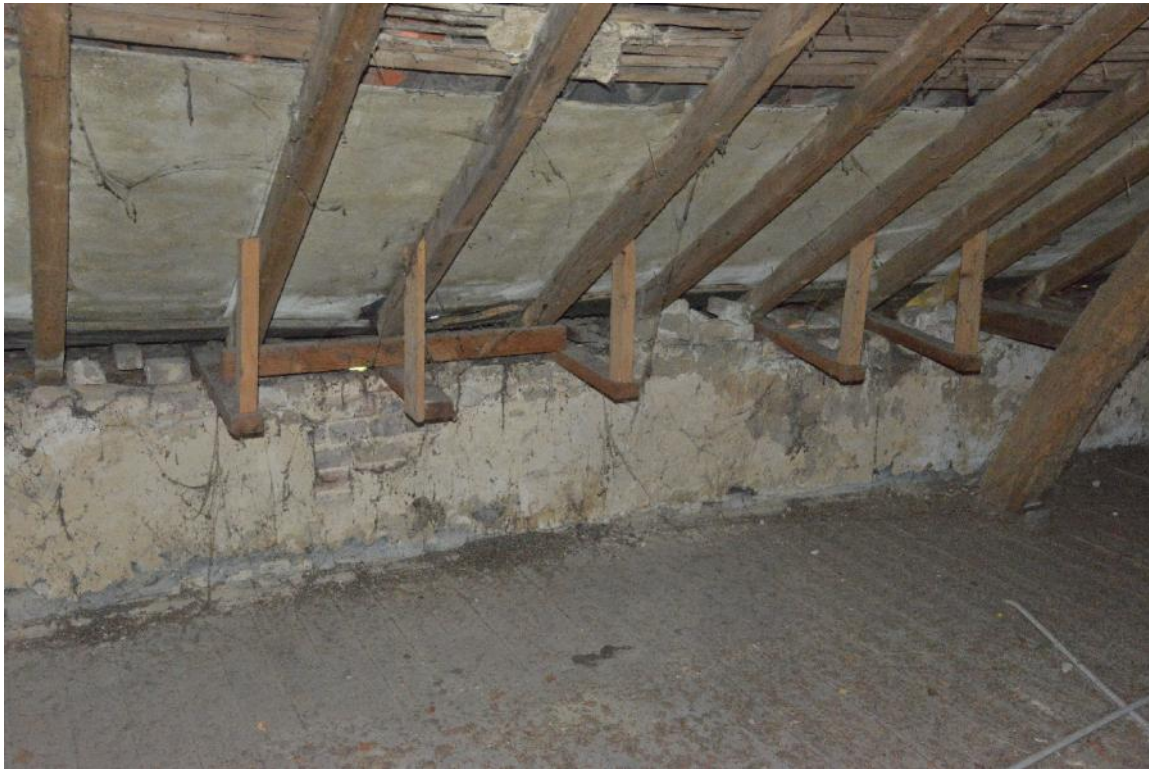
Zichtbare ingreep t.h.v. een gebrek aan de muurplaat.

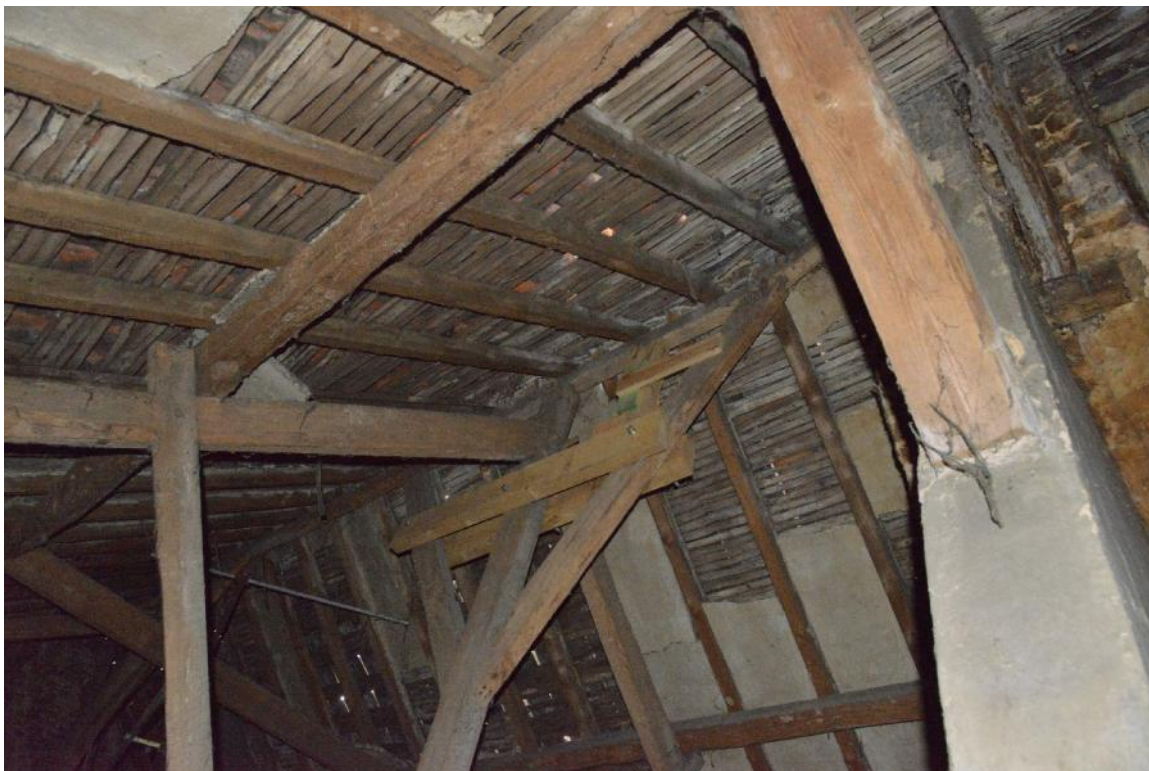
Zichtbare ingreep door gebrek aan de nokbalk.

De toestand van de kapconstructie kon verder niet onderzocht gelet op het feit dat het betreden van de zoldervloeren te gevaarlijk is.

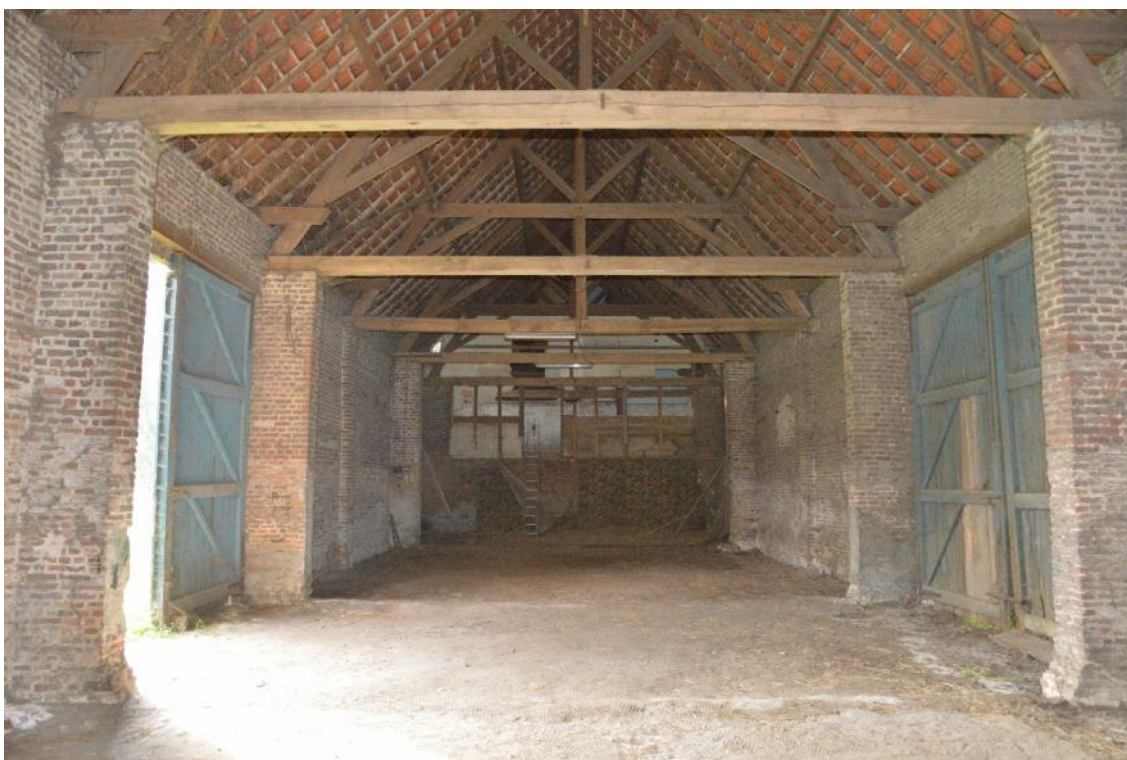
Zichtbare mechanische schade aan het baksteen- en voegwerk.  
Deels zichtbare restanten van verharding in kasseien.

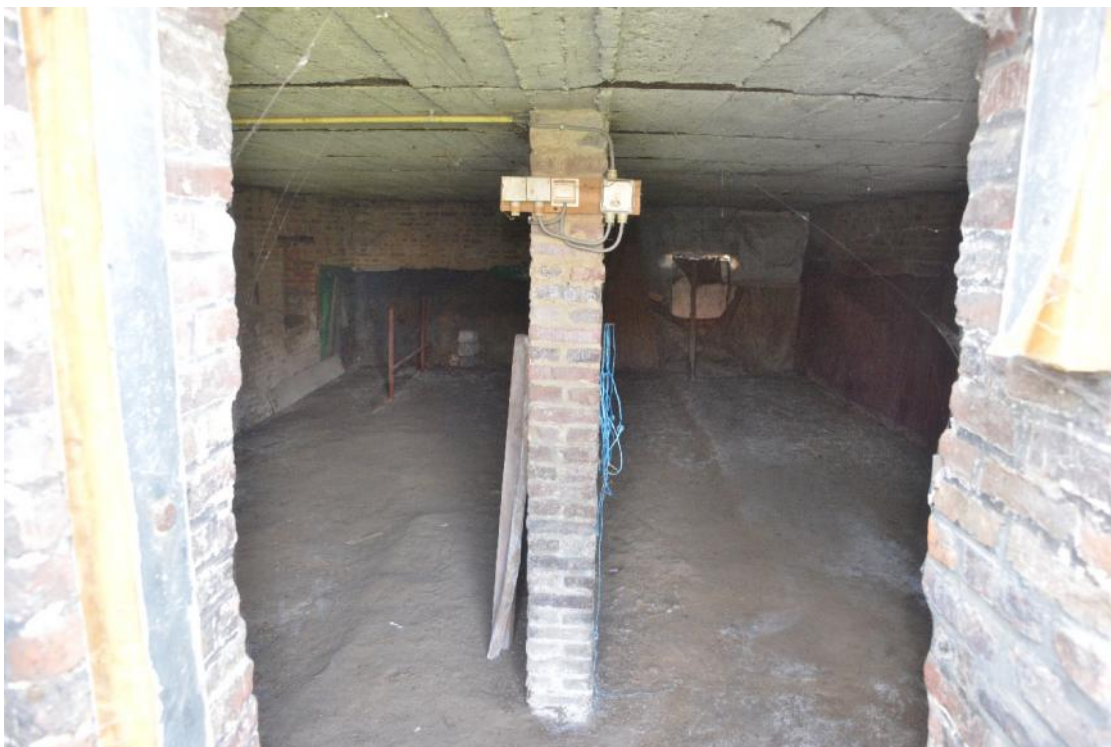
Binnenzicht: centrale muur t.h.v. brede buitendeur, geschilderde wanden, los latende verf. Roestige liggers tussen het beton.

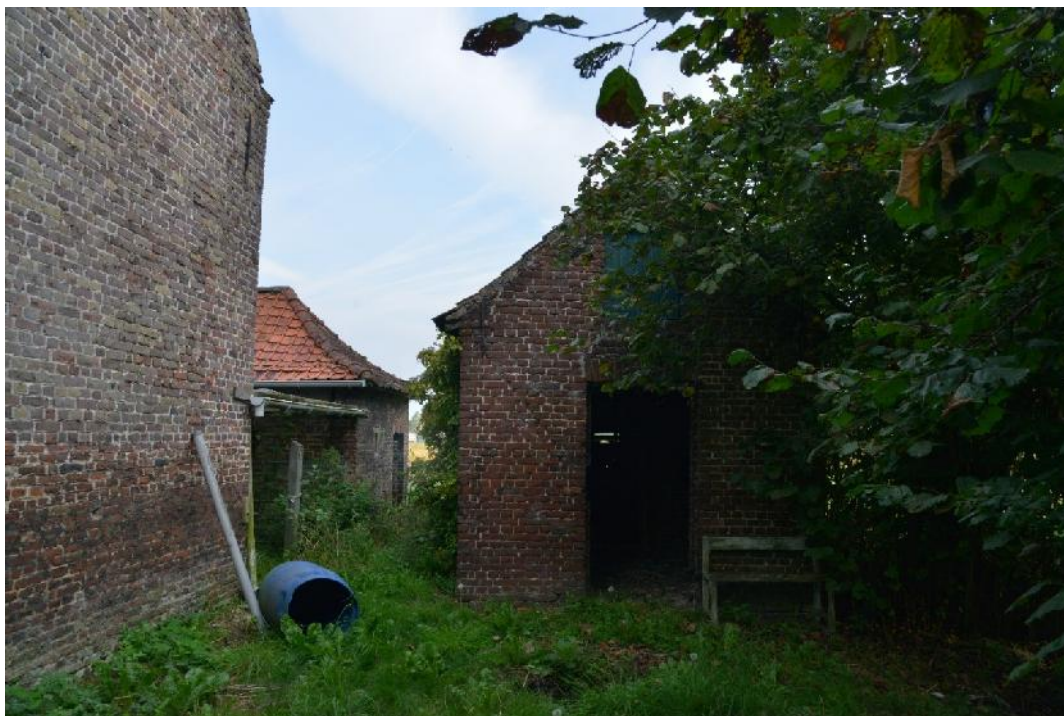
Typisch bakhuisje zijnde éénvoudig rechthoekig bakstenen gebouwtje met twee topgevels en zadeldak, afgedekt met grijs gesmoorde boomse pannen. Kleine zijdelingse dakoversteken met geschilderde boeiboorden, geen goten. Grotendeels verdwenen buitenschrijnwerk.

Algemene vervallen staat.

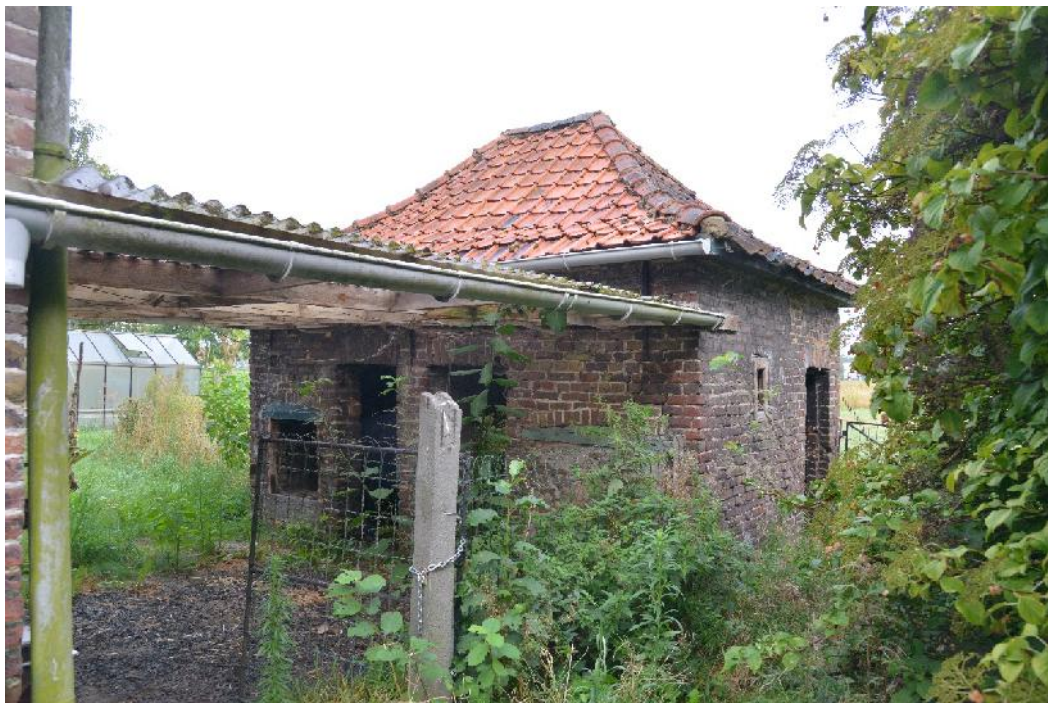
Eenvoudige bakstenen gebouwtje op een vierkant grondplan. Tentdakje afgedekt met rode pannen deels boomse pannen en deels stormpannen. Kleine zijdelingse dakoversteken met geschilderde boeiboorden, later aangebrachte kunststofgoten. Grotendeels verdwenen buitenschrijnwerk.

Algemene vervallen staat.
