# Asbestinventarisatetest

Tientjesstraat 60, 8501 Kortrijk

Attestnummer : 20260723-000077.000

**Niet-asbestveilig**

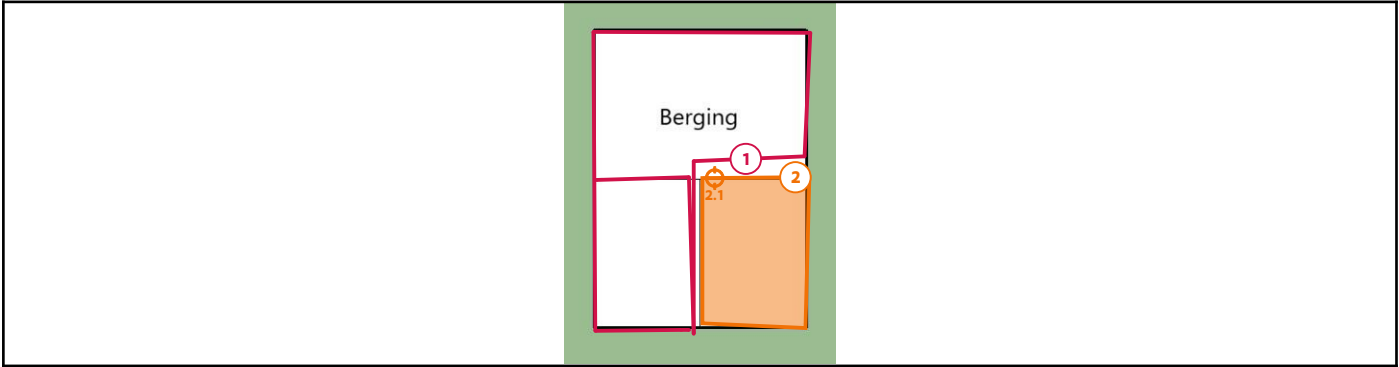
# Plan 1.4: Berging

| Beschrijving | Type | Actie |
|---|---|---|
| 1. Pleisterwerk bijgebouw | Asbestmateriaal | Dringend maatregelen nemen |
| 2. Menuiserie onderdakplaat bijgebouw | Asbestmateriaal | Maatregelen nemen |

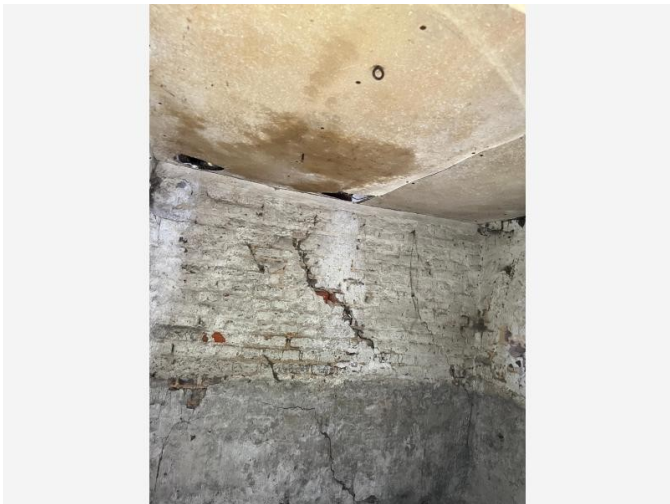
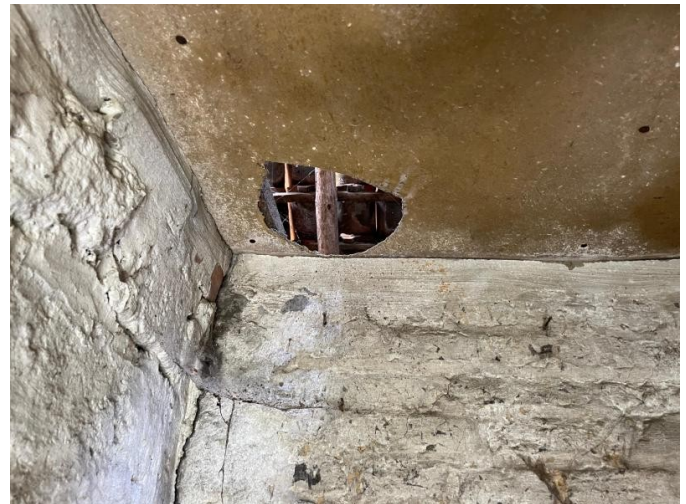
Het asbestmateriaal valt onder de mijlpaal van 2040.

Maatregelen nemen

Na fixatie of overvloedig bevochtigen kunnen de menuiserieplaten verwijderd worden zonder te breken.

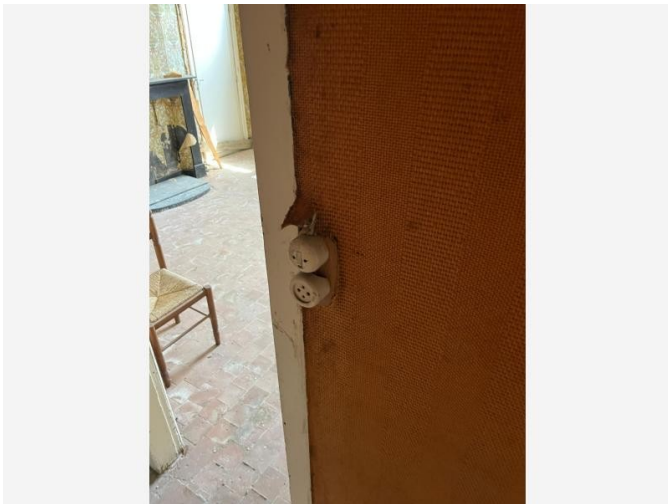
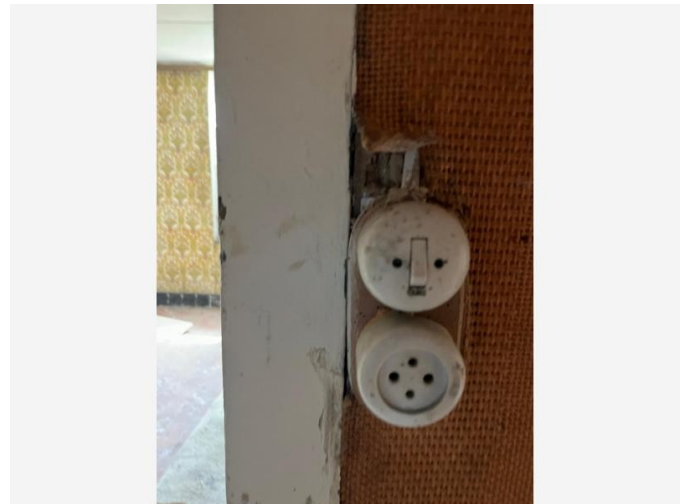
| Identificatiemethode | <p>De asbestdeskundige beoordeelt het materiaal als asbestverdacht en dus asbesthoudend, en dit zonder monstername.</p> <p>Motivatie: De monstername brengt andere schade aan dan schade die inherent is aan de monstername.</p> |

| <p><b>Opmerking</b></p> | <p>De opgegeven hoeveelheid betreft een benaderende schatting op basis van de zichtbare en toegankelijke delen tijdens de inspectie. Deze hoeveelheid mag niet worden gebruikt als exacte maatstaf voor prijsberekeningen, bestekken, offertes of andere toepassingen waarbij precieze hoeveelheden vereist zijn.</p> <p>Vaststelling door de asbestdeskundige</p> <p>In het inspectiegebied is elektrisch schakelmateriaal aanwezig, dewelke mogelijk asbesthoudende bakeliet bevat.</p> <p>Dit materiaal kon niet worden bemonsterd binnen het kader van het niet-destructieve onderzoek.</p> <p>Motivatie</p> <p>Conform de OVAM-inspectierichtlijnen wordt geen staalname uitgevoerd wanneer deze schade kan veroorzaken aan installaties of een veiligheidsrisico inhoudt. Het openen, demonteren of beschadigen van het elektrische schakelmateriaal houdt een risico in op functieverlies en/of elektrische gevaren.</p> <p>Om deze reden werd geen staalname uitgevoerd en kan de asbesthoudendheid van het elektrisch schakelmateriaal niet worden bevestigd noch uitgesloten.</p> <p>Conclusie</p> <p>Het elektrische schakelmateriaal werd niet onderzocht via staalname wegens het risico op schade en veiligheidsproblemen. Indien dit materiaal in de toekomst wordt gedemonteerd, vervangen of verwijderd, is bijkomend onderzoek noodzakelijk om de eventuele aanwezigheid van asbest vast te stellen.</p> |

Na fixatie of overvloedig bevochtigen kunnen de bakelieten stopcontacten, schakelaars, verdeelkasten, enz. verwijderd worden met traag draaiend gereedschap, of bij voorkeur manueel losmaken.
