# Asbestinventarisat attest

Brugsestraat 182, 8210 Zedelgem

Attestnummer : 20260722-000181.000

Uitgegeven op : 22.07.2026

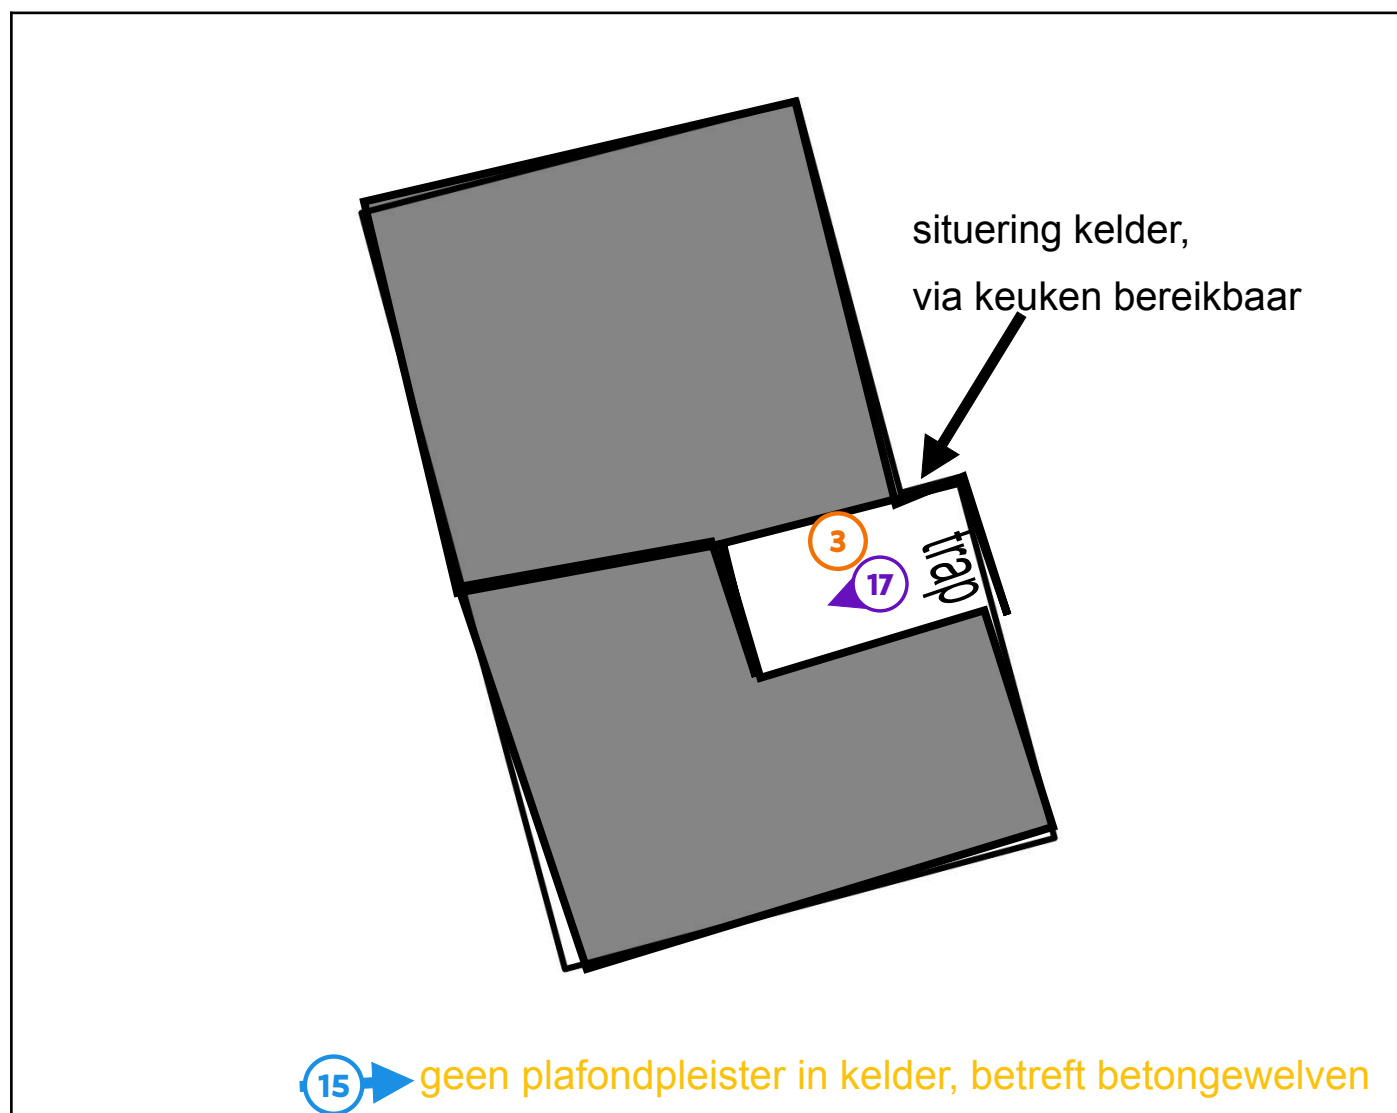
## Plan 1.3: Hoofdgebouw plan kelder kopie

| Beschrijving | Type | Actie |
|---|---|---|
| 3. Bakeliet schakelaars/stopcontacten/... | Asbestmateriaal | <a href="#">Verwijderen</a> |

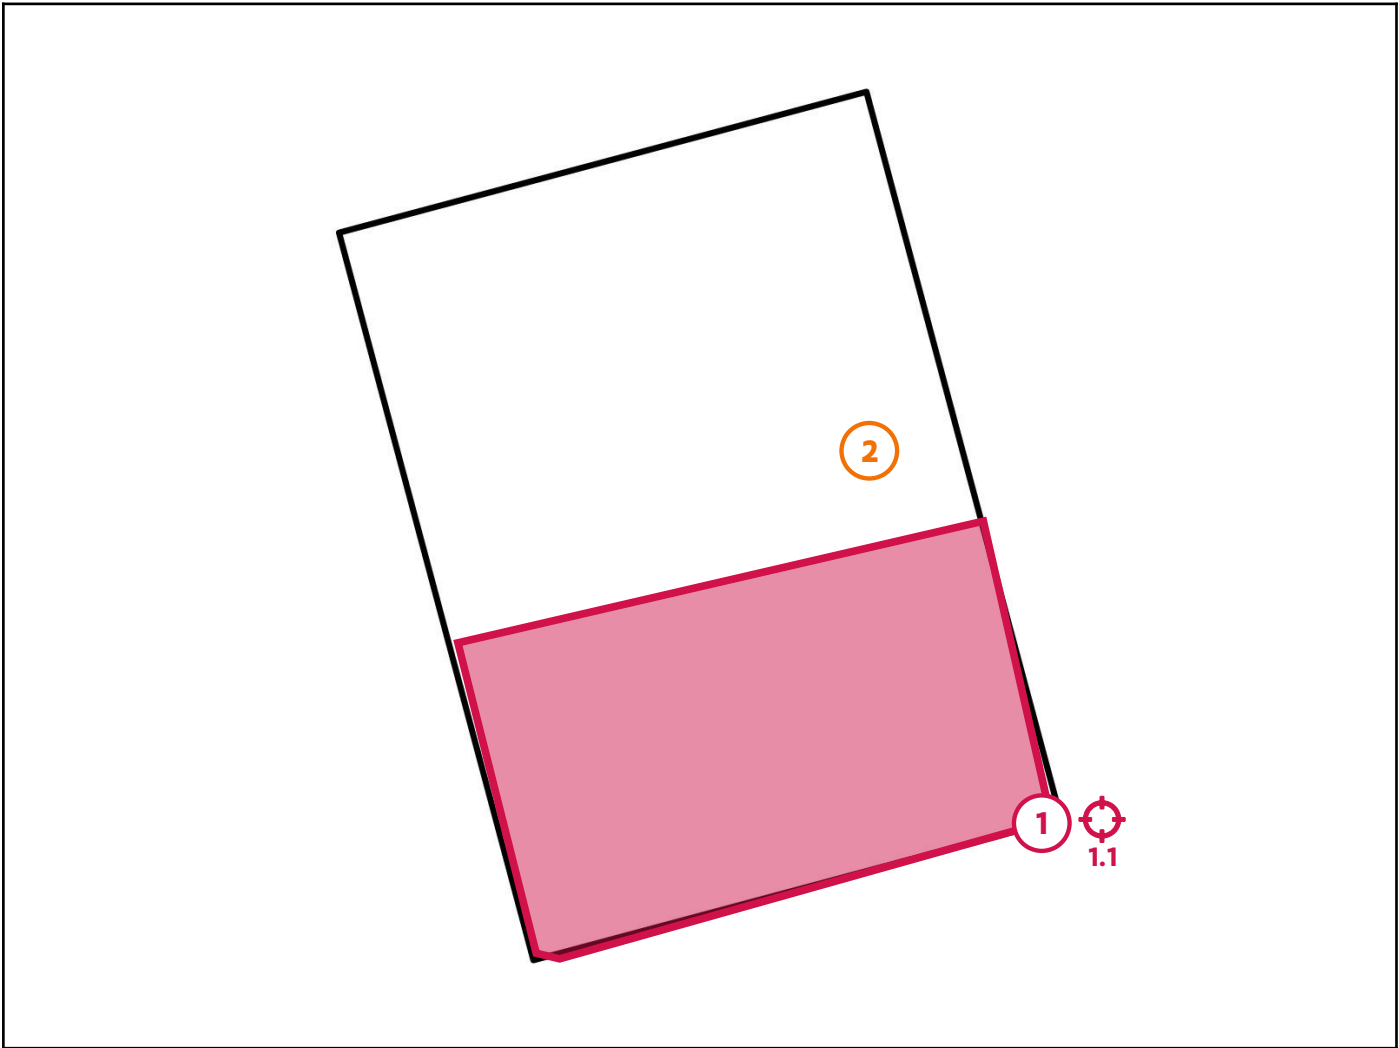
## Plan 2.3: Bijgebouw plan

| Beschrijving | Type | Actie |
|---|---|---|
| 1. 9 Dak bestaande uit golfplaten | Asbestmateriaal | Dringend verwijderen |
| 2. Schouwbus | Asbestmateriaal | Verwijderen |

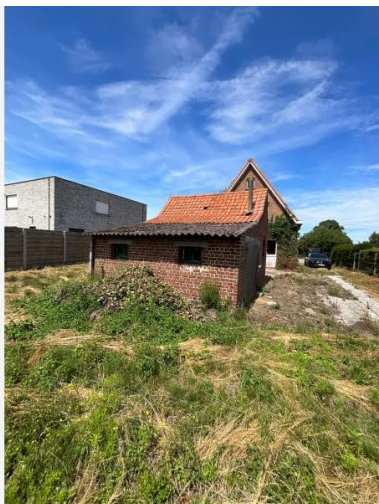
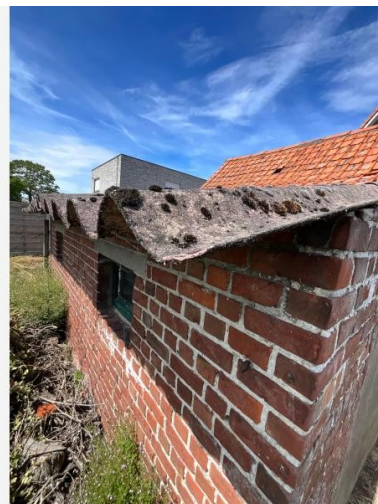
| Eindbeoordeling materiaalarisico | Hoog materiaalarisico en/of hoge kans op vezelvrijgave |

| Asbestsoort (vezeltype) | Crocidoliet aanwezig |
| Toestand van het materiaal | Matig beschadigd, matig verweerd |

| # | Type | Referentie | Resultaat |
|---|---|---|---|
| 1.1 | Puntmonster | 9 | Crocidoliet, Chrysotiel |

| Beschrijving | 9 Dak bestaande uit golfplaten |
| Asbestmateriaal | Dak- en gevelbekleding - Golfplaat |

**Dringend verwijderen**

- Verwijder dit asbestmateriaal zo snel mogelijk. Volg de toestand goed op.
- Hemelwater dat afspoelt van asbestcement daken of gevels kan asbestdeeltjes bevatten. Gebruik het enkel voor gesloten circuits (bv. spoelen toiletten). Reinig na het vervangen van het dak of de gevel de dakgoten en regenwaterput of -ton om asbesthoudend sediment of slib te verwijderen

- Eenvoudige handelingen: mag via doe-het-zelf of door werknemer(s) met opleidingsattest eenvoudige handelingen  
Deze toepassing kan door een aannemer die over een opleidingsattest eenvoudige handelingen beschikt of door een particulier (doe-het-zelf), verwijderd worden indien er geen verhoogd risico op vrijgave van asbestvezels (max. concentratie 0,01 vezels/cm<sup>3</sup> - CODEX Art. VI.3-54) ontstaat en de toepassing voorafgaand wordt gefixeerd/bevochtigd; de individuele elementen zonder machinale werktuigen (boormachine, slijpschijf, hogedrukreiniger,...) en zonder breken of gooien een voor een losgemaakt worden; en ten slotte dubbel en luchtdicht verpakt weggevoerd worden naar een erkend afvalpunt (recyclagepark).

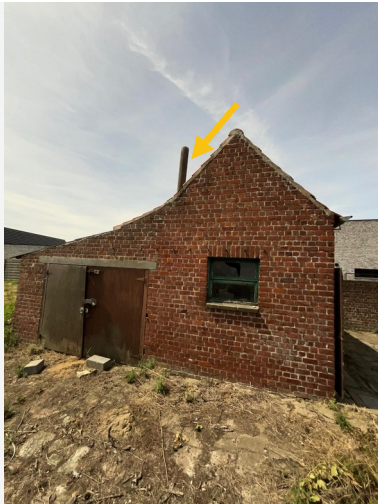
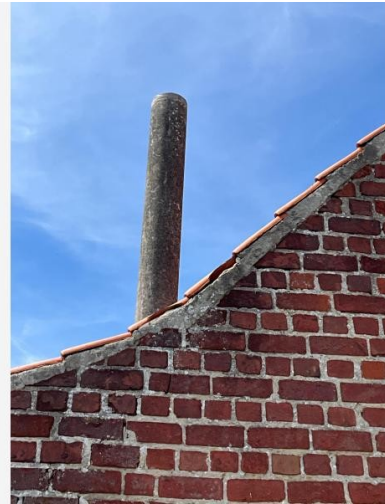
| Eindbeoordeling materiaalrisico | Verhoogd materiaalrisico en/of verhoogde kans op vezelvrijgave |

| Asbestsoort (vezeltype) | Crocidoliet aanwezig |
| Toestand van het materiaal | Licht beschadigd, licht verweerd. Intacte calciumsilicaatplaat of materiaal met categorie 3-gebondenheid |

| Beschrijving | Schouwbus |
| Asbestmateriaal | Rookgaskanaal |
| Opmerking | <p>Er worden geen rechten verleend aan de opgegeven oppervlaktes/diktes/volumes.</p> <p>De Schouwbus is enkel aan de buitenzijde zichtbaar en bevindt zich hoger dan 3,5 meter vanaf veilige ondergrond</p> |

Verwijderen

- Zorg voor een veilig beheer. Vermijd het beschadigen van het asbestmateriaal. Controleer de toestand jaarlijks op wijzigingen.
- Voer bijkomende staalname(s) uit.

De buis kan voorzichtig losgebeiteld worden , extra bevochtigen om stof te voorkomen + dragen van de nodige beschermingsmiddelen (mondmasker ffp3, handschoenen,tyvec CAT III type 5/6) Bij de gemeente/containerpark afsluitzakken halen om dubbel in te pakken en af te voeren naar het containerpark als hechtgebonden asbestafval.

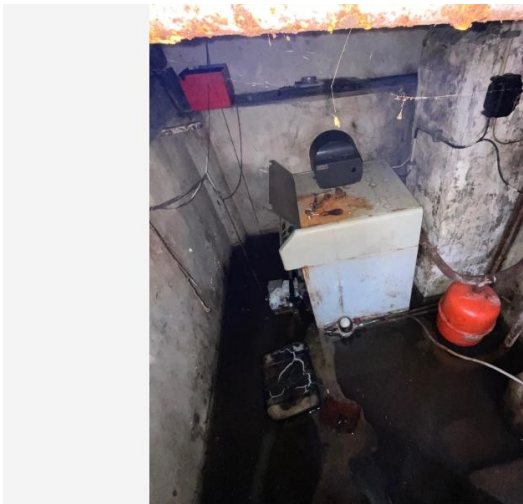
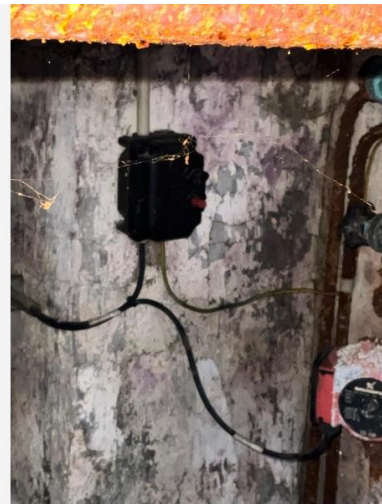
| Identificatiemethode | <p>De asbestdeskundige beoordeelt het materiaal als asbestverdacht en dus asbesthoudend, en dit zonder monstername.</p> <p>Motivatie: De monstername brengt andere schade aan dan schade die inherent is aan de monstername.</p> |

- Eenvoudige handelingen: mag via doe-het-zelf of door werknemer(s) met opleidingsattest eenvoudige handelingen  
Deze toepassing kan door een aannemer die over een opleidingsattest eenvoudige handelingen beschikt of door een particulier (doe-het-zelf), verwijderd worden indien er geen verhoogd risico op vrijgave van asbestvezels (max. concentratie 0,01 vezels/cm<sup>3</sup> - CODEX Art. VI.3-54) ontstaat en de toepassing voorafgaand wordt gefixeerd/bevochtigd; de individuele elementen zonder machinale werktuigen (boormachine, slijpschijf, hogedrukreiniger,...) en zonder breken of gooien een voor een losgemaakt worden; en ten slotte dubbel en luchtdicht verpakt weggevoerd worden naar een erkend afvalpunt (recyclagepark).

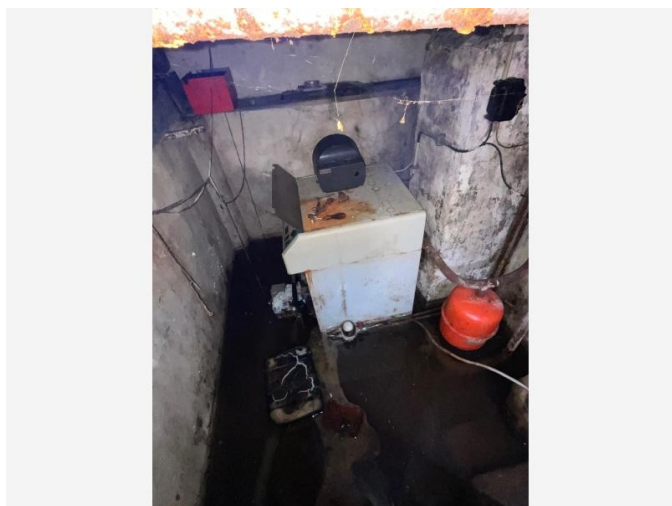
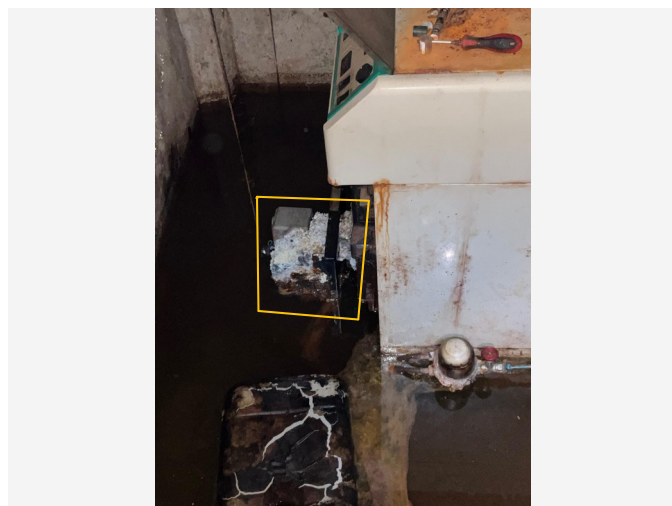
### Fiche 17: Pakking mazoutketel

| Beschrijving | Notitie | Terug te vinden op plannen |
|---|---|---|
| Fiche 17: Pakking mazoutketel | Mogelijks bevinden er zich tussen de flenzen asbesthoudende pakkingen. Een monstername om dit uit te sluiten wordt verhinderd door een onderzoeksbeperking. De eventuele pakking is in huidige omstandigheden niet waarneembaar, | Plan 1.3: Hoofdgebouw plan kelder kopie |
