Asbestinventarisatetest

Stationsstraat 53, 9990 Maldegem

Attestnummer : 20250819-000246.000

Zone 1: Hoofdgebouw

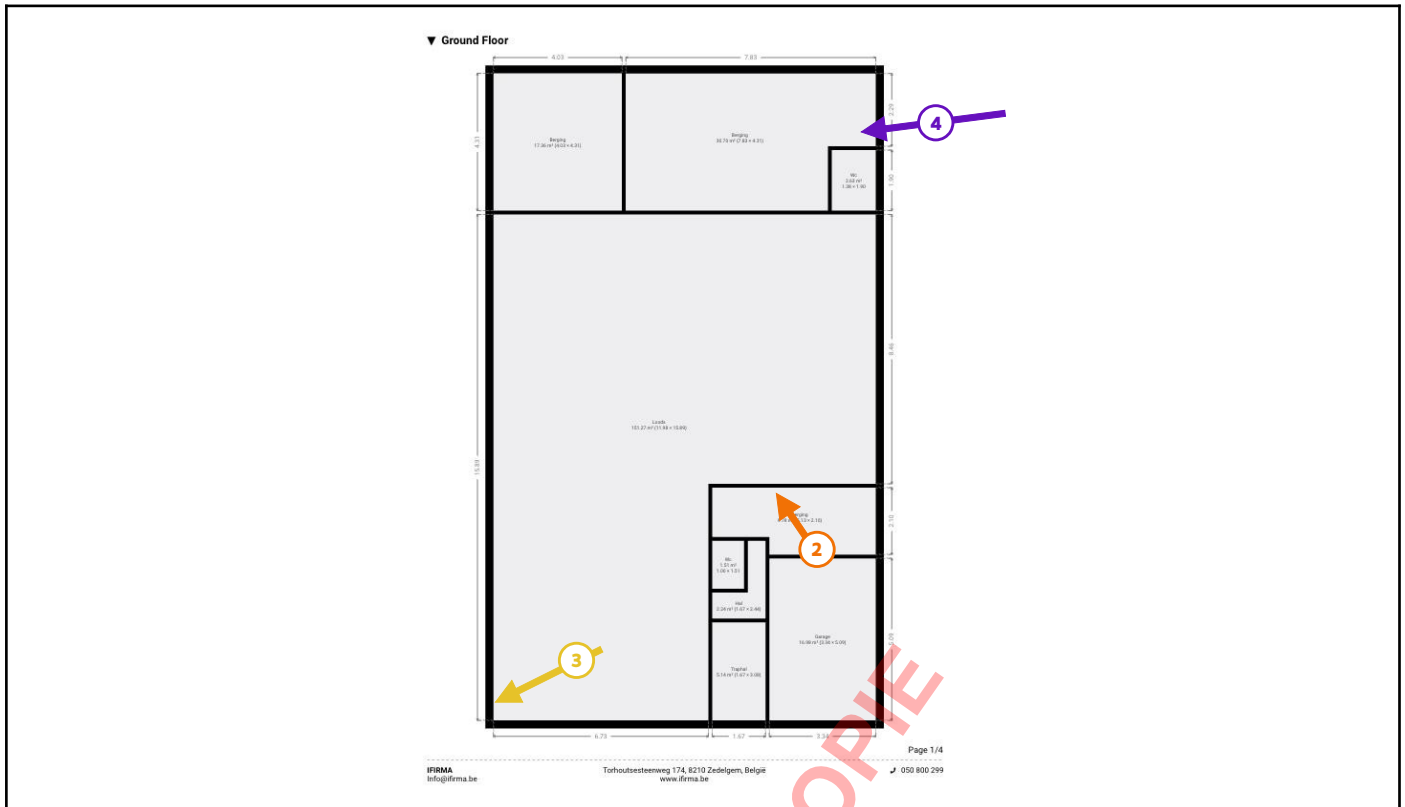
Plan 1.2: Grondplan +0

Beschrijving	Type	Actie
2. Afvoerbuis in asbestcement	Asbestmateriaal	Maatregelen nemen
3. Bakeliet teller (Zonder stootvaste omkasting)	Asbestmateriaal	Zorgvuldig beheren
4. Schouw(en) - Hoger dan 3,5 meter	Beperking	-

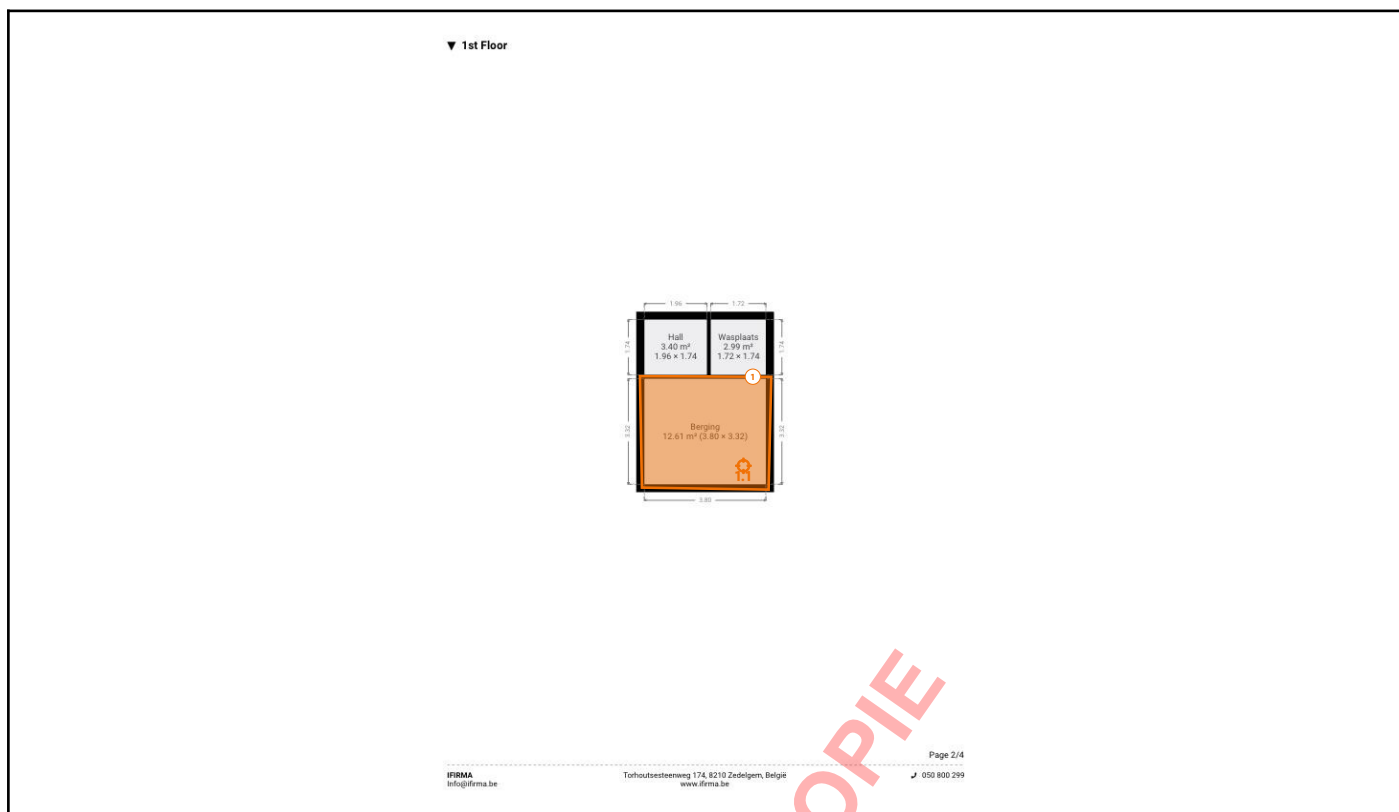
Plan 1.5: Grondplan +1

Beschrijving	Type	Actie
1. Vinylzeil - Berging +1	Asbestmateriaal	Verwijderen
1.1 Code: 119113 - 2	Puntmonster	-

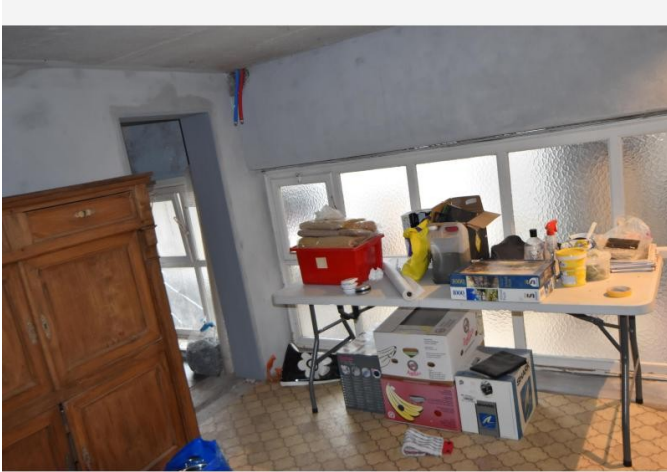
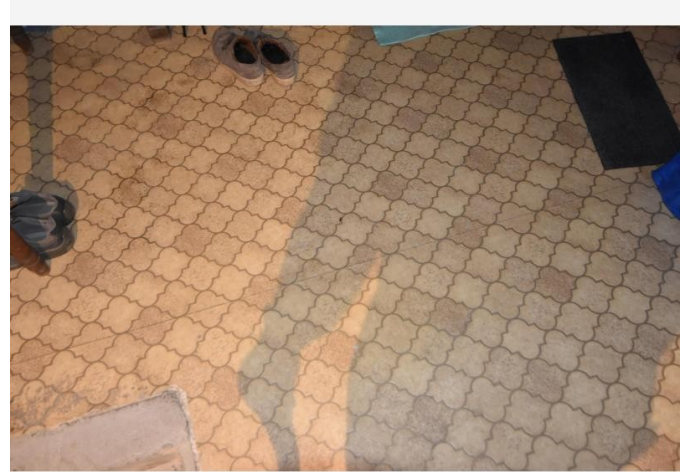
Het asbestmateriaal valt onder de mijlpaal van 2034.

Eindbeoordeling materiaalrisico	Verhoogd materiaalrisico en/of verhoogde kans op vezelvrijgave
---------------------------------	--

Gebondenheid	Categorie 2: niet-hechtgebonden met matrix
Asbestsoort (vezeltype)	Alleen chrysotiel
Asbestconcentratie	Hoog ($\geq 50\%$)
Afschermingsgraad van het gehele materiaal	Geheel of deels (ook) vrij aan de binnenlucht
Toestand van het materiaal	Licht beschadigd, licht verweerd. Intact calciumsilicaatmateriaal of categorie III 'gebondenheid'

#	Type	Referentie	Resultaat
1.1	Puntmonster	119113 - 2	Chrysotiel

Beschrijving	Vinylzeil - Berging +1
Omgeving	Binnen
Primaire drager	Vloer
Asbestmateriaal	Prefab - afwerking - Vloerzeil
Bindmiddel van asbestmateriaal	Karton - papier - viltachtig
Gebondenheid op basis van bindmiddel	Niet-hechtgebonden
Hoeveelheid (oppervlakte - aantal)	<ul style="list-style-type: none">• 12,00 m² - 1 stuk
Totale oppervlakte	12,00 m ²
Eenvoudig bereikbaar	Ja
Bevestigingswijze	<ul style="list-style-type: none">• Verlijmd, ingegoten, versmeerd
Identificatiemethode	Vaststelling met monsternamen
Destructieve handeling voor identificatie	Nee
Opmerking	Geen destructief onderzoek gepleegd naar eventuele verdachte onderliggende (lijm)lagen, daar vloerzeilen intact waren op het bezoek (Conform opdracht). Als u oudere lijm of verdachte onderliggende lagen tegenkomt, laat dan eerst een staal uitvoeren alvorens eventuele werken verder te zetten.

Verwijderen

- Scherm in afwachting van verwijdering het asbestmateriaal af van luchtstromingen en verstoring: bijvoorbeeld door het te verpakken, te fixeren, af te dekken, signalisatie - afbakening aan te brengen, ...
- Verwijder dit asbestmateriaal zo snel mogelijk. Volg de toestand goed op.

- Hermetische zone (erkend asbestverwijderaar)
Bepaalde asbestmaterialen mogen enkel door erkende asbestverwijderaars verwijderd worden via de techniek hermetische zone. Zij volgen daarbij strikte veiligheidsprocedures en gebruiken gespecialiseerd materieel.

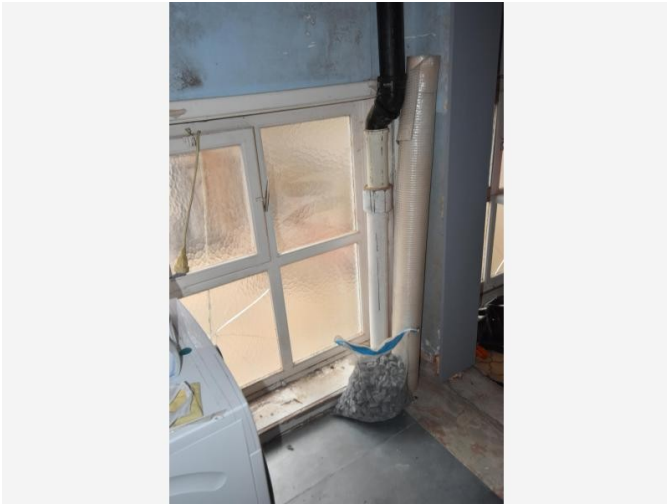
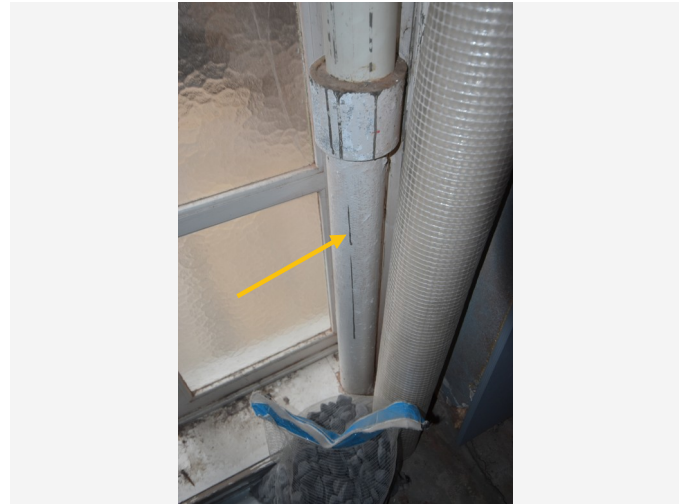
Het asbestmateriaal valt onder de mijlpaal van 2040.

Eindbeoordeling materiaalrisico	Verhoogd materiaalrisico en/of verhoogde kans op vezelvrijgave
---------------------------------	--

Gebondenheid	Categorie 1: hechtgebonden in oorsprong
Asbestsoort (vezeltype)	Crocidoliet aanwezig
Asbestconcentratie	Laag (< 50%)
Afschermingsgraad van het gehele materiaal	Geheel of deels (ook) vrij aan de binnenlucht
Toestand van het materiaal	Licht beschadigd, licht verweerd. Intact calciumsilicaatmateriaal of categorie III 'gebondenheid'

Beschrijving	Afvoerbuiscement
Omgeving	Binnen
Primaire drager	Infrastructuur hemelwater (opvang en afvoer)
Asbestmateriaal	Buis, koker, leiding, pijp, doorvoer
Bindmiddel van asbestmateriaal	Cement
Gebondenheid op basis van bindmiddel	Hecht
Hoeveelheid (lengte - omtrek - dikte - aantal)	<ul style="list-style-type: none">• 4,00 m - 50,00 cm - 1,00 cm - 1 stuk
Totaal volume	0,02 m ³
Eenvoudig bereikbaar	Nee <ul style="list-style-type: none">• Het asbestmateriaal is bedekt (uitgezonderd laag verf, coating, behang, kunststof, textiel) en het wegnemen van het bedekkende materiaal kan niet zonder het bedekkende materiaal te beschadigen.
Bevestigingswijze	<ul style="list-style-type: none">• Geklemd• Verlijmd, ingegoten, versmeerd
Identificatiemethode	Vaststelling zonder monsternamen
Destructieve handeling voor identificatie	Nee

Maatregelen nemen

- Scherm in afwachting van verwijdering het asbestmateriaal af van luchtstromingen en verstoring: bijvoorbeeld door het te verpakken, te fixeren, af te dekken, signalisatie - afbakening aan te brengen, ...
- Zorg voor een veilig beheer en verwijder dit asbestmateriaal wanneer het bij werken eenvoudig bereikbaar wordt. Controleer de toestand jaarlijks op wijzigingen.

- Eenvoudige handelingen: mag via doe-het-zelf of door werknemer(s) met opleidingsattest eenvoudige handelingen
In zijn geheel zonder te breken. Verwijder het beton/metselwerk rondom voorzichtig, zonder schade toe te brengen aan de buis/koker zelf.

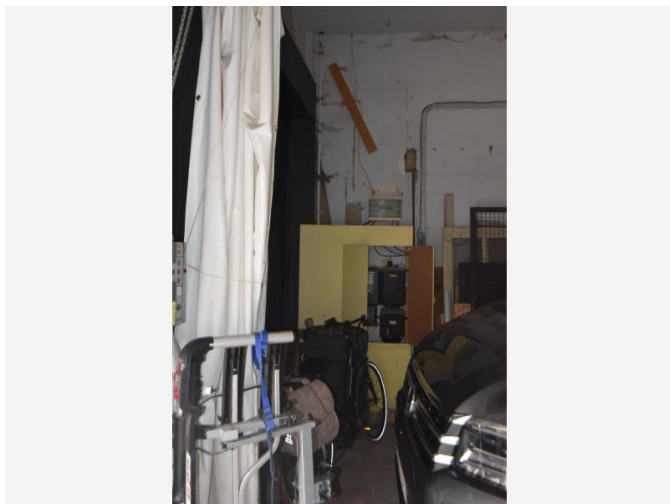
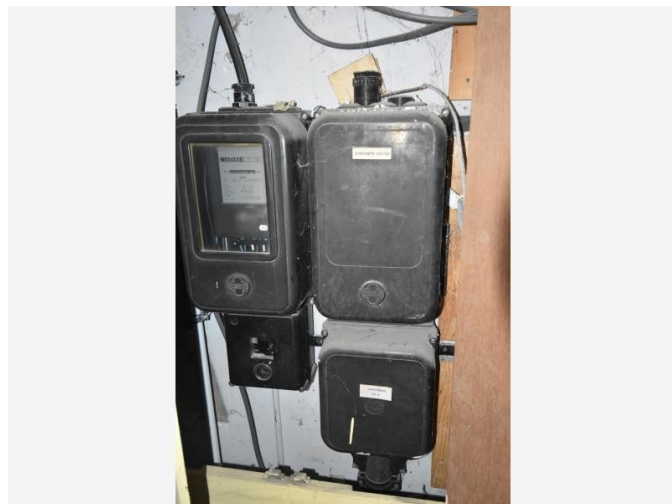
Het asbestmateriaal valt onder de mijlpaal van 2040.

Eindbeoordeling materiaalrisico	Laag materiaalrisico en/of verlaagde kans op vezelvrijgave
---------------------------------	--

Gebondenheid	Categorie 1: hechtgebonden in oorsprong
Asbestsoort (vezeltype)	Crocidoliet aanwezig
Asbestconcentratie	Laag (< 50%)
Afschermingsgraad van het gehele materiaal	Geheel of deels (ook) vrij aan de binnenlucht
Toestand van het materiaal	Onbeschadigd, niet verweerd

Beschrijving	Bakeliet teller (Zonder stootvaste omkasting)
Omgeving	Binnen
Primaire drager	Communicatie en elektrische infrastructuur en uitrusting
Asbestmateriaal	Plaat, paneel, tablet - Type Bakeliet
Bindmiddel van asbestmateriaal	Kunststof of -hars
Gebondenheid op basis van bindmiddel	Hecht
Hoeveelheid (oppervlakte - dikte - aantal)	<ul style="list-style-type: none">• 0,30 m² - 0,50 cm - 1 stuk
Totaal volume	0,002 m ³
Eenvoudig bereikbaar	Ja
Bevestigingswijze	<ul style="list-style-type: none">• Geschroefd
Identificatiemethode	Vaststelling zonder monstername
Destructieve handeling voor identificatie	Nee

Zorgvuldig beheren

- Zorg voor een veilig beheer. Vermijd het beschadigen van het asbestmateriaal. Controleer de toestand jaarlijks op wijzigingen.

- Eenvoudige handelingen: mag via doe-het-zelf of door werknemer(s) met opleidingsattest eenvoudige handelingen
Te verwijderen door opgeleid techniek van nutsmaatschappij (personeel 8u basisopleiding eenvoudige handelingen).

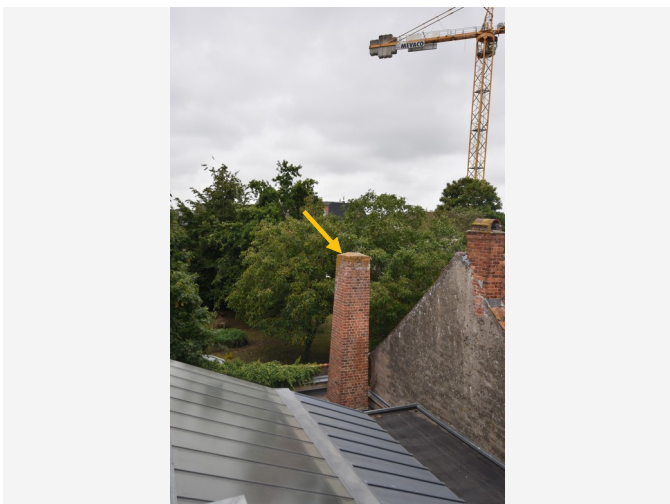
Situeringfoto

Tijdelijke beperking

Reden: Het te onderzoeken materiaal situeert zich hoger dan 3,50 m te rekenen vanaf een veilige ondergrond

Uitleg van de asbestdeskundige: Aangezien de schouw(en) zich bevindt op een hoogte hoger dan 3,5 m (vanaf een veilige ondergrond) kon deze niet worden gecontroleerd tijdens de inspectie. Dit betreft een beperking van middellange termijn (geen hoogtewerker op korte termijn of binnen redelijke kosten). Wanneer de schouw(en) toegankelijk wordt gemaakt, dient deze nader te worden bestaald.

De visueel waarneembare delen van de schouwpijpen zijn niet-asbestverdacht.

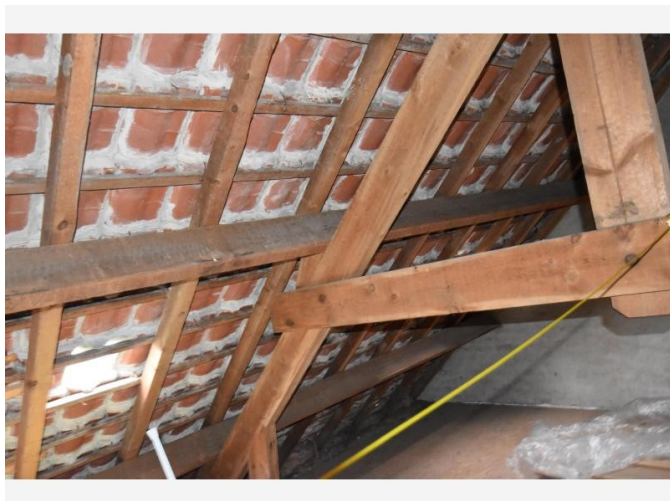
Fiche 6: Geen verdacht onderdak aanwezig - Schuine daken

- Bij dit pand werd geen onderdak waargenomen (Rechtstreeks pannen zichtbaar).

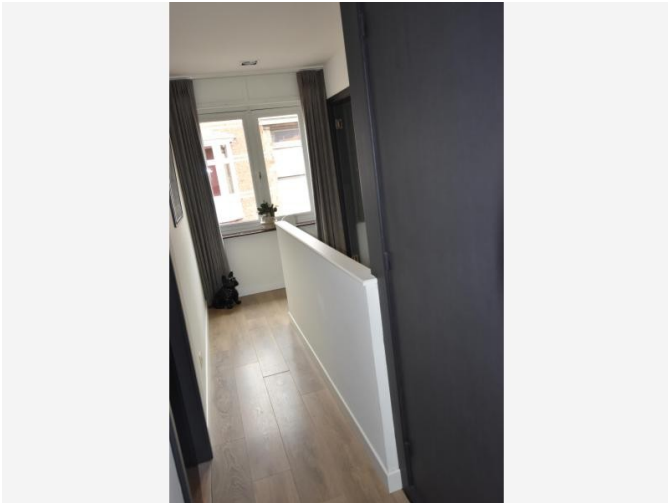
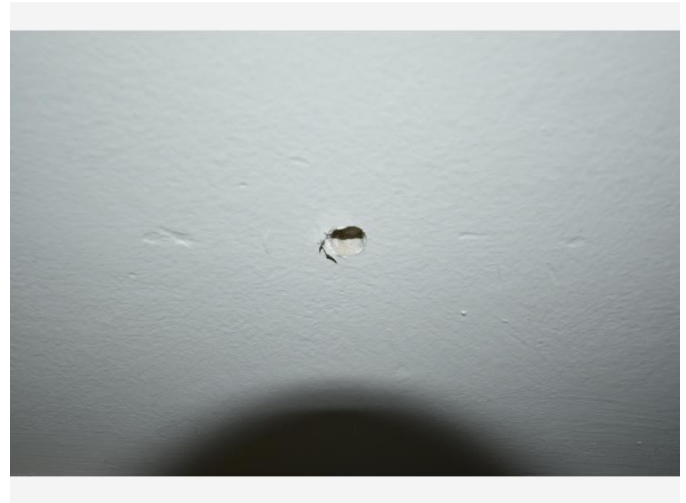
Fiche 8: Pleisterwerk - Muren

Geen asbest

#	Type	Referentie	Resultaat
8.1	Mengmonster	119113 - 1	Geen asbest

Beschrijving	Pleisterwerk - Muren
Omgeving	Binnen
Primaire drager	Binnenwand
Bindmiddel van materiaal	Gips - kalk
Gebondenheid op basis van bindmiddel	Niet-hechtgebonden
Hoeveelheid (oppervlakte - dikte - aantal)	• 160,00 m ² - 1,00 cm - 1 stuk
Totaal volume	1,60 m ³
Identificatiemethode	Vaststelling met monstername
Destructieve handeling voor identificatie	Nee
Opmerking	--> Stalen werden genomen op volgende plaatsen: - Natte ruimte (Badkamer). - Droge ruimte (Wasplaats). - Stookruimte (Berging). - Traphal.

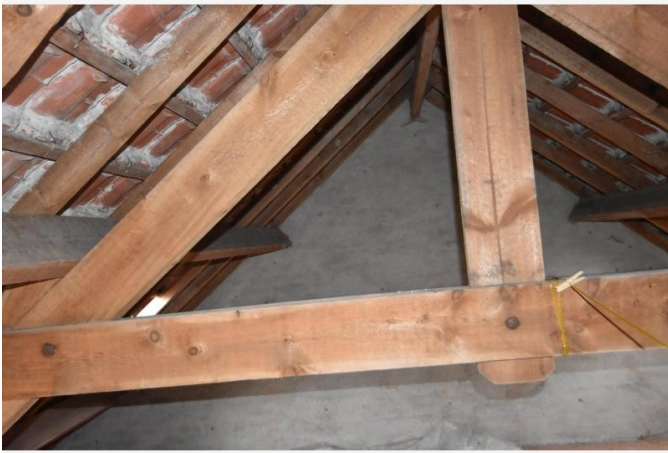
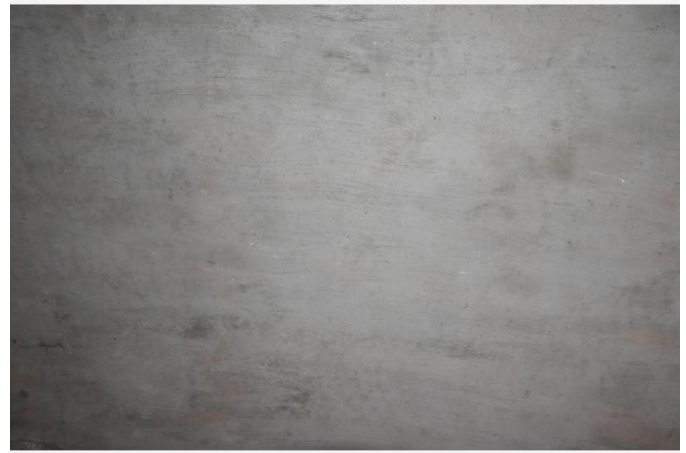
Geen asbest

#	Type	Referentie	Resultaat
9.1	Mengmonster	119113 - 3	Geen asbest

Beschrijving	Cementlaag muren - Interieur
Omgeving	Binnen
Primaire drager	Binnenwand
Bindmiddel van materiaal	Cement
Gebondenheid op basis van bindmiddel	Hecht
Hoeveelheid (oppervlakte - dikte - aantal)	• 300,00 m ² - 1,00 cm - 1 stuk
Totaal volume	3,00 m ³
Identificatiemethode	Vaststelling met monstername
Destructieve handeling voor identificatie	Nee

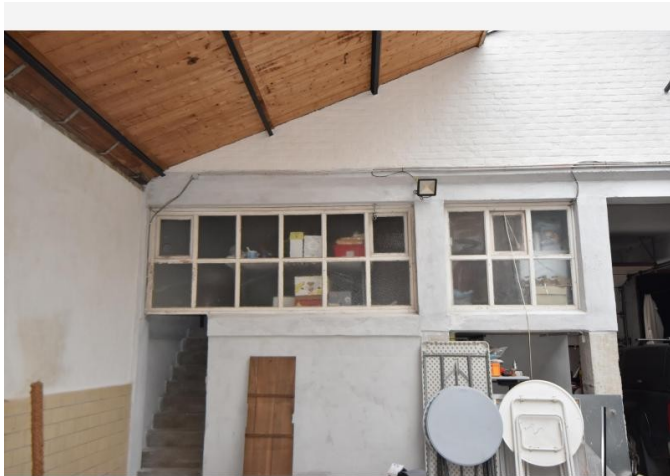
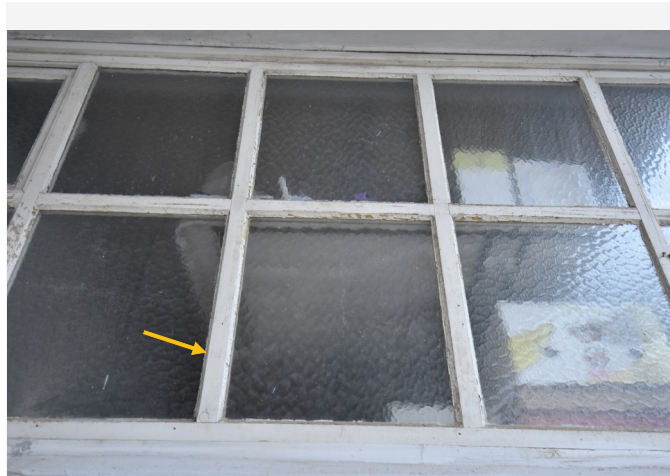
Geen asbest

#	Type	Referentie	Resultaat
10.1	Puntmonster	119113 - 4	Geen asbest

Beschrijving	Kit - Schrijnwerk/glas van ramen in loods
Omgeving	Grenst aan binnen- en buitenlucht
Primaire drager	Wandopening verticaal (raam, deur, ...)
Bindmiddel van materiaal	Kitten, mastiek, pasta
Gebondenheid op basis van bindmiddel	Hecht
Hoeveelheid (gewicht - aantal)	• 1,00 kg - 1 stuk
Totaal gewicht	1,00 kg
Identificatiemethode	Vaststelling met monstername
Destructieve handeling voor identificatie	Nee
