# Asbestinventarisatetest

Kleitkalseide 87, 9990 Maldegem

Attestnummer : 20240315-000354.000

Uitgegeven op : 15.03.2024

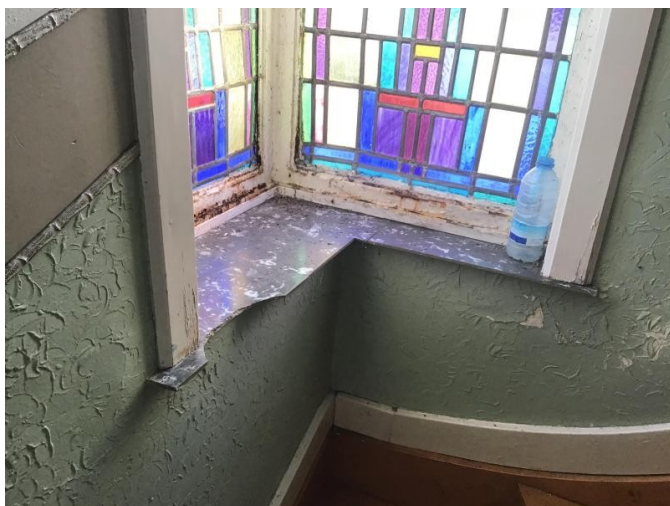
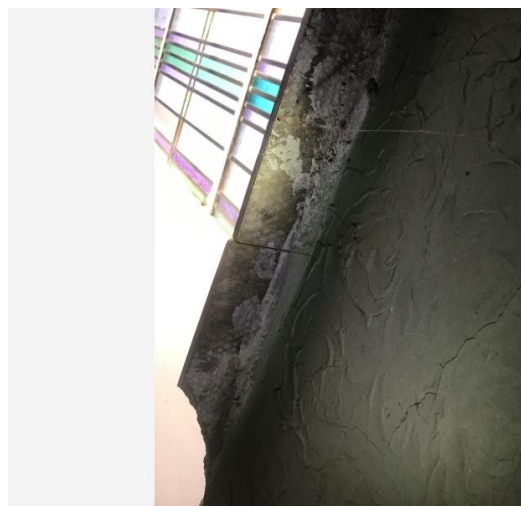
**Dringend verwijderen**

Eindbeoordeling materiaalrisico	Hoog materiaalrisico en/of hoge kans op vezelvrijgave
---------------------------------	---

Gebondenheid	Categorie 1: hechtgebonden in oorsprong
Asbestsoort (vezeltype)	Crocidoliet aanwezig
Asbestconcentratie	Laag (< 50%)
Afschermingsgraad van het gehele materiaal	Geheel of deels (ook) vrij aan de binnenlucht
Toestand van het materiaal	Matig beschadigd, matig verweerd

Beschrijving	Ramen: dunne vensterbanken
Omgeving	Binnen
Primaire drager	Wandopening verticaal (raam, deur, ...)
Asbestmateriaal	Plaat, paneel, tablet - Generiek
Bindmiddel van asbestmateriaal	Cement

- Zorg voor een veilig beheer. Vermijd het beschadigen van het asbestmateriaal. Controleer de toestand jaarlijks op wijzigingen.
- Zorg voor een veilig beheer en verwijder dit asbestmateriaal wanneer het bij werken eenvoudig bereikbaar wordt. Controleer de toestand jaarlijks op wijzigingen.

- Eenvoudige handelingen: mag via doe-het-zelf of door werknemer(s) met opleidingsattest eenvoudige handelingen  
Indien het asbestverdachte materiaal volledig intact is en er geen vrije asbestvezels zichtbaar zijn, voorziet de wet geen verplichting om deze asbestverdachte toepassing te laten verwijderen door een firma met een opleidingsattest eenvoudige handelingen. U mag, in principe, deze asbesttoepassing zelf verwijderen met in achtname van de nodige veiligheidsmaatregelen om uzelf en uw omgeving te beschermen. Tijdens het verwijderen van de asbesttoepassing moet het materiaal intact blijven.

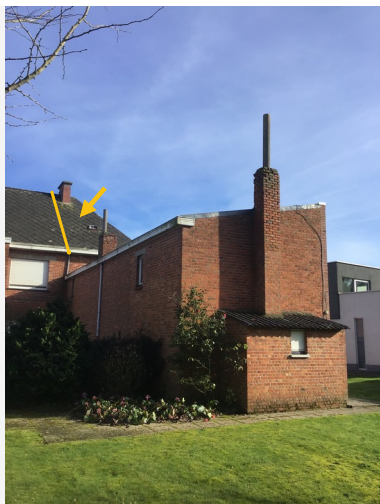
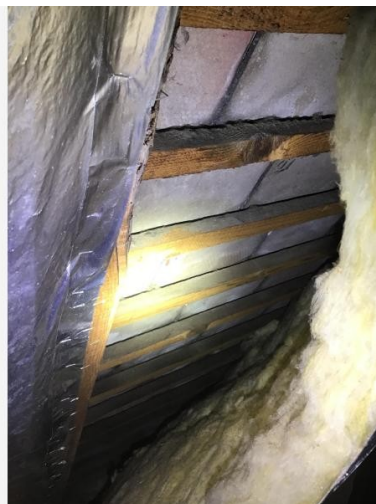
**Dringend verwijderen**

Eindbeoordeling materiaalrisico	Hoog materiaalrisico en/of hoge kans op vezelvrijgave
---------------------------------	---

Gebondenheid	Categorie 1: hechtgebonden in oorsprong
Asbestsoort (vezeltype)	Crocidoliet aanwezig
Asbestconcentratie	Laag (< 50%)
Afschermingsgraad van het gehele materiaal	Geheel of deels (ook) vrij aan de binnenlucht

Toestand van het materiaal	Matig beschadigd, matig verweerd
----------------------------	----------------------------------

Beschrijving	Dak: dakleien en nok
Omgeving	Buiten
Primaire drager	Schuin dak
Asbestmateriaal	Dak- en gevelbekleding - Lei, shingle
Bindmiddel van asbestmateriaal	Cement
Gebondenheid op basis van bindmiddel	Hecht
Hoeveelheid (oppervlakte - aantal)	• 60,00 m <sup>2</sup> - 1 stuk
Totale oppervlakte	60,00 m <sup>2</sup>
Eenvoudig bereikbaar	Ja
Bevestigingswijze	• Genageld, geniet
Identificatiemethode	Vaststelling zonder monsternamen
Destructieve handeling voor identificatie	Nee
Opmerking	De hoeveelheid vermeld in deze fiche is een schatting.

- Zorg voor een veilig beheer. Vermijd het beschadigen van het asbestmateriaal. Controleer de toestand jaarlijks op wijzigingen.
- Zorg voor een veilig beheer en verwijder dit asbestmateriaal wanneer het bij werken eenvoudig bereikbaar wordt. Controleer de toestand jaarlijks op wijzigingen.

- Eenvoudige handelingen: mag via doe-het-zelf of door werknemer(s) met opleidingsattest eenvoudige handelingen  
Voor dakleien voorziet de wet geen verplichting om deze asbestverdachte toepassing te laten verwijderen door een firma met een opleidingsattest eenvoudige handelingen. U mag, in principe, ongeacht beschadigingen of vrije asbestvezels, deze asbesttoepassing zelf verwijderen met inachtneming van de nodige veiligheidsmaatregelen om uzelf en uw omgeving te beschermen. Een beschadigde asbesttoepassing in slechte staat kan makkelijk verder breken of vergruizen. Er komen dan schadelijke asbestvezels vrij die ingeademd kunnen worden.

1. leien mogen niet breken of beschadigd worden (nooit gooien of breken)
2. besproei de leien met speciaal fixeermiddel (per keer +- 5m<sup>2</sup>)
3. bevestigingsnagel lei losmaken d.m.v. klauwhamer met blokje hout eronder om beschadiging te vermijden
4. leien één voor één losmaken
5. leien één voor één voorzichtig stapelen in een asbestafvalzak (niet breken)
6. met het asbestafval kunt u terecht op het recyclagepark of bij een geregistreerde asbestinzamelaar

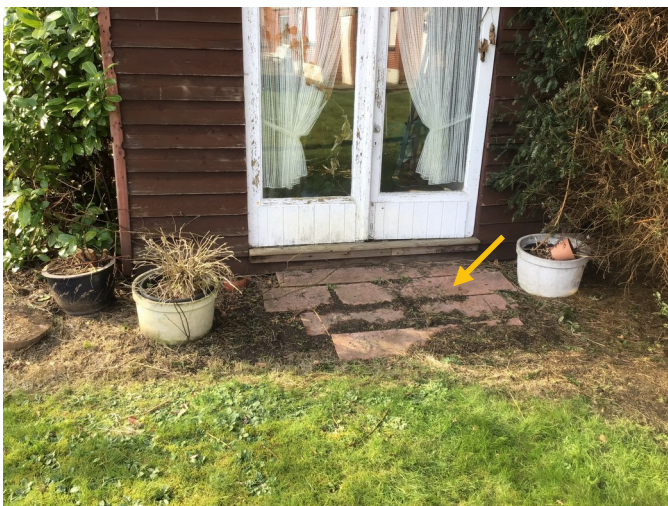
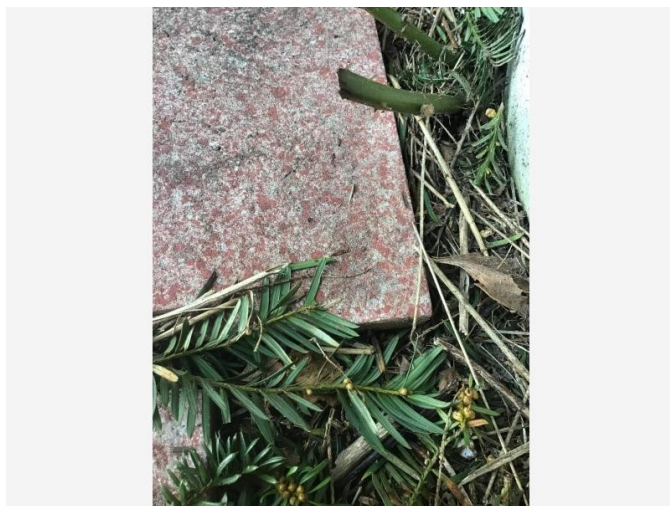
**Dringend verwijderen**

#	Type	Referentie	Resultaat
3.1	Puntmonster	MM 05	Chrysotiel

Beschrijving	Tuinhuis: platen voor deur
Type afvalstof	Betreft stock-voorraad of gedemonteerde asbestmaterialen
Aanwezige resten	Vensterbank in bureau.
Omgeving	Buiten
Primaire drager	Bodem
Asbestmaterialen	• Plaat, paneel, tablet - Generiek
Bindmiddel van asbestmateriaal	Cement
Gebondenheid op basis van bindmiddel	Hecht
Hoeveelheid (gewicht - aantal)	• 50,00 kg - 1 stuk
Totaal gewicht	50,00 kg
Eenvoudig bereikbaar	Ja

- Verwijder het asbestafval.

- Eenvoudige handelingen: mag via doe-het-zelf of door werknemer(s) met opleidingsattest eenvoudige handelingen  
Indien het asbestverdachte materiaal volledig intact is en er geen vrije asbestvezels zichtbaar zijn, voorziet de wet geen verplichting om deze asbestverdachte toepassing te laten verwijderen door een firma met een opleidingsattest eenvoudige handelingen. U mag, in principe, deze asbesttoepassing zelf verwijderen met in achtneming van de nodige veiligheidsmaatregelen om Uzelf en uw omgeving te beschermen. Tijdens het verwijderen van de asbesttoepassing moet het materiaal intact blijven.

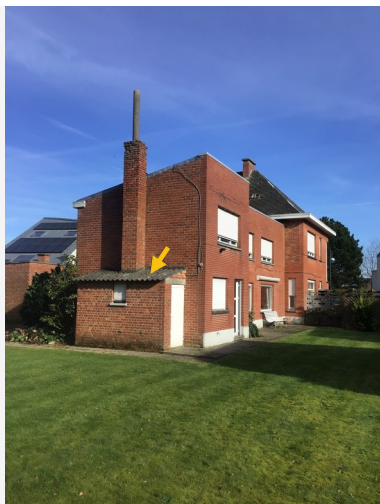
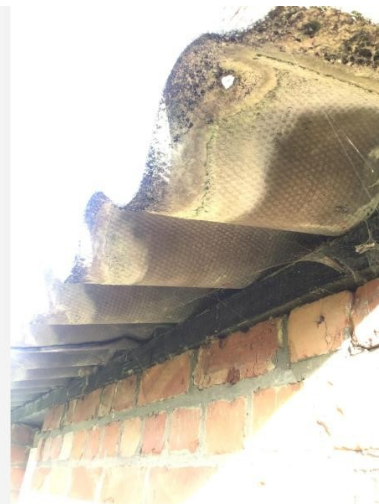
Verwijderen

Eindbeoordeling materiaalrisico	Verhoogd materiaalrisico en/of verhoogde kans op vezelvrijgave
---------------------------------	--

Gebondenheid	Categorie 1: hechtgebonden in oorsprong
Asbestsoort (vezeltype)	Crocidoliet aanwezig
Asbestconcentratie	Laag (< 50%)
Afschermingsgraad van het gehele materiaal	Geheel of deels vrij aan de buitenlucht

Toestand van het materiaal	Matig beschadigd, matig verweerd
----------------------------	----------------------------------

Beschrijving	Dak berging: golfplaten
Omgeving	Buiten
Primaire drager	Schuin dak
Asbestmateriaal	Dak- en gevelbekleding - Golfplaat
Bindmiddel van asbestmateriaal	Cement
Gebondenheid op basis van bindmiddel	Hecht
Hoeveelheid (oppervlakte - aantal)	• 3,00 m <sup>2</sup> - 1 stuk
Totale oppervlakte	3,00 m <sup>2</sup>
Eenvoudig bereikbaar	Ja
Bevestigingswijze	• Geschroefd
Identificatiemethode	Vaststelling zonder monsternamen
Destructieve handeling voor identificatie	Nee
Opmerking	De hoeveelheid vermeld in deze fiche is een schatting.

- Zorg voor een veilig beheer. Vermijd het beschadigen van het asbestmateriaal. Controleer de toestand jaarlijks op wijzigingen.
- Zorg voor een veilig beheer en verwijder dit asbestmateriaal wanneer het bij werken eenvoudig bereikbaar wordt. Controleer de toestand jaarlijks op wijzigingen.

- Eenvoudige handelingen: mag via doe-het-zelf of door werknemer(s) met opleidingsattest eenvoudige handelingen  
Voor golfplaten voorziet de wet geen verplichting om deze asbestverdachte toepassing te laten verwijderen door een firma met een opleidingsattest eenvoudige handelingen. U mag, in principe, ongeacht beschadigingen of vrije asbestvezels, deze asbesttoepassing zelf verwijderen met inachtneming van de nodige veiligheidsmaatregelen om uzelf en uw omgeving te beschermen. Een beschadigde asbesttoepassing in slechte staat kan makkelijk verder breken of vergruizen. Er komen dan schadelijke asbestvezels vrij die ingeademd kunnen worden.

1. golfplaten mogen niet breken of beschadigd worden (nooit gooien of breken)
2. besproei de golfplaten met speciaal fixeermiddel op de bevestigingspunten
3. bevestigingsnagel golfplaat losmaken d.m.v. klauwhamer met blokje hout eronder  
om beschadiging te vermijden, bij schroef voorzichtig uitdraaien zonder beschadiging
4. golfplaten één voor één losmaken
5. golfplaten één voor één voorzichtig stapelen in een asbestafvalzak (niet breken)
6. met het asbestafval kunt u terecht op het recyclagepark of bij een geregistreerde asbestinzamelaar

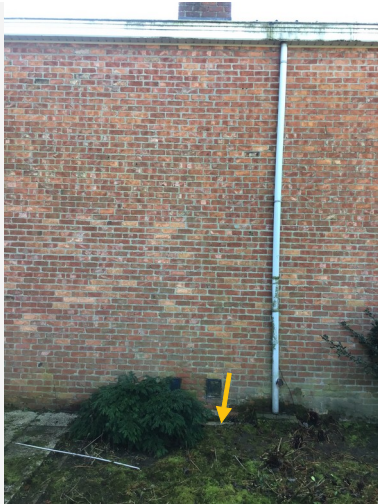
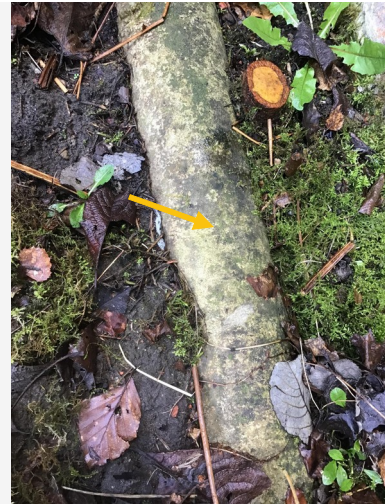
Verwijderen

Eindbeoordeling materiaalrisico	Verhoogd materiaalrisico en/of verhoogde kans op vezelvrijgave
---------------------------------	--

Gebondenheid	Categorie 1: hechtgebonden in oorsprong
Asbestsoort (vezeltype)	Crocidoliet aanwezig
Asbestconcentratie	Laag (< 50%)
Afschermingsgraad van het gehele materiaal	Geheel of deels vrij aan de buitenlucht
Toestand van het materiaal	Matig beschadigd, matig verweerd

Beschrijving	Tuin: afvoerbuis in grond
Omgeving	Buiten
Primaire drager	Bodem tuin
Asbestmateriaal	Buis, koker, leiding, pijp, doorvoer
Bindmiddel van asbestmateriaal	Cement

- Zorg voor een veilig beheer. Vermijd het beschadigen van het asbestmateriaal. Controleer de toestand jaarlijks op wijzigingen.
- Zorg voor een veilig beheer en verwijder dit asbestmateriaal wanneer het bij werken eenvoudig bereikbaar wordt. Controleer de toestand jaarlijks op wijzigingen.

- Eenvoudige handelingen: mag via doe-het-zelf of door werknemer(s) met opleidingsattest eenvoudige handelingen  
Indien het asbestverdachte materiaal volledig intact is en er geen vrije asbestvezels zichtbaar zijn, voorziet de wet geen verplichting om deze asbestverdachte toepassing te laten verwijderen door een firma met een opleidingsattest eenvoudige handelingen. U mag, in principe, deze asbesttoepassing zelf verwijderen met in achtname van de nodige veiligheidsmaatregelen om uzelf en uw omgeving te beschermen. Tijdens het verwijderen van de asbesttoepassing moet het materiaal intact blijven.

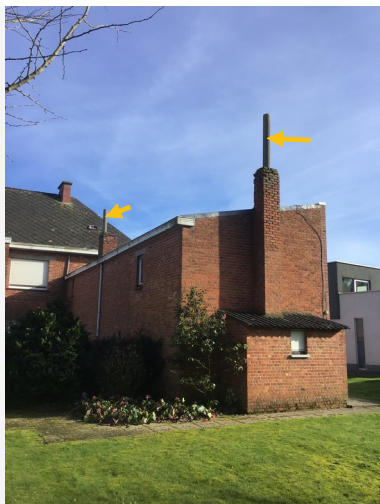
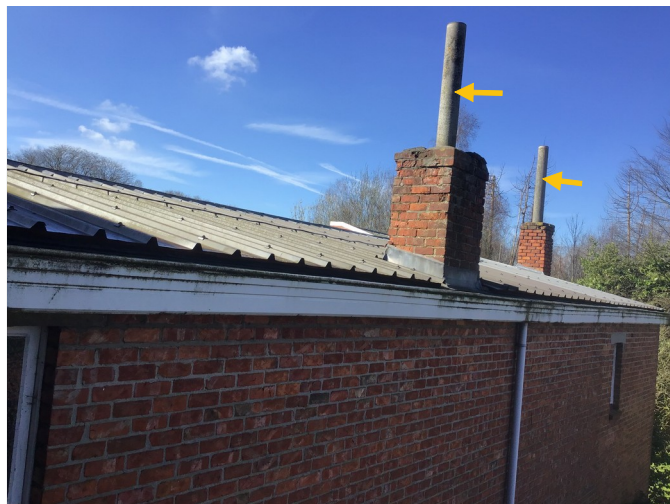
Verwijderen

Eindbeoordeling materiaalrisico	Verhoogd materiaalrisico en/of verhoogde kans op vezelvrijgave
---------------------------------	--

Gebondenheid	Categorie 1: hechtgebonden in oorsprong
Asbestsoort (vezeltype)	Crocidoliet aanwezig
Asbestconcentratie	Laag (< 50%)
Afschermingsgraad van het gehele materiaal	Geheel of deels vrij aan de buitenlucht
Toestand van het materiaal	Matig beschadigd, matig verweerd

Beschrijving	Dak: rookafvoerbuizen
Omgeving	Buiten
Primaire drager	Wand buitenschil
Asbestmateriaal	Hemelwaterafvoerkanaal
Bindmiddel van asbestmateriaal	Cement

- Zorg voor een veilig beheer. Vermijd het beschadigen van het asbestmateriaal. Controleer de toestand jaarlijks op wijzigingen.
- Zorg voor een veilig beheer en verwijder dit asbestmateriaal wanneer het bij werken eenvoudig bereikbaar wordt. Controleer de toestand jaarlijks op wijzigingen.

- Eenvoudige handelingen: mag via doe-het-zelf of door werknemer(s) met opleidingsattest eenvoudige handelingen  
Indien het asbestverdachte materiaal volledig intact is en er geen vrije asbestvezels zichtbaar zijn, voorziet de wet geen verplichting om deze asbestverdachte toepassing te laten verwijderen door een firma met een opleidingsattest eenvoudige handelingen. U mag, in principe, deze asbesttoepassing zelf verwijderen met in achtname van de nodige veiligheidsmaatregelen om uzelf en uw omgeving te beschermen. Tijdens het verwijderen van de asbesttoepassing moet het materiaal intact blijven.

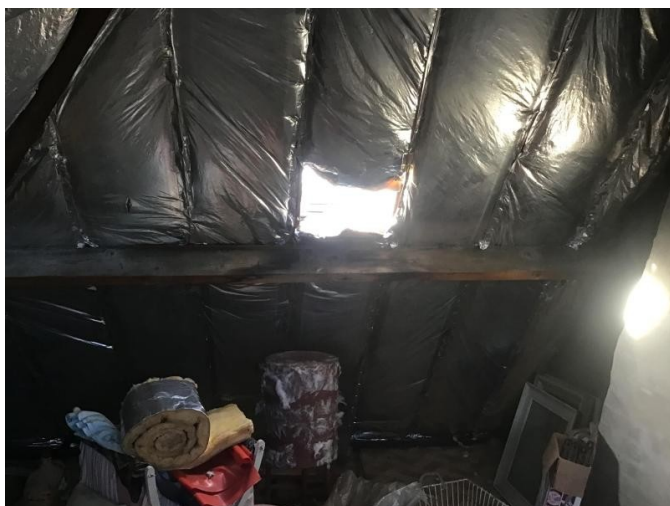
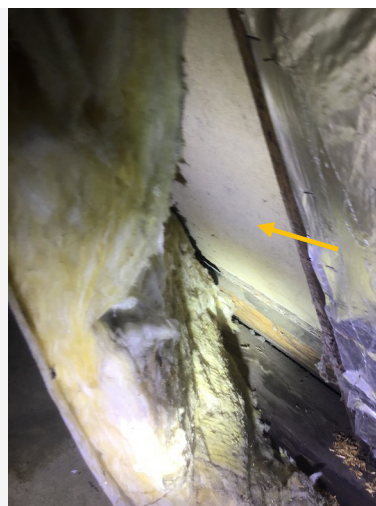
Maatregelen nemen

Eindbeoordeling materiaalrisico	Verhoogd materiaalrisico en/of verhoogde kans op vezelvrijgave
---------------------------------	--

Gebondenheid	Categorie 1: hechtgebonden in oorsprong
Asbestsoort (vezeltype)	Crocidoliet aanwezig
Asbestconcentratie	Laag (< 50%)
Afschermingsgraad van het gehele materiaal	Geheel of deels (ook) vrij aan de binnenlucht
Toestand van het materiaal	Licht beschadigd, licht verweerd. Intact materiaal type Pical – asbestboard of categorie III 'gebondenheid'

Beschrijving	Dak: onderdakplaten
--------------	---------------------

<b>Omgeving</b>	Binnen
<b>Primaire drager</b>	Schuin dak
<b>Asbestmateriaal</b>	Plaat, paneel, tablet - Type Menuiserite
<b>Bindmiddel van asbestmateriaal</b>	Cement
<b>Gebondenheid op basis van bindmiddel</b>	Hecht
<b>Hoeveelheid (oppervlakte - dikte - aantal)</b>	<ul style="list-style-type: none"> <li>• 20,00 m<sup>2</sup> - 0,50 cm - 1 stuk</li> </ul>
<b>Totaal volume</b>	0,10 m <sup>3</sup>
<b>Eenvoudig bereikbaar</b>	<p>Nee</p> <ul style="list-style-type: none"> <li>• Verwijdering tast de bouwkundige integriteit aan.</li> </ul>
<b>Bevestigingswijze</b>	<ul style="list-style-type: none"> <li>• Genageld, geniet</li> </ul>
<b>Identificatiemethode</b>	Vaststelling zonder monsternamen
<b>Destructieve handeling voor identificatie</b>	Nee
<b>Opmerking</b>	<p>Enkel onderdakplaten aan schuin vlak aan tuinkant.</p> <p>De hoeveelheid vermeld in deze fiche is een schatting.</p>

- Zorg voor een veilig beheer. Vermijd het beschadigen van het asbestmateriaal. Controleer de toestand jaarlijks op wijzigingen.
- Zorg voor een veilig beheer en verwijder dit asbestmateriaal wanneer het bij werken eenvoudig bereikbaar wordt. Controleer de toestand jaarlijks op wijzigingen.

- Eenvoudige handelingen: mag via doe-het-zelf of door werknemer(s) met opleidingsattest eenvoudige handelingen  
Indien de platen volledig intact zijn en er geen vrije asbestvezels zichtbaar zijn, voorziet de wet geen verplichting om deze asbestverdachte toepassing te laten verwijderen door een firma met een opleidingsattest eenvoudige handelingen. U mag, in principe, deze asbesttoepassing zelf verwijderen met in achtneming van de nodige veiligheidsmaatregelen om uzelf en uw omgeving te beschermen. Tijdens het verwijderen van de asbesttoepassing moet het materiaal intact blijven.

1. verwijder de dakbekleding
2. verwijder de panlatten op een voorzichtige manier met een klauwhamer
3. bevestigingsnagels onderdakplaten losmaken d.m.v. klauwhamer met blokje hout eronder om beschadiging te vermijden
4. onderdakplaten één voor één losmaken in hun geheel
5. onderdakplaten één voor één voorzichtig stapelen in een asbestafvalzak (niet breken)
6. met het asbestafval kunt u terecht op het recyclagepark of bij een geregistreerde asbestinzamelaar

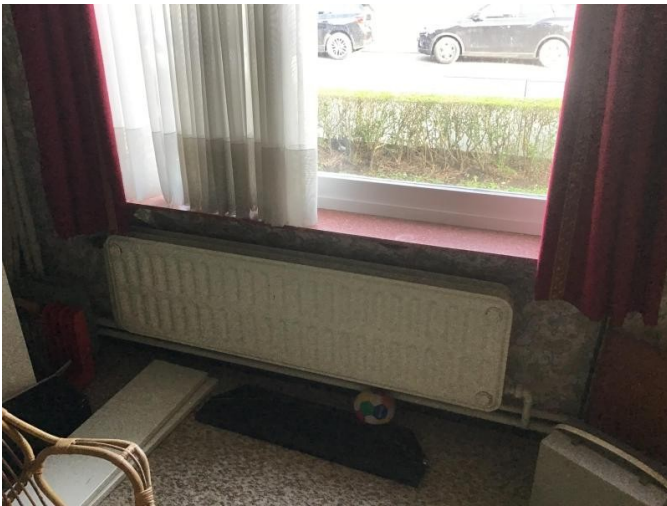
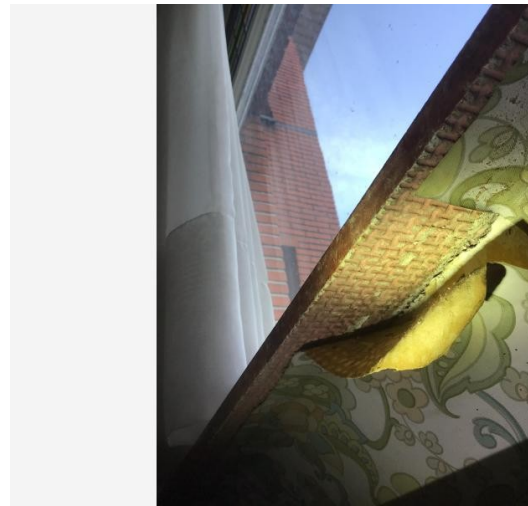
Zorgvuldig beheren

<b>Gebondenheid op basis van bindmiddel</b>	Hecht
<b>Hoeveelheid (oppervlakte - dikte - aantal)</b>	<ul style="list-style-type: none"> <li>• 0,30 m<sup>2</sup> - 2,00 cm - 1 stuk</li> </ul>
<b>Totaal volume</b>	0,006 m <sup>3</sup>
<b>Eenvoudig bereikbaar</b>	Ja
<b>Bevestigingswijze</b>	<ul style="list-style-type: none"> <li>• Geklemd</li> <li>• Verlijmd, ingegoten, versmeerd</li> </ul>
<b>Identificatiemethode</b>	Vaststelling met bewijsdocument, zonder monstername
<b>Destructieve handeling voor identificatie</b>	Nee
<b>Opmerking</b>	<p>Deze vensterbank is hetzelfde materiaal als de rode platen die voor het tuinhuis op de bodem liggen, deze plaat aan het tuinhuis is geanalyseerd door het labo en is asbesthoudend, zie bewijsdocument - labo resultaten MM 05.</p> <p>De hoeveelheid vermeld in deze fiche is een schatting.</p>
