# Asbestinventarisatetest

Koning Albertlaan 34A, 9990 Maldegem

Attestnummer : 20260518-000314.000

Uitgegeven op : 18.05.2026

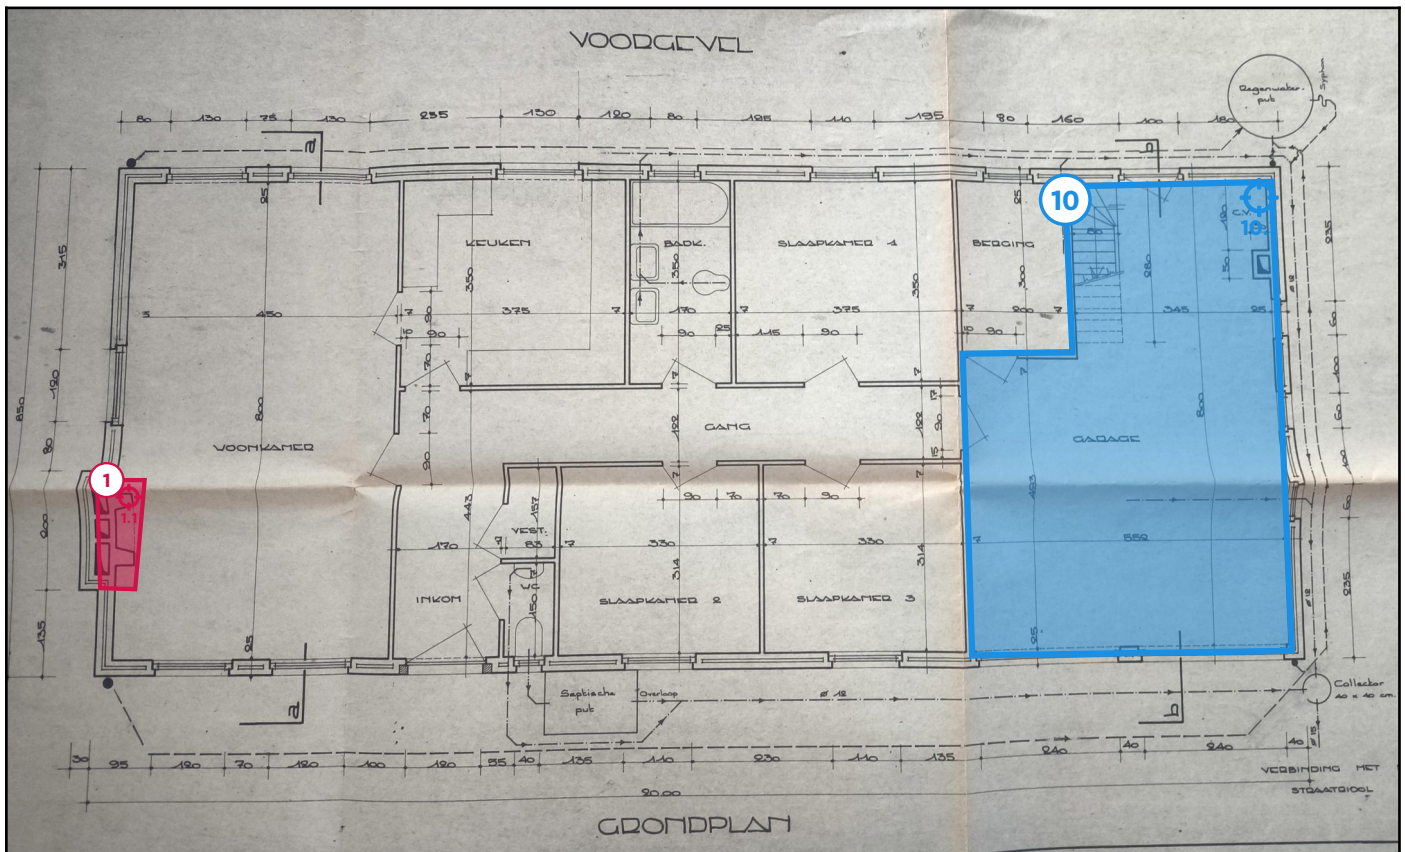
## Plan 1.6: woning plan GLV kopie

Beschrijving	Type	Actie
1. Schouwplaat pical (met staalname)	Asbestmateriaal	<b>Dringend verwijderen</b>
1.1 Code: 04	Puntmonster	-
10. tegel garage	Geen asbest	-
10.1 Code: 05	Puntmonster	-

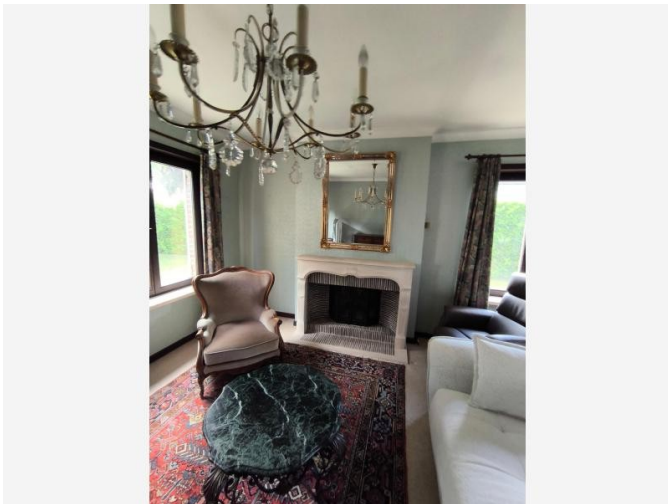
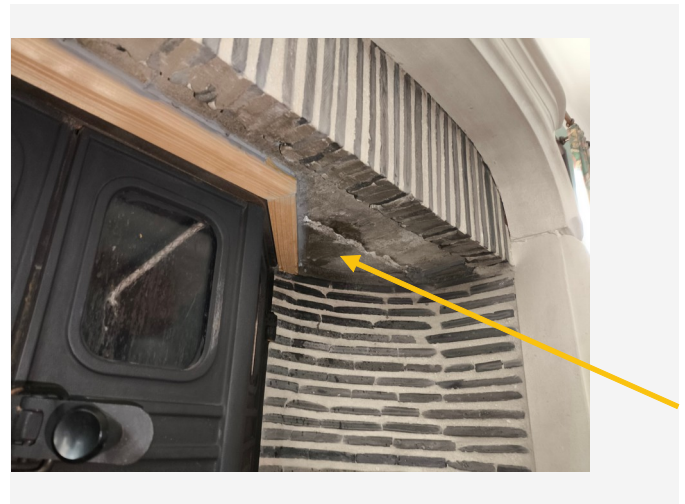
**Dringend verwijderen**

Eindbeoordeling materiaalrisico	Hoog materiaalrisico en/of hoge kans op vezelvrijgave
---------------------------------	---

Gebondenheid	Categorie 2: niet-hechtgebonden met matrix
Asbestsoort (vezeltype)	Crocidoliet aanwezig
Asbestconcentratie	Hoog ( $\geq 50\%$ )
Afschermingsgraad van het gehele materiaal	Geheel of deels vrij aan de binnenlucht, maar geen contact met binnenluchtstromen
Toestand van het materiaal	Licht beschadigd, licht verweerd. Intacte calciumsilicaatplaat of materiaal met categorie 3-gebondenheid

#	Type	Referentie	Resultaat
1.1	Puntmonster	04	Crocidoliet, Chrysotiel

Beschrijving	Schouwplaat pical (met staalname)
Omgeving	Binnen
Primaire drager	HVAC infrastructuur en uitrusting
Asbestmateriaal	Plaat, paneel, tablet - Calciumsilicaat (type Pical, type Promatect)
Bindmiddel van asbestmateriaal	Calciumsilicaat
Gebondenheid op basis van bindmiddel	Niet-hechtgebonden
Hoeveelheid (oppervlakte - dikte - aantal)	<ul style="list-style-type: none"><li>• 1,00 m<sup>2</sup> - 1,00 cm - 1 stuk</li></ul>
Totaal volume	0,01 m <sup>3</sup>
Eenvoudig bereikbaar	Ja
Bevestigingswijze	<ul style="list-style-type: none"><li>• Verlijmd, ingegoten, versmeerd</li></ul>
Identificatiemethode	Een monstername door de asbestdeskundige met laboanalyse door een asbestlabo.
Destructieve handeling voor identificatie	Nee
Opmerking	De vermelde oppervlaktes, diktes, gewichten en volumes betreffen een beredeneerde schatting. Er worden geen rechten verleend aan deze oppervlaktes/diktes/volumes.

- Zorg voor een veilig beheer. Vermijd het beschadigen van het asbestmateriaal. Controleer de toestand jaarlijks op wijzigingen.

- Hermetische zone (erkend asbestverwijderaar)  
EH erkend saneerder asbesthoudend plaatmateriaal en asbestkarton. Het asbest moet gefixeerd zijn en de saneerder moet het eenvoudig kunnen demonteren, wegnemen en verpakken zonder de asbesthoudende materialen te breken of beschadigen. Preventiemaatregelen bij verwijdering: Saneerder zal de verwijderingsmethode toelichten in zijn werkplan > de te verwijderen of te demonteren materialen worden voorafgaand gefixeerd met een daarvoor speciaal ontwikkelde vloeistof teneinde de hoeveelheid asbestvezels in de lucht zo laag mogelijk te houden > de techniek voor uitvoering wordt geëvalueerd door luchtmetingen uitgevoerd door een erkend laboratorium, om na te gaan of door de toepassing van deze techniek, het asbestgehalte in de lucht niet hoger is dan 0,01 vezel per cm<sup>3</sup> (indien deze concentratie wordt overschreden, dan zal de techniek HZ worden toegepast) Zie ook link Zie <https://ovam.vlaanderen.be/wie-mag-wat-verwijderen> <https://ovam.vlaanderen.be/voorzorgsmaatregelen-bij-asbestverwijdering> <https://ovam.vlaanderen.be/asbestafval-afvoeren> Zie ook wetgevend kader (website van de OVAM en CODEX boek VI titel 3). <http://werk.belgie.be/sites/default/files/content/documents/Welzijn%20op%20het%20werk/Regelgeving/Codex%20boek%20VI%20titel%203%20Asbest.pdf> methodiek verwijderingsmethodes

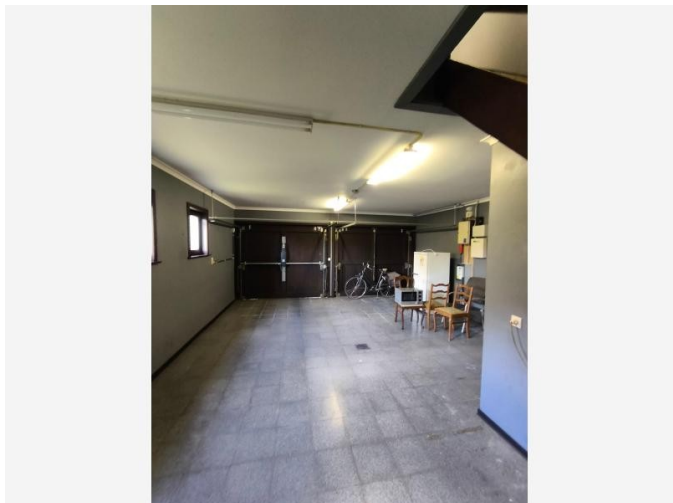
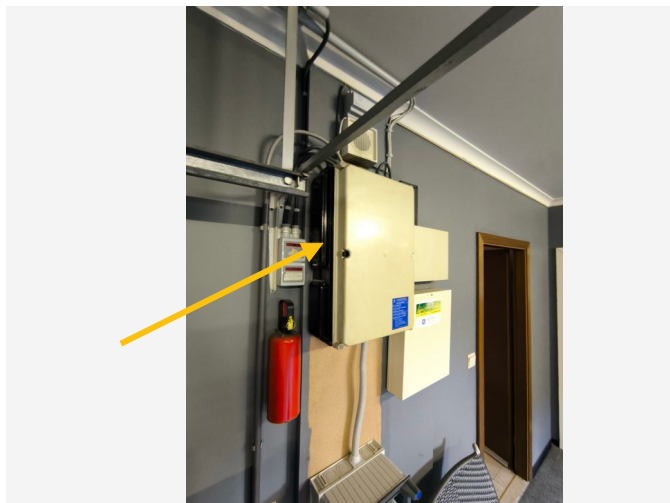
## Fiche 2: Bakeliet toep.(schakelaars-stopcontact.-verdeeldozen-radiatorknoppen)

Zorgvuldig beheren

Eindbeoordeling materiaalrisico	Laag materiaalrisico en/of verlaagde kans op vezelvrijgave
---------------------------------	--

<b>Gebondenheid</b>	Categorie 1: hechtgebonden in oorsprong
<b>Asbestsoort (vezeltype)</b>	Crocidoliet aanwezig
<b>Asbestconcentratie</b>	Laag (< 50%)
<b>Afschermingsgraad van het gehele materiaal</b>	Geheel of deels vrij aan de binnenlucht, maar geen contact met binnenluchtstromen
<b>Toestand van het materiaal</b>	Onbeschadigd, niet verweerd

- Zorg voor een veilig beheer. Vermijd het beschadigen van het asbestmateriaal. Controleer de toestand jaarlijks op wijzigingen.
- Voer bijkomende staalname(s) uit.

- Eenvoudige handelingen: mag via doe-het-zelf of door werknemer(s) met opleidingsattest eenvoudige handelingen  
Schakelaars, stopcontacten en andere gelijkaardige toepassingen kunnen eenvoudig losgeschroefd worden --> EH doe-het-zelf. Afgesloten of verzegelde kast --> EH opgeleid techniker personeel 8u basisopleiding asbest. Voor elektrische infrastructuur en uitrusting dient u vooraleer men deze toepassing gaat bevochtigen de elektriciteit af te sluiten (zoniet elektrocutie-/brandgevaar). standaard dragen van de nodige wegwerp beschermingsmiddelen FFP 3 masker , handschoenen en tyvec CAT III type 5-6 , afspoelbaar schoeisel Losschroeven en dubbel verpakken in plastic , sluit luchtdicht af en breng dit als hechtgebonden afval naar een plaatselijk containerpark. Voor hechtgebonden toepassingen: Bij verwijdering door doe-het-zelf moet men dit afval dubbel en luchtdicht verpakt aandienen bij het gemeentelijk recyclagepark. Men raadpleegt best op voorhand de voorwaarden van het recyclagepark.

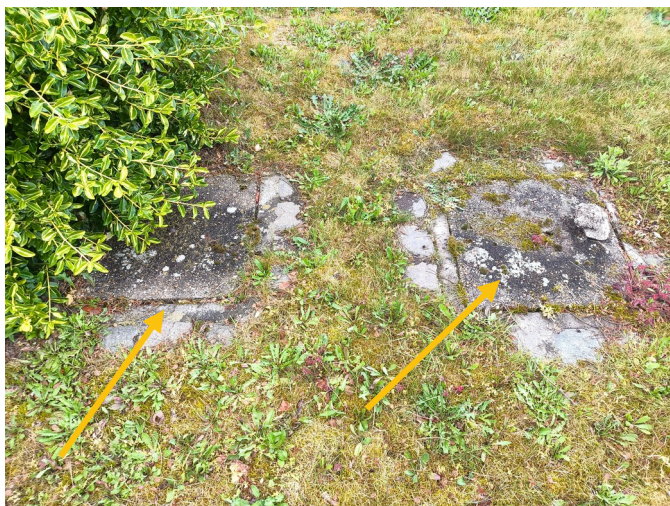
**Reden:** Er is geen volledige risicobeoordeling mogelijk

**Uitleg van de asbestdeskundige:** Putdeksel(s) is te zwaar om te heffen of is geklemd/vastgeroest.

Inspectie niet mogelijk.

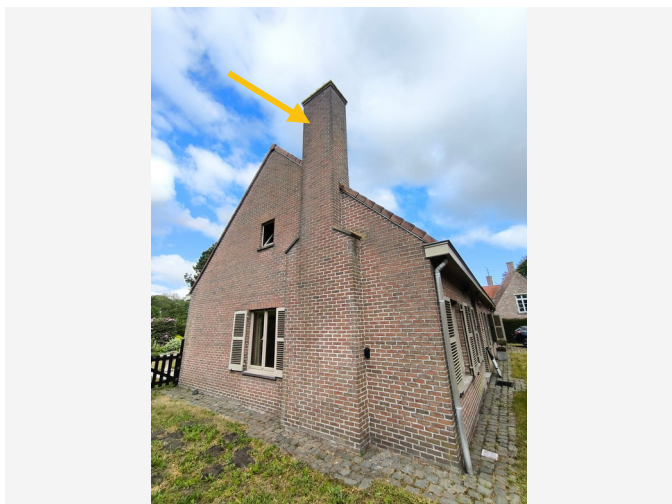
**Reden:** Het te onderzoeken materiaal situeert zich hoger dan 3,50 m te rekenen vanaf een veilige ondergrond

**Uitleg van de asbestdeskundige:** Bij werken (dak of reiniging schouw) kan een stelling geplaatst worden, het is niet duidelijk of er asbestverdachte materialen aanwezig zijn in/rond de schouw.

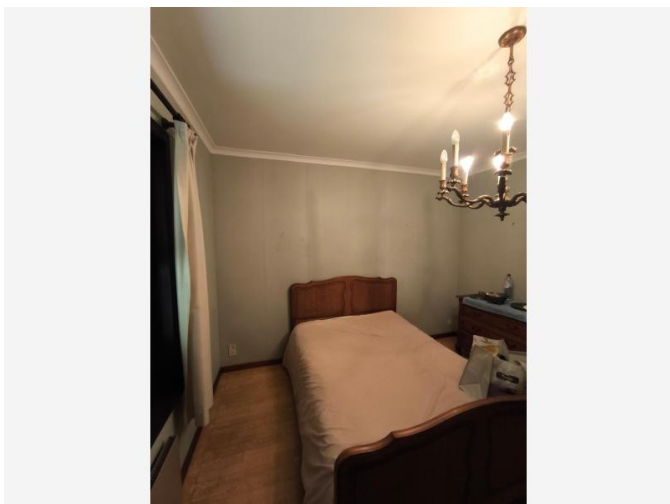
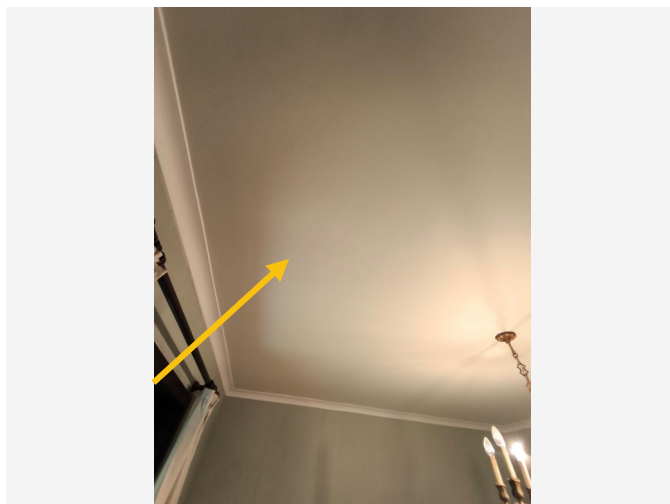
Plafonds zijn afgewerkt met valse plafonds in plaatmateriaal. Het is niet duidelijk of er pleisterwerk of ander verdacht asbestmateriaal aanwezig is achter / op deze valse plafonds, het is aangewezen om bijkomend onderzoek uit te voeren bij werken. Zonder destructieve handeling is het niet mogelijk om na te gaan of er asbesthoudende materialen aanwezig zijn achter de plafond afwerking. Als bij sloop of renovatie blijkt dat er achter deze plafonds nog pleisterwerk of asbest verdachte toepassingen aanwezig zijn, moet dit bemonsterd worden.

Basis voor advies	De asbestdeskundige beoordeelt het materiaal als niet-asbestverdacht.
-------------------	---

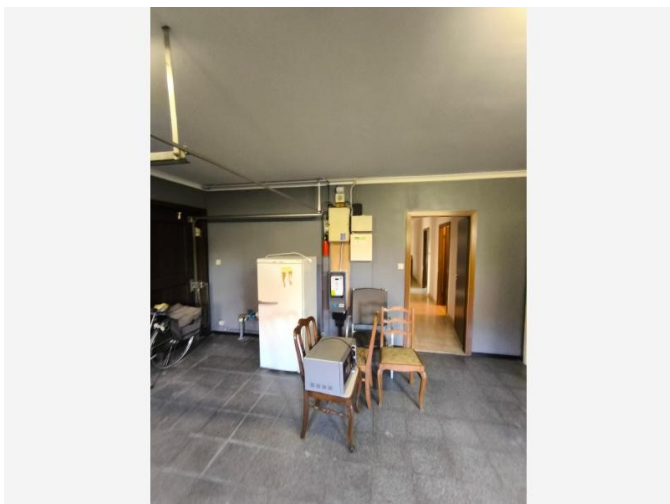
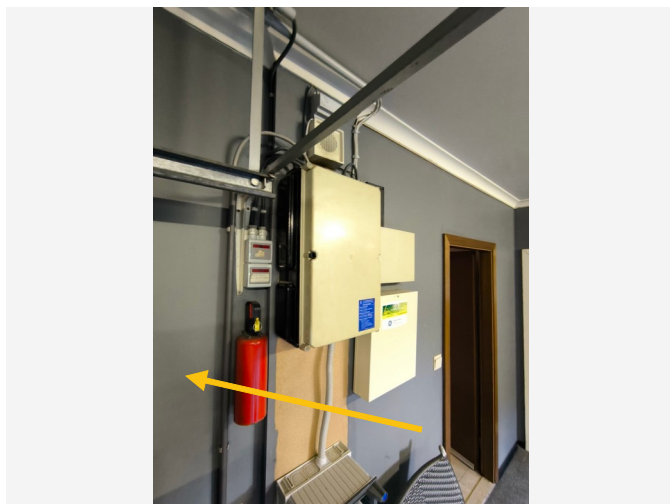
binnenwanden zijn afgewerkt met valse wanden. Het is niet duidelijk of er pleisterwerk of asbest toepassingen aanwezig zijn achter/op deze valse wanden, het is aangewezen om bijkomend onderzoek uit te voeren bij werken.

Zonder destructieve handeling is het niet mogelijk om na te gaan of er asbesthoudende materialen aanwezig zijn achter de wand afwerking. Als bij sloop of renovatie blijkt dat er achter deze wanden nog pleisterwerk of asbest verdachte toepassingen aanwezig zijn, moet dit bemonsterd worden.

Basis voor advies	De asbestdeskundige beoordeelt het materiaal als niet-asbestverdacht.
-------------------	---

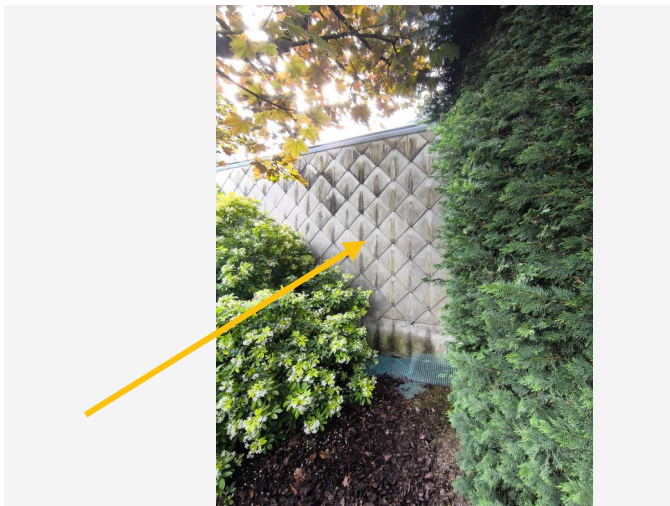
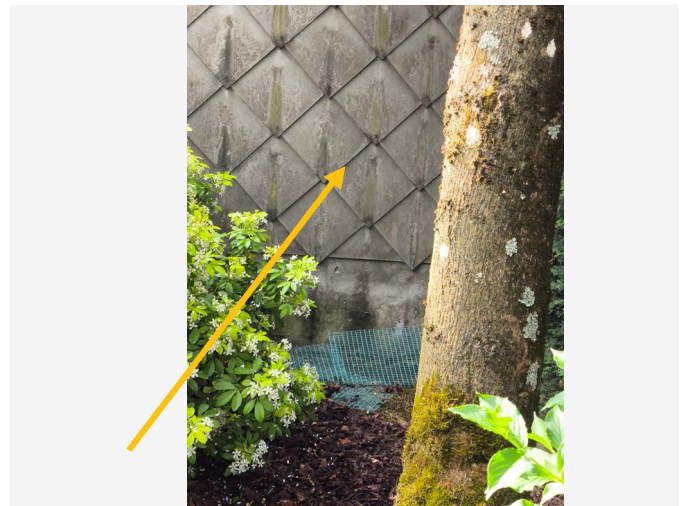
De leien grenzen aan het inspectiegebied.

De leien behoren tot de muur van het aanpalend perceel.

<b>Basis voor advies</b>	andere eigenaar
<b>Primaire drager</b>	Wand buitenschil
<b>(Asbest)materiaal</b>	Dak- en gevelbekleding - Lei, shingle
<b>Bindmiddel</b>	Cement
<b>Gebondenheid bindmiddel</b>	Hecht

Reinigen/afschuren/ontmossen leien (leien mogen op geen enkele manier gereinigd of afgeschuurd worden. Totaalverbod sinds 27 april 2019)

Herstelwerkzaamheden zoals verwijderen of deels afgebroken leien vervangen kan aanleiding geven tot blootstelling, gebruik persoonlijke beschermingsmiddelen tijdens deze werken. (mondmasker ffp3, handschoenen, tyvec).

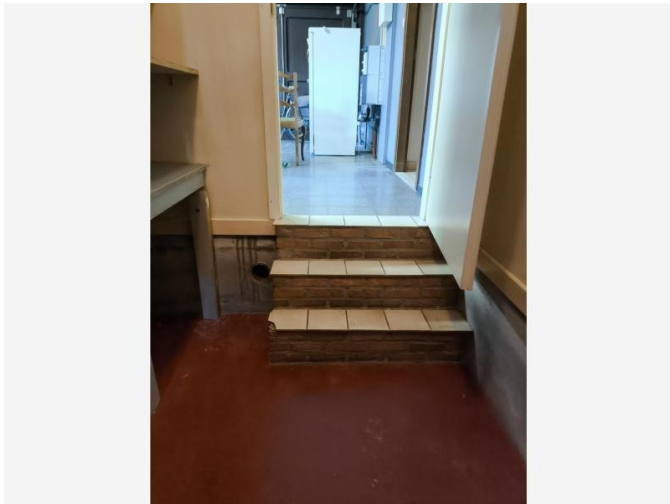
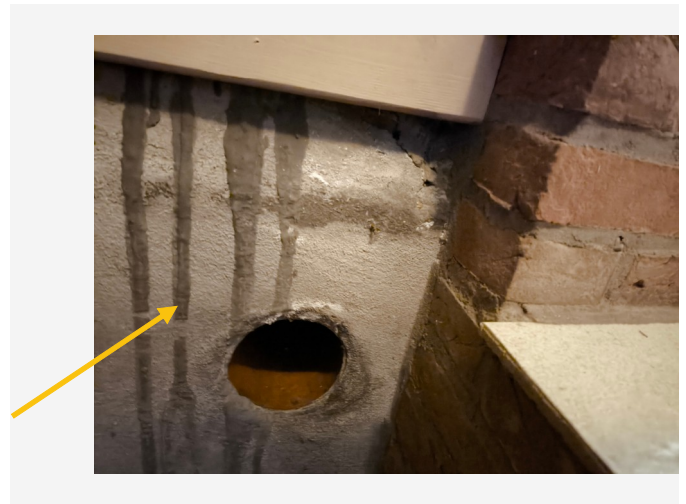
## Fiche 8: Cementering binnentoepassing (met staalname)

Geen asbest

#	Type	Referentie	Resultaat
8.1	Mengmonster	03	Geen asbest

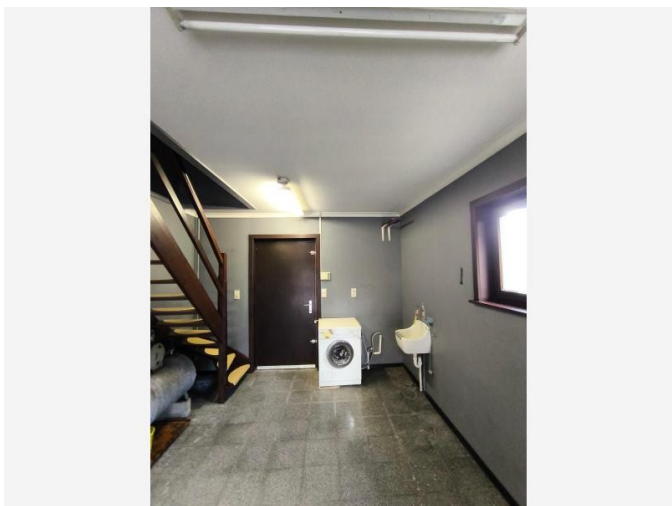
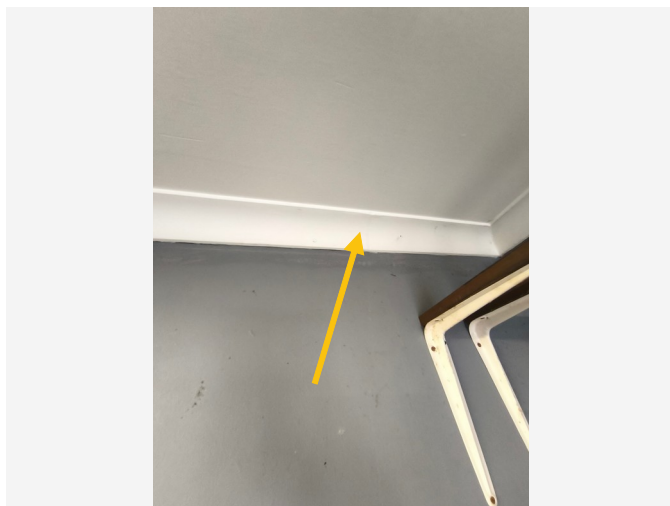
## Fiche 9: Sierlijstpleister

Geen asbest

#	Type	Referentie	Resultaat
9.1	Mengmonster	02	Geen asbest

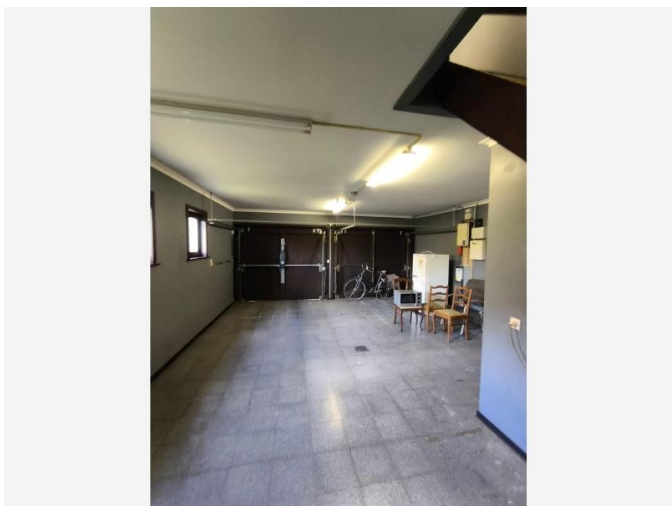
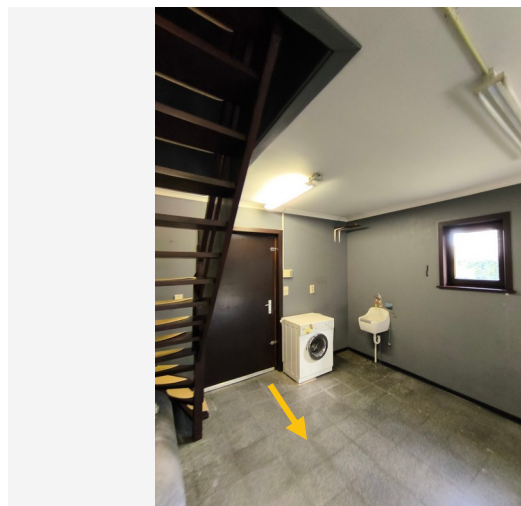
Geen asbest

#	Type	Referentie	Resultaat
10.1	Puntmonster	05	Geen asbest

<b>Beschrijving</b>	tegel garage
<b>Omgeving</b>	Binnen
<b>Primaire drager</b>	Vloer
<b>Bindmiddel van materiaal</b>	Cement
<b>Gebondenheid op basis van bindmiddel</b>	Hecht
<b>Hoeveelheid (oppervlakte - dikte - aantal)</b>	• 42,00 m <sup>2</sup> - 3,00 cm - 1 stuk
<b>Totaal volume</b>	1,26 m <sup>3</sup>
<b>Identificatiemethode</b>	Een monstername door de asbestdeskundige met laboanalyse door een asbestlabo.
<b>Destructieve handeling voor identificatie</b>	Nee
<b>Opmerking</b>	<p>De vermelde oppervlaktes, lengtes en volumes betreffen een beredeneerde schatting. Er worden geen rechten verleend aan deze oppervlaktes/lengtes/volumes.</p> <p>De dikte is een schatting die voorkomt uit de monsterplaatsen en is daarom niet altijd representatief.</p>

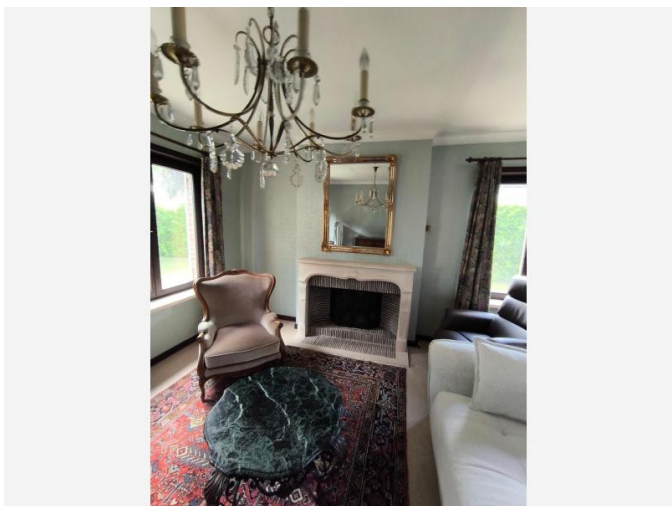
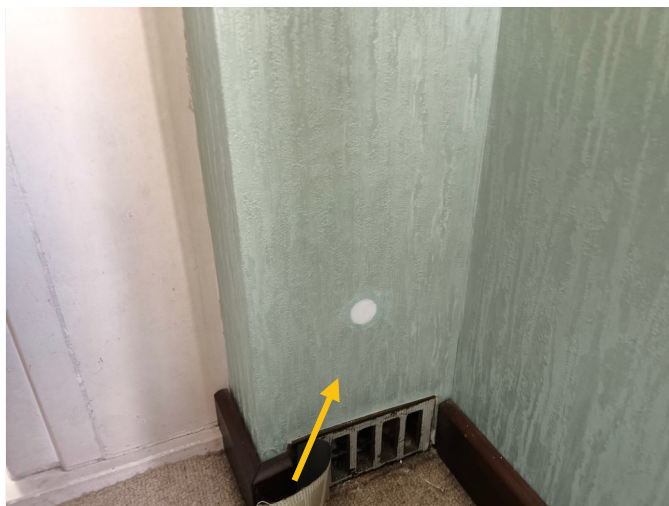
# Fiche 11: Muurpleister

Geen asbest

#	Type	Referentie	Resultaat
11.1	Mengmonster	01	Geen asbest

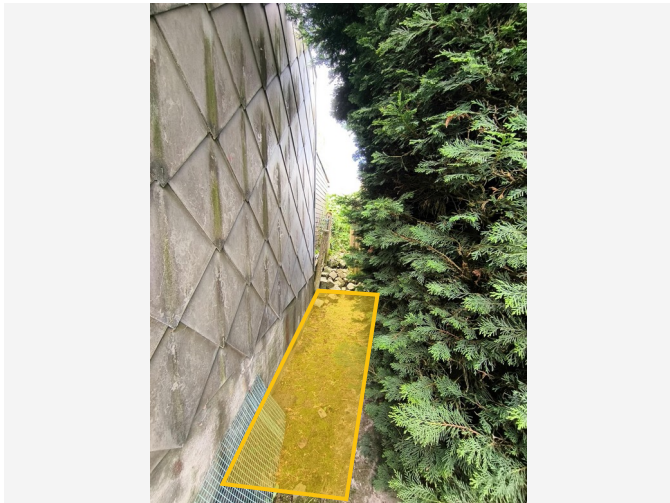
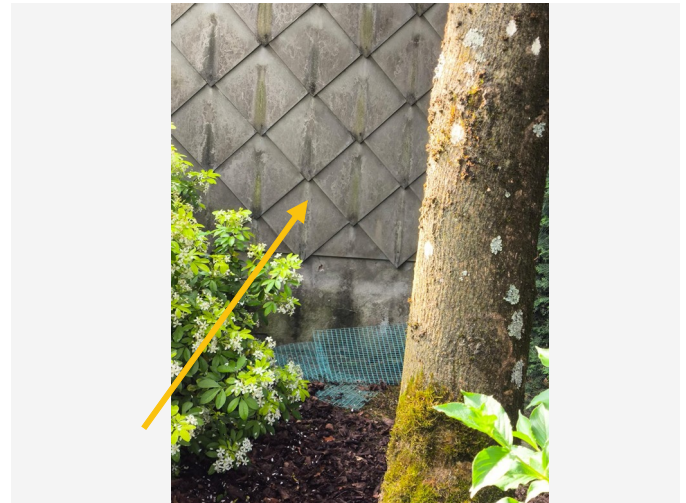
Afspoelend regenwater kan asbestdeeltjes van verweerde asbestcementen dak- of gevelbekleding meenemen naar de bodem. De asbestdeeltjes in de bodem vormen een laag risico: bodempartikels houden de asbestdeeltjes voldoende vast om gezondheidsrisico's te vermijden. Door deze asbesthoudende bodemzone zorgvuldig te beheren, vermijdt u gezondheidsrisico's.

Beschrijving	Afdruipzone asbest
Bron van de asbestdeeltjes	Bron is nog aanwezig
Type	Afdruipzone gevel
Afmetingen (lengte - breedte - diepte)	<ul style="list-style-type: none"><li>• 14,00 m - 1,00 m - 0,30 m</li></ul>
Geraamd volume	4,20 m <sup>3</sup>
Opmerking	De vermelde oppervlaktes, lengtes en volumes betreffen een bereedeneerde schatting. Er worden geen rechten verleend aan deze oppervlaktes/lengtes/volumes.

- Om het afspoelen van asbestdeeltjes te stoppen, is het verstandig om de verwijdering van de dak- of gevelbekleding in te plannen en in afwachting hiervan een dakgoot te plaatsen om het regenwater af te voeren naar de riolering.

De uitgraving van een afdruipzone gebeurt volgens de methodiek "eenvoudige handelingen". Vermijd daarbij vermenging met andere bodem en laat de uitgegraven asbesthoudende grond afvoeren naar een daartoe vergunde stortplaats. Voor de uitgraving wordt een richtdiepte van 30 cm gehanteerd.
