Asbestinventarisatetest

Oude Staatsbaan 73, 9991 Maldegem

Attestnummer : 20260428-000043.000

Uitgegeven op : 28.04.2026

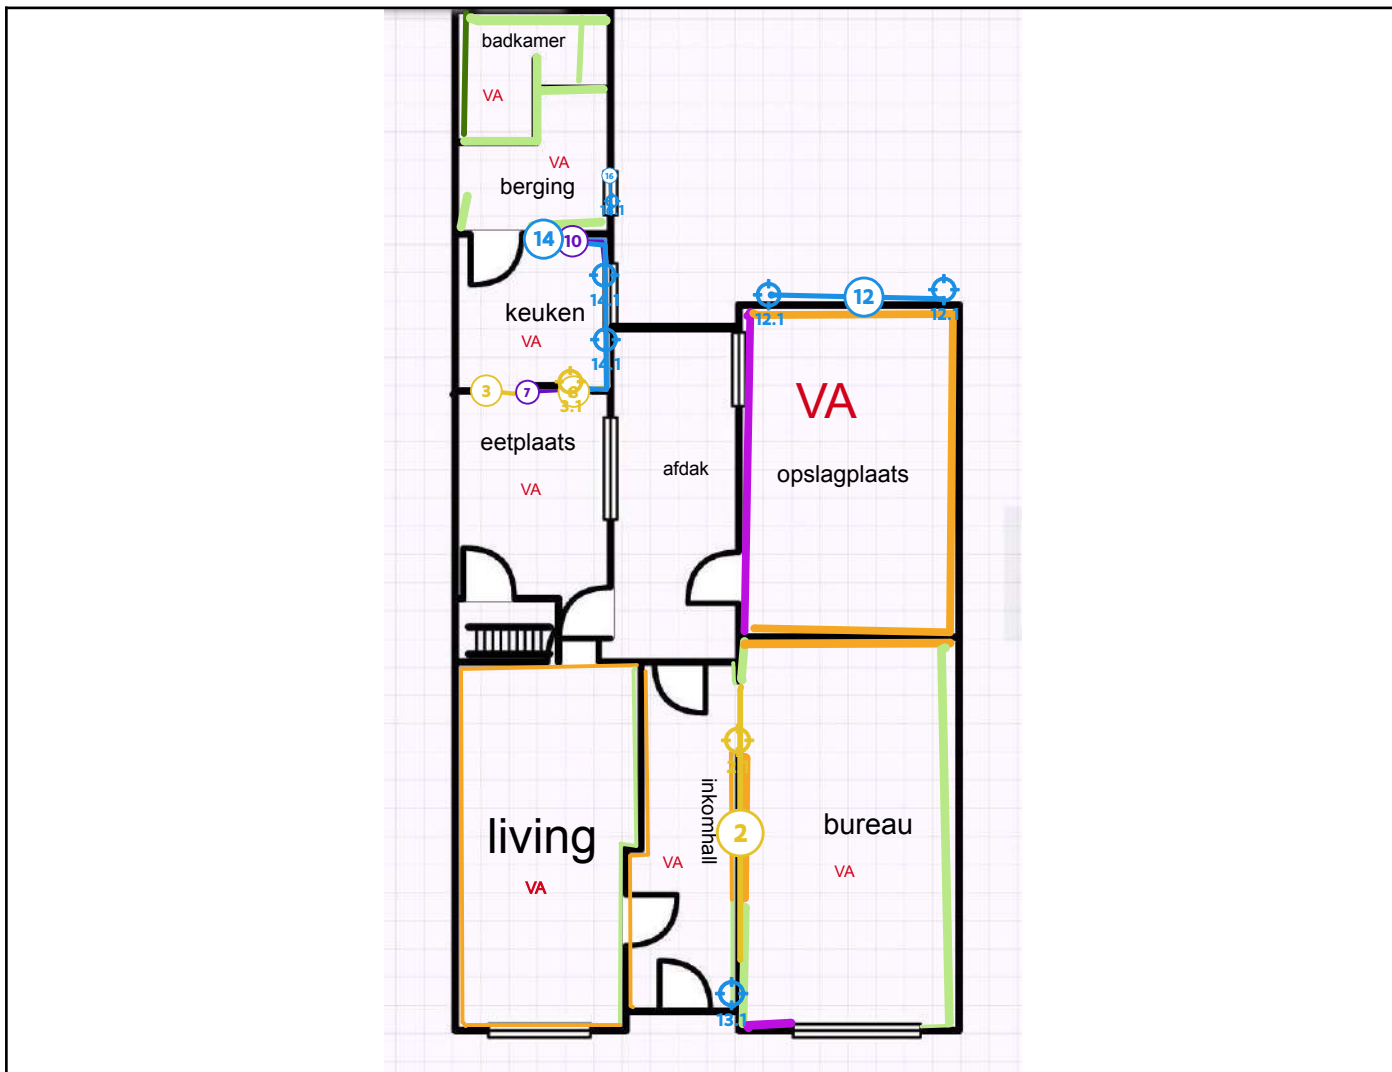
Plan 1.3: Gelijkvloers

Beschrijving	Type	Actie
2. Bureau - deurdorpels	Asbestmateriaal	Zorgvuldig beheren
2.1 Code: MM09	Puntmonster	-
3. Eetplaats - deurdorpels	Asbestmateriaal	Zorgvuldig beheren
3.1 Code: MM10	Puntmonster	-
7. Eetplaats - schouw - tegellijm achter tegels	Advies	-
10. Keuken - tegellijm faiencetegels	Advies	-

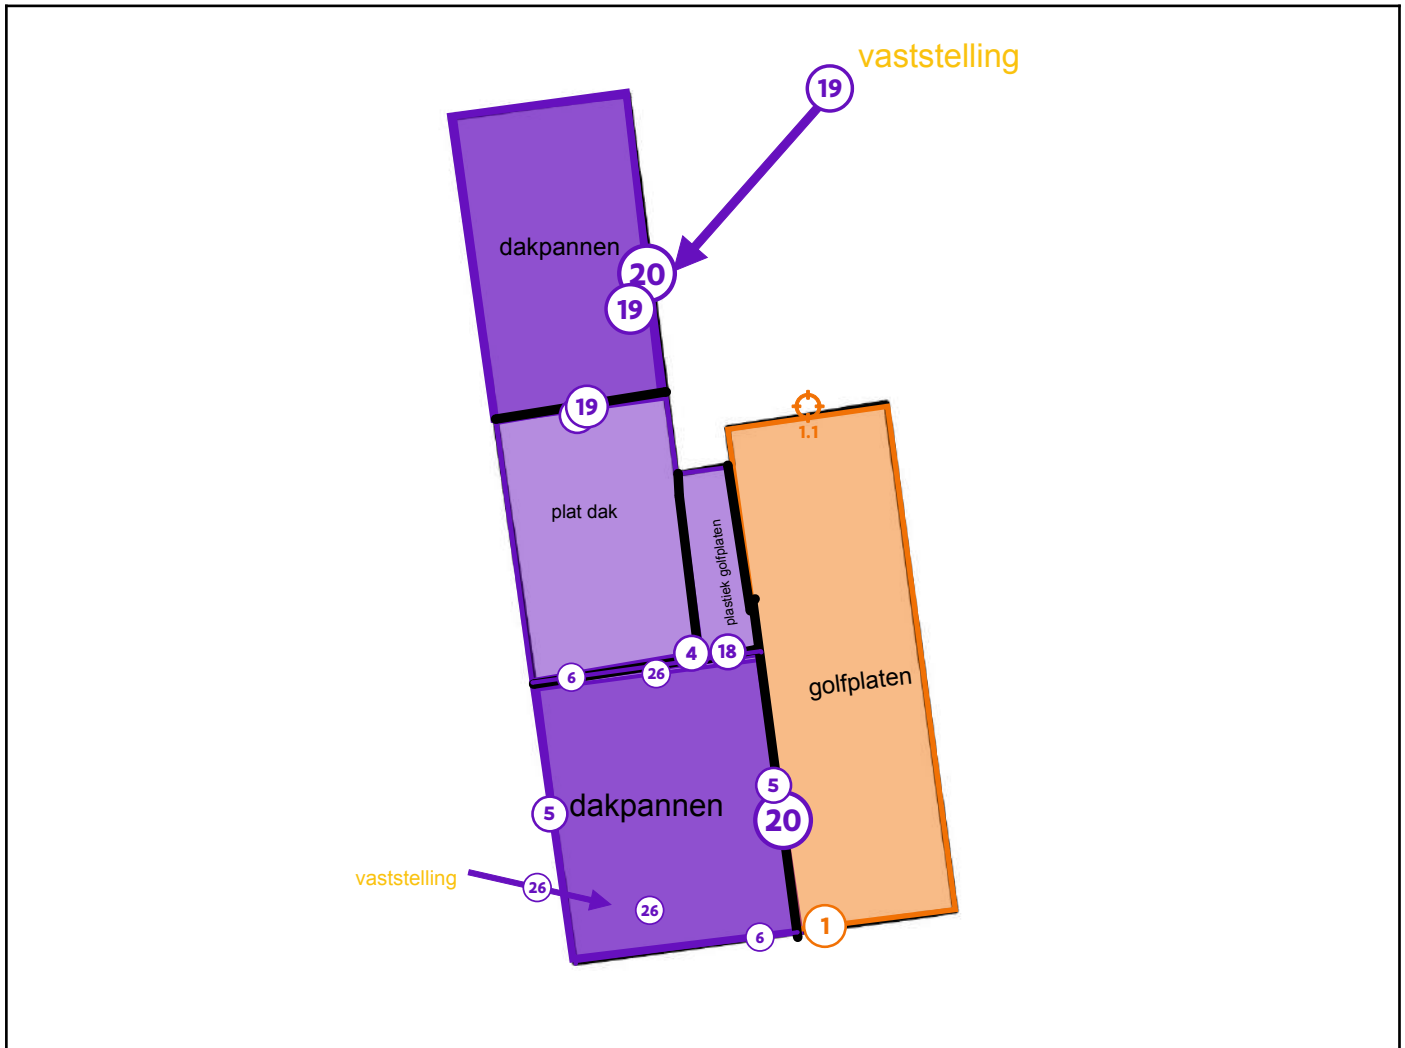
Plan 1.6: Dakenplan

Beschrijving	Type	Actie
1. Zoldertip - golfplaten	Asbestmateriaal	Verwijderen
1.1 Code: MM07	Puntmonster	-
4. Plat dak boven 1ste verdieping	Beperking	-
5. Dak - schouwen (schoorsteen)	Beperking	-
6. Dakgoot - voorgevel/achtergevel	Beperking	-
18. Afdak - plastiek platen	Overige ruimte of materiaal	-

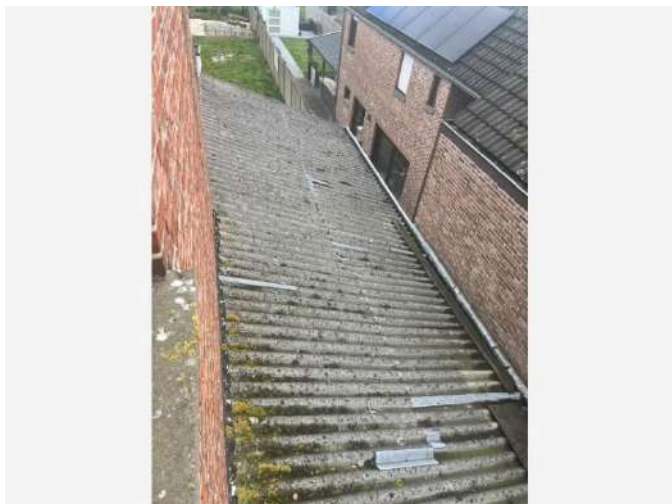
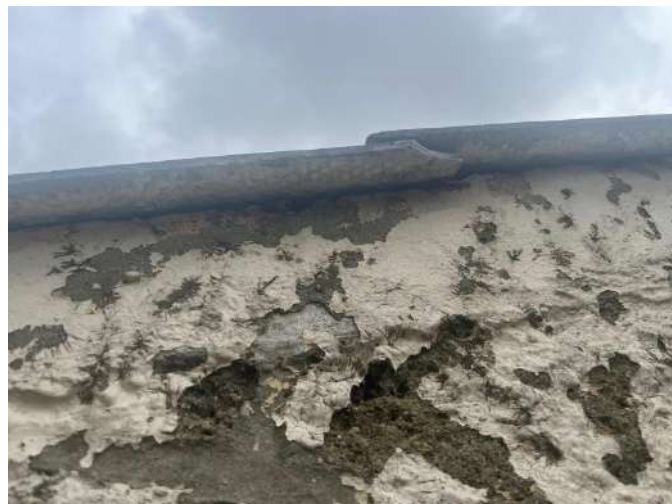
Het asbestmateriaal valt onder de mijlpaal van 2034.

Eindbeoordeling materiaalrisico	Verhoogd materiaalrisico en/of verhoogde kans op vezelvrijgave
---------------------------------	--

Gebondenheid	Categorie 1: hechtgebonden in oorsprong
Asbestsoort (vezeltype)	Alleen chrysotiel aanwezig
Asbestconcentratie	Laag (< 50%)
Afschermingsgraad van het gehele materiaal	Geheel of deels vrij aan de binnenlucht, maar geen contact met binnenluchtstromen
Toestand van het materiaal	Matig beschadigd, matig verweerd

#	Type	Referentie	Resultaat
1.1	Puntmonster	MM07	Chrysotiel

Beschrijving	Zoldertip - golfplaten
Omgeving	Grenst aan binnen- en buitenlucht
Primaire drager	Schuin dak
Asbestmateriaal	Dak- en gevelbekleding - Golfplaat
Bindmiddel van asbestmateriaal	Cement
Gebondenheid op basis van bindmiddel	Hecht
Hoeveelheid (oppervlakte - aantal)	<ul style="list-style-type: none">• 57,00 m² - 1 stuk
Totale oppervlakte	57,00 m ²
Eenvoudig bereikbaar	Ja
Bevestigingswijze	<ul style="list-style-type: none">• Geschroefd
Identificatiemethode	Een monstername door de asbestdeskundige met laboanalyse door een asbestlabo.
Destructieve handeling voor identificatie	Nee
Opmerking	De hoeveelheid is een inschatting.

Verwijderen

- Zorg voor een veilig beheer. Vermijd het beschadigen van het asbestmateriaal. Controleer de toestand jaarlijks op wijzigingen.
- Hemelwater dat afspoelt van asbestcement daken of gevels kan asbestdeeltjes bevatten. Gebruik het enkel voor gesloten circuits (bv. spoelen toiletten). Reinig na het vervangen van het dak of de gevel de dakgoten en regenwaterput of -ton om asbesthoudend sediment of slib te verwijderen

- Eenvoudige handelingen: mag via doe-het-zelf of door werknemer(s) met opleidingsattest eenvoudige handelingen
We raden aan om de golfplaten te laten verwijderen door een firma met een opleidingsattest eenvoudige handelingen. U mag, in principe, ongeacht beschadigingen of vrije asbestvezels, deze asbesthoudende toepassing ook zelf verwijderen met inachtneming van de nodige veiligheidsmaatregelen om uzelf en uw omgeving te beschermen. Een beschadigde asbesthoudende toepassing in slechte staat kan makkelijk verder breken of vergruizen. Er komen dan schadelijke asbestvezels vrij die ingeademd kunnen worden.
De verwijdering van het materiaal moet met de nodige zorg en veiligheidsvoorzieningen gebeuren.

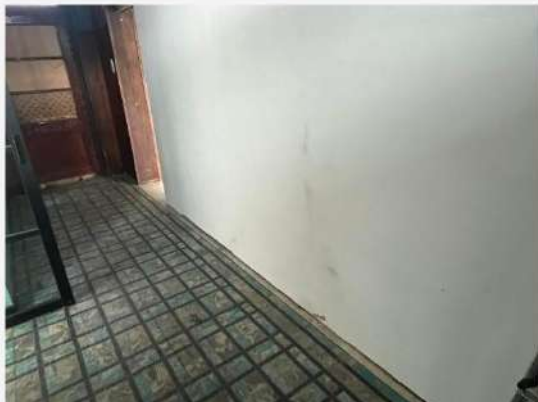
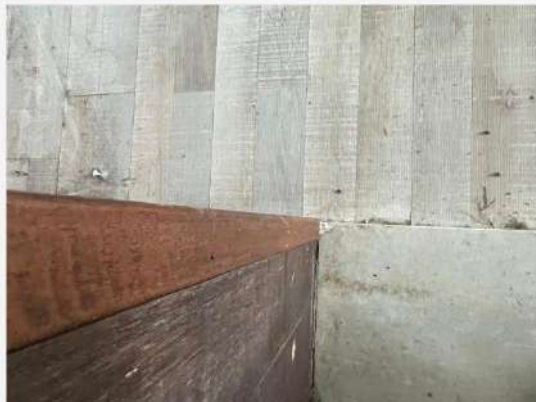
Het asbestmateriaal valt onder de mijlpaal van 2040.

Eindbeoordeling materiaalrisico	Laag materiaalrisico en/of verlaagde kans op vezelvrijgave
---------------------------------	--

Gebondenheid	Categorie 1: hechtgebonden in oorsprong
Asbestsoort (vezeltype)	Alleen chrysotiel aanwezig
Asbestconcentratie	Laag (< 50%)
Afschermingsgraad van het gehele materiaal	Geheel of deels vrij aan de binnenlucht, maar geen contact met binnenluchtstromen
Toestand van het materiaal	Licht beschadigd, licht verweerd. Intacte calciumsilicaatplaat of materiaal met categorie 3-gebondenheid

#	Type	Referentie	Resultaat
2.1	Puntmonster	MM09	Chrysotiel

Beschrijving	Bureau - deurdorpels
Omgeving	Binnen
Primaire drager	Vloer
Asbestmateriaal	Plaat, paneel, tablet - Type Massal
Bindmiddel van asbestmateriaal	Cement
Gebondenheid op basis van bindmiddel	Hecht
Hoeveelheid (oppervlakte - dikte - aantal)	• 2,00 m ² - 0,50 cm - 1 stuk
Totaal volume	0,01 m ³
Eenvoudig bereikbaar	Ja
Bevestigingswijze	• Geklemd
Identificatiemethode	Een monstername door de asbestdeskundige met laboanalyse door een asbestlabo.
Destructieve handeling voor identificatie	Nee
Opmerking	De hoeveelheid is een inschatting.

Zorgvuldig beheren

- Zorg voor een veilig beheer. Vermijd het beschadigen van het asbestmateriaal. Controleer de toestand jaarlijks op wijzigingen.

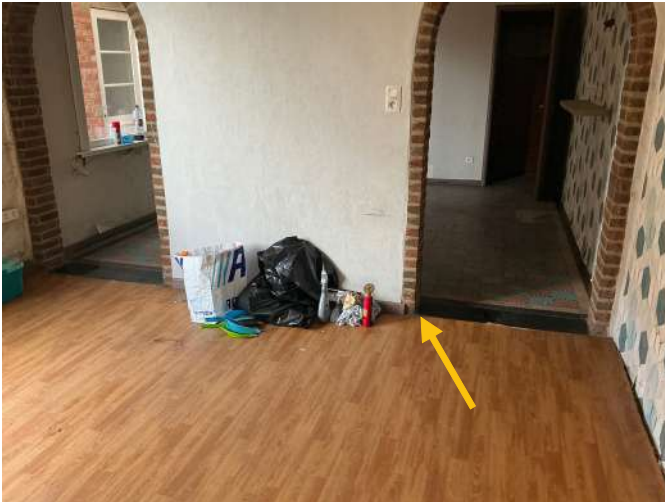
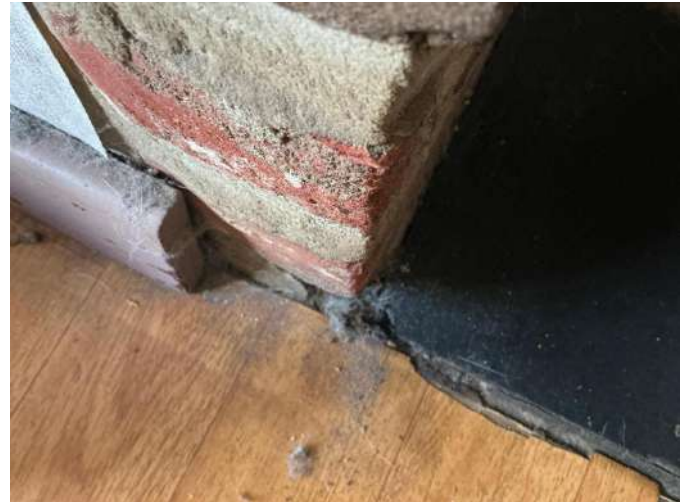
Het asbestmateriaal valt onder de mijlpaal van 2040.

Eindbeoordeling materiaalrisico	Laag materiaalrisico en/of verlaagde kans op vezelvrijgave
---------------------------------	--

Gebondenheid	Categorie 1: hechtgebonden in oorsprong
Asbestsoort (vezeltype)	Alleen chrysotiel aanwezig
Asbestconcentratie	Laag (< 50%)
Afschermingsgraad van het gehele materiaal	Geheel of deels vrij aan de binnenlucht, maar geen contact met binnenluchtstromen
Toestand van het materiaal	Licht beschadigd, licht verweerd. Intacte calciumsilicaatplaat of materiaal met categorie 3-gebondenheid

#	Type	Referentie	Resultaat
3.1	Puntmonster	MM10	Chrysotiel

Beschrijving	Eetplaats - deurdorpels
Omgeving	Binnen
Primaire drager	Vloer
Asbestmateriaal	Plaat, paneel, tablet - Type Massal
Bindmiddel van asbestmateriaal	Cement
Gebondenheid op basis van bindmiddel	Hecht
Hoeveelheid (oppervlakte - dikte - aantal)	• 0,25 m ² - 2,00 cm - 2 stuks
Totaal volume	0,01 m ³
Eenvoudig bereikbaar	Ja
Bevestigingswijze	• Geklemd
Identificatiemethode	Een monstername door de asbestdeskundige met laboanalyse door een asbestlabo.
Destructieve handeling voor identificatie	Nee
Opmerking	De hoeveelheid is een inschatting.

Zorgvuldig beheren

- Zorg voor een veilig beheer. Vermijd het beschadigen van het asbestmateriaal. Controleer de toestand jaarlijks op wijzigingen.

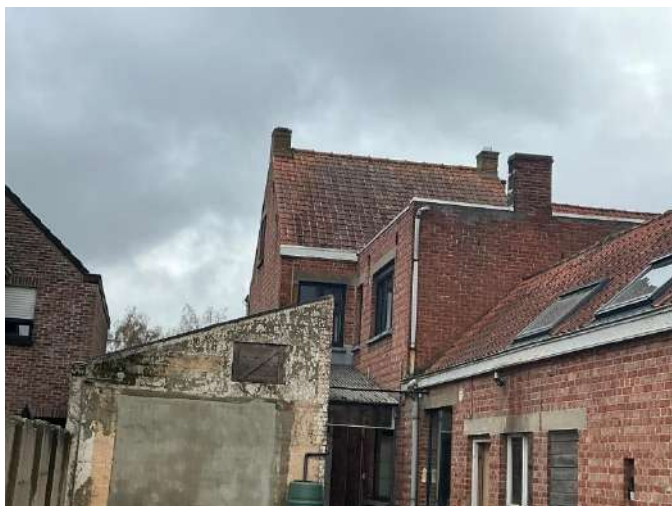
Tijdelijke beperking

Reden: Het te onderzoeken materiaal situeert zich hoger dan 3,50 m te rekenen vanaf een veilige ondergrond

Uitleg van de asbestdeskundige: Omwille van de hoogte is het inspectiegebied niet toegankelijk behalve met gespecialiseerd materiaal (hoogtewerker). Dit gespecialiseerde materiaal was niet ter plaatse tijdens het inspectiebezoek.

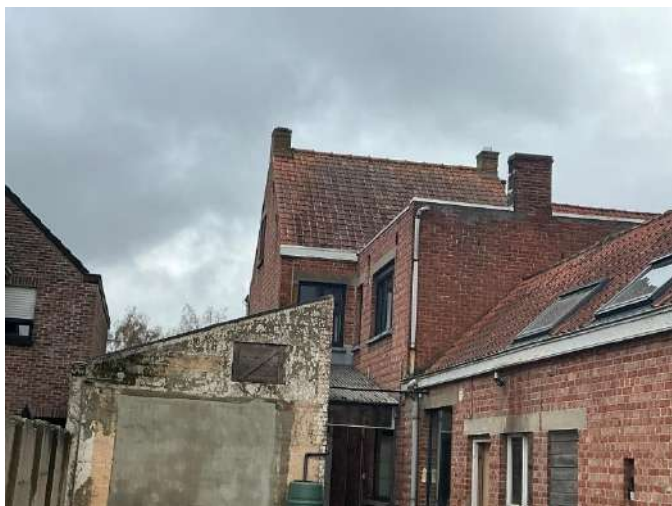
Tijdelijke beperking

Reden: Het te onderzoeken materiaal situeert zich hoger dan 3,50 m te rekenen vanaf een veilige ondergrond

Uitleg van de asbestdeskundige: Omwille van de hoogte van de schouw (schoorsteen) op het dak en de volledige afwerking van de schouw in de woning is deze schouw niet te onderzoeken zonder destructief onderzoek of gespecialiseerd materiaal nl. hoogtewerker en inspectiecamera. Dit gespecialiseerde materiaal was niet ter plaatse tijdens het inspectiebezoek (langs de schoorsteen kan de binnenzijde van de schouw geïnspecteerd worden).

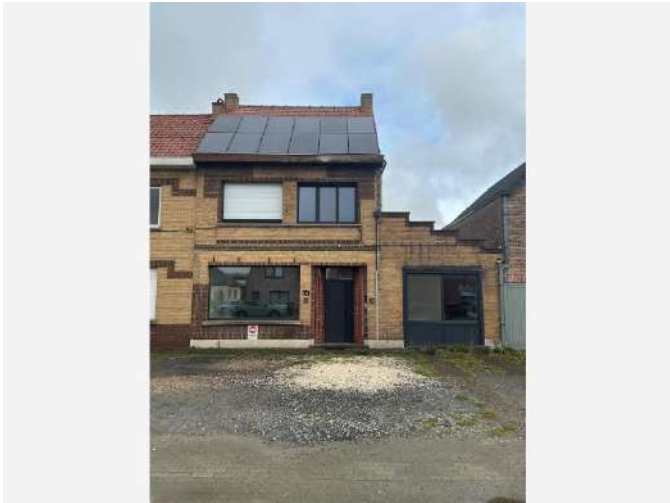
Tijdelijke beperking

Reden: Het te onderzoeken materiaal situeert zich hoger dan 3,50 m te rekenen vanaf een veilige ondergrond

Uitleg van de asbestdeskundige: Omwille van de hoogte is het inspectiegebied niet toegankelijk behalve met gespecialiseerd materiaal (hoogtewerker). Dit gespecialiseerde materiaal was niet ter plaatse tijdens het inspectiebezoek.

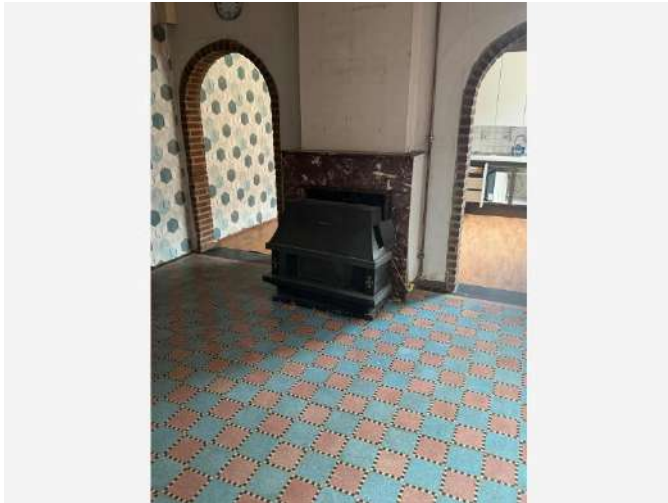
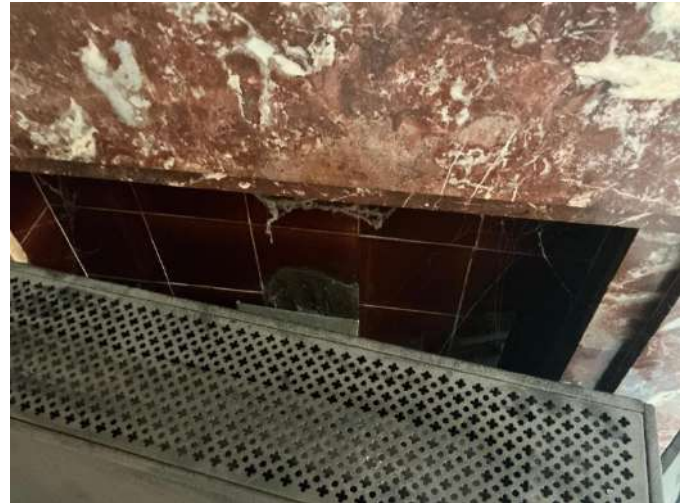
De tegels waren in goede staat en er was geen beschadiging vast te stellen.

In de periode dat deze woning werd gebouwd, werd frequent asbestverdachte tegellijm gebruikt.

Indien bij werken de tegels zouden verwijderd worden, dient er met de nodige zorg te worden mee omgesprongen en

dient u ons alsnog te contacteren voor een staalname.
