Asbestinventarisatetest

43502D0720/00D000

Attestnummer : 20230508-000065.000

Niet-asbestveilig

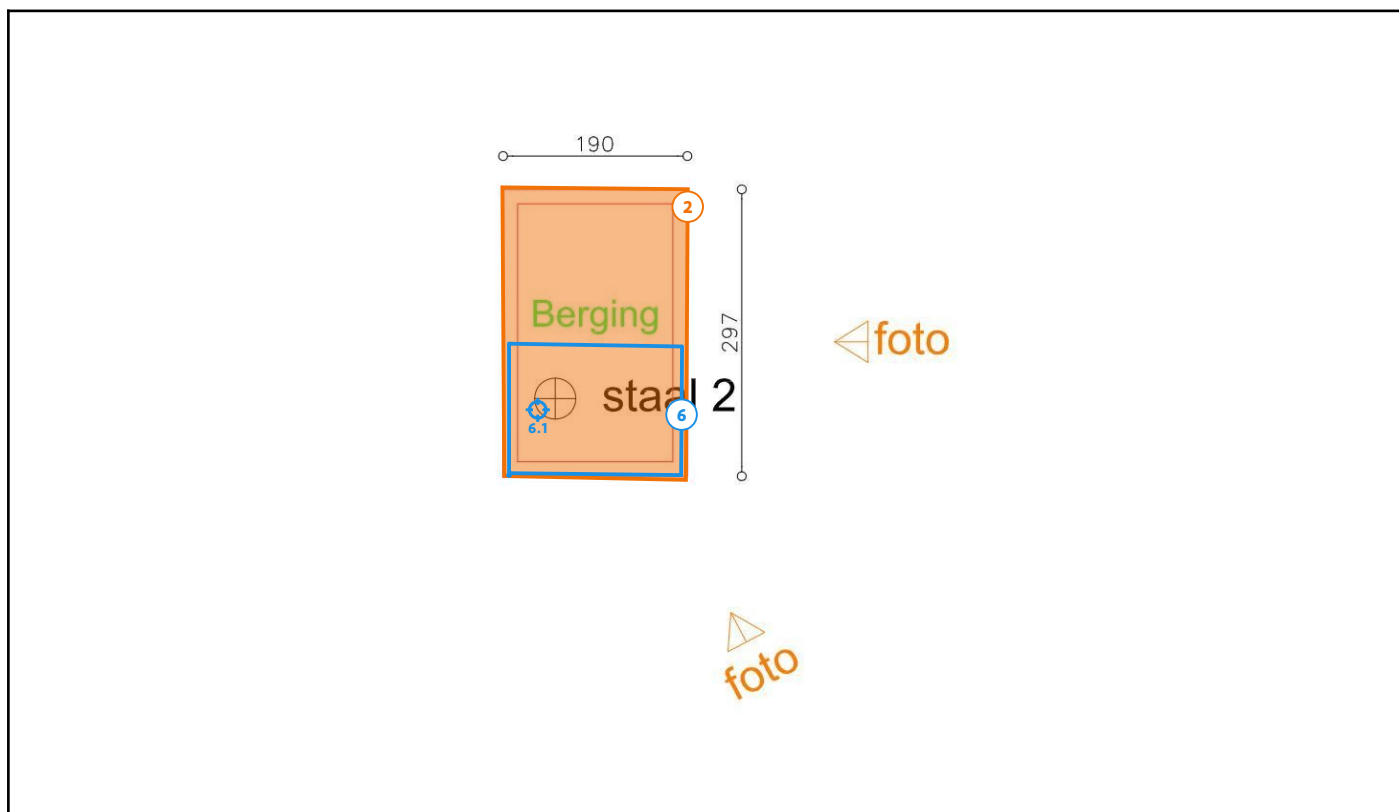
Plan 1.1: berging/tuinhuis

Beschrijving	Type	Actie
2. Golfplaten	Asbestmateriaal	Verwijderen
6. Gipskarton	Geen asbest	-
6.1 Code: MM002	Puntmonster	-

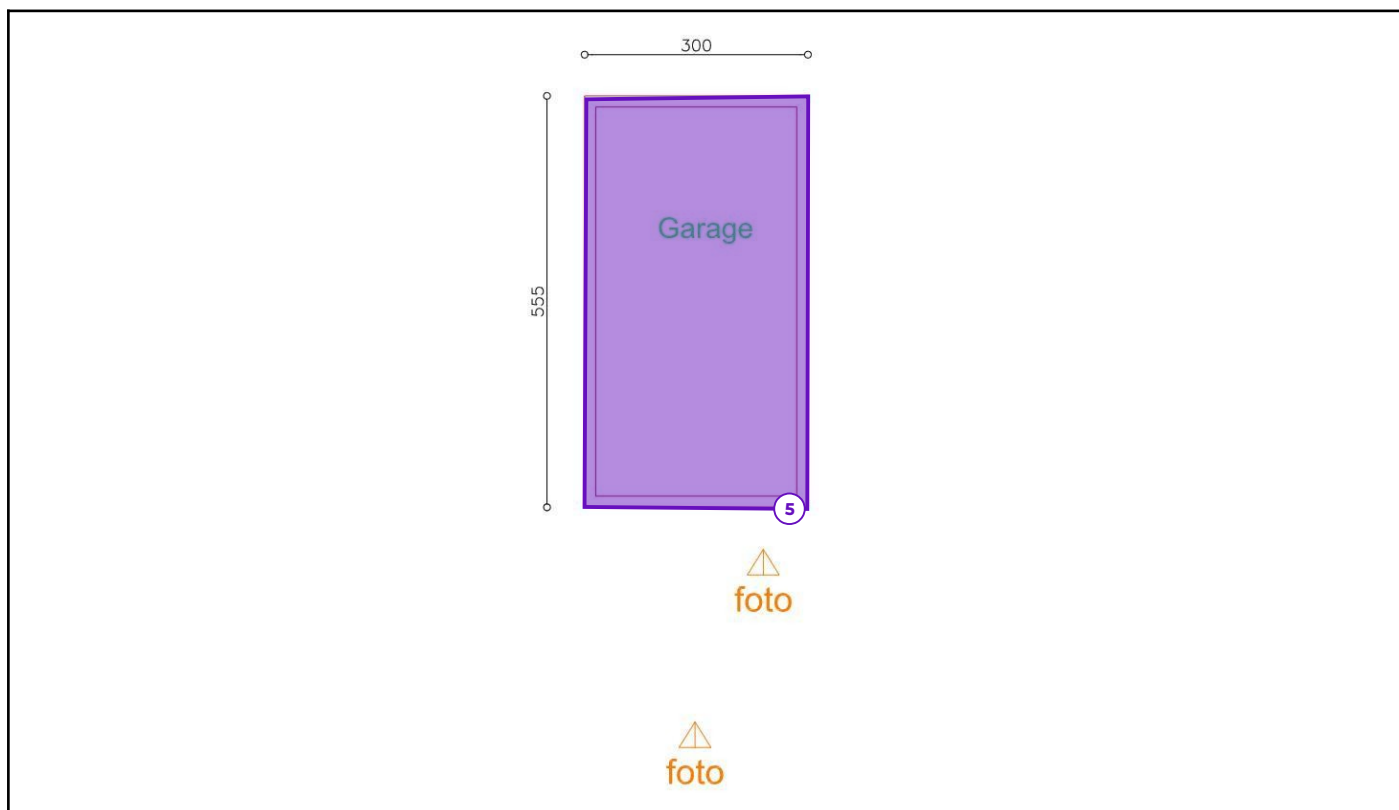
Plan 2.1: plan garage

Beschrijving	Type	Actie
5. garage	Advies	-

de garage is volledig opgebouwd in een metalen constructie dus niet asbest verdacht

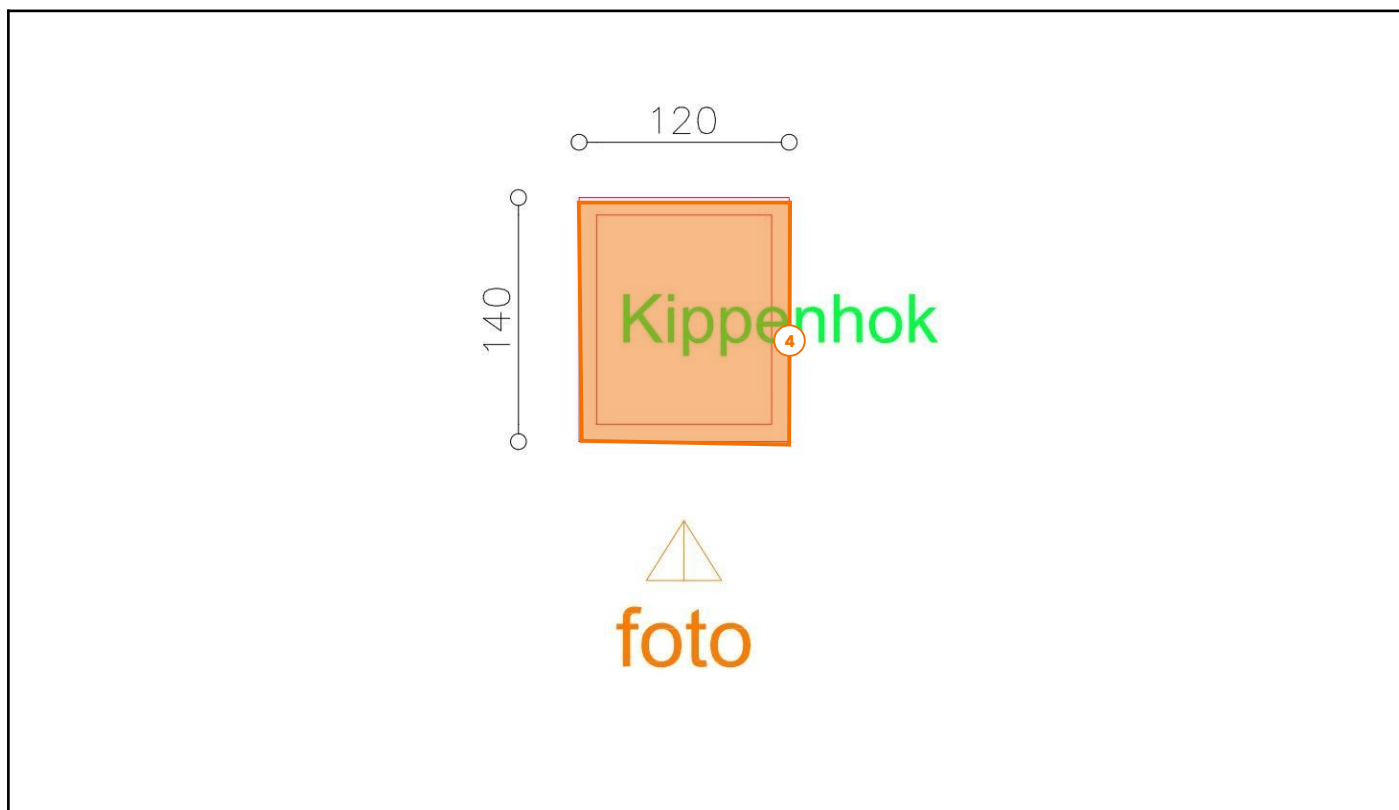
Plan 3.1: Maldegem kleitkalseide 9 kippenhok

Beschrijving	Type	Actie
4. Golfplaten	Asbestmateriaal	Verwijderen

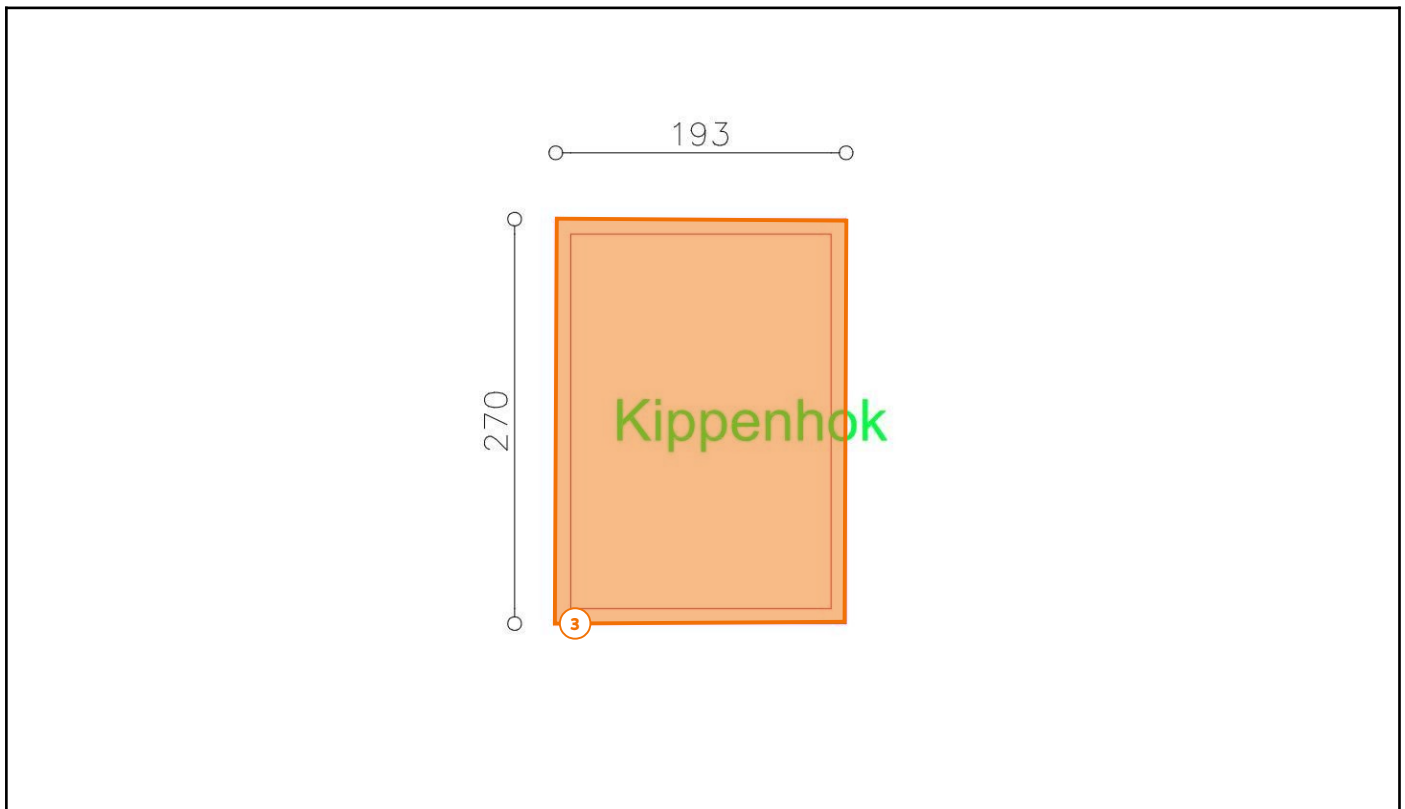
Plan 4.1: kippenhok 2

Beschrijving	Type	Actie
3. Golfplaten	Asbestmateriaal	Verwijderen

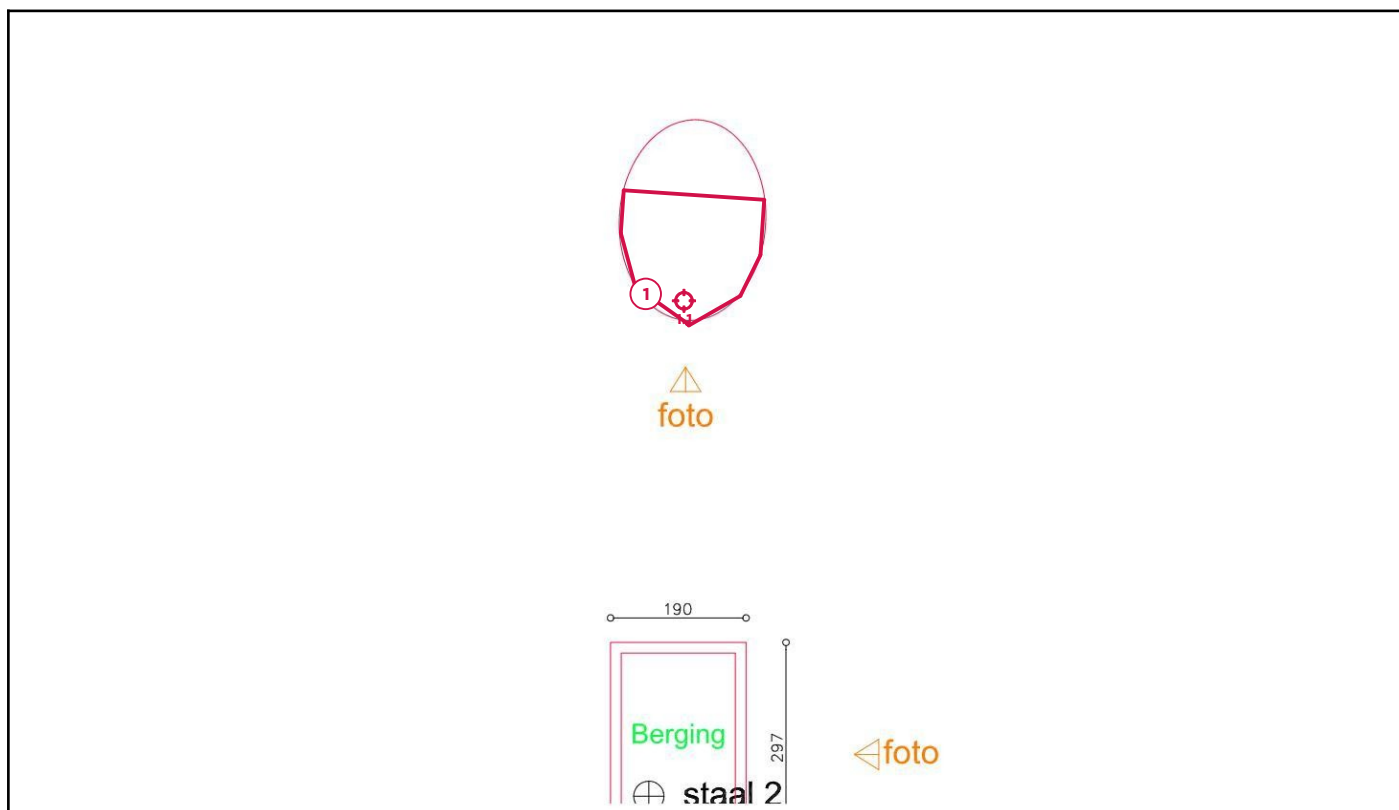
Plan 5.1: perkje

Beschrijving	Type	Actie
1. Golfplaten	Asbestmateriaal	Dringend verwijderen
1.1 Code: MM001	Puntmonster	-

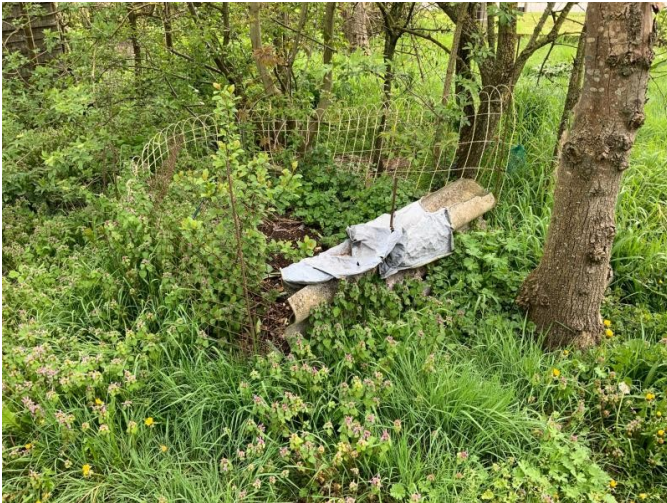
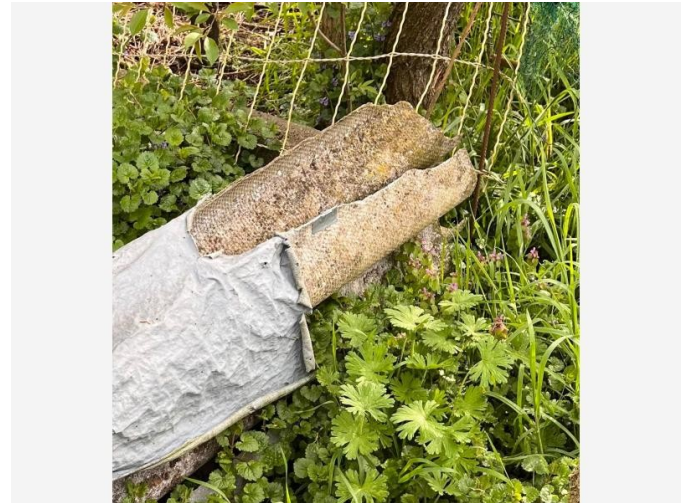
#	Type	Referentie	Resultaat
1.1	Puntmonster	MM001	Crocidoliet, Chrysotiel

Beschrijving	Golfplaten
Type afvalstof	Betreft stock-voorraad of gedemonteerde asbestmaterialen
Aanwezige resten	Golfplaten om perkje af te zetten
Omgeving	Buiten
Primaire drager	Afboording, omheining...
Asbestmaterialen	<ul style="list-style-type: none">Dak- en gevelbekleding - Golfplaat
Bindmiddel van asbestmateriaal	Cement
Gebondenheid op basis van bindmiddel	Hecht
Hoeveelheid (gewicht - aantal)	<ul style="list-style-type: none">2,00 kg - 1 stuk
Totaal gewicht	2,00 kg
Eenvoudig bereikbaar	Ja
Identificatiemethode	Vaststelling met monstername
Opmerking	tussen berging/tuinhuis en kippenhok 2

Dringend verwijderen

- Verwijder het asbestafval.

- Eenvoudige handelingen: mag via doe-het-zelf of door werknemer(s) met opleidingsattest eenvoudige handelingen vermijd breken of verbrokkelen bij het verwijderen
- Eenvoudige handelingen: enkel door erkend asbestverwijderaar vermijd breken of verbrokkelen bij het verwijderen

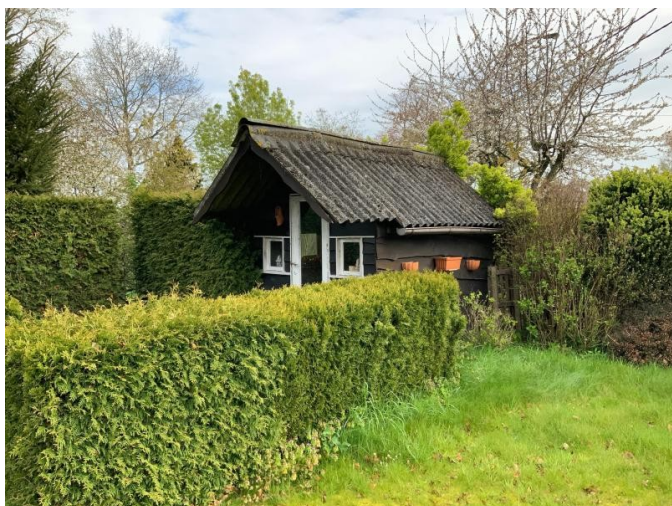
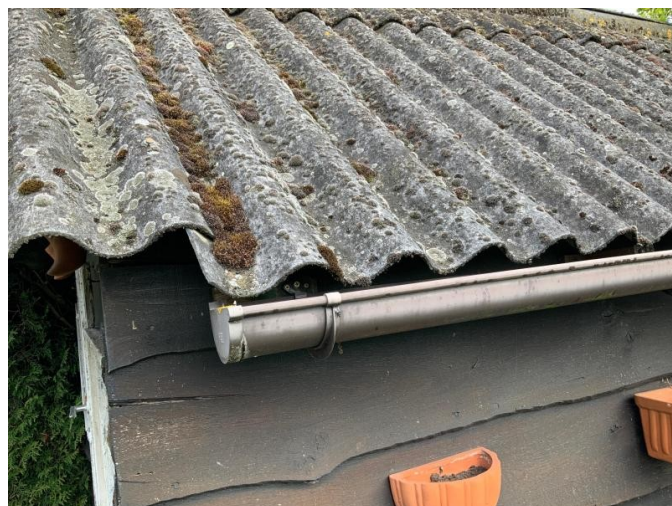
Eindbeoordeling materiaalrisico	Laag materiaalrisico en/of verlaagde kans op vezelvrijgave
---------------------------------	--

Gebondenheid	Categorie 1: hechtgebonden in oorsprong
Asbestsoort (vezeltype)	Alleen chrysotiel
Asbestconcentratie	Laag (< 50%)
Afschermingsgraad van het gehele materiaal	Geheel of deels vrij aan de buitenlucht
Toestand van het materiaal	Licht beschadigd, licht verweerd. Intact materiaal type Pical – asbestboard of categorie III 'gebondenheid'

Beschrijving	Golfplaten
Omgeving	Buiten
Primaire drager	Schuin dak
Asbestmateriaal	Dak- en gevelbekleding - Golfplaat
Bindmiddel van asbestmateriaal	Cement
Gebondenheid op basis van bindmiddel	Hecht
Hoeveelheid (oppervlakte - aantal)	• 5,80 m ² - 1 stuk
Totale oppervlakte	5,80 m ²

Verwijderen

- Zorg voor een veilig beheer. Vermijd het beschadigen van het asbestmateriaal. Controleer de toestand jaarlijks op wijzigingen.
- Zorg voor een veilig beheer en verwijder dit asbestmateriaal wanneer het bij werken eenvoudig bereikbaar wordt. Controleer de toestand jaarlijks op wijzigingen.
- Hemelwater dat afspoelt van asbestcement daken of gevels kan asbestdeeltjes bevatten. Gebruik het enkel voor gesloten circuits (bv. spoelen toiletten). Reinig na het vervangen van het dak of de gevel de dakgoten en regenwaterput of -ton om asbesthoudend sediment of slib te verwijderen

- Eenvoudige handelingen: mag via doe-het-zelf of door werknemer(s) met opleidingsattest eenvoudige handelingen vermijd breken of verbrokkelen bij het verwijderen
- Eenvoudige handelingen: enkel door erkend asbestverwijderaar vermijd breken of verbrokkelen bij het verwijderen

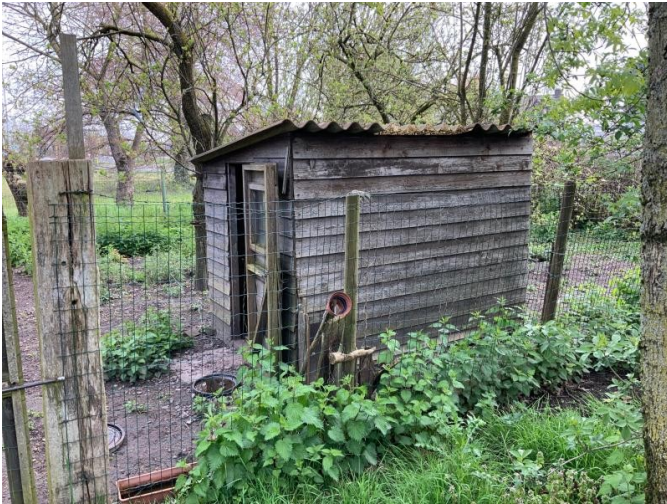
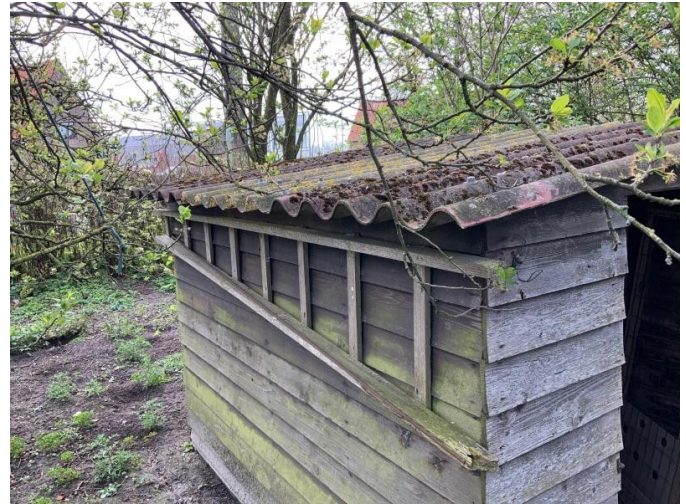
Eindbeoordeling materiaalrisico	Laag materiaalrisico en/of verlaagde kans op vezelvrijgave
---------------------------------	--

Gebondenheid	Categorie 1: hechtgebonden in oorsprong
Asbestsoort (vezeltype)	Alleen chrysotiel
Asbestconcentratie	Laag (< 50%)
Afschermingsgraad van het gehele materiaal	Geheel of deels vrij aan de buitenlucht
Toestand van het materiaal	Licht beschadigd, licht verweerd. Intact materiaal type Pical – asbestboard of categorie III 'gebondenheid'

Beschrijving	Golfplaten
Omgeving	Buiten
Primaire drager	Schuin dak
Asbestmateriaal	Dak- en gevelbekleding - Golfplaat
Bindmiddel van asbestmateriaal	Cement
Gebondenheid op basis van bindmiddel	Hecht
Hoeveelheid (oppervlakte - aantal)	• 5,20 m ² - 1 stuk
Totale oppervlakte	5,20 m ²

Verwijderen

- Zorg voor een veilig beheer. Vermijd het beschadigen van het asbestmateriaal. Controleer de toestand jaarlijks op wijzigingen.
- Zorg voor een veilig beheer en verwijder dit asbestmateriaal wanneer het bij werken eenvoudig bereikbaar wordt. Controleer de toestand jaarlijks op wijzigingen.
- Hemelwater dat afspoelt van asbestcement daken of gevels kan asbestdeeltjes bevatten. Gebruik het enkel voor gesloten circuits (bv. spoelen toiletten). Reinig na het vervangen van het dak of de gevel de dakgoten en regenwaterput of -ton om asbesthoudend sediment of slib te verwijderen

- Eenvoudige handelingen: mag via doe-het-zelf of door werknemer(s) met opleidingsattest eenvoudige handelingen vermijd breken of verbrokkelen bij het verwijderen
- Eenvoudige handelingen: enkel door erkend asbestverwijderaar vermijd breken of verbrokkelen bij het verwijderen

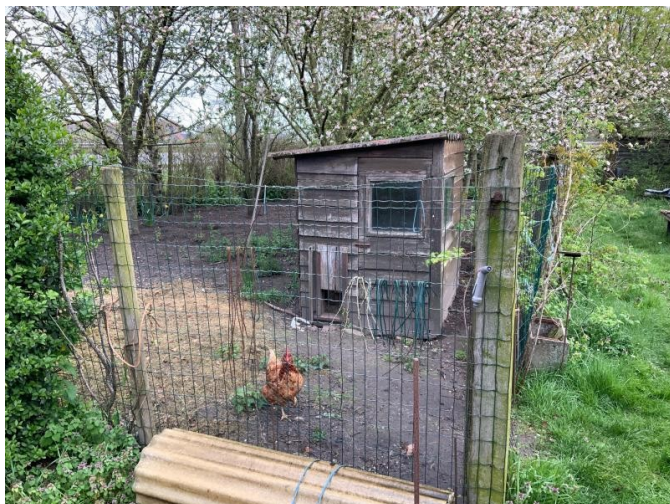
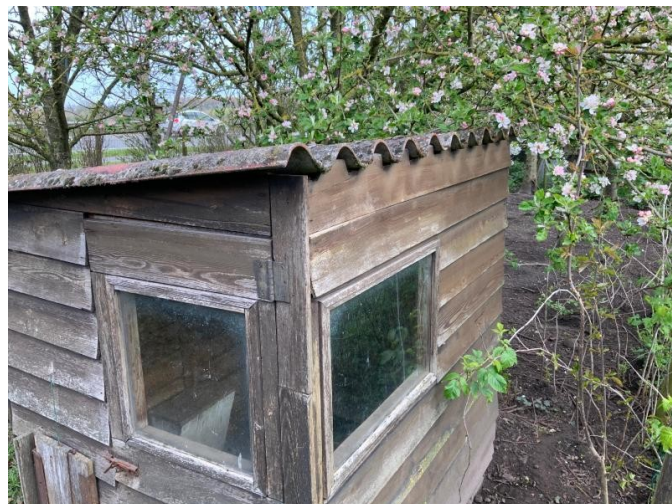
Eindbeoordeling materiaalrisico	Laag materiaalrisico en/of verlaagde kans op vezelvrijgave
---------------------------------	--

Gebondenheid	Categorie 1: hechtgebonden in oorsprong
Asbestsoort (vezeltype)	Alleen chrysotiel
Asbestconcentratie	Laag (< 50%)
Afschermingsgraad van het gehele materiaal	Geheel of deels vrij aan de buitenlucht
Toestand van het materiaal	Licht beschadigd, licht verweerd. Intact materiaal type Pical – asbestboard of categorie III 'gebondenheid'

Beschrijving	Golfplaten
Omgeving	Buiten
Primaire drager	Schuin dak
Asbestmateriaal	Dak- en gevelbekleding - Golfplaat
Bindmiddel van asbestmateriaal	Cement
Gebondenheid op basis van bindmiddel	Hecht
Hoeveelheid (oppervlakte - aantal)	• 1,60 m ² - 1 stuk
Totale oppervlakte	1,60 m ²

Verwijderen

- Zorg voor een veilig beheer. Vermijd het beschadigen van het asbestmateriaal. Controleer de toestand jaarlijks op wijzigingen.
- Zorg voor een veilig beheer en verwijder dit asbestmateriaal wanneer het bij werken eenvoudig bereikbaar wordt. Controleer de toestand jaarlijks op wijzigingen.
- Hemelwater dat afspoelt van asbestcement daken of gevels kan asbestdeeltjes bevatten. Gebruik het enkel voor gesloten circuits (bv. spoelen toiletten). Reinig na het vervangen van het dak of de gevel de dakgoten en regenwaterput of -ton om asbesthoudend sediment of slib te verwijderen

- Eenvoudige handelingen: mag via doe-het-zelf of door werknemer(s) met opleidingsattest eenvoudige handelingen vermijd breken of verbrokkelen bij het verwijderen
- Eenvoudige handelingen: enkel door erkend asbestverwijderaar vermijd breken of verbrokkelen bij het verwijderen
