# Asbestinventarisatetest

Beekstraat 27, 8020 Oostkamp

Attestnummer : 20231214-000235.001

Uitgegeven op : 14.12.2023

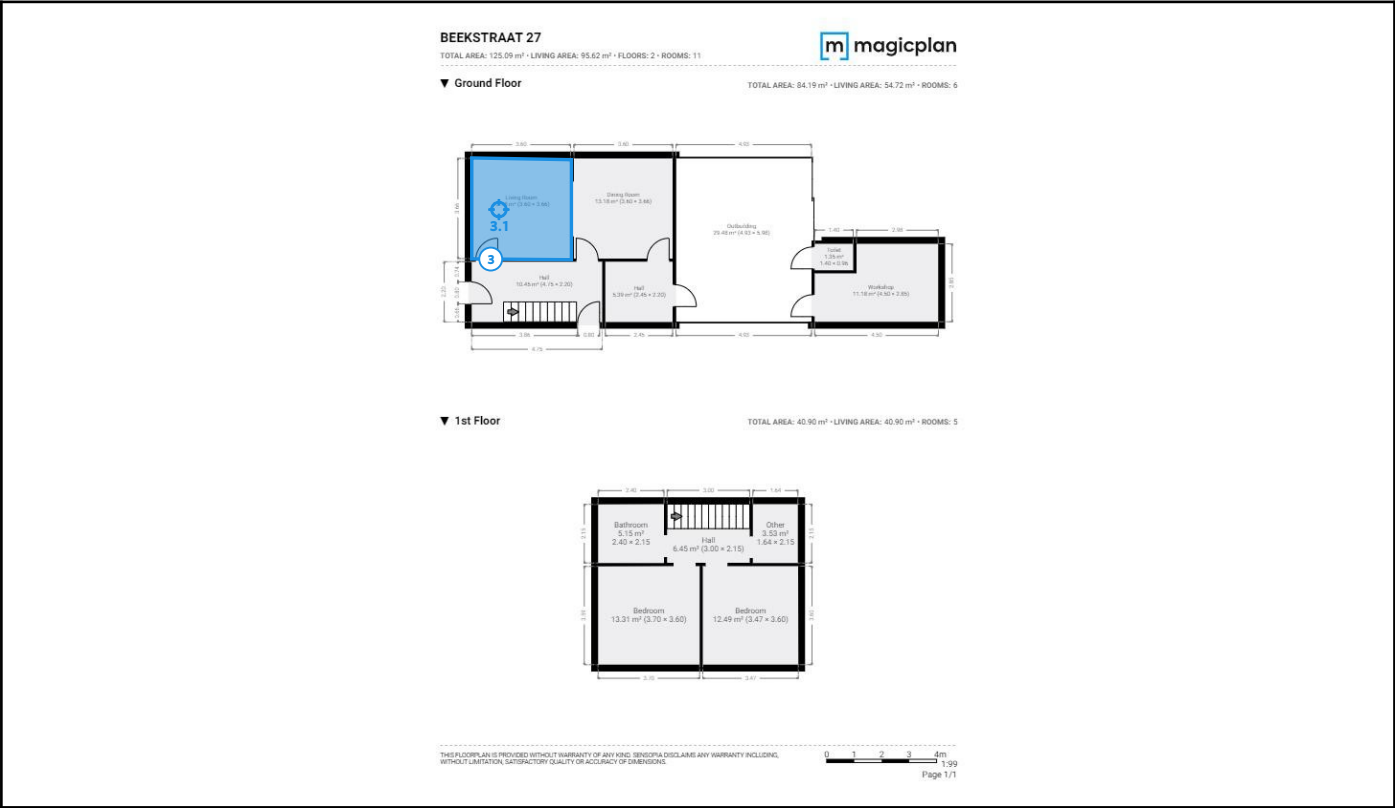
# Plan 1.1: M02 - pleisterplafond - woning

| Beschrijving | Type | Actie |
|---|---|---|
| 3. M02 - pleisterplafond - woning | Geen asbest | - |

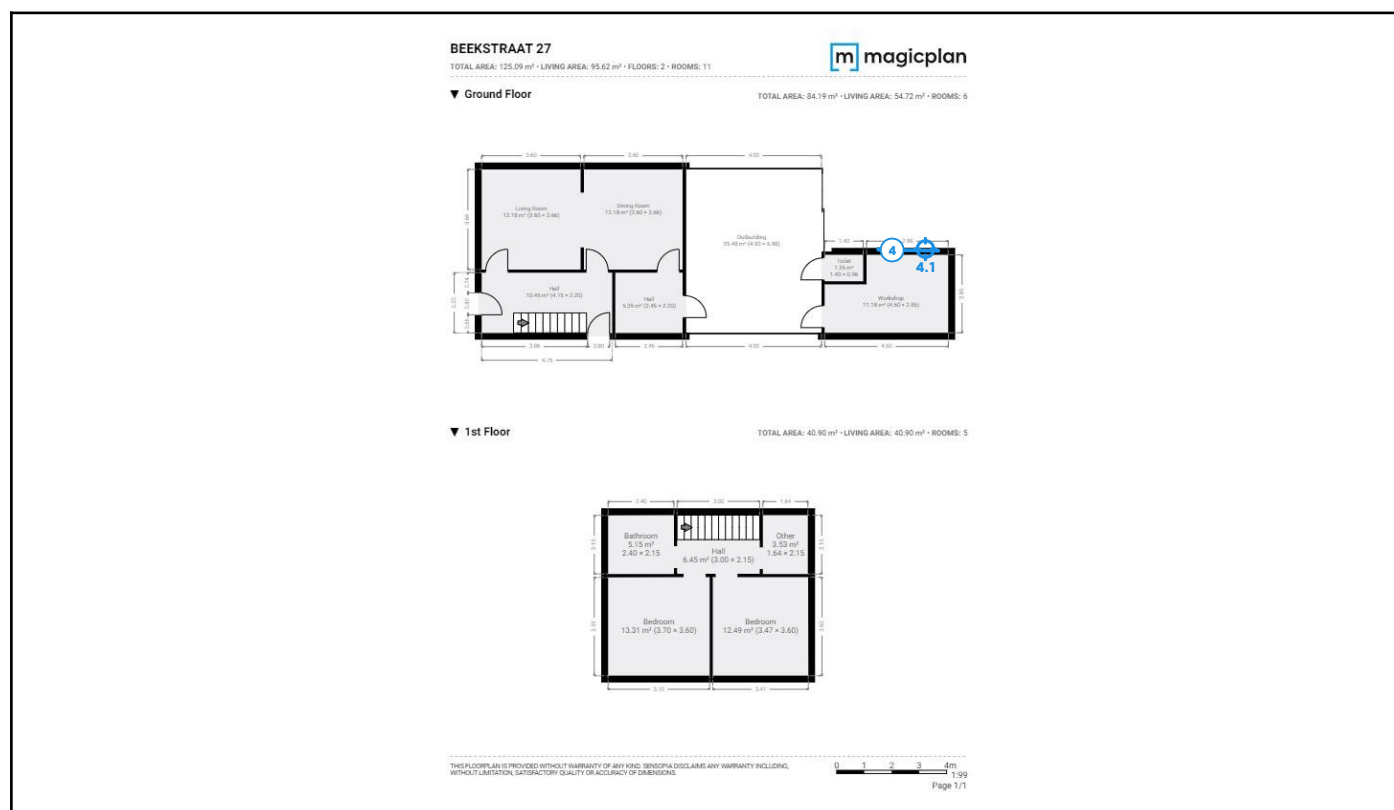
## Plan 1.2: M12 - mastiek - garage

| Beschrijving | Type | Actie |
|---|---|---|
| 4. M12 - mastiek - garage | Geen asbest | - |

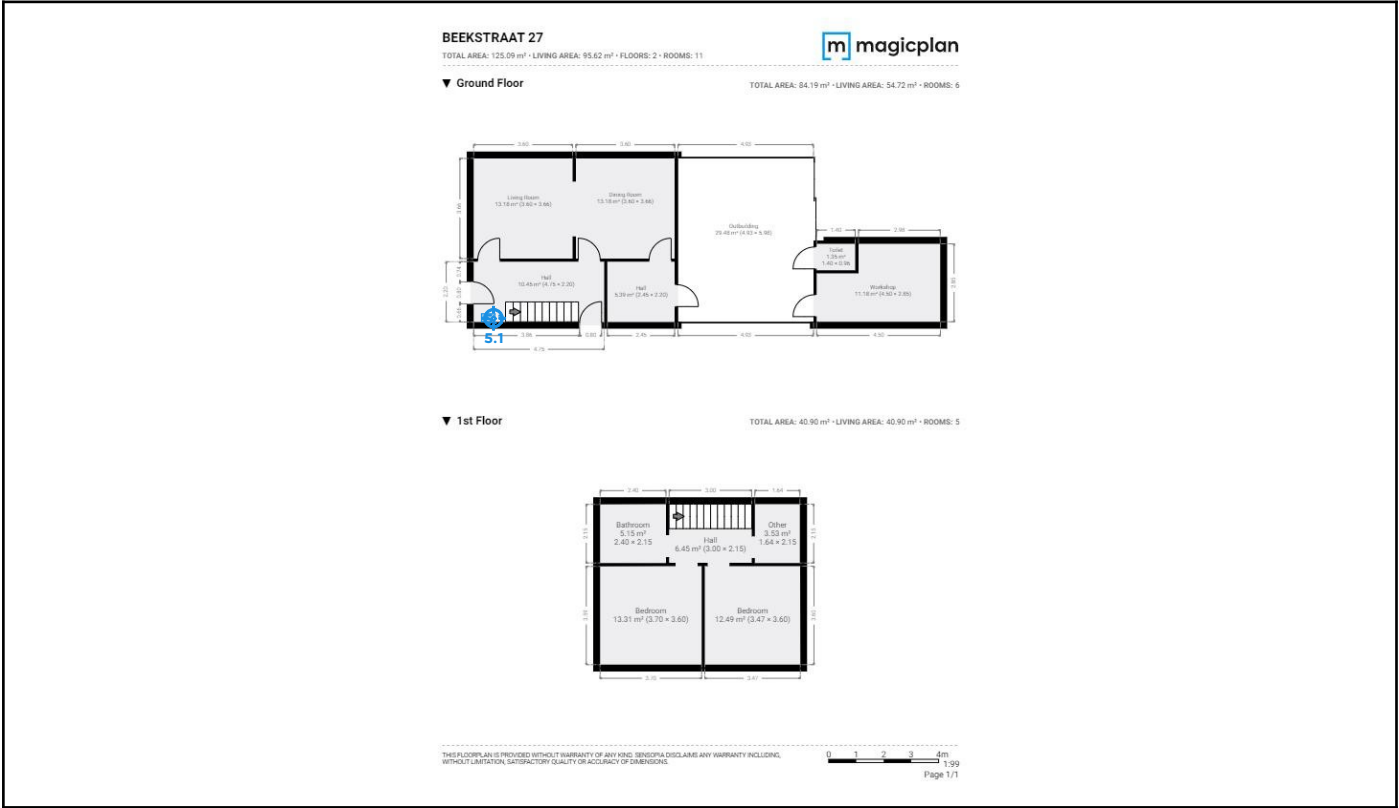
# Plan 1.3: M29 - bakelietskast - woning

| Beschrijving | Type | Actie |
|---|---|---|
| 5. M29 - bakelietskast - woning | Geen asbest | - |

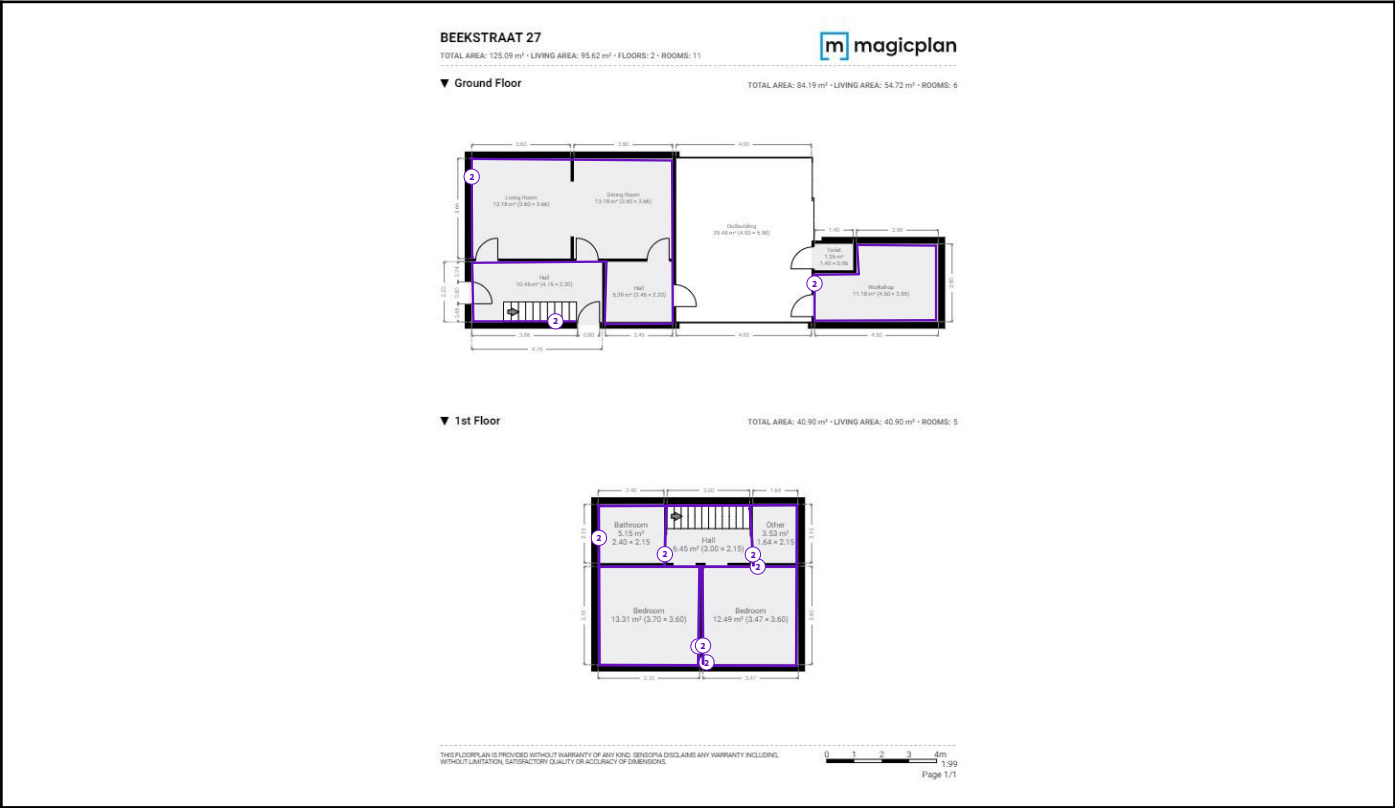
# Plan 1.4: binnenwanden

| Beschrijving | Type | Actie |
|---|---|---|
| 2. binnenwanden | Advies | - |

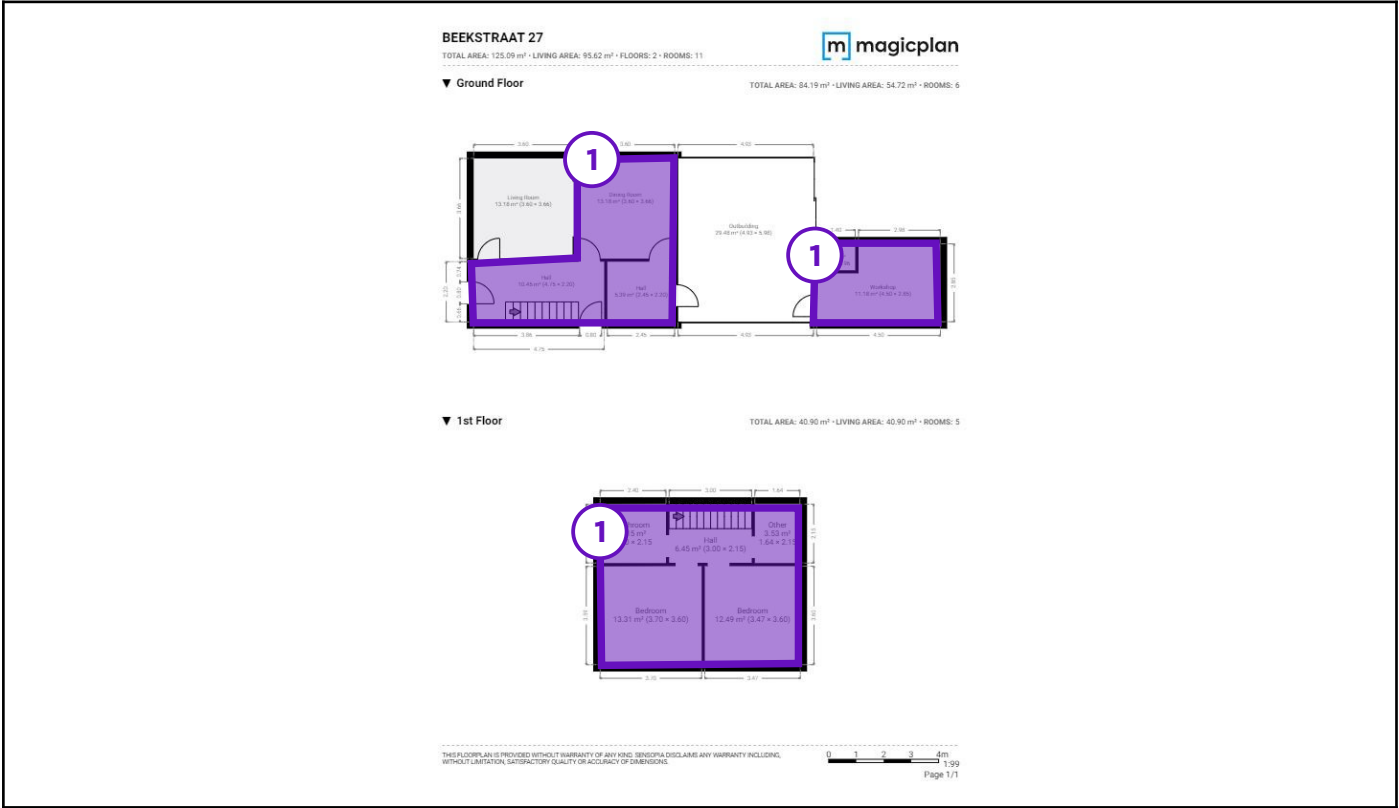
# Plan 1.5: plafonds

| Beschrijving | Type | Actie |
|---|---|---|
| 1. plafonds | Advies | - |

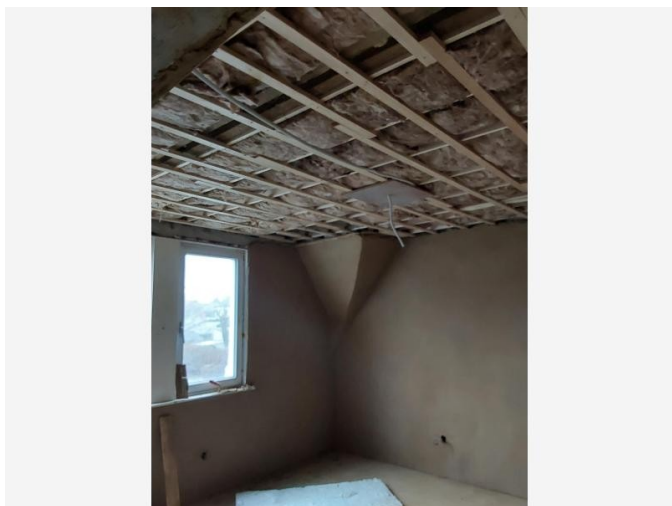
Vrije foto

alle plafonds (behalve living) zijn gestript geweest , inspectie gebied werd bezocht tijdens verbouwing. geen verdachte materialen aanwezig.

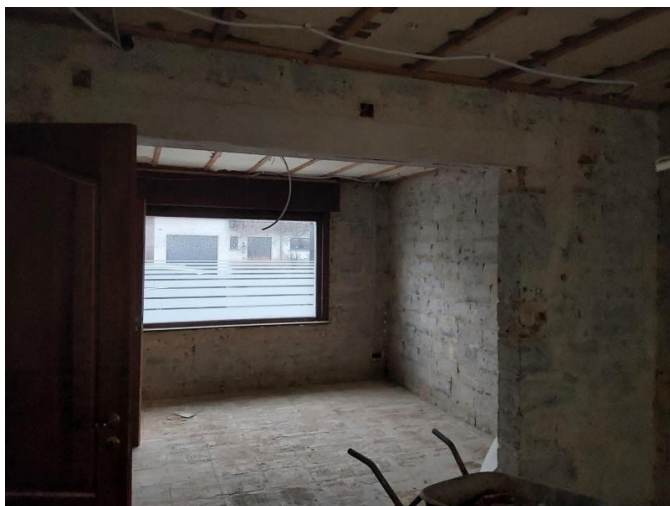
Vrije foto

alle wanden zijn gestript geweest , inspectie gebied werd bezocht tijdens verbouwing. geen verdachte materialen aanwezig.

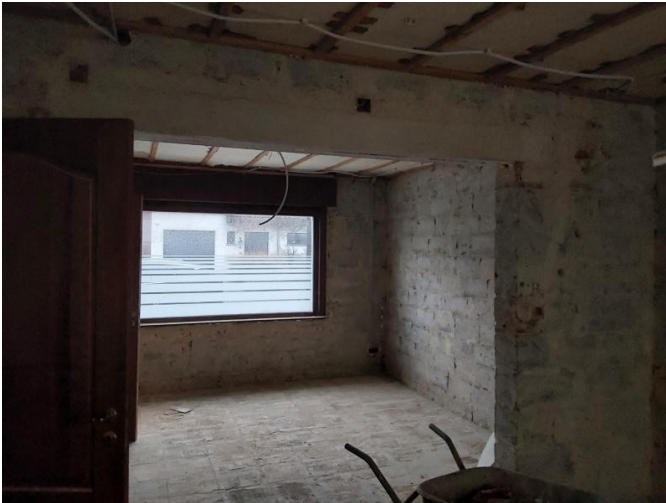
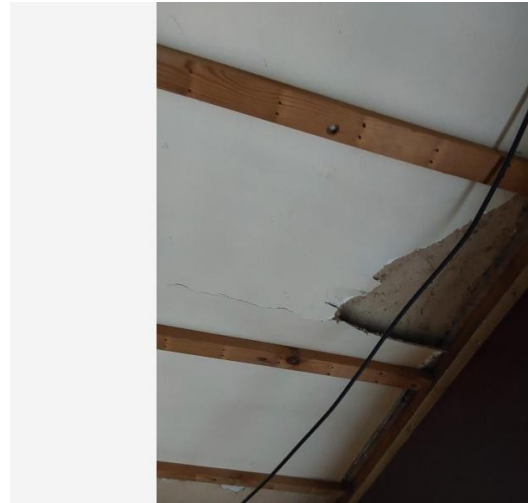
Geen asbest

### Conclusie

| Opmerking | er werd enkel pleisterplafond in de living getroffen. al de rest werd verwijderd. |

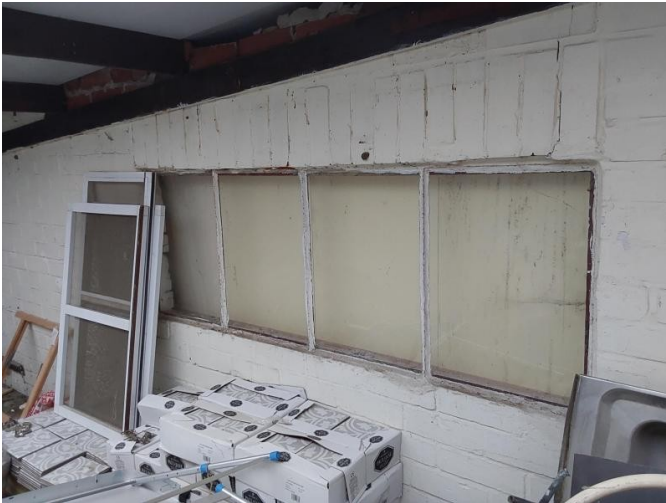
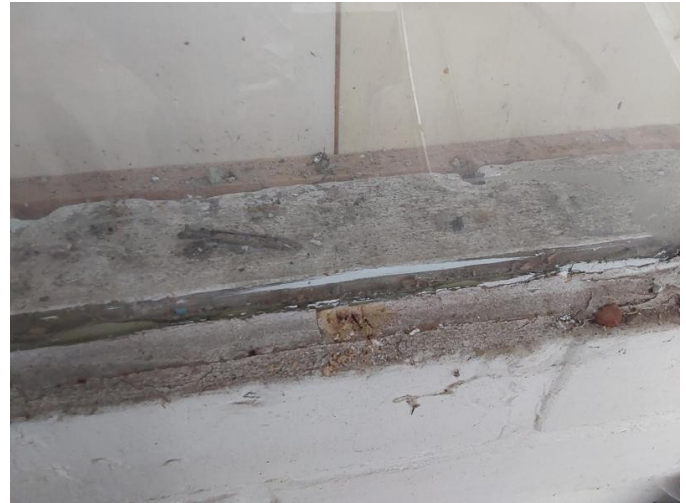
## Fiche 4: M12 - mastiek - garage

Geen asbest

### Conclusie

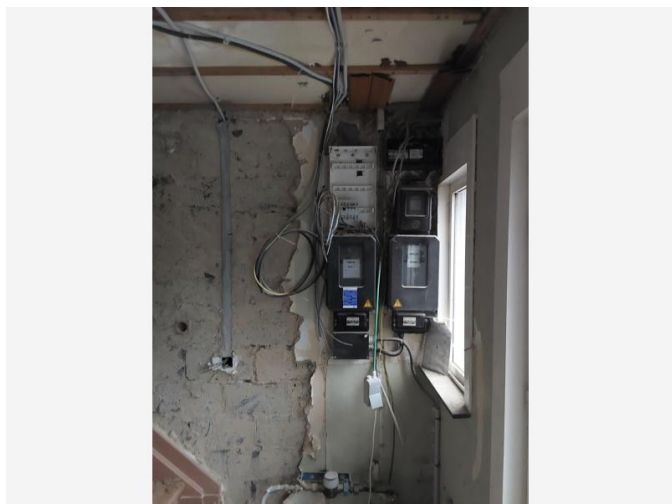
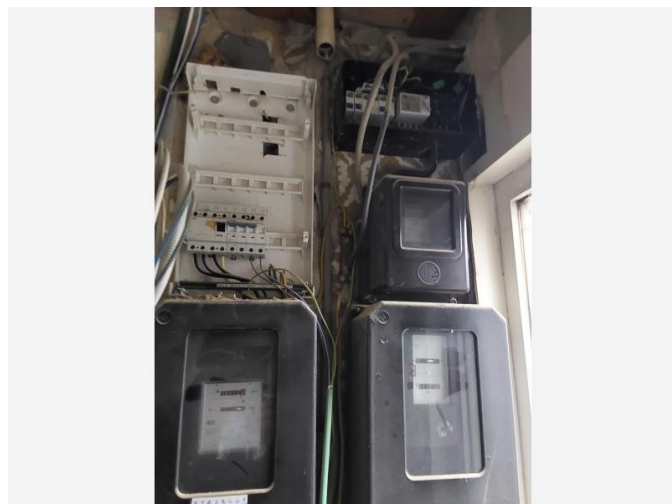
## Conclusie

Geen asbest
