# Asbestinventarisatetest

Tumulusstraat 6, 8800 Roeselare

Attestnummer : 20251127-000319.000

Uitgegeven op : 27.11.2025

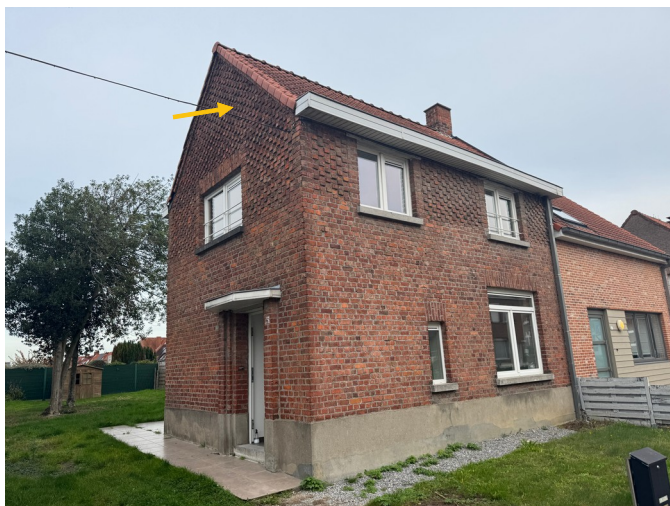
*Situeringfoto*

### Permanente beperking

**Reden:** geen toegangsopening

**Uitleg van de asbestdeskundige:** De zolder heeft geen toegangsdeur en is bijgevolg niet na te zien.

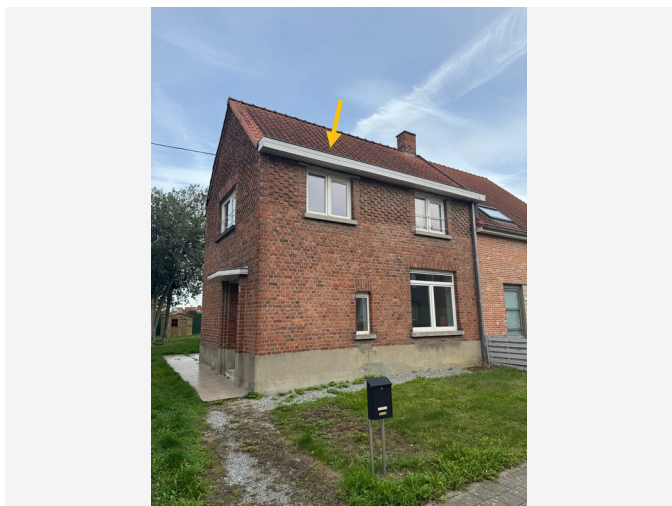
Situeringfoto

#### Tijdelijke beperking

**Reden:** Het te onderzoeken materiaal situeert zich hoger dan 3,50 m te rekenen vanaf een veilige ondergrond

**Uitleg van de asbestdeskundige:** Het onderdak bevindt zich te hoog om een grondige inspectie te kunnen uitvoeren.

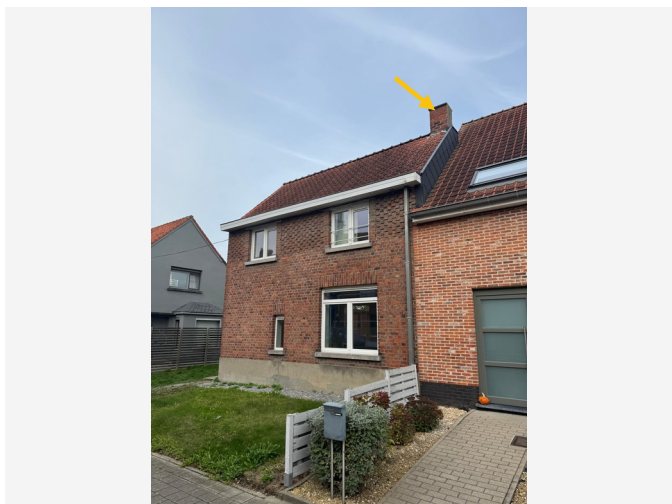
*Situeringfoto*

### Tijdelijke beperking

**Reden:** Het te onderzoeken materiaal situeert zich hoger dan 3,50 m te rekenen vanaf een veilige ondergrond

**Uitleg van de asbestdeskundige:** De schoorsteen bevindt zich te hoog om een grondige inspectie te kunnen uitvoeren.

Deze is wel gemetst langs de buitenkant maar er is geen inspectie mogelijk langs binnen.

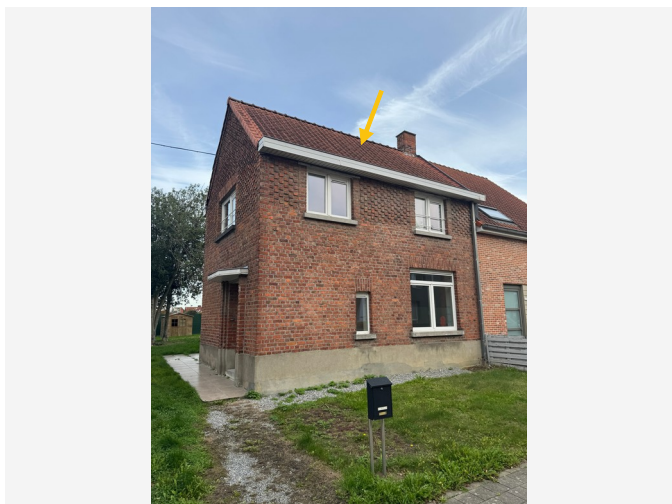
*Situeringfoto*

### Tijdelijke beperking

**Reden:** Het te onderzoeken materiaal situeert zich hoger dan 3,50 m te rekenen vanaf een veilige ondergrond

**Uitleg van de asbestdeskundige:** Het dak bevindt zich te hoog om een grondige inspectie te kunnen uitvoeren.

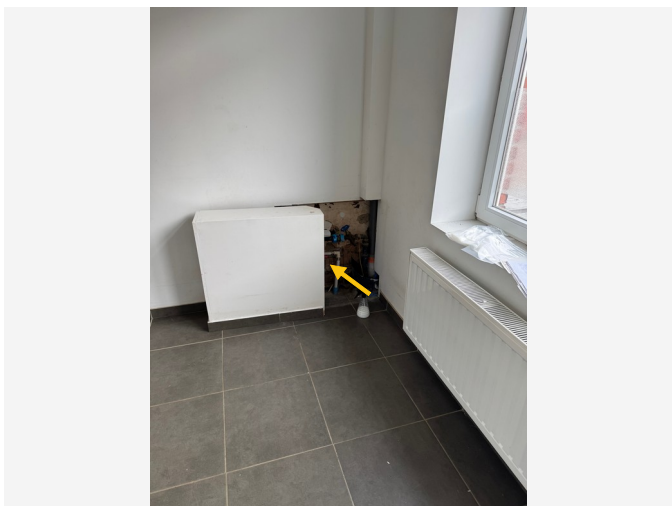
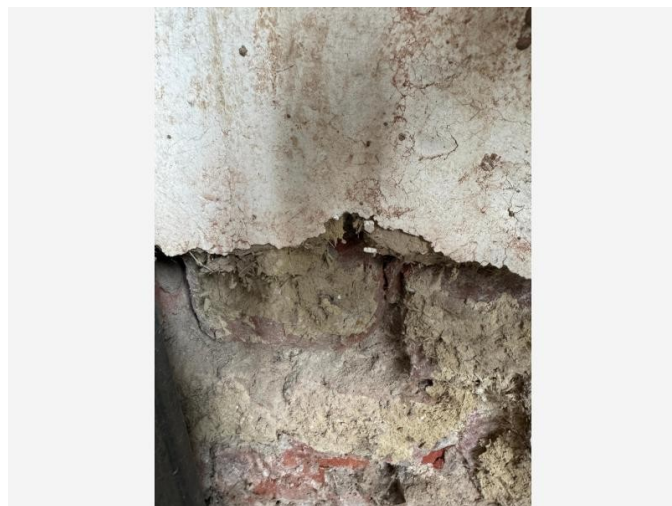
Geen asbest

#	Type	Referentie	Resultaat
5.1	Mengmonster	01 pleisterwerk muren	Geen asbest

<b>Beschrijving</b>	pleisterwerk muren
<b>Omgeving</b>	Binnen
<b>Primaire drager</b>	Binnenwand
<b>Bindmiddel van materiaal</b>	Gips - kalk
<b>Gebondenheid op basis van bindmiddel</b>	Niet-hechtgebonden
<b>Hoeveelheid (oppervlakte - dikte - aantal)</b>	• 3,00 m <sup>2</sup> - 1,00 cm - 1 stuk
<b>Totaal volume</b>	0,03 m <sup>3</sup>
<b>Identificatiemethode</b>	Een monstername door de asbestdeskundige met laboanalyse door een asbestlabo.
<b>Destructieve handeling voor identificatie</b>	Nee
<b>Opmerking</b>	Er is oud pleisterwerk zichtbaar in de leefruimte aan de nuts meters. Alle overige wanden en plafonds bestaan uit gyproc wanden waar er geen pleisterwerk op aanwezig is.

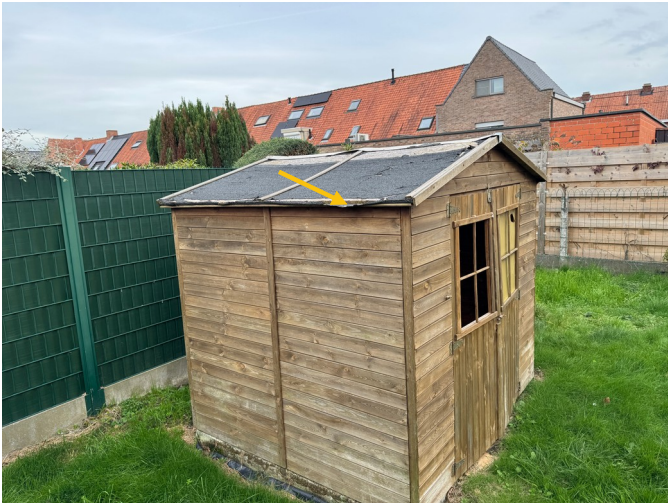
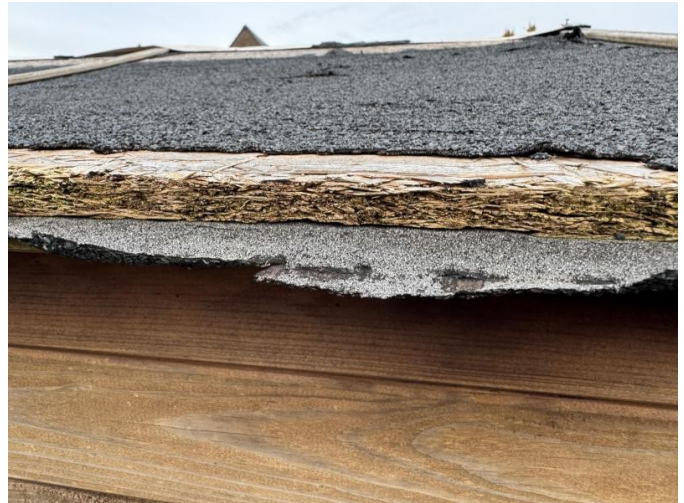
## Fiche 6: roofing dak tuinhuis

Geen asbest

#	Type	Referentie	Resultaat
6.1	Puntmonster	04 roofing dak tuinhuis	Geen asbest

<b>Beschrijving</b>	roofing dak tuinhuis
<b>Omgeving</b>	Buiten
<b>Primaire drager</b>	Schuin dak
<b>Bindmiddel van materiaal</b>	Bitumen (roofing, teer, asfalt)
<b>Gebondenheid op basis van bindmiddel</b>	Hecht
<b>Hoeveelheid (oppervlakte - aantal)</b>	• 4,00 m <sup>2</sup> - 1 stuk
<b>Totale oppervlakte</b>	4,00 m <sup>2</sup>
<b>Identificatiemethode</b>	Een monstername door de asbestdeskundige met laboanalyse door een asbestlabo.
<b>Destructieve handeling voor identificatie</b>	Nee
<b>Opmerking</b>	Het betreft de roofing op het dak van het tuinhuis.

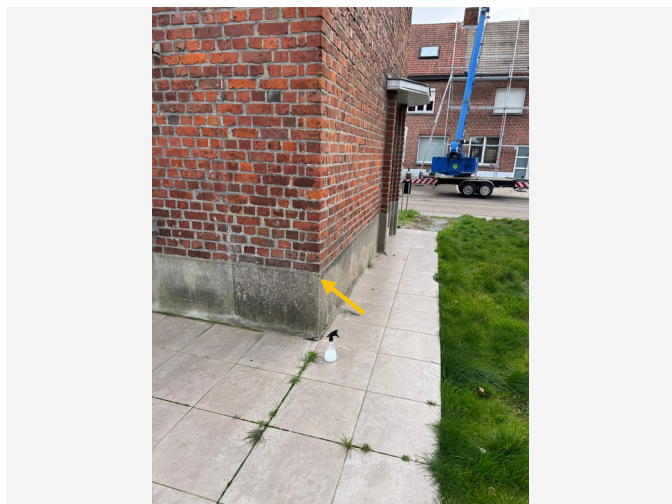
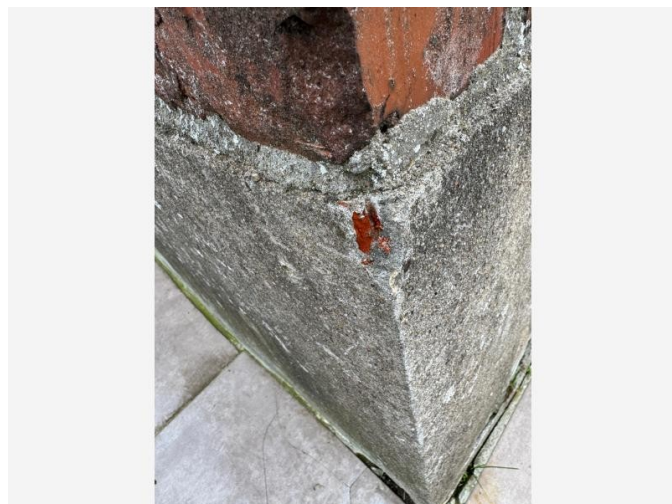
Geen asbest

#	Type	Referentie	Resultaat
7.1	Mengmonster	02 cementering buitenmuren	Geen asbest

<b>Beschrijving</b>	cementering buitenmuren
<b>Omgeving</b>	Buiten
<b>Primaire drager</b>	Wand buitenschil
<b>Bindmiddel van materiaal</b>	Cement
<b>Gebondenheid op basis van bindmiddel</b>	Hecht
<b>Hoeveelheid (gewicht - aantal)</b>	<ul style="list-style-type: none"><li>• 50,00 kg - 1 stuk</li></ul>
<b>Totaal gewicht</b>	50,00 kg
<b>Identificatiemethode</b>	Een monstername door de asbestdeskundige met laboanalyse door een asbestlabo.
<b>Destructieve handeling voor identificatie</b>	Nee
<b>Opmerking</b>	Het betreft de cementering die aan de achtergevel van de aanbouw en aan de zijgevels langs onder is bevestigd.

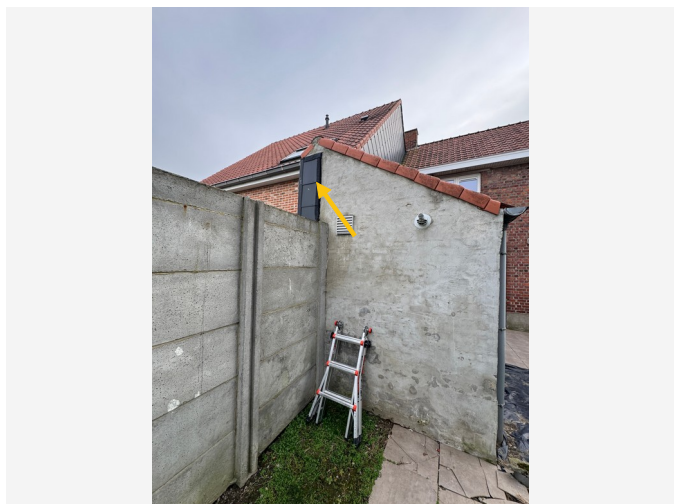
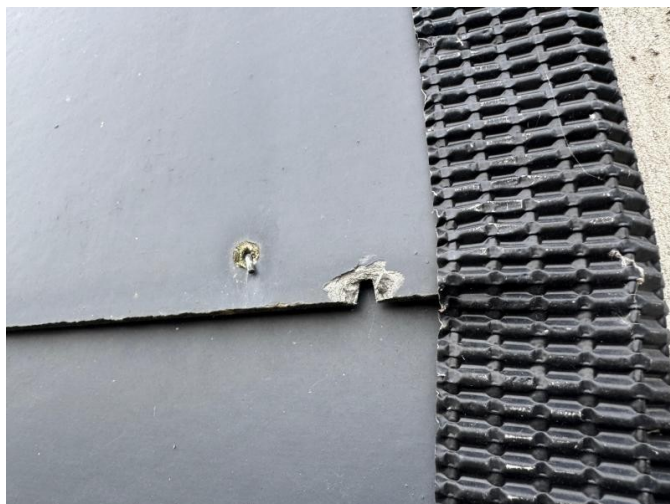
## Fiche 8: leien buitengevel

Geen asbest

#	Type	Referentie	Resultaat
8.1	Puntmonster	03 leien buitengevel	Geen asbest

<b>Beschrijving</b>	leien buitengevel
<b>Omgeving</b>	Buiten
<b>Primaire drager</b>	Wand buitenschil
<b>Bindmiddel van materiaal</b>	Cement
<b>Gebondenheid op basis van bindmiddel</b>	Hecht
<b>Hoeveelheid (oppervlakte - aantal)</b>	• 9,00 m <sup>2</sup> - 1 stuk
<b>Totale oppervlakte</b>	9,00 m <sup>2</sup>
<b>Identificatiemethode</b>	Een monstername door de asbestdeskundige met laboanalyse door een asbestlabo.
<b>Destructieve handeling voor identificatie</b>	Nee
<b>Opmerking</b>	Het betreft de leien die bevestigd zijn aan: achterbouw (zowel langs achter als kant naar burens toe rechtergevel die boven dak van de burens uitkomt.
