Asbestinventarisatetest

Vijverbos 85, 8980 Zonnebeke

Attestnummer : 20260512-000181.000

Uitgegeven op : 12.05.2026

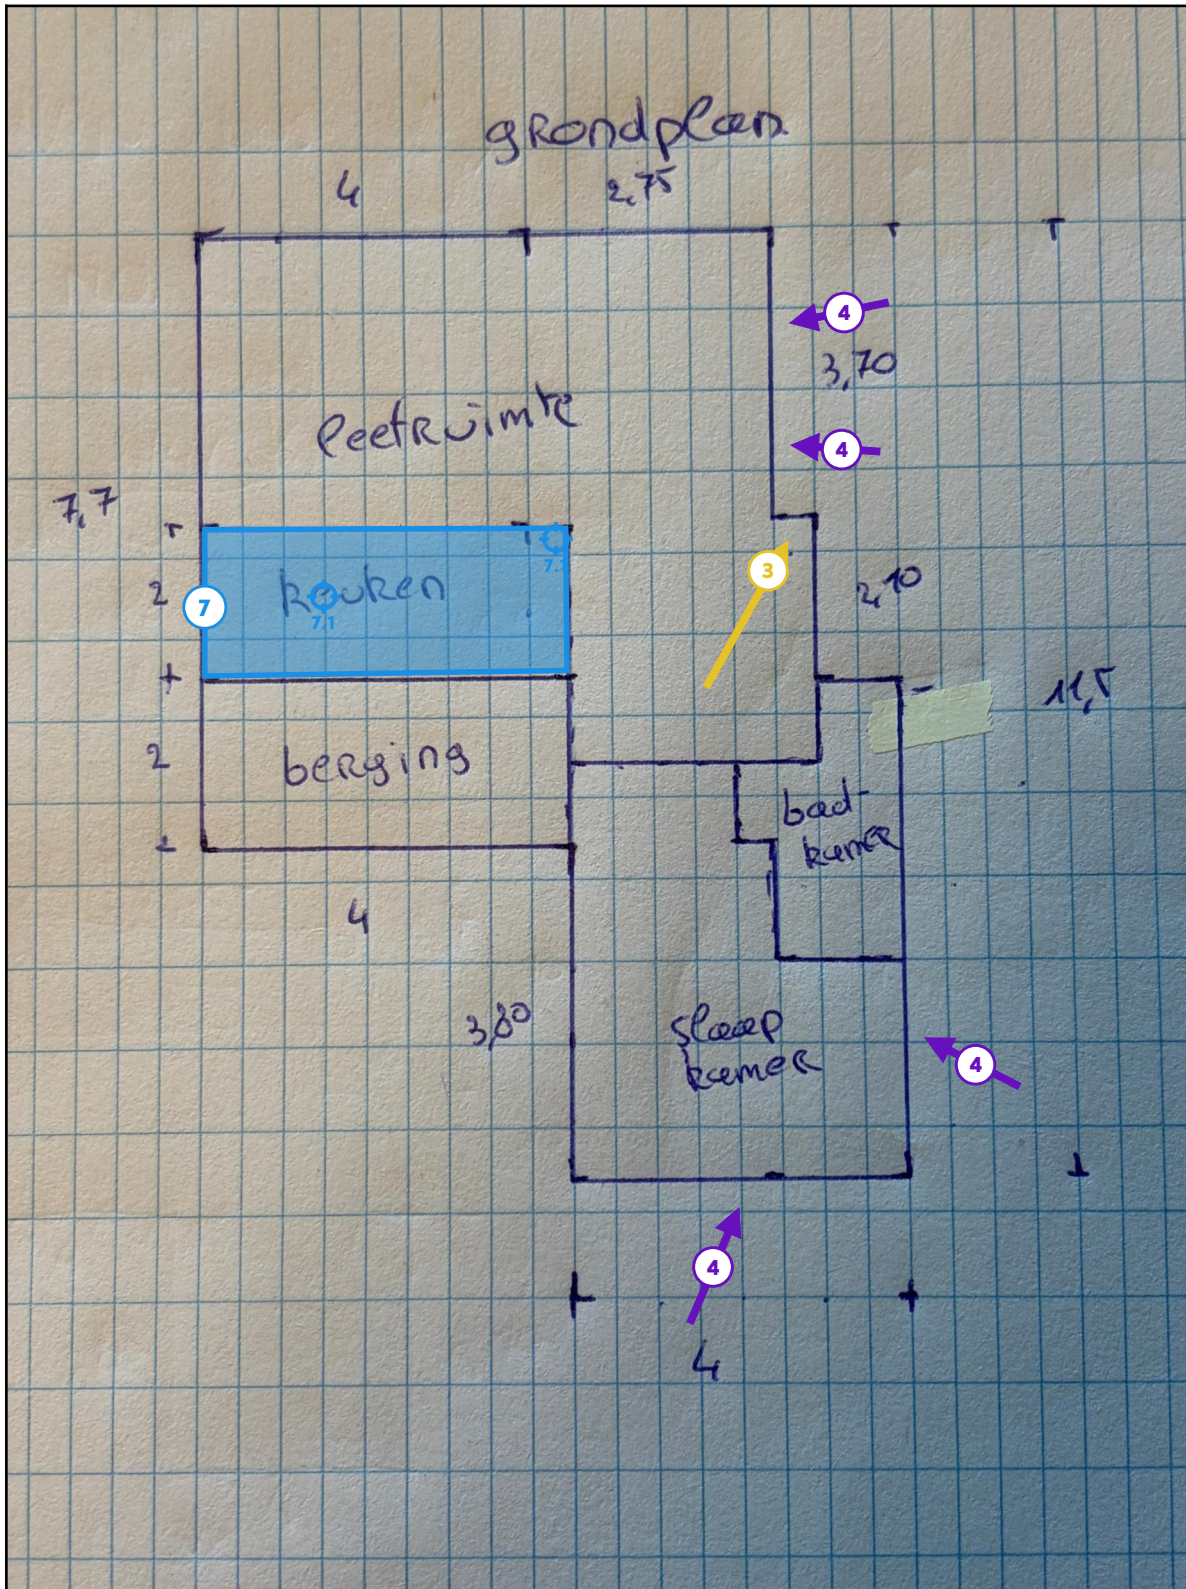
Plan 1.2: grondplan kopie

3. bakelieten teller	Asbestmateriaal	Zorgvuldig beheren
4. bloembakken aan chalet	Advies	-
7. pleisterwerk plafond keuken	Geen asbest	-
7.1 Code: 05 pleisterwerk plafond keuken	Mengmonster	-

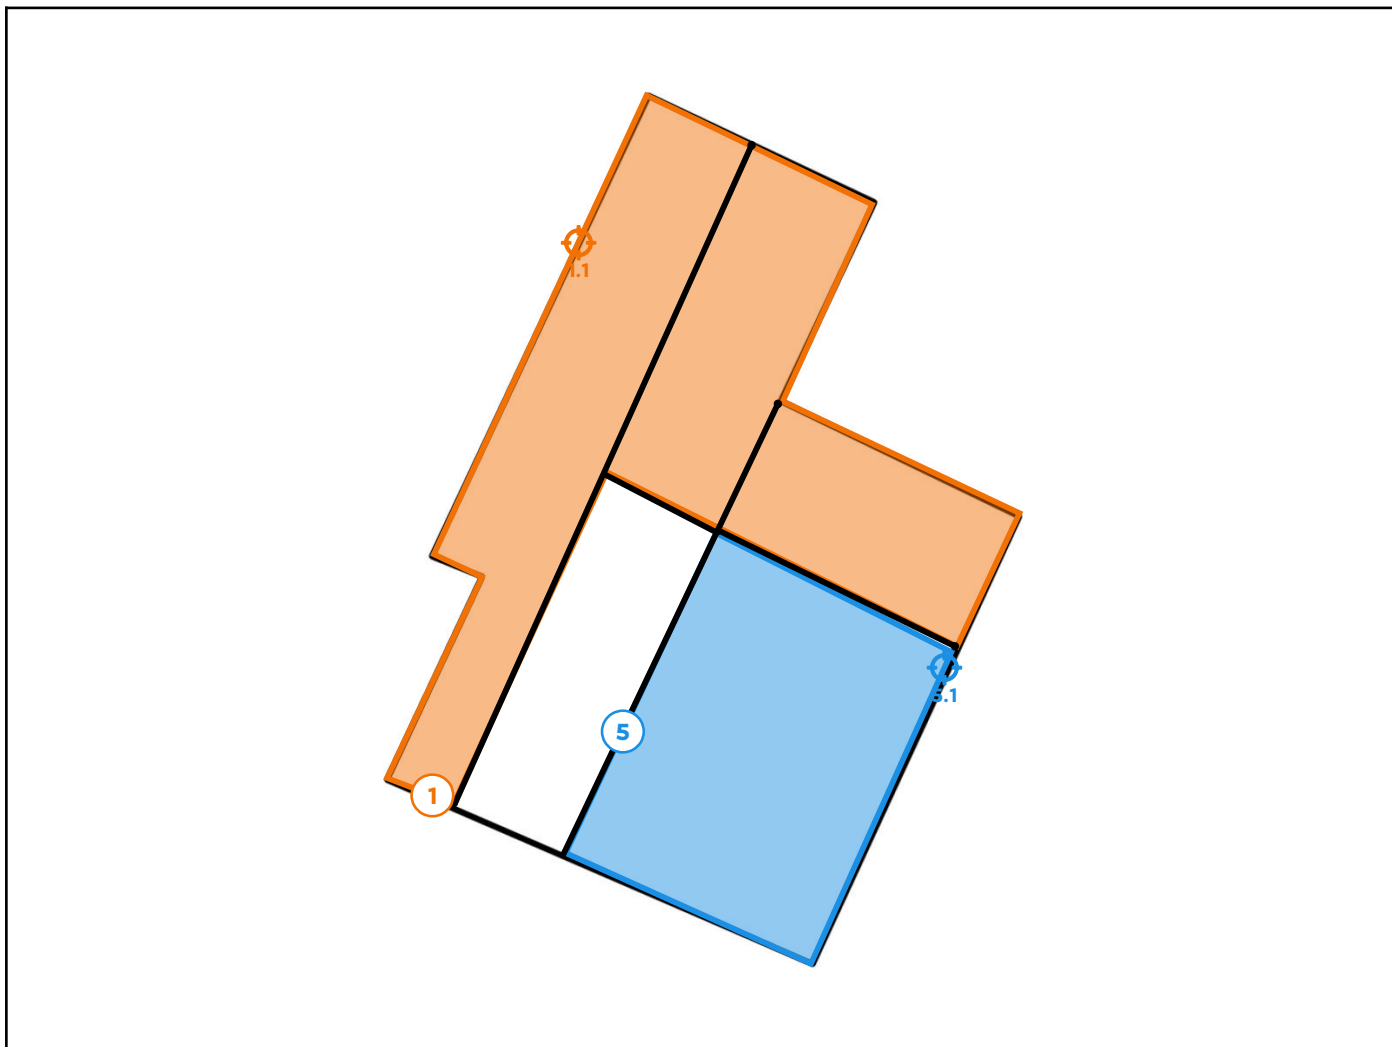
Plan 1.3: dakplan

Beschrijving	Type	Actie
1. golfplaten dak chalet	Asbestmateriaal	Verwijderen
1.1 Code: 01 golfplaten dak chalet	Puntmonster	-
5. roofing plat dak boven leefruimte	Geen asbest	-
5.1 Code: 02 roofing plat dak leefruimte	Puntmonster	-

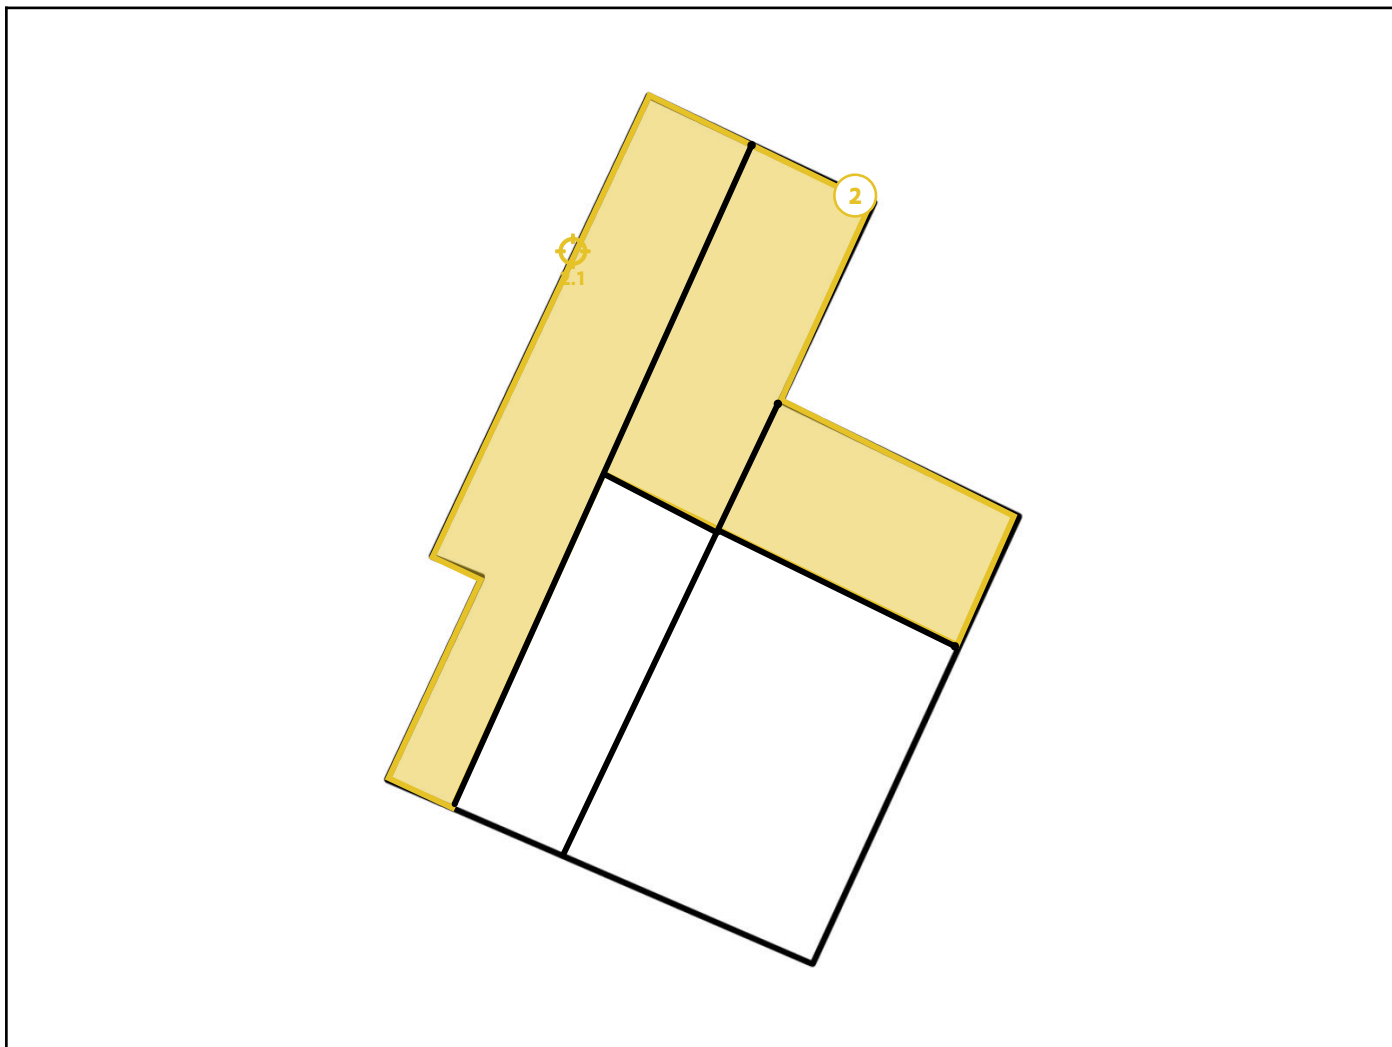
Plan 1.4: dakplan kopie

Beschrijving	Type	Actie
2. menuiserie onderdak onder golfplaten	Asbestmateriaal	Zorgvuldig beheren
2.1 Code: 03 menuiserie onderdak onder golfplaten	Puntmonster	-

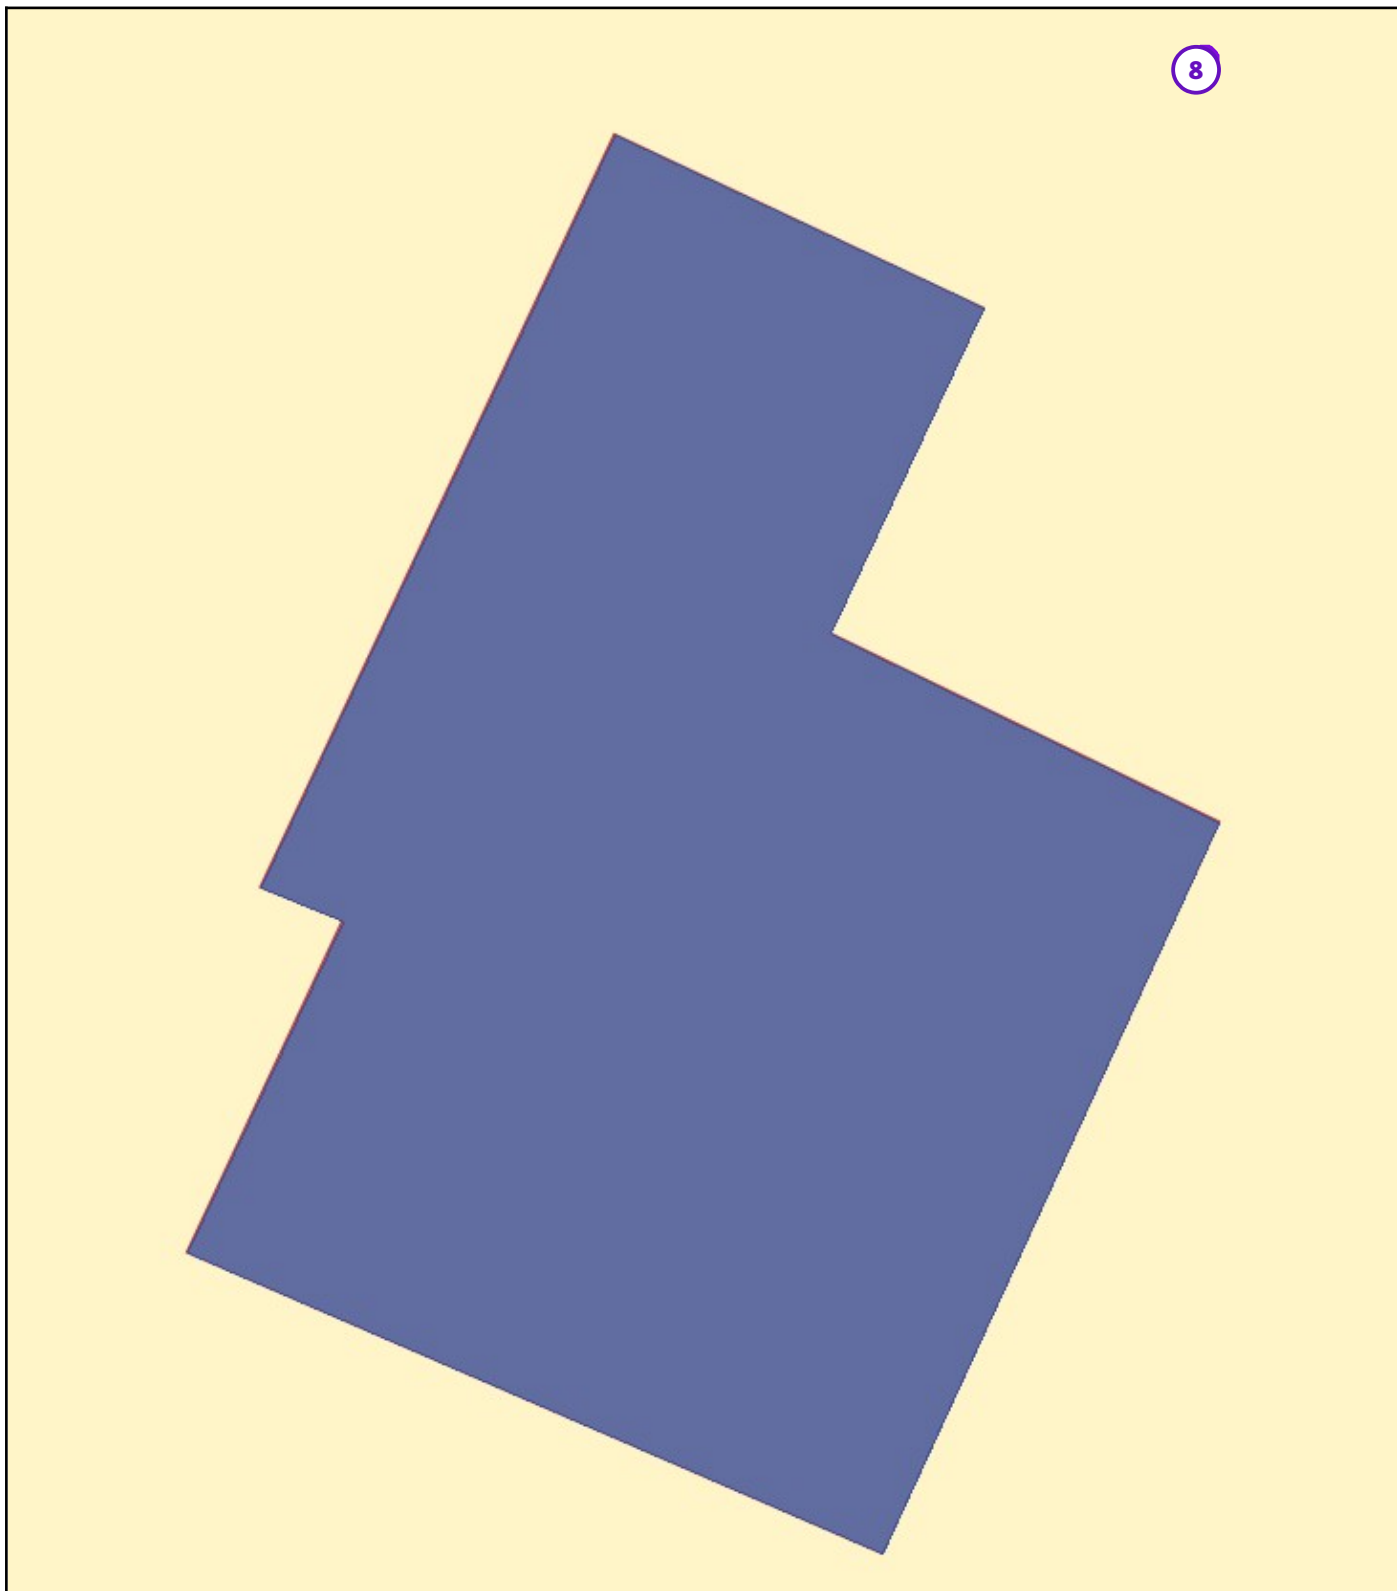
Plan 2.1: Afdruiptzones/afvloeizones

8. afdruiptzone dak golfplaten	Afdruiptzone/afvloeizone	-
--------------------------------	--------------------------	---

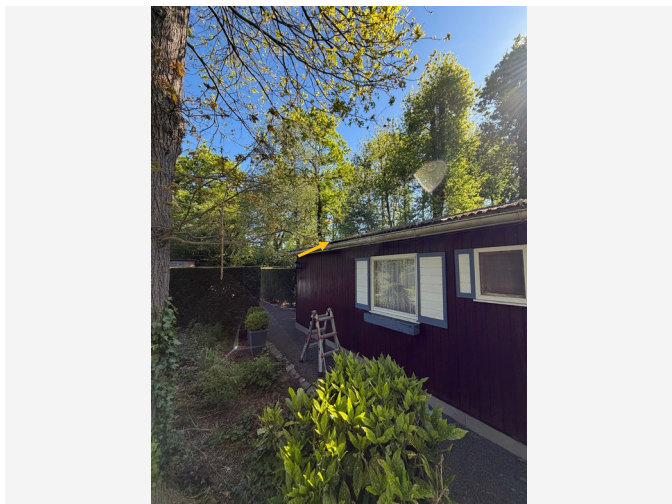
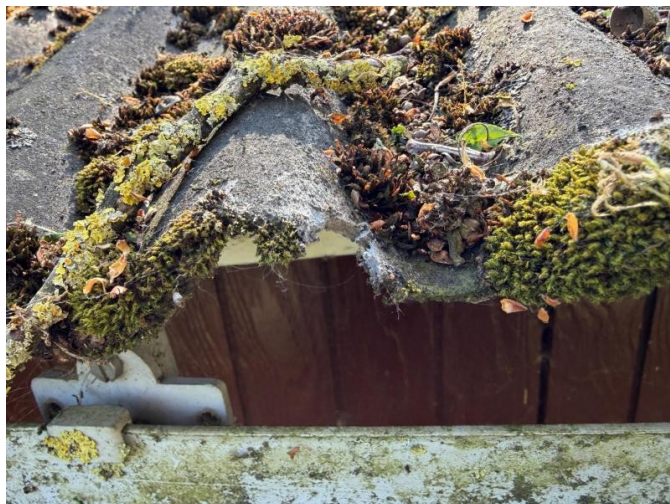
Het asbestmateriaal valt onder de mijlpaal van 2034.

Eindbeoordeling materiaalrisico	Verhoogd materiaalrisico en/of verhoogde kans op vezelvrijgave
---------------------------------	--

Gebondenheid	Categorie 1: hechtgebonden in oorsprong
Asbestsoort (vezeltype)	Alleen chrysotiel aanwezig
Asbestconcentratie	Laag (< 50%)
Afschermingsgraad van het gehele materiaal	Geheel of deels vrij aan de buitenlucht, maar geen contact met binnenlucht
Toestand van het materiaal	Matig beschadigd, matig verweerd

#	Type	Referentie	Resultaat
1.1	Puntmonster	01 golfplaten dak chalet	Chrysotiel

Beschrijving	golfplaten dak chalet
Omgeving	Buiten
Primaire drager	Schuin dak
Asbestmateriaal	Dak- en gevelbekleding - Golfplaat
Bindmiddel van asbestmateriaal	Cement
Gebondenheid op basis van bindmiddel	Hecht
Hoeveelheid (oppervlakte - aantal)	<ul style="list-style-type: none">• 37,00 m² - 1 stuk• 8,00 m² - 1 stuk
Totale oppervlakte	45,00 m ²
Eenvoudig bereikbaar	Ja
Bevestigingswijze	<ul style="list-style-type: none">• Geschroefd
Identificatiemethode	Een monstername door de asbestdeskundige met laboanalyse door een asbestlabo.
Destructieve handeling voor identificatie	Nee

- Verwijder dit asbestmateriaal zo snel mogelijk. Volg de toestand goed op.
- Hemelwater dat afspoelt van asbestcement daken of gevels kan asbestdeeltjes bevatten. Gebruik het enkel voor gesloten circuits (bv. spoelen toiletten). Reinig na het vervangen van het dak of de gevel de dakgoten en regenwaterput of -ton om asbesthoudend sediment of slib te verwijderen

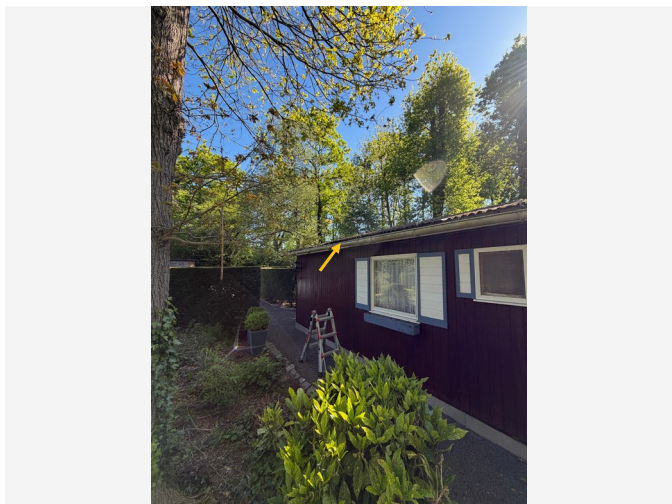
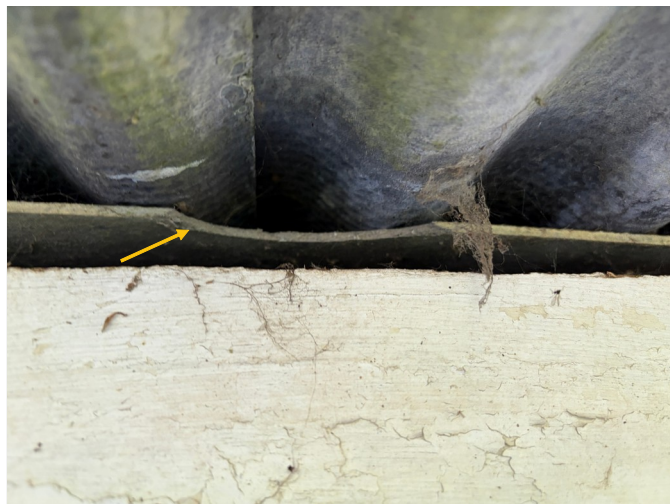
Het asbestmateriaal valt onder de mijlpaal van 2040.

Eindbeoordeling materiaalrisico	Laag materiaalrisico en/of verlaagde kans op vezelvrijgave
---------------------------------	--

Gebondenheid	Categorie 1: hechtgebonden in oorsprong
Asbestsoort (vezeltype)	Alleen chrysotiel aanwezig
Asbestconcentratie	Laag (< 50%)
Afschermingsgraad van het gehele materiaal	Geheel of deels vrij aan de buitenlucht, maar geen contact met binnenlucht
Toestand van het materiaal	Licht beschadigd, licht verweerd. Intacte calciumsilicaatplaat of materiaal met categorie 3-gebondenheid

#	Type	Referentie	Resultaat
2.1	Puntmonster	03 menuiserite onderdak onder golfplaten	Chrysotiel

Beschrijving	menuiserite onderdak onder golfplaten
Omgeving	Buiten
Primaire drager	Schuin dak
Asbestmateriaal	Plaat, paneel, tablet - Type Menuiserite
Bindmiddel van asbestmateriaal	Cement
Gebondenheid op basis van bindmiddel	Hecht
Hoeveelheid (oppervlakte - dikte - aantal)	<ul style="list-style-type: none">• 37,00 m² - 0,50 cm - 1 stuk• 8,00 m² - 0,50 cm - 1 stuk
Totaal volume	0,225 m ³
Eenvoudig bereikbaar	Nee <ul style="list-style-type: none">• Het asbestmateriaal is bedekt (uitgezonderd laag verf, coating, behang, kunststof, textiel) en het wegnemen van het bedekkende materiaal kan niet zonder het bedekkende materiaal te beschadigen.
Bevestigingswijze	<ul style="list-style-type: none">• Genageld, geniet
Identificatiemethode	Een monstername door de asbestdeskundige met laboanalyse door een asbestlabo.
Destructieve handeling voor identificatie	Nee

- Zorg voor een veilig beheer en verwijder dit asbestmateriaal wanneer het bij werken eenvoudig bereikbaar wordt. Controleer de toestand jaarlijks op wijzigingen.

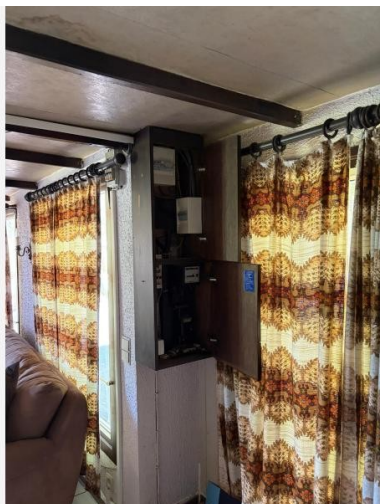
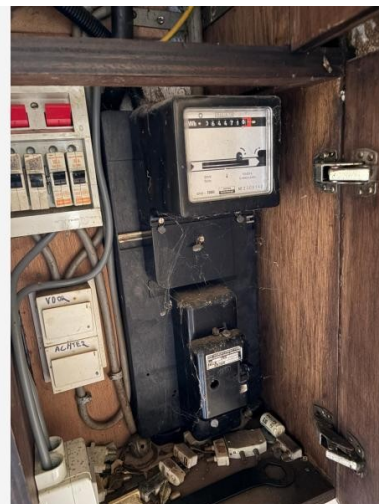
Het asbestmateriaal valt onder de mijlpaal van 2040.

Eindbeoordeling materiaalrisico	Laag materiaalrisico en/of verlaagde kans op vezelvrijgave
---------------------------------	--

Gebondenheid	Categorie 1: hechtgebonden in oorsprong
Asbestsoort (vezeltype)	Crocidoliet aanwezig
Asbestconcentratie	Laag (< 50%)
Afschermingsgraad van het gehele materiaal	Geheel of deels vrij aan de binnenlucht, maar geen contact met binnenluchtstromen
Toestand van het materiaal	Onbeschadigd, niet verweerd

Beschrijving	bakelieten teller
Omgeving	Binnen
Primaire drager	Communicatie en elektrische infrastructuur en uitrusting
Asbestmateriaal	Plaat, paneel, tablet - Type Bakeliet
Bindmiddel van asbestmateriaal	Kunststof of -hars
Gebondenheid op basis van bindmiddel	Hecht
Hoeveelheid (oppervlakte - dikte - aantal)	<ul style="list-style-type: none">• 0,08 m² - 10,00 cm - 1 stuk
Totaal volume	0,008 m ³
Eenvoudig bereikbaar	Ja
Bevestigingswijze	<ul style="list-style-type: none">• Geschroefd
Identificatiemethode	<p>De asbestdeskundige beoordeelt het materiaal als asbestverdacht en dus asbesthoudend, en dit zonder monsternamen.</p> <p>Motivatie: De materialen behoren niet toe aan de eigenaar voor wie de asbestdeskundige de asbestinventaris uitvoert.</p>
Destructieve handeling voor identificatie	Nee
Opmerking	Het betreft de bakelieten teller die eigendom is van de nutsmaatschappij.

- Zorg voor een veilig beheer. Vermijd het beschadigen van het asbestmateriaal. Controleer de toestand jaarlijks op wijzigingen.
- Voer bijkomende staalname(s) uit.

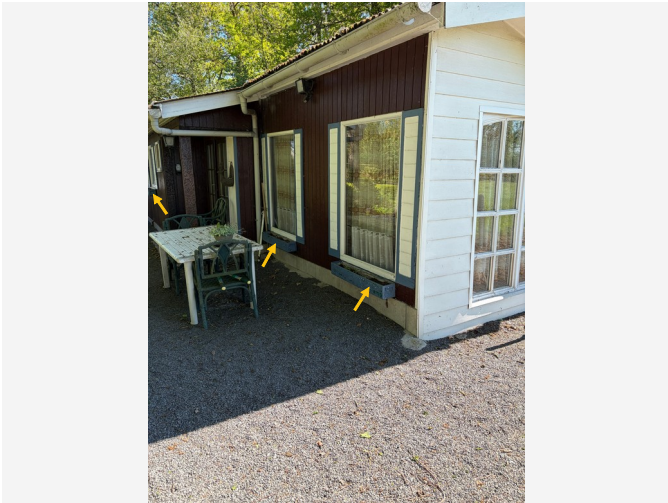
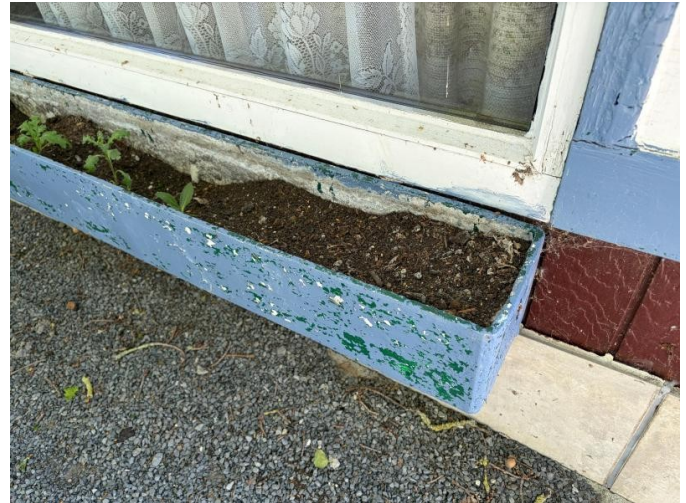
Fiche 4: bloembakken aan chalet

De bloembakken die aan de chalet hangen zijn asbestverdacht. Deze zijn echter roerende goederen en in gebruik.

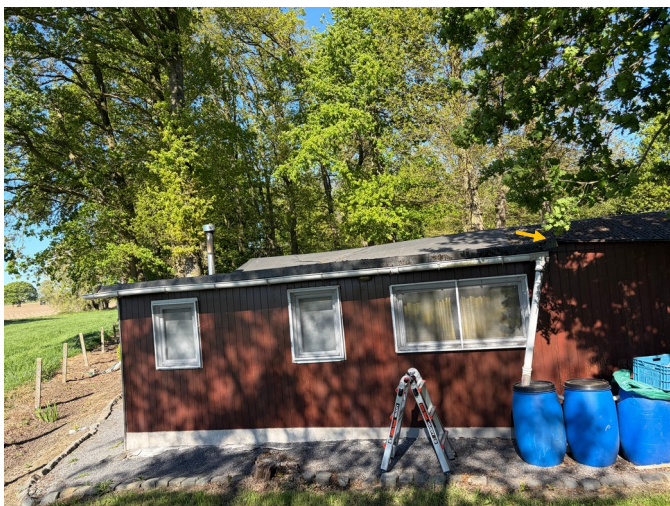
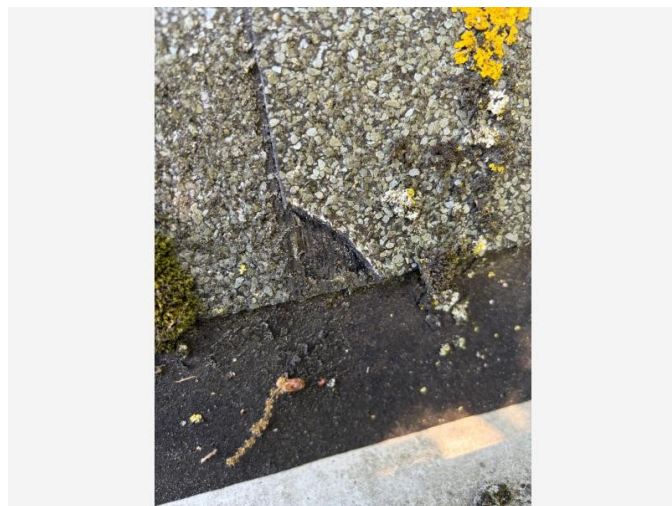
Fiche 5: roofing plat dak boven leefruimte

Geen asbest

#	Type	Referentie	Resultaat
5.1	Puntmonster	02 roofing plat dak leefruimte	Geen asbest

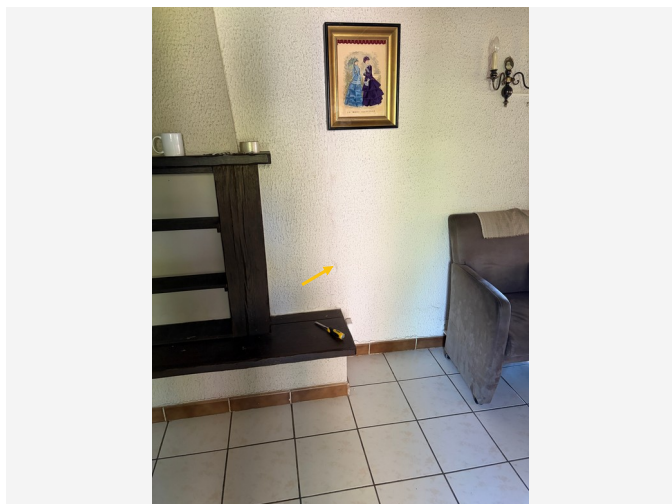
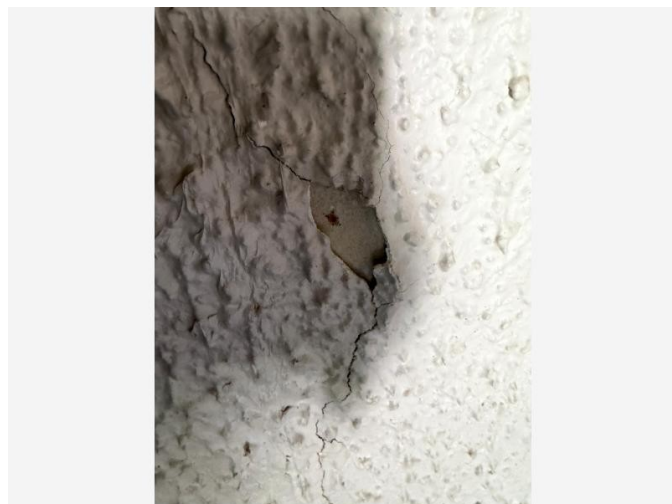
Fiche 6: pleisterwerk muren

Geen asbest

#	Type	Referentie	Resultaat
6.1	Mengmonster	04 pleisterwerk muren	Geen asbest

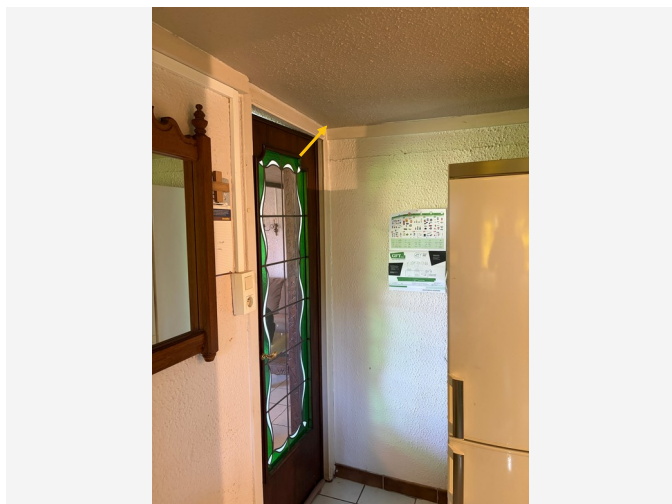
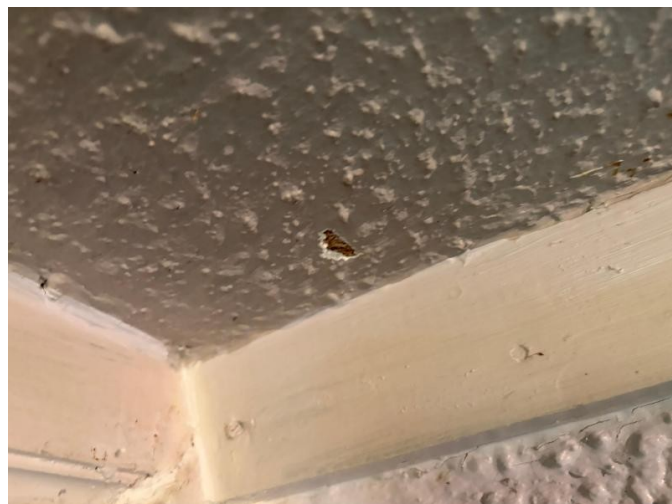
Geen asbest

#	Type	Referentie	Resultaat
7.1	Mengmonster	05 pleisterwerk plafond keuken	Geen asbest

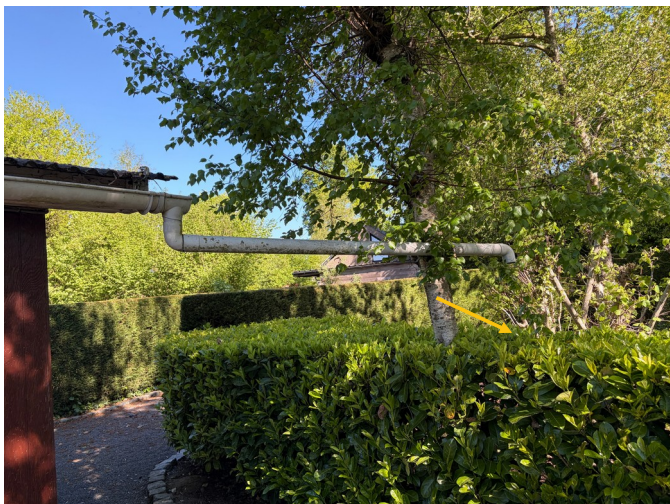
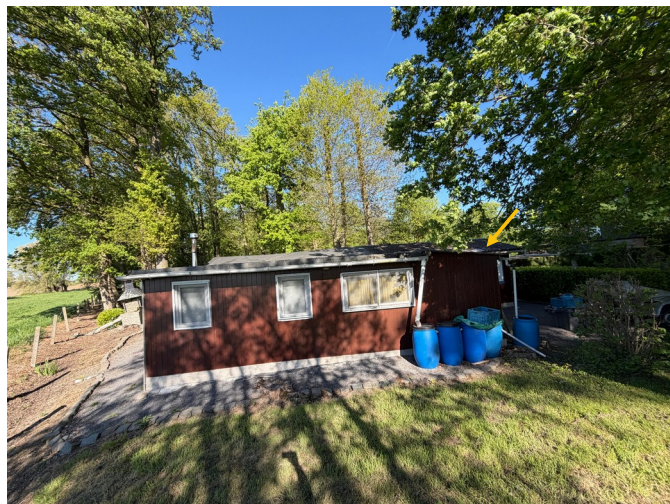
Afspoelend regenwater kan asbestdeeltjes van verweerde asbestcementen dak- of gevelbekleding meenemen naar de bodem. De asbestdeeltjes in de bodem vormen een laag risico: bodempartikels houden de asbestdeeltjes voldoende vast om gezondheidsrisico's te vermijden. Door deze asbesthoudende bodemzone zorgvuldig te beheren, vermijdt u gezondheidsrisico's.

Beschrijving	afdruipzone dak golfplaten
Bron van de asbestdeeltjes	Bron is nog aanwezig
Type	Afvloeizone hemelwaterafvoerkanaal
Afmetingen (lengte - breedte - diepte)	<ul style="list-style-type: none">• 0,50 m - 0,50 m - 0,30 m
Geraamd volume	0,075 m ³

- Om het afspoelen van asbestdeeltjes te stoppen, is het verstandig om de verwijdering van de dak- of gevelbekleding in te plannen en in afwachting hiervan een dakgoot te plaatsen om het regenwater af te voeren naar de riolering.

De uitgraving van een afdruiptzone gebeurt volgens de methodiek "eenvoudige handelingen". Vermijd daarbij vermenging met andere bodem en laat de uitgegraven asbesthoudende grond afvoeren naar een daartoe vergunde stortplaats. Voor de uitgraving wordt een richtdiepte van 30 cm gehanteerd.
