# Asbestinventarisatetest

Vichtesteenweg 12, 8540 Deerlijk

Attestnummer : 20241030-000226.000

**Niet-asbestveilig**

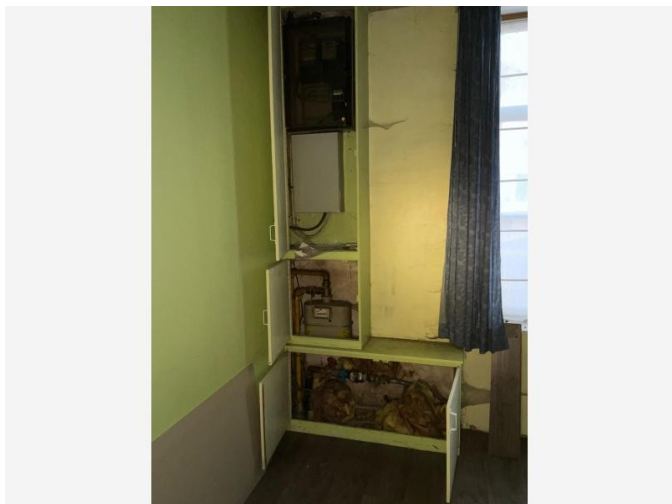
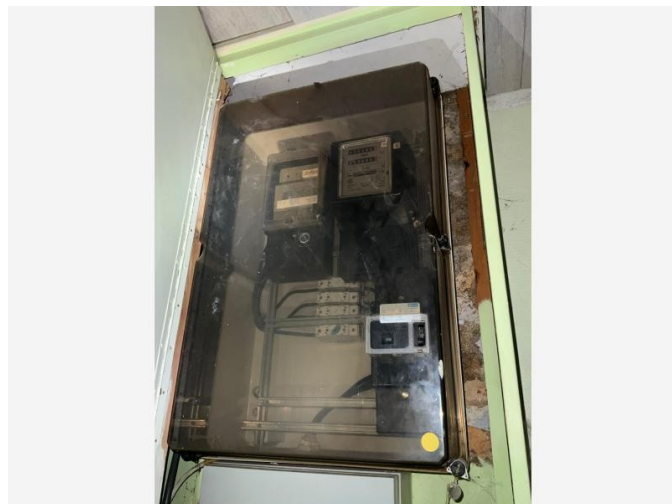
| Eindbeoordeling materiaalarisico | Verhoogd materiaalarisico en/of verhoogde kans op vezelvrijgave |

| Gebondenheid | Categorie 1: hechtgebonden in oorsprong |
| Asbestsoort (vezeltype) | Crocidoliet aanwezig |
| Toestand van het materiaal | Licht beschadigd, licht verweerd. Intact calciumsilicaatmateriaal of categorie III 'gebondenheid' |

| Opmerking | Op verschillende plaatsen werd bakeliet aangetroffen: Hoofdteller, lampfiting dressing, lampfiting grote badkamer. |

Verwijderen

- Verwijder dit asbestmateriaal zo snel mogelijk. Volg de toestand goed op.

- Eenvoudige handelingen: mag via doe-het-zelf of door werknemer(s) met opleidingsattest eenvoudige handelingen  
Asbest binnen een gebouw

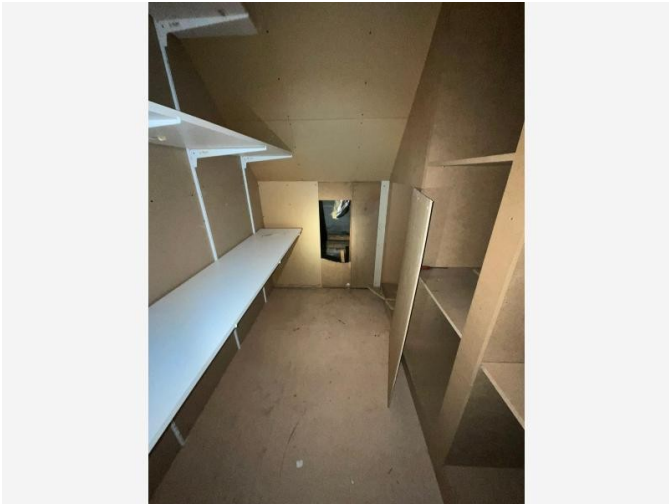
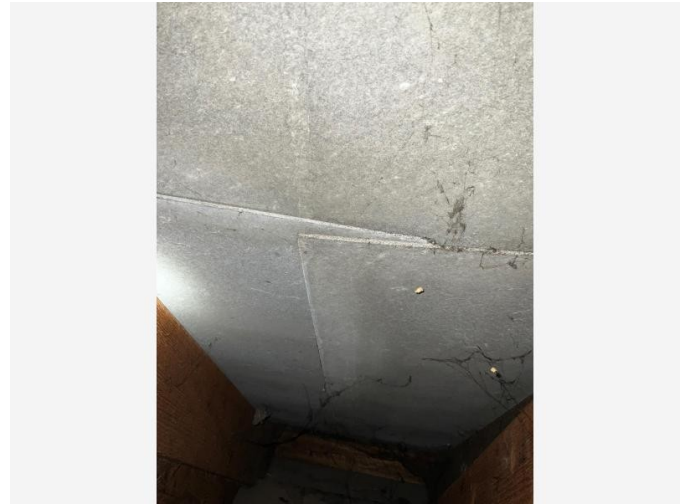
| Eindbeoordeling materiaalrisico | Laag materiaalrisico en/of verlaagde kans op vezelvrijgave |
| Opmerking | Het te inspecteren stuk van het onderdak ziet er in vrij goede staat uit. Er zijn geen gaten of afgebroken stukken zichtbaar. |

| Asbestsoort (vezeltype) | Alleen chrysotiel |

| # | Type | Referentie | Resultaat |
|---|---|---|---|
| 2.1 | Puntmonster | DV12PM03 | Chrysotiel |

| Opmerking | <p>Het onderdak is enkel zichtbaar door een gat in de wand van de dressing boven. Het onderdak is niet geïsoleerd en de platen zijn bloot zichtbaar.</p> <p>Na analyse blijken deze hechtgebonden Chrysotiel te bevatten met een concentratie van 5-10m% (massapercentage)</p> |

Zorgvuldig beheren

- Zorg voor een veilig beheer en verwijder dit asbestmateriaal wanneer het bij werken eenvoudig bereikbaar wordt. Controleer de toestand jaarlijks op wijzigingen.

- Eenvoudige handelingen: mag via doe-het-zelf of door werknemer(s) met opleidingsattest eenvoudige handelingen  
Een menuiserie onderdak dient via eenvoudige handelingen door werknemers met een opleidingsattest te worden verwijderd. Het materiaal kan niet worden verwijderd zonder het verder te beschadigen.

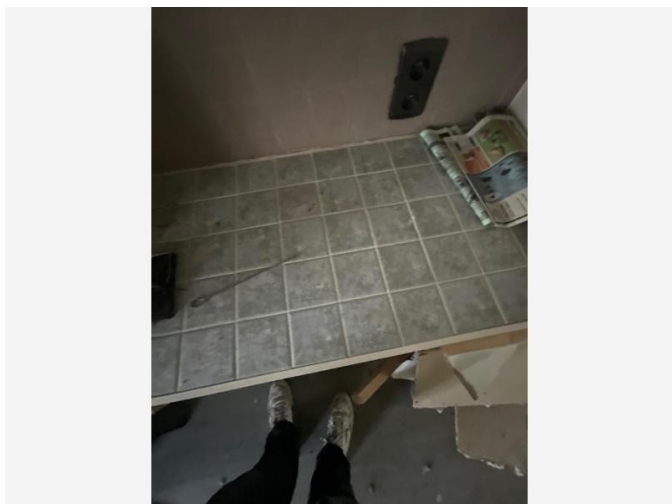
Aan beide kanten van schouw ligt een schap die met faiencen bekleed is.

De faiencen/tegels/plinten in de ruimte zijn in goede staat en vertonen geen losliggende of loshangende tegels noch breuklijnen.

Hierdoor kan er bij een niet-destructieve rondgang niet audiovisueel worden vastgesteld of er asbest zou aanwezig zijn in de hechtingslaag of in achterliggende materialen.

Bij werken of renovaties is een voorafgaand bijkomend destructief onderzoek van deze materialen en de hechtingslaag aangeraden. Mocht door beschadiging achterliggende materialen zichtbaar komen te liggen is ook hier een aanvullend onderzoek aangeraden.

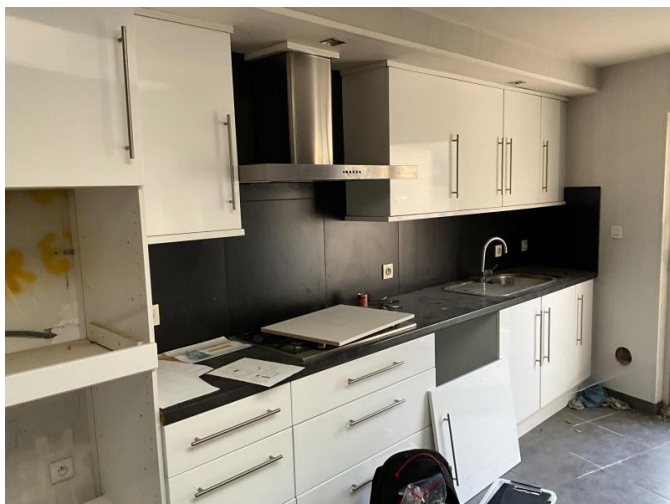
De faiencen/tegels/plinten in de ruimte zijn in goede staat en vertonen geen losliggende of loshangende tegels noch breuklijnen.

Hierdoor kan er bij een niet-destructieve rondgang niet audiovisueel worden vastgesteld of er asbest zou aanwezig zijn in de hechtingslaag of in achterliggende materialen.

Bij werken of renovaties is een voorafgaand bijkomend destructief onderzoek van deze materialen en de hechtingslaag aangeraden. Mocht door beschadiging achterliggende materialen zichtbaar komen te liggen is ook hier een aanvullend onderzoek aangeraden.

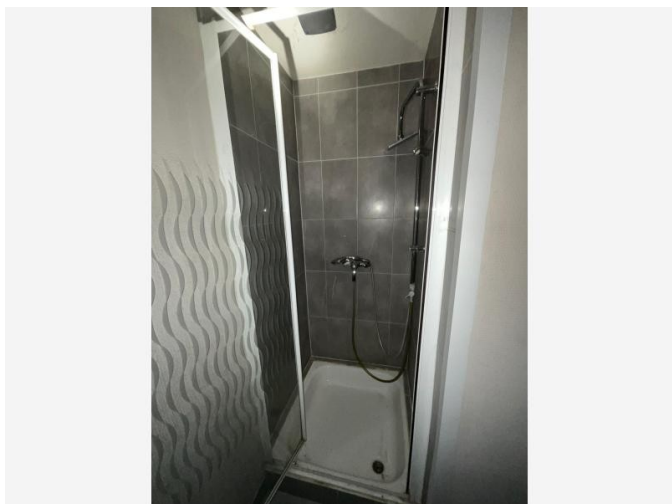
De faiencen/tegels/plinten in de ruimte zijn in goede staat en vertonen geen losliggende of loshangende tegels noch breuklijnen.

Hierdoor kan er bij een niet-destructieve rondgang niet audiovisueel worden vastgesteld of er asbest zou aanwezig zijn in de hechtingslaag of in achterliggende materialen.

Bij werken of renovaties is een voorafgaand bijkomend destructief onderzoek van deze materialen en de hechtingslaag aangeraden. Mocht door beschadiging achterliggende materialen zichtbaar komen te liggen is ook hier een aanvullend onderzoek aangeraden.

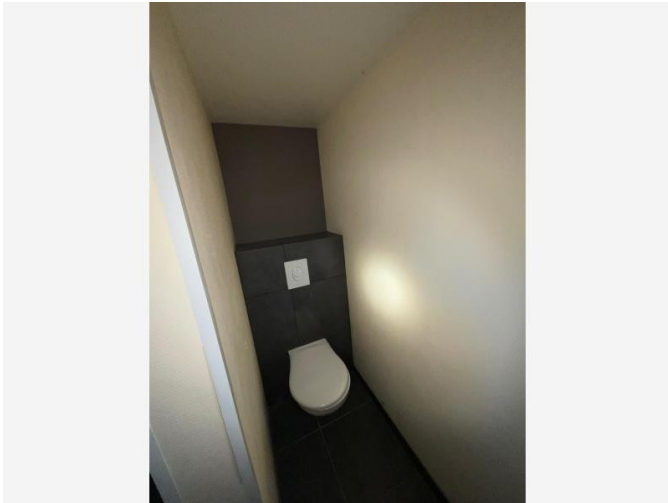
De faiencen/tegels/plinten in de ruimte zijn in goede staat en vertonen geen losliggende of loshangende tegels noch breuklijnen.

Hierdoor kan er bij een niet-destructieve rondgang niet audiovisueel worden vastgesteld of er asbest zou aanwezig zijn in de hechtingslaag of in achterliggende materialen.

Bij werken of renovaties is een voorafgaand bijkomend destructief onderzoek van deze materialen en de hechtingslaag aangeraden. Mocht door beschadiging achterliggende materialen zichtbaar komen te liggen is ook hier een aanvullend onderzoek aangeraden.

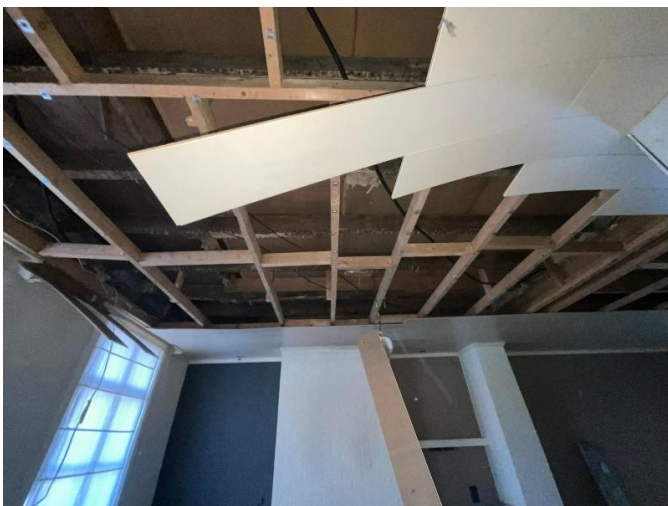
Overall in de woning is er een verlaagd plafond aanwezig. Op sommige plaatsen is het nog intact maar op meerdere plaatsen komen de planchetten los en zien we duidelijk dat er geen wandpleister aanwezig is en het om een houten roostering gaat.

De ruimte is afgewerkt met een verlaagd plafond waardoor het originele plafond niet waarneembaar is zonder schade te berokkenen aan de afwerking.

Hierdoor kan er bij een niet-destructieve rondgang niet audiovisueel worden vastgesteld of er asbest zou aanwezig zijn in de hechtingslaag of in achterliggende materialen.

Bij werken of renovaties is een voorafgaand bijkomend destructief onderzoek van deze materialen en de hechtingslaag aangeraden. Mocht door beschadiging achterliggende materialen zichtbaar komen te liggen is ook hier een aanvullend onderzoek aangeraden.

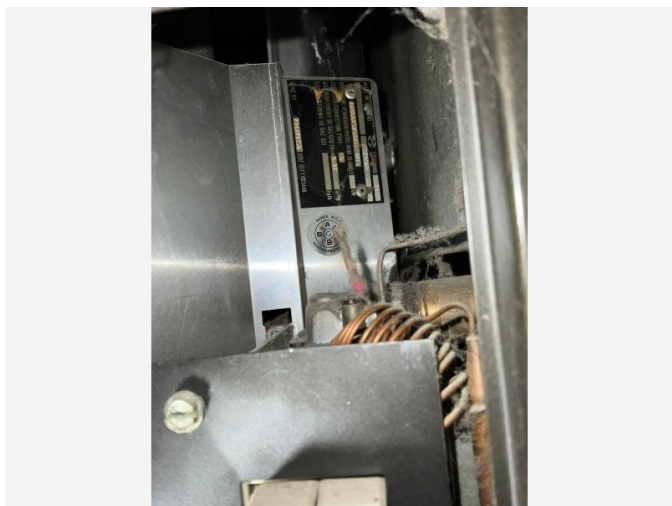
Tijdens de inspectie werd aan deze gashaard geen asbestverdacht materiaal aangetroffen.

Opzoekingswerk online maakte niet veel duidelijk buiten dat er oudere modellen zijn die asbesthoudende materialen kunnen bevatten indien deze van voor 1985 zijn.

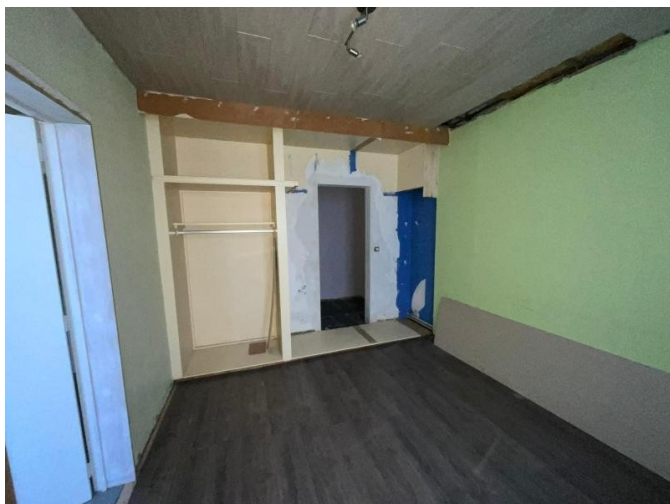
De ruimte is afgewerkt met een voorzetwand in gyproc of ander materiaal waardoor de originele wand niet waarneembaar is zonder schade te berokkenen aan de afwerking. Hierdoor kan er bij een niet-destructieve rondgang niet audiovisueel worden vastgesteld of er asbest zou aanwezig zijn in de hechtingslaag of in achterliggende materialen.

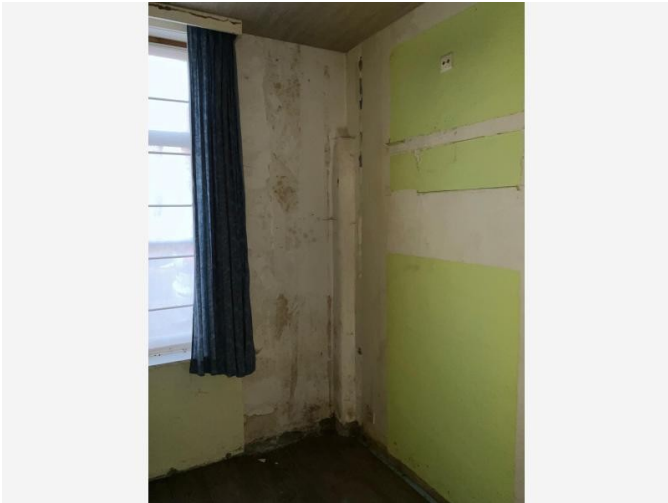
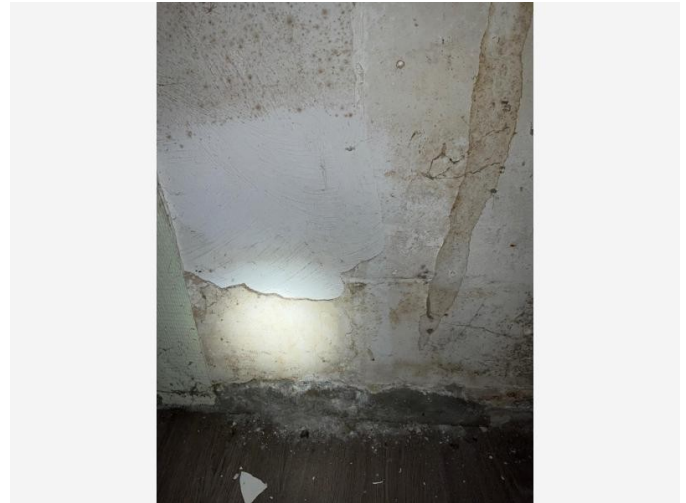
## Fiche 13: Wandpleister

Geen asbest

| Opmerking | Op meerdere plaatsen op het gelijkvloers werd wandpleister aangetroffen. Er werd een mengstaal genomen op de volgende punten: In de slaapkamer vooraan de woning in de hoek tussen de kant van de straat en de hal, aan de wand vooraan aan de straatkant links in de woonkamer en aan de rechterwand van de kast in de slaapkamer beneden. |

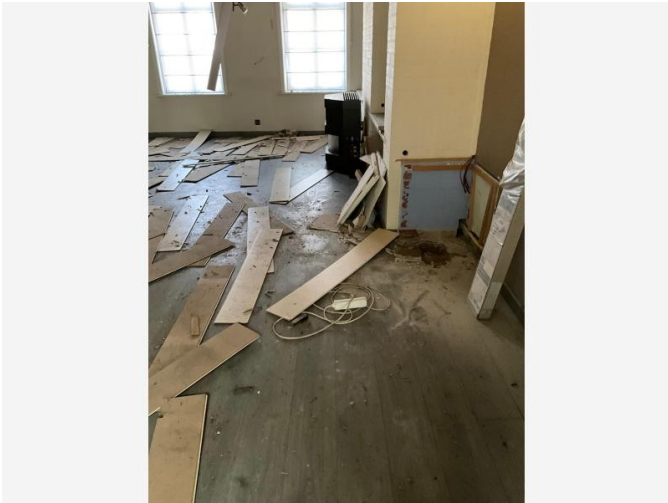
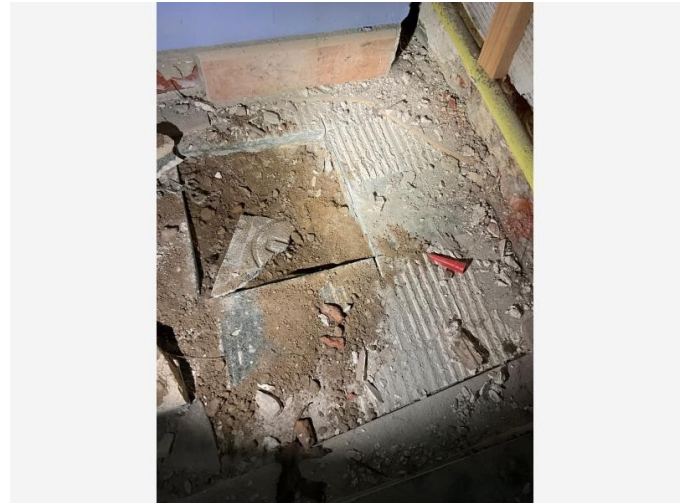
## Fiche 15: Tegellijm woonkamer

Geen asbest

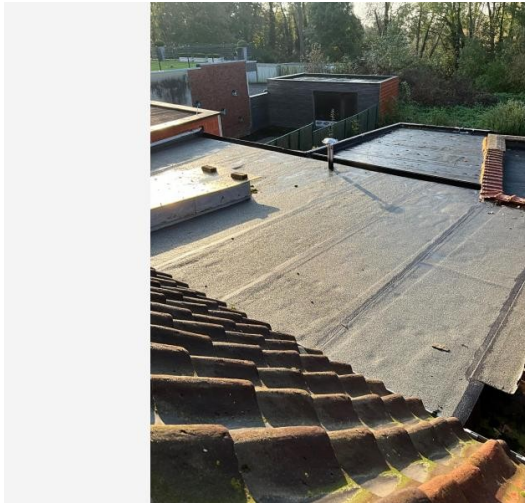
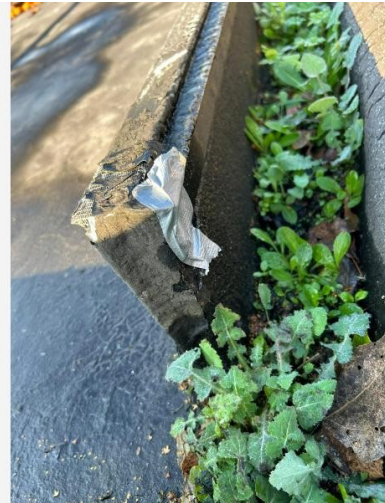
## Fiche 16: Roofing uitbouw

Geen asbest
