Asbestinventarisatetest

Rozemondlaan 13, 8870 Izegem

Attestnummer : 20260215-000102.000

Uitgegeven op : 15.02.2026

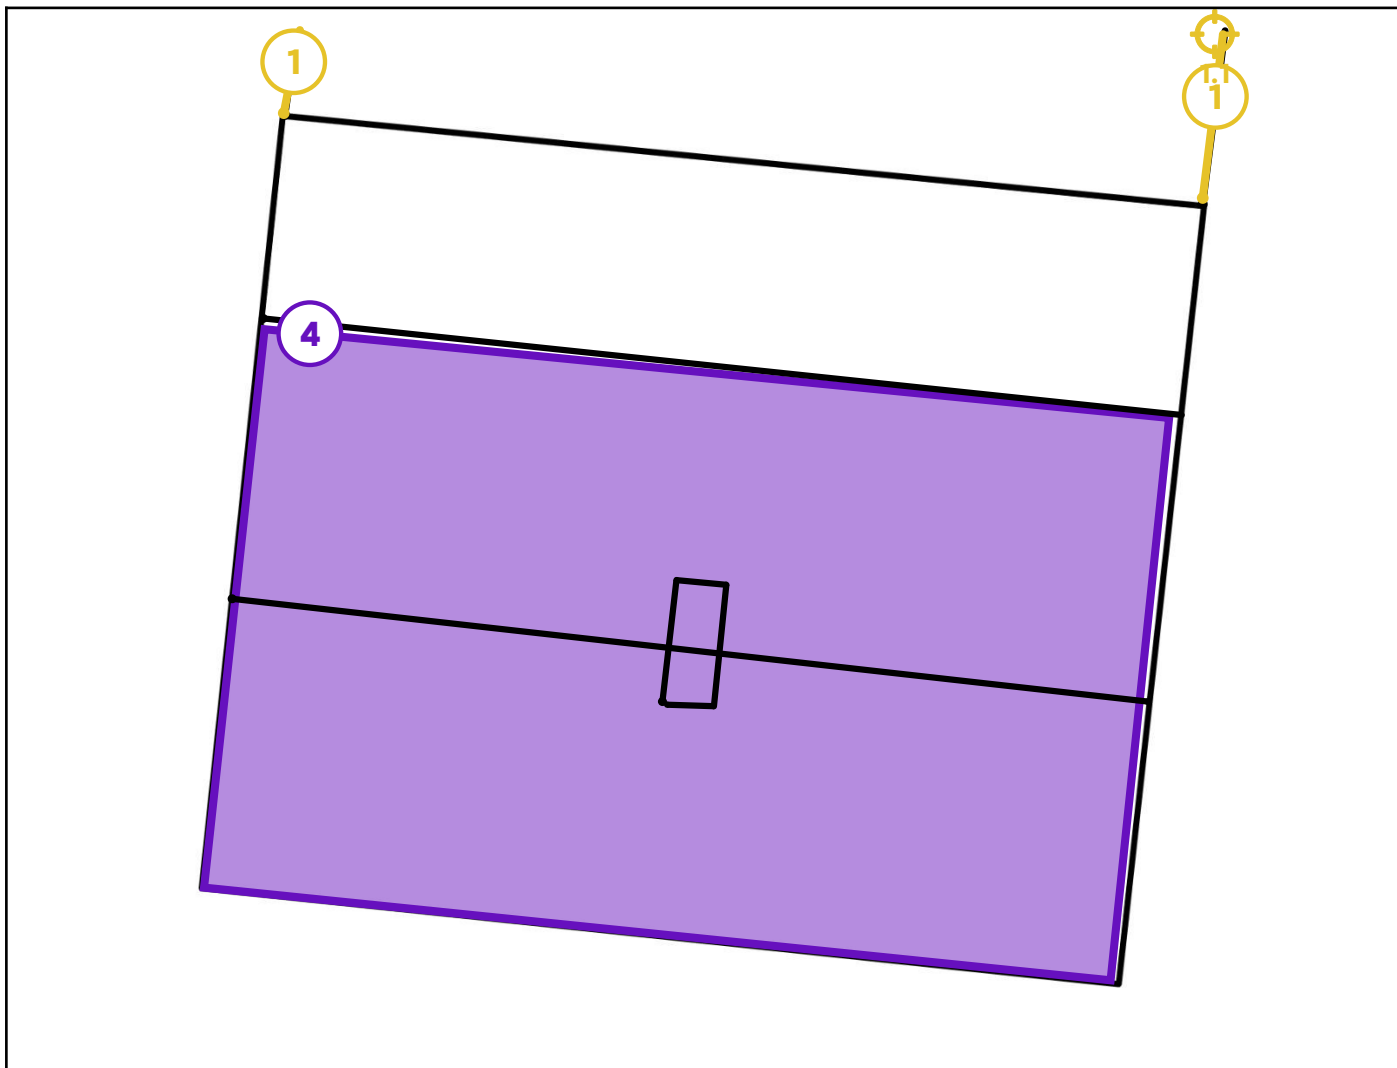
Plan 1.6: dakplan

Beschrijving	Type	Actie
1. dekstenen tussenmuurtjes terras	Asbestmateriaal	Zorgvuldig beheren
1.1 Code: 05 dekstenen tussenmuren	Puntmonster	-
4. hoofddak	Beperking	-

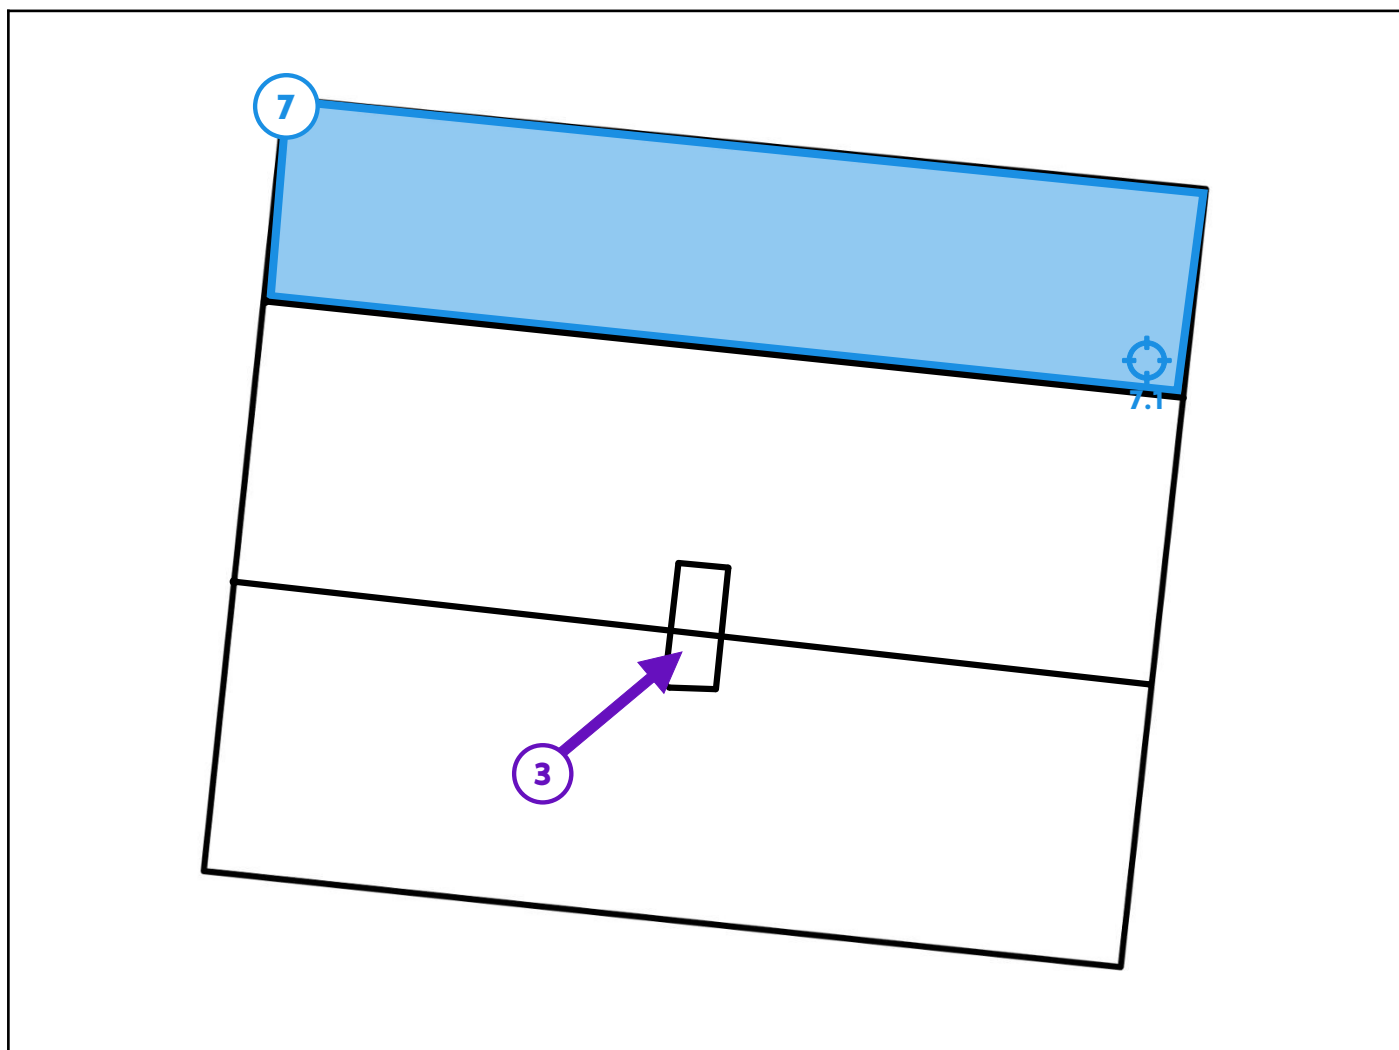
Plan 1.7: dakplan kopie

Beschrijving	Type	Actie
3. schoorsteen	Beperking	-
7. roofing dak platform	Geen asbest	-
7.1 Code: 01 roofing plat dak	Puntmonster	-

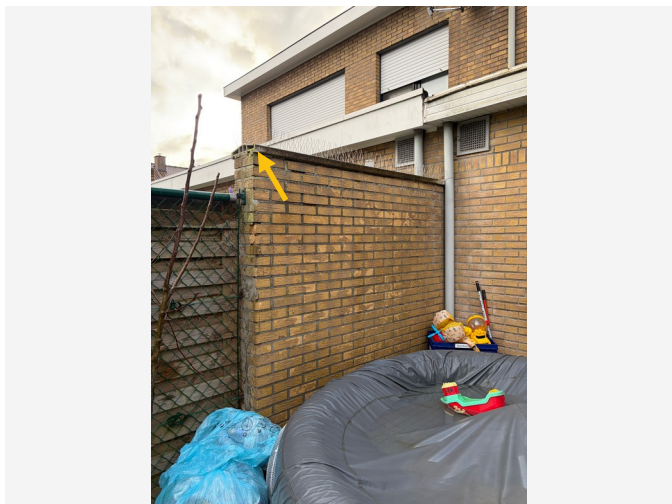
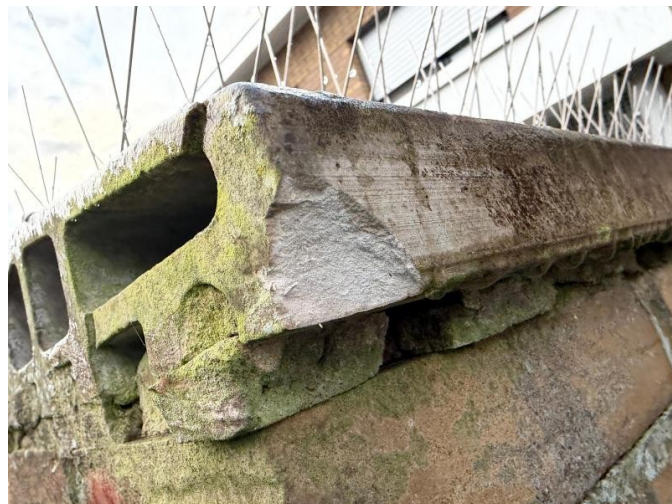
Het asbestmateriaal valt onder de mijlpaal van 2040.

Eindbeoordeling materiaalrisico	Laag materiaalrisico en/of verlaagde kans op vezelvrijgave
---------------------------------	--

Gebondenheid	Categorie 1: hechtgebonden in oorsprong
Asbestsoort (vezeltype)	Alleen chrysotiel
Asbestconcentratie	Laag (< 50%)
Afschermingsgraad van het gehele materiaal	Geheel of deels vrij aan de buitenlucht
Toestand van het materiaal	Licht beschadigd, licht verweerd. Intact calciumsilicaatmateriaal of categorie III 'gebondenheid'

#	Type	Referentie	Resultaat
1.1	Puntmonster	05 dekstenen tussenmuren	Chrysotiel

Beschrijving	dekstenen tussenmuurtjes terras
Omgeving	Buiten
Primaire drager	Wand vrijstaand (scheidingsmuur, ...)
Asbestmateriaal	Deksteen, muurkap - Hol
Bindmiddel van asbestmateriaal	Cement
Gebondenheid op basis van bindmiddel	Hecht
Hoeveelheid (oppervlakte - dikte - aantal)	• 1,60 m ² - 5,00 cm - 1 stuk
Totaal volume	0,08 m ³
Eenvoudig bereikbaar	Ja
Bevestigingswijze	• Verlijmd, ingegoten, versmeerd
Identificatiemethode	Een monstername door de asbestdeskundige met laboanalyse door een asbestlabo.
Destructieve handeling voor identificatie	Nee
Opmerking	Het betreft de dekstenen op de tussenmuurtjes van het terras.

- Zorg voor een veilig beheer. Vermijd het beschadigen van het asbestmateriaal. Controleer de toestand jaarlijks op wijzigingen.

- Eenvoudige handelingen: mag via doe-het-zelf of door werknemer(s) met opleidingsattest eenvoudige handelingen
Als dit materiaal verwijderd kan worden zonder het te breken, te beschadigen... , dan mag met dit met eenvoudige handelingen. Vermijd stofvorming en stofverspreiding op elk moment van de werken. Bevochtig of fixeer het materiaal.

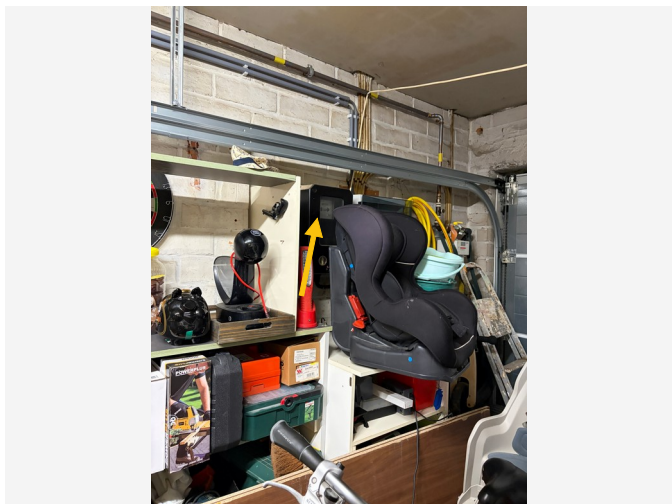
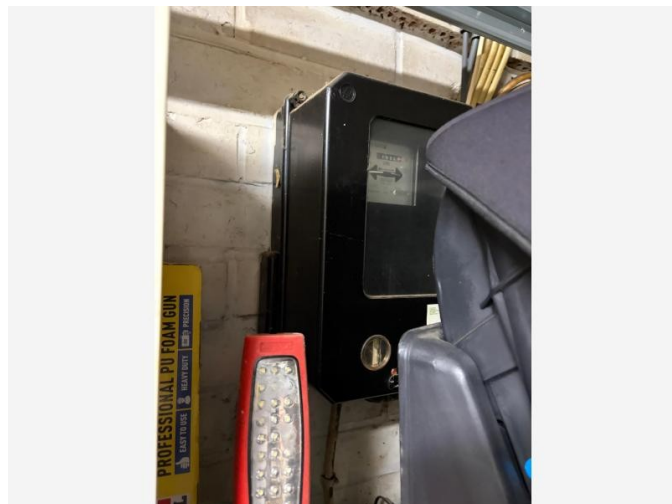
Het asbestmateriaal valt onder de mijlpaal van 2040.

Eindbeoordeling materiaalrisico	Laag materiaalrisico en/of verlaagde kans op vezelvrijgave
---------------------------------	--

Gebondenheid	Categorie 1: hechtgebonden in oorsprong
Asbestsoort (vezeltype)	Crocidoliet aanwezig
Asbestconcentratie	Laag (< 50%)
Afschermingsgraad van het gehele materiaal	Geheel of deels (ook) vrij aan de binnenlucht
Toestand van het materiaal	Onbeschadigd, niet verweerd

Beschrijving	bakeliet elektrische teller
Omgeving	Binnen
Primaire drager	Communicatie en elektrische infrastructuur en uitrusting
Asbestmateriaal	Plaat, paneel, tablet - Type Bakeliet
Bindmiddel van asbestmateriaal	Kunststof of -hars
Gebondenheid op basis van bindmiddel	Hecht
Hoeveelheid (oppervlakte - dikte - aantal)	• 0,10 m ² - 20,00 cm - 1 stuk
Totaal volume	0,02 m ³
Eenvoudig bereikbaar	Ja
Bevestigingswijze	• Geschroefd
Identificatiemethode	De asbestdeskundige beoordeelt het materiaal als asbestverdacht en dus asbesthoudend, en dit zonder monsternamen. Motivatie: De materialen behoren niet toe aan de eigenaar voor wie de asbestdeskundige de asbestinventaris uitvoert.
Destructieve handeling voor identificatie	Nee
Opmerking	Het betreft de elektrische teller in bakeliet.

- Zorg voor een veilig beheer. Vermijd het beschadigen van het asbestmateriaal. Controleer de toestand jaarlijks op wijzigingen.
- Voer bijkomende staalname(s) uit.

- Eenvoudige handelingen: mag via doe-het-zelf of door werknemer(s) met opleidingsattest eenvoudige handelingen
Als dit materiaal verwijderd kan worden zonder het te breken, te beschadigen... , dan mag met dit met eenvoudige handelingen. Vermijd stofvorming en stofverspreiding op elk moment van de werken. Bevochtig of fixeert het materiaal.

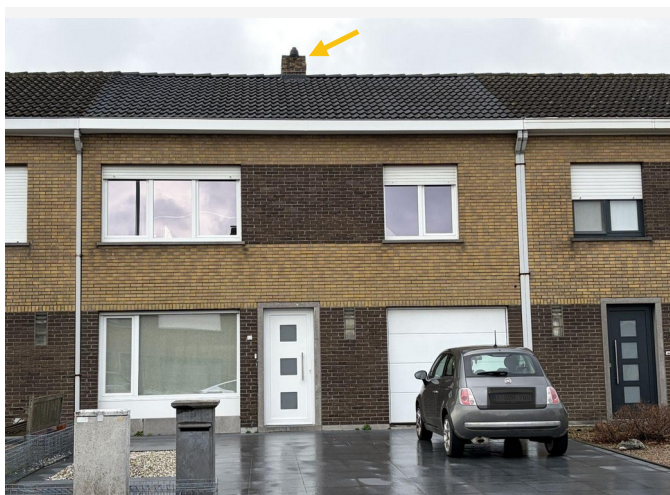
Situeringfoto

Tijdelijke beperking

Reden: Het te onderzoeken materiaal situeert zich hoger dan 3,50 m te rekenen vanaf een veilige ondergrond

Uitleg van de asbestdeskundige: De schoorsteen is te hoog om ene grondige inspectie te kunnen uitvoeren.

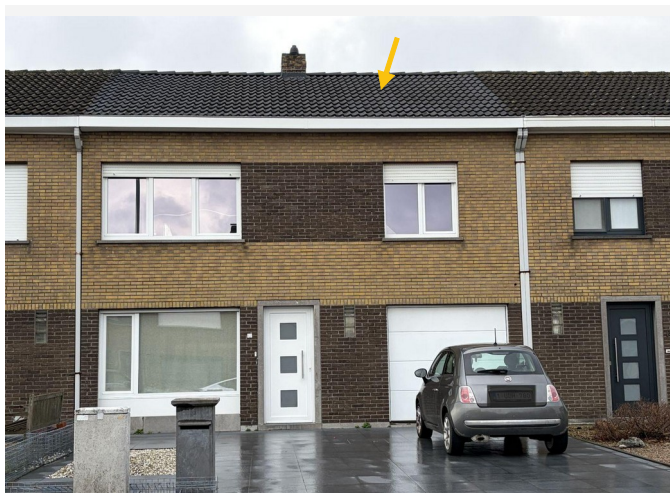
Situeringfoto

Tijdelijke beperking

Reden: Het te onderzoeken materiaal situeert zich hoger dan 3,50 m te rekenen vanaf een veilige ondergrond

Uitleg van de asbestdeskundige: Het hoofddak is te hoog om een grondige inspectie te kunnen doen.

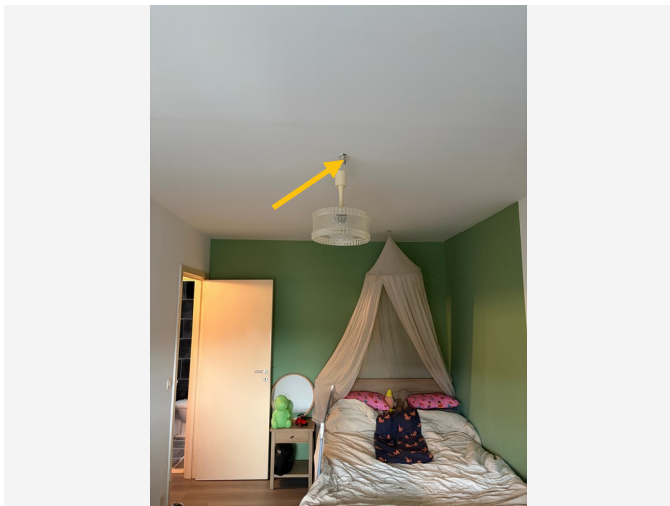
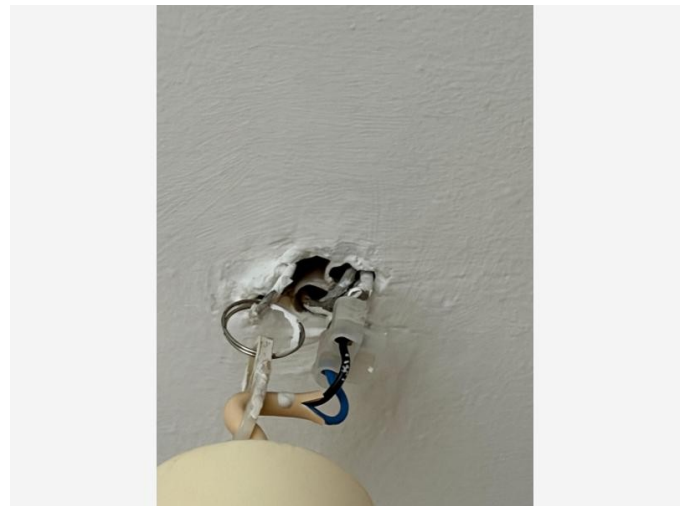
Geen asbest

#	Type	Referentie	Resultaat
5.1	Mengmonster	03 pleisterwerk plafond	Geen asbest

Beschrijving	pleisterwerk plafond
Omgeving	Binnen
Primaire drager	Plafond
Bindmiddel van materiaal	Gips - kalk
Gebondenheid op basis van bindmiddel	Niet-hechtgebonden
Hoeveelheid (oppervlakte - dikte - aantal)	• 64,00 m ² - 1,00 cm - 1 stuk
Totaal volume	0,64 m ³
Identificatiemethode	Een monstername door de asbestdeskundige met laboanalyse door een asbestlabo.
Destructieve handeling voor identificatie	Nee
Opmerking	er is een staalname gebeurt in volgende ruimtes: natte ruimte: keuken droge ruimte: slaap RV traphal geen pleisterwerk aan het plafond in de stookruimte

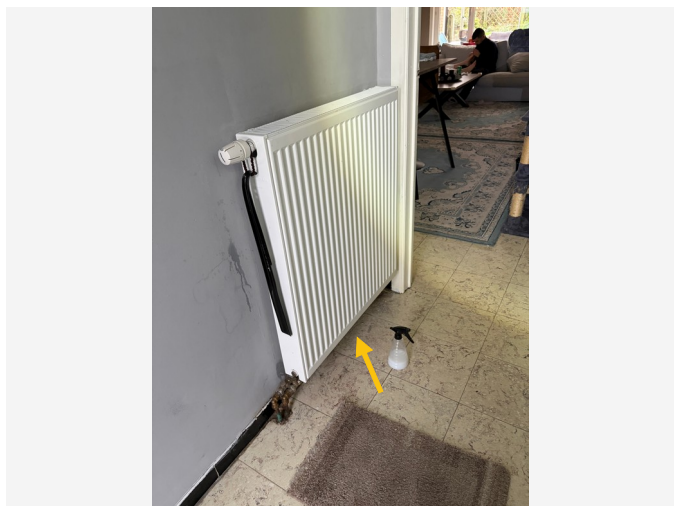
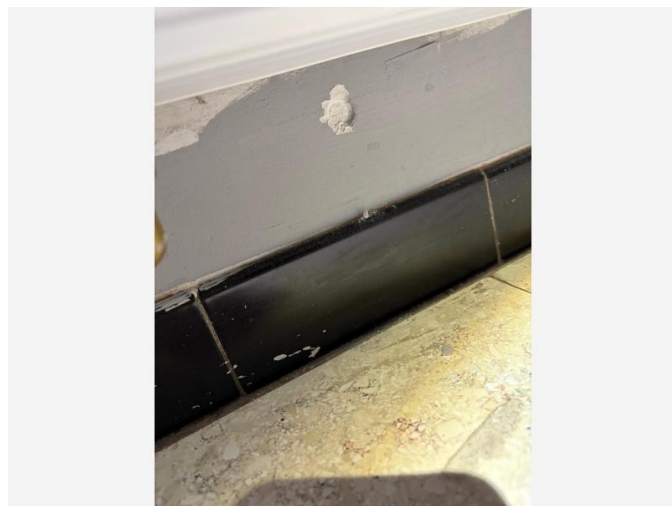
Geen asbest

#	Type	Referentie	Resultaat
6.1	Mengmonster	02 pleisterwerk muren	Geen asbest

Beschrijving	pleisterwerk muren
Omgeving	Binnen
Primaire drager	Binnenwand
Bindmiddel van materiaal	Gips - kalk
Gebondenheid op basis van bindmiddel	Niet-hechtgebonden
Hoeveelheid (oppervlakte - dikte - aantal)	• 260,00 m ² - 1,00 cm - 1 stuk
Totaal volume	2,60 m ³
Identificatiemethode	Een monstername door de asbestdeskundige met laboanalyse door een asbestlabo.
Destructieve handeling voor identificatie	Nee
Opmerking	Er is een staalname gebeurt in volgende ruimtes: natte ruimte: keuken droge ruimte: slaap RV stookruimte traphal

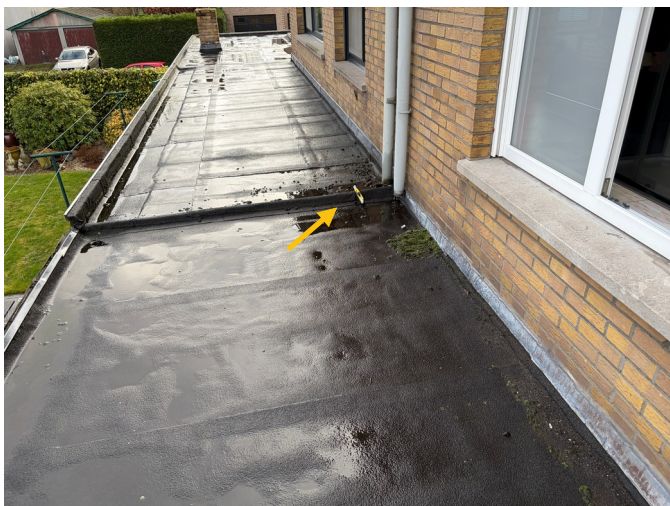
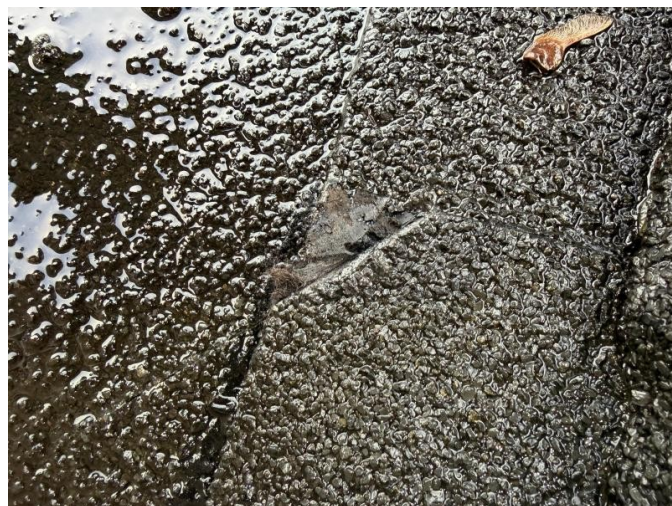
Fiche 7: roofing dak platform

Geen asbest

#	Type	Referentie	Resultaat
7.1	Puntmonster	01 roofing plat dak	Geen asbest

Beschrijving	roofing dak platform
Omgeving	Buiten
Primaire drager	Plat dak
Bindmiddel van materiaal	Bitumen (roofing, teer, asfalt)
Gebondenheid op basis van bindmiddel	Hecht
Hoeveelheid (oppervlakte - aantal)	• 16,00 m ² - 1 stuk
Totale oppervlakte	16,00 m ²
Identificatiemethode	Een monstername door de asbestdeskundige met laboanalyse door een asbestlabo.
Destructieve handeling voor identificatie	Nee

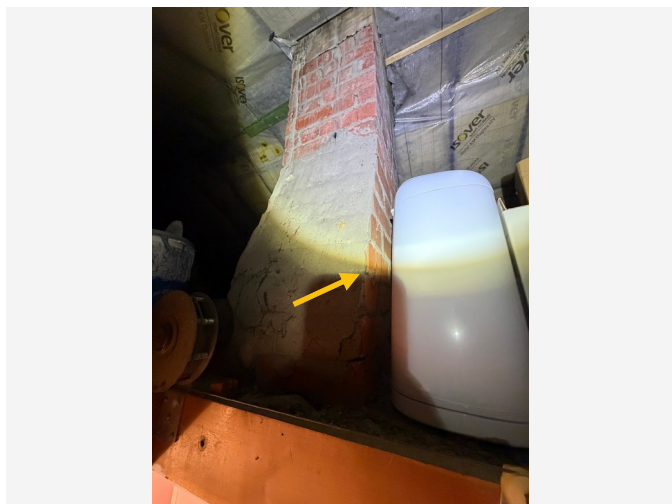
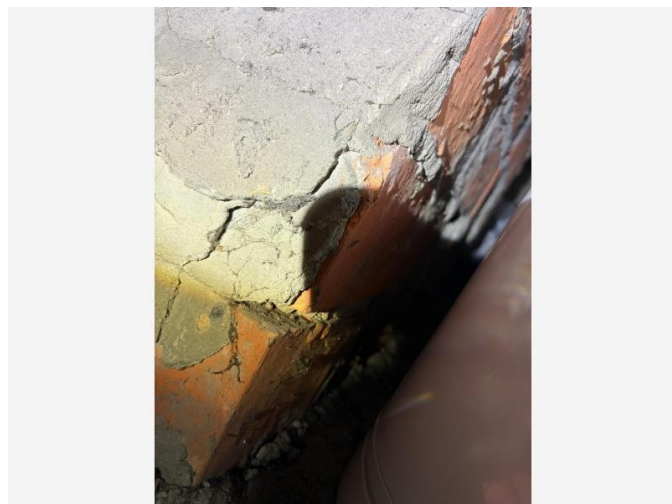
Geen asbest

#	Type	Referentie	Resultaat
8.1	Mengmonster	04 cementering schoorsteen	Geen asbest

Beschrijving	cementering schoorsteen op zolder
Omgeving	Binnen
Primaire drager	Binnenwand
Bindmiddel van materiaal	Cement
Gebondenheid op basis van bindmiddel	Hecht
Hoeveelheid (gewicht - aantal)	<ul style="list-style-type: none">• 20,00 kg - 1 stuk
Totaal gewicht	20,00 kg
Identificatiemethode	Een monstername door de asbestdeskundige met laboanalyse door een asbestlabo.
Destructieve handeling voor identificatie	Nee
Opmerking	Het betreft de cementering van de schoorsteen op zolder.
