Attestnummer : 20230228-000043.001

## Niet-asbestveilig

## Zone 1: Woning nummer 40

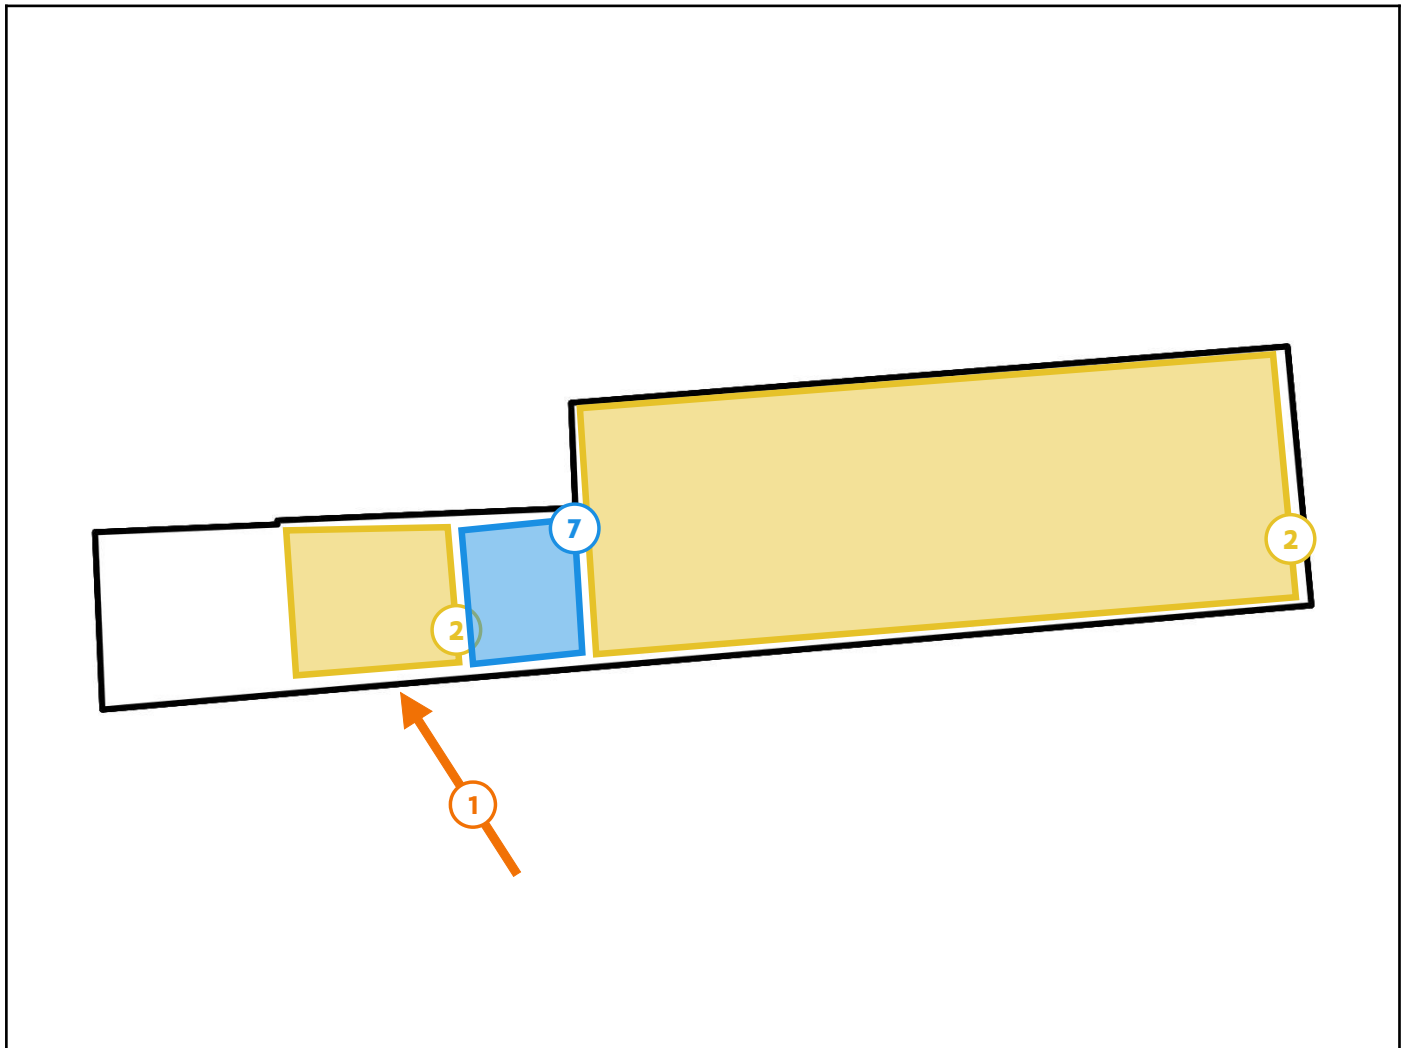
## Plan 1.5: Dakenplan woning

| Beschrijving | Type | Actie |
|---|---|---|
| 1. Rookafvoerbuizen dak | Asbestmateriaal | Verwijderen |
| 2. Onderdakplaat uit asbestcement | Asbestmateriaal | Zorgvuldig beheren |
| 7. Plat dak in zink | Geen asbest | - |

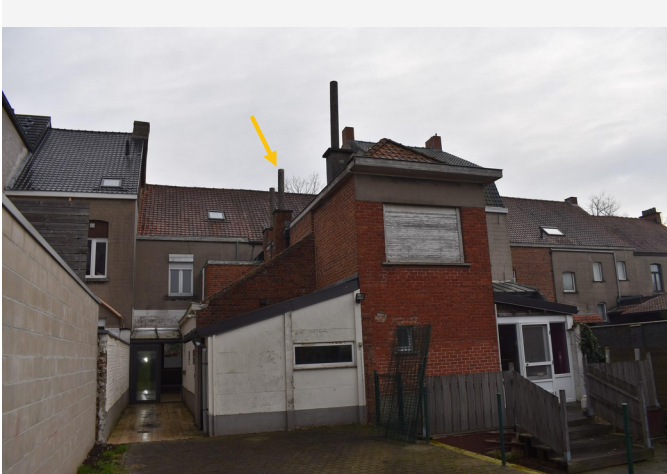
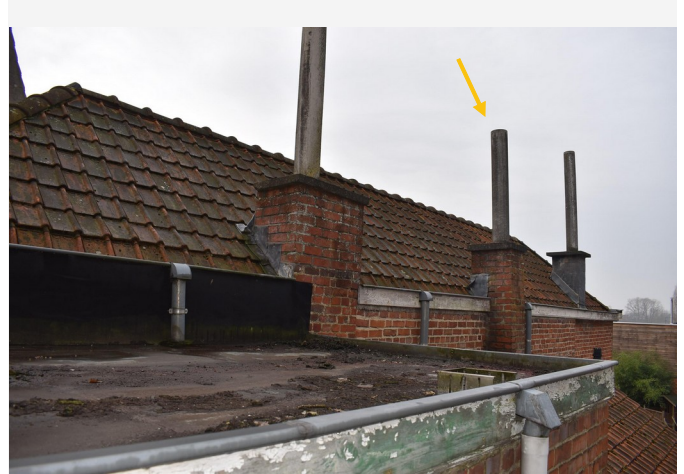
| Fiche 1: Rookafvoerbuizen dak..... | 15 |

Het asbestmateriaal valt onder de mijlpaal van 2034.

Verwijderen

Bij reinigen schoorsteen kunnen vezels vrijkomen.

| Eindbeoordeling materiaalrisico | Laag materiaalrisico en/of verlaagde kans op vezelvrijgave |

| Asbestsoort (vezeltype) | Crocidoliet aanwezig |
| Toestand van het materiaal | Licht beschadigd, licht verweerd. Intact materiaal type Pical – asbestboard of categorie III 'gebondenheid' |

| Beschrijving | Rookafvoerbuizen dak |

| Opmerking | Buis kan doorlopen in metselwerk tot onderzijde schoorsteen, niet zichtbaar. |

- Verwijder dit asbestmateriaal zo snel mogelijk. Volg de toestand goed op.

- Eenvoudige handelingen: mag via doe-het-zelf of door werknemer(s) met opleidingsattest eenvoudige handelingen  
Hechtgebonden asbest kan via eenvoudige handelingen verwijderd worden, mits dragen nodige PBM's.  
Personeel dient jaarlijks opleiding te volgen bij verwijdering asbest.

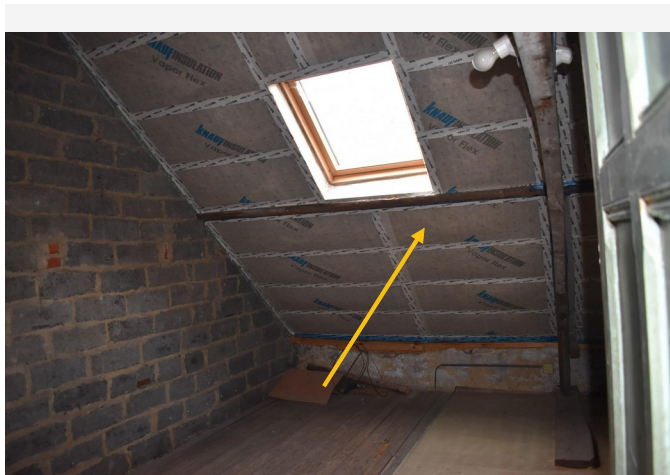
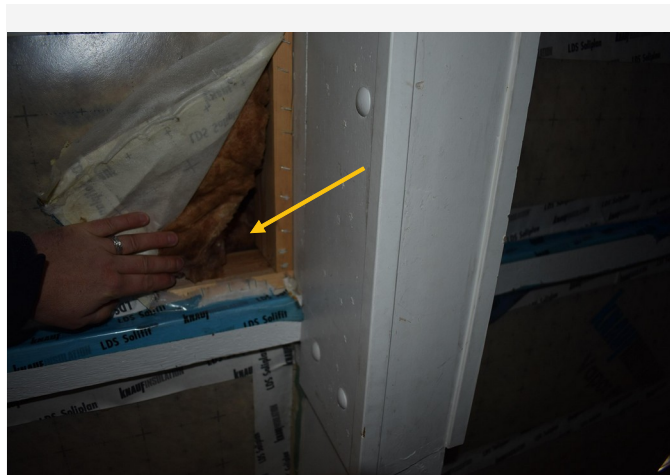
| Fiche 2: Onderdakplaat uit asbestcement..... | 18 |

Het asbestmateriaal valt onder de mijlpaal van 2040.

Zorgvuldig beheren

| Eindbeoordeling materiaalisico | Laag materiaalisico en/of verlaagde kans op vezelvrijgave |

| Asbestsoort (vezeltype) | Crocidoliet aanwezig |
| Toestand van het materiaal | Licht beschadigd, licht verweerd. Intact materiaal type Pical – asbestboard of categorie III 'gebondenheid' |

| Beschrijving | Onderdakplaat uit asbestcement |

- Zorg voor een veilig beheer en verwijder dit asbestmateriaal wanneer het bij werken eenvoudig bereikbaar wordt. Controleer de toestand jaarlijks op wijzigingen.

- Eenvoudige handelingen: mag via doe-het-zelf of door werknemer(s) met opleidingsattest eenvoudige handelingen  
Hechtgebonden asbest kan via eenvoudige handelingen verwijderd worden, mits dragen nodige PBM's.  
Personeel dient jaarlijks opleiding te volgen bij verwijdering asbest.

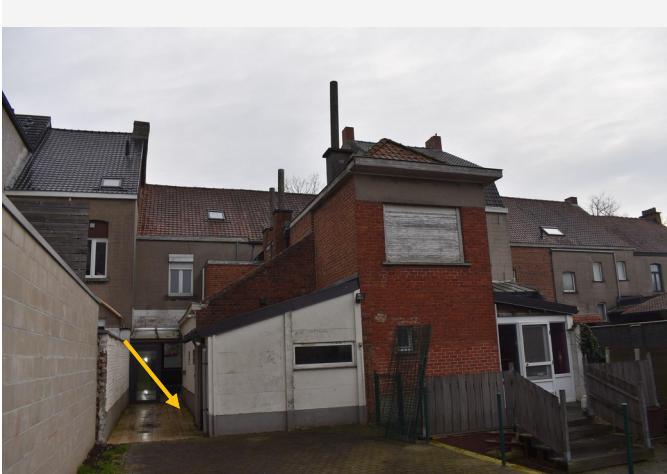
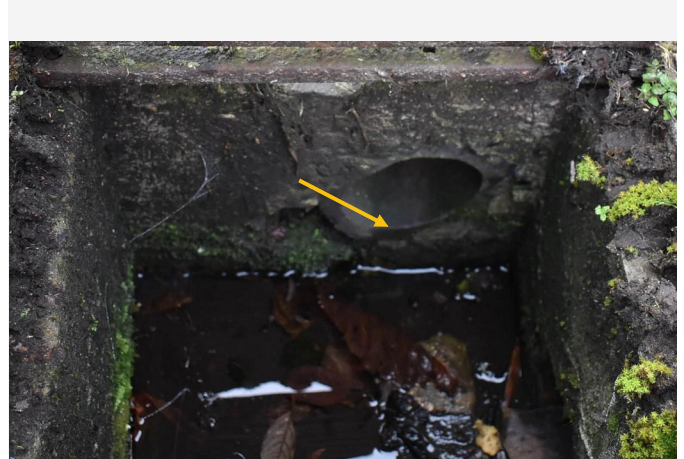
| Fiche 3: Ondergrondse leidingen in asbestcement..... | 21 |

Het asbestmateriaal valt onder de mijlpaal van 2040.

Zorgvuldig beheren

| Eindbeoordeling materiaalarisico | Laag materiaalarisico en/of verlaagde kans op vezelvrijgave |

| Asbestsoort (vezeltype) | Crocidoliet aanwezig |
| Toestand van het materiaal | Matig beschadigd, matig verweerd |

| Beschrijving | Ondergrondse leidingen in asbestcement |

| <b>Opmerking</b> | Hoeveelheid niet te bepalen, slechts op één plaats zichtbaar. Buis asbestverdacht. |

- Zorg voor een veilig beheer en verwijder dit asbestmateriaal wanneer het bij werken eenvoudig bereikbaar wordt. Controleer de toestand jaarlijks op wijzigingen.

- Eenvoudige handelingen: mag via doe-het-zelf of door werknemer(s) met opleidingsattest eenvoudige handelingen  
Hechtgebonden asbest kan via eenvoudige handelingen verwijderd worden, mits dragen nodige PBM's.  
Personeel dient jaarlijks opleiding te volgen bij verwijdering asbest.

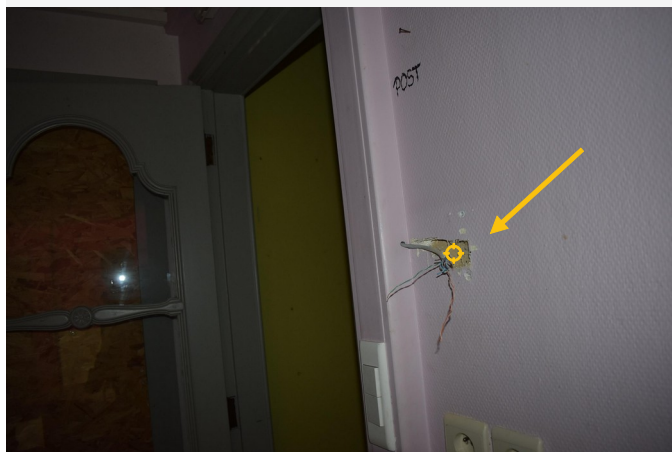
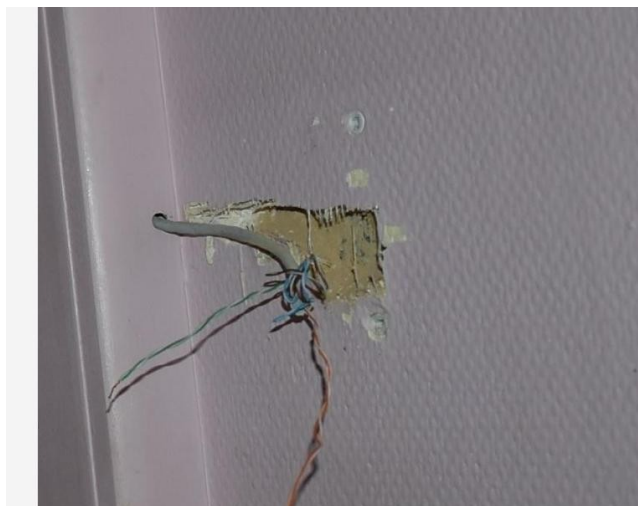
## Fiche 4: Pleister muren woning

Geen asbest

| # | Type | Referentie | Resultaat |
|---|---|---|---|
| 4.1 | Mengmonster | ZW-2023-1702-A1 | Geen asbest |

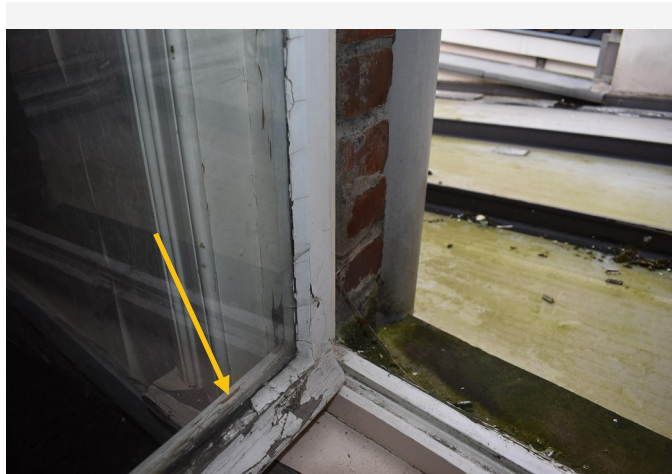
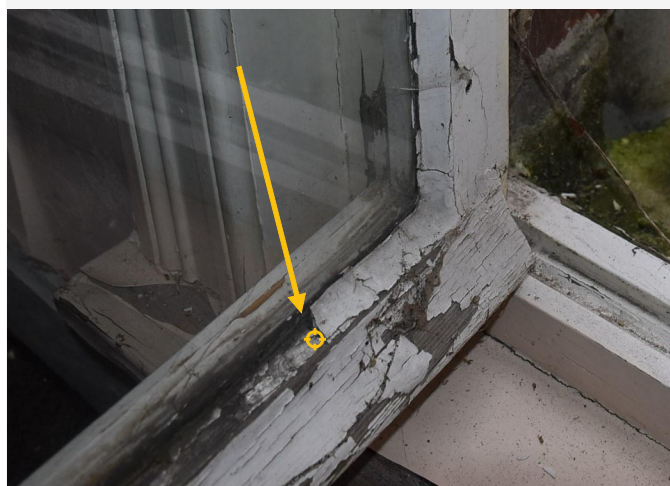
| Fiche 5: Mastiek woning..... | 27 |

Geen asbest

| # | Type | Referentie | Resultaat |
|---|---|---|---|
| 5.1 | Puntmonster | ZW-2023-1702-A3 | Geen asbest |

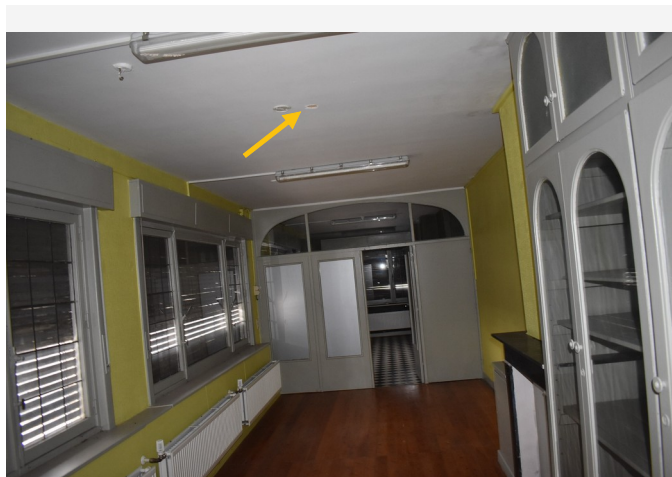
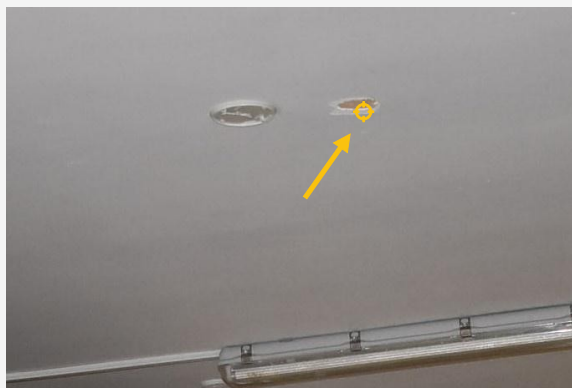
## Fiche 6: Pleister plafond woning

Geen asbest

| # | Type | Referentie | Resultaat |
|---|---|---|---|
| 6.1 | Mengmonster | ZW-2023-1702-A2 | Geen asbest |

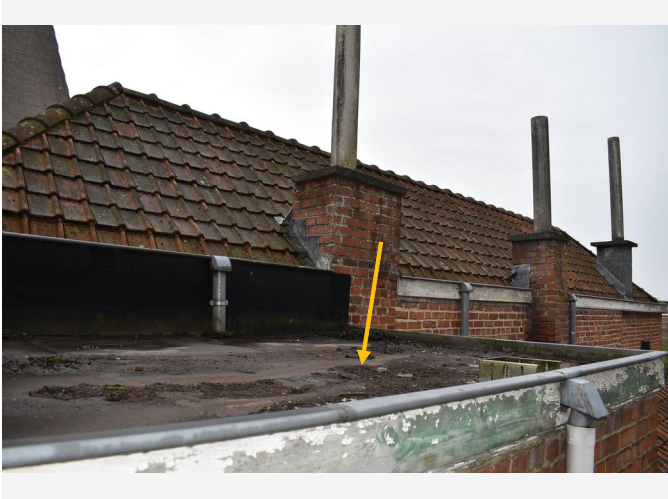
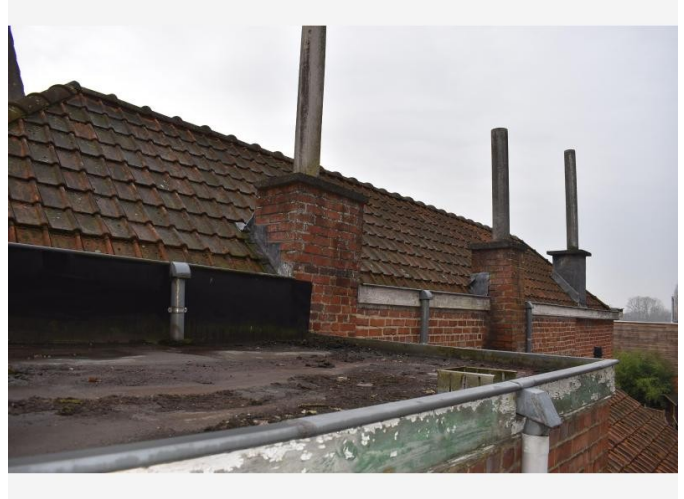
## Fiche 7: Plat dak in zink

Geen asbest
