Asbestinventarisatetest

Jan Breydelstraat 2, 8530 Harelbeke

Attestnummer : 20251027-000204.000

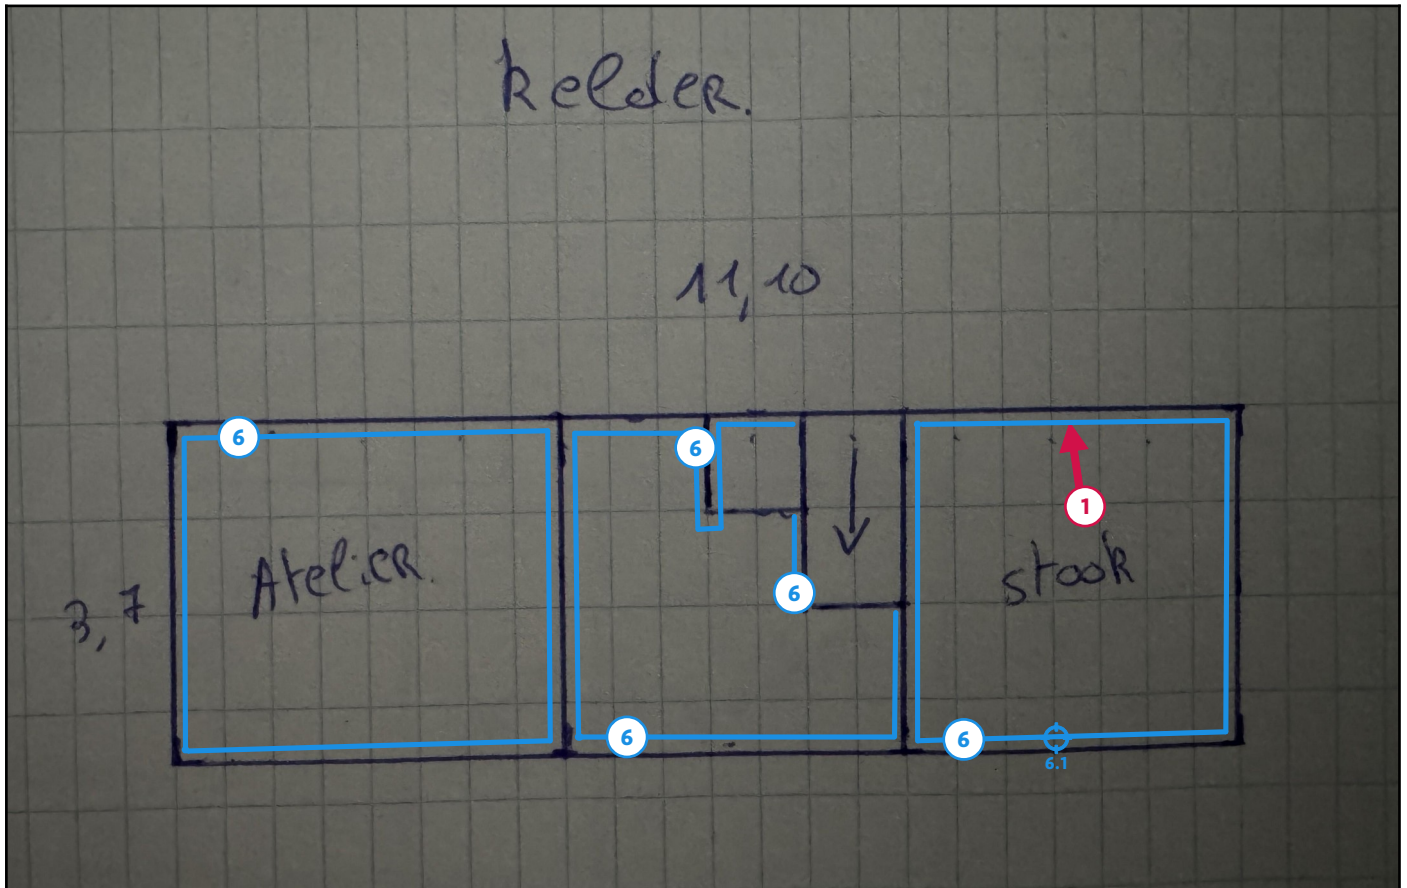
Plan 1.1: kelderverdiep

Beschrijving	Type	Actie
1. doorvoerbuis stookolieleiding	Asbestmateriaal	Dringend maatregelen nemen
6. cementering perceelsmuur / kelder	Geen asbest	-
6.1 Code: 01 cementering perceelsmuur / kelder	Mengmonster	-

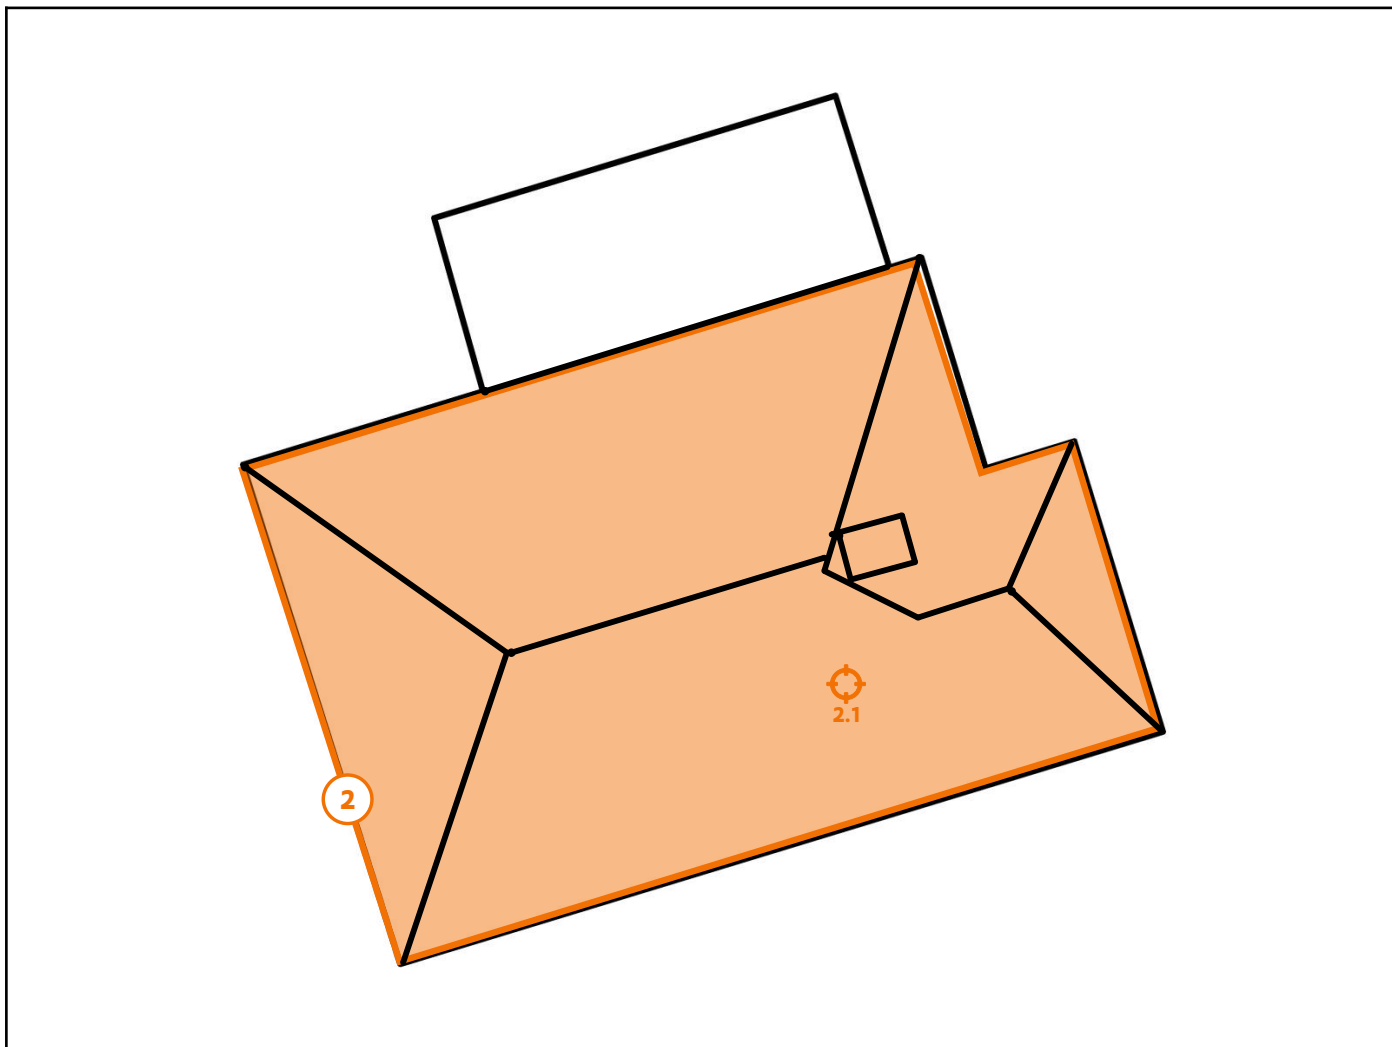
Plan 1.7: dakplan kopie

Beschrijving	Type	Actie
2. Menuiserie onderdak	Asbestmateriaal	Maatregelen nemen
2.1 Code: 06 menuiserie onderdak	Puntmonster	-

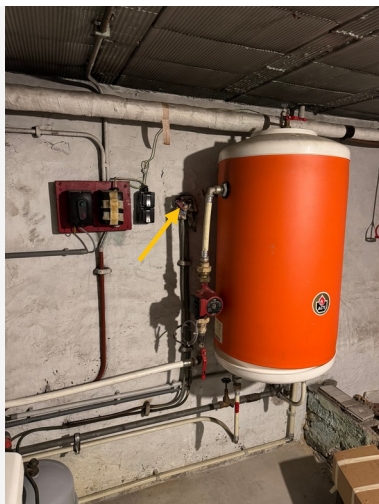
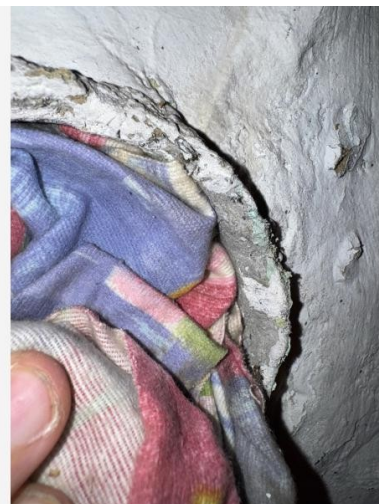
Doordat de buis al in slechte staat is, zal deze niet kunnen verwijderd worden zonder gebroken te worden.

Eindbeoordeling materiaalrisico	Hoog materiaalrisico en/of hoge kans op vezelvrijgave
---------------------------------	---

Gebondenheid	Categorie 1: hechtgebonden in oorsprong
Asbestsoort (vezeltype)	Crocidoliet aanwezig
Asbestconcentratie	Laag (< 50%)
Afschermingsgraad van het gehele materiaal	Geheel of deels (ook) vrij aan binnenluchtstromen
Toestand van het materiaal	Matig beschadigd, matig verweerd

Beschrijving	doorvoerbuis stookolieleiding
Omgeving	Grenst aan binnen- en buitenlucht
Primaire drager	Fundering-draagstructuur (horizontaal, verticaal)
Asbestmateriaal	Buis, koker, leiding, pijp, doorvoer
Bindmiddel van asbestmateriaal	Cement
Gebondenheid op basis van bindmiddel	Hecht
Hoeveelheid (lengte - omtrek - dikte - aantal)	<ul style="list-style-type: none">• 5,00 m - 30,00 cm - 1,00 cm - 1 stuk
Totaal volume	0,015 m ³
Eenvoudig bereikbaar	Nee <ul style="list-style-type: none">• Het asbestmateriaal is bedekt (uitgezonderd laag verf, coating, behang, kunststof, textiel) en het wegnemen van het bedekkende materiaal kan niet zonder het bedekkende materiaal te beschadigen.
Bevestigingswijze	<ul style="list-style-type: none">• Geklemd
Identificatiemethode	Vaststelling zonder monsternamen
Destructieve handeling voor identificatie	Nee
Opmerking	Het betreft de doorvoerbuis van de stookolieleiding in de kelder.

Dringend maatregelen nemen

- Scherm in afwachting van verwijdering het asbestmateriaal af van luchtstromingen en verstoring: bijvoorbeeld door het te verpakken, te fixeren, af te dekken, signalisatie - afbakening aan te brengen, ...
- Voer bijkomende staalname(s) uit.

- Hermetische zone (erkend asbestverwijderaars)
Dit betreft een hechtgebonden asbestmateriaal dat bij de verwijdering hoogstwaarschijnlijk gebroken of gescheurd zal worden. Het verwijderen van deze toepassing kan een grote vezelvrijgave tot gevolg hebben. Deze toepassing kan enkel verwijderd worden in een hermetische zone door een erkend asbestverwijderaars.

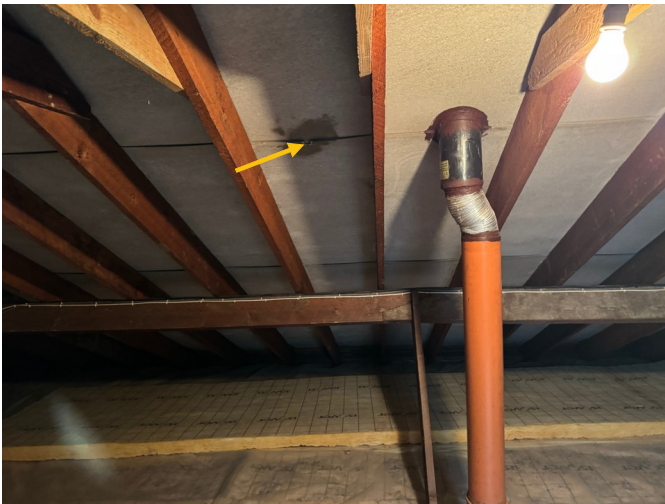
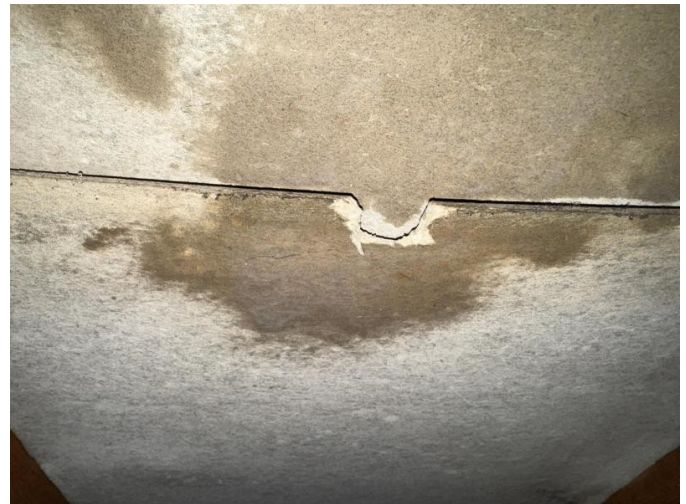
Eindbeoordeling materiaalrisico	Verhoogd materiaalrisico en/of verhoogde kans op vezelvrijgave
---------------------------------	--

Gebondenheid	Categorie 1: hechtgebonden in oorsprong
Asbestsoort (vezeltype)	Crocidoliet aanwezig
Asbestconcentratie	Laag (< 50%)
Afschermingsgraad van het gehele materiaal	Geheel of deels (ook) vrij aan de binnenlucht
Toestand van het materiaal	Licht beschadigd, licht verweerd. Intact calciumsilicaatmateriaal of categorie III 'gebondenheid'

#	Type	Referentie	Resultaat
2.1	Puntmonster	06 menuiserite onderdak	Crocidoliet, Chrysotiel

Beschrijving	Menuiserite onderdak
Omgeving	Grenst aan binnen- en buitenlucht
Primaire drager	Schuin dak
Asbestmateriaal	Plaat, paneel, tablet - Type Menuiserite
Bindmiddel van asbestmateriaal	Cement
Gebondenheid op basis van bindmiddel	Hecht
Hoeveelheid (oppervlakte - dikte - aantal)	<ul style="list-style-type: none">• 140,00 m² - 0,50 cm - 1 stuk
Totaal volume	0,70 m ³
Eenvoudig bereikbaar	Nee <ul style="list-style-type: none">• Het asbestmateriaal is bedekt (uitgezonderd laag verf, coating, behang, kunststof, textiel) en het wegnemen van het bedekkende materiaal kan niet zonder het bedekkende materiaal te beschadigen.
Bevestigingswijze	<ul style="list-style-type: none">• Genageld, geniet
Identificatiemethode	Vaststelling met monstername
Destructieve handeling voor identificatie	Nee
Opmerking	Het betreft het menuiserite onderdak van de woning.

Maatregelen nemen

- Zorg voor een veilig beheer en verwijder dit asbestmateriaal wanneer het bij werken eenvoudig bereikbaar wordt. Controleer de toestand jaarlijks op wijzigingen.
- Voer bijkomende staalname(s) uit.

- Eenvoudige handelingen: mag via doe-het-zelf of door werknemer(s) met opleidingsattest eenvoudige handelingen
Als dit materiaal verwijderd kan worden zonder het te breken, te beschadigen... , dan mag met dit met eenvoudige handelingen. Vermijd stofvorming en stofverspreiding op elk moment van de werken. Bevochtig of fixeer het materiaal.

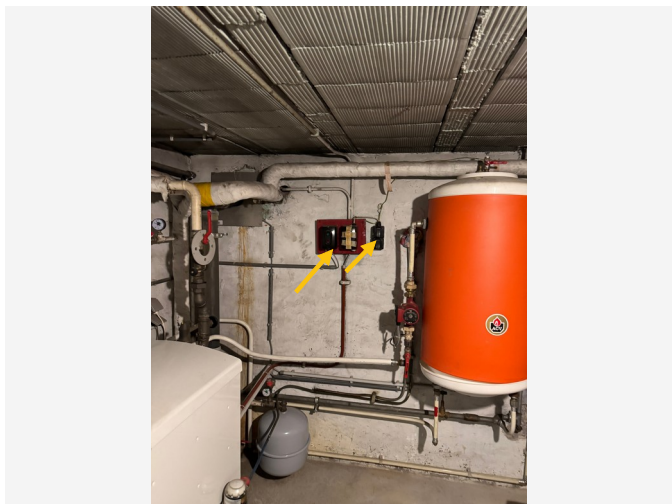
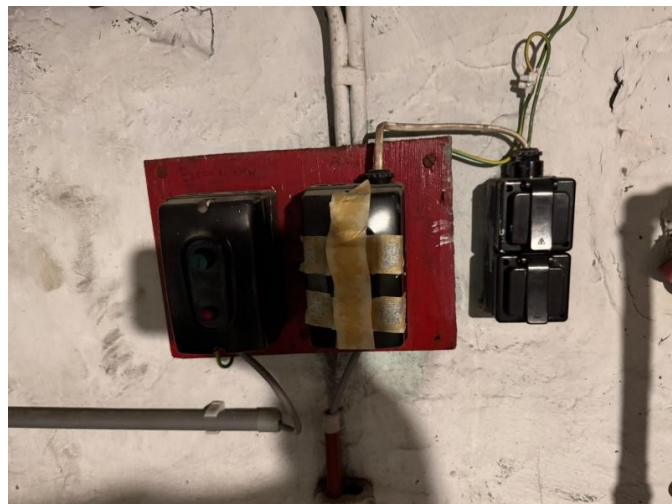
Eindbeoordeling materiaalrisico	Laag materiaalrisico en/of verlaagde kans op vezelvrijgave
---------------------------------	--

Gebondenheid	Categorie 1: hechtgebonden in oorsprong
Asbestsoort (vezeltype)	Crocidoliet aanwezig
Asbestconcentratie	Laag (< 50%)
Afschermingsgraad van het gehele materiaal	Geheel of deels (ook) vrij aan de binnenlucht
Toestand van het materiaal	Onbeschadigd, niet verweerd

Beschrijving	bakeliet toepassingen
Omgeving	Binnen
Primaire drager	Communicatie en elektrische infrastructuur en uitrusting
Asbestmateriaal	Plaat, paneel, tablet - Type Bakeliet
Bindmiddel van asbestmateriaal	Kunststof of -hars
Gebondenheid op basis van bindmiddel	Hecht
Hoeveelheid (oppervlakte - dikte - aantal)	<ul style="list-style-type: none">• 0,08 m² - 20,00 cm - 1 stuk• 0,04 m² - 8,00 cm - 4 stuks• 0,06 m² - 5,00 cm - 1 stuk• 0,01 m² - 1,00 cm - 1 stuk• 0,02 m² - 1,00 cm - 2 stuks• 0,01 m² - 8,00 cm - 1 stuk
Totaal volume	0,033 m ³
Eenvoudig bereikbaar	Ja
Bevestigingswijze	<ul style="list-style-type: none">• Geschroefd
Identificatiemethode	Vaststelling zonder monstername
Destructieve handeling voor identificatie	Nee
Opmerking	Het betreft de elektrische teller, hoofdschakelaars, zekeringkast, radiatorcransen en schakelaars in bakeliet.

Zorgvuldig beheren

- Zorg voor een veilig beheer. Vermijd het beschadigen van het asbestmateriaal. Controleer de toestand jaarlijks op wijzigingen.
- Voer bijkomende staalname(s) uit.

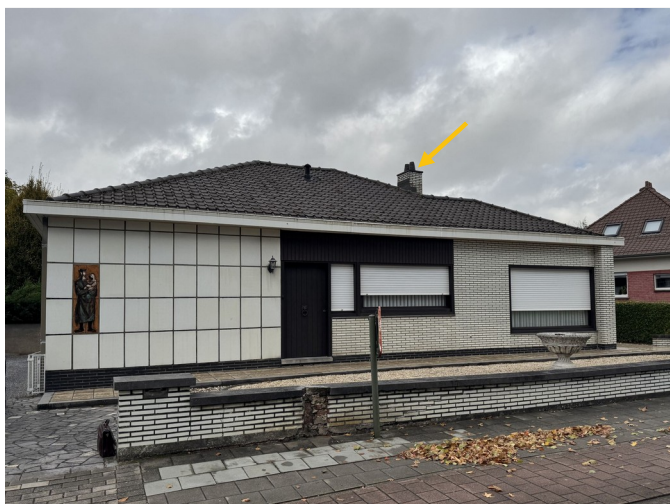
Situeringfoto

Tijdelijke beperking

Reden: Het te onderzoeken materiaal situeert zich hoger dan 3,50 m te rekenen vanaf een veilige ondergrond

Uitleg van de asbestdeskundige: De schoorsteen bevindt zich te hoog om een grondige inspectie te kunnen uitvoeren.

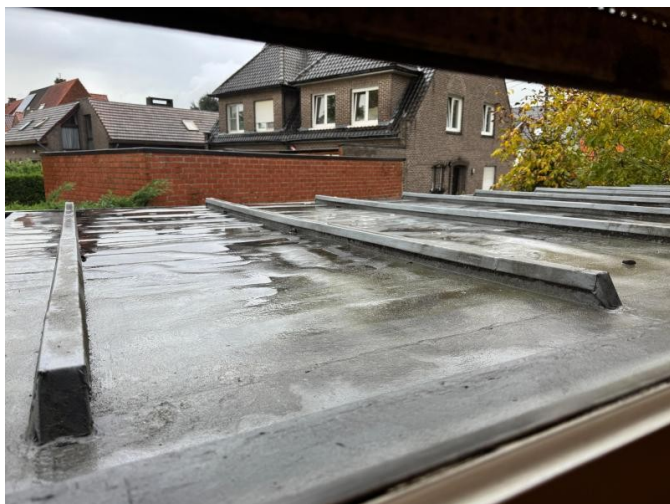
Vrije foto

De dakbedekking op het plat dak bestaat uit zink en is bijgevolg niet asbestverdacht.

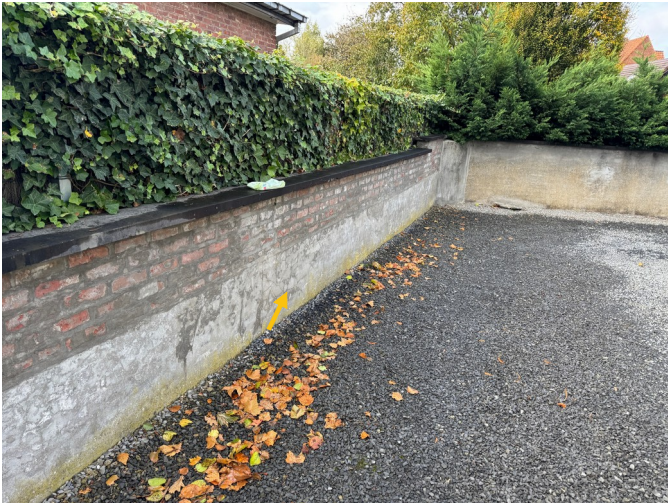
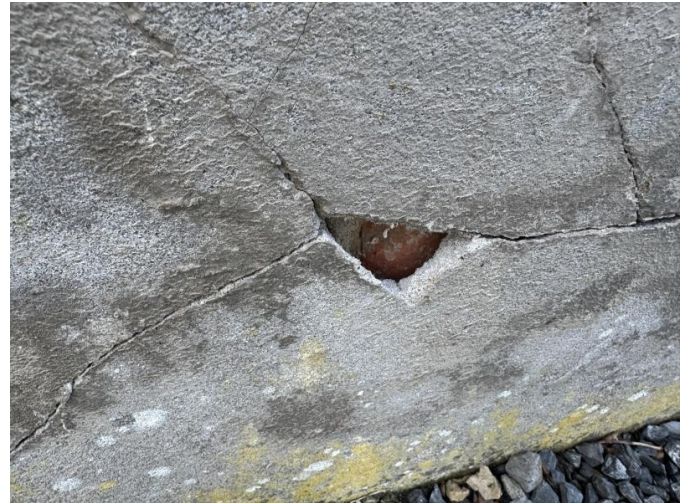
Geen asbest

#	Type	Referentie	Resultaat
6.1	Mengmonster	01 cementering perceelsmuur / kelder	Geen asbest

Beschrijving	cementering perceelsmuur / kelder
Omgeving	Grenst aan binnen- en buitenlucht
Primaire drager	Wand vrijstaand (scheidingsmuur, ...)
Bindmiddel van materiaal	Cement
Gebondenheid op basis van bindmiddel	Hecht
Hoeveelheid (oppervlakte - dikte - aantal)	<ul style="list-style-type: none">• 25,00 m² - 1,00 cm - 1 stuk• 85,00 m² - 1,00 cm - 1 stuk
Totaal volume	1,10 m ³
Identificatiemethode	Vaststelling met monstername
Destructieve handeling voor identificatie	Nee
Opmerking	Het betreft de cementering aan de perceelsmuur en in de kelder.

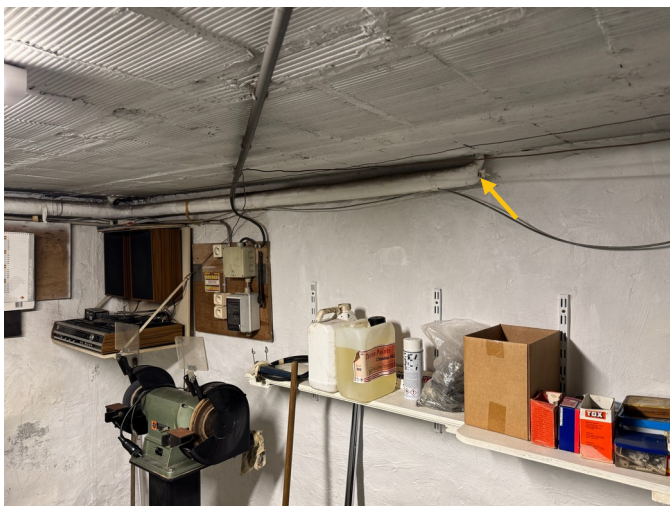
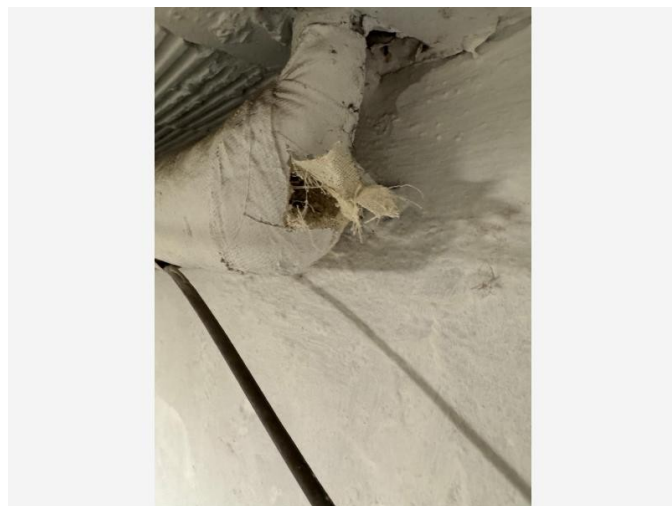
Fiche 7: leidingisolatie cv kelder

Geen asbest

#	Type	Referentie	Resultaat
7.1	Mengmonster	04 leidingisolatie cv recht	Geen asbest
7.2	Mengmonster	05 leidingisolatie cv bocht	Geen asbest

Beschrijving	leidingisolatie cv kelder
Omgeving	Binnen
Primaire drager	HVAC infrastructuur en uitrusting
Bindmiddel van materiaal	Gips - kalk
Gebondenheid op basis van bindmiddel	Niet-hechtgebonden
Hoeveelheid (lengte - omtrek - dikte - aantal)	<ul style="list-style-type: none">• 15,00 m - 20,00 cm - 4,00 cm - 1 stuk
Totaal volume	0,12 m ³
Identificatiemethode	Vaststelling met monstername
Destructieve handeling voor identificatie	Nee
Opmerking	Het betreft de leidingisolatie die rond de cv buizen in de kelder bevestigd zijn.

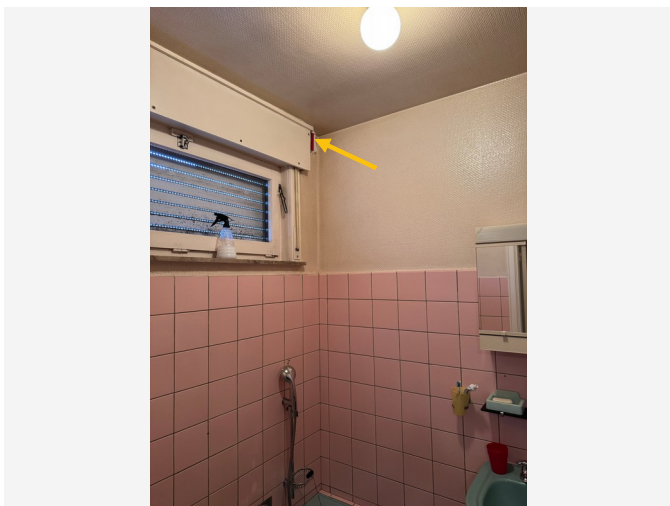
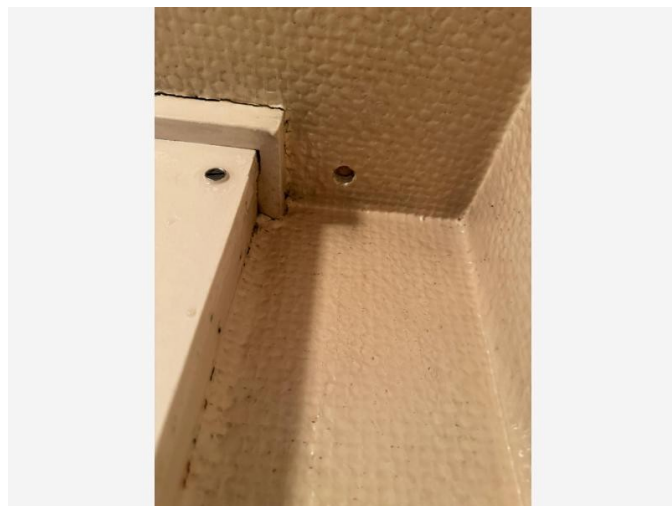
Fiche 8: pleisterwerk plafond

Geen asbest

#	Type	Referentie	Resultaat
8.1	Mengmonster	03 pleisterwerk plafond	Geen asbest

Beschrijving	pleisterwerk plafond
Omgeving	Binnen
Primaire drager	Plafond
Bindmiddel van materiaal	Gips - kalk
Gebondenheid op basis van bindmiddel	Niet-hechtgebonden
Hoeveelheid (oppervlakte - dikte - aantal)	• 135,00 m ² - 0,50 cm - 1 stuk
Totaal volume	0,675 m ³
Identificatiemethode	Vaststelling met monstername
Destructieve handeling voor identificatie	Nee
Opmerking	er is een staalname gebeurt in volgende ruimtes: natte ruimte: badkamer droge ruimte: garage traphal kelder er is geen pleisterwerk aan het plafond van de stookruimte (kelder)

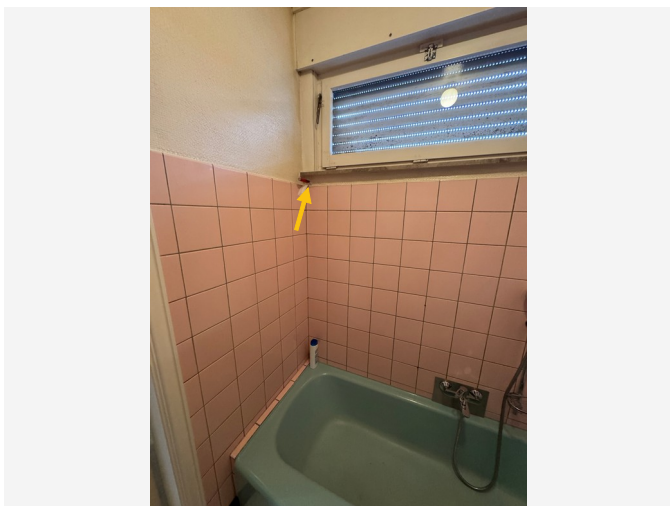
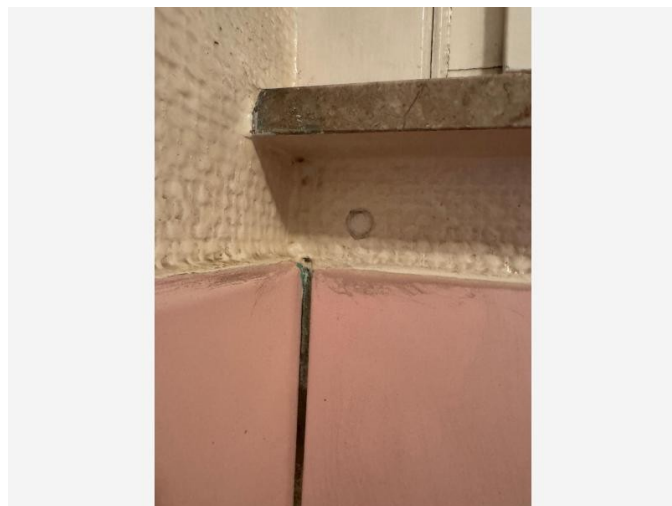
Geen asbest

#	Type	Referentie	Resultaat
9.1	Mengmonster	02 pleisterwerk muren	Geen asbest

Beschrijving	pleisterwerk muren
Omgeving	Binnen
Primaire drager	Binnenwand
Bindmiddel van materiaal	Gips - kalk
Gebondenheid op basis van bindmiddel	Niet-hechtgebonden
Hoeveelheid (oppervlakte - dikte - aantal)	• 216,00 m ² - 1,00 cm - 1 stuk
Totaal volume	2,16 m ³
Identificatiemethode	Vaststelling met monsternamen
Destructieve handeling voor identificatie	Nee
Opmerking	er is een staalname gebeurt in volgende ruimtes: droge ruimte: inkom natte ruimte: badkamer traphal naar kelder er is geen pleisterwerk in de stookruimte/kelder
