Asbestinventarisatetest

Zwevegemstraat 113, 8553 Zwevegem

Attestnummer : 20250929-000407.000

Niet-asbestveilig

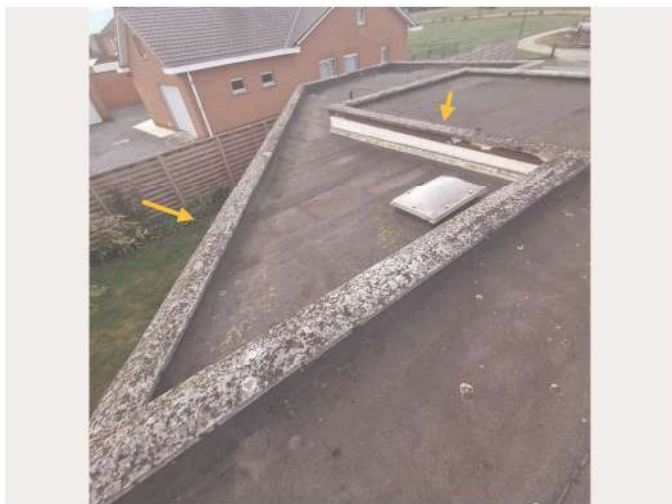
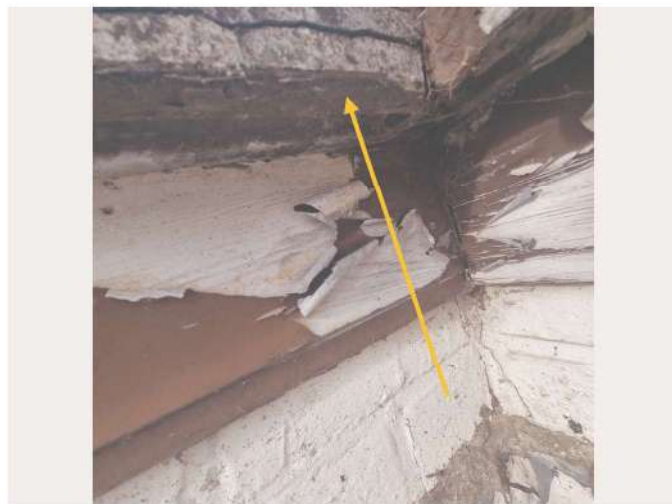
Het asbestmateriaal valt onder de mijlpaal van 2040.

Verwijderen

Eindbeoordeling materiaalrisico	Verhoogd materiaalrisico en/of verhoogde kans op vezelvrijgave
---------------------------------	--

Gebondenheid	Categorie 1: hechtgebonden in oorsprong
Asbestsoort (vezeltype)	Crocidoliet aanwezig
Asbestconcentratie	Laag (< 50%)
Afschermingsgraad van het gehele materiaal	Geheel of deels vrij aan de buitenlucht
Toestand van het materiaal	Matig beschadigd, matig verweerd

Beschrijving	BR-Muur-Deksteen werkplaats Hol-G
Omgeving	Buiten
Primaire drager	Binnenwand
Asbestmateriaal	Deksteen, muurkap - Hol
Bindmiddel van asbestmateriaal	Cement
Gebondenheid op basis van bindmiddel	Hecht
Hoeveelheid (oppervlakte - dikte - aantal)	• 13,83 m ² - 5,00 cm - 1 stuk
Totaal volume	0,692 m ³
Eenvoudig bereikbaar	Ja
Bevestigingswijze	• Verlijmd, ingegoten, versmeerd
Identificatiemethode	Vaststelling zonder monsternamen
Destructieve handeling voor identificatie	Nee
Opmerking	Er zijn holle dekstenen aanwezig op de muren. Deze zijn verdacht. Laat stalen nemen alvorens deze te verwijderen. De hoeveelheid is een indicatie en mag niet verder gebruikt worden als maatstaf.

- Zorg voor een veilig beheer. Vermijd het beschadigen van het asbestmateriaal. Controleer de toestand jaarlijks op wijzigingen.
- Voer bijkomende staalname(s) uit.

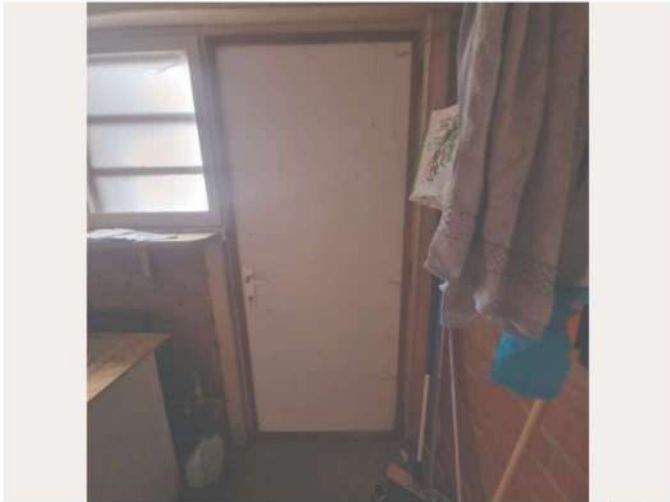
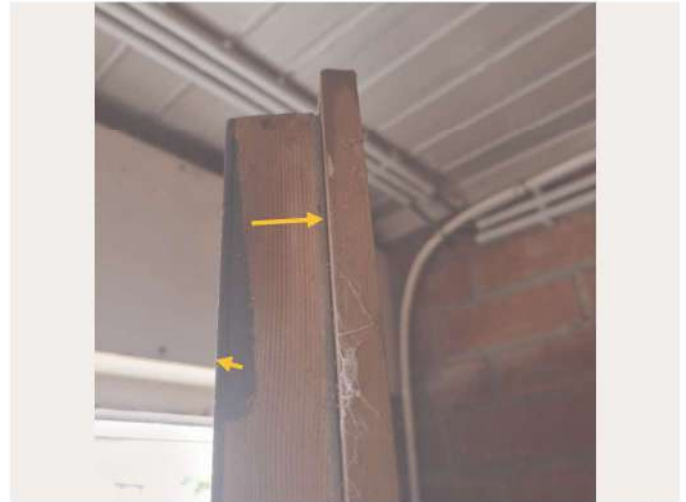
Het asbestmateriaal valt onder de mijlpaal van 2040.

Zorgvuldig beheren

Eindbeoordeling materiaalrisico	Laag materiaalrisico en/of verlaagde kans op vezelvrijgave
Opmerking	De platen zijn niet beschadigd tijdens het plaatsbezoek.

Gebondenheid	Categorie 1: hechtgebonden in oorsprong
Asbestsoort (vezeltype)	Crocidoliet aanwezig
Asbestconcentratie	Laag (< 50%)
Afschermingsgraad van het gehele materiaal	Geheel of deels (ook) vrij aan de binnenlucht
Toestand van het materiaal	Onbeschadigd, niet verweerd

Beschrijving	BR-Gevel-Glasal deur CV ketel ruimte -G-Binnenlucht
Omgeving	Grenst aan binnen- en buitenlucht
Primaire drager	Wand buitenschil
Asbestmateriaal	Plaat, paneel, tablet - Geëmailleerd, type Glasal
Bindmiddel van asbestmateriaal	Cement
Gebondenheid op basis van bindmiddel	Hecht
Hoeveelheid (oppervlakte - dikte - aantal)	• 2,10 m ² - 0,30 cm - 2 stuks
Totaal volume	0,013 m ³
Eenvoudig bereikbaar	Ja
Bevestigingswijze	• Verlijmd, ingegoten, versmeerd
Identificatiemethode	Vaststelling zonder monstername
Destructieve handeling voor identificatie	Nee
Opmerking	De deur van de cv ketel ruimte. Het is aangewezen om bijkomend onderzoek uit te voeren bij werken.

- Zorg voor een veilig beheer. Vermijd het beschadigen van het asbestmateriaal. Controleer de toestand jaarlijks op wijzigingen.
- Voer bijkomende staalname(s) uit.

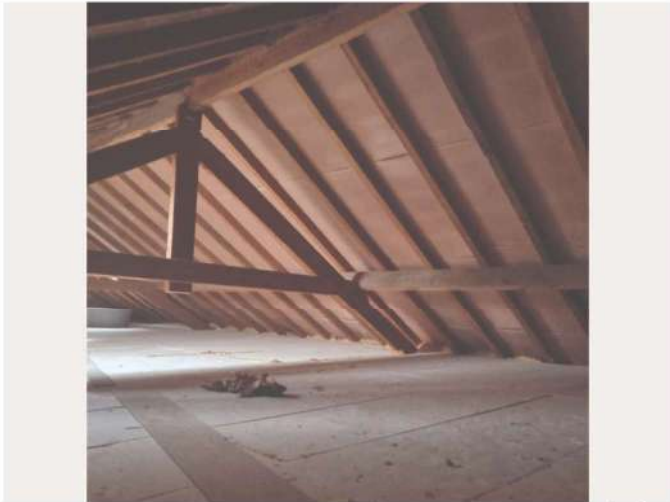
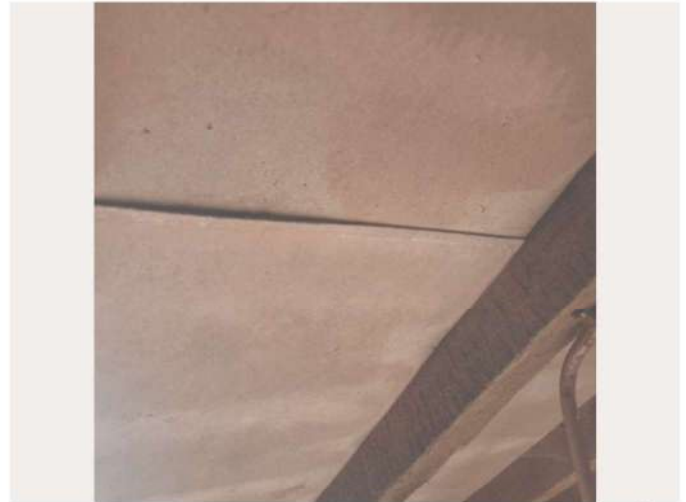
Het asbestmateriaal valt onder de mijlpaal van 2040.

Zorgvuldig beheren

Eindbeoordeling materiaalisico	Laag materiaalisico en/of verlaagde kans op vezelvrijgave
--------------------------------	---

Gebondenheid	Categorie 1: hechtgebonden in oorsprong
Asbestsoort (vezeltype)	Crocidoliet aanwezig
Asbestconcentratie	Laag (< 50%)
Afschermingsgraad van het gehele materiaal	Geheel of deels (ook) vrij aan de binnenlucht
Toestand van het materiaal	Onbeschadigd, niet verweerd

Beschrijving	BR-HDak-Onderdak woning + werkplaats-G-Binnenlucht
Omgeving	Binnen
Primaire drager	Schuin dak
Asbestmateriaal	Plaat, paneel, tablet - Type Menuiserie
Bindmiddel van asbestmateriaal	Cement
Gebondenheid op basis van bindmiddel	Hecht
Hoeveelheid (oppervlakte - dikte - aantal)	<ul style="list-style-type: none"> • 40,04 m² - 0,30 cm - 1 stuk • 99,61 m² - 0,27 cm - 1 stuk
Totaal volume	0,389 m ³
Eenvoudig bereikbaar	<p>Nee</p> <ul style="list-style-type: none"> • Het asbestmateriaal is bedekt (uitgezonderd laag verf, coating, behang, kunststof, textiel) en het wegnemen van het bedekkende materiaal kan niet zonder het bedekkende materiaal te beschadigen.
Bevestigingswijze	<ul style="list-style-type: none"> • Genageld, geniet
Identificatiemethode	Vaststelling zonder monsternamen
Destructieve handeling voor identificatie	Nee
Opmerking	De vermelde oppervlaktes betreffen een beredeneerde schatting. Er worden geen rechten verleend aan deze oppervlaktes.

- Zorg voor een veilig beheer en verwijder dit asbestmateriaal wanneer het bij werken eenvoudig bereikbaar wordt. Controleer de toestand jaarlijks op wijzigingen.
- Voer bijkomende staalname(s) uit.

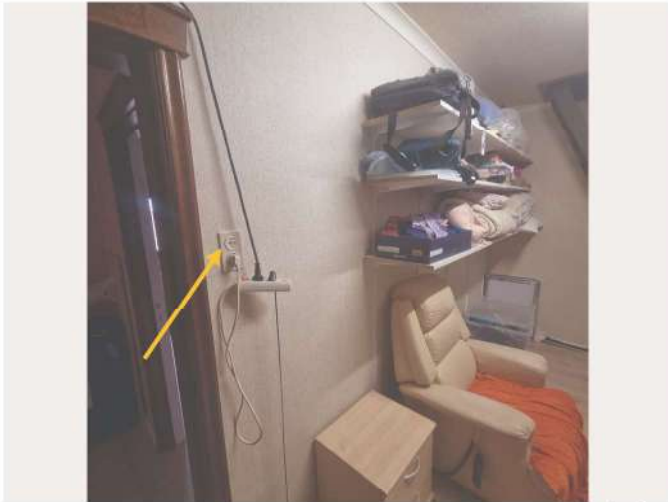
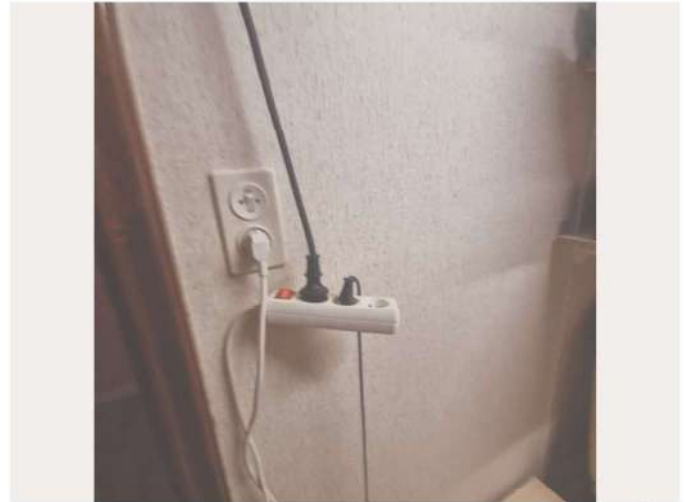
Het asbestmateriaal valt onder de mijlpaal van 2040.

Zorgvuldig beheren

Eindbeoordeling materiaalrisico	Laag materiaalrisico en/of verlaagde kans op vezelvrijgave
---------------------------------	--

Gebondenheid	Categorie 1: hechtgebonden in oorsprong
Asbestsoort (vezeltype)	Crocidoliet aanwezig
Asbestconcentratie	Laag (< 50%)
Afschermingsgraad van het gehele materiaal	Geheel of deels (ook) vrij aan de binnenlucht
Toestand van het materiaal	Onbeschadigd, niet verweerd

Beschrijving	BR-Muur-Bakeliet Schakelaars en stopcontacten
Omgeving	Binnen
Primaire drager	Communicatie en elektrische infrastructuur en uitrusting
Asbestmateriaal	Plaat, paneel, tablet - Type Bakeliet
Bindmiddel van asbestmateriaal	Kunststof of -hars
Gebondenheid op basis van bindmiddel	Hecht
Hoeveelheid (oppervlakte - dikte - aantal)	<ul style="list-style-type: none"> • 0,40 m² - 0,30 cm - 1 stuk
Totaal volume	0,001 m ³
Eenvoudig bereikbaar	Ja
Bevestigingswijze	<ul style="list-style-type: none"> • Geschroefd
Identificatiemethode	Vaststelling zonder monstername
Destructieve handeling voor identificatie	Nee
Opmerking	<p>Stopcontacten en schakelaars in bakeliet aanwezig op het eerste verdiep ter hoogte van de slaapkamer en hal. Deze oppervlakte werd niet gemeten, maar geschat op basis van een benadering voor alle aanwezige schakelaars. Deze schatting mag niet worden gebruikt als maatstaf voor heffingen. Bakeliet wordt door ons beschouwd als een asbestverdachte toepassing, aangezien het in veel gevallen asbesthoudend is. We hebben echter geen staalname uitgevoerd om de functionaliteit niet in gevaar te brengen. Voer zeker verdere staalname uit voor verwijdering.</p>

- Zorg voor een veilig beheer. Vermijd het beschadigen van het asbestmateriaal. Controleer de toestand jaarlijks op wijzigingen.
- Voer bijkomende staalname(s) uit.

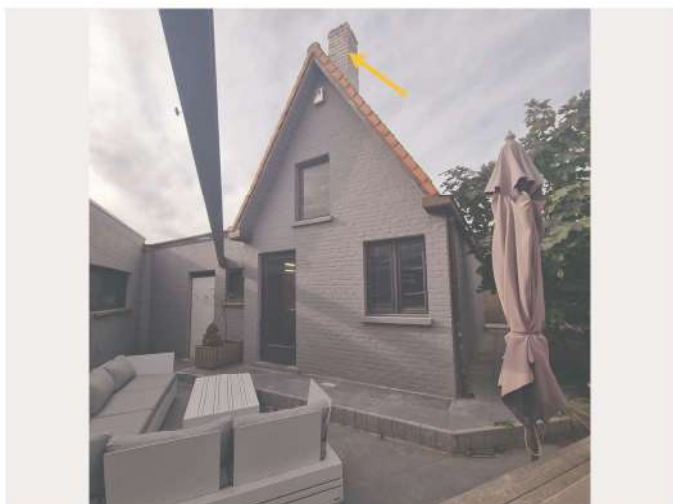
Situeringsfoto

Tijdelijke beperking

Reden: Het te onderzoeken materiaal situeert zich hoger dan 3,50 m te rekenen vanaf een veilige ondergrond

Uitleg van de asbestdeskundige: Het schoorsteen rookgaskanaal is niet te beoordelen. Het is niet zichtbaar of er een asbestverdacht rookgaskanaal aanwezig is in de schoorsteen. De binnenzijde van de schoorsteen is niet inspecteerbaar. Het is wel zo gezien het bouwjaar van de woning, dat er mogelijk asbestverdachte materialen gebruikt werden in de schoorsteen, met als functie brandwerend. Dit kan bijvoorbeeld gaan over een asbestverdacht rookgaskanaal dat gebruikt werd in de schoorsteen. Wees extra aandachtig bij werken aan de schoorsteen om deze nader te inspecteren op asbestverdachte materialen.

(Asbest)materiaal	Rookgaskanaal
Karakterisatie	Asbest (verdacht)
Primaire drager	Schuin dak

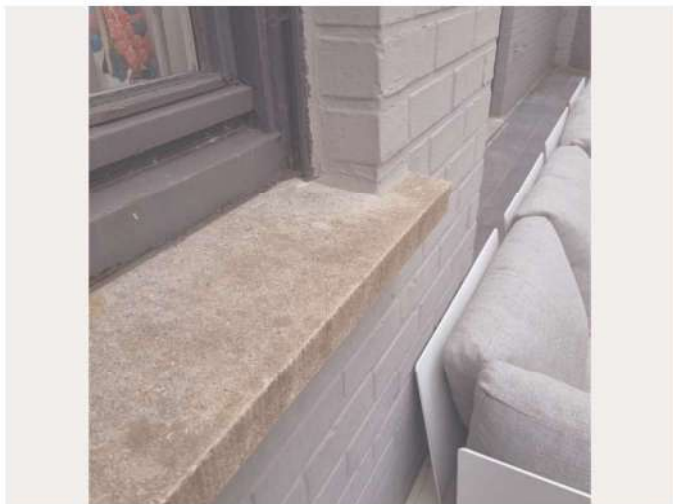
Er is geen verdachte mastiek aanwezig tussen het buitenschrijnwerk en het gevelmetselwerk.

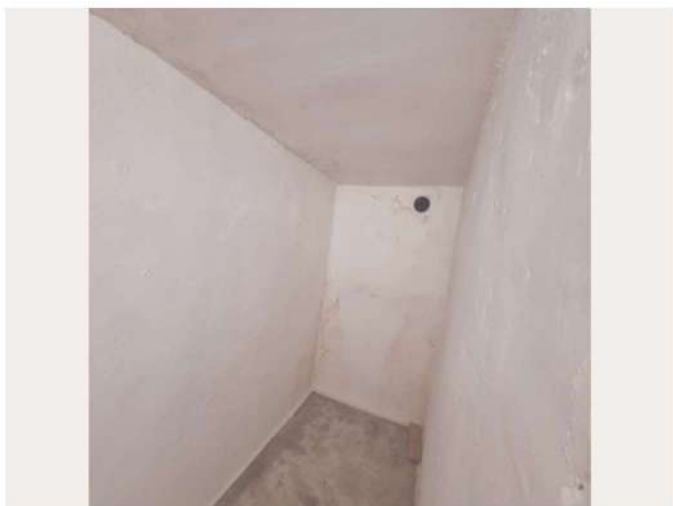
Tijdens het plaatsbezoek werd de kelder onderzocht. Er konden geen verdachte materialen teruggevonden worden. De verluchtinsbuizen die aanwezig zijn bestaan uit pvc.

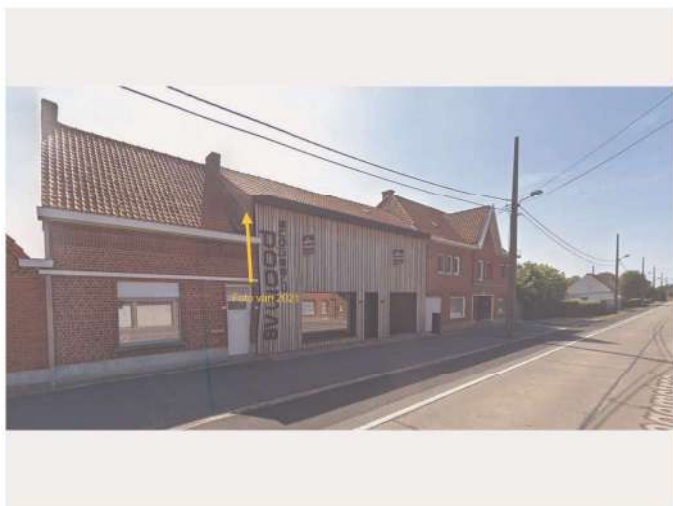
Er zijn nieuwe leien aanwezig langs de linker zijgevel. Dit kon worden nagegaan bij google maps.

Identificatiemethode	Bewijsdocument
Primaire drager	Wand buitenschil
(Asbest)materiaal	Dak- en gevelbekleding - Lei, shingle
Bindmiddel	Cement
Gebondenheid bindmiddel	Hecht

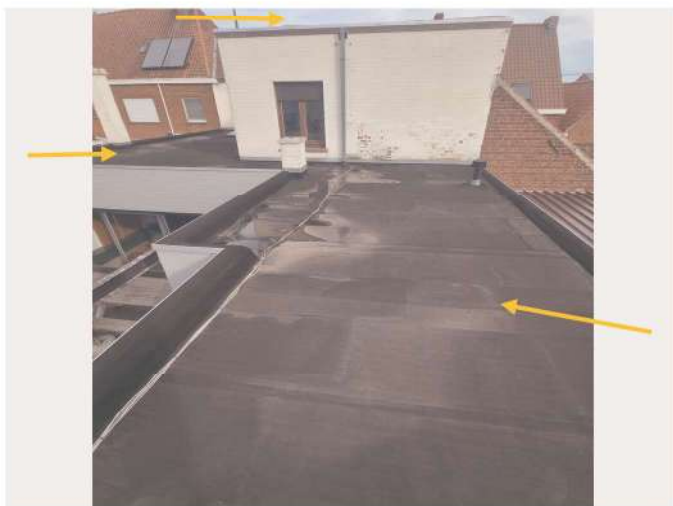
Het platdak is opgebouwd uit EPDM. Dit materiaal is niet asbestverdacht.

Het is niet duidelijk of er nog oude verdachte dakbedekkingen aanwezig zijn onder de laag EPDM, dit behoort tot een destructief onderzoek en is niet noodzakelijk voor dit attest. Het is aangewezen om bijkomend onderzoek uit te voeren bij werken.

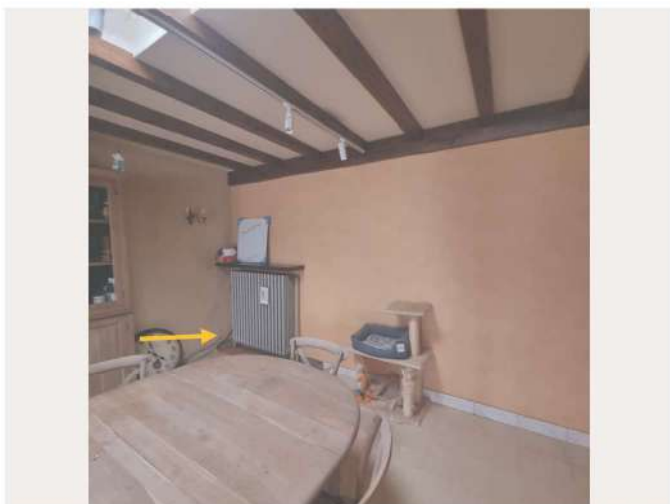
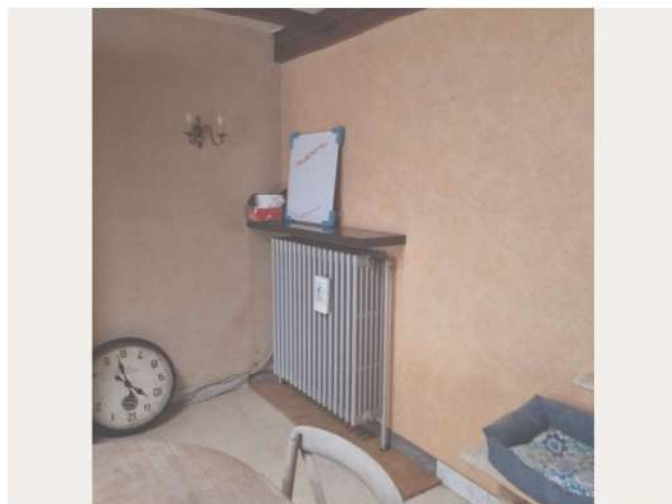
Geen asbest

Beschrijving	BR-Muur-Pleisterwerk-M
Omgeving	Binnen
Primaire drager	Binnenwand
Bindmiddel van materiaal	Gips - kalk
Gebondenheid op basis van bindmiddel	Niet-hechtgebonden
Hoeveelheid (oppervlakte - dikte - aantal)	• 233,71 m ² - 0,50 cm - 1 stuk
Totaal volume	1,169 m ³
Identificatiemethode	Vaststelling met monstername
Destructieve handeling voor identificatie	Nee
Opmerking	<p>Volgens het inspectieprotocol is een monstername van het pleisterwerk verplicht om dit te identificeren als niet-asbesthoudend. Locatie staalname:</p> <p>Hal: pleisterwerk aanwezig - staalname bij de trap naar eerste verdiep</p> <p>verblijfsruimte: pleisterwerk aanwezig - staalname in de woonkamer ter hoogte van de radiator</p> <p>natte ruimte: geen pleisterwerk aanwezig</p> <p>Stooklokaal: geen pleisterwerk aanwezig</p> <p>De vermelde oppervlaktes en volumes betreffen een beredeneerde schatting. Er worden geen rechten verleend aan deze oppervlaktes/volumes. De dikte is een schatting die voorkomt uit de monsterplaatsen en is daarom niet altijd representatief.</p>

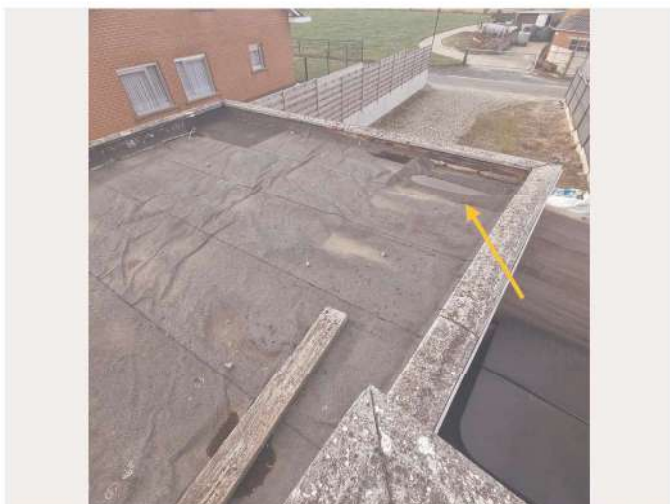
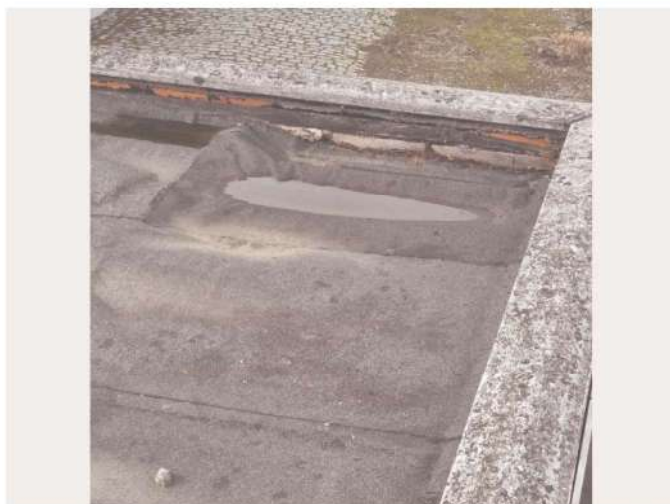
Beschrijving	BR-PDak-Roofing-M-Buiten
Omgeving	Buiten
Primaire drager	Schuin dak
Bindmiddel van materiaal	Bitumen (roofing, teer, asfalt)
Gebondenheid op basis van bindmiddel	Hecht
Hoeveelheid (oppervlakte - aantal)	• 158,97 m ² - 1 stuk
Totale oppervlakte	158,97 m ²
Identificatiemethode	Vaststelling met monstername
Destructieve handeling voor identificatie	Nee
Opmerking	De genomen monstername heeft wel niet representatief de volledige opbouw van het platdak weer. Met de monstername werd er niet tot op de draagstructuur genomen voor de kans op lekschade na monstername.
