# Asbestinventarisatetest

Roomstraat 14, 8890 Moorslede

Attestnummer : 20260521-000174.000

Uitgegeven op : 21.05.2026

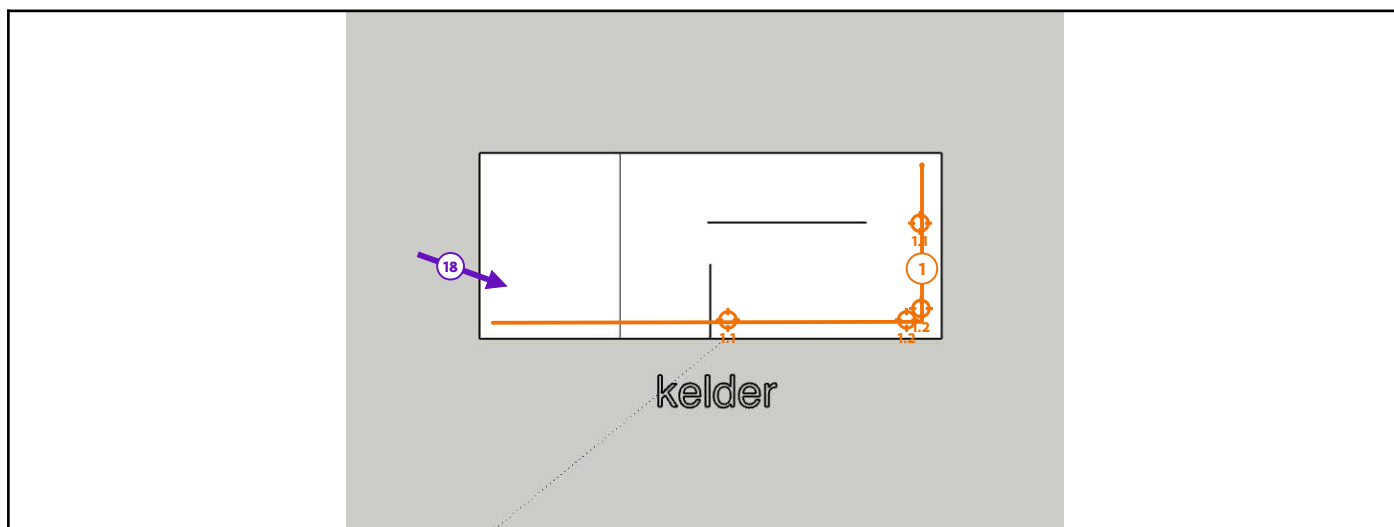
## Plan 1.1: plan kelder

Beschrijving	Type	Actie
1. leidingisolatie cv kelder	Asbestmateriaal	<a href="#">Verwijderen</a>
1.1 Code: 06 leidingisolatie cv recht kelder	Mengmonster	-
1.2 Code: 07 leidingisolatie cv bocht kelder	Mengmonster	-
18. stookketel	Overige ruimte of materiaal	-

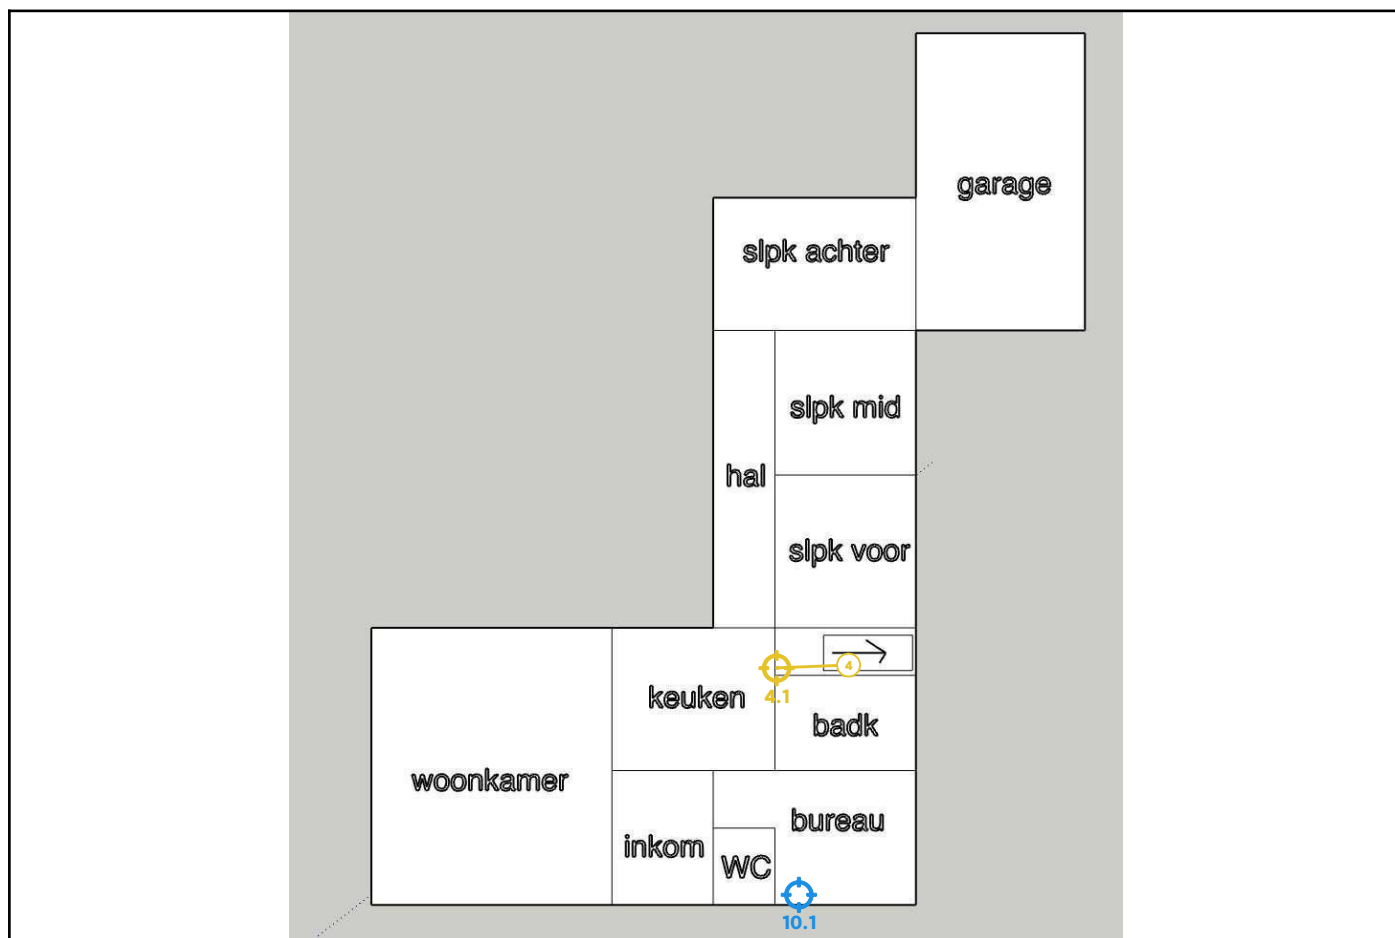
## Plan 1.6: Plan glv kopie kopie kopie

Beschrijving	Type	Actie
4. vinyltegels muur berging	Asbestmateriaal	Zorgvuldig beheren
4.1 Code: 11 vinyltegels muur kelderinkom	Puntmonster	-
10. afdichting buitenschrijnwerk mastiek	Geen asbest	-
10.1 Code: 03 afdichting buitenschrijnwerk mastiek	Puntmonster	-

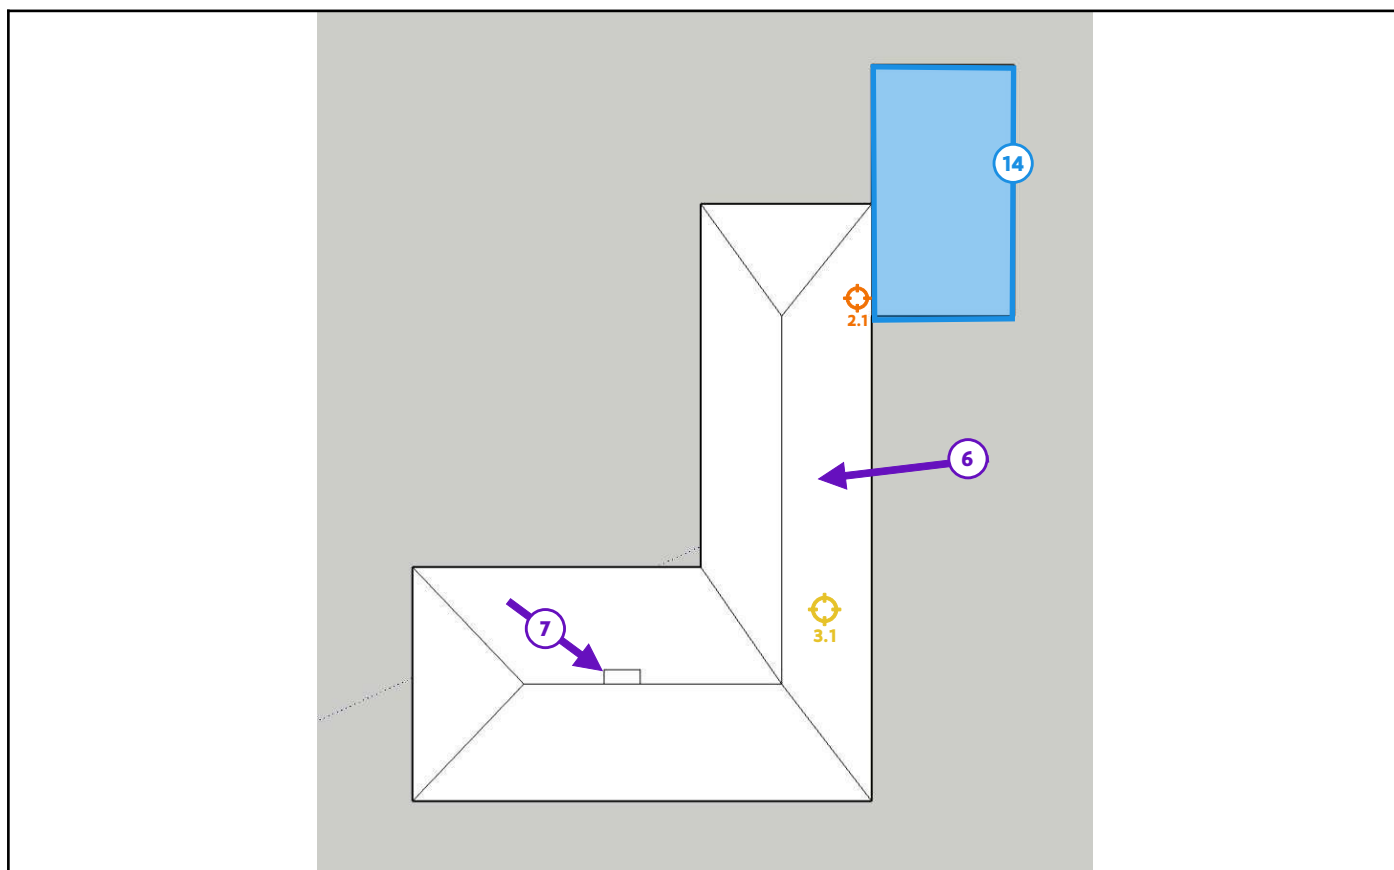
## Plan 1.8: plan dak

Beschrijving	Type	Actie
2. Leien hoofddak	Asbestmateriaal	<b>Verwijderen</b>
2.1 Code: 01 leien hoofddak	Puntmonster	-
3. menuiserie onderdak woning	Asbestmateriaal	<b>Zorgvuldig beheren</b>
3.1 Code: 04 menuiserie onderdak woning	Puntmonster	-
6. Beperking Hoofddak	Beperking	-
7. Beperking schoorsteen hoofddak	Beperking	-
14. Roofing plat dak garage	Geen asbest	-

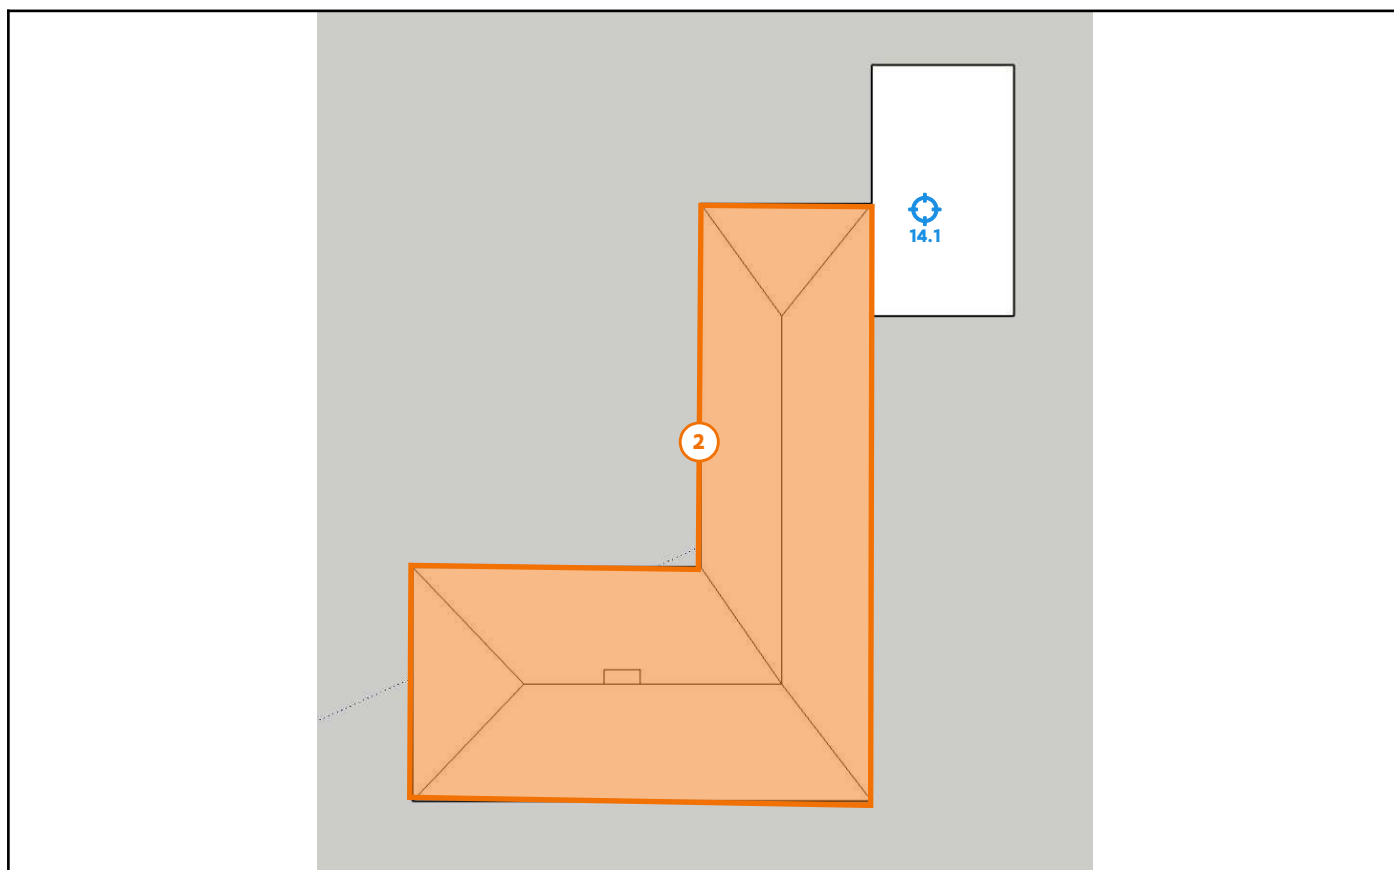
## Plan 1.9: plan dak kopie

Beschrijving	Type	Actie
2. Leien hoofddak	Asbestmateriaal	<a href="#">Verwijderen</a>
14. Roofing plat dak garage	Geen asbest	-
14.1 Code: 02 roofing aanbouw garage	Puntmonster	-

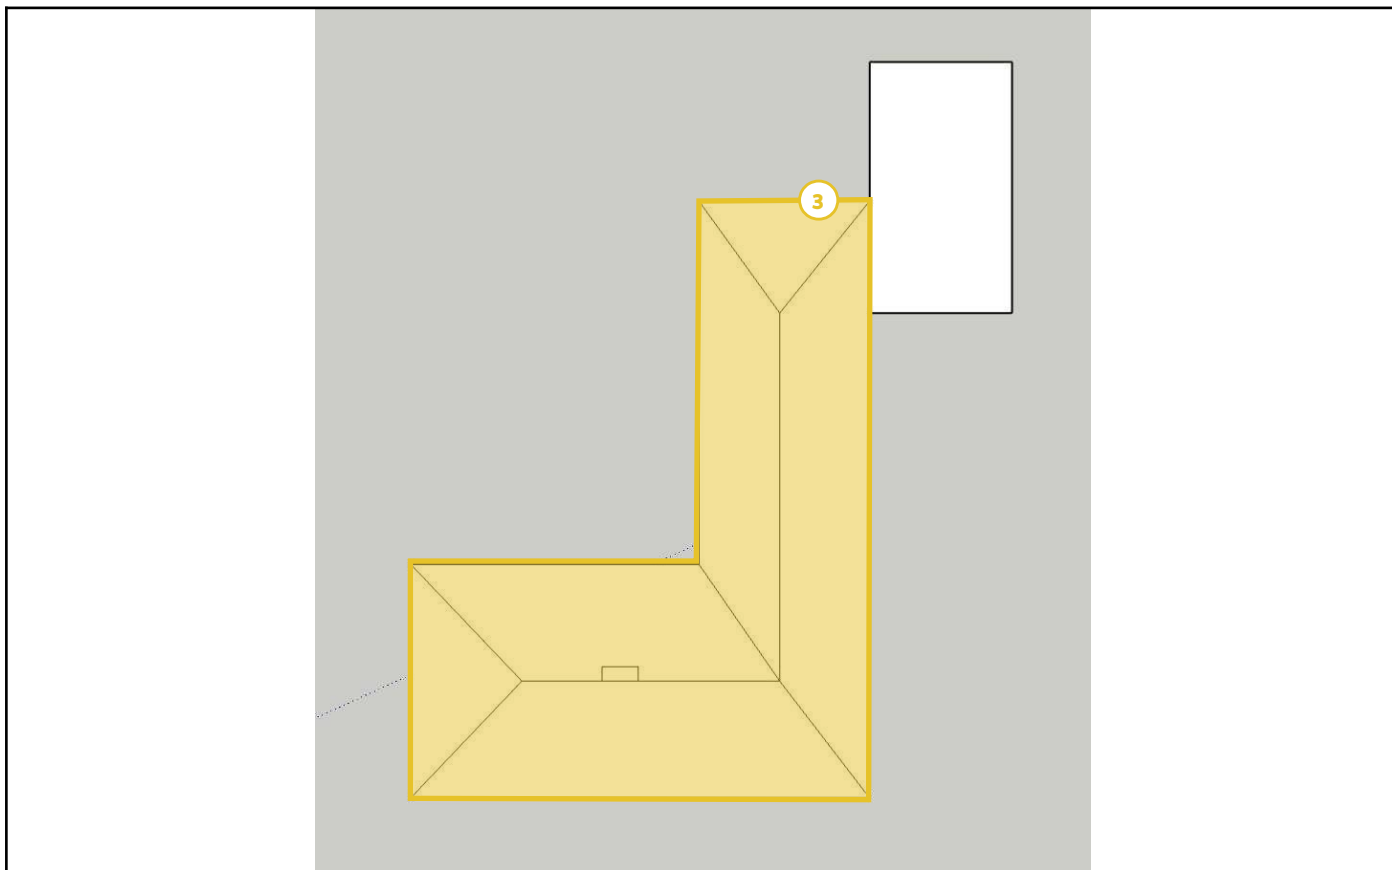
## Plan 1.11: plan dak kopie kopie kopie

Beschrijving	Type	Actie
3. menuiserie onderdak woning	Asbestmateriaal	Zorgvuldig beheren

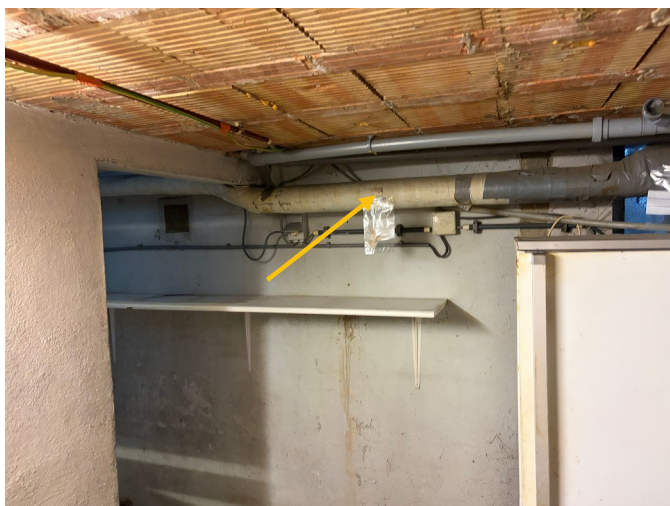
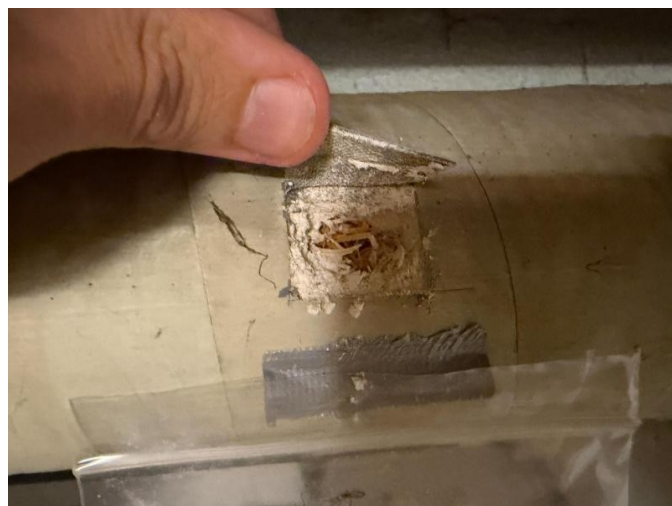
Eindbeoordeling materiaalrisico	Verhoogd materiaalrisico en/of verhoogde kans op vezelvrijgave
---------------------------------	--

Gebondenheid	Categorie 2: niet-hechtgebonden met matrix
Asbestsoort (vezeltype)	Amfibool aanwezig, uitgezonderd crocidoliet
Asbestconcentratie	Laag (< 50%)
Afschermingsgraad van het gehele materiaal	Geheel of deels vrij aan de binnenlucht, maar geen contact met binnenluchtstromen
Toestand van het materiaal	Licht beschadigd, licht verweerd. Intacte calciumsilicaatplaat of materiaal met categorie 3-gebondenheid

#	Type	Referentie	Resultaat
1.1	Mengmonster	06 leidingisolatie cv recht kelder	Amosiet
1.2	Mengmonster	07 leidingisolatie cv bocht kelder	Amosiet

<b>Beschrijving</b>	leidingisolatie cv kelder
<b>Omgeving</b>	Binnen
<b>Primaire drager</b>	HVAC infrastructuur en uitrusting
<b>Asbestmateriaal</b>	In-situ afwerkingslagen - Thermische isolatie
<b>Bindmiddel van asbestmateriaal</b>	Gips - kalk
<b>Gebondenheid op basis van bindmiddel</b>	Niet-hechtgebonden
<b>Hoeveelheid (lengte - omtrek - dikte - aantal)</b>	<ul style="list-style-type: none"><li>• 10,00 m - 36,00 cm - 2,00 cm - 1 stuk</li></ul>
<b>Totaal volume</b>	0,072 m <sup>3</sup>
<b>Eenvoudig bereikbaar</b>	Ja
<b>Bevestigingswijze</b>	<ul style="list-style-type: none"><li>• Verlijmd, ingegoten, versmeerd</li></ul>
<b>Identificatiemethode</b>	Een monstername door de asbestdeskundige met laboanalyse door een asbestlabo.
<b>Destructieve handeling voor identificatie</b>	Nee

Het asbestmateriaal valt onder de mijlpaal van 2034.

Verwijderen

- Scherm in afwachting van verwijdering het asbestmateriaal af van luchtstromingen en verstoring: bijvoorbeeld door het te verpakken, te fixeren, af te dekken, signalisatie - afbakening aan te brengen, ...
- Verwijder dit asbestmateriaal zo snel mogelijk. Volg de toestand goed op.

- Hermetische zone (erkend asbestverwijderaar)  
Dit betreft een niet-hechtgebonden asbestmateriaal. Het verwijderen van deze toepassing kan een grote vezelvrijgave tot gevolg hebben. Deze toepassing kan enkel verwijderd worden in een hermetische zone door een erkend asbestverwijderaar..

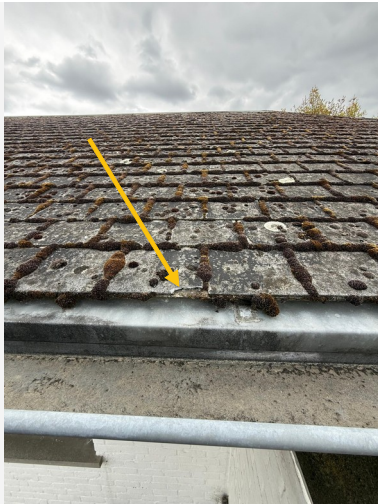
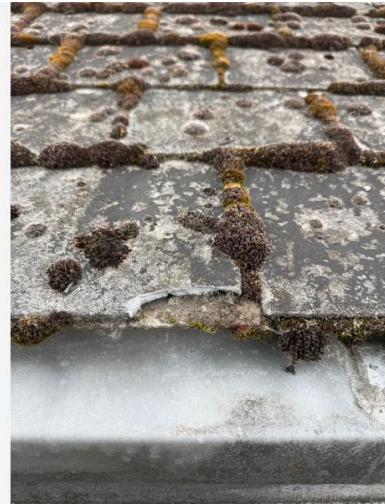
Eindbeoordeling materiaalrisico	Verhoogd materiaalrisico en/of verhoogde kans op vezelvrijgave
---------------------------------	--

Gebondenheid	Categorie 1: hechtgebonden in oorsprong
Asbestsoort (vezeltype)	Alleen chrysotiel aanwezig
Asbestconcentratie	Laag (< 50%)
Afschermingsgraad van het gehele materiaal	Geheel of deels vrij aan de buitenlucht, maar geen contact met binnenlucht
Toestand van het materiaal	Matig beschadigd, matig verweerd

#	Type	Referentie	Resultaat
2.1	Puntmonster	01 leien hoofddak	Chrysotiel

Beschrijving	Leien hoofddak
Omgeving	Buiten
Primaire drager	Schuin dak
Asbestmateriaal	Dak- en gevelbekleding - Lei, shingle
Bindmiddel van asbestmateriaal	Cement
Gebondenheid op basis van bindmiddel	Hecht
Hoeveelheid (oppervlakte - aantal)	<ul style="list-style-type: none"><li>• 190,00 m<sup>2</sup> - 1 stuk</li></ul>
Totale oppervlakte	190,00 m <sup>2</sup>
Eenvoudig bereikbaar	Ja
Bevestigingswijze	<ul style="list-style-type: none"><li>• Genageld, geniet</li></ul>
Identificatiemethode	Een monstername door de asbestdeskundige met laboanalyse door een asbestlabo.
Destructieve handeling voor identificatie	Nee

Het asbestmateriaal valt onder de mijlpaal van 2034.

Verwijderen

- Zorg voor een veilig beheer. Vermijd het beschadigen van het asbestmateriaal. Controleer de toestand jaarlijks op wijzigingen.
- Hemelwater dat afspoelt van asbestcement daken of gevels kan asbestdeeltjes bevatten. Gebruik het enkel voor gesloten circuits (bv. spoelen toiletten). Reinig na het vervangen van het dak of de gevel de dakgoten en regenwaterput of -ton om asbesthoudend sediment of slib te verwijderen

- Eenvoudige handelingen: mag via doe-het-zelf of door werknemer(s) met opleidingsattest eenvoudige handelingen  
Als dit materiaal verwijderd kan worden zonder het te breken, te beschadigen... , dan mag met dit met eenvoudige handelingen. Vermijd stofvorming en stofverspreiding op elk moment van de werken. Bevochtig of fixeer het materiaal.

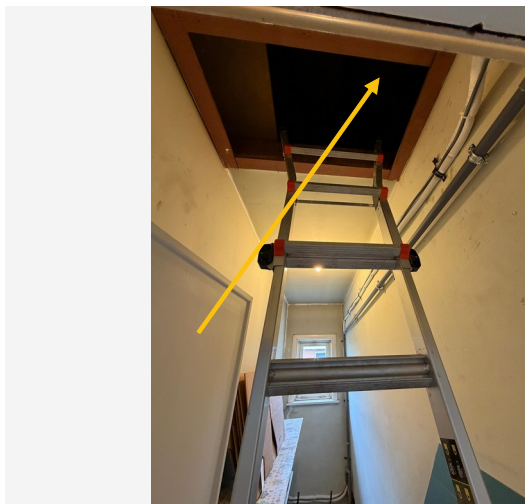
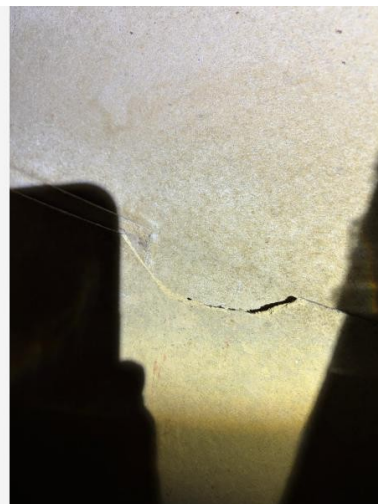
<b>Beschrijving</b>	menuiserite onderdak woning
<b>Omgeving</b>	Grenst aan binnen- en buitenlucht
<b>Primaire drager</b>	Schuin dak
<b>Asbestmateriaal</b>	Plaat, paneel, tablet - Type Menuiserite
<b>Bindmiddel van asbestmateriaal</b>	Cement
<b>Gebondenheid op basis van bindmiddel</b>	Hecht
<b>Hoeveelheid (oppervlakte - dikte - aantal)</b>	<ul style="list-style-type: none"><li>• 190,00 m<sup>2</sup> - 0,50 cm - 1 stuk</li></ul>
<b>Totaal volume</b>	0,95 m <sup>3</sup>
<b>Eenvoudig bereikbaar</b>	Nee <ul style="list-style-type: none"><li>• Het asbestmateriaal is bedekt (uitgezonderd laag verf, coating, behang, kunststof, textiel) en het wegnemen van het bedekkende materiaal kan niet zonder het bedekkende materiaal te beschadigen.</li></ul>
<b>Bevestigingswijze</b>	<ul style="list-style-type: none"><li>• Genageld, geniet</li></ul>
<b>Identificatiemethode</b>	Een monstername door de asbestdeskundige met laboanalyse door een asbestlabo.

Het asbestmateriaal valt onder de mijlpaal van 2040.

Zorgvuldig beheren

- Zorg voor een veilig beheer en verwijder dit asbestmateriaal wanneer het bij werken eenvoudig bereikbaar wordt. Controleer de toestand jaarlijks op wijzigingen.

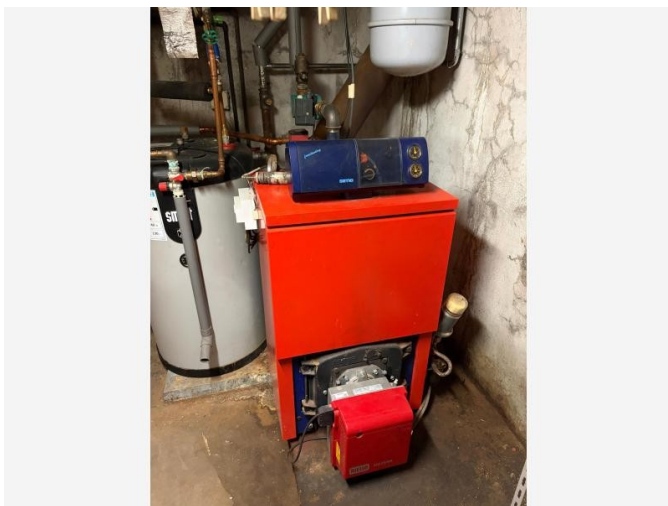
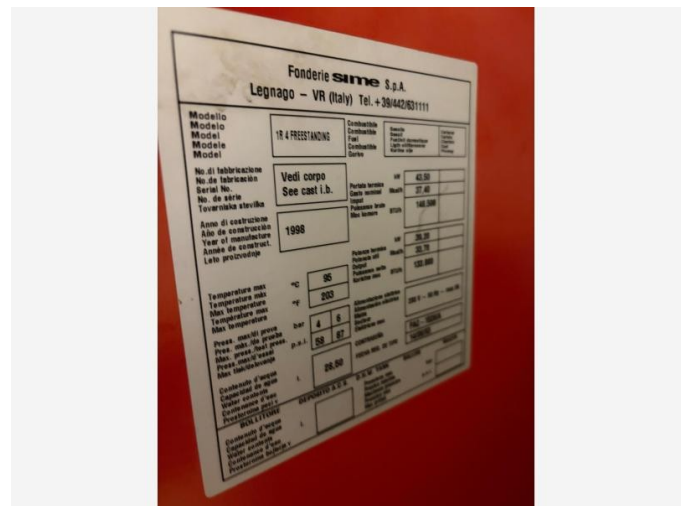
## Fiche 18: stookketel

Beschrijving	Notitie	Terug te vinden op plannen
Fiche 18: stookketel	De ketel kon niet volledig geïnspecteerd worden en kan asbesthoudende materialen bevatten. De ketel dateert van het jaar 1998.	Plan 1.1: plan kelder
