# Asbestinventarisatetest

Vijfwegenstraat 262, 8800 Roeselare

Attestnummer : 20250705-000122.000

Uitgegeven op : 05.07.2025

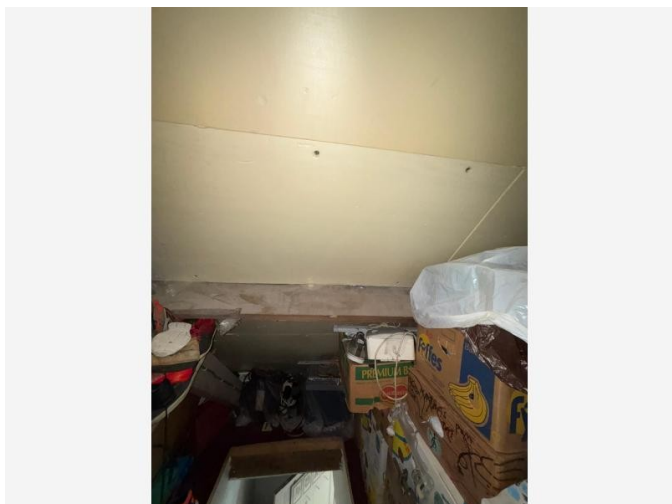
*Situeringfoto*

### Tijdelijke beperking

**Reden:** Het te onderzoeken materiaal situeert zich hoger dan 3,50 m te rekenen vanaf een veilige ondergrond

**Uitleg van de asbestdeskundige:** Het dak bevindt zich op een hoogte van meer dan 3,5 meter, gemeten vanaf het maaiveld. Aan de binnenzijde is het dak volledig afgewerkt met isolatieplaten. Er is een heel klein dakraam aanwezig die niet bereikbaar is.

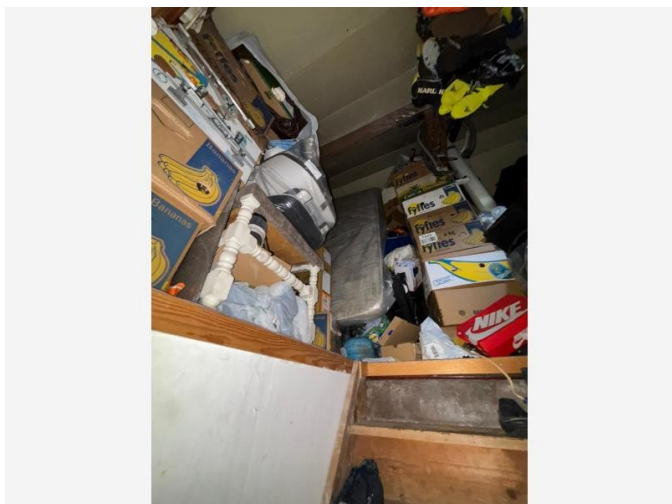
*Situeringfoto*

### Tijdelijke beperking

**Reden:** Materiaal in opslag

**Uitleg van de asbestdeskundige:** De zolder staat volledig vol met materiaal en dozen. Via de trap kan je naar de zolder, maar eens boven aan de trap kan je geen stap verder. Deze ruimte kon dus niet geïnspecteert worden op mogelijke aanwezigheid van asbesthoudende/asbestverdachte materialen.

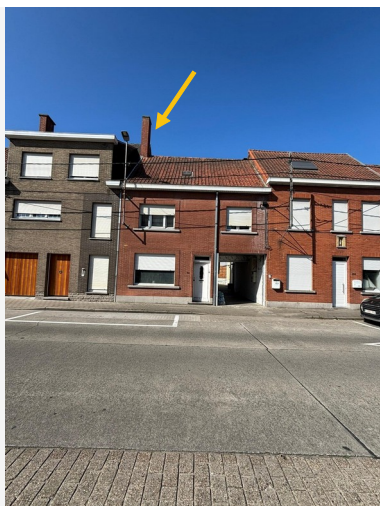
*Situeringfoto*

#### Tijdelijke beperking

**Reden:** Het te onderzoeken materiaal situeert zich hoger dan 3,50 m te rekenen vanaf een veilige ondergrond

**Uitleg van de asbestdeskundige:** De schouw bevindt zich op een hoogte van meer dan 3,5 meter, gemeten vanaf het maaiveld.

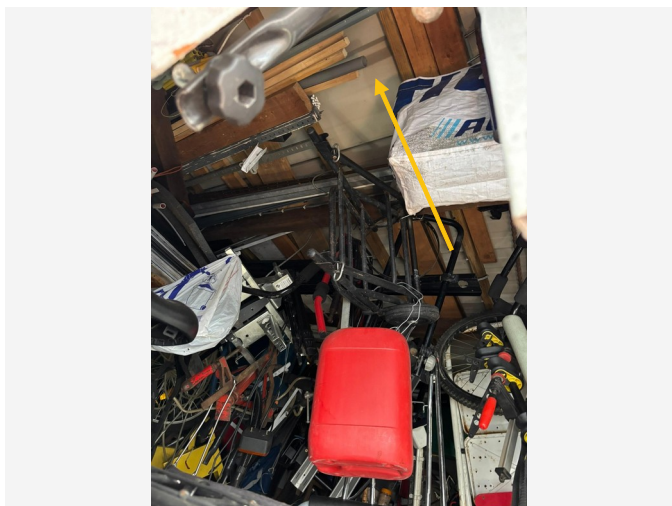
Vrije foto

Dit dak bestaat uit metalen platen aan zowel de buiten- als de binnenkant. Dit is niet asbestverdacht.

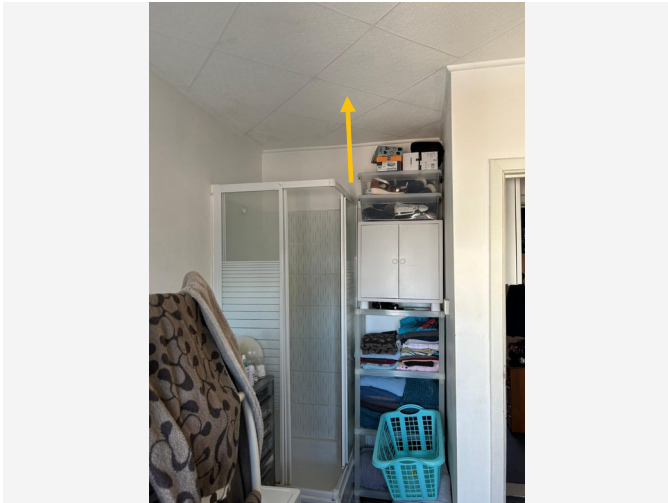
Vrije foto

Deze plafonds zijn afgewerkt met niet-asbestverdachte materialen (bijvoorbeeld laminaat, gyproc, hout, geen afwerking, EPS...), deze toepassingen zijn niet asbestverdacht. Er kon niet worden vastgesteld of er mogelijk asbestverdachte of asbesthoudende materialen achter deze toepassingen aanwezig zijn. Bij renovatie of sloop is het aangeraden om een destructief onderzoek te laten uitvoeren van deze toepassingen.

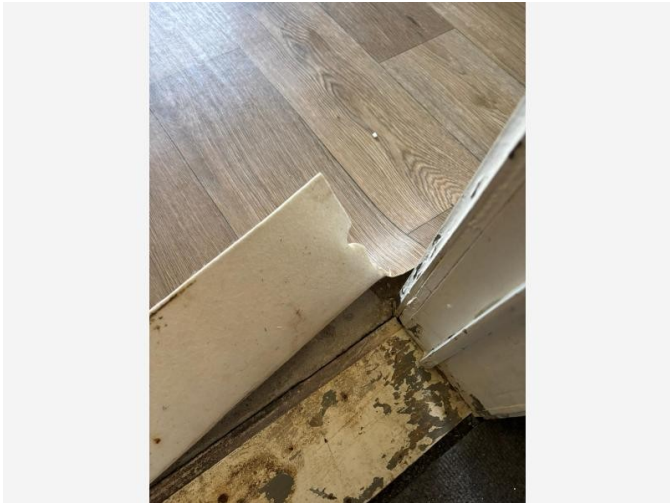
Vrije foto

In deze ruimte werd soepele vinyl met een witte onderkant vastgesteld; dit is niet asbestverdacht. Er kon niet worden vastgesteld of er mogelijk asbestverdachte of asbesthoudende materialen onder deze toepassing aanwezig zijn. Bij renovatie of sloop is het aangeraden om een destructief onderzoek te laten uitvoeren van deze toepassing.

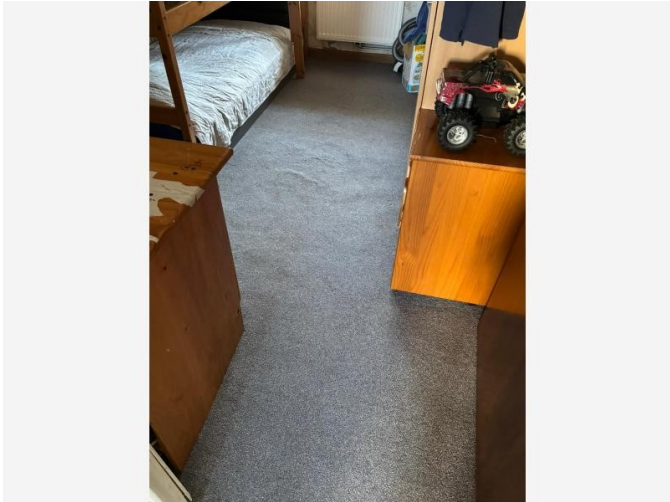
Vrije foto

In deze ruimte werd een vloerafwerking vastgesteld bestaande uit laminaat, parket en/of vast tapijt. Er kon geen uitspraak worden gedaan over mogelijke asbestverdachte toepassingen die zich onder deze afwerkingen bevinden of verborgen zitten. Bij renovatie-, sloop- of verbouwingswerken is het aan te raden om voor deze ruimtes een destructieve asbestinventaris op te stellen.

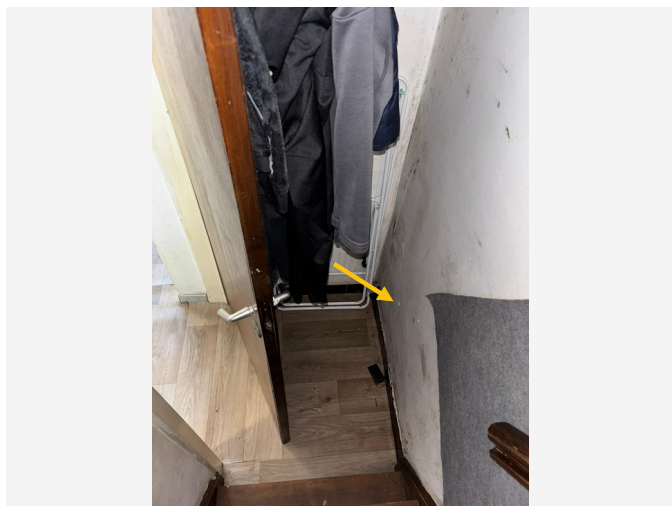
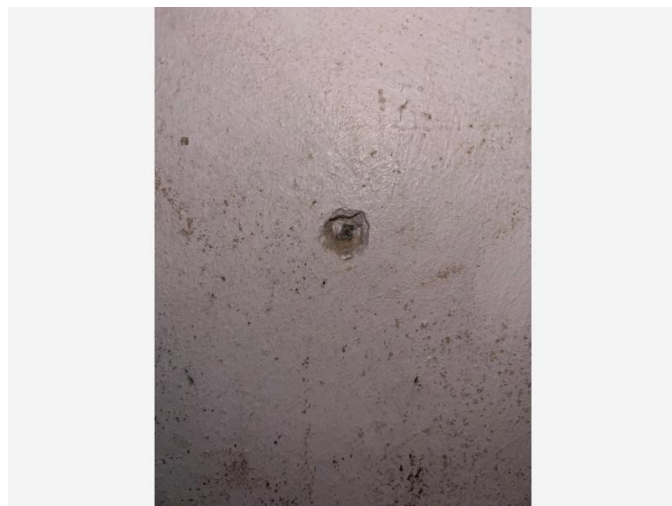
## Fiche 8: pleisterwerken muren

Geen asbest

#	Type	Referentie	Resultaat
8.1	Mengmonster	MM001	Geen asbest

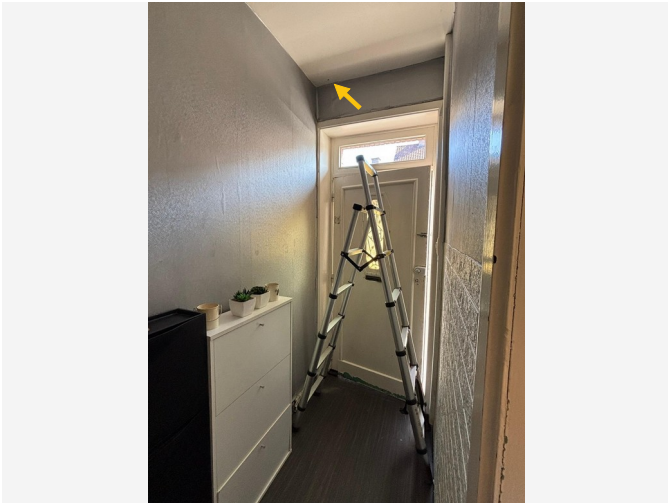
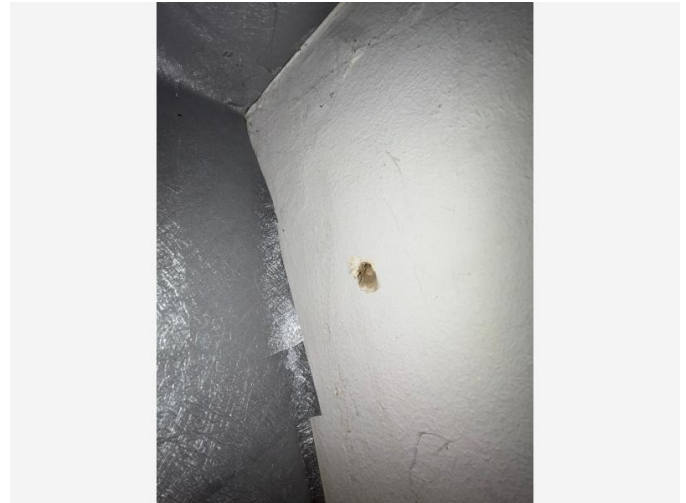
## Fiche 9: pleisterwerken plafonds

Geen asbest

#	Type	Referentie	Resultaat
9.1	Mengmonster	MM002	Geen asbest
