# Asbestinventarisatattest

Sint-Katharinastraat 26, 8501 Kortrijk

Attestnummer : 20260113-000197.000

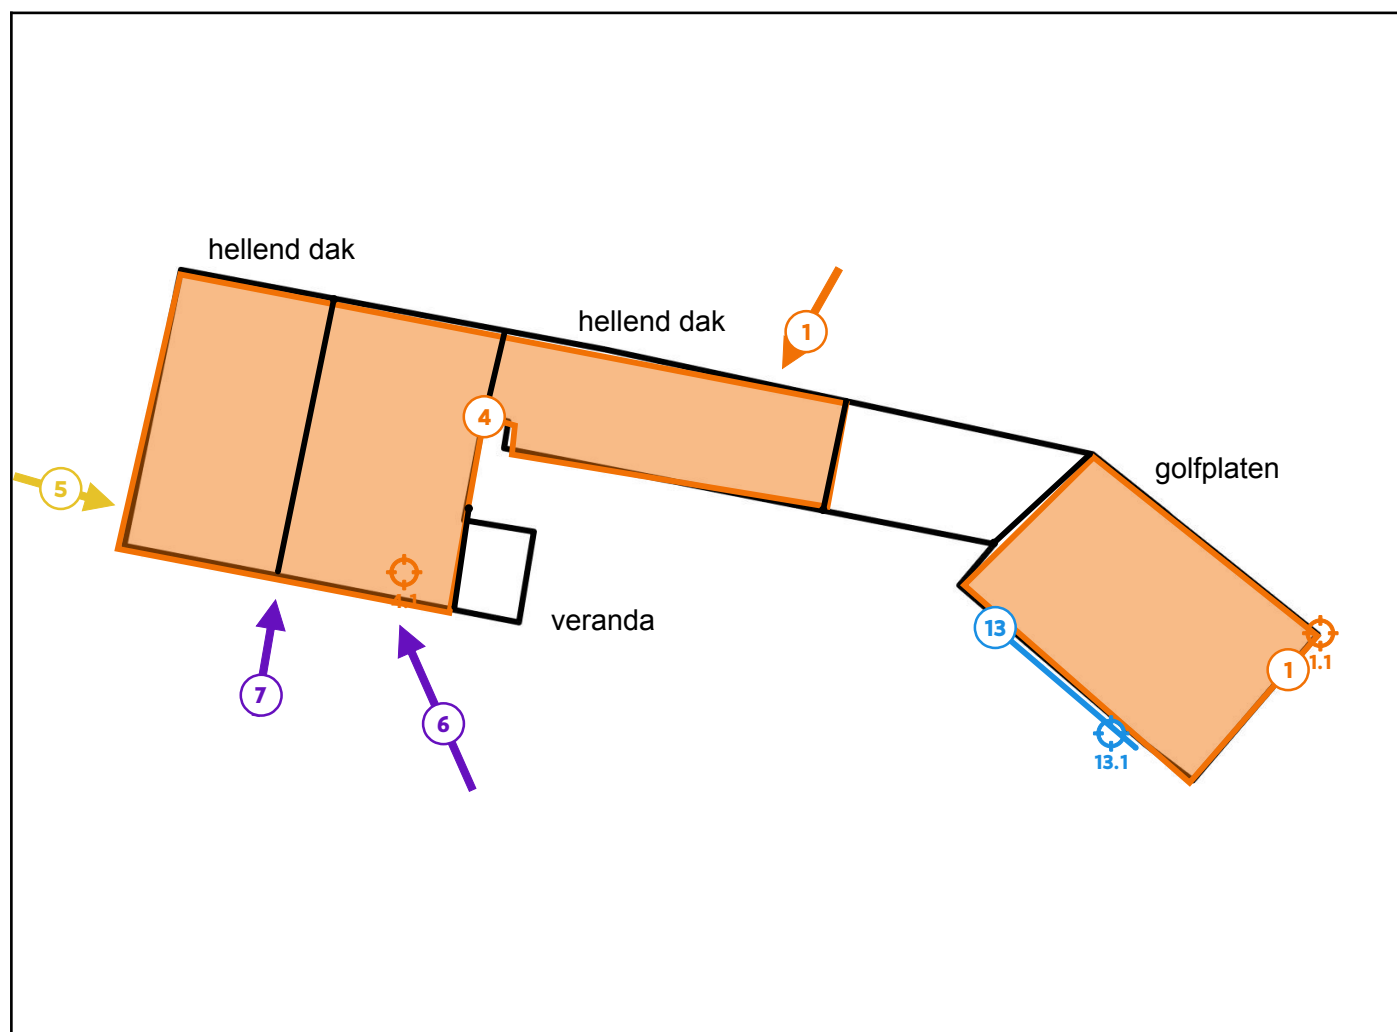
## Plan 1.1: Hoofdgebouw plan

| Beschrijving | Type | Actie |
|---|---|---|
| 1. Golfplaten 3 | Asbestmateriaal | Verwijderen |
| 4. Onderdak | Asbestmateriaal | Maatregelen nemen |
| 5. Bakeliet toepassing buiten | Asbestmateriaal | Zorgvuldig beheren |

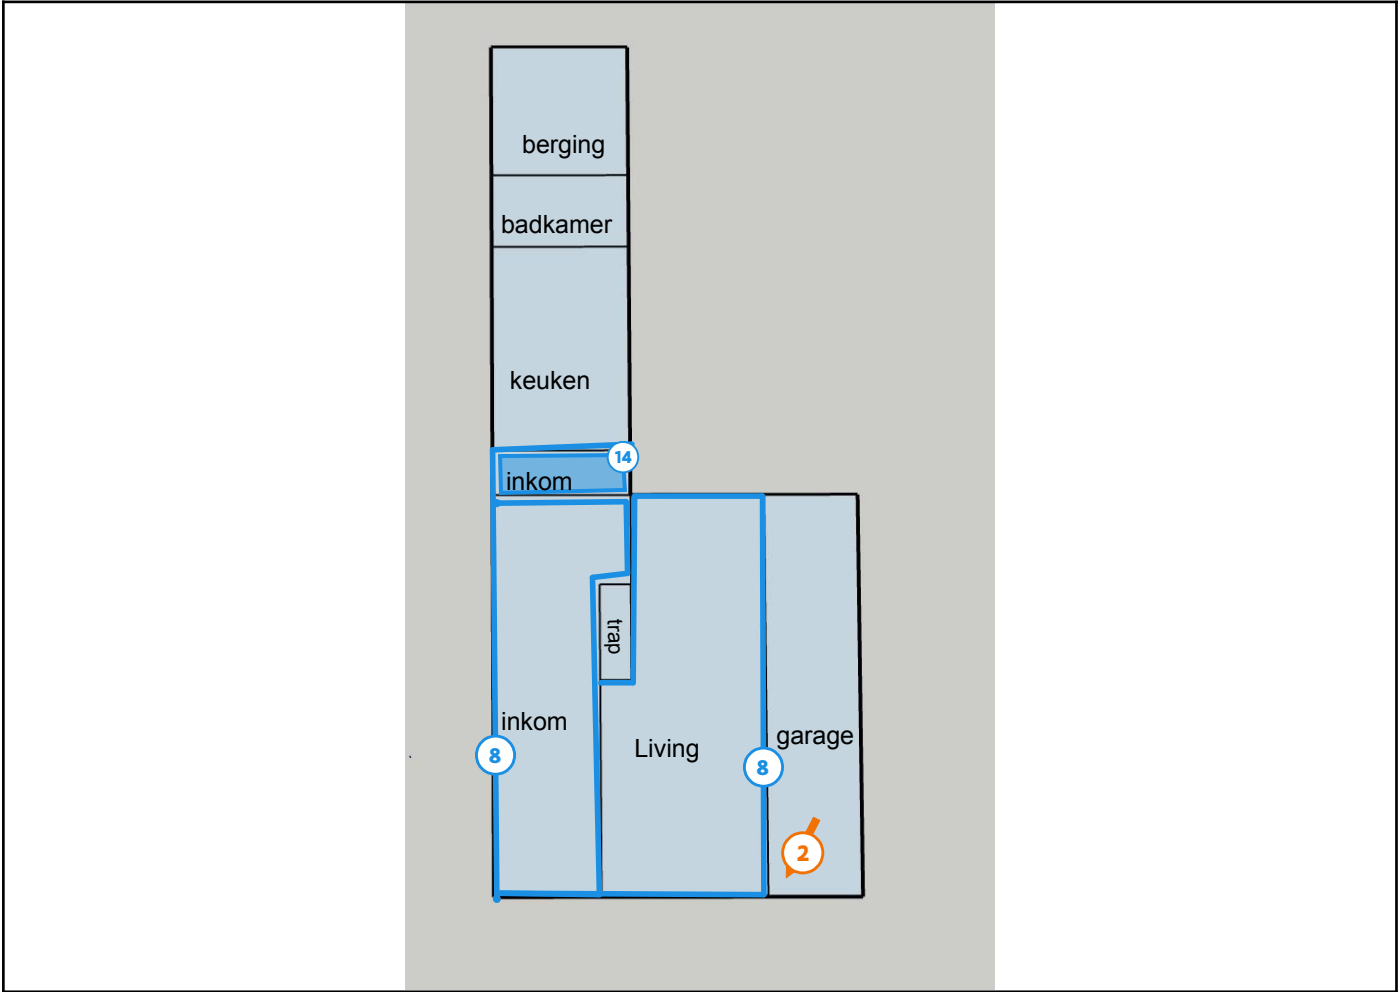
# Plan 1.4: Gelijks

| Beschrijving | Type | Actie |
|---|---|---|
| 2. Bakeliet toepassing binnen | Asbestmateriaal | Verwijderen |

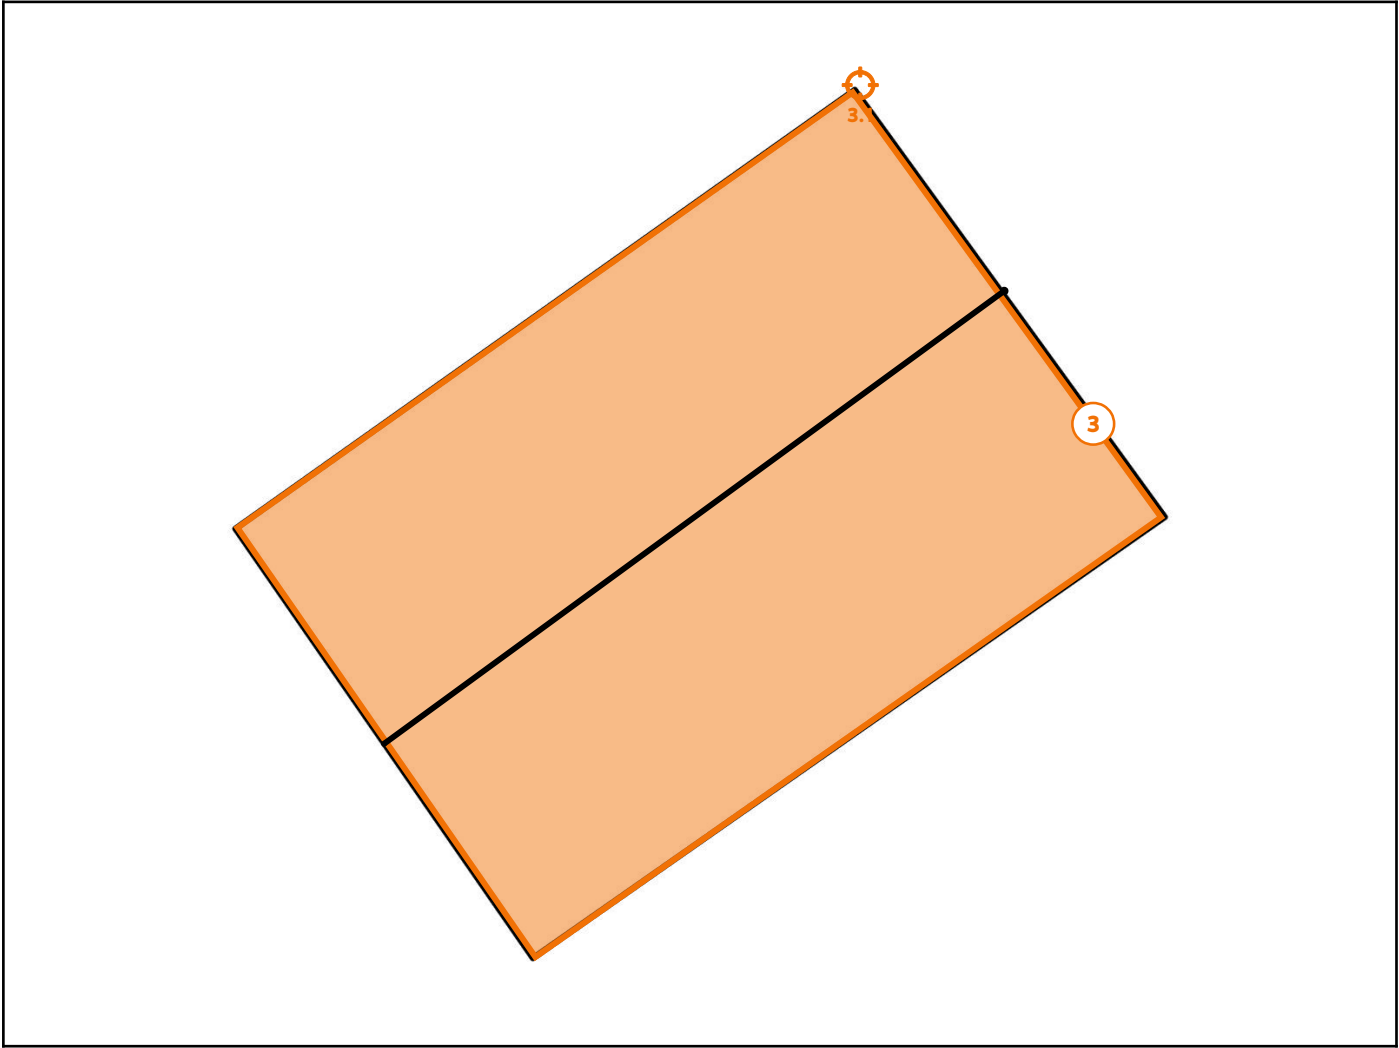
# Plan 2.1: Schuur 2

| Beschrijving | Type | Actie |
|---|---|---|
| 3. Golfplaten 2 | Asbestmateriaal | <div>Verwijderen</div> |

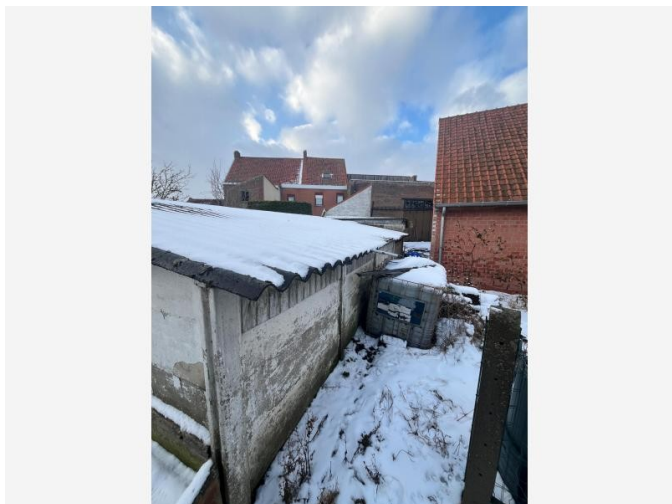
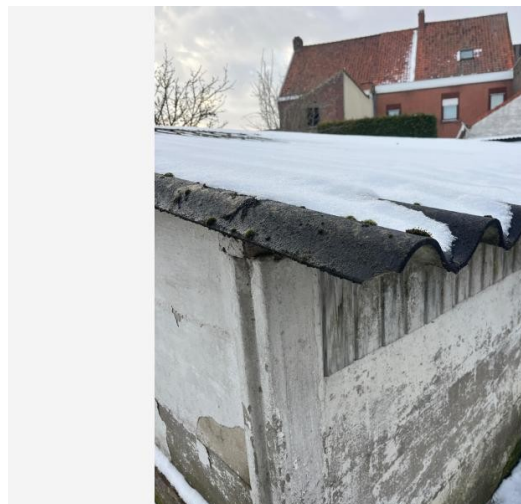
| Eindbeoordeling materiaalrisico | Verhoogd materiaalrisico en/of verhoogde kans op vezelvrijgave |

| Toestand van het materiaal | Matig beschadigd, matig verweerd |

| # | Type | Referentie | Resultaat |
|---|---|---|---|
| 1.1 | Puntmonster | PM07 | Chrysotiel |

| Beschrijving | Golfplaten 3 |
| Hoeveelheid (oppervlakte - dikte - aantal) | • 60,00 m <sup>2</sup> - 1,00 cm - 1 stuk |

Verwijderen

- Verwijder dit asbestmateriaal zo snel mogelijk. Volg de toestand goed op.

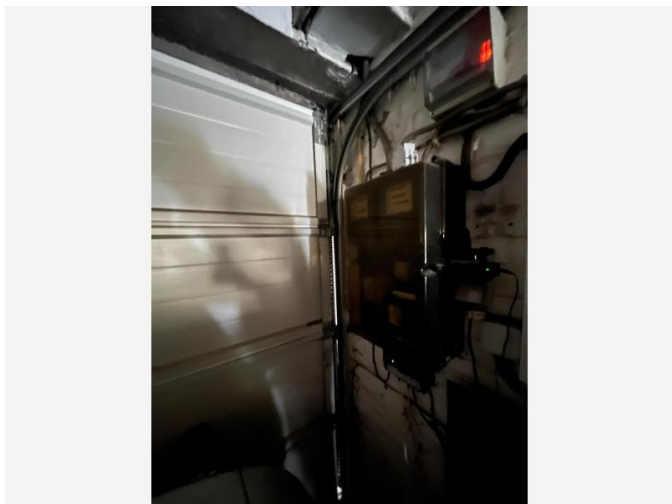
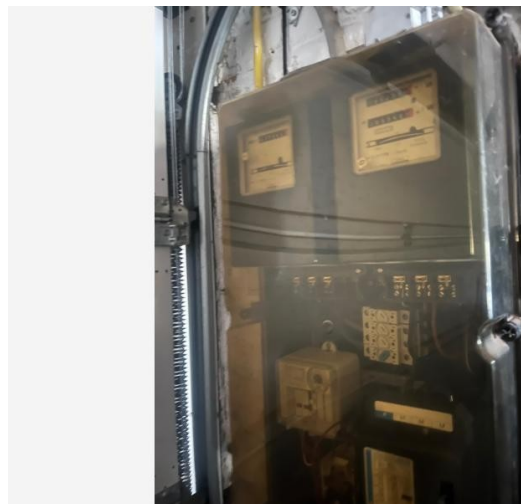
| Eindbeoordeling materiaalrisico | Verhoogd materiaalrisico en/of verhoogde kans op vezelvrijgave |

| Asbestsoort (vezeltype) | Crocidoliet aanwezig |
| Toestand van het materiaal | Licht beschadigd, licht verweerd. Intact calciumsilicaatmateriaal of categorie III 'gebondenheid' |

| Beschrijving | Bakeliet toepassing binnen |

Verwijderen

- Zorg voor een veilig beheer. Vermijd het beschadigen van het asbestmateriaal. Controleer de toestand jaarlijks op wijzigingen.
- Voer bijkomende staalname(s) uit.
