# Asbestinventarisatetest

Knollingstraat 5, 8850 Ardooie

Attestnummer : 20260901-000365.000

Uitgegeven op : 01.09.2026

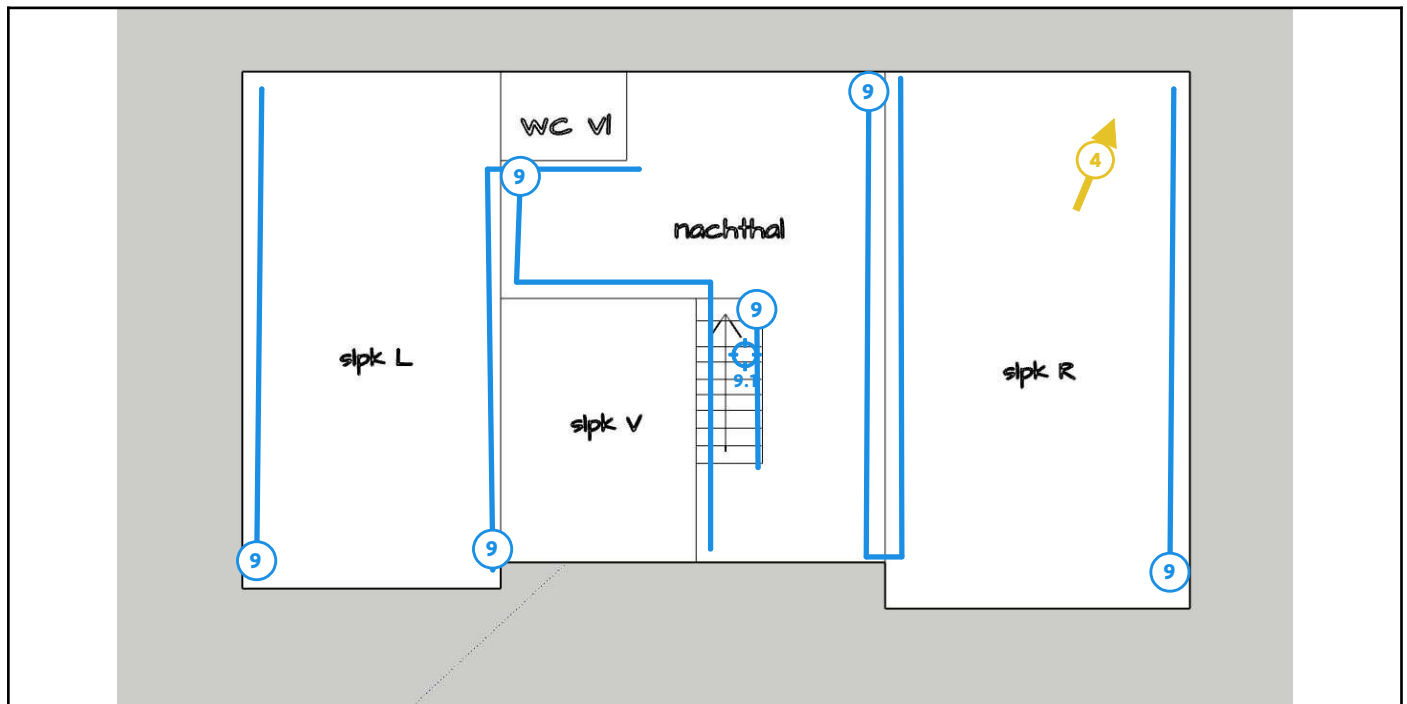
## Plan 1.3: verdieping

| Beschrijving | Type | Actie |
|---|---|---|
| 4. Bakeliet toepassingen | Asbestmateriaal | Zorgvuldig beheren |

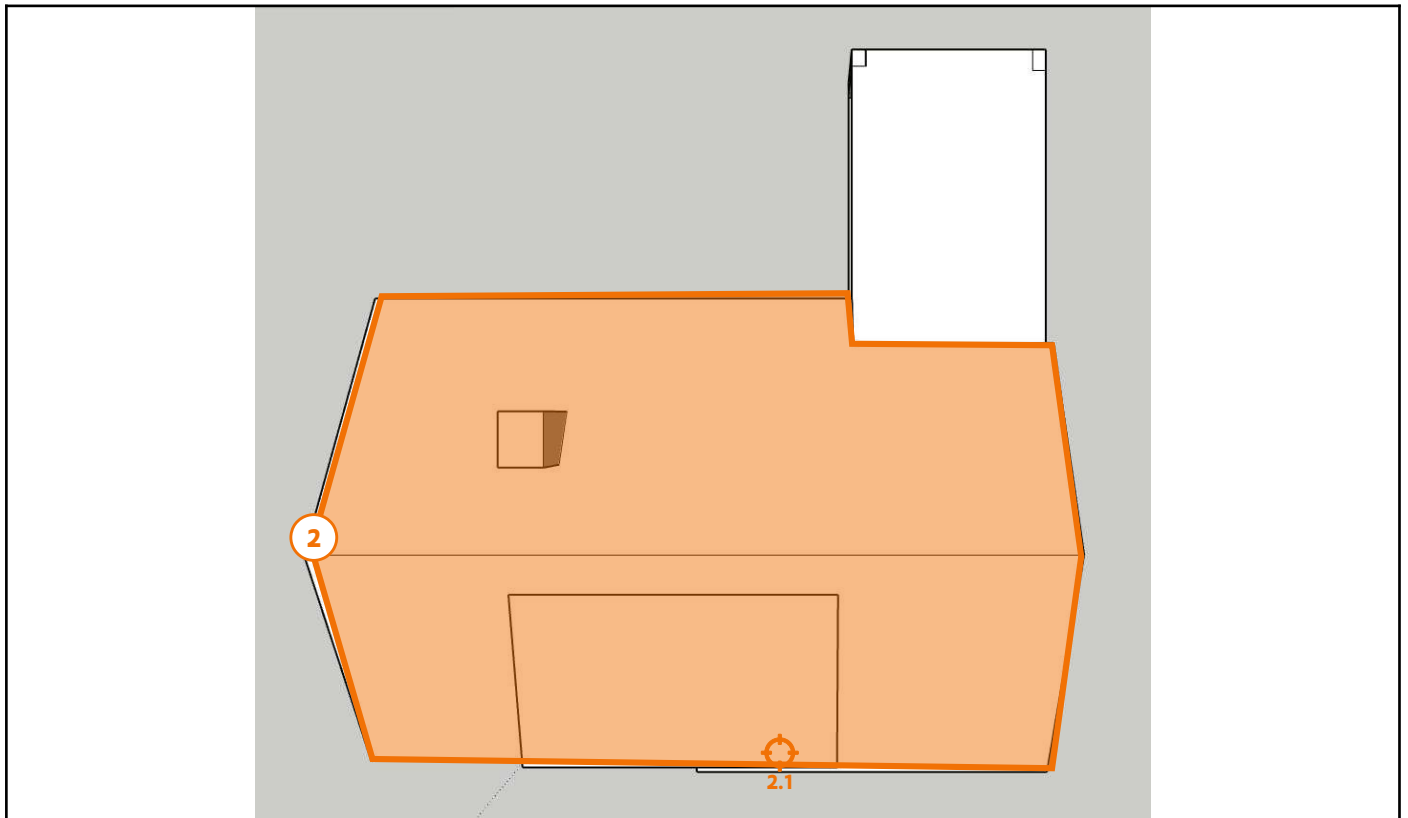
## Plan 1.6: dak

| Beschrijving | Type | Actie |
|---|---|---|
| 2. Leien hoofddak | Asbestmateriaal | <a href="#">Verwijderen</a> |
| 2.1 Code: 01 Leien hoofddak | Puntmonster | - |

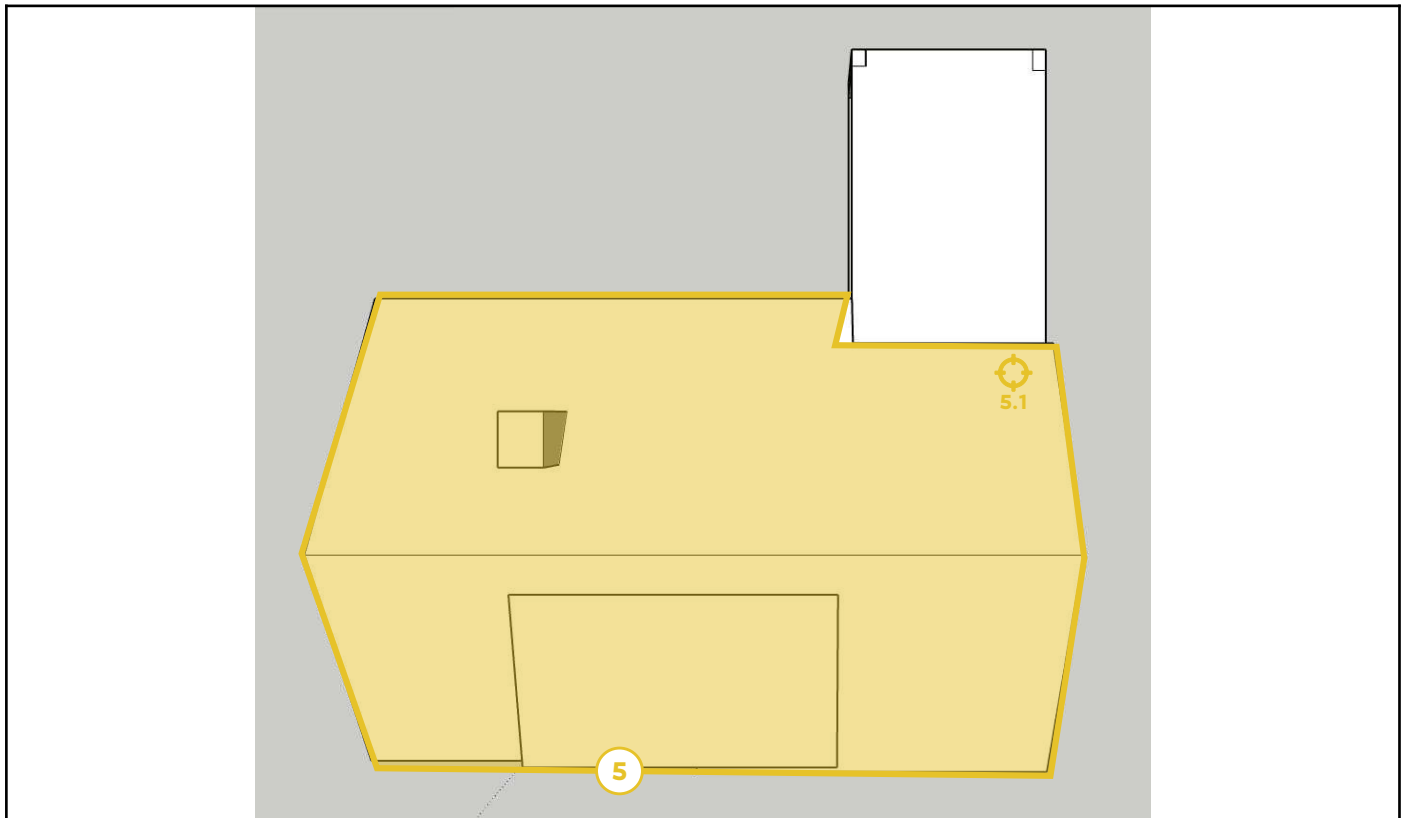
## Plan 1.7: dak

| Beschrijving | Type | Actie |
|---|---|---|
| 5. Menuiserie onderdak | Asbestmateriaal | Zorgvuldig beheren |
| 5.1 Code: 03 Menuiserie onderdak | Puntmonster | - |

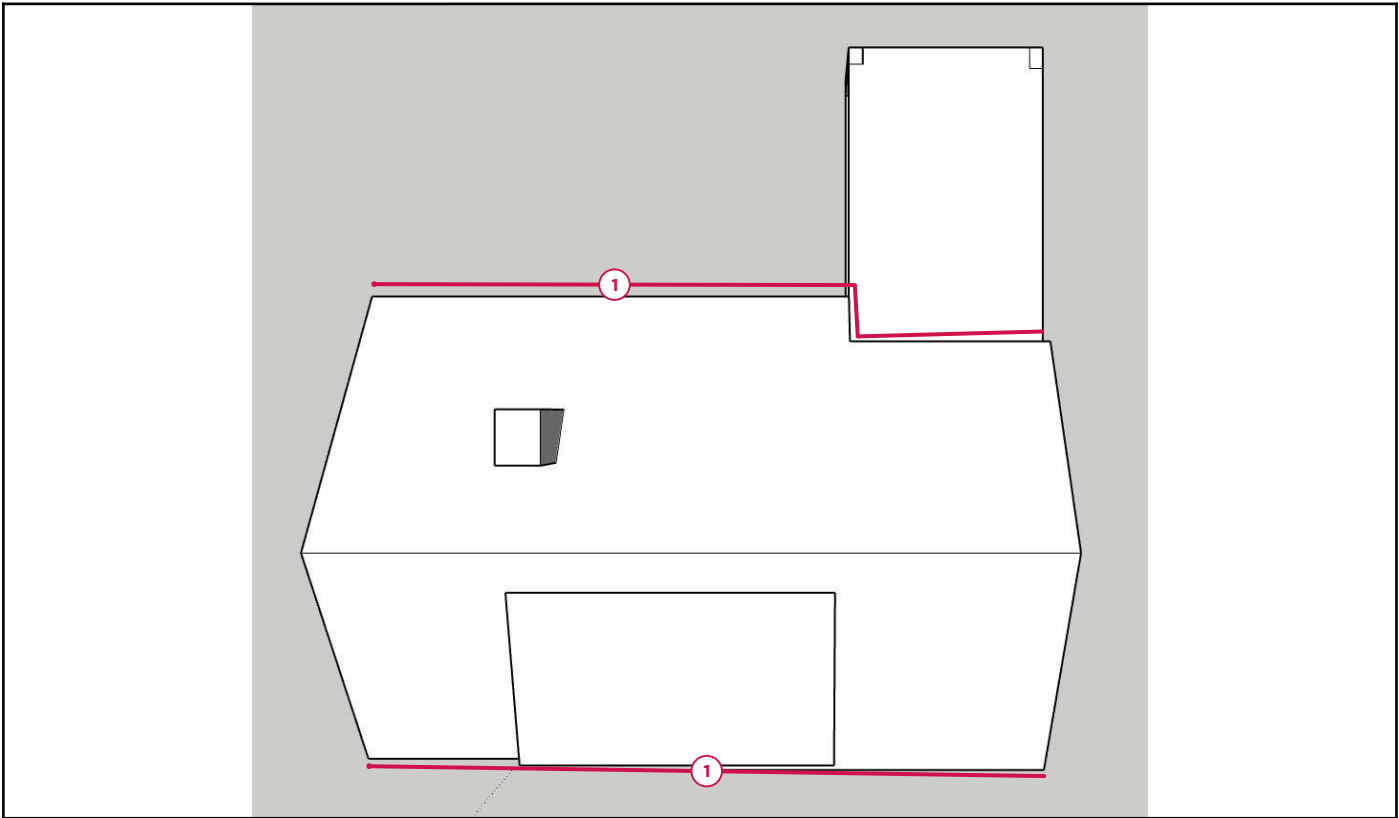
## Plan 1.8: dak

| Beschrijving | Type | Actie |
|---|---|---|
| 1. Slib dakgoot | Asbestmateriaal | Dringend verwijderen |

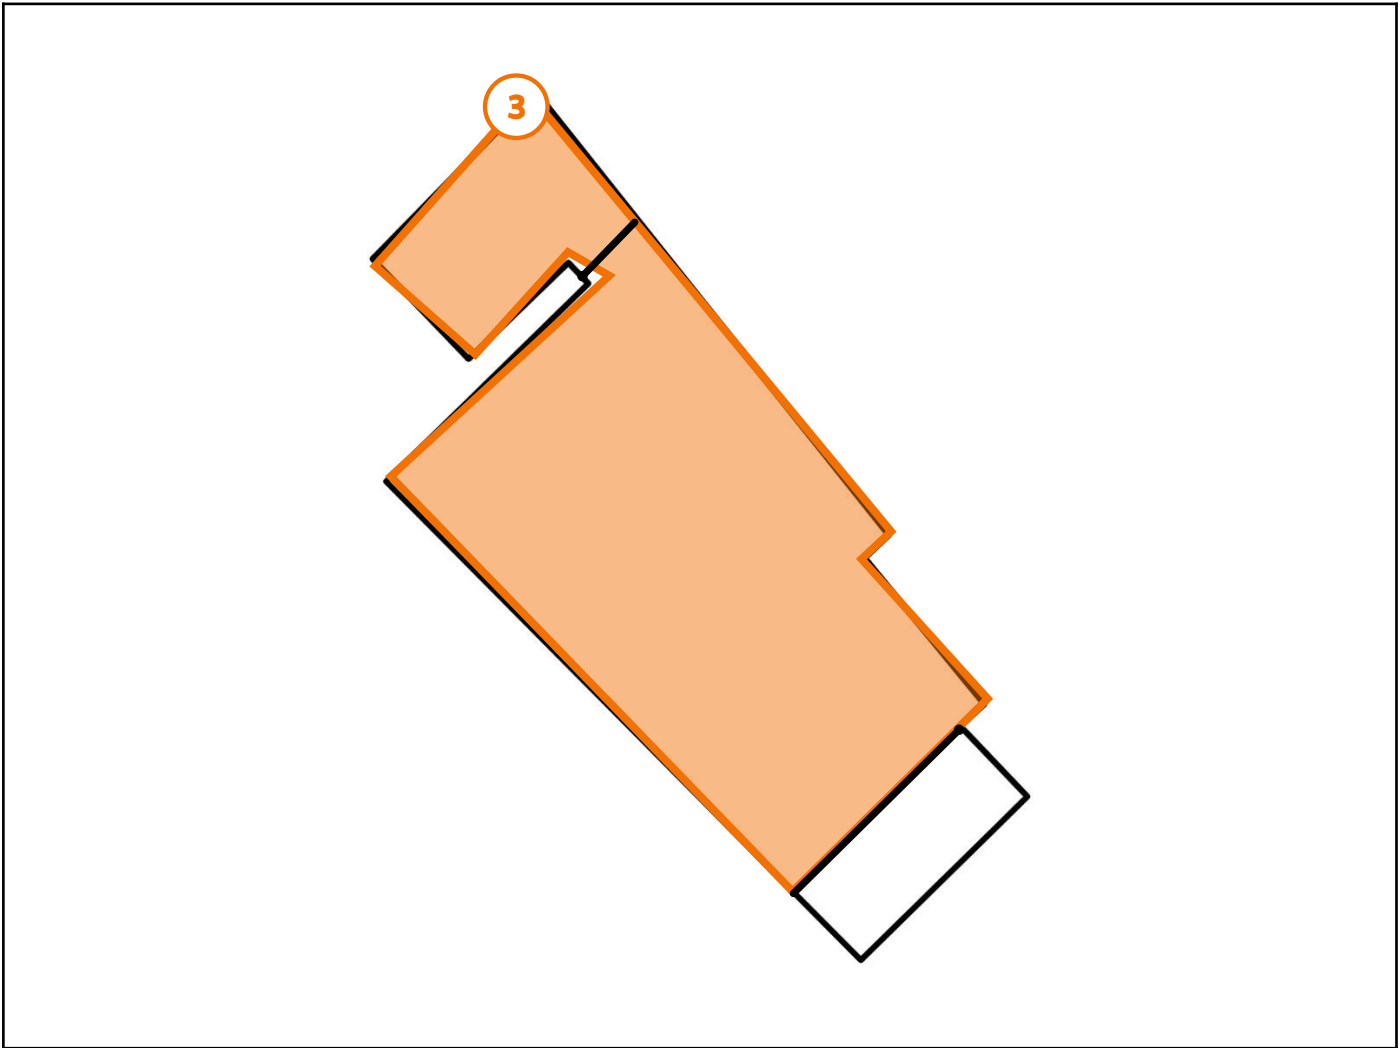
### Plan 3.2: Tuinhuis met vogelkooi plan

| Beschrijving | Type | Actie |
|---|---|---|
| 3. Golfplaten tuinhuis | Asbestmateriaal | Verwijderen |

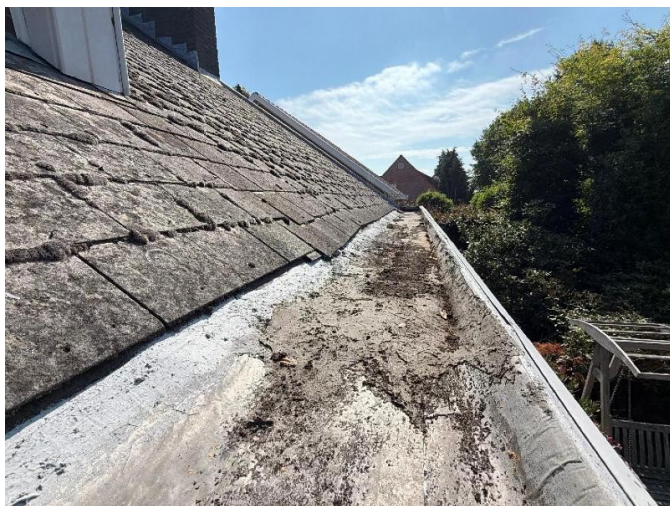
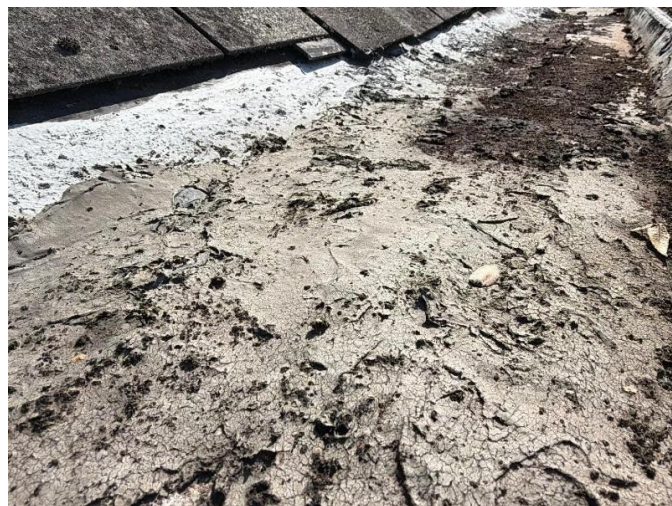
**Dringend verwijderen**

| Beschrijving | Slib dakgoot |
| Type afvalstof | Betreft resten (contaminatie) van verwerking of beschadiging |
| Type resten (contaminatie) | <ul style="list-style-type: none"><li>• Stof, deeltjes &lt; 4 mm, flinters, gruis (los, opliggend)</li><li>• Stof, deeltjes &lt; 4 mm, flinters, gruis (vermengd in materiaal)</li></ul> |
| Besmette materialen | <ul style="list-style-type: none"><li>• Organisch materiaal (mos, mest, vegetatie, ...)</li><li>• Sediment (dakgoot, afvoerbuys, regenwaterput, ...)</li></ul> |
| Bron van de resten | Leien van het hoofddak. |
| Gebondenheid resten | Niet hecht |
| Hoeveelheid (gewicht - aantal) | <ul style="list-style-type: none"><li>• 2,00 kg - 1 stuk</li></ul> |

- Verwijder het asbestafval.
- Voer bijkomende staalname(s) uit.

- Eenvoudige handelingen: mag via doe-het-zelf of door werknemer(s) met opleidingsattest eenvoudige handelingen  
De asbestcontaminatie kan worden verwijderd d.m.v. stofzuigers met absoluutfilter en/of vochtige doeken. Stofvorming dient vermeden te worden. Het gebruik van mechanische werktuigen (perslucht, hoge druk, gewone stofzuiger,...) is verboden.

Het is aangewezen deze toepassing te laten verwijderen door iemand met opleidingsattest éénvoudige handelingen of een erkend verwijderaar

Zorg voor gepaste persoonlijke beschermingsmiddelen: minimaal FFP3-mondmasker (EN 149), wegwerpovertal (minimaal Cat III, type 5/6), wegwerphandschoenen, overschoenen of afspoelbaar schoeisel.

Afval: Een recyclagepark aanvaardt geen niet-hechtgebonden asbestafval. Het niet-hechtgebonden asbestafval dubbel verpakt afvoeren via een geregistreerd asbestinzamelaar (link: OVAM Webloket)

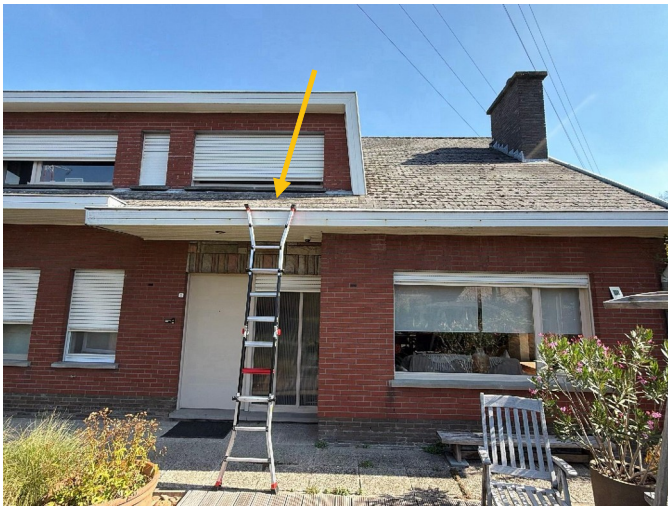
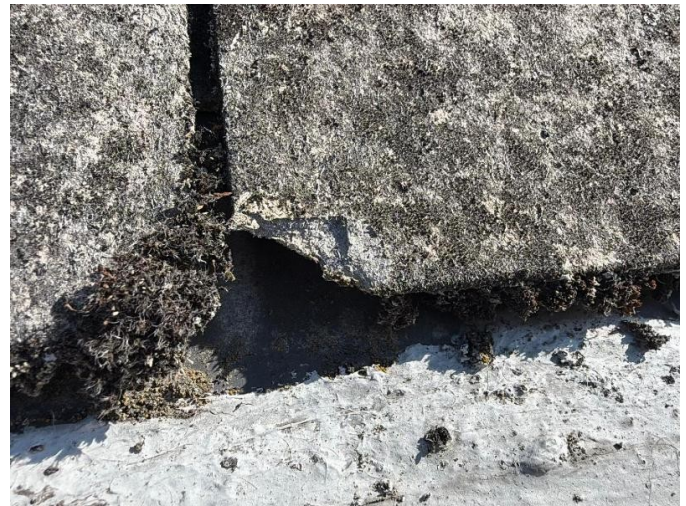
Verwijderen

| Eindbeoordeling materiaalrisico | Verhoogd materiaalrisico en/of verhoogde kans op vezelvrijgave |

| Toestand van het materiaal | Matig beschadigd, matig verweerd |

| # | Type | Referentie | Resultaat |
|---|---|---|---|
| 2.1 | Puntmonster | 01 Leien hoofddak | Chrysotiel |

| Beschrijving | Leien hoofddak |
| Asbestmateriaal | Dak- en gevelbekleding - Lei, shingle |
| Hoeveelheid (oppervlakte - aantal) | • 190,00 m <sup>2</sup> - 1 stuk |

- Verwijder dit asbestmateriaal zo snel mogelijk. Volg de toestand goed op.
- Hemelwater dat afspoelt van asbestcement daken of gevels kan asbestdeeltjes bevatten. Gebruik het enkel voor gesloten circuits (bv. spoelen toiletten). Reinig na het vervangen van het dak of de gevel de dakgoten en regenwaterput of -ton om asbesthoudend sediment of slib te verwijderen

- Eenvoudige handelingen: mag via doe-het-zelf of door werknemer(s) met opleidingsattest eenvoudige handelingen  
Als dit materiaal verwijderd kan worden zonder het te breken, te beschadigen... , dan mag met dit met eenvoudige handelingen. Vermijd stofvorming en stofverspreiding op elk moment van de werken. Bevochtig of fixeert het materiaal.

Het gebruik van sneldraaiende werktuigen (boormachine, slijpschijf, hogedrukreiniger...) is verboden.

Zorg voor gepaste persoonlijke beschermingsmiddelen: minimaal FFP3-mondmasker (EN 149), wegwerpoverall met kap (minimaal Cat III, type 5/6), wegwerphandschoenen en overschoenen of afspoelbaar schoeisel

Afval: particulieren kunnen dit verpakt aanbieden bij hun recyclagepark (raadpleeg de voorwaarden van uw recyclagepark). Bij verwijdering door een aannemer of erkend asbestverwijderaar staat die normaal zelf in voor de correcte afvoer van het afval.

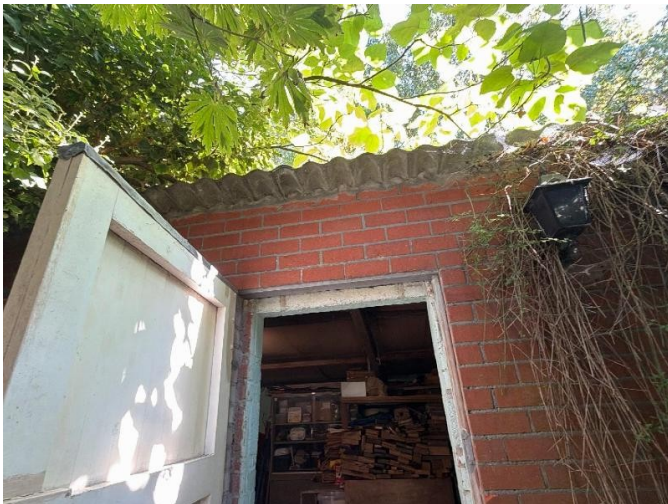
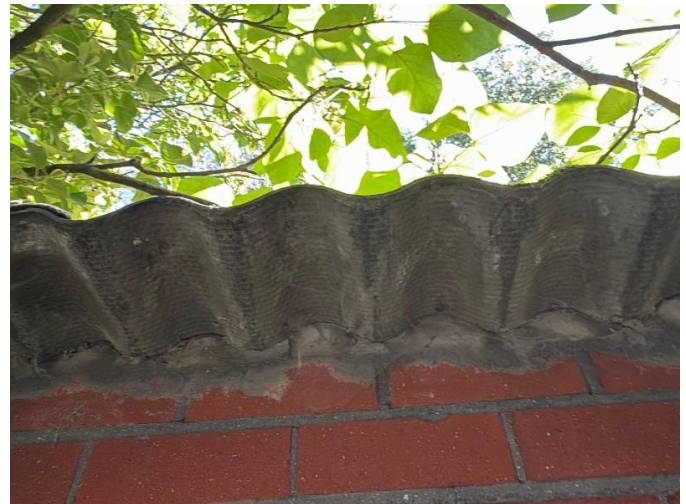
Het asbestmateriaal valt onder de mijlpaal van 2034.

Verwijderen

- Verwijder dit asbestmateriaal zo snel mogelijk. Volg de toestand goed op.
- Hemelwater dat afspoelt van asbestcement daken of gevels kan asbestdeeltjes bevatten. Gebruik het enkel voor gesloten circuits (bv. spoelen toiletten). Reinig na het vervangen van het dak of de gevel de dakgoten en regenwaterput of -ton om asbesthoudend sediment of slib te verwijderen
- Voer bijkomende staalname(s) uit.

- Eenvoudige handelingen: mag via doe-het-zelf of door werknemer(s) met opleidingsattest eenvoudige handelingen  
Als dit materiaal verwijderd kan worden zonder het te breken, te beschadigen... , dan mag met dit met eenvoudige handelingen. Vermijd stofvorming en stofverspreiding op elk moment van de werken. Bevochtig of fixeer het materiaal.

Het gebruik van sneldraaiende werktuigen (boormachine, slijpschijf, hogedrukreiniger...) is verboden.

Zorg voor gepaste persoonlijke beschermingsmiddelen: minimaal FFP3-mondmasker (EN 149), wegwerpoverall met kap (minimaal Cat III, type 5/6), wegwerphandschoenen en overschoenen of afspoelbaar

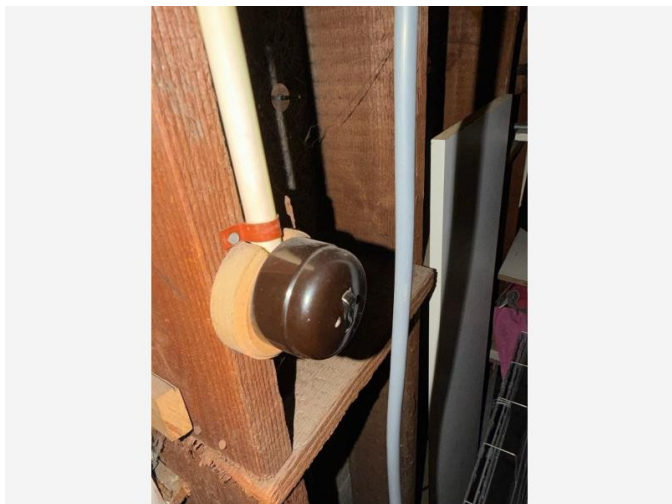
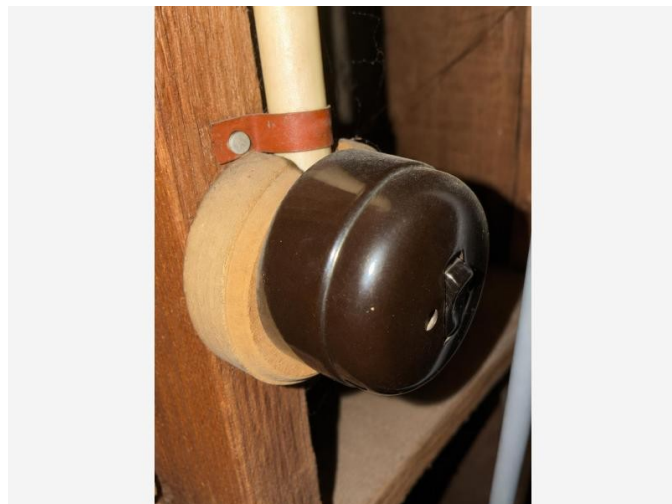
| Identificatiemethode | <p>De asbestdeskundige beoordeelt het materiaal als asbestverdacht en dus asbesthoudend, en dit zonder monsternamen.</p> <p>Motivatie: De opdrachtgever weigert om het materiaal te laten bemonsteren.</p> |

- Eenvoudige handelingen: mag via doe-het-zelf of door werknemer(s) met opleidingsattest eenvoudige handelingen  
Als dit materiaal verwijderd kan worden zonder het te breken, te beschadigen... , dan mag met dit met eenvoudige handelingen. Vermijd stofvorming en stofverspreiding op elk moment van de werken. Bevochtig of fixeert het materiaal.

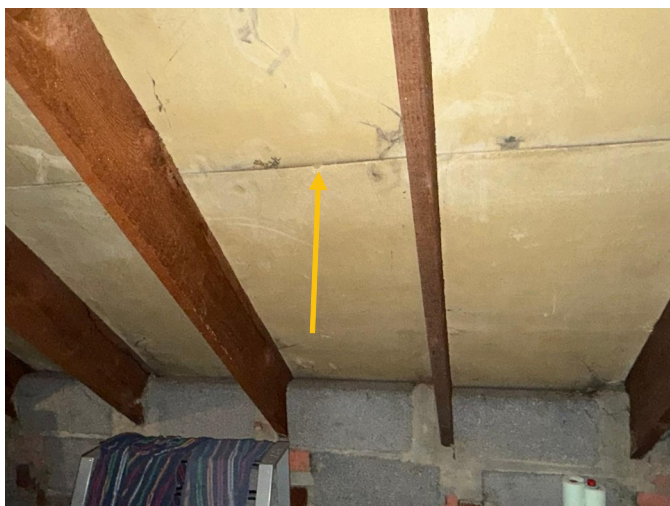
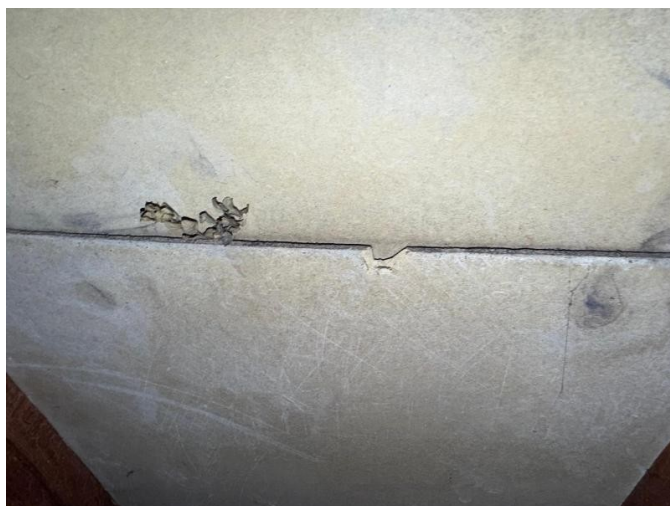
| Identificatiemethode | <p>De asbestdeskundige beoordeelt het materiaal als asbestverdacht en dus asbesthoudend, en dit zonder monstername.</p> <p>Motivatie: De monstername brengt andere schade aan dan schade die inherent is aan de monstername.</p> |

- Eenvoudige handelingen: mag via doe-het-zelf of door werknemer(s) met opleidingsattest eenvoudige handelingen  
Als dit materiaal verwijderd kan worden zonder het te breken, te beschadigen... , dan mag met dit met eenvoudige handelingen. Vermijd stofvorming en stofverspreiding op elk moment van de werken. Bevochtig of fixeer het materiaal.
