# Asbestinventarisatetest

Vijf Eikenstraat 5, 8780 Oostrozebeke

Attestnummer : 20230903-000074.000

Uitgegeven op : 03.09.2023

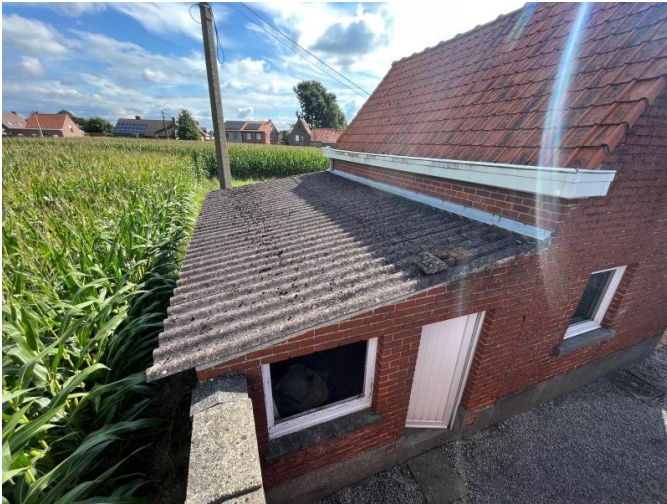
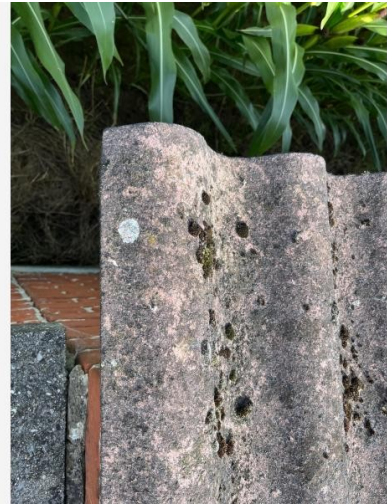
| Fiche 1: Golfplaten dak berging..... | 20 |

Het asbestmateriaal valt onder de mijlpaal van 2034.

| Eindbeoordeling materiaalarisico | Verhoogd materiaalarisico en/of verhoogde kans op vezelvrijgave |

| Asbestsoort (vezeltype) | Crocidoliet aanwezig |
| Afschermingsgraad van het gehele materiaal | Geheel of deels vrij aan de buitenlucht |
| Toestand van het materiaal | Matig beschadigd, matig verweerd |

| Beschrijving | Golfplaten dak berging |

- Zorg voor een veilig beheer. Vermijd het beschadigen van het asbestmateriaal. Controleer de toestand jaarlijks op wijzigingen.
- Hemelwater dat afspoelt van asbestcement daken of gevels kan asbestdeeltjes bevatten. Gebruik het enkel voor gesloten circuits (bv. spoelen toiletten). Reinig na het vervangen van het dak of de gevel de dakgoten en regenwaterput of -ton om asbesthoudend sediment of slib te verwijderen

- Eenvoudige handelingen: mag via doe-het-zelf of door werknemer(s) met opleidingsattest eenvoudige handelingen  
Met inachtnaam van de huidige regelgeving voor asbestverwijdering en de huidige milieunormen kunnen de golfplaten op hun geheel verwijderd worden via eenvoudige handelingen. Als deze te fragiel zijn en breken mogen ze enkel verwijderd worden door een erkende verwijderaar.
- Eenvoudige handelingen: enkel door erkend asbestverwijderaar  
Met inachtnaam van de huidige regelgeving voor asbestverwijdering en de huidige milieunormen kunnen de golfplaten verwijderd worden via eenvoudige handelingen.

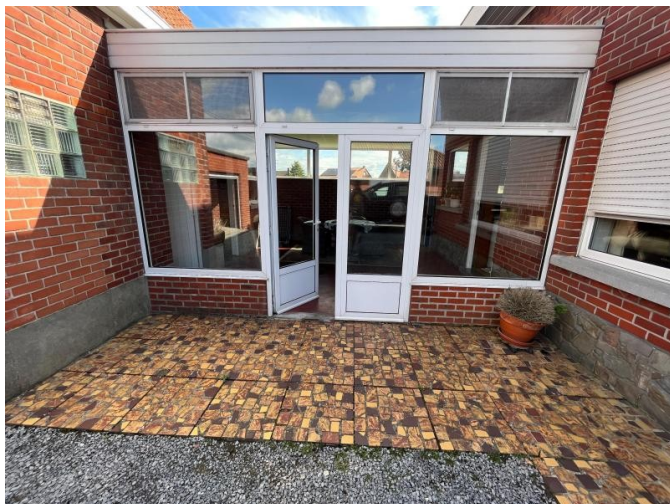
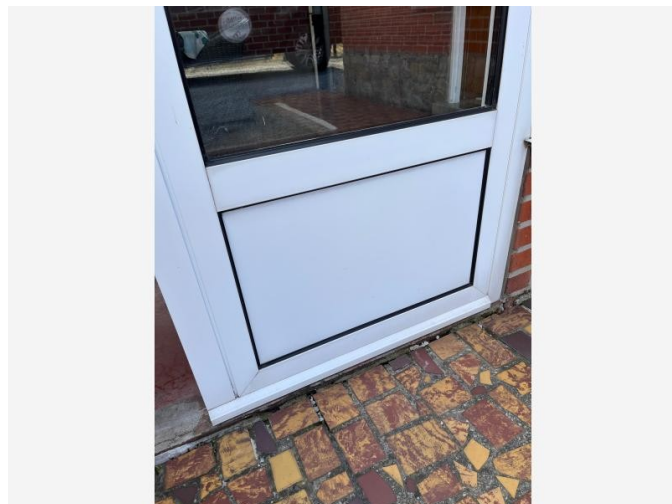
| Fiche 2: Glasal plaat deur veranda..... | 23 |

| Eindbeoordeling materiaalisico | Laag materiaalisico en/of verlaagde kans op vezelvrijgave |

| Toestand van het materiaal | Onbeschadigd, niet verweerd |

| Beschrijving | Glasal plaat deur veranda |

| Opmerking | De plaatjes in de deur zijn van het type glasal en zijn mogelijks asbesthoudend. |

- Zorg voor een veilig beheer. Vermijd het beschadigen van het asbestmateriaal. Controleer de toestand jaarlijks op wijzigingen.

- Eenvoudige handelingen: mag via doe-het-zelf of door werknemer(s) met opleidingsattest eenvoudige handelingen  
Met inachtnahme van de huidige regelgeving voor asbestverwijdering en de huidige milieunormen kan de deur op zijn geheel verwijderd worden via eenvoudige handelingen. Bij deze mag de glasal plaat niet beschadigd worden bij het verwijderen.
- Eenvoudige handelingen: enkel door erkend asbestverwijderaar  
Met inachtnahme van de huidige regelgeving voor asbestverwijdering en de huidige milieunormen kan de deur op zijn geheel verwijderd worden via eenvoudige handelingen. Als de glasal plaat alleen moet vervangen worden en ze beschadigd is, is het aan te raden ze te laten vervangen door een erkende verwijderaar.

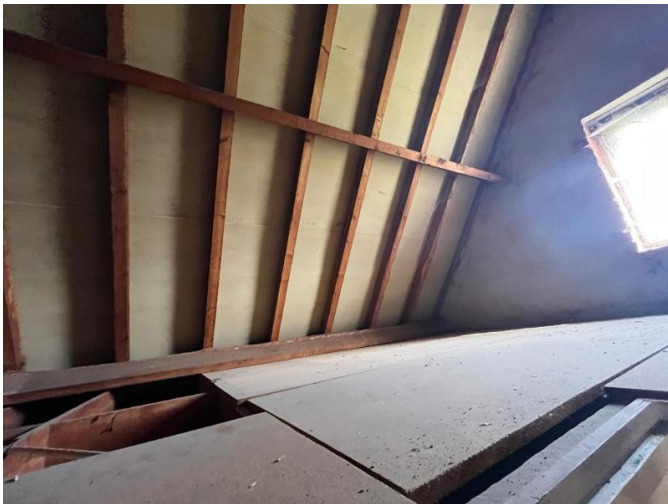
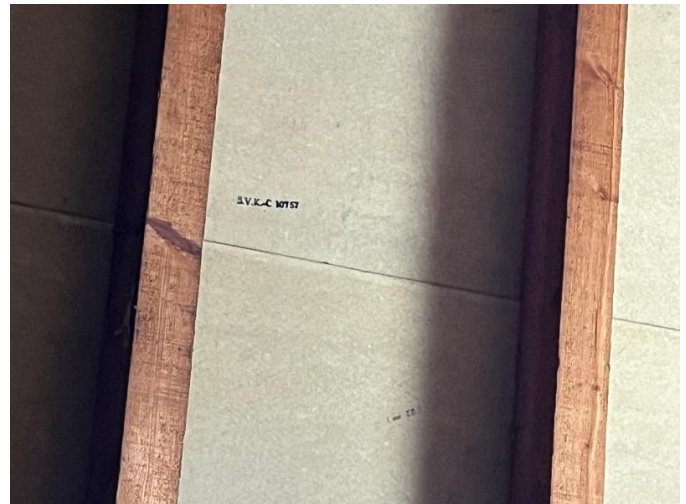
| Fiche 3: Menuiserie onderdak..... | 26 |

| Eindbeoordeling materiaalarisico | Laag materiaalarisico en/of verlaagde kans op vezelvrijgave |

| Beschrijving | Menuiserite onderdak |

| Eenvoudig bereikbaar | <p>Nee</p> <ul style="list-style-type: none"> <li>Het asbestmateriaal is bedekt (uitgezonderd laag verf, coating, behang, kunststof, textiel) en het wegnemen van het bedekkende materiaal kan niet zonder het bedekkende materiaal te beschadigen.</li> </ul> |
| Opmerking | Er ligt een menuiserie onderdak op zolder hoofdbouw en zolder boven berging. |

- Zorg voor een veilig beheer en verwijder dit asbestmateriaal wanneer het bij werken eenvoudig bereikbaar wordt. Controleer de toestand jaarlijks op wijzigingen.

- Eenvoudige handelingen: mag via doe-het-zelf of door werknemer(s) met opleidingsattest eenvoudige handelingen  
Met inachtnahme van de huidige regelgeving voor asbestverwijdering en de huidige milieunormen kunnen de menuiserieplaten op hun geheel verwijderd worden via eenvoudige handelingen. Als deze te fragiel zijn en breken mogen ze enkel verwijderd worden door een erkende verwijderaar.
- Eenvoudige handelingen: enkel door erkend asbestverwijderaar  
Met inachtnahme van de huidige regelgeving voor asbestverwijdering en de huidige milieunormen kunnen de menuiserieplaten verwijderd worden via eenvoudige handelingen.

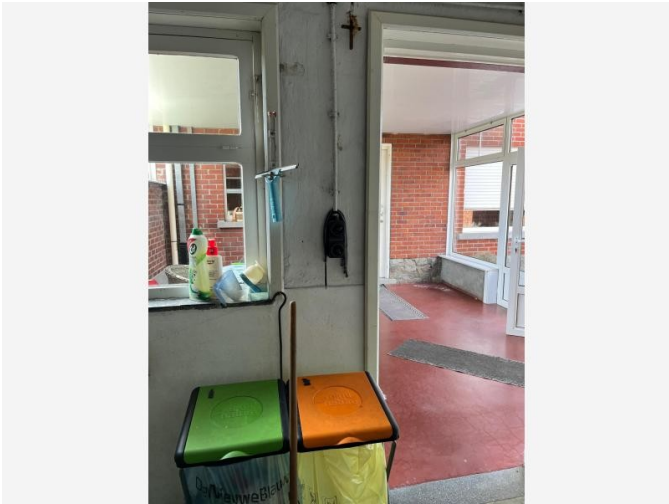
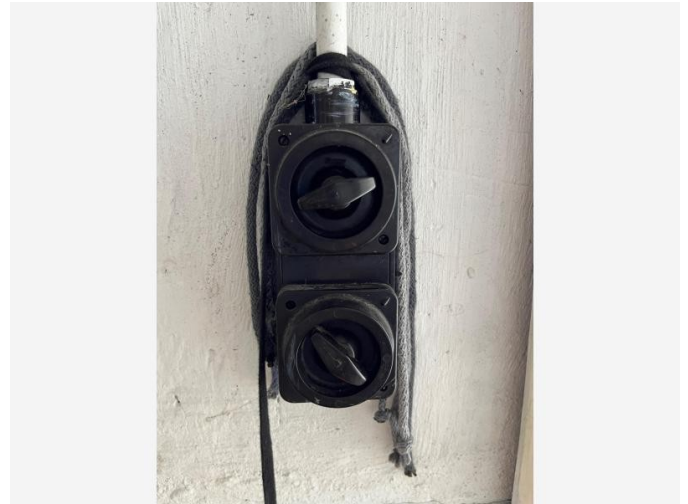
| Fiche 4: Bakeliet schakelaars..... | 29 |

| Eindbeoordeling materiaalarisico | Laag materiaalarisico en/of verlaagde kans op vezelvrijgave |

| Beschrijving | Bakeliet schakelaars |

| <b>Opmerking</b> | De bakelieten schakelaars zijn mogelijks asbesthoudend. |

- Zorg voor een veilig beheer. Vermijd het beschadigen van het asbestmateriaal. Controleer de toestand jaarlijks op wijzigingen.

- Eenvoudige handelingen: mag via doe-het-zelf of door werknemer(s) met opleidingsattest eenvoudige handelingen  
Met inachtnaeme van de huidige regelgeving voor asbestverwijdering en de huidige milieunormen kunnen de bakeliet toepassingen verwijderd worden via eenvoudige handelingen.

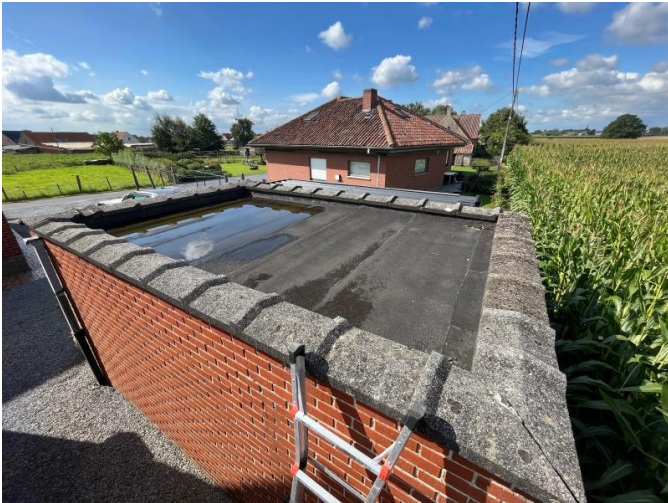
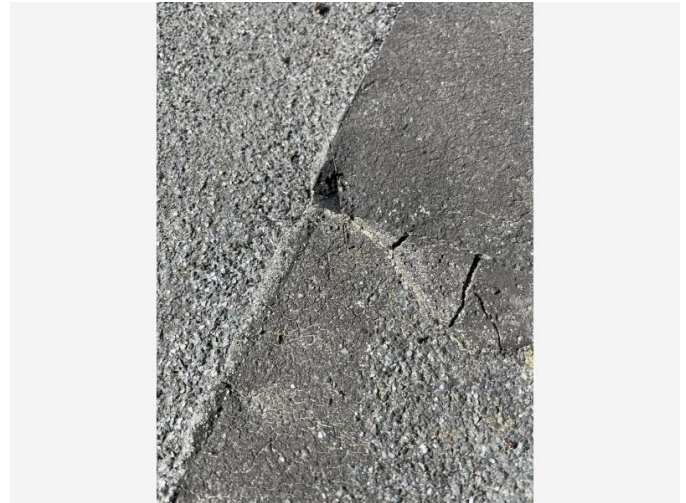
## Fiche 5: Roofing dak garage

Geen asbest

| # | Type | Referentie | Resultaat |
|---|---|---|---|
| 5.1 | Puntmonster | 05 roofing dak garage | Geen asbest |

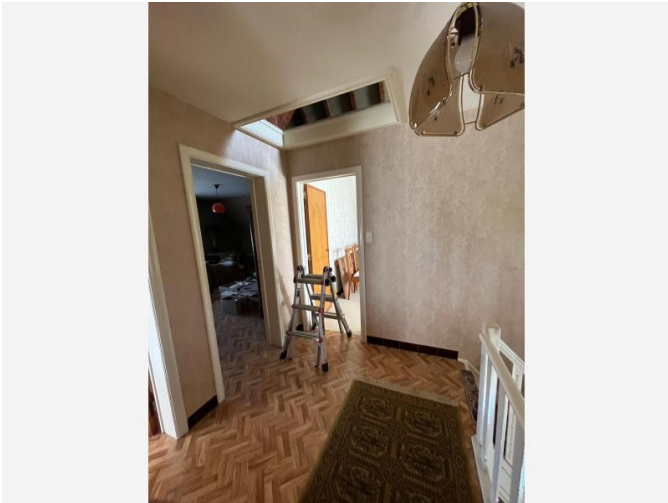
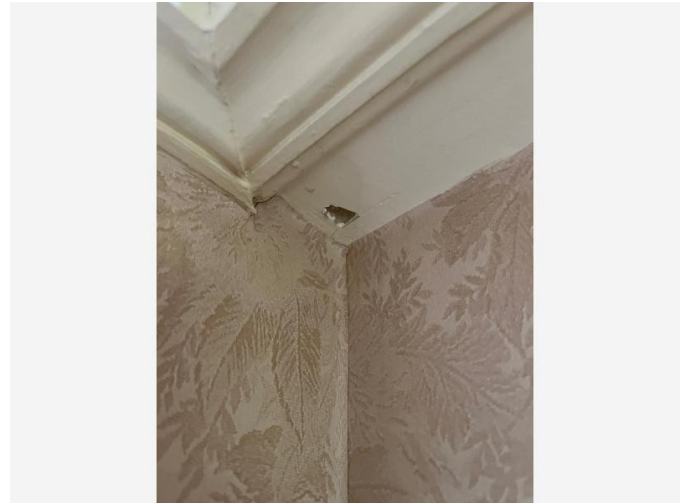
## Fiche 6: Pleisterwerk plafond

Geen asbest

| # | Type | Referentie | Resultaat |
|---|---|---|---|
| 6.1 | Mengmonster | 02 pleisterwerk plafond | Geen asbest |

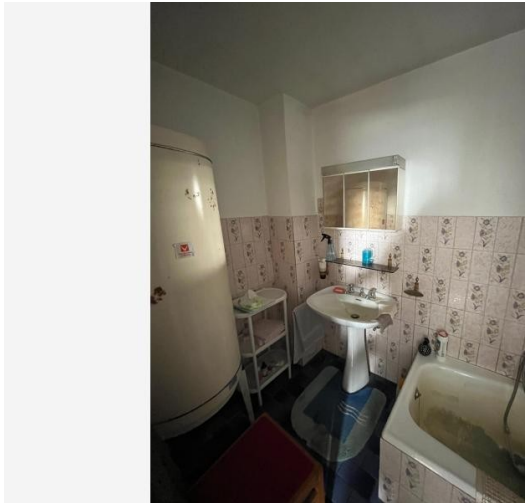
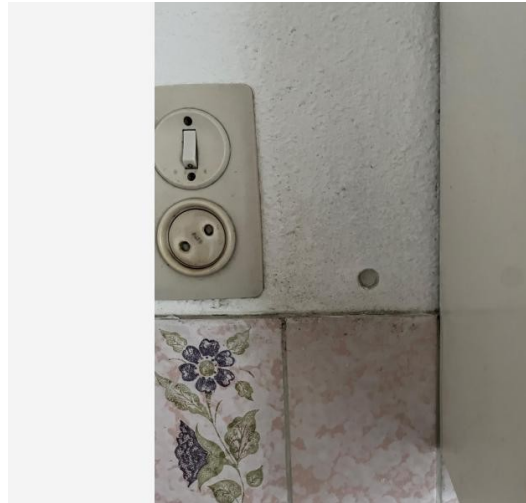
## Fiche 7: Pleisterwerk muren

Geen asbest

| # | Type | Referentie | Resultaat |
|---|---|---|---|
| 7.1 | Mengmonster | 01 pleisterwerk muren | Geen asbest |

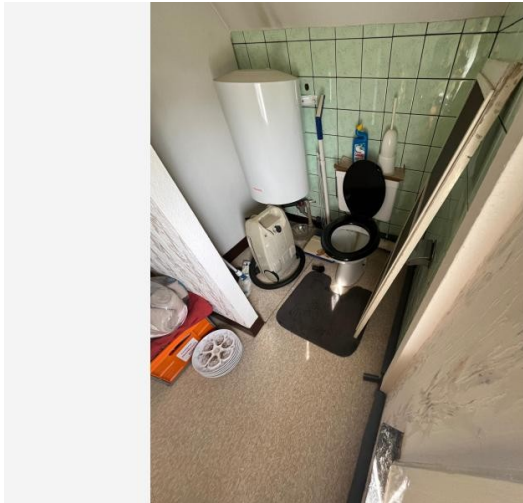
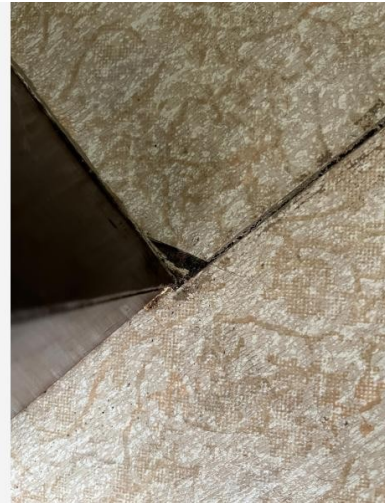
## Fiche 8: Vinyl kamer 4

Geen asbest

| # | Type | Referentie | Resultaat |
|---|---|---|---|
| 8.1 | Puntmonster | 04 vinyl kamer 4 | Geen asbest |
