Asbestinventarisatetest

Nieuwstraat 131, 8792 Waregem

Attestnummer : 20231214-000335.000

Uitgegeven op : 14.12.2023

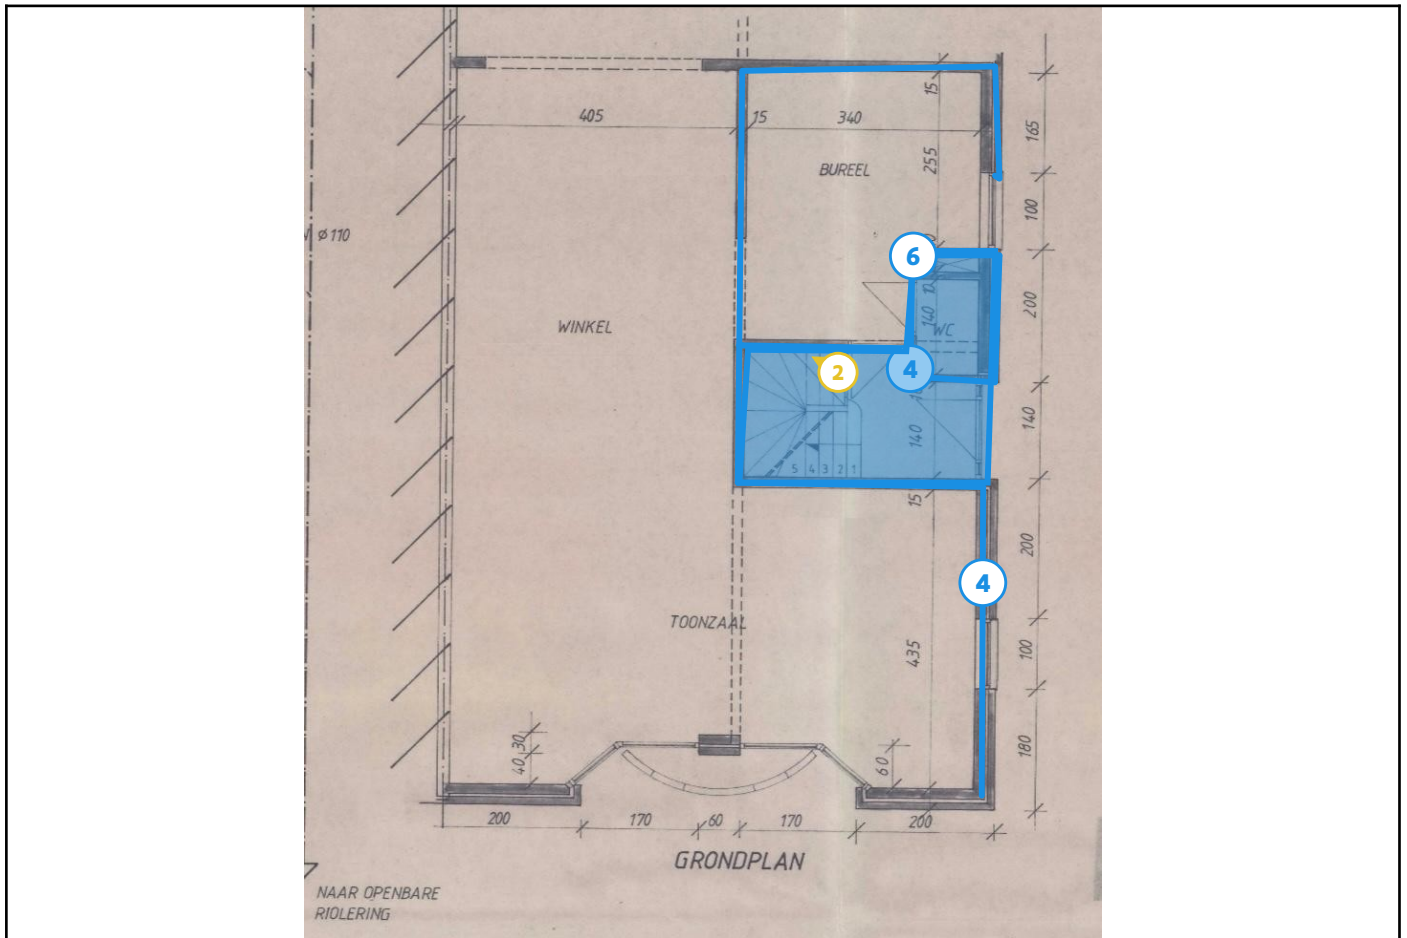
Plan 1.1: Gelijksvloer

Beschrijving	Type	Actie
2. Bakeliet teller en zekering	Asbestmateriaal	Zorgvuldig beheren
4. Pleisterwerk wanden	Geen asbest	-
6. Pleisterwerk plafond	Geen asbest	-

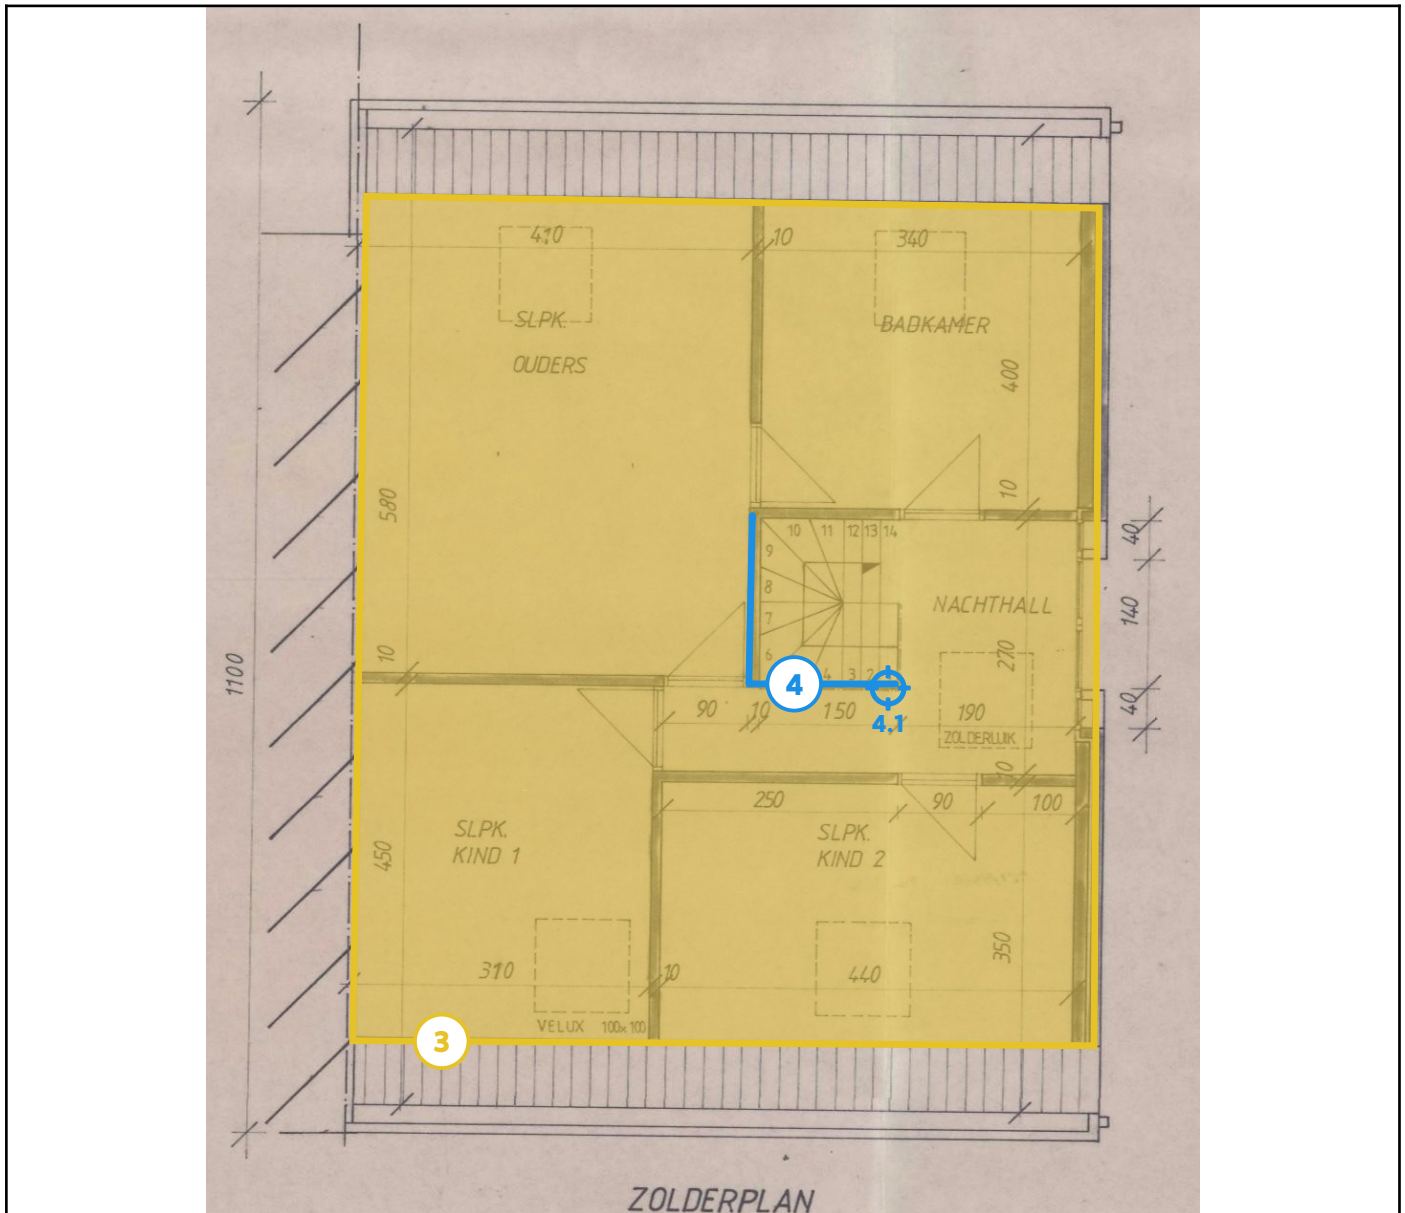
Plan 1.3: zolder

Beschrijving	Type	Actie
3. Menuiserie onderdak	Asbestmateriaal	Zorgvuldig beheren
4. Pleisterwerk wanden	Geen asbest	-
4.1 Code: Mm01	Mengmonster	-

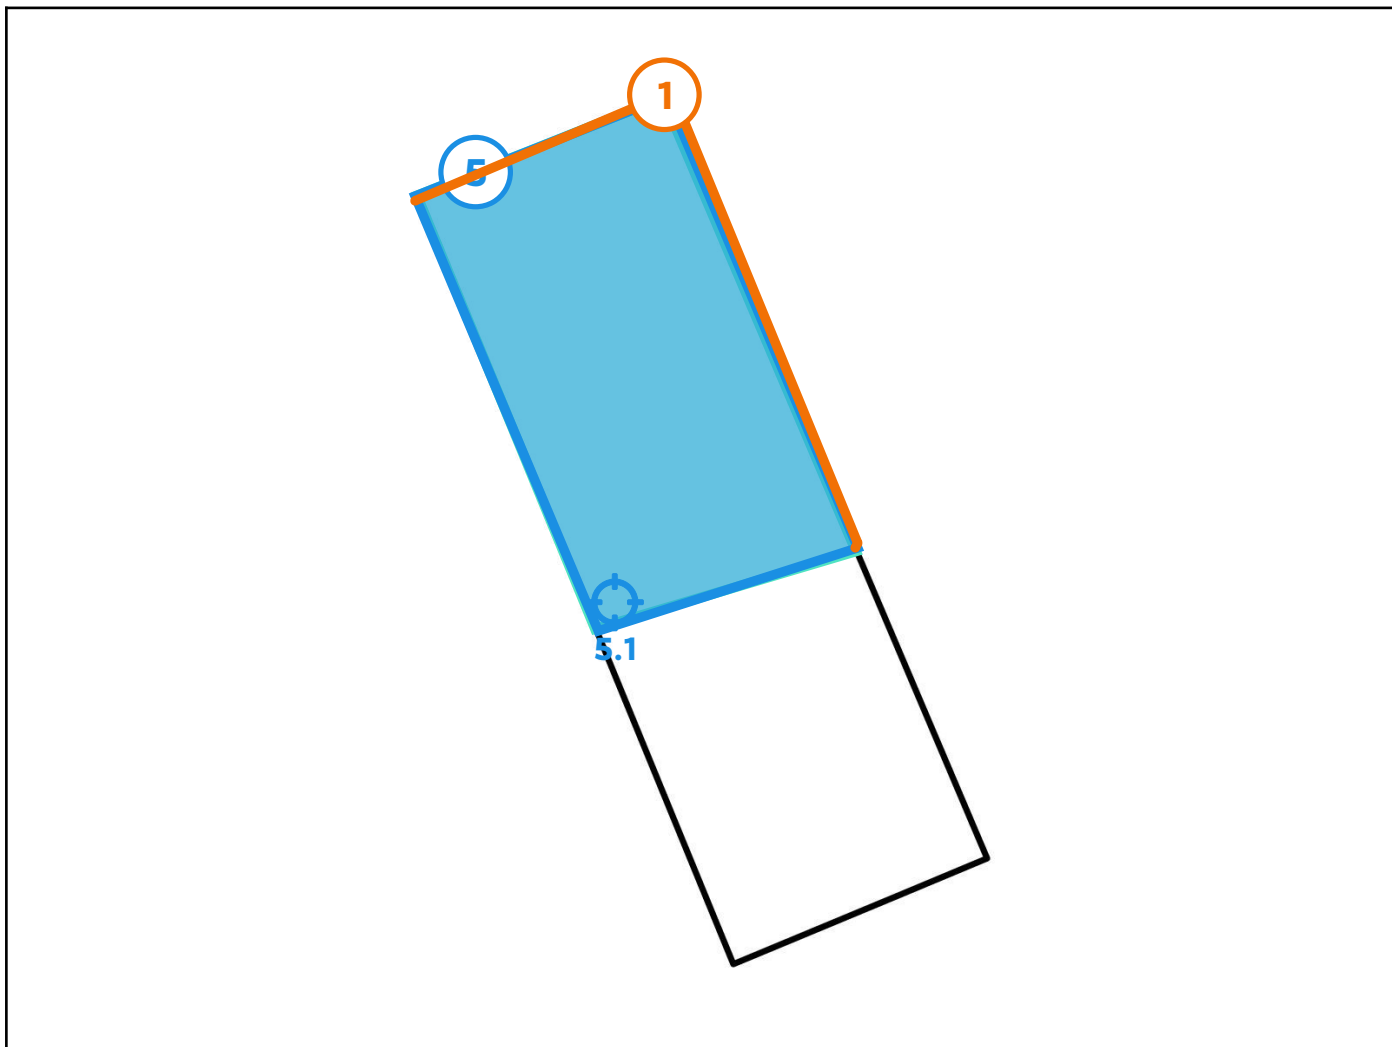
Plan 1.4: uitbouw

Beschrijving	Type	Actie
1. Holle deksteen	Asbestmateriaal	Verwijderen
5. Roofing	Geen asbest	-
5.1 Code: Mm03	Puntmonster	-

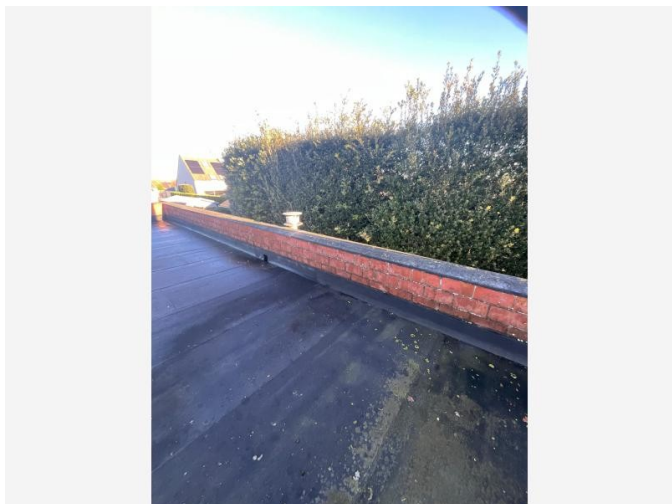
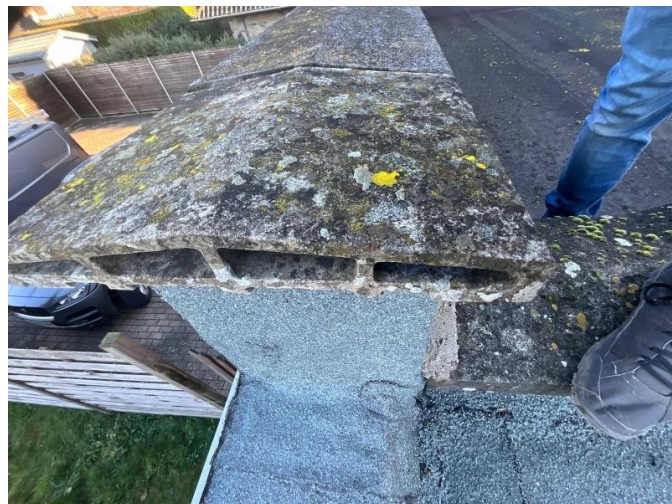
Eindbeoordeling materiaalrisico	Verhoogd materiaalrisico en/of verhoogde kans op vezelvrijgave
---------------------------------	--

Gebondenheid	Categorie 1: hechtgebonden in oorsprong
Asbestsoort (vezeltype)	Crocidoliet aanwezig
Asbestconcentratie	Laag (< 50%)
Afschermingsgraad van het gehele materiaal	Geheel of deels vrij aan de buitenlucht
Toestand van het materiaal	Matig beschadigd, matig verweerd

Beschrijving	Holle deksteen
Omgeving	Buiten
Primaire drager	Wand buitenschil
Asbestmateriaal	Deksteen, muurkap - Hol
Bindmiddel van asbestmateriaal	Cement
Gebondenheid op basis van bindmiddel	Hecht
Hoeveelheid (oppervlakte - dikte - aantal)	• 6,00 m ² - 1,00 cm - 1 stuk
Totaal volume	0,06 m ³
Eenvoudig bereikbaar	Ja
Bevestigingswijze	• Verlijmd, ingegoten, versmeerd

Verwijderen

- Zorg voor een veilig beheer. Vermijd het beschadigen van het asbestmateriaal. Controleer de toestand jaarlijks op wijzigingen.
- Hemelwater dat afspoelt van asbestcement daken of gevels kan asbestdeeltjes bevatten. Gebruik het enkel voor gesloten circuits (bv. spoelen toiletten). Reinig na het vervangen van het dak of de gevel de dakgoten en regenwaterput of -ton om asbesthoudend sediment of slib te verwijderen

- Eenvoudige handelingen: mag via doe-het-zelf of door werknemer(s) met opleidingsattest eenvoudige handelingen
Indien de dekstenen voorzichtig rondom worden losgemaakt en in zijn geheel worden verwijderd kan dit via eenvoudige handelingen.

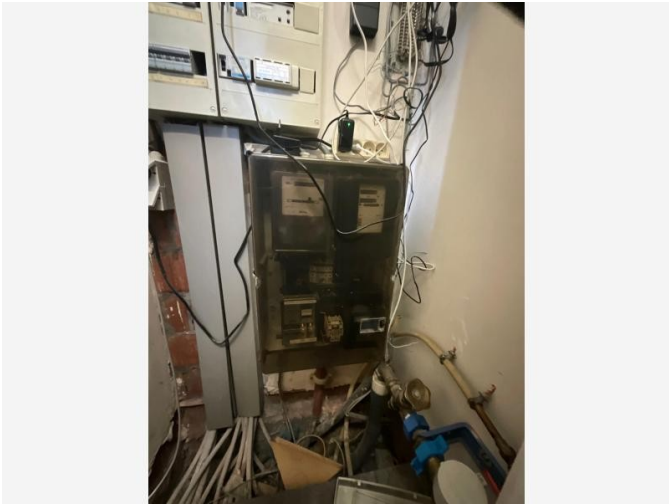
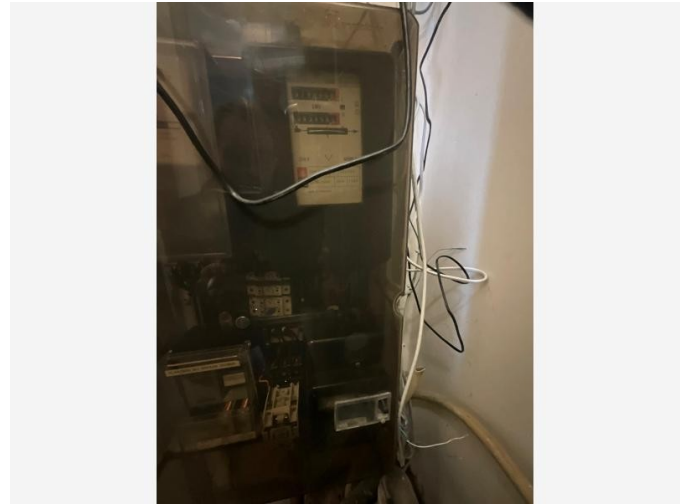
Eindbeoordeling materiaalrisico	Zeer laag materiaalrisico en/of zeer lage kans op vezelvrijgave
---------------------------------	---

Gebondenheid	Categorie 1: hechtgebonden in oorsprong
Asbestsoort (vezeltype)	Crocidoliet aanwezig
Asbestconcentratie	Laag (< 50%)
Afschermingsgraad van het gehele materiaal	Stootvaste afscherming of omkasting
Toestand van het materiaal	Onbeschadigd, niet verweerd

Beschrijving	Bakeliet teller en zekering
Omgeving	Binnen
Primaire drager	Communicatie en elektrische infrastructuur en uitrusting
Asbestmateriaal	Plaat, paneel, tablet - Type Bakeliet
Bindmiddel van asbestmateriaal	Kunststof of -hars
Gebondenheid op basis van bindmiddel	Hecht
Hoeveelheid (oppervlakte - dikte - aantal)	• 0,15 m ² - 1,00 cm - 1 stuk
Totaal volume	0,002 m ³
Eenvoudig bereikbaar	Ja
Bevestigingswijze	• Geschroefd
Identificatiemethode	Vaststelling zonder monsternamen

Zorgvuldig beheren

- Zorg voor een veilig beheer. Vermijd het beschadigen van het asbestmateriaal. Controleer de toestand jaarlijks op wijzigingen.

- Eenvoudige handelingen: mag via doe-het-zelf of door werknemer(s) met opleidingsattest eenvoudige handelingen
De toepassing kan worden losgeschroefd en verwijderd zonder breken. Laten vervangen door de bevoegde instanties.

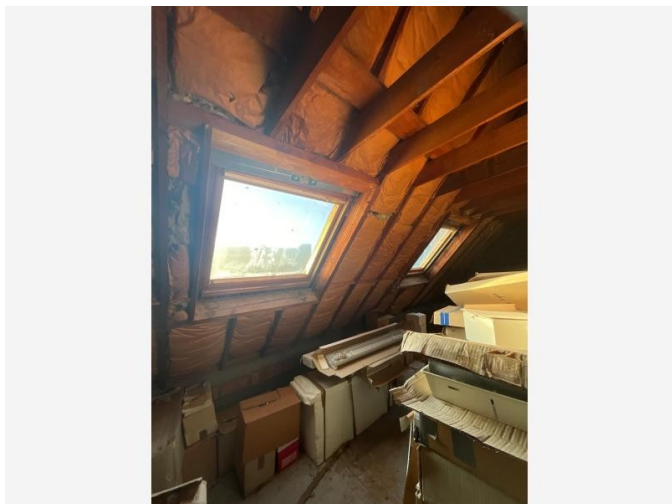
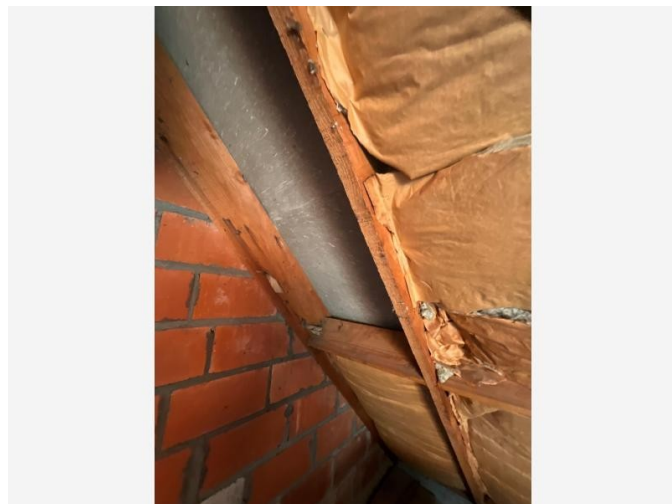
Eindbeoordeling materiaalrisico	Zeer laag materiaalrisico en/of zeer lage kans op vezelvrijgave
---------------------------------	---

Gebondenheid	Categorie 1: hechtgebonden in oorsprong
Asbestsoort (vezeltype)	Crocidoliet aanwezig
Asbestconcentratie	Laag (< 50%)
Afschermingsgraad van het gehele materiaal	Stootvaste afscherming of omkasting
Toestand van het materiaal	Licht beschadigd, licht verweerd. Intact materiaal type Pical – asbestboard of categorie III 'gebondenheid'

Beschrijving	Menuiserite onderdak
Omgeving	Binnen
Primaire drager	Schuin dak
Asbestmateriaal	Plaat, paneel, tablet - Type Menuiserite
Bindmiddel van asbestmateriaal	Cement
Gebondenheid op basis van bindmiddel	Hecht
Hoeveelheid (oppervlakte - dikte - aantal)	• 120,00 m ² - 0,30 cm - 1 stuk
Totaal volume	0,36 m ³
Eenvoudig bereikbaar	Nee • Het asbestmateriaal is bedekt (uitgezonderd laag verf, coating, behang, kunststof, textiel) en het wegnemen van het bedekkende materiaal kan niet zonder het bedekkende materiaal te beschadigen.

Zorgvuldig beheren

- Zorg voor een veilig beheer en verwijder dit asbestmateriaal wanneer het bij werken eenvoudig bereikbaar wordt. Controleer de toestand jaarlijks op wijzigingen.

- Eenvoudige handelingen: mag via doe-het-zelf of door werknemer(s) met opleidingsattest eenvoudige handelingen
Indien de Platen in zijn geheel verwijderd kunnen worden zonder breken kan dit via eenvoudige handelingen.

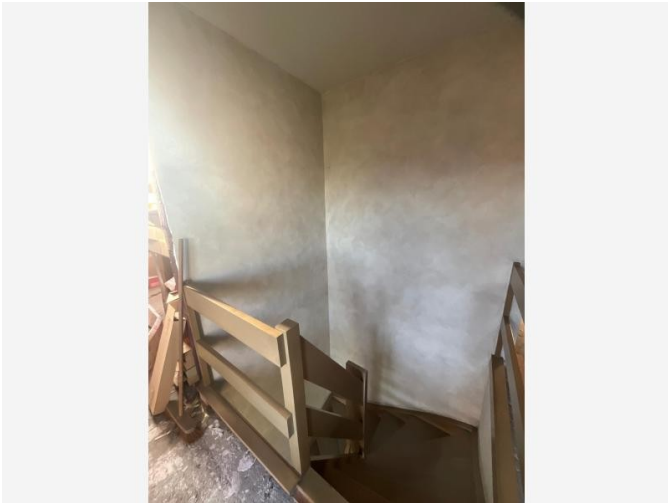
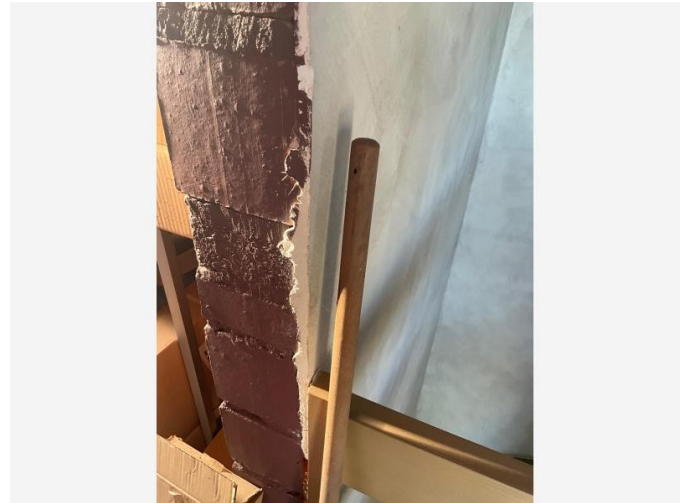
Fiche 4: Pleisterwerk wanden

Geen asbest

#	Type	Referentie	Resultaat
4.1	Mengmonster	Mm01	Geen asbest

Beschrijving	Pleisterwerk wanden
Omgeving	Binnen
Primaire drager	Binnenwand

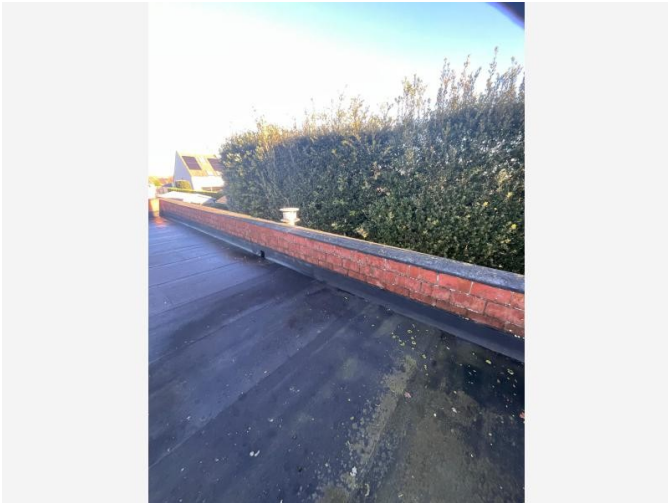
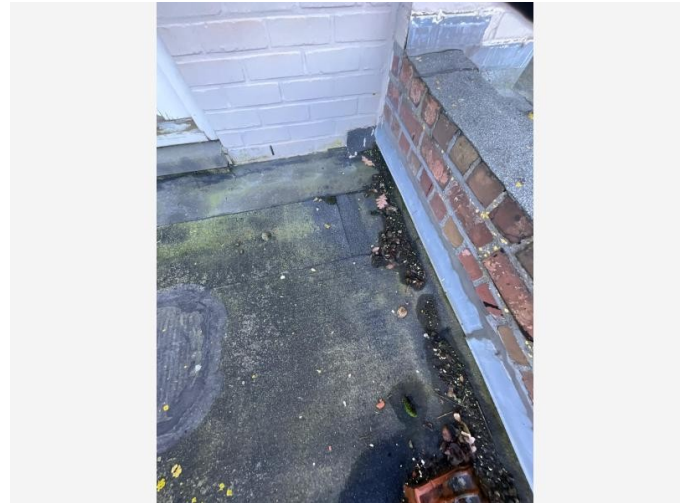
Fiche 5: Roofing

Geen asbest

#	Type	Referentie	Resultaat
5.1	Puntmonster	Mm03	Geen asbest

Beschrijving	Roofing
Omgeving	Buiten
Primaire drager	Plat dak
Bindmiddel van materiaal	Bitumen (roofing, teer, asfalt)

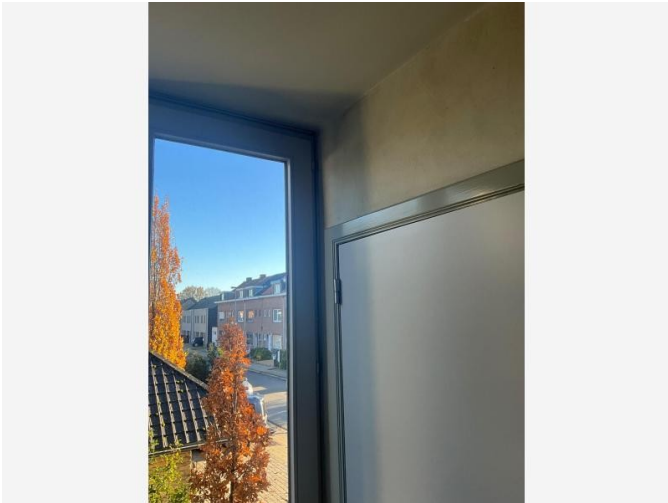
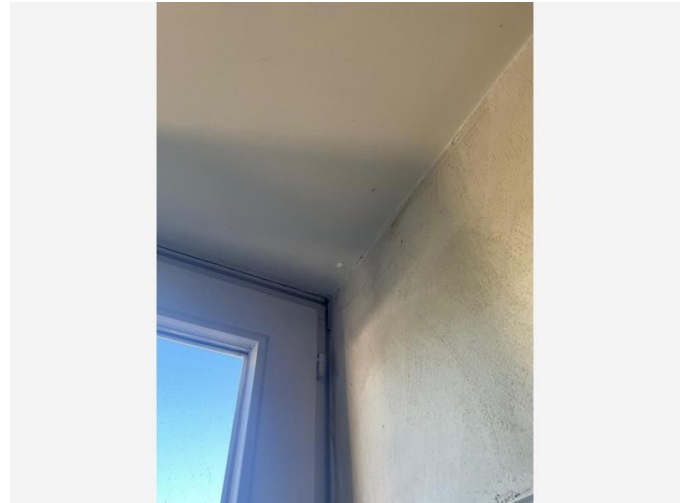
Geen asbest

#	Type	Referentie	Resultaat
6.1	Mengmonster	Mm02	Geen asbest

Beschrijving	Pleisterwerk plafond
Omgeving	Binnen
Primaire drager	Plafond
