# Asbestinventarisatetest

Meensesteenweg 120, 8800 Roeselare

Attestnummer : 20231017-000071.000

Uitgegeven op : 17.10.2023

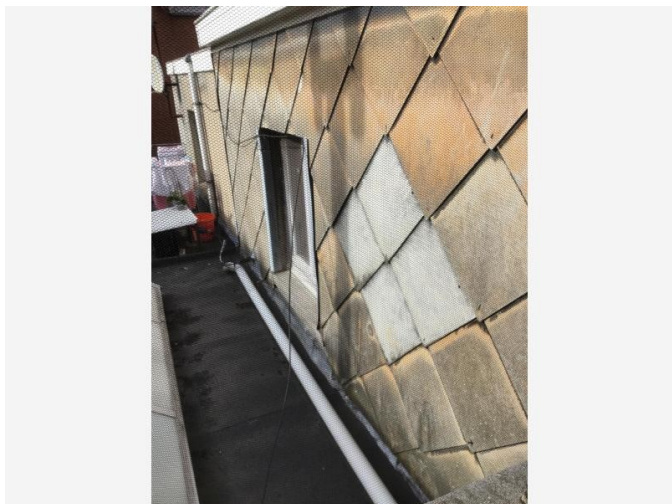
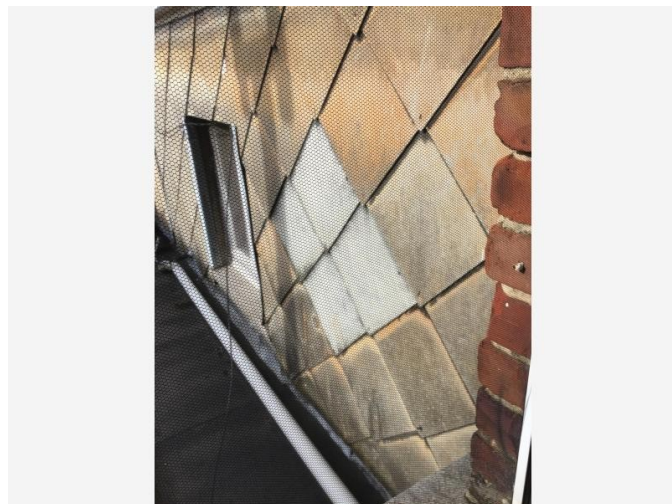
Eindbeoordeling materiaalrisico	Laag materiaalrisico en/of verlaagde kans op vezelvrijgave
---------------------------------	--

Gebondenheid	Categorie 1: hechtgebonden in oorsprong
Asbestsoort (vezeltype)	Crocidoliet aanwezig
Asbestconcentratie	Laag (< 50%)
Afschermingsgraad van het gehele materiaal	Geheel of deels vrij aan de buitenlucht
Toestand van het materiaal	Licht beschadigd, licht verweerd. Intact materiaal type Pical – asbestboard of categorie III 'gebondenheid'

Beschrijving	Leien zijgevel keuken
Omgeving	Buiten

<b>Primaire drager</b>	Wand buitenschil
<b>Asbestmateriaal</b>	Dak- en gevelbekleding - Lei, shingle
<b>Bindmiddel van asbestmateriaal</b>	Cement
<b>Gebondenheid op basis van bindmiddel</b>	Hecht
<b>Hoeveelheid (oppervlakte - aantal)</b>	<ul style="list-style-type: none"> <li>• 10,00 m<sup>2</sup> - 1 stuk</li> </ul>
<b>Totale oppervlakte</b>	10,00 m <sup>2</sup>
<b>Eenvoudig bereikbaar</b>	Ja
<b>Bevestigingswijze</b>	<ul style="list-style-type: none"> <li>• Geklemd</li> <li>• Onbekend</li> </ul>
<b>Identificatiemethode</b>	Vaststelling zonder monstername
<b>Destructieve handeling voor identificatie</b>	Nee

Verwijderen

- Zorg voor een veilig beheer. Vermijd het beschadigen van het asbestmateriaal. Controleer de toestand jaarlijks op wijzigingen.
- Verwijder dit asbestmateriaal zo snel mogelijk. Volg de toestand goed op.

- Eenvoudige handelingen: mag via doe-het-zelf of door werknemer(s) met opleidingsattest eenvoudige handelingen  
Voor leien in cement voorziet de wet geen verplichting om deze asbestverdachte toepassing te laten verwijderen door een firma met een opleidingsattest eenvoudige handelingen. U mag, in principe, ongeacht beschadigingen of vrije asbestvezels, deze asbestverdachte toepassing zelf verwijderen. Maatregelen nemen is hierbij verplicht om verspreiding en inademing van schadelijke asbestvezels tegen te gaan.

1. Nat maken (water) of fixeren (fixeermiddel) van het materiaal
2. beschikken over PE-folie en zakken om loskomende deeltjes en afval op te vangen en te verpakken

3. de materialen niet gooien, de materialen niet breken en de materialen in één stuk verwijderen
4. de materialen opslaan in gesloten verpakkingen
5. bij de werkzaamheden mogen geen minderjarigen of derden aanwezig zijn
6. gebruik maken van stofmasker type FFP3-mondmasker of gelijkwaardig
7. gebruik wegwerpoverall en -handschoenen en afspoelbaar schoeisel
8. gebruik natte doeken om eventuele resten en stof weg te nemen

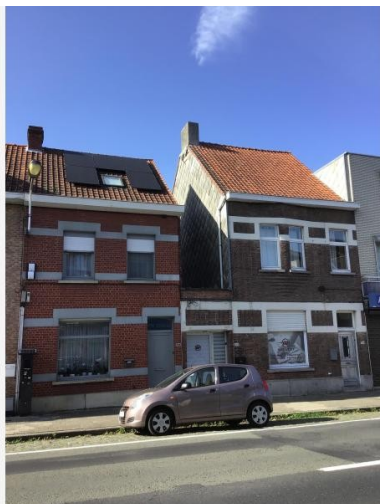
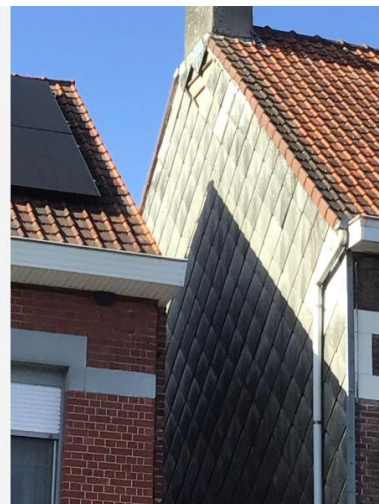
Eindbeoordeling materiaalrisico	Laag materiaalrisico en/of verlaagde kans op vezelvrijgave
---------------------------------	--

Gebondenheid	Categorie 1: hechtgebonden in oorsprong
Asbestsoort (vezeltype)	Crocidoliet aanwezig
Asbestconcentratie	Laag (< 50%)
Afschermingsgraad van het gehele materiaal	Geheel of deels vrij aan de buitenlucht
Toestand van het materiaal	Licht beschadigd, licht verweerd. Intact materiaal type Pical – asbestboard of categorie III 'gebondenheid'

Beschrijving	Leien zijgevel links
Omgeving	Buiten

<b>Primaire drager</b>	Wand buitenschil
<b>Asbestmateriaal</b>	Dak- en gevelbekleding - Lei, shingle
<b>Bindmiddel van asbestmateriaal</b>	Cement
<b>Gebondenheid op basis van bindmiddel</b>	Hecht
<b>Hoeveelheid (oppervlakte - aantal)</b>	<ul style="list-style-type: none"> <li>• 60,00 m<sup>2</sup> - 1 stuk</li> </ul>
<b>Totale oppervlakte</b>	60,00 m <sup>2</sup>
<b>Eenvoudig bereikbaar</b>	Ja
<b>Bevestigingswijze</b>	<ul style="list-style-type: none"> <li>• Geklemd</li> </ul>
<b>Identificatiemethode</b>	Vaststelling zonder monstername
<b>Destructieve handeling voor identificatie</b>	Nee

Verwijderen

- Zorg voor een veilig beheer. Vermijd het beschadigen van het asbestmateriaal. Controleer de toestand jaarlijks op wijzigingen.
- Verwijder dit asbestmateriaal zo snel mogelijk. Volg de toestand goed op.

- Eenvoudige handelingen: mag via doe-het-zelf of door werknemer(s) met opleidingsattest eenvoudige handelingen  
Voor leien in cement voorziet de wet geen verplichting om deze asbestverdachte toepassing te laten verwijderen door een firma met een opleidingsattest eenvoudige handelingen. U mag, in principe, ongeacht beschadigingen of vrije asbestvezels, deze asbestverdachte toepassing zelf verwijderen. Maatregelen nemen is hierbij verplicht om verspreiding en inademing van schadelijke asbestvezels tegen te gaan.

1. Nat maken (water) of fixeren (fixeermiddel) van het materiaal
2. beschikken over PE-folie en zakken om loskomende deeltjes en afval op te vangen en te verpakken

3. de materialen niet gooien, de materialen niet breken en de materialen in één stuk verwijderen
4. de materialen opslaan in gesloten verpakkingen
5. bij de werkzaamheden mogen geen minderjarigen of derden aanwezig zijn
6. gebruik maken van stofmasker type FFP3-mondmasker of gelijkwaardig
7. gebruik wegwerpoverall en -handschoenen en afspoelbaar schoeisel
8. gebruik natte doeken om eventuele resten en stof weg te nemen

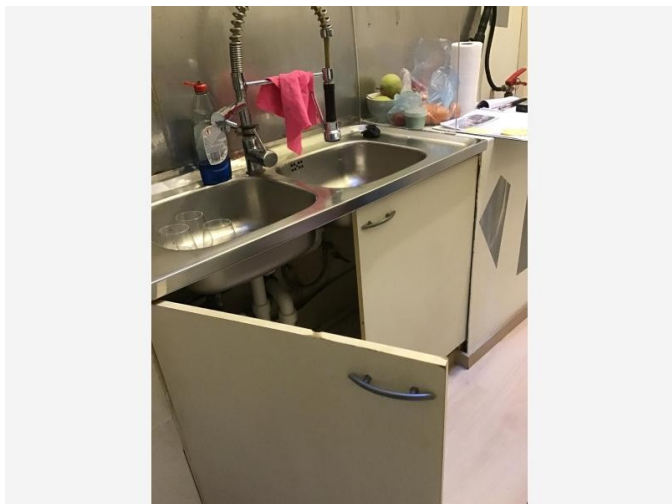
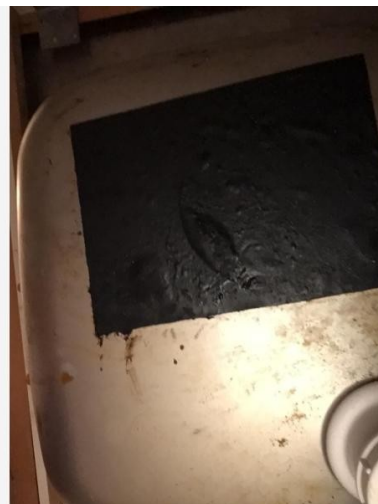
Eindbeoordeling materiaalrisico	Laag materiaalrisico en/of verlaagde kans op vezelvrijgave
---------------------------------	--

Gebondenheid	Categorie 1: hechtgebonden in oorsprong
Asbestsoort (vezeltype)	Crocidoliet aanwezig
Asbestconcentratie	Laag (< 50%)
Afschermingsgraad van het gehele materiaal	Geheel of deels (ook) vrij aan de binnenlucht
Toestand van het materiaal	Onbeschadigd, niet verweerd

Beschrijving	Bitumen kitchenitte pompbakken
Omgeving	Binnen
Primaire drager	Sanitaire infrastructuur en uitrusting (toe- en afvoer)

<b>Asbestmateriaal</b>	In-situ afwerkingslagen - Smeerlaag
<b>Bindmiddel van asbestmateriaal</b>	Bitumen (roofing, teer, asfalt)
<b>Gebondenheid op basis van bindmiddel</b>	Hecht
<b>Hoeveelheid (oppervlakte - dikte - aantal)</b>	<ul style="list-style-type: none"> <li>• 0,01 m<sup>2</sup> - 0,50 cm - 1 stuk</li> </ul>
<b>Totaal volume</b>	< 0,001 m <sup>3</sup>
<b>Eenvoudig bereikbaar</b>	Ja
<b>Bevestigingswijze</b>	<ul style="list-style-type: none"> <li>• Verlijmd, ingegoten, versmeerd</li> </ul>
<b>Identificatiemethode</b>	<p>Vaststelling zonder monstername</p> <p>Motivatie: Op vraag van de eigenaar-opdrachtgever werd geen monstername uitgevoerd</p>
<b>Destructieve handeling voor identificatie</b>	Nee

Zorgvuldig beheren

- Zorg voor een veilig beheer. Vermijd het beschadigen van het asbestmateriaal. Controleer de toestand jaarlijks op wijzigingen.

- Eenvoudige handelingen: mag via doe-het-zelf of door werknemer(s) met opleidingsattest eenvoudige handelingen  
Voor teer voorziet de wet geen verplichting om deze asbestverdachte toepassing te laten verwijderen door een firma met een opleidingsattest eenvoudige handelingen, als u dit buiten doet. U mag dan, in principe, ongeacht beschadigingen of vrije asbestvezels, deze asbestverdachte toepassing zelf verwijderen. Maatregelen nemen is hierbij verplicht om verspreiding en inademing van schadelijke asbestvezels tegen te gaan.

1. Nat maken (water) of fixeren (fixeermiddel) van het materiaal
2. beschikken over PE-folie en zakken om loskomende deeltjes en afval op te vangen en te verpakken

3. bij de werkzaamheden mogen geen minderjarigen of derden aanwezig zijn
4. gebruik maken van stofmasker type FFP3-mondmasker of gelijkwaardig
5. gebruik wegwerpoverall en -handschoenen en afspoelbaar schoeisel
6. gebruik natte doeken om eventuele resten en stof weg te nemen

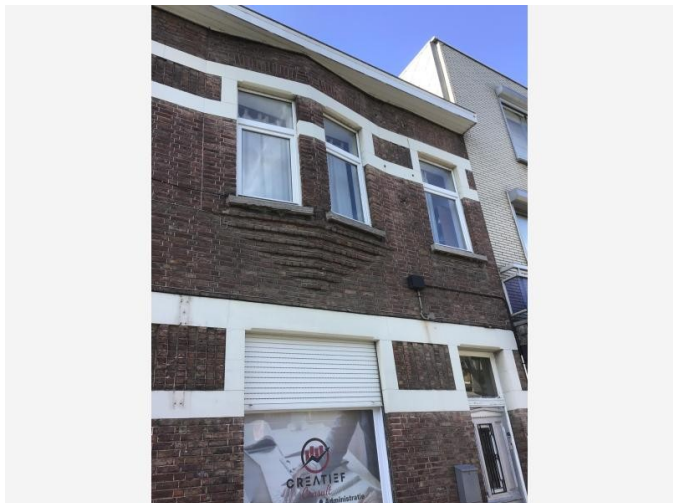
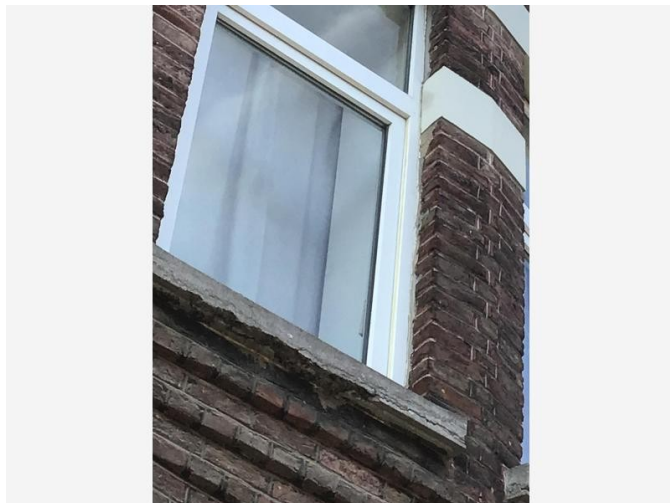
# Fiche 4: Mastiek tssn ramen en muur buitenkant verdiep 1

Eindbeoordeling materiaalrisico	Laag materiaalrisico en/of verlaagde kans op vezelvrijgave
---------------------------------	--

Gebondenheid	Categorie 1: hechtgebonden in oorsprong
Asbestsoort (vezeltype)	Amfibool aanwezig, uitgezonderd crocidoliet
Asbestconcentratie	Laag (< 50%)
Afschermingsgraad van het gehele materiaal	Geheel of deels vrij aan de buitenlucht
Toestand van het materiaal	Licht beschadigd, licht verweerd. Intact materiaal type Pical – asbestboard of categorie III 'gebondenheid'

Beschrijving	Mastiek tssn ramen en muur buitenkant verdiep 1
Omgeving	Buiten

<b>Primaire drager</b>	Wandopening verticaal (raam, deur, ...)
<b>Asbestmateriaal</b>	In-situ afwerkingslagen - Pasta, stopverf, voegsel, stopsel, vulsel, mastiek, katten, ...
<b>Bindmiddel van asbestmateriaal</b>	Kitten, mastiek, pasta
<b>Gebondenheid op basis van bindmiddel</b>	Hecht
<b>Hoeveelheid (gewicht - aantal)</b>	<ul style="list-style-type: none"> <li>• 10,00 kg - 1 stuk</li> </ul>
<b>Totaal gewicht</b>	10,00 kg
<b>Eenvoudig bereikbaar</b>	Ja
<b>Bevestigingswijze</b>	<ul style="list-style-type: none"> <li>• Verlijmd, ingegoten, versmeerd</li> </ul>
<b>Identificatiemethode</b>	Vaststelling zonder monstername
<b>Destructieve handeling voor identificatie</b>	Nee

Zorgvuldig beheren

- Zorg voor een veilig beheer. Vermijd het beschadigen van het asbestmateriaal. Controleer de toestand jaarlijks op wijzigingen.

- Eenvoudige handelingen: mag via doe-het-zelf of door werknemer(s) met opleidingsattest eenvoudige handelingen  
Voor mastiek voorziet de wet geen verplichting om deze asbestverdachte toepassing te laten verwijderen door een firma met een opleidingsattest eenvoudige handelingen. Voor mastiek buiten mag u, in principe, ongeacht beschadigingen of vrije asbestvezels, deze asbestverdachte toepassing zelf verwijderen. Voor mastiek binnen mag u, indien het asbestverdachte materiaal volledig intact is en er geen vrije asbestvezels zichtbaar zijn, deze asbestverdachte toepassing zelf verwijderen. Maatregelen nemen is hierbij verplicht om verspreiding en inademing van schadelijke asbestvezels tegen te gaan.

1. Nat maken (water) of fixeren (fixeermiddel) van het materiaal

2. beschikken over PE-folie en zakken om loskomende deeltjes en afval op te vangen en te verpakken
3. de materialen niet gooien, de materialen niet breken en de materialen in één stuk verwijderen
4. de materialen opslaan in gesloten verpakkingen
5. bij de werkzaamheden mogen geen minderjarigen of derden aanwezig zijn
6. gebruik maken van stofmasker type FFP3-mondmasker of gelijkwaardig
7. gebruik wegwerpoverall en -handschoenen en afspoelbaar schoeisel
8. gebruik natte doeken om eventuele resten en stof weg te nemen

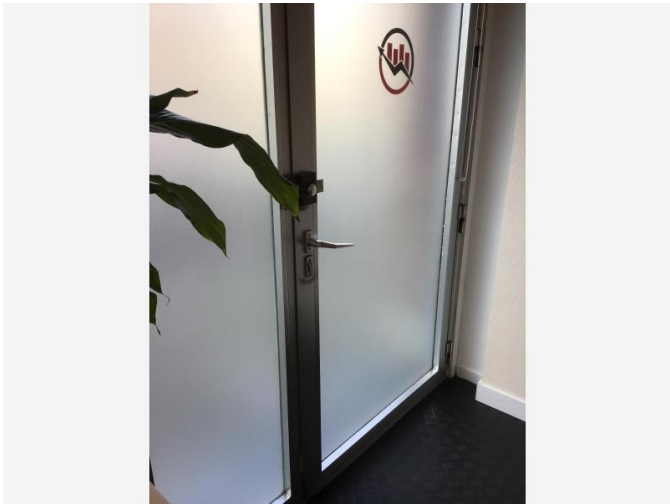
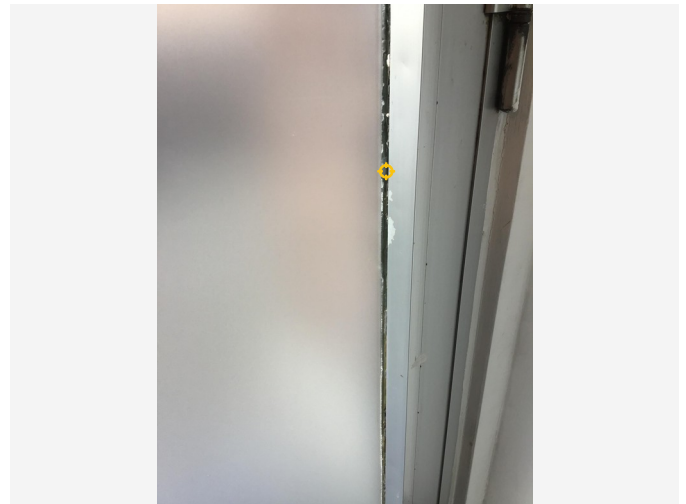
Eindbeoordeling materiaalrisico	Laag materiaalrisico en/of verlaagde kans op vezelvrijgave
---------------------------------	--

Gebondenheid	Categorie 1: hechtgebonden in oorsprong
Asbestsoort (vezeltype)	Alleen chrysotiel
Asbestconcentratie	Laag (< 50%)
Afschermingsgraad van het gehele materiaal	Geheel of deels (ook) vrij aan binnenluchtstromen
Toestand van het materiaal	Licht beschadigd, licht verweerd. Intact materiaal type Pical – asbestboard of categorie III 'gebondenheid'

#	Type	Referentie	Resultaat
5.1	Puntmonster	MM04	Chrysotiel

<b>Beschrijving</b>	Mastiek binnenk aluminiumdeur en dakramen kantoor
<b>Omgeving</b>	Binnen
<b>Primaire drager</b>	Wandopening verticaal (raam, deur, ...)
<b>Asbestmateriaal</b>	In-situ afwerkingslagen - Pasta, stopverf, voegsel, stopsel, vulsel, mastiek, kitten, ...
<b>Bindmiddel van asbestmateriaal</b>	Kitten, mastiek, pasta
<b>Gebondenheid op basis van bindmiddel</b>	Hecht
<b>Hoeveelheid (gewicht - aantal)</b>	<ul style="list-style-type: none"><li>• 3,00 kg - 1 stuk</li></ul>
<b>Totaal gewicht</b>	3,00 kg
<b>Eenvoudig bereikbaar</b>	Ja
<b>Bevestigingswijze</b>	<ul style="list-style-type: none"><li>• Verlijmd, ingegoten, versmeerd</li></ul>
<b>Identificatiemethode</b>	Vaststelling met monstername
<b>Destructieve handeling voor identificatie</b>	Nee

Zorgvuldig beheren

- Zorg voor een veilig beheer. Vermijd het beschadigen van het asbestmateriaal. Controleer de toestand jaarlijks op wijzigingen.

- Eenvoudige handelingen: mag via doe-het-zelf of door werknemer(s) met opleidingsattest eenvoudige handelingen  
Voor mastiek voorziet de wet geen verplichting om deze asbestverdachte toepassing te laten verwijderen door een firma met een opleidingsattest eenvoudige handelingen. Voor mastiek buiten mag u, in principe, ongeacht beschadigingen of vrije asbestvezels, deze asbestverdachte toepassing zelf verwijderen. Voor mastiek binnen mag u, indien het asbestverdachte materiaal volledig intact is en er geen vrije asbestvezels zichtbaar zijn, deze asbestverdachte toepassing zelf verwijderen. Maatregelen nemen is hierbij verplicht om verspreiding en inademing van schadelijke asbestvezels tegen te gaan.

1. Nat maken (water) of fixeren (fixeermiddel) van het materiaal

2. beschikken over PE-folie en zakken om loskomende deeltjes en afval op te vangen en te verpakken
  3. de materialen niet gooien, de materialen niet breken en de materialen in één stuk verwijderen
  4. de materialen opslaan in gesloten verpakkingen
  5. bij de werkzaamheden mogen geen minderjarigen of derden aanwezig zijn
  6. gebruik maken van stofmasker type FFP3-mondmasker of gelijkwaardig
  7. gebruik wegwerpoverall en -handschoenen en afspoelbaar schoeisel
  8. gebruik natte doeken om eventuele resten en stof weg te nemen
- Het is aangeraden om het raam op zijn gehele te verwijderen.

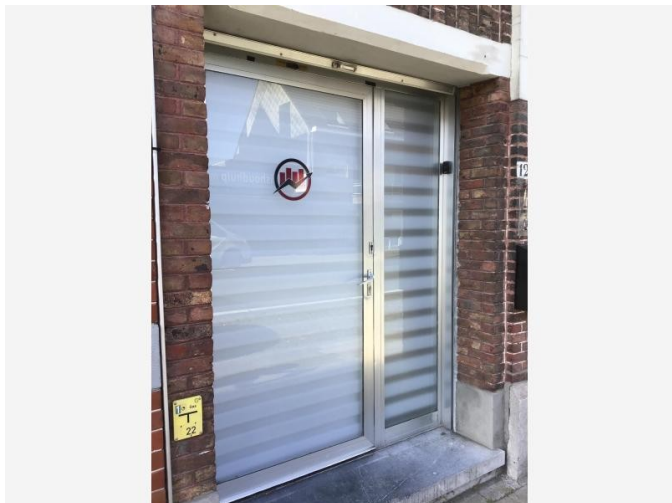
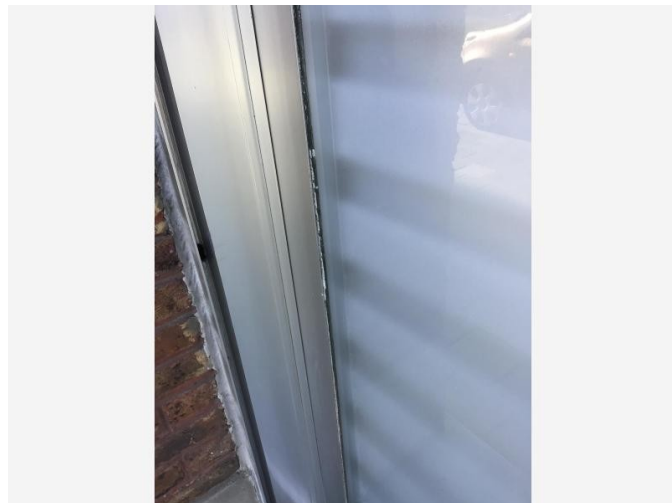
Beschrijving	Mastiek buitenk in aluminium deur,dakramen kantoor
--------------	--

<b>Omgeving</b>	Buiten
<b>Primaire drager</b>	Wandopening verticaal (raam, deur, ...)
<b>Asbestmateriaal</b>	In-situ afwerkingslagen - Pasta, stopverf, voegsel, stopsel, vulsel, mastiek, katten, ...
<b>Bindmiddel van asbestmateriaal</b>	Katten, mastiek, pasta
<b>Gebondenheid op basis van bindmiddel</b>	Hecht
<b>Hoeveelheid (gewicht - aantal)</b>	<ul style="list-style-type: none"> <li>• 3,00 kg - 1 stuk</li> </ul>
<b>Totaal gewicht</b>	3,00 kg
<b>Eenvoudig bereikbaar</b>	Ja
<b>Bevestigingswijze</b>	<ul style="list-style-type: none"> <li>• Verlijmd, ingegoten, versmeerd</li> </ul>
<b>Identificatiemethode</b>	Vaststelling zonder monstername
<b>Destructieve handeling voor identificatie</b>	Nee

Zorgvuldig beheren

- Zorg voor een veilig beheer. Vermijd het beschadigen van het asbestmateriaal. Controleer de toestand jaarlijks op wijzigingen.

- Eenvoudige handelingen: mag via doe-het-zelf of door werknemer(s) met opleidingsattest eenvoudige handelingen  
Voor mastiek voorziet de wet geen verplichting om deze asbestverdachte toepassing te laten verwijderen door een firma met een opleidingsattest eenvoudige handelingen. Voor mastiek buiten mag u, in principe, ongeacht beschadigingen of vrije asbestvezels, deze asbestverdachte toepassing zelf verwijderen. Voor mastiek binnen mag u, indien het asbestverdachte materiaal volledig intact is en er geen vrije asbestvezels zichtbaar zijn, deze asbestverdachte toepassing zelf verwijderen. Maatregelen nemen is hierbij verplicht om verspreiding en inademing van schadelijke asbestvezels tegen te gaan.

1. Nat maken (water) of fixeren (fixeermiddel) van het materiaal

2. beschikken over PE-folie en zakken om loskomende deeltjes en afval op te vangen en te verpakken
3. de materialen niet gooien, de materialen niet breken en de materialen in één stuk verwijderen
4. de materialen opslaan in gesloten verpakkingen
5. bij de werkzaamheden mogen geen minderjarigen of derden aanwezig zijn
6. gebruik maken van stofmasker type FFP3-mondmasker of gelijkwaardig
7. gebruik wegwerpoverall en -handschoenen en afspoelbaar schoeisel
8. gebruik natte doeken om eventuele resten en stof weg te nemen

Het is aangeraden om het raamkader op zijn gehele te verwijderen om het minste verspreiding tegen te gaan.

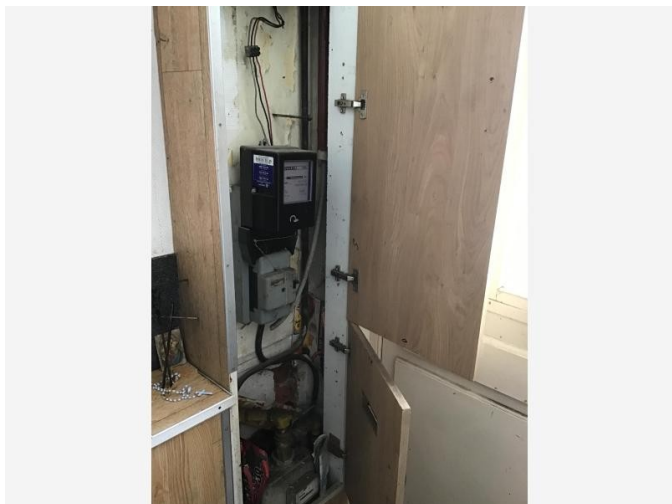
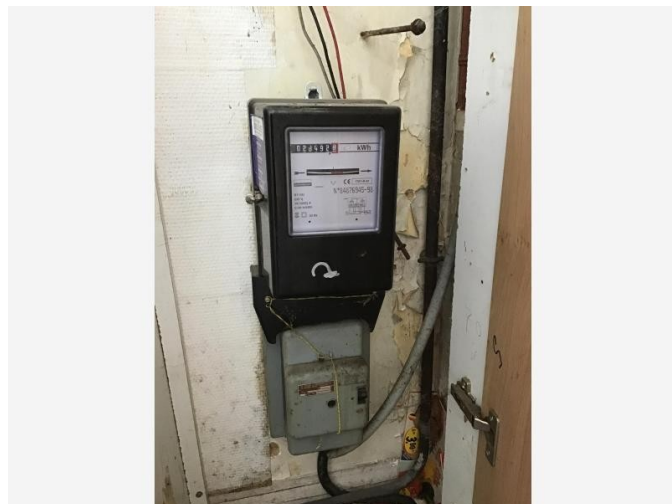
Beschrijving	Elektrische behuizing en schakelaars
Omgeving	Binnen
Primaire drager	Communicatie en elektrische infrastructuur en uitrusting
Asbestmateriaal	Plaat, paneel, tablet - Type Bakeliet

<b>Bindmiddel van asbestmateriaal</b>	Kunststof of -hars
<b>Gebondenheid op basis van bindmiddel</b>	Hecht
<b>Hoeveelheid (oppervlakte - dikte - aantal)</b>	<ul style="list-style-type: none"> <li>• 0,11 m<sup>2</sup> - 22,00 cm - 1 stuk</li> <li>• 0,10 m<sup>2</sup> - 1,00 cm - 1 stuk</li> </ul>
<b>Totaal volume</b>	0,025 m <sup>3</sup>
<b>Eenvoudig bereikbaar</b>	Ja
<b>Bevestigingswijze</b>	<ul style="list-style-type: none"> <li>• Geschroefd</li> </ul>
<b>Identificatiemethode</b>	Vaststelling zonder monsternamen
<b>Destructieve handeling voor identificatie</b>	Nee

- Eenvoudige handelingen: mag via doe-het-zelf of door werknemer(s) met opleidingsattest eenvoudige handelingen  
Voor schakelaars en elektrische behuizing voorziet de wet geen verplichting om deze asbestverdachte toepassing te laten verwijderen door een firma met een opleidingsattest eenvoudige handelingen. U mag indien het asbestverdachte materiaal volledig intact is en er geen vrije asbestvezels zichtbaar zijn, deze asbesttoepassing zelf verwijderen. Maatregelen nemen is hierbij verplicht om verspreiding en inademing van schadelijke asbestvezels tegen te gaan.

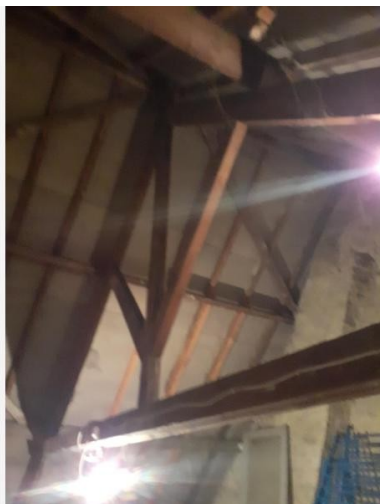
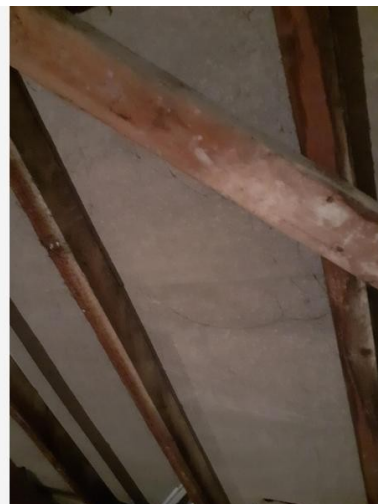
Beschrijving	Onderdakplaten
Omgeving	Binnen
Primaire drager	Schuin dak
Asbestmateriaal	Plaat, paneel, tablet - Type Menuiserite
Bindmiddel van asbestmateriaal	Cement
Gebondenheid op basis van bindmiddel	Hecht
Hoeveelheid (oppervlakte - dikte - aantal)	<ul style="list-style-type: none"> <li>• 72,00 m<sup>2</sup> - 0,30 cm - 1 stuk</li> </ul>
Totaal volume	0,216 m <sup>3</sup>
Eenvoudig bereikbaar	<p>Nee</p> <ul style="list-style-type: none"> <li>• Het asbestmateriaal is bedekt (uitgezonderd laag verf, coating, behang, kunststof, textiel) en het wegnemen van het bedekkende materiaal kan niet zonder het bedekkende materiaal te beschadigen.</li> </ul>
Bevestigingswijze	<ul style="list-style-type: none"> <li>• Genageld, geniet</li> </ul>
Identificatiemethode	Vaststelling zonder monsternamen
Destructieve handeling voor identificatie	Nee

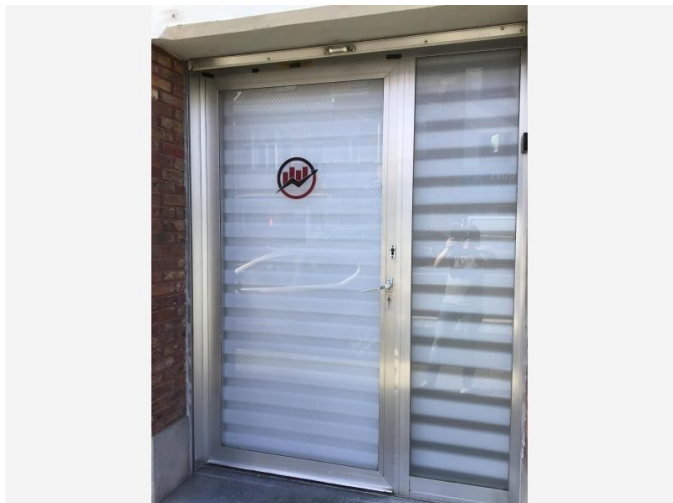
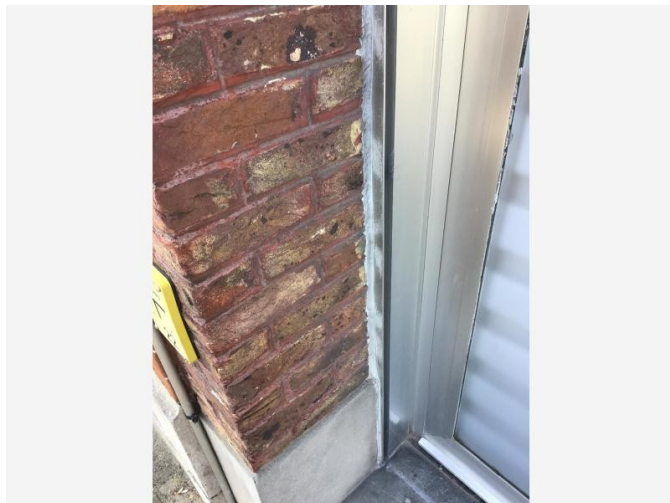
Beschrijving	Mastiek tussen muur en aluminium deur kantoor
Omgeving	Buiten

<b>Primaire drager</b>	Wandopening verticaal (raam, deur, ...)
<b>Asbestmateriaal</b>	In-situ afwerkingslagen - Pasta, stopverf, voegsel, stopsel, vulsel, mastiek, katten, ...
<b>Bindmiddel van asbestmateriaal</b>	Kitten, mastiek, pasta
<b>Gebondenheid op basis van bindmiddel</b>	Hecht
<b>Hoeveelheid (gewicht - aantal)</b>	<ul style="list-style-type: none"> <li>• 5,00 kg - 1 stuk</li> </ul>
<b>Totaal gewicht</b>	5,00 kg
<b>Eenvoudig bereikbaar</b>	Ja
<b>Bevestigingswijze</b>	<ul style="list-style-type: none"> <li>• Verlijmd, ingegoten, versmeerd</li> </ul>
<b>Identificatiemethode</b>	Vaststelling zonder monstername
<b>Destructieve handeling voor identificatie</b>	Nee

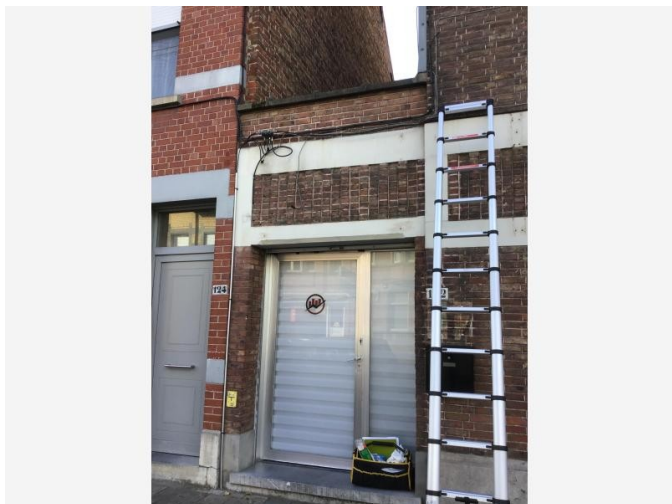
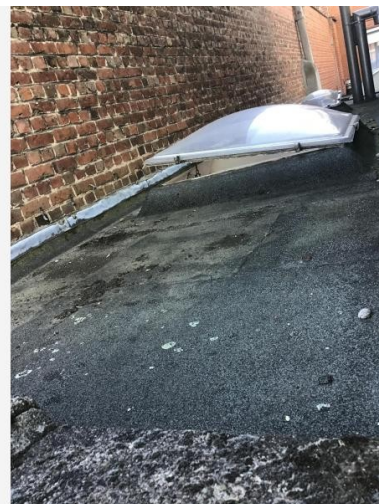
Beschrijving	Plat dak kantoor
Omgeving	Buiten
Primaire drager	Plat dak

<b>Asbestmateriaal</b>	Dak- en gevelbekleding - Roofing
<b>Bindmiddel van asbestmateriaal</b>	Bitumen (roofing, teer, asfalt)
<b>Gebondenheid op basis van bindmiddel</b>	Hecht
<b>Hoeveelheid (oppervlakte - aantal)</b>	<ul style="list-style-type: none"> <li>• 20,00 m<sup>2</sup> - 1 stuk</li> </ul>
<b>Totale oppervlakte</b>	20,00 m <sup>2</sup>
<b>Eenvoudig bereikbaar</b>	Ja
<b>Bevestigingswijze</b>	<ul style="list-style-type: none"> <li>• Verlijmd, ingegoten, versmeerd</li> </ul>
<b>Identificatiemethode</b>	<p>Vaststelling zonder monsternamen</p> <p>Motivatie: Groot risico op structurele gevolgschade (lekschade, werking installatie,...)</p>
<b>Destructieve handeling voor identificatie</b>	Nee

- Eenvoudige handelingen: mag via doe-het-zelf of door werknemer(s) met opleidingsattest eenvoudige handelingen  
Voor roofing voorziet de wet geen verplichting om deze asbestverdachte toepassing te laten verwijderen door een firma met een opleidingsattest eenvoudige handelingen. U mag, in principe, ongeacht beschadigingen of vrije asbestvezels, deze asbestverdachte toepassing zelf verwijderen. Maatregelen nemen is hierbij verplicht om verspreiding en inademing van schadelijke asbestvezels tegen te gaan.

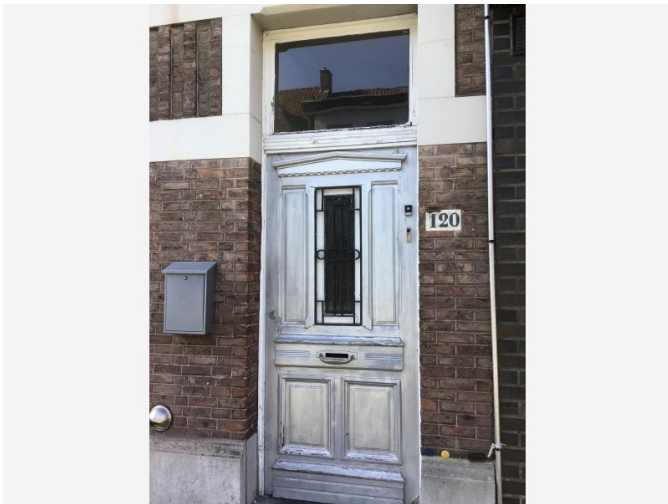
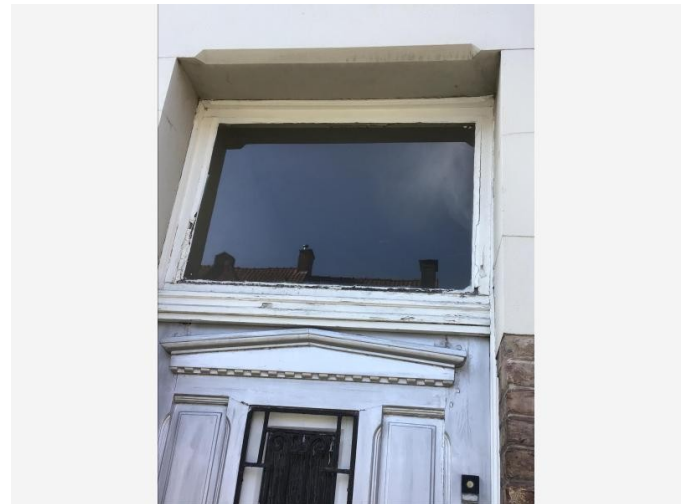
<b>Primaire drager</b>	Wandopening verticaal (raam, deur, ...)
<b>Asbestmateriaal</b>	In-situ afwerkingslagen - Pasta, stopverf, voegsel, stopsel, vulsel, mastiek, katten, ...
<b>Bindmiddel van asbestmateriaal</b>	Kitten, mastiek, pasta
<b>Gebondenheid op basis van bindmiddel</b>	Hecht
<b>Hoeveelheid (gewicht - aantal)</b>	<ul style="list-style-type: none"> <li>• 1,00 kg - 1 stuk</li> </ul>
<b>Totaal gewicht</b>	1,00 kg
<b>Eenvoudig bereikbaar</b>	Ja
<b>Bevestigingswijze</b>	<ul style="list-style-type: none"> <li>• Verlijmd, ingegoten, versmeerd</li> </ul>
<b>Identificatiemethode</b>	Vaststelling zonder monstername
<b>Destructieve handeling voor identificatie</b>	Nee
<b>Opmerking</b>	Raampje boven voordeur.

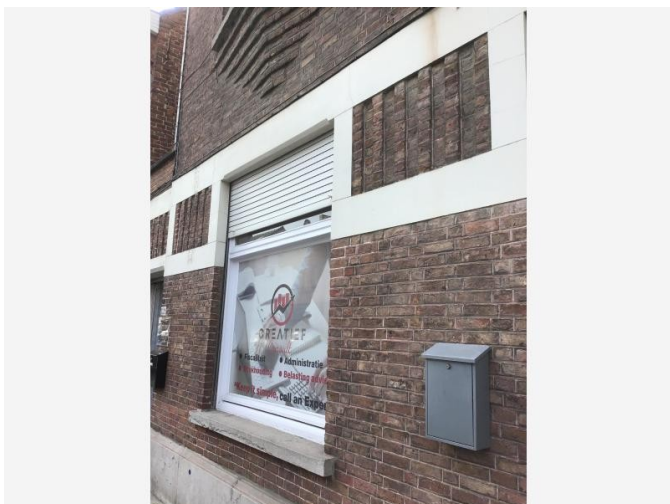
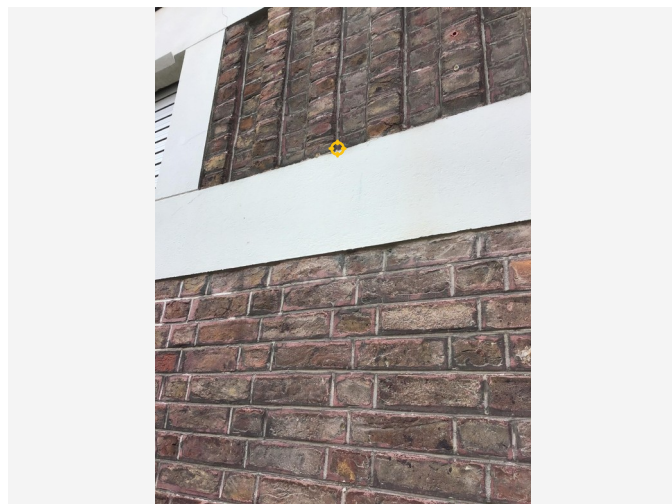
Geen asbest

Beschrijving	Siercementering voorgevel
Omgeving	Buiten
Primaire drager	Wand buitenschil
Bindmiddel van materiaal	Cement

<b>Gebondenheid op basis van bindmiddel</b>	Hecht
<b>Hoeveelheid (gewicht - aantal)</b>	• 100,00 kg - 1 stuk
<b>Totaal gewicht</b>	100,00 kg
<b>Identificatiemethode</b>	Vaststelling met monstername
<b>Destructieve handeling voor identificatie</b>	Nee

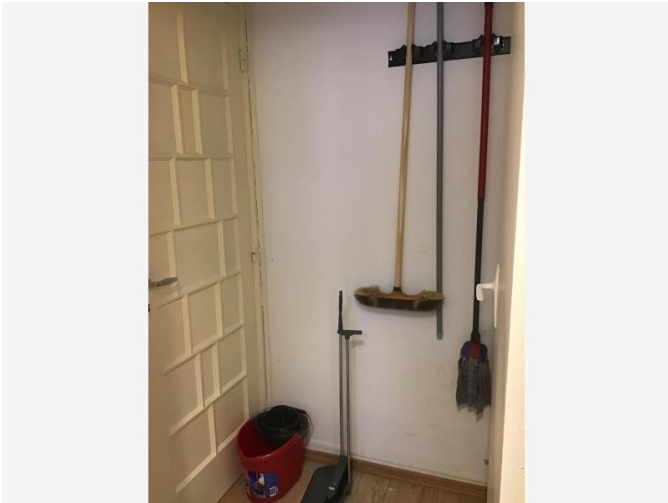
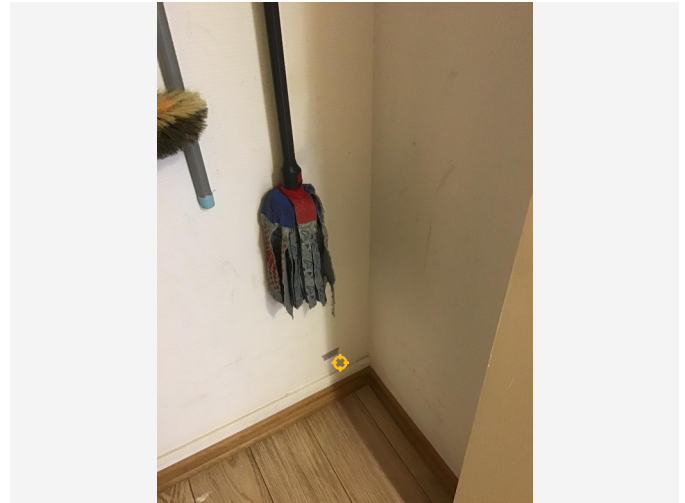
Beschrijving	Pleisterwerk muren
Omgeving	Binnen
Primaire drager	Binnenwand

<b>Bindmiddel van materiaal</b>	Gips - kalk
<b>Gebondenheid op basis van bindmiddel</b>	Niet-hechtgebonden
<b>Hoeveelheid (oppervlakte - dikte - aantal)</b>	• 362,00 m <sup>2</sup> - 1,50 cm - 1 stuk
<b>Totaal volume</b>	5,43 m <sup>3</sup>
<b>Identificatiemethode</b>	Vaststelling met monstername
<b>Destructieve handeling voor identificatie</b>	Nee
<b>Opmerking</b>	Sommige muren bestaan uit andere harde materialen. "Een destructief onderzoek is aan te raden bij grondige verbouwingswerken, om eventuele pleisterwerken, mogelijks onder de andere harde materialen te bemonsteren. Dit behoort niet tot onze taak in deze opdracht." Er is geen pleisterwerk aan de plafonds. De plafonds zijn uit andere harde materialen of bedekt met planchetten. "Een destructief onderzoek is aan te raden bij grondige verbouwingswerken, om eventuele pleisterwerken, mogelijks onder de andere harde materialen/planchetten te bemonsteren. Dit behoort niet tot onze taak in deze opdracht."
