Asbestinventarisatetest

Beversesteenweg 219, 8800 Roeselare

Attestnummer : 20260327-000110.000

Asbestveilig (maar niet asbestvrij)

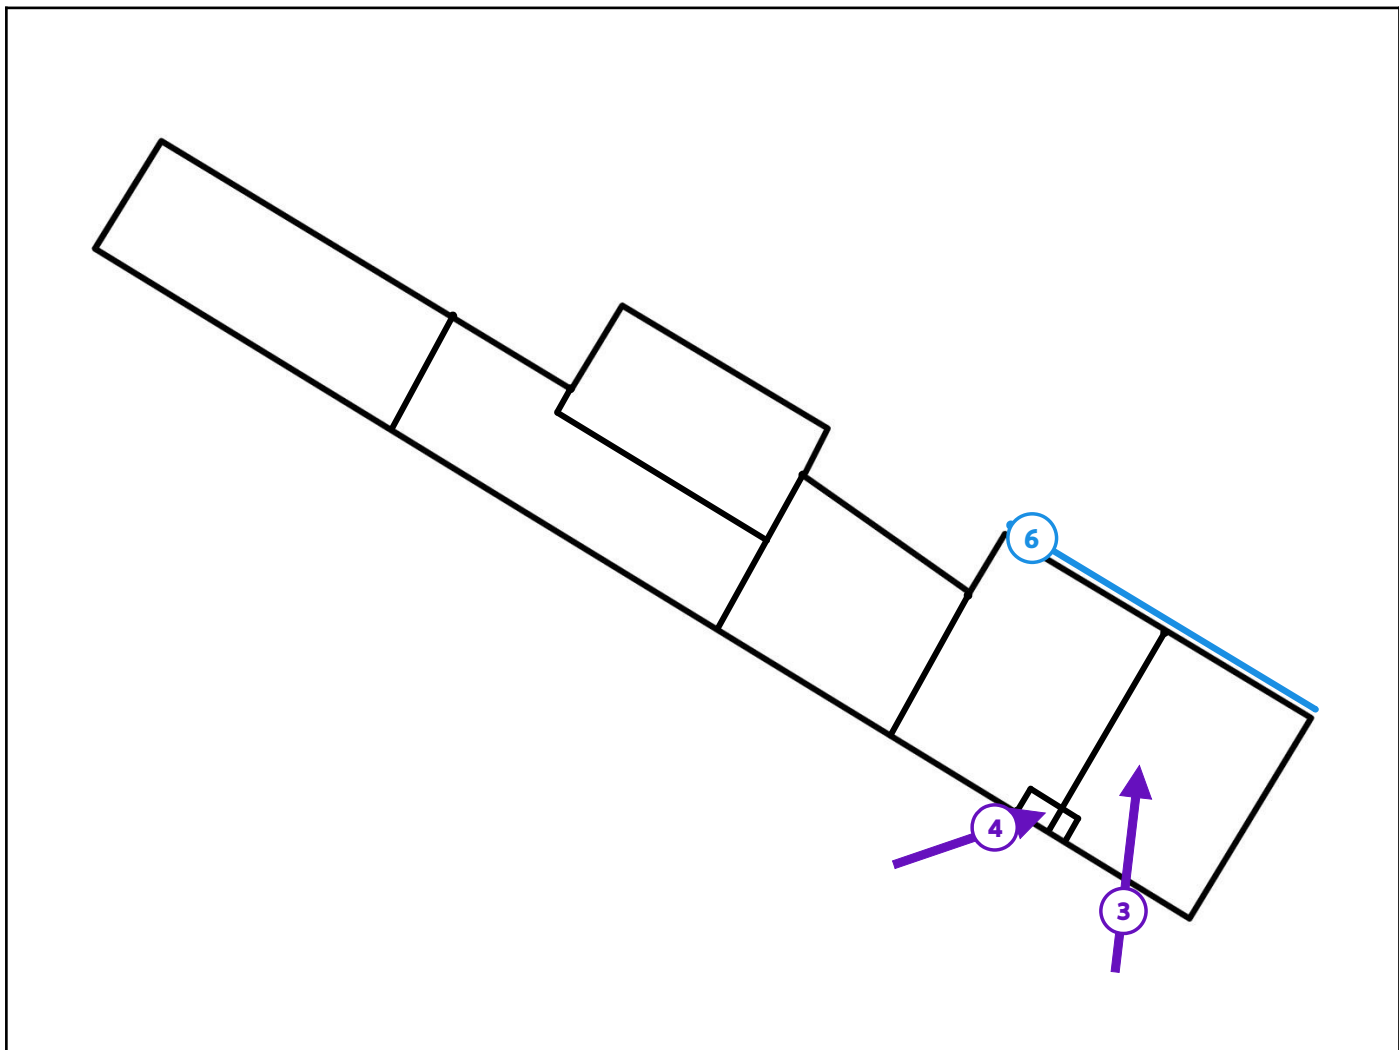
Plan 1.5: Hoofdgebouw plan

| Beschrijving | Type | Actie |
|---|---|---|
| 3. hoofddak | Beperking | - |
| 4. schoorsteen | Beperking | - |

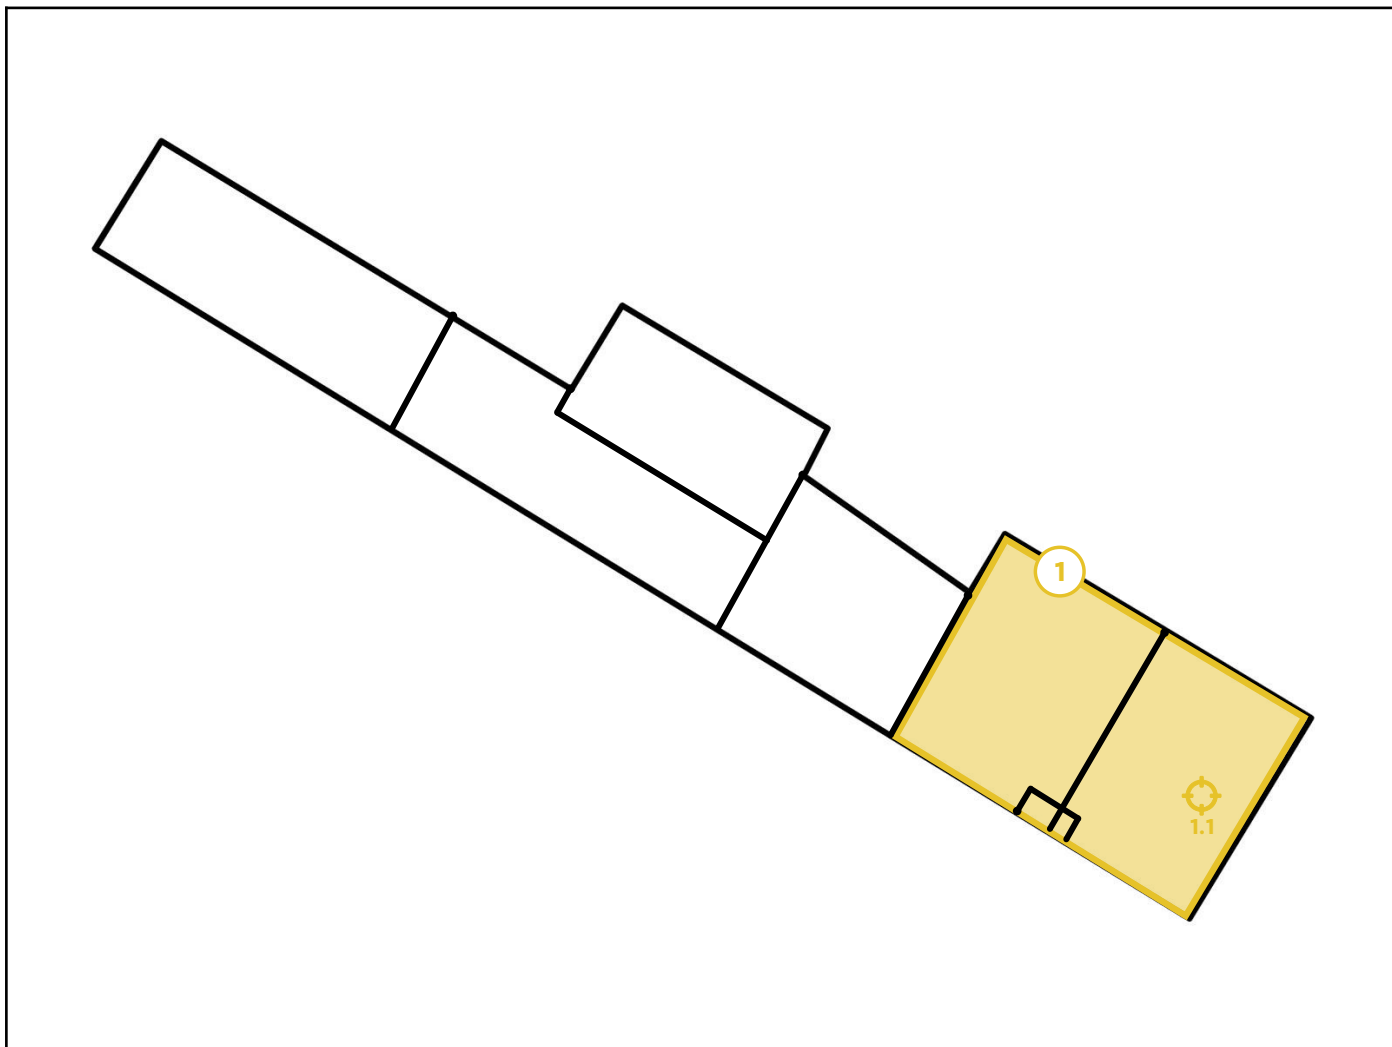
Plan 1.6: Hoofdgebouw plan kopie

| Beschrijving | Type | Actie |
|---|---|---|
| 1. onderdak hoofdbouw | Asbestmateriaal | Zorgvuldig beheren |
| 1.1 Code: 02 onderdak hoofdbouw | Puntmonster | - |

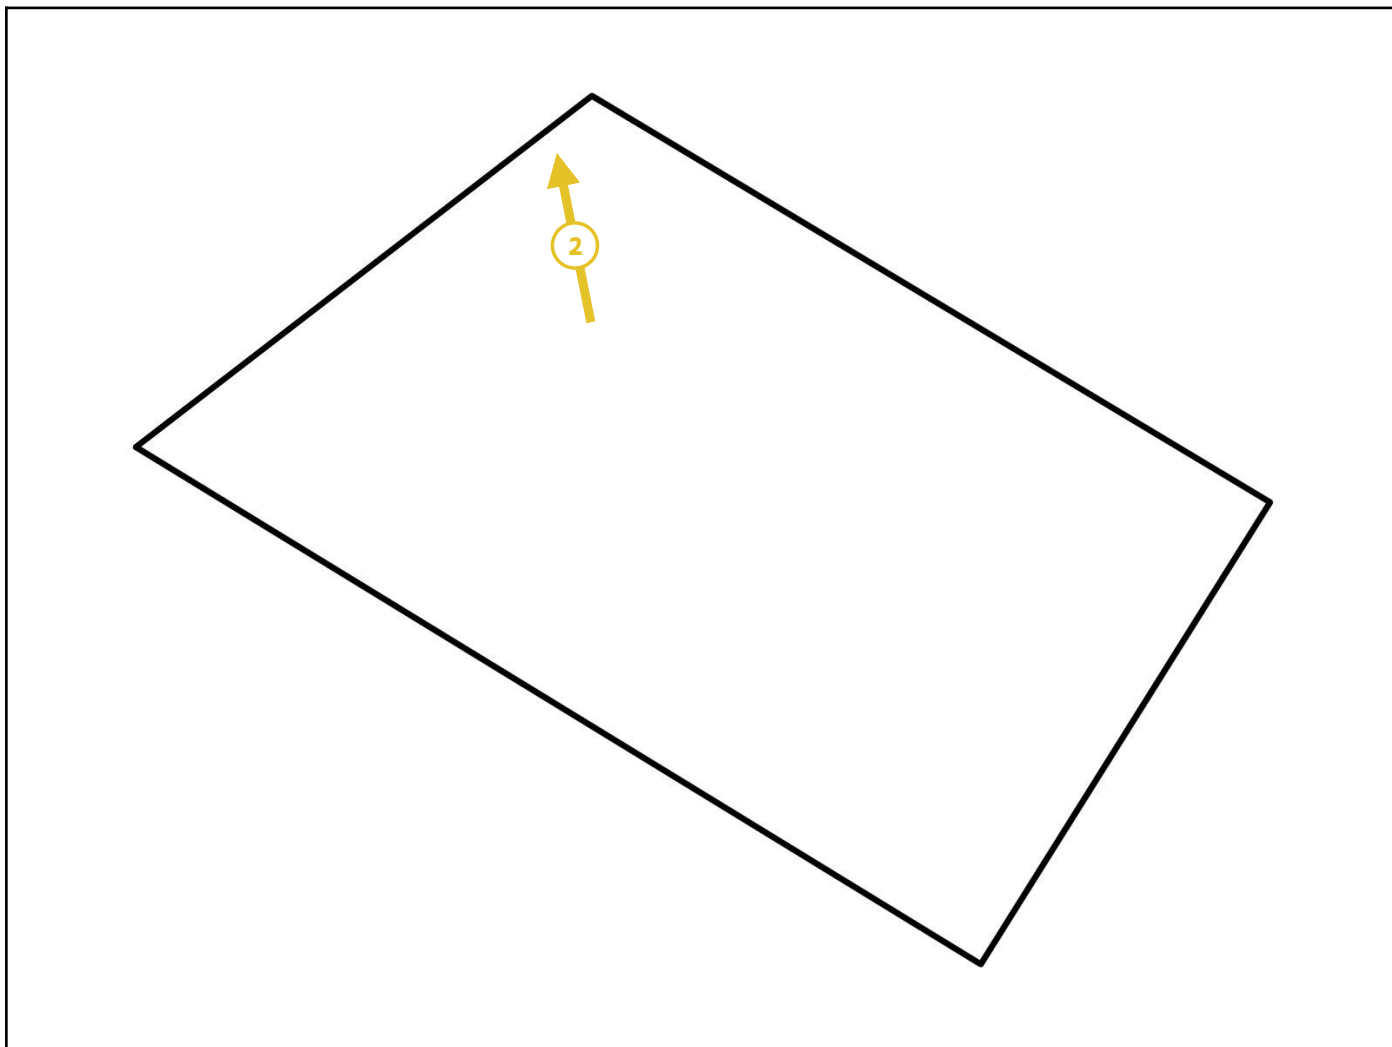
Plan 2.1: garage grondplan

| Beschrijving | Type | Actie |
|---|---|---|
| 2. bakeliet schakelaar garage | Asbestmateriaal | Zorgvuldig beheren |

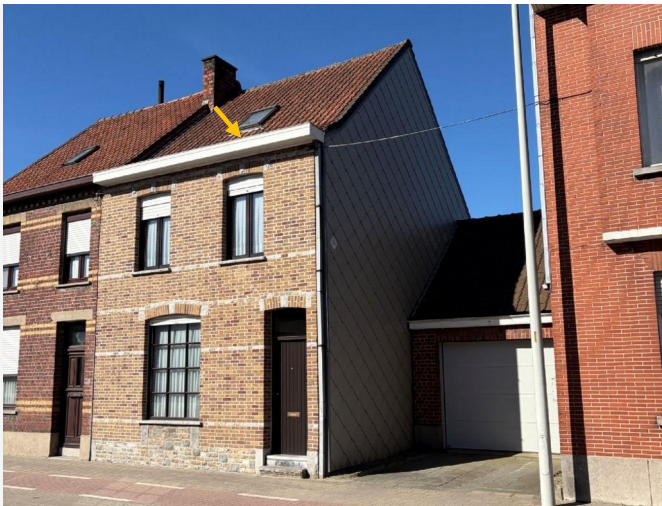
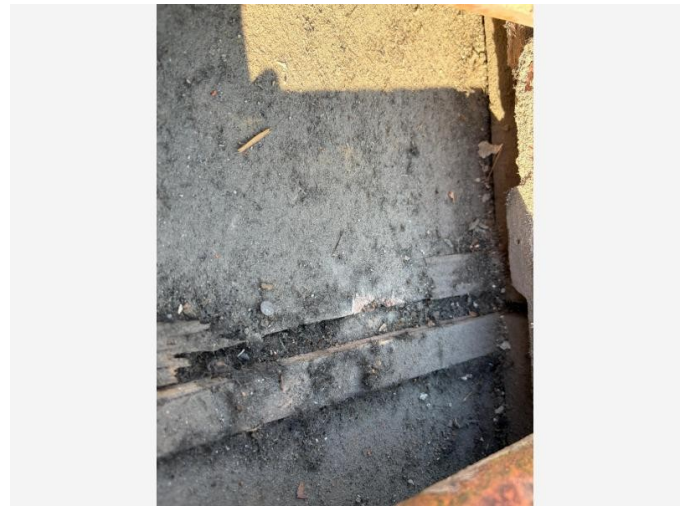
| Fiche 1: onderdak hoofdbouw..... | 20 |

| Eindbeoordeling materiaalrisico | Laag materiaalrisico en/of verlaagde kans op vezelvrijgave |

| Gebondenheid | Categorie 1: hechtgebonden in oorsprong |
| Asbestsoort (vezeltype) | Alleen chrysotiel aanwezig |
| Asbestconcentratie | Laag (< 50%) |
| Afschermingsgraad van het gehele materiaal | Geheel of deels vrij aan de buitenlucht, maar geen contact met binnenlucht |
| Toestand van het materiaal | Licht beschadigd, licht verweerd. Intacte calciumsilicaatplaat of materiaal met categorie 3-gebondenheid |

| # | Type | Referentie | Resultaat |
|---|---|---|---|
| 1.1 | Puntmonster | 02 onderdak hoofdbouw | Chrysotiel |

| Beschrijving | onderdak hoofdbouw |
| Asbestmateriaal | Plaat, paneel, tablet - Type Menuiserite |
| Hoeveelheid (oppervlakte - dikte - aantal) | <ul style="list-style-type: none">• 70,00 m² - 0,50 cm - 1 stuk |
| Eenvoudig bereikbaar | Nee <ul style="list-style-type: none">• Het asbestmateriaal is bedekt (uitgezonderd laag verf, coating, behang, kunststof, textiel) en het wegnemen van het bedekkende materiaal kan niet zonder het bedekkende materiaal te beschadigen. |

Zorgvuldig beheren

- Zorg voor een veilig beheer en verwijder dit asbestmateriaal wanneer het bij werken eenvoudig bereikbaar wordt. Controleer de toestand jaarlijks op wijzigingen.

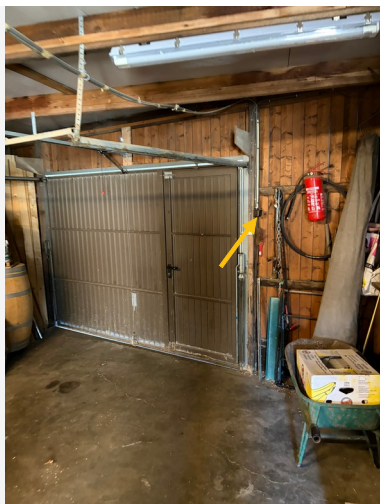
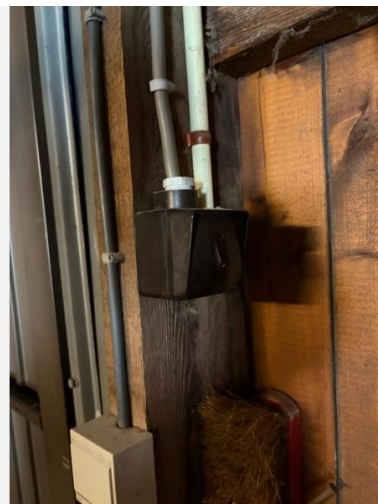
| Fiche 2: bakeliet schakelaar garage..... | 24 |

| Eindbeoordeling materiaalrisico | Laag materiaalrisico en/of verlaagde kans op vezelvrijgave |

| Asbestsoort (vezeltype) | Crocidoliet aanwezig |
| Toestand van het materiaal | Onbeschadigd, niet verweerd |

| Beschrijving | bakeliet schakelaar garage |
| Asbestmateriaal | Plaat, paneel, tablet - Type Bakeliet |
| Identificatiemethode | <p>De asbestdeskundige beoordeelt het materiaal als asbestverdacht en dus asbesthoudend, en dit zonder monstername.</p> <p>Motivatie: De monstername brengt andere schade aan dan schade die inherent is aan de monstername.</p> |
| Opmerking | Het betreft een schakelaar naast de poort in de garage. |

Zorgvuldig beheren

- Zorg voor een veilig beheer. Vermijd het beschadigen van het asbestmateriaal. Controleer de toestand jaarlijks op wijzigingen.
- Voer bijkomende staalname(s) uit.

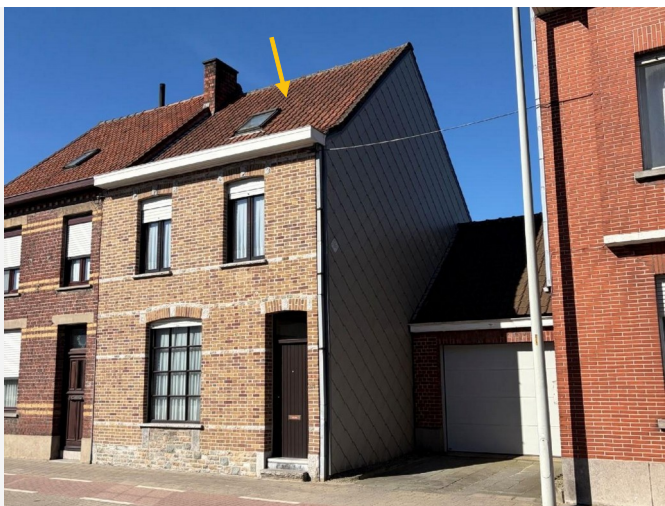
| Fiche 3: hoofddak..... | 28 |

Tijdelijke beperking

Reden: Het te onderzoeken materiaal situeert zich hoger dan 3,50 m te rekenen vanaf een veilige ondergrond

Uitleg van de asbestdeskundige: Het hoofddak is te hoog om een grondige inspectie te kunnen uitvoeren.

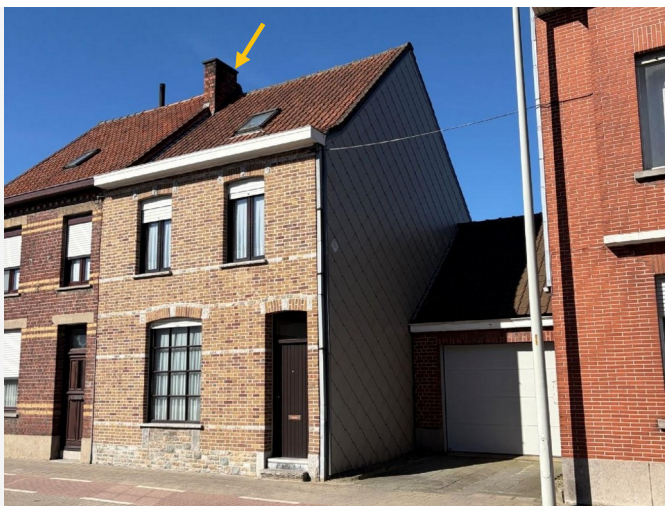
| Fiche 4: schoorsteen..... | 29 |

Tijdelijke beperking

Reden: Het te onderzoeken materiaal situeert zich hoger dan 3,50 m te rekenen vanaf een veilige ondergrond

Uitleg van de asbestdeskundige: De schoorsteen is te hoog om een grondige inspectie te kunnen uitvoeren.

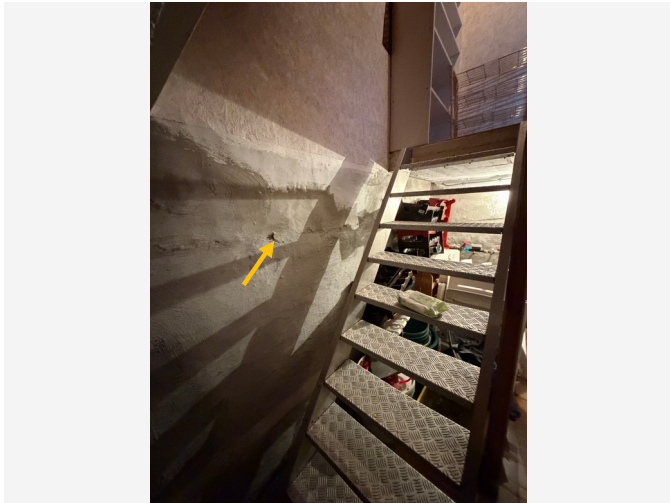
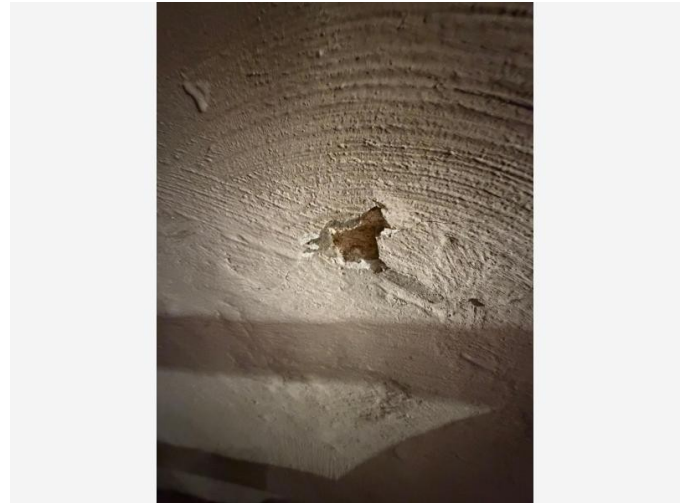
| Fiche 5: cementering zolder/kelder..... | 31 |

Geen asbest

| # | Type | Referentie | Resultaat |
|---|---|---|---|
| 5.1 | Mengmonster | 05 cementering zolder/kelder | Geen asbest |

| Opmerking | Er is een staalname gebeurt op de zoldermuur en de kelder muur. |

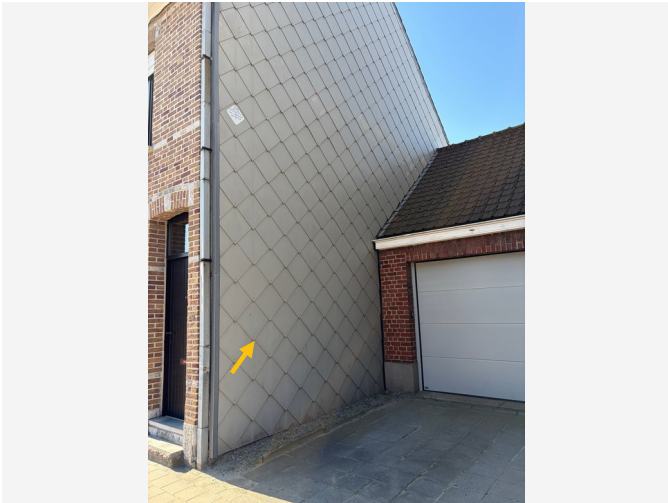
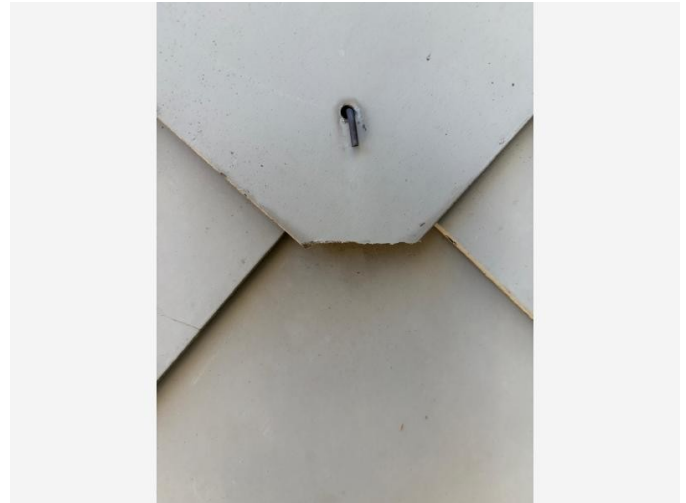
Fiche 6: leien rechtergevel

Geen asbest

| # | Type | Referentie | Resultaat |
|---|---|---|---|
| 6.1 | Puntmonster | 01 leien rechtergevel hoofdbouw | Geen asbest |

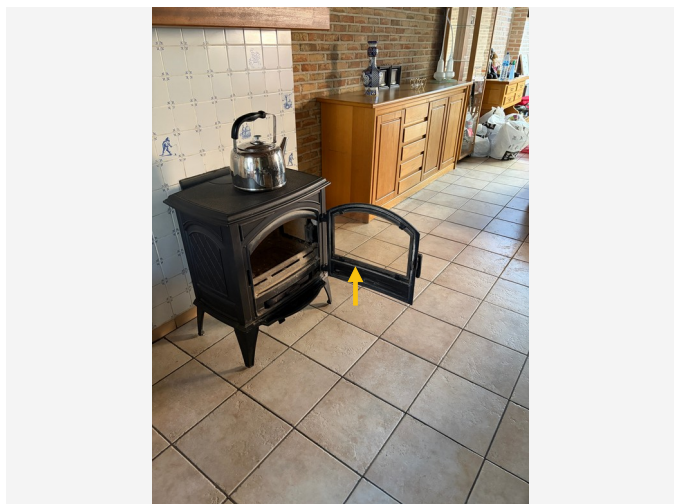
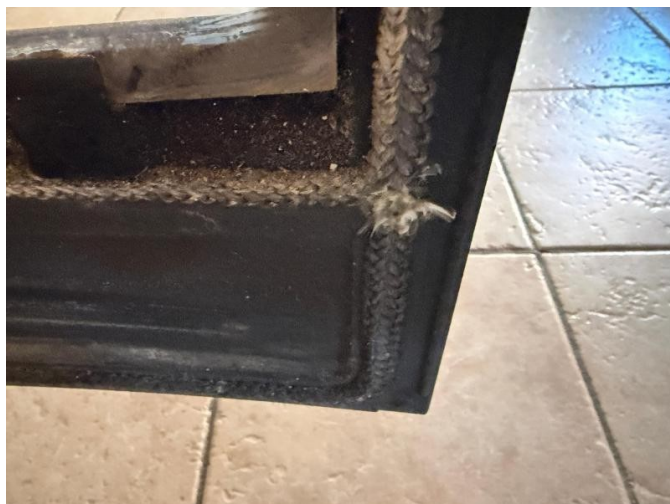
Fiche 7: kachelkoord houtkachel

Geen asbest

| # | Type | Referentie | Resultaat |
|---|---|---|---|
| 7.1 | Puntmonster | 04 kachelkoord houtkachel | Geen asbest |

| Opmerking | Het betreft de koord die aan de kacheldeur bevestigd is. |

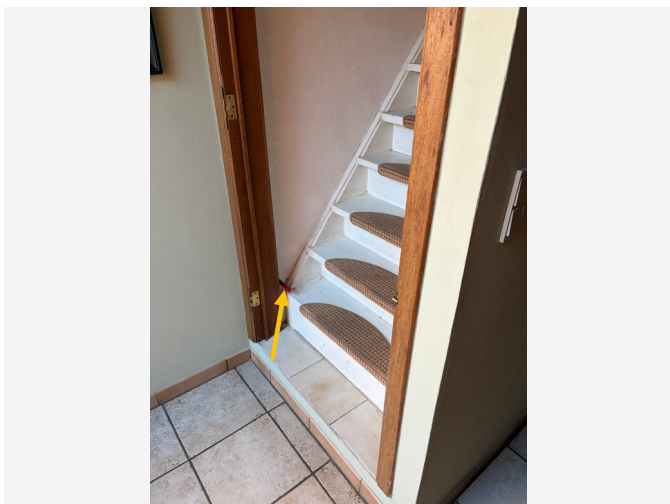
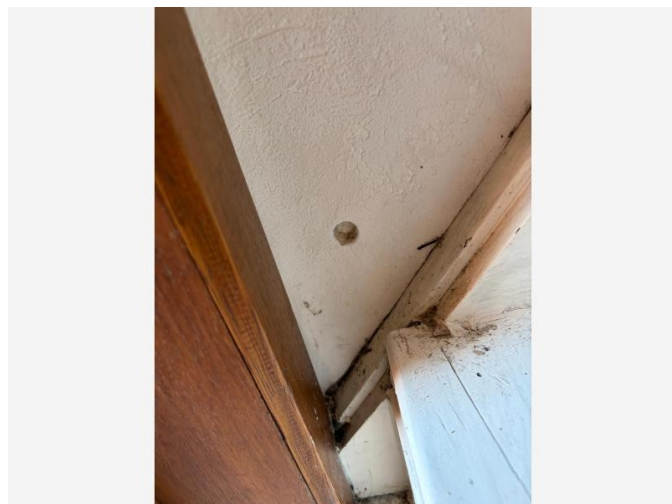
| Fiche 8: pleisterwerk muren..... | 37 |

Geen asbest

| # | Type | Referentie | Resultaat |
|---|---|---|---|
| 8.1 | Mengmonster | 06 pleisterwerk muren | Geen asbest |

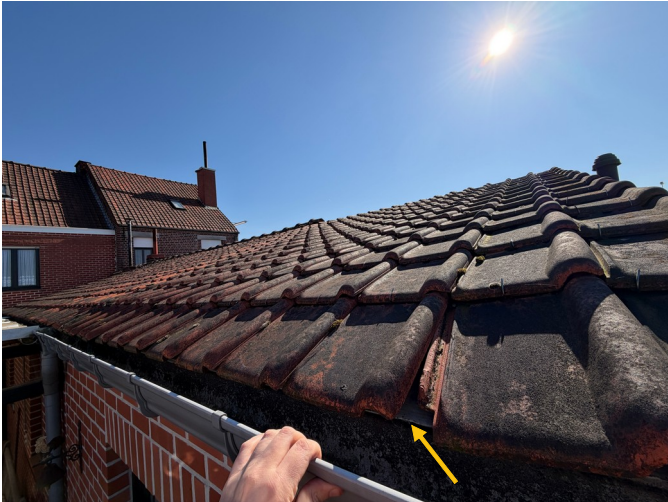
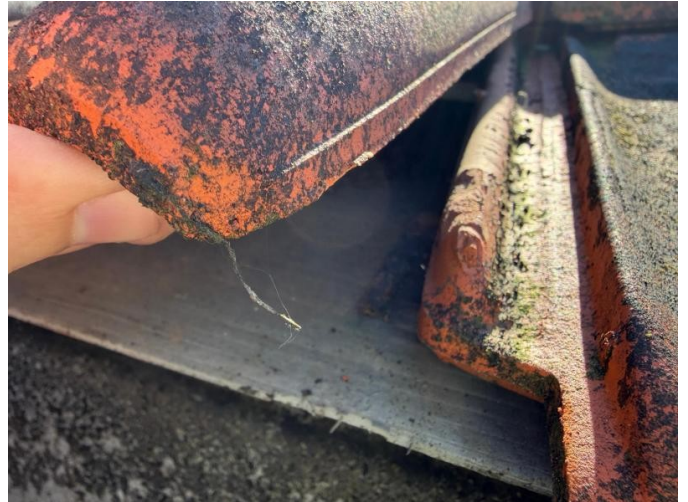
| Beschrijving | Notitie | Terug te vinden op plannen |
|---|---|---|
| Fiche 15: onderdak aanbouw (badkamer/achterste kamer) | Het onderdak van de aanbouw bestaat uit pvc platen. | - |
