# Asbestinventarisatetest

Stationsstraat 42, 8770 Ingelmunster

Attestnummer : 20230228-000037.001

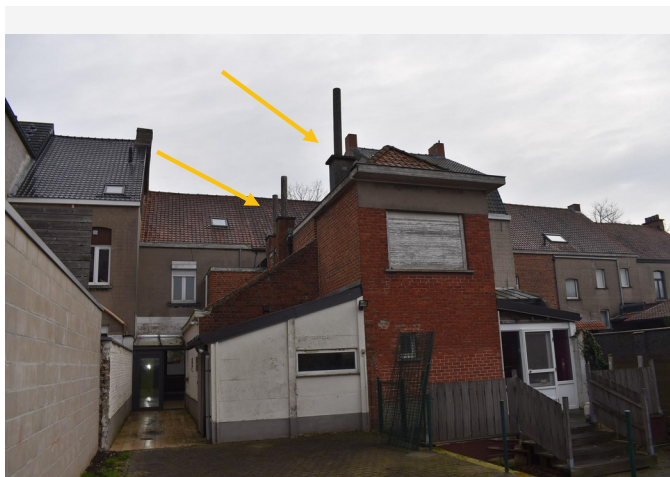
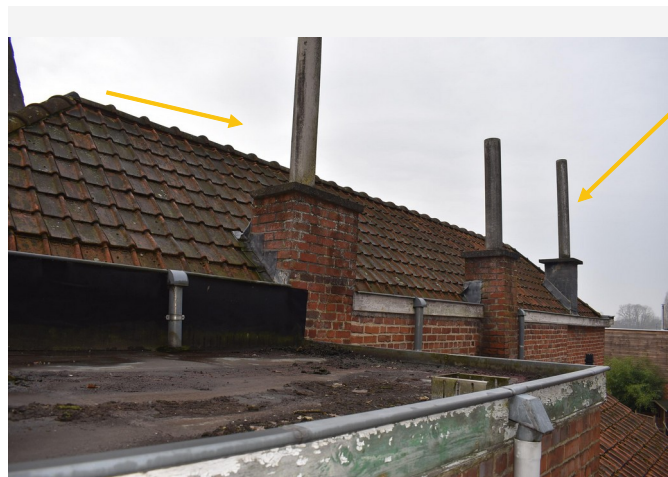
Het asbestmateriaal valt onder de mijlpaal van 2034.

| Eindbeoordeling materiaalrisico | Laag materiaalrisico en/of verlaagde kans op vezelvrijgave |
| Opmerking | Bij schoonmaken schoorstenen kunnen vezels vrijkomen. Buis zo snel mogelijk vernieuwen. |

| Toestand van het materiaal | Licht beschadigd, licht verweerd. Intact materiaal type Pical – asbestboard of categorie III 'gebondenheid' |

| Beschrijving | Rookafvoerbuizen in asbestcement |

- Verwijder dit asbestmateriaal zo snel mogelijk. Volg de toestand goed op.

- Eenvoudige handelingen: mag via doe-het-zelf of door werknemer(s) met opleidingsattest eenvoudige handelingen  
Hechtgebonden asbest kan via eenvoudige handelingen verwijderd worden, mits dragen nodige PBM's.  
Personeel dient jaarlijks opleiding te volgen bij verwijdering asbest.

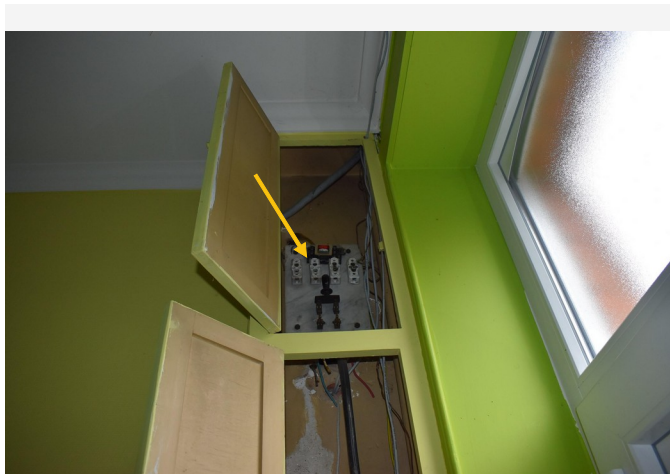
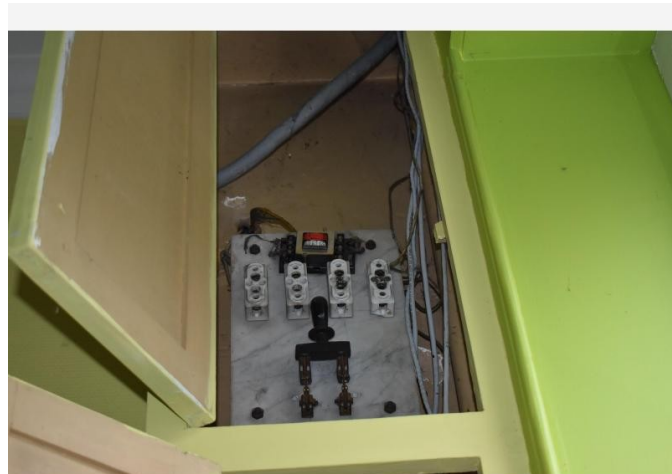
## Fiche 2: Elektrische onderdelen, onderdelen zekeringen

Het asbestmateriaal valt onder de mijlpaal van 2040.

| Eindbeoordeling materiaalrisico | Verhoogd materiaalrisico en/of verhoogde kans op vezelvrijgave |

| Toestand van het materiaal | Onbeschadigd, niet verweerd |

| Beschrijving | Elektrische onderdelen, onderdelen zekeringen |
| Asbestmateriaal | Meszekering |

- Zorg voor een veilig beheer. Vermijd het beschadigen van het asbestmateriaal. Controleer de toestand jaarlijks op wijzigingen.

- Eenvoudige handelingen: mag via doe-het-zelf of door werknemer(s) met opleidingsattest eenvoudige handelingen  
Hechtgebonden asbest kan via eenvoudige handelingen verwijderd worden, mits dragen nodige PBM's. Personeel dient jaarlijks opleiding te volgen bij verwijdering asbest. Elektriciteit dient voor verwijdering door erkende techniek of nutsmaatschappij te worden afgesloten.

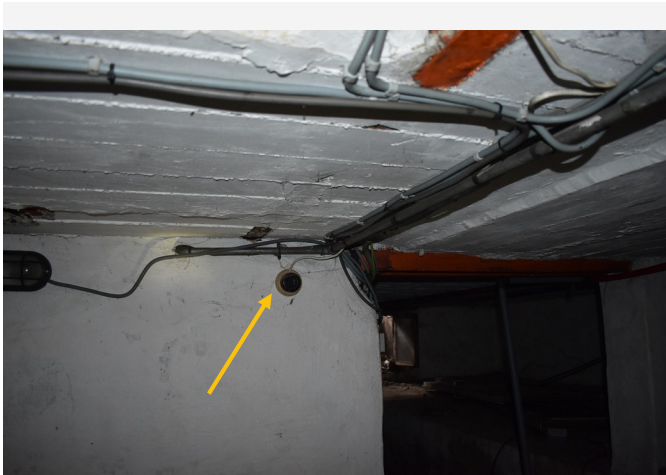
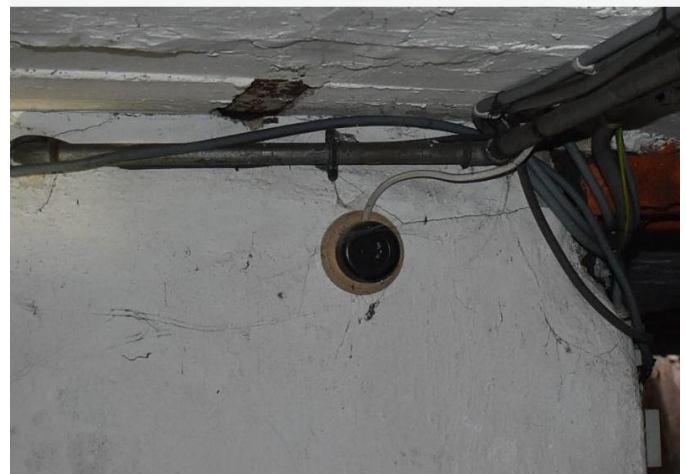
Het asbestmateriaal valt onder de mijlpaal van 2040.

| Eindbeoordeling materiaalrisico | Laag materiaalrisico en/of verlaagde kans op vezelvrijgave |

| Toestand van het materiaal | Onbeschadigd, niet verweerd |

| Beschrijving | Elektrische onderdelen in bakeliet |

- Zorg voor een veilig beheer. Vermijd het beschadigen van het asbestmateriaal. Controleer de toestand jaarlijks op wijzigingen.

- Eenvoudige handelingen: mag via doe-het-zelf of door werknemer(s) met opleidingsattest eenvoudige handelingen  
Hechtgebonden asbest kan via eenvoudige handelingen verwijderd worden, mits dragen nodige PBM's. Personeel dient jaarlijks opleiding te volgen bij verwijdering asbest. Elektriciteit dient voor verwijdering door erkende techniker of nutsmaatschappij te worden afgesloten.

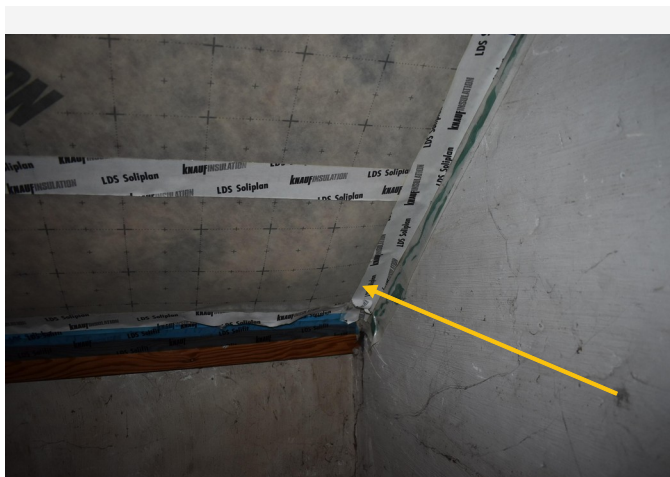
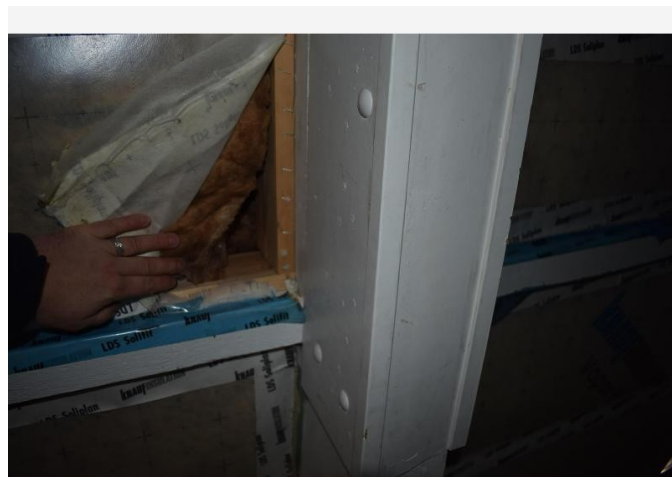
Het asbestmateriaal valt onder de mijlpaal van 2040.

| Eindbeoordeling materiaalrisico | Zeer laag materiaalrisico en/of zeer lage kans op vezelvrijgave |

| Toestand van het materiaal | Onbeschadigd, niet verweerd |

| Beschrijving | Onderdakplaat uit asbestcement |

- Zorg voor een veilig beheer en verwijder dit asbestmateriaal wanneer het bij werken eenvoudig bereikbaar wordt. Controleer de toestand jaarlijks op wijzigingen.

- Eenvoudige handelingen: mag via doe-het-zelf of door werknemer(s) met opleidingsattest eenvoudige handelingen  
Hechtgebonden asbest kan via eenvoudige handelingen verwijderd worden, mits dragen nodige PBM's.  
Personeel dient jaarlijks opleiding te volgen bij verwijdering asbest.

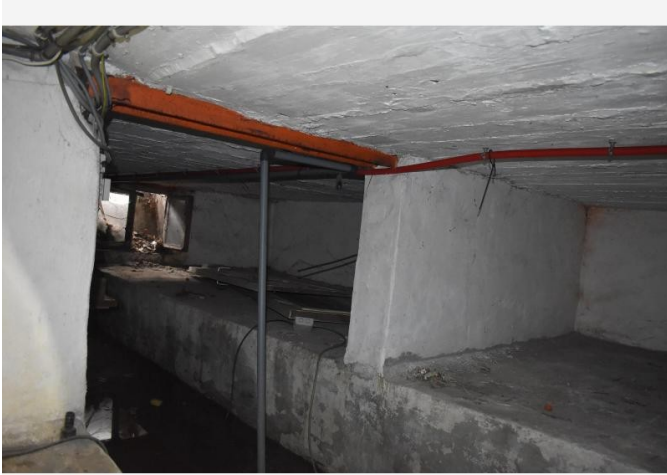
**Reden:** Het onderzoek kan niet uitgevoerd worden binnen de bepalingen van de Welzijnswet

**Uitleg van de asbestdeskundige:** Ca. 30 cm water in kelder.

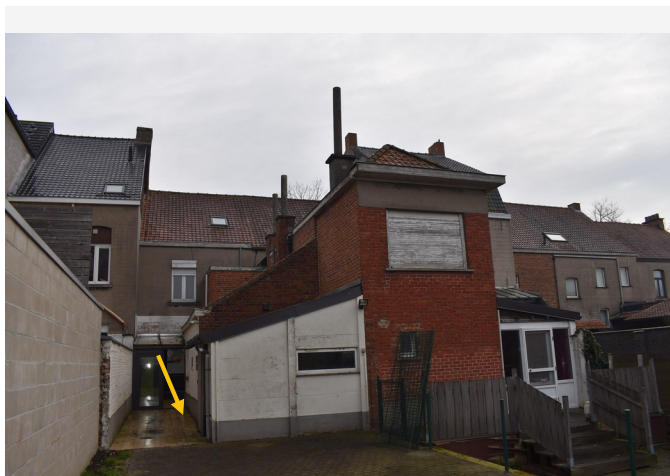
## Fiche 6: Ondergrondse leidingen mogelijk in asbestcement

Ondergrondse leidingen mogelijk asbesthoudend. In aanpalend gebouw, idem bouwstijl werd in controleputje buis aangetroffen. Geen putjes te controleren in deze woning.

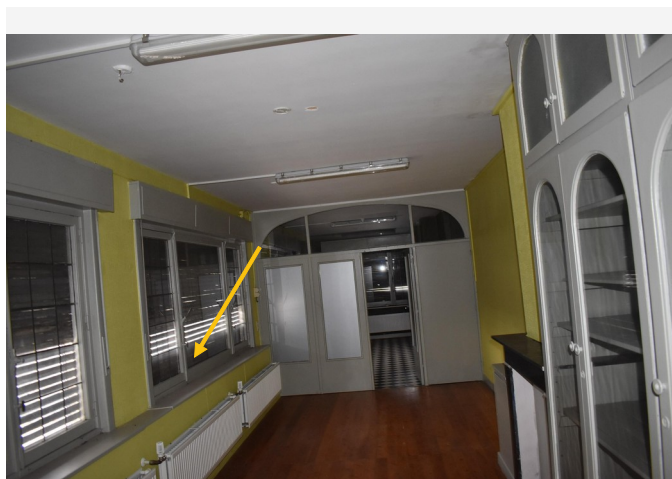
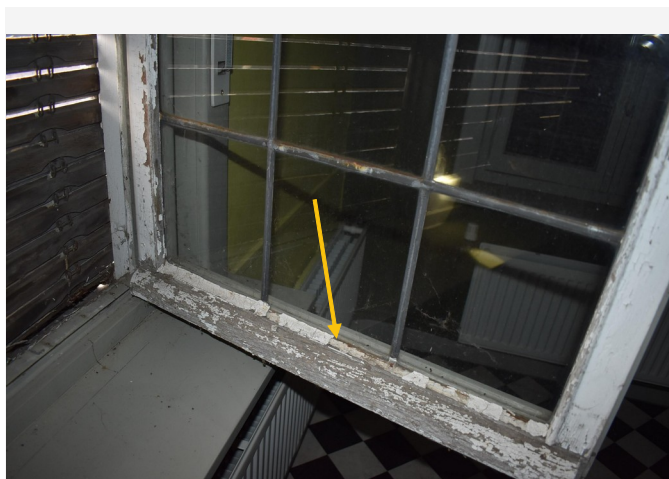
Geen asbest

| # | Type | Referentie | Resultaat |
|---|---|---|---|
| 7.1 | Puntmonster | ZW-2023-1970-A3 | Geen asbest |

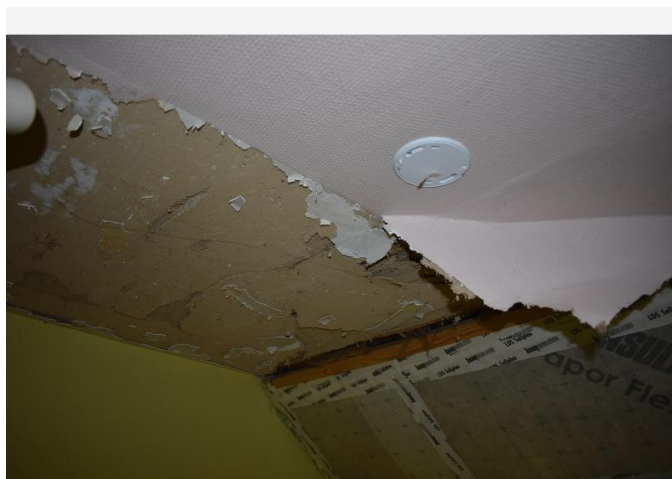
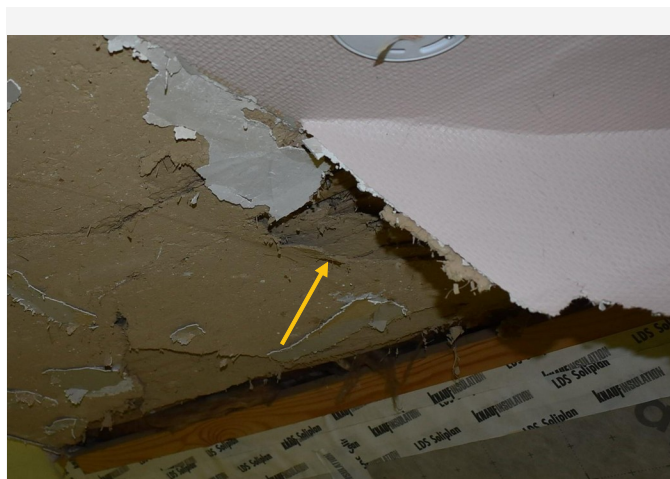
## Fiche 8: Pleister plafond

Geen asbest

| # | Type | Referentie | Resultaat |
|---|---|---|---|
| 8.1 | Mengmonster | ZW-2023-1970-A2 | Geen asbest |

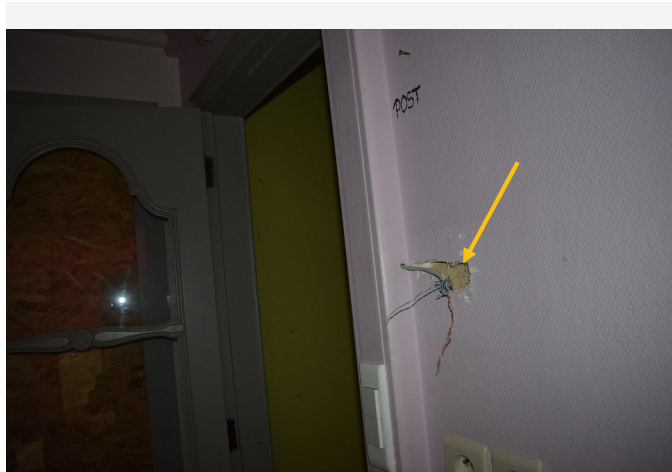
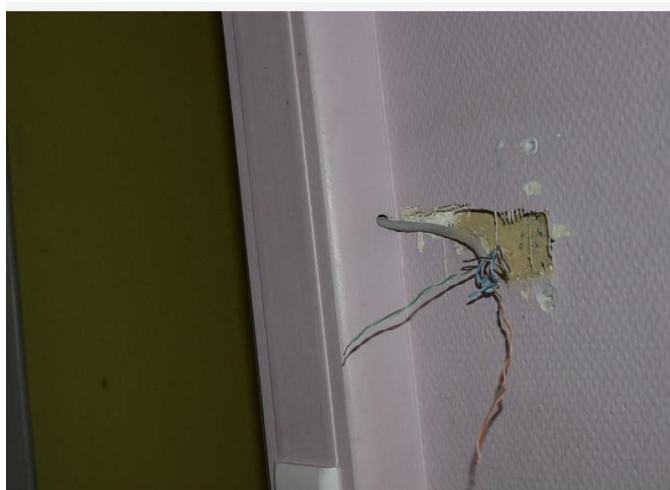
## Fiche 9: Pleister muren

Geen asbest

| # | Type | Referentie | Resultaat |
|---|---|---|---|
| 9.1 | Mengmonster | ZW-2023-1970-A1 | Geen asbest |
