Asbestinventarisatetest

Lauwsestraat 198, 8511 Kortrijk

Attestnummer : 20260210-000086.000

Uitgegeven op : 10.02.2026

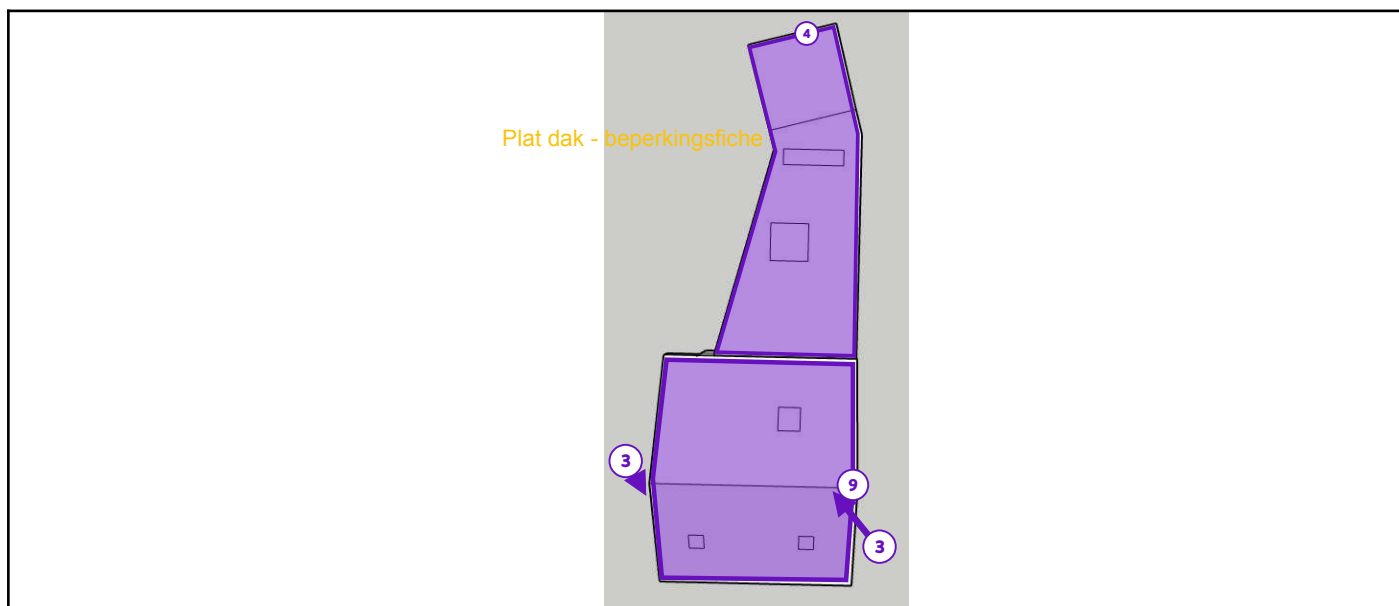
Plan 1.5: plan dak

Beschrijving	Type	Actie
2. Roofing plat dak	Asbestmateriaal	Zorgvuldig beheren
3. schoorstenen op dak	Beperking	-
4. roofing plat dak	Beperking	-
9. geen onderdak aanwezig	Overige ruimte of materiaal	-

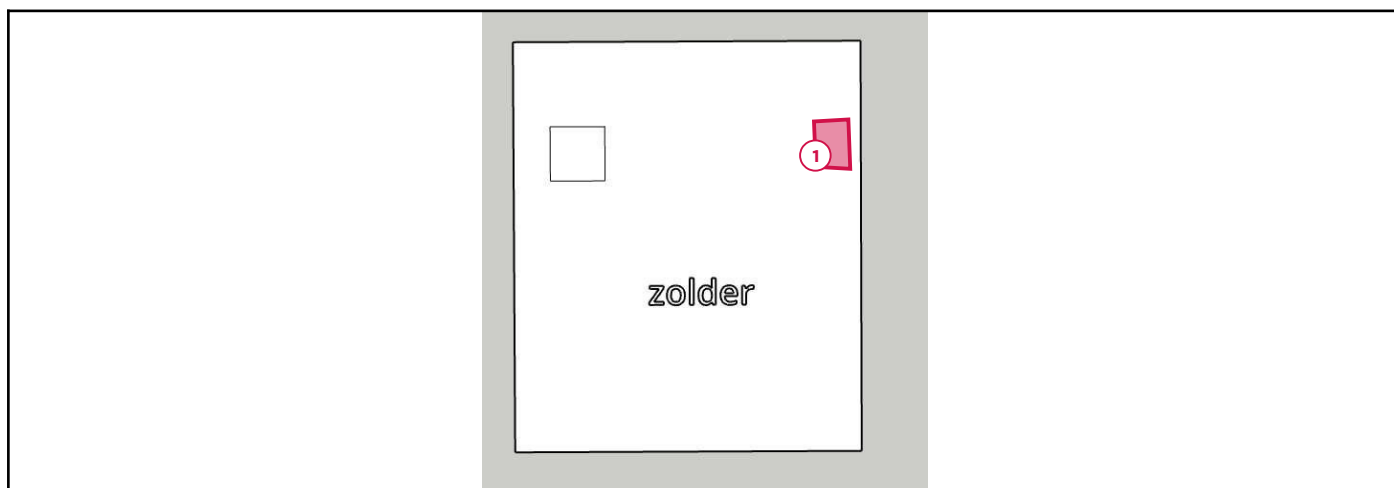
Plan 1.6: Plan zolder

Beschrijving	Type	Actie
1. Asbestcement platen	Asbestmateriaal	Dringend verwijderen

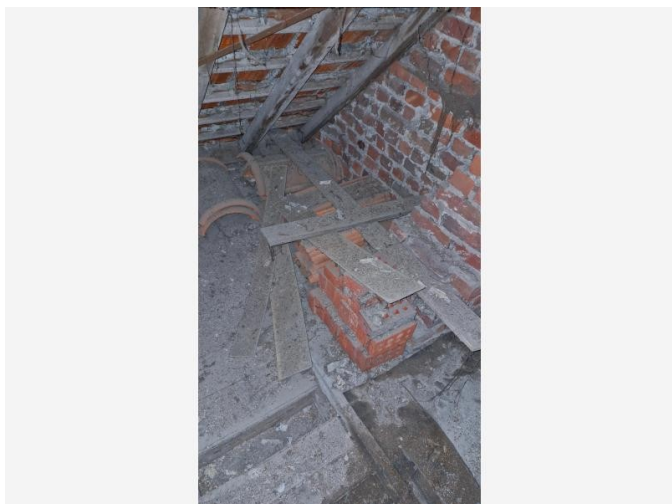
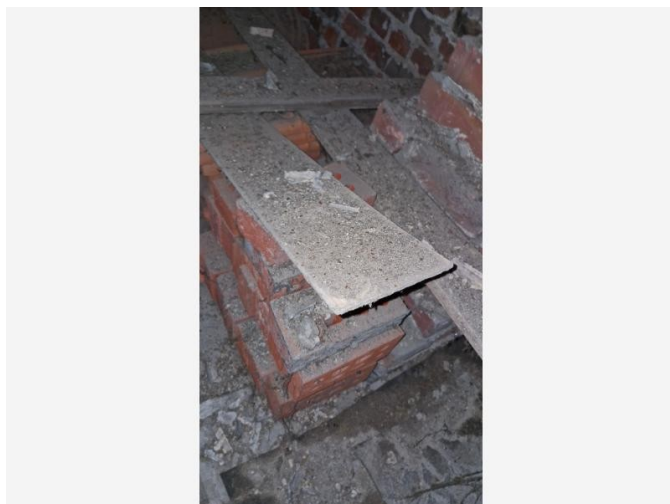
Dringend verwijderen

Beschrijving	Asbestcement platen
Type afvalstof	Betreft stock-voorraad of gedemonteerde asbestmaterialen
Aanwezige resten	Geen resten aanwezig
Omgeving	Binnen
Primaire drager	Gedemonteerd of buitengebruik gesteld materiaal
Asbestmaterialen	<ul style="list-style-type: none">• Dak- en gevelbekleding - Plaat
Bindmiddel van asbestmateriaal	Cement
Gebondenheid op basis van bindmiddel	Hecht
Hoeveelheid (gewicht - aantal)	<ul style="list-style-type: none">• 1,00 kg - 1 stuk
Totaal gewicht	1,00 kg
Eenvoudig bereikbaar	Ja
Identificatiemethode	De asbestdeskundige beoordeelt het materiaal als asbestverdacht en dus asbesthoudend, en dit zonder monsternamen.

- Verwijder het asbestafval.
- Voer bijkomende staalname(s) uit.

- Eenvoudige handelingen: mag via doe-het-zelf of door werknemer(s) met opleidingsattest eenvoudige handelingen
Als dit materiaal verwijderd kan worden zonder het te breken, te beschadigen... , dan mag met dit met eenvoudige handelingen. Vermijd stofvorming en stofverspreiding op elk moment van de werken. Bevochtig of fixeer het materiaal.

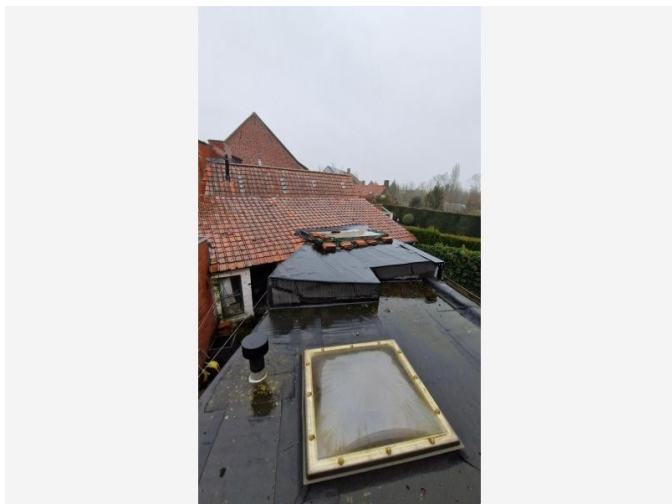
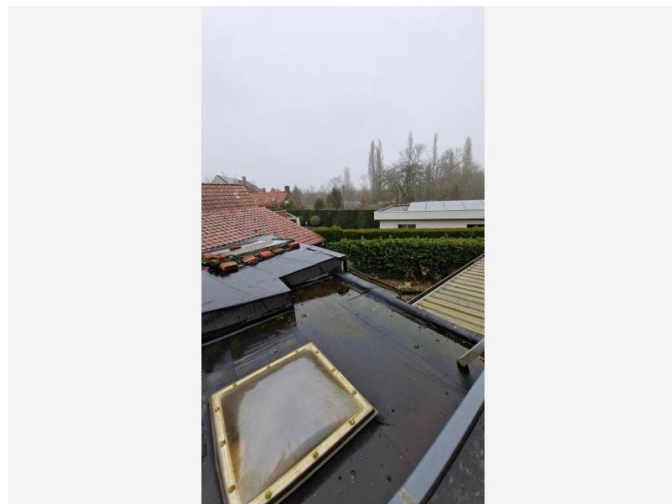
Zorgvuldig beheren

Eindbeoordeling materiaalrisico	Zeer laag materiaalrisico en/of zeer lage kans op vezelvrijgave
---------------------------------	---

Gebondenheid	Categorie 1: hechtgebonden in oorsprong
Asbestsoort (vezeltype)	Alleen chrysotiel
Asbestconcentratie	Laag (< 50%)
Afschermingsgraad van het gehele materiaal	Geheel of deels vrij aan de buitenlucht
Toestand van het materiaal	Onbeschadigd, niet verweerd

Beschrijving	Roofing plat dak
Omgeving	Buiten
Primaire drager	Plat dak
Asbestmateriaal	Dak- en gevelbekleding - Roofing
Bindmiddel van asbestmateriaal	Bitumen (roofing, teer, asfalt)
Gebondenheid op basis van bindmiddel	Hecht
Hoeveelheid (oppervlakte - aantal)	• 35,00 m ² - 1 stuk
Totale oppervlakte	35,00 m ²
Eenvoudig bereikbaar	Ja
Bevestigingswijze	• Verlijmd, ingegoten, versmeerd
Identificatiemethode	<p>De asbestdeskundige beoordeelt het materiaal als asbestverdacht en dus asbesthoudend, en dit zonder monstername.</p> <p>Motivatie: Er is een onderzoeksbeperking die monstername verhindert; De asbestdeskundige heeft geen toegang gekregen tot dit deel van het inspectiegebied.</p>
Destructieve handeling voor identificatie	Nee

- Zorg voor een veilig beheer. Vermijd het beschadigen van het asbestmateriaal. Controleer de toestand jaarlijks op wijzigingen.
- Voer bijkomende staalname(s) uit.

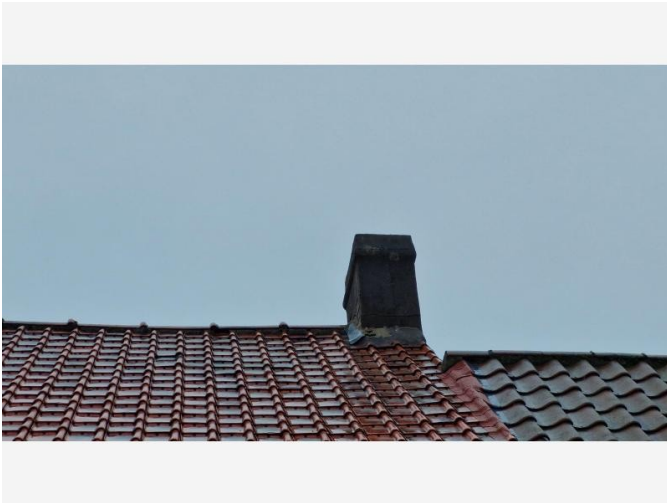
Reden: Het te onderzoeken materiaal situeert zich hoger dan 3,50 m te rekenen vanaf een veilige ondergrond

Uitleg van de asbestdeskundige: De schoorstenen zijn niet inspecteerbaar aangezien deze zich hoger bevinden van 3.5m boven veilige ondergrond.

De schoorstenen bevinden zich op de top van het hellend dak.

Er kan een rookgaskanaal in de schoorsteen aanwezig zijn.

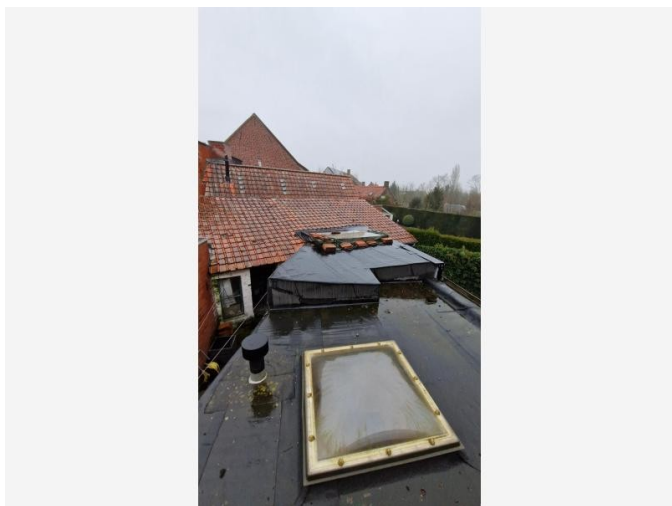
Reden: Plat dak niet toegankelijk

Uitleg van de asbestdeskundige: Er is geen mogelijkheid om aan het platte dak te geraken.

Deze woning heeft geen tuin en geen opening naar het plat dak.

Plat dak enkel bereikbaar via tuin buur.

Foto's van het platte dak zijn genomen door een velux in het hellend dak te openen.

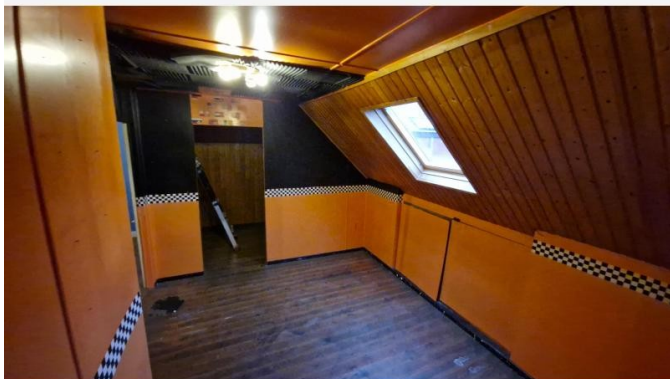
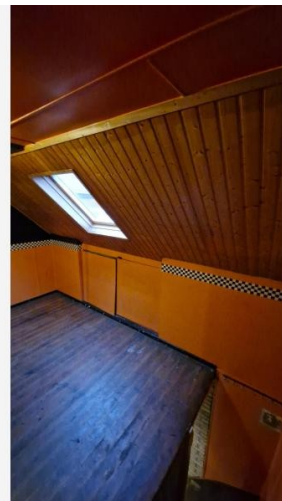
Fiche 5: voorzetwanden muren gelijkvloers en 1ste verdiep

Op de gelijkvloers zijn overal voorzetwanden geplaatst.

Dit betekent dat ik hier geen pleisterwerk kon vaststellen.

Op de verdieping zijn er ook enkele voorzetwanden geplaatst.

De muren met pleisterwerk kan u terugvinden in de bronfiche.

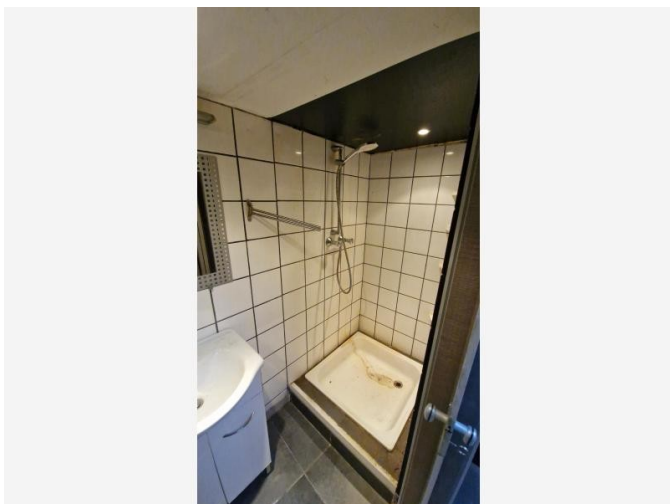
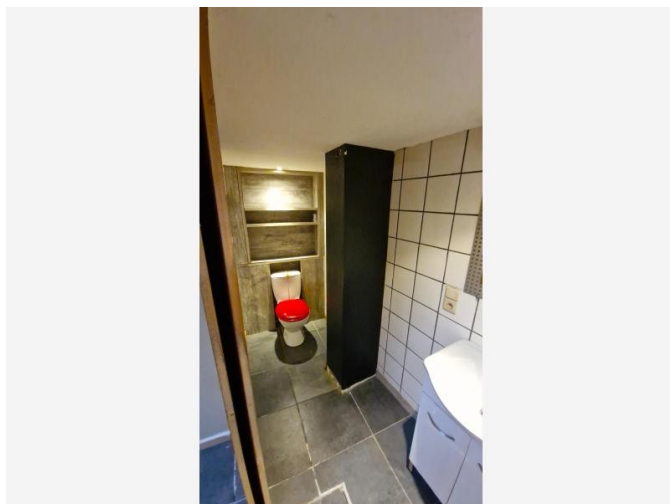
De lijmlaag achter de wandtegels in de douche zijn niet zichtbaar waardoor ik geen staalname kon doen.

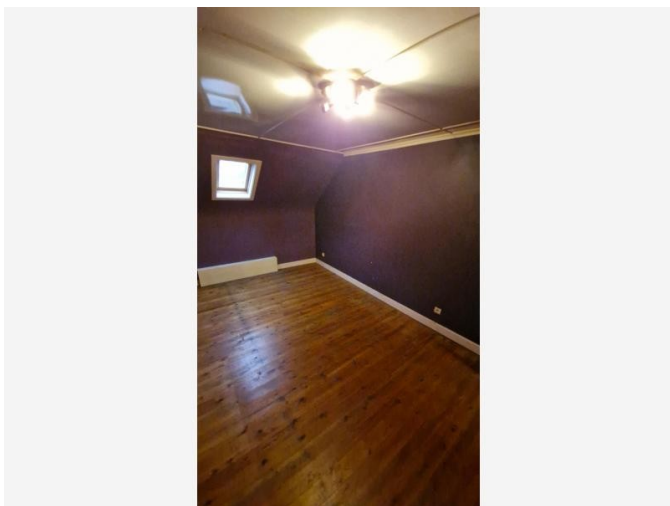
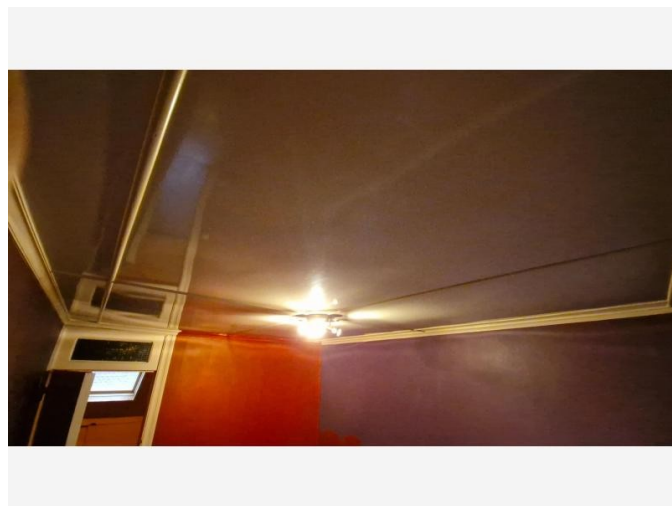
Op zowel het gelijkvloers als op de verdieping is er een verlaagd/vals plafond.

Hierdoor is eventueel aanwezig pleisterwerk niet vast te stellen.

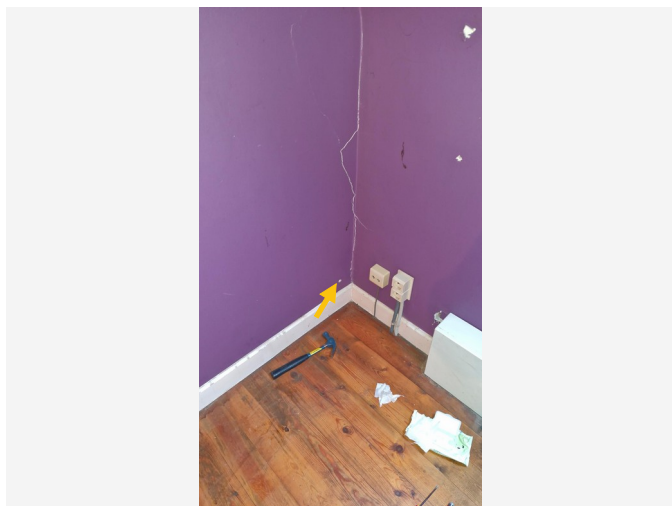
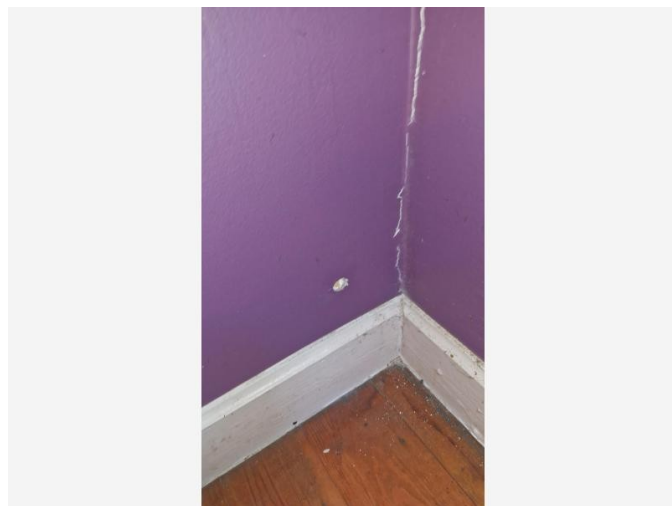
Fiche 8: pleisterwerk muren

Geen asbest

#	Type	Referentie	Resultaat
8.1	Mengmonster	MS01	Geen asbest

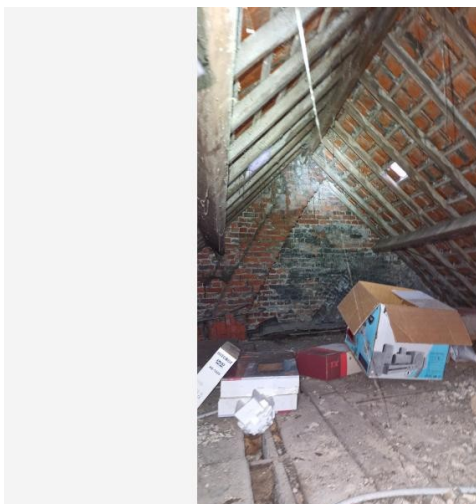
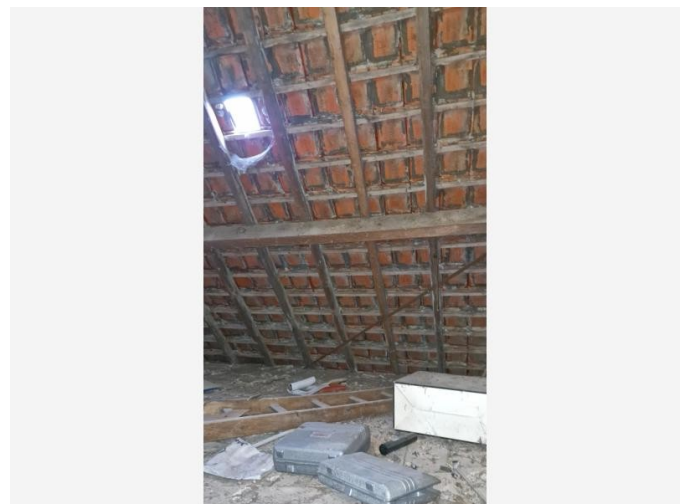
Beschrijving	Notitie	Terug te vinden op plannen
Fiche 9: geen onderdak aanwezig	Er is geen onderdak aanwezig op zolder. U ziet direct de dakpannen.	Plan 1.5: plan dak
Fiche 10: geen leidingisolatie aanwezig	Geen Leidingisolatie aanwezig in de woning, er is ook geen stookinstallatie aanwezig. Enkel elektrische boiler voor sanitair warm water.	-
Fiche 11: geen mastieken aanwezig	Geen mastieken aanwezig.	-
Fiche 12: geen lift aanwezig	Geen lift aanwezig in de woning.	-
Fiche 13: geen stookketel aanwezig	Geen stookketel aanwezig in deze woning. Enkel een elektrische boiler voor sanitair warm water.	-
