# Asbestinventarisatattest

Ter Beke 81, 8930 Menen

Attestnummer : 20261016-000247.000

Uitgegeven op : 16.10.2026

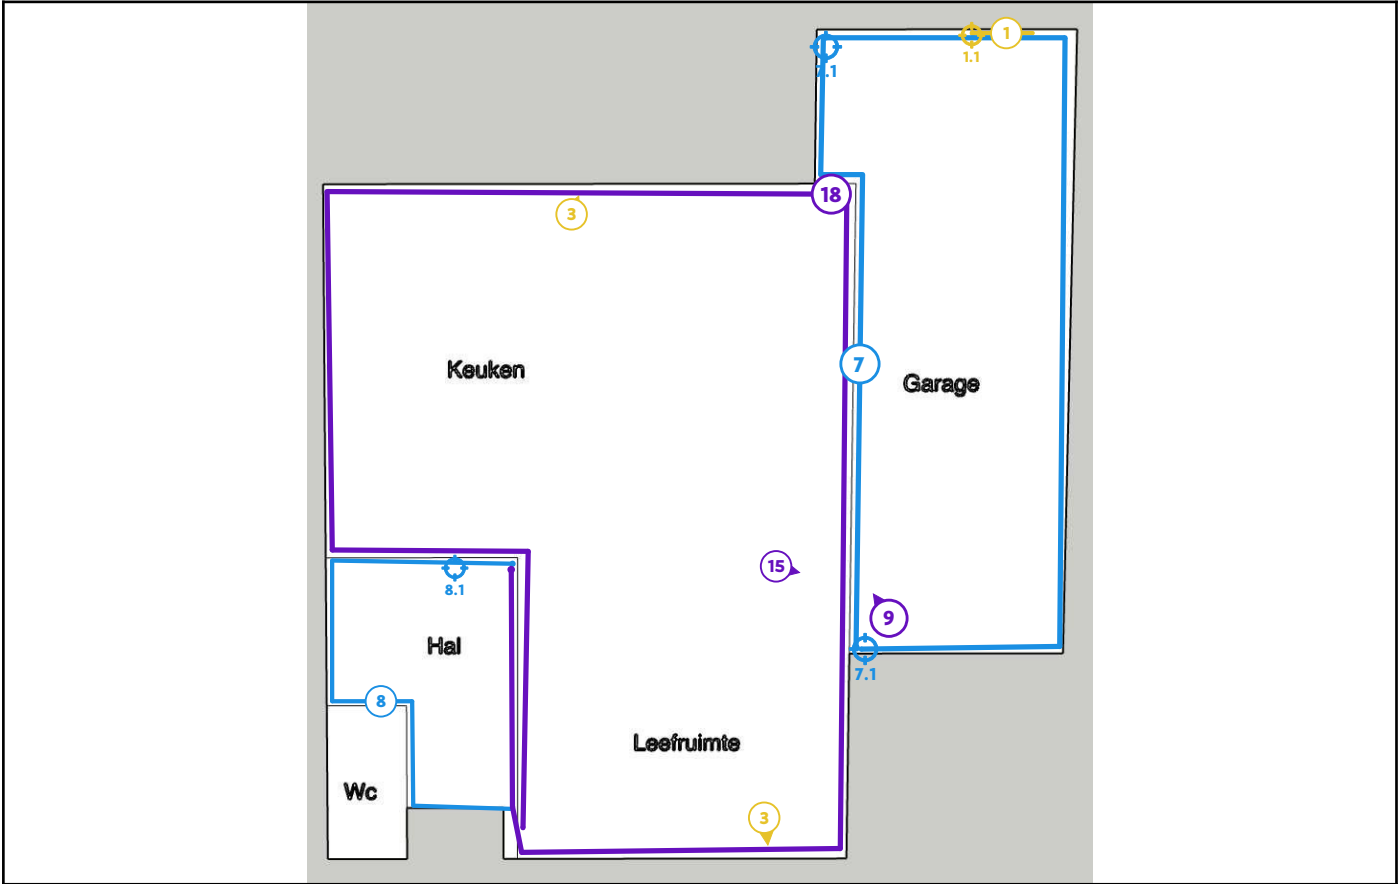
# Plan 1.1: gelijkvloers

| Beschrijving | Type | Actie |
|---|---|---|
| 1. massal venstertablet in garage | Asbestmateriaal | Zorgvuldig beheren |
| 3. bakelieten radiatorknoppen | Asbestmateriaal | Zorgvuldig beheren |

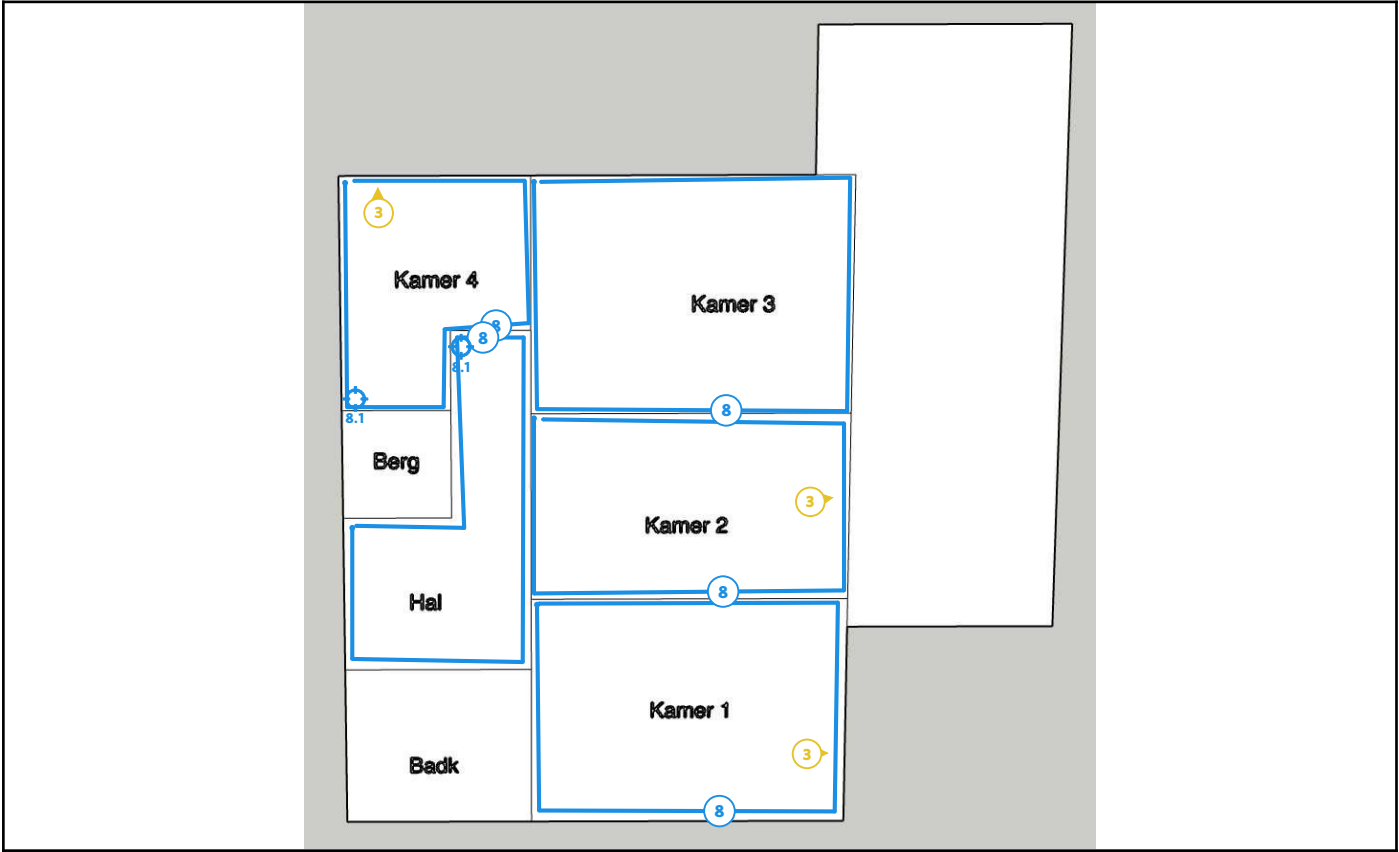
# Plan 1.3: verdiep 1

| Beschrijving | Type | Actie |
|---|---|---|
| 3. bakelieten radiatorknoppen | Asbestmateriaal | Zorgvuldig beheren |

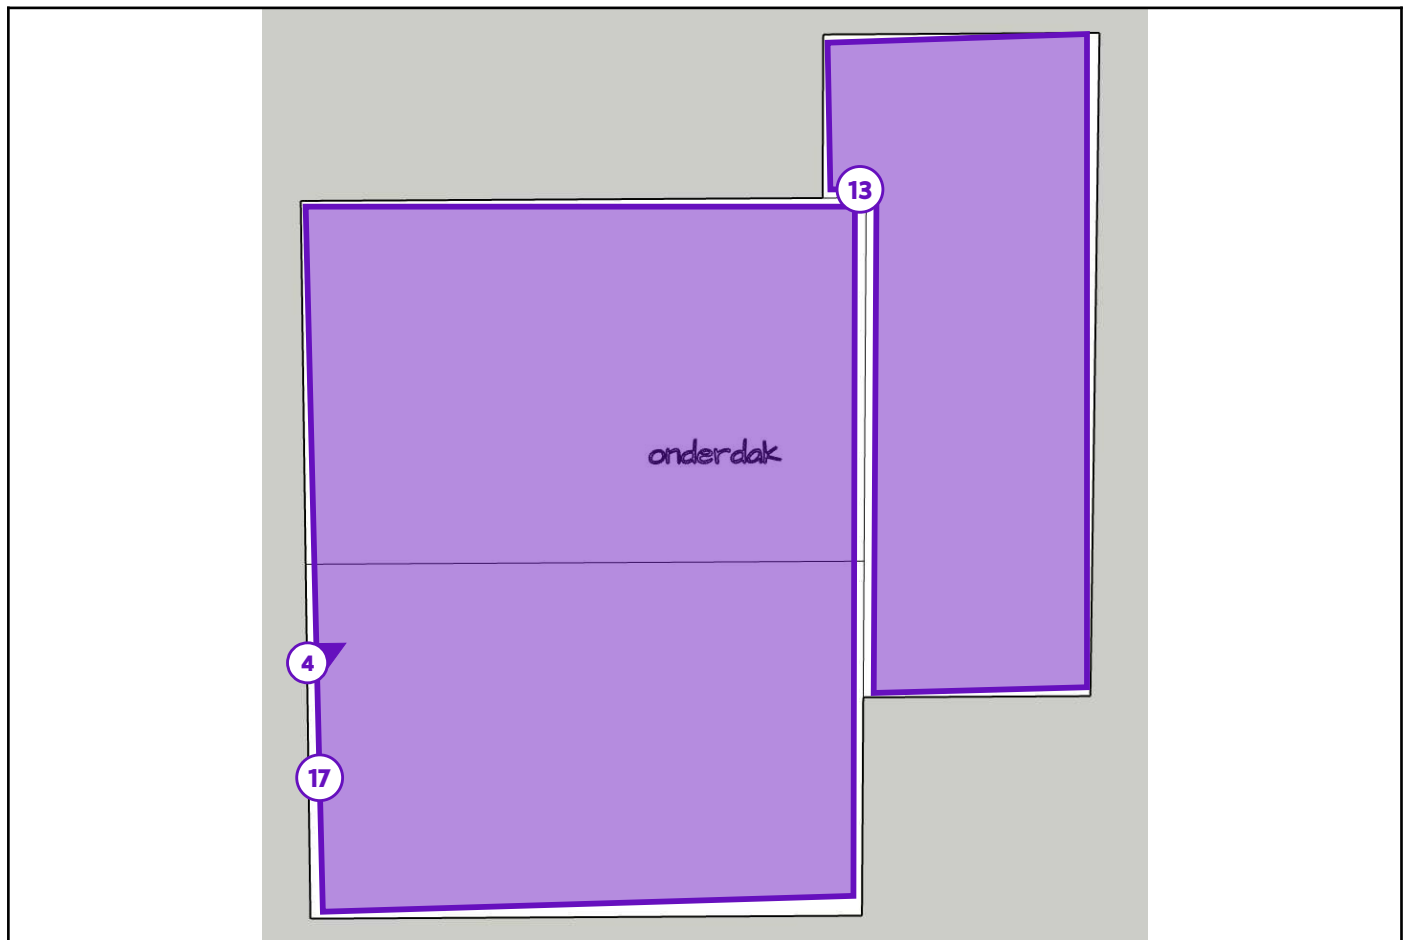
## Plan 1.7: onderdak

| Beschrijving | Type | Actie |
|---|---|---|
| 4. onderdak hellend dak | Beperking | - |

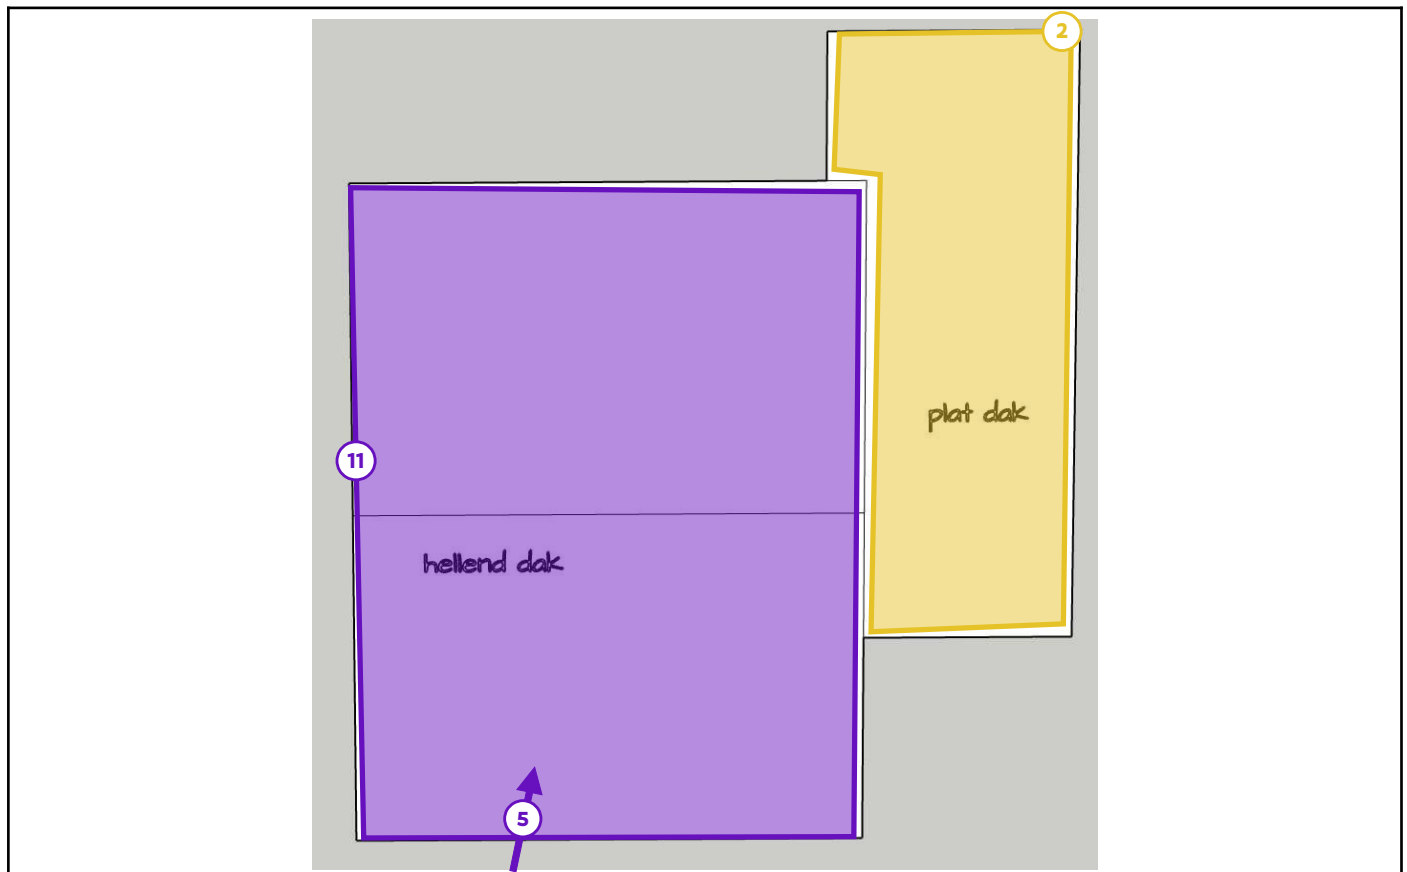
## Plan 1.8: dak

| Beschrijving | Type | Actie |
|---|---|---|
| 2. roofing plat dak | Asbestmateriaal | Zorgvuldig beheren |
| 5. schoorsteen | Beperking | - |

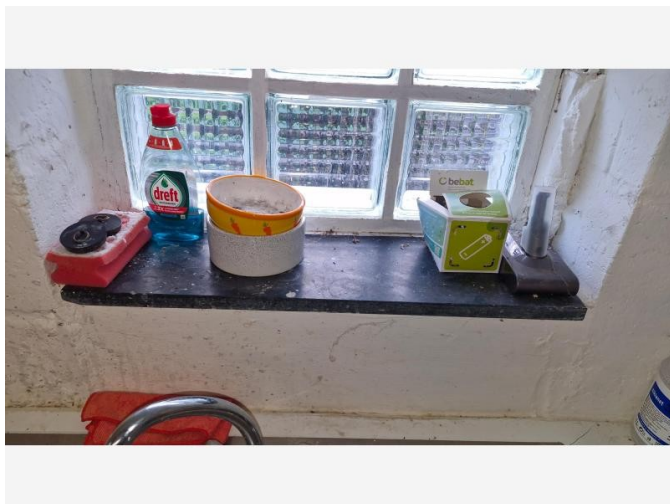
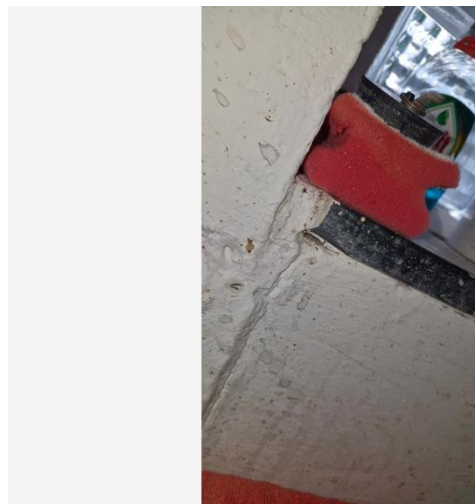
Het asbestmateriaal valt onder de mijlpaal van 2040.

| Eindbeoordeling materiaalrisico | Laag materiaalrisico en/of verlaagde kans op vezelvrijgave |

| Toestand van het materiaal | Licht beschadigd, licht verweerd. Intacte calciumsilicaatplaat of materiaal met categorie 3-gebondenheid |

| # | Type | Referentie | Resultaat |
|---|---|---|---|
| 1.1 | Puntmonster | PS03 | Chrysotiel |

| Beschrijving | massal venstertablet in garage |

- Zorg voor een veilig beheer. Vermijd het beschadigen van het asbestmateriaal. Controleer de toestand jaarlijks op wijzigingen.

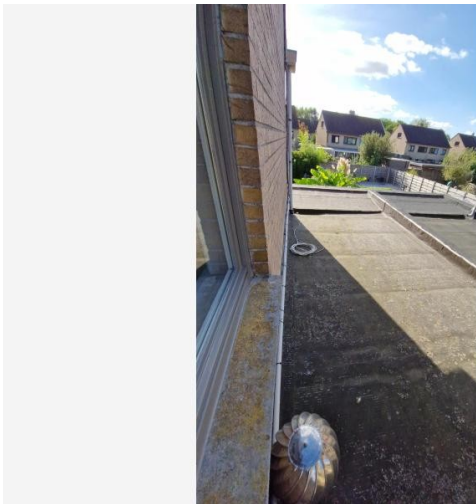
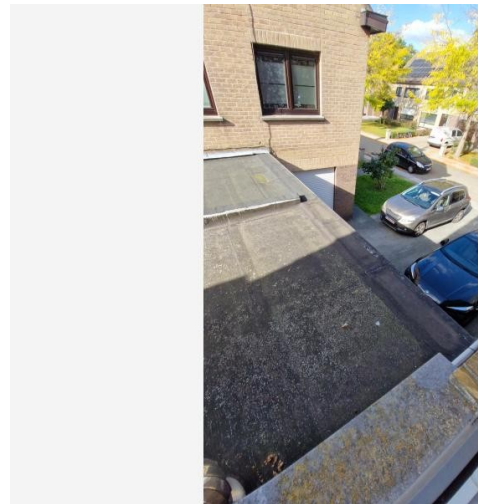
Het asbestmateriaal valt onder de mijlpaal van 2040.

| Eindbeoordeling materiaalrisico | Zeer laag materiaalrisico en/of zeer lage kans op vezelvrijgave |

| Toestand van het materiaal | Onbeschadigd, niet verweerd |

| Beschrijving | roofing plat dak |
| Opmerking | geen staalname mogelijks aangezien de kans op inherente schade te groot is |

- Zorg voor een veilig beheer. Vermijd het beschadigen van het asbestmateriaal. Controleer de toestand jaarlijks op wijzigingen.
- Voer bijkomende staalname(s) uit.

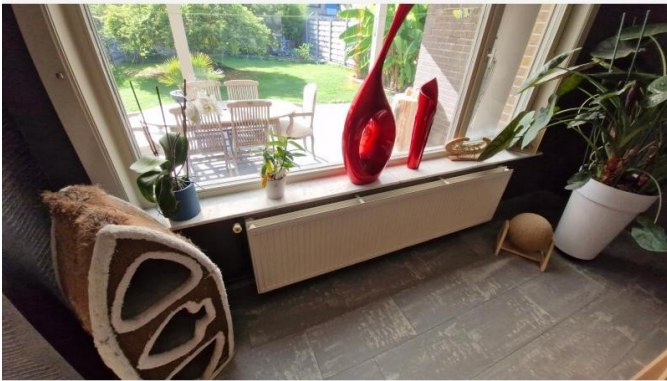
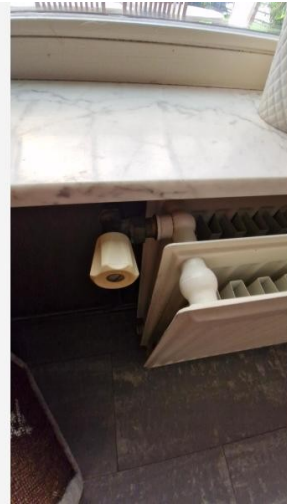
Het asbestmateriaal valt onder de mijlpaal van 2040.

| Eindbeoordeling materiaalisico | Laag materiaalisico en/of verlaagde kans op vezelvrijgave |

| Asbestsoort (vezeltype) | Crocidoliet aanwezig |

| Beschrijving | bakelieten radiatorknoppen |

- Zorg voor een veilig beheer. Vermijd het beschadigen van het asbestmateriaal. Controleer de toestand jaarlijks op wijzigingen.
- Voer bijkomende staalname(s) uit.
