# Asbestinventarisat attest

Dronckaertstraat 130, 8930 Menen

Attestnummer : 20240216-000206.000

**Niet-asbestveilig**

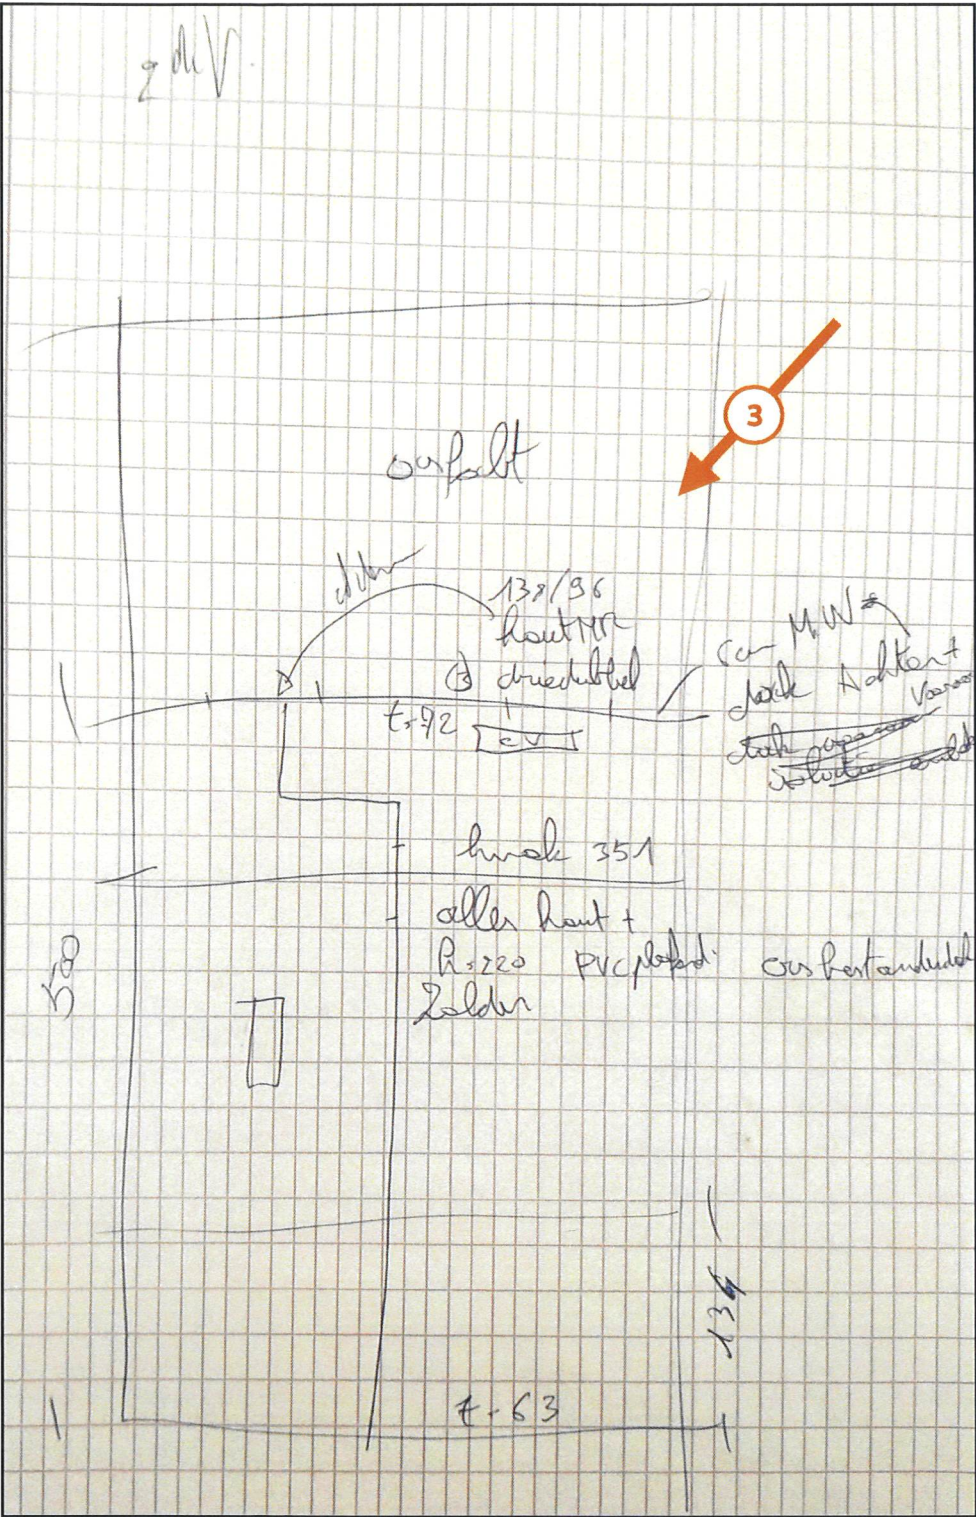
Plan 1.5: verdiep +2 (2)

3. Schoorsteen

Asbestmateriaal

Verwijderen

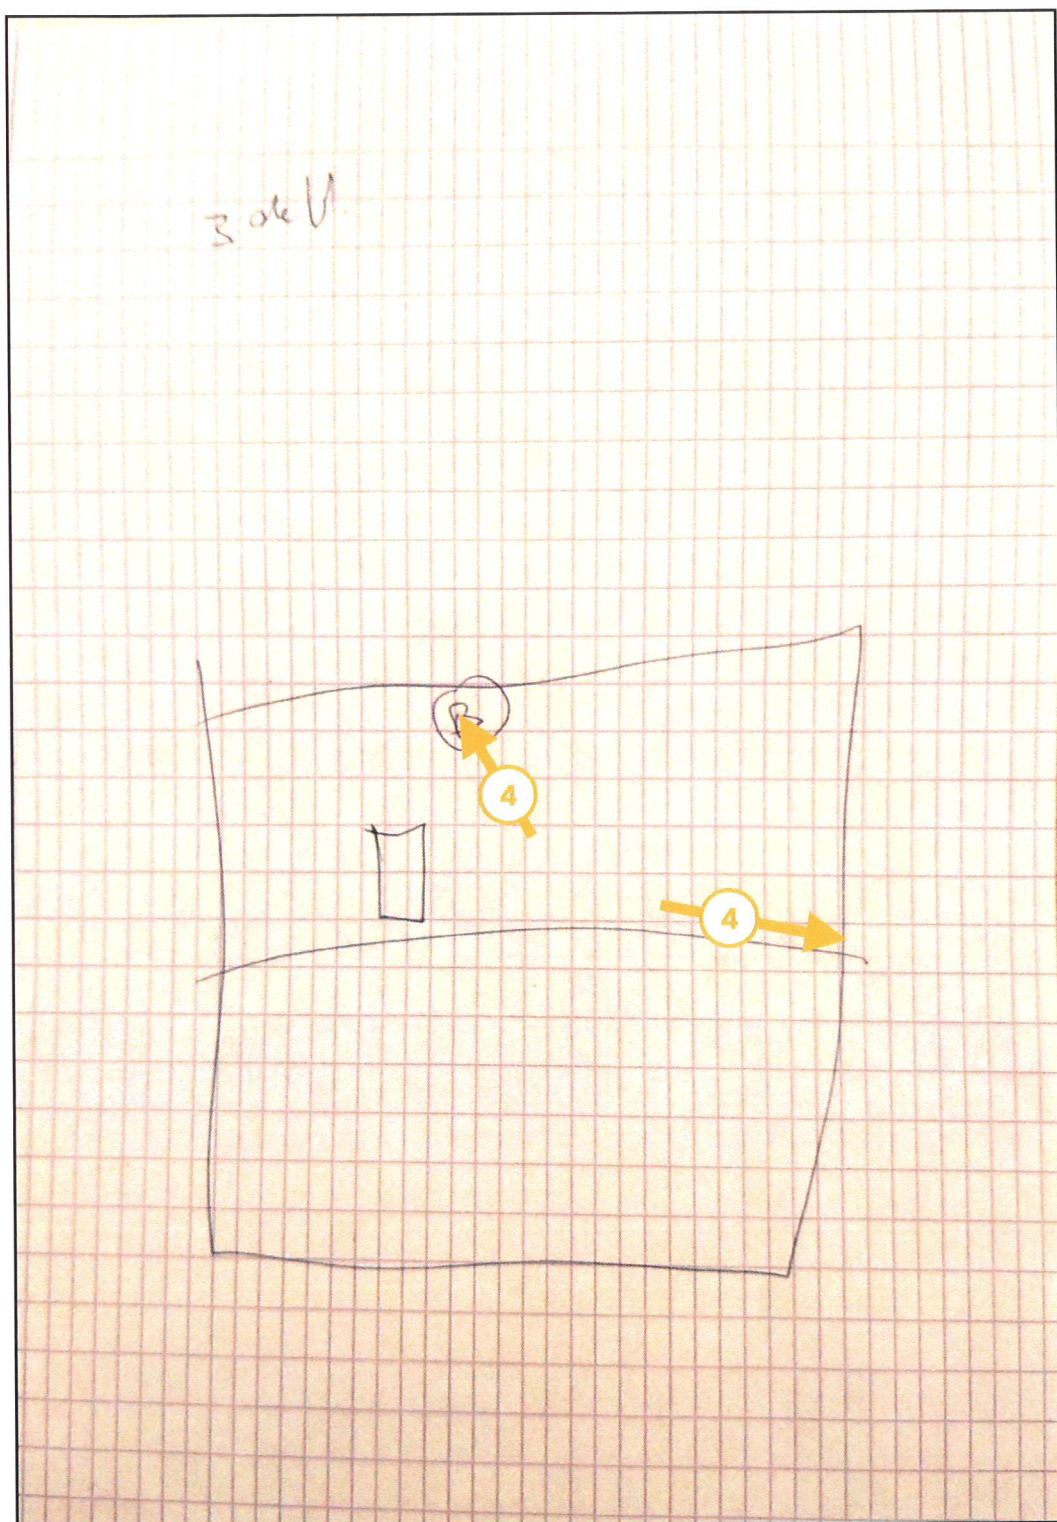
## Plan 1.7: verdiep +3 (1)

4. schakelaars/stopcontacten

Asbestmateriaal

Zorgvuldig beheren

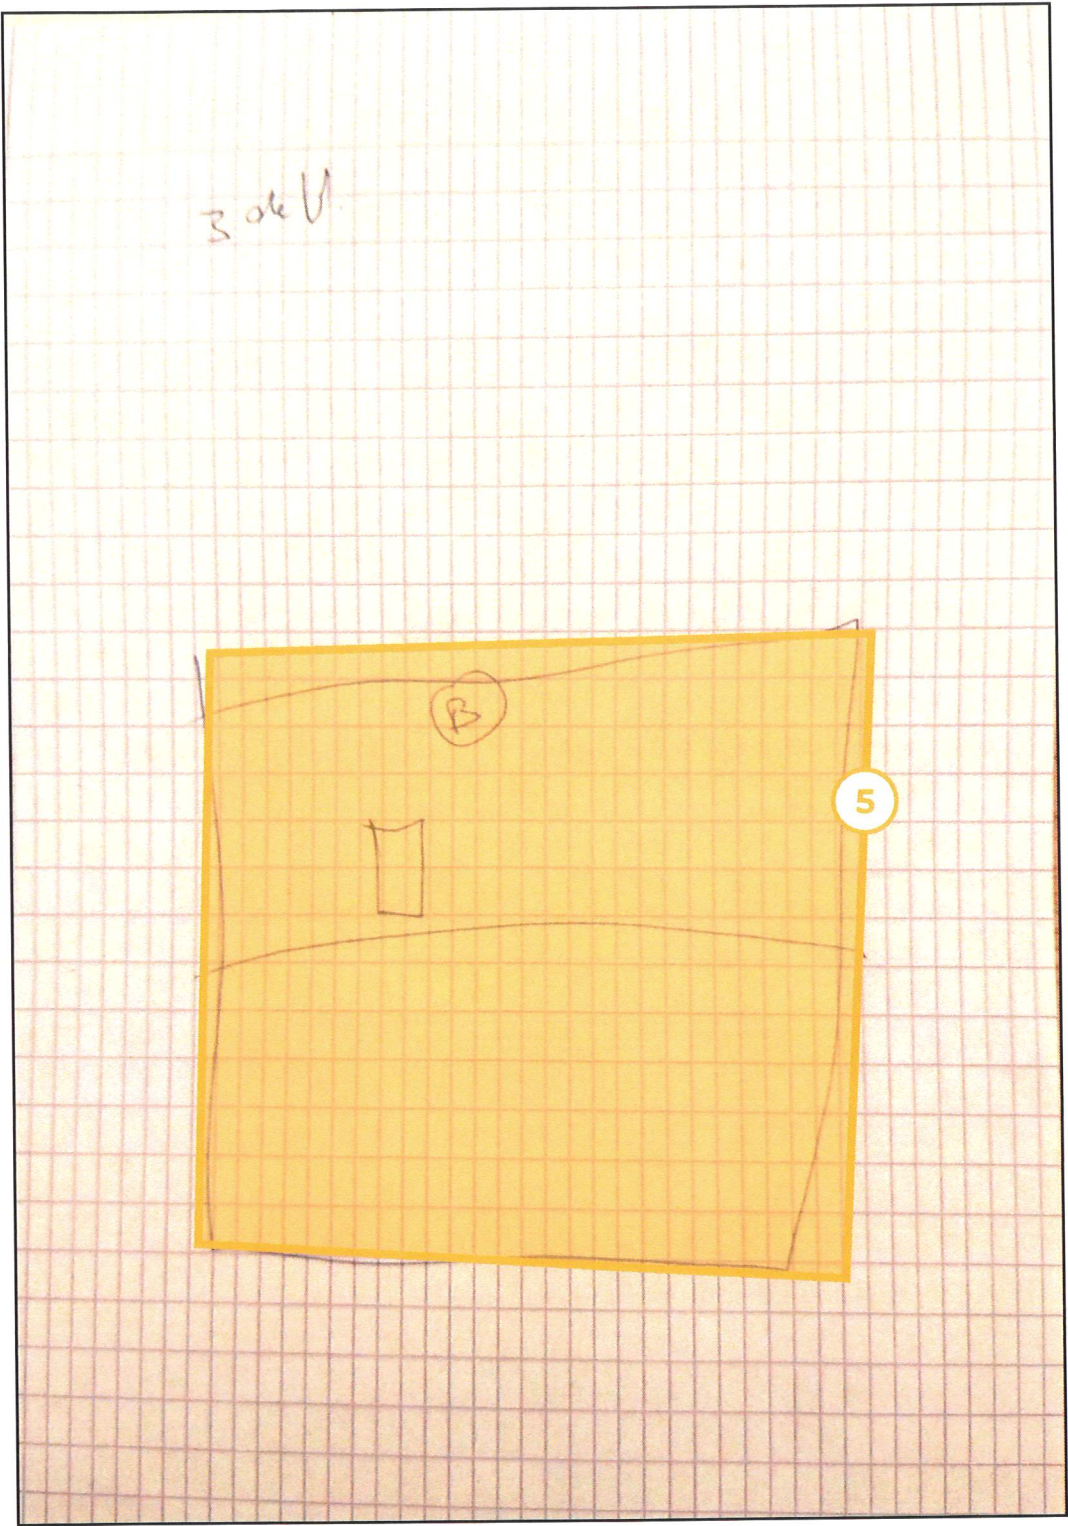
Plan 1.8: verdiep +3 (3)

5. Onderdak

Asbestmateriaal

Zorgvuldig beheren

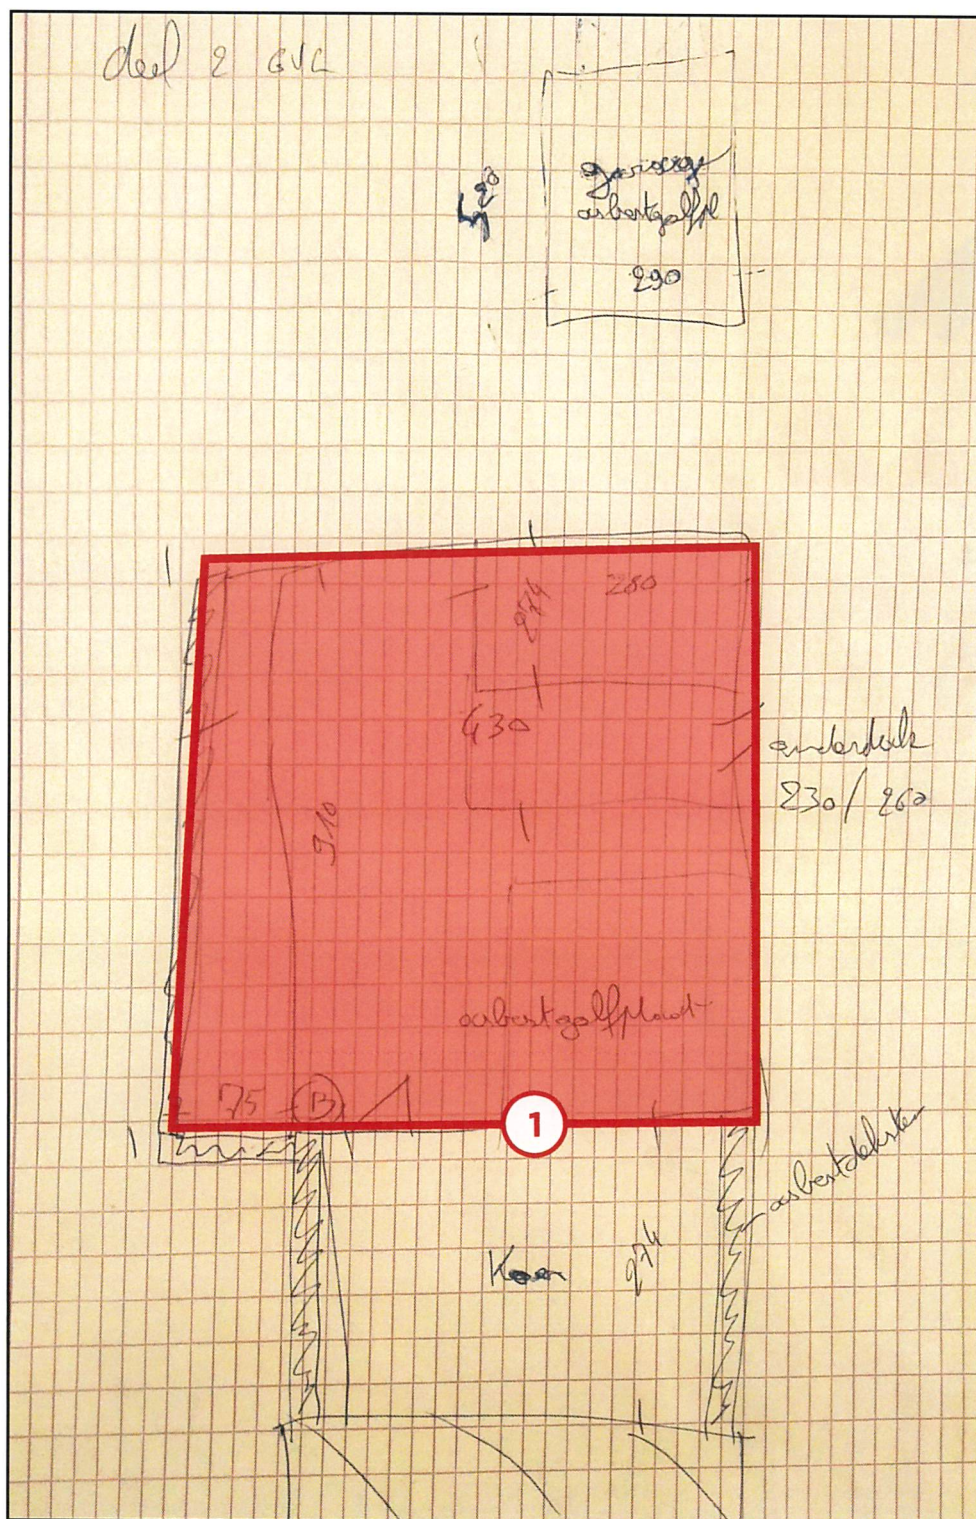
## Plan 2.1: gelijkvloers deel 2 (1)

1. Golfplaten

Asbestmateriaal

Dringend verwijderen

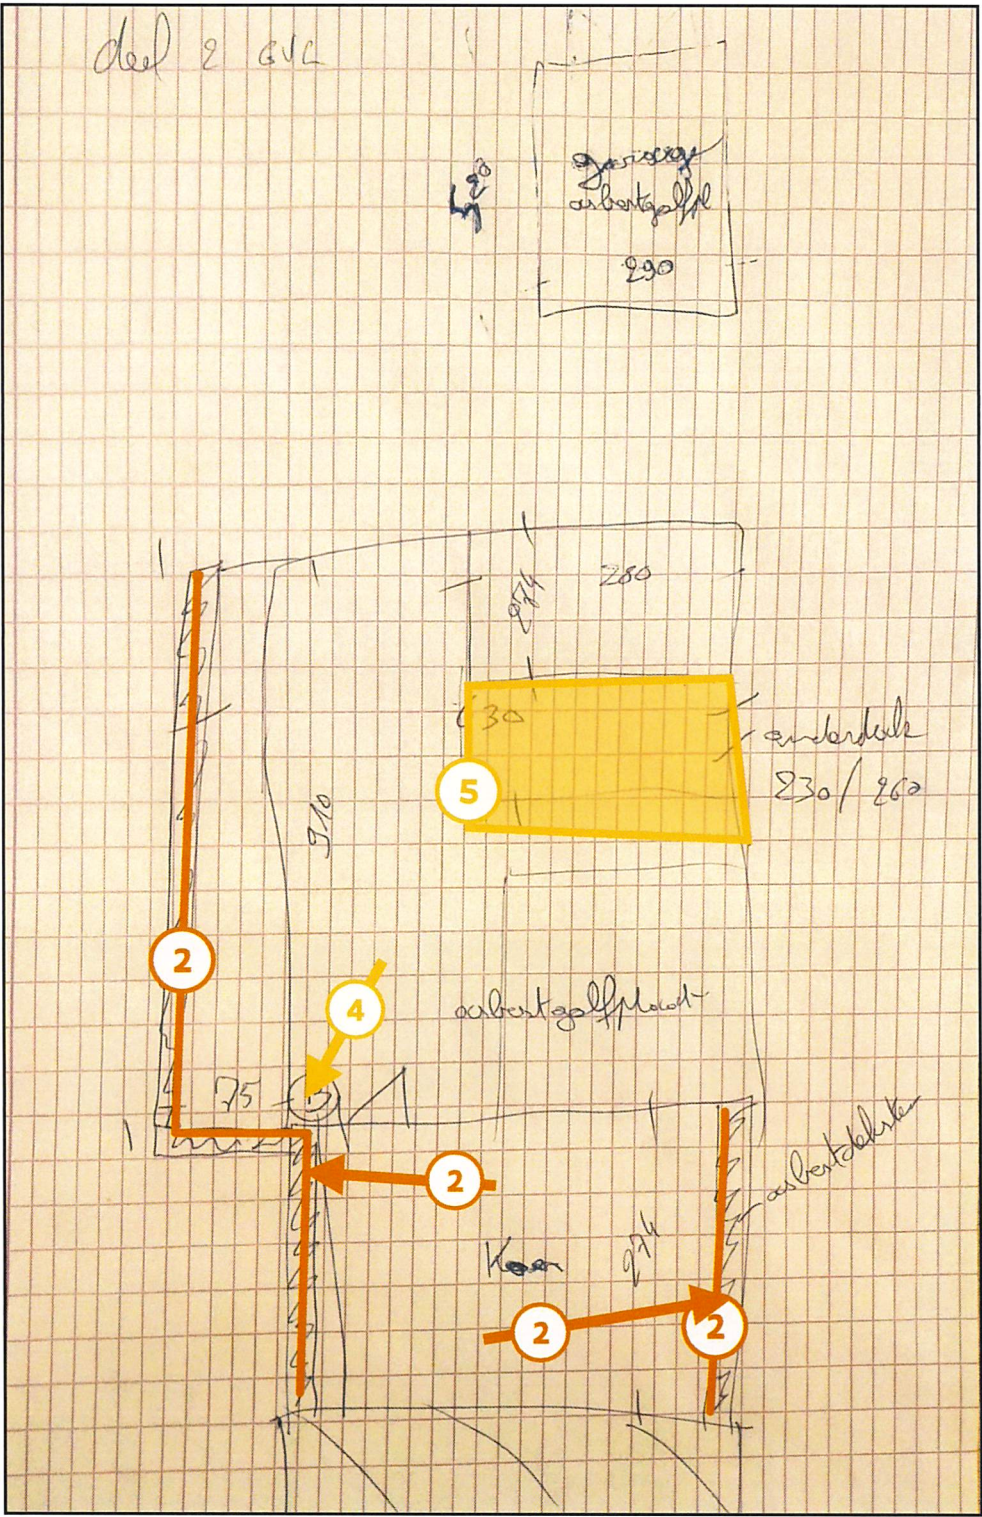
Plan 2.2: gelijkvloers deel 2 (1)

| 2. Deksteen | Asbestmateriaal | Verwijderen |
| 4. schakelaars/stopcontacten | Asbestmateriaal | Zorgvuldig beheren |
| 5. Onderdak | Asbestmateriaal | Zorgvuldig beheren |

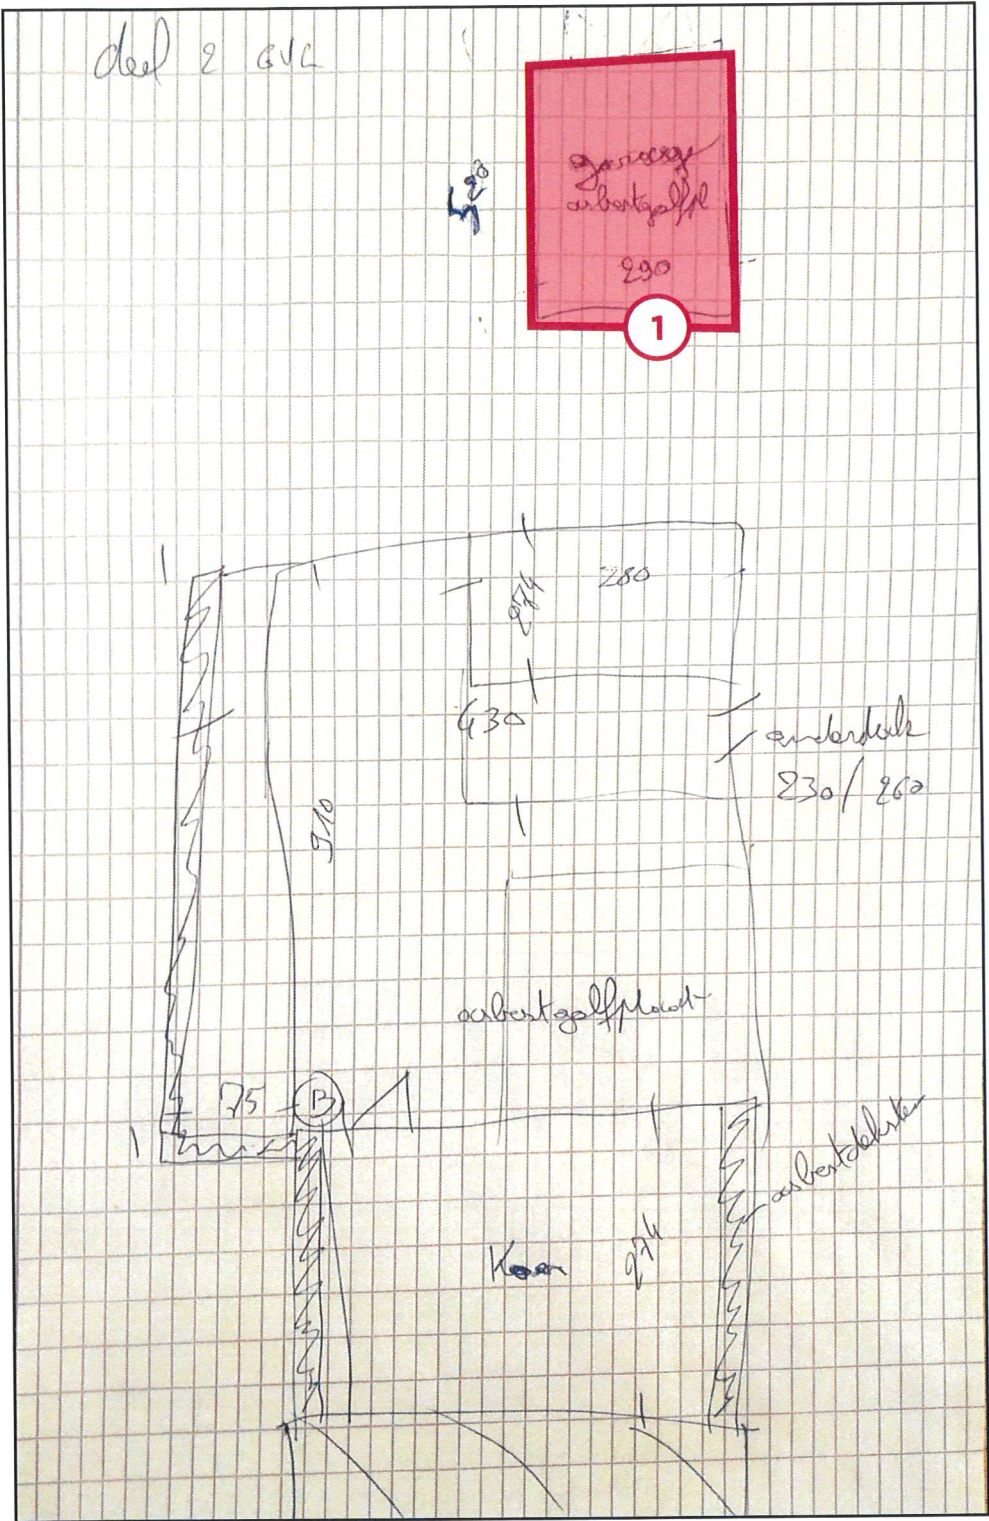
Plan 3.1: gelijkvloers deel 2 (1)

1. Golfplaten

Asbestmateriaal

Dringend verwijderen

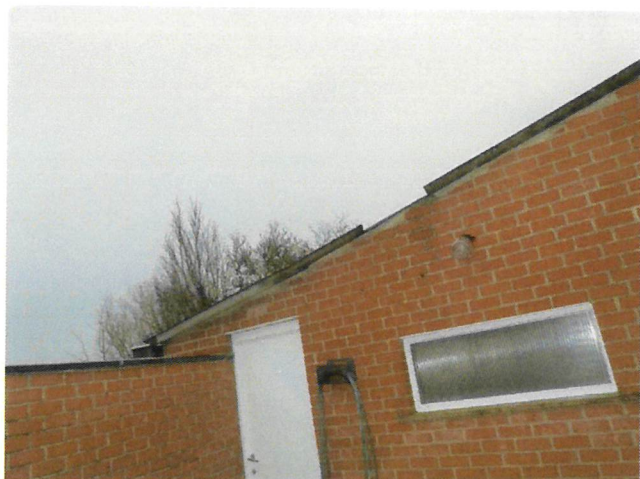
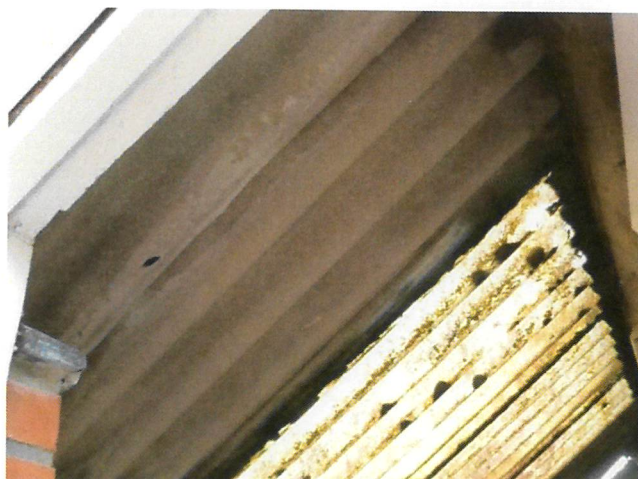
## Fiche 1: Golfplaten

| Eindbeoordeling materiaalisico | Hoog materiaalisico en/of hoge kans op vezelvrijgave |

| Asbestsoort (vezeltype) | Crocidoliet aanwezig |
| Asbestconcentratie | Laag (< 50%) |
| Toestand van het materiaal | Matig beschadigd, matig verweerd |

| Beschrijving | Golfplaten |
| Asbestmateriaal | Dak- en gevelbekleding - Golfplaat |
| Hoeveelheid (oppervlakte - aantal) | <ul style="list-style-type: none"> <li>15,08 m<sup>2</sup> - 1 stuk</li> <li>34,00 m<sup>2</sup> - 1 stuk</li> </ul> |
| Eenvoudig bereikbaar | Nee <ul style="list-style-type: none"> <li>Verwijdering tast de bouwkundige integriteit aan.</li> </ul> |

**Dringend verwijderen**

- Verwijder dit asbestmateriaal zo snel mogelijk. Volg de toestand goed op.

- Eenvoudige handelingen: mag via doe-het-zelf of door werknemer(s) met opleidingsattest eenvoudige handelingen  
Hechtgebonden toepassing, mag op zijn geheel weg gehaald worden zonder elektrische apparaten en de nodige beschermingsmiddelen. Door werknemer(s) met opleidingsattest eenvoudige handelingen te verwijderen.

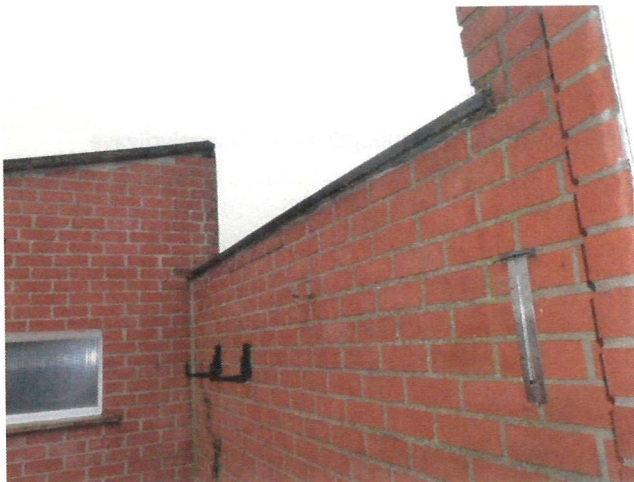
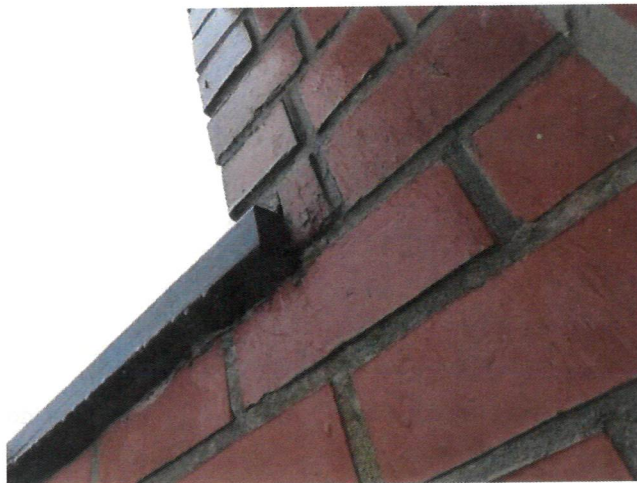
## Fiche 2: Deksteen

| Eindbeoordeling materiaalarisico | Verhoogd materiaalarisico en/of verhoogde kans op vezelvrijgave |

| Asbestsoort (vezeltype) | Crocidoliet aanwezig |
| Toestand van het materiaal | Licht beschadigd, licht verweerd. Intact materiaal type Pical – asbestboard of categorie III 'gebondenheid' |

| Asbestmateriaal | Deksteen, muurkap - Hol |
| Hoeveelheid (oppervlakte - dikte - aantal) | • 4,60 m <sup>2</sup> - 5,00 cm - 1 stuk |

**Verwijderen**

- Verwijder dit asbestmateriaal zo snel mogelijk. Volg de toestand goed op.

- Eenvoudige handelingen: mag via doe-het-zelf of door werknemer(s) met opleidingsattest eenvoudige handelingen  
Hechtgebonden toepassing, mag op zijn geheel weg gehaald worden zonder elektrische apparaten en de nodige beschermingsmiddelen. Door werknemer(s) met opleidingsattest eenvoudige handelingen te verwijderen.

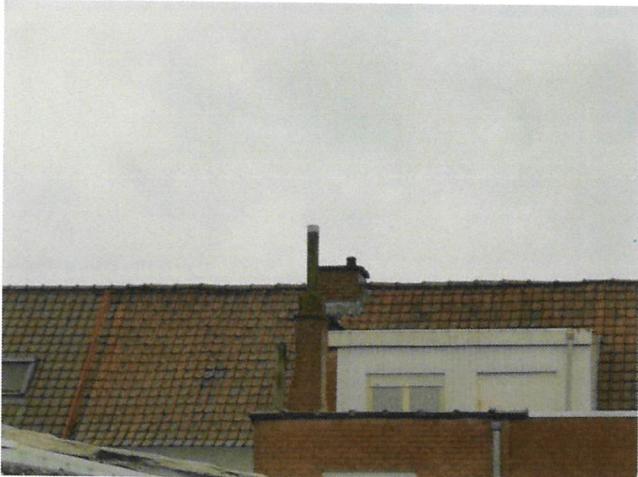
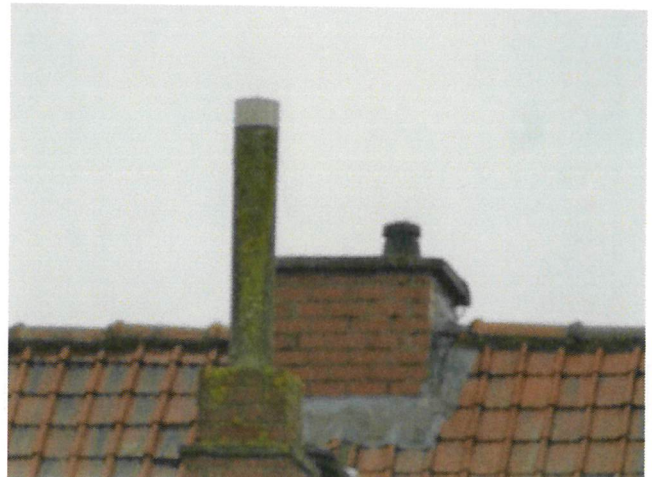
## Fiche 3: Schoorsteen

| Eindbeoordeling materiaalarisico | Verhoogd materiaalarisico en/of verhoogde kans op vezelvrijgave |

| Asbestsoort (vezeltype) | Crocidoliet aanwezig |
| Toestand van het materiaal | Matig beschadigd, matig verweerd |

| Asbestmateriaal | Rookgaskanaal |
| Hoeveelheid (lengte - omtrek - dikte - aantal) | • 1,50 m - 62,80 cm - 1,00 cm - 1 stuk |

**Verwijderen**

- Verwijder dit asbestmateriaal zo snel mogelijk. Volg de toestand goed op.

- Eenvoudige handelingen: enkel door erkend asbestverwijderaar  
Hechtgebonden toepassing, mag op zijn geheel weg gehaald worden zonder elektrische apparaten en de nodige beschermingsmiddelen. Door werknemer(s) met opleidingsattest eenvoudige handelingen te verwijderen.

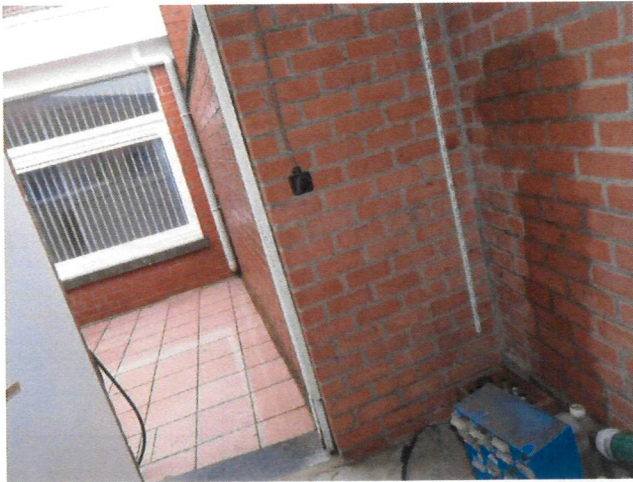
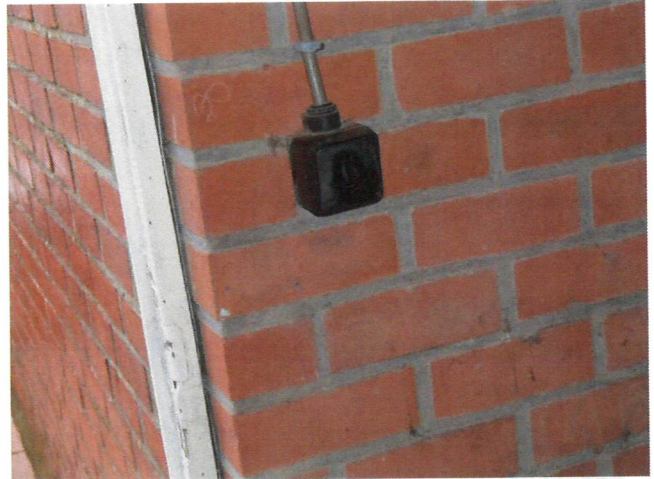
## Fiche 4: schakelaars/stopcontacten

| Eindbeoordeling materiaalrisico | Laag materiaalrisico en/of verlaagde kans op vezelvrijgave |

| Asbestsoort (vezeltype) | Crocidoliet aanwezig |
| Toestand van het materiaal | Onbeschadigd, niet verweerd |

| Asbestmateriaal | Plaat, paneel, tablet - Type Bakeliet |

Zorgvuldig beheren

- Zorg voor een veilig beheer en verwijder dit asbestmateriaal wanneer het bij werken eenvoudig bereikbaar wordt. Controleer de toestand jaarlijks op wijzigingen.

- Eenvoudige handelingen: mag via doe-het-zelf of door werknemer(s) met opleidingsattest eenvoudige handelingen  
Hechtgebonden toepassing, mag op zijn geheel weg gehaald worden zonder elektrische apparaten en de nodige beschermingsmiddelen.

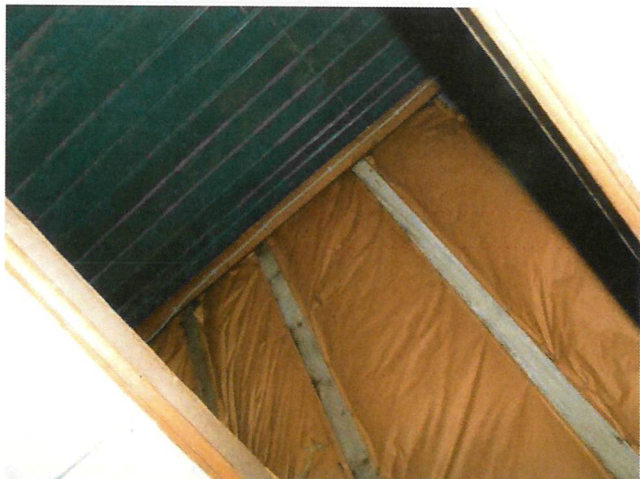
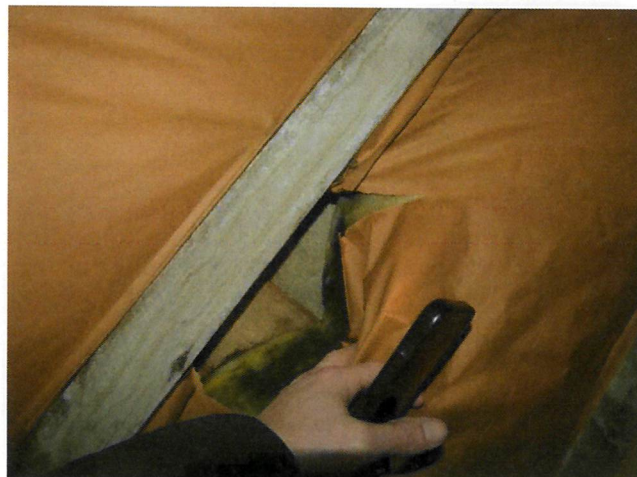
## Fiche 5: Onderdak

| Eindbeoordeling materiaalsrisico | Laag materiaalsrisico en/of verlaagde kans op vezelvrijgave |
| Opmerking | Het onderdak was enkel vast te stellen door het weg schuiven van de isolatie.<br><br>De toestand van het materiaal is dan ook moeilijk in te schatten. |

| Asbestsoort (vezeltype) | Crocidoliet aanwezig |
| Toestand van het materiaal | Onbeschadigd, niet verweerd |

| Asbestmateriaal | Plaat, paneel, tablet - Type Menuiserite |

| Hoeveelheid (oppervlakte - dikte - aantal) | <ul style="list-style-type: none"> <li>• 27,00 m<sup>2</sup> - 0,30 cm - 1 stuk</li> <li>• 6,00 m<sup>2</sup> - 0,30 cm - 1 stuk</li> </ul> |

Zorgvuldig beheren

- Zorg voor een veilig beheer en verwijder dit asbestmateriaal wanneer het bij werken eenvoudig bereikbaar wordt. Controleer de toestand jaarlijks op wijzigingen.

- Eenvoudige handelingen: enkel door erkend asbestverwijderaar  
Hechtgebonden toepassing, mag op zijn geheel weg gehaald worden zonder elektrische apparaten en de nodige beschermingsmiddelen. Door werknemer(s) met opleidingsattest eenvoudige handelingen te verwijderen.

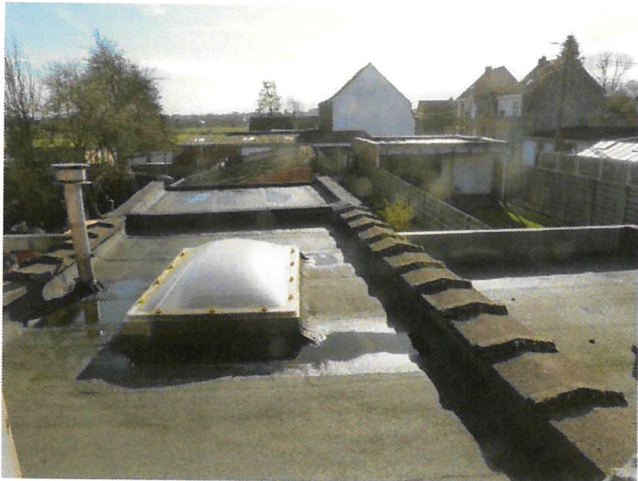
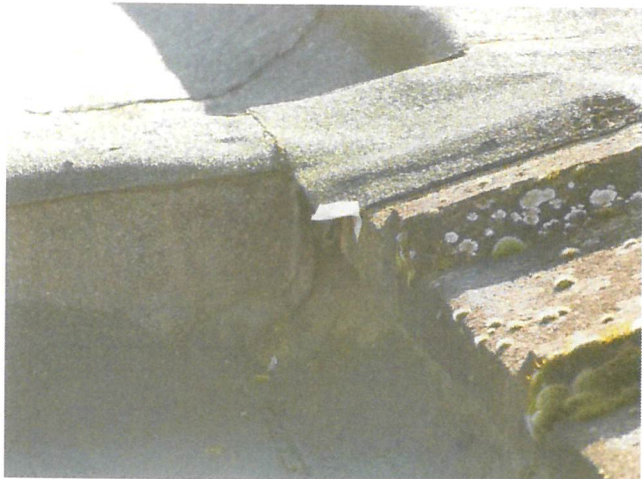
## Fiche 6: 2 - Asfalt 1ste v.

Geen asbest

| # | Type | Referentie | Resultaat |
|---|---|---|---|
| 6.1 | Puntmonster | 2 | Geen asbest |

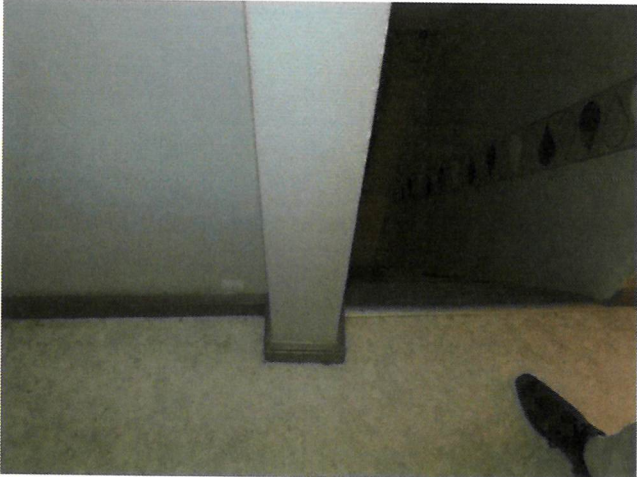
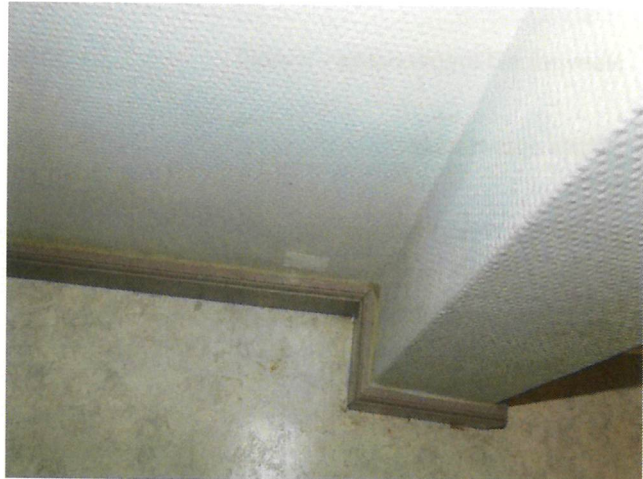
# Fiche 7: 4 - Muren 1ste v.

Geen asbest

| # | Type | Referentie | Resultaat |
|---|---|---|---|
| 7.1 | Mengmonster | 4 | Geen asbest |

| Opmerking | <p>Het volledige gelijkvloers en 2 de verdieping werd in hout, baksteen en gyproc voor zowel muren als plafonds.</p> <p>Er werd enkel pleisterwerk gevonden voor de muren op de 1ste verdieping (traphal en slaapkamer 2).</p> |

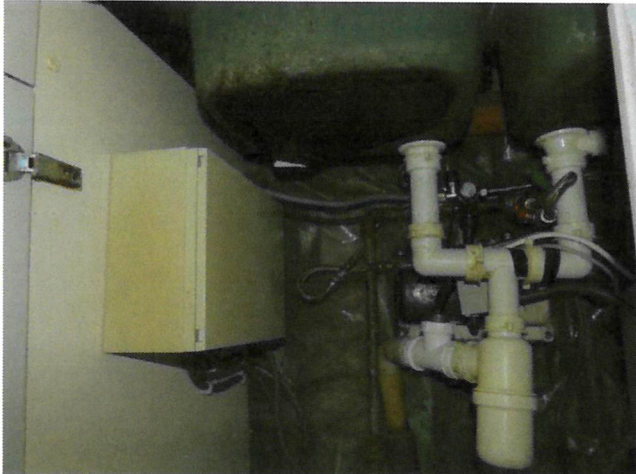
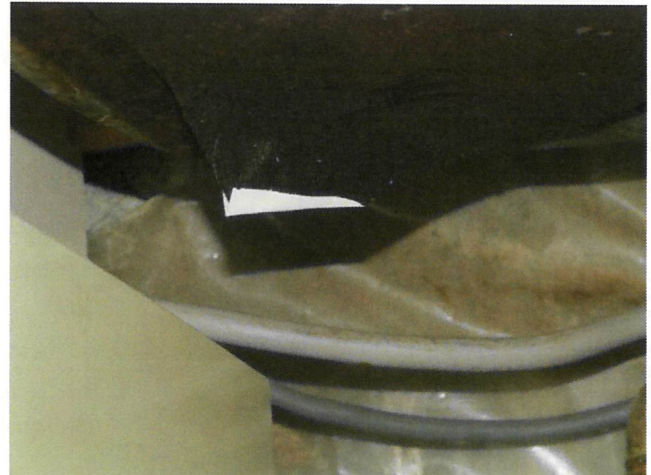
# Fiche 8: 1 - Dreunbeschermer gootsteen

Geen asbest

| # | Type | Referentie | Resultaat |
|---|---|---|---|
| 8.1 | Puntmonster | 1 | Geen asbest |

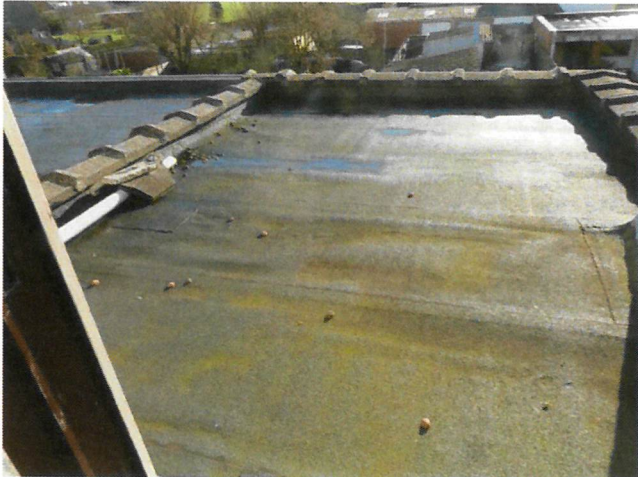
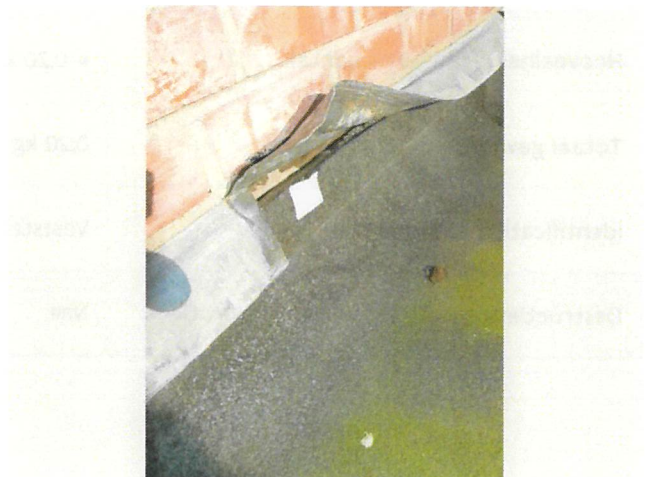
## Fiche 9: 3 - Asfalt 2de v.

Geen asbest

| # | Type | Referentie | Resultaat |
|---|---|---|---|
| 9.1 | Puntmonster | 3 | Geen asbest |
