# Asbestinventarisatattest

Molenstraat 8, 8800 Roeselare

Attestnummer : 20260225-000409.000

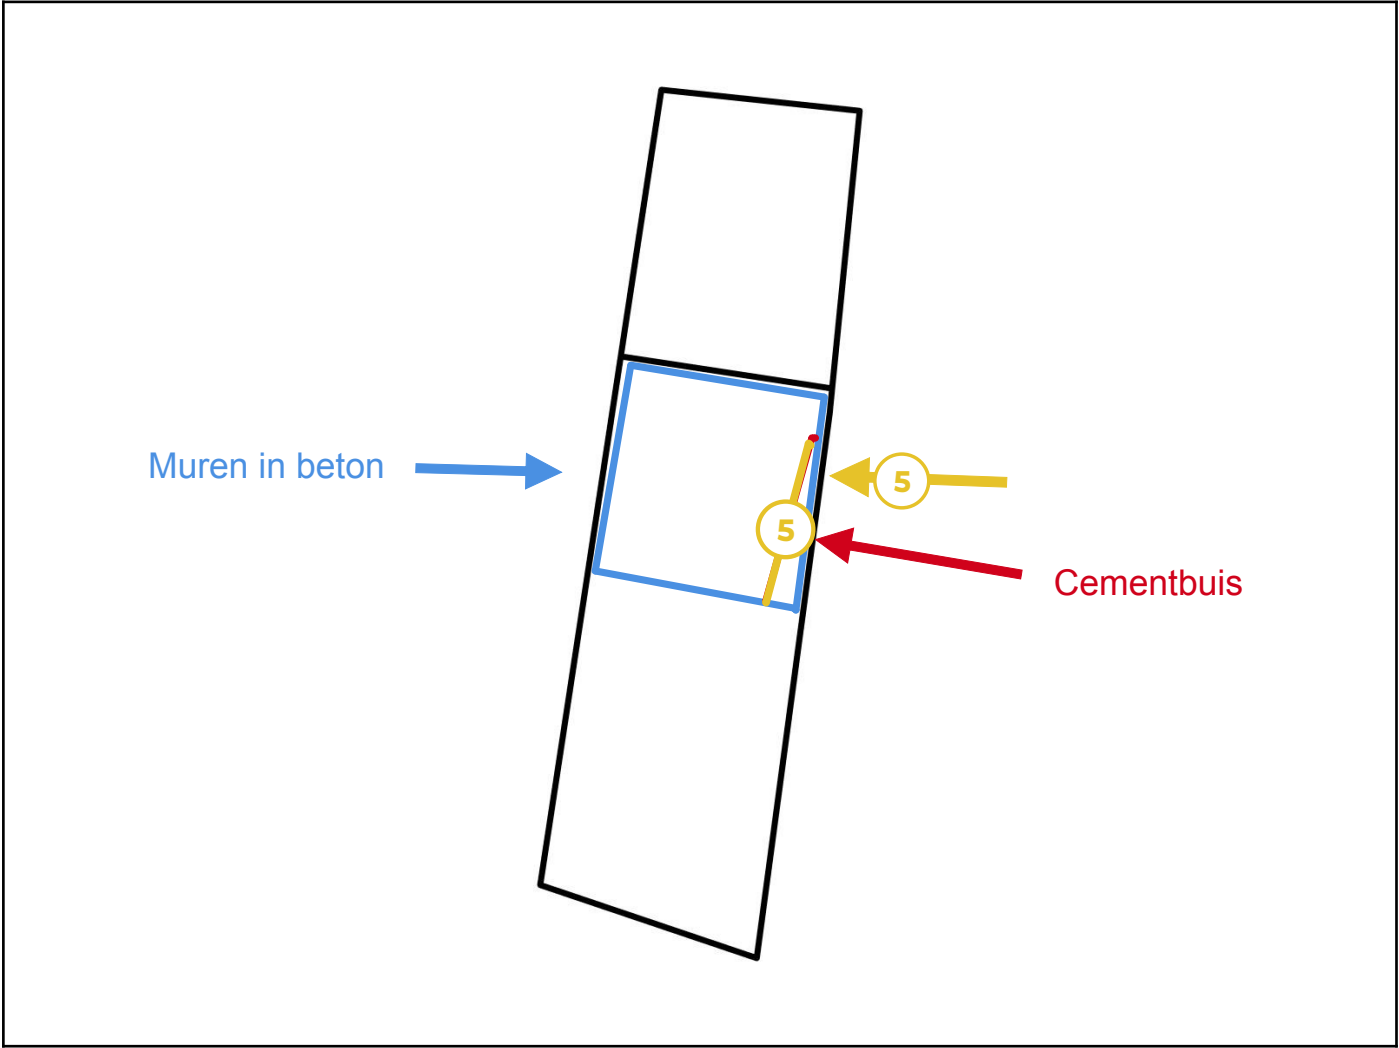
# Plan 1.1: Hoofdgebouw kelder

| Beschrijving | Type | Actie |
|---|---|---|
| 5. Cementbuis kelder | Asbestmateriaal | Zorgvuldig beheren |

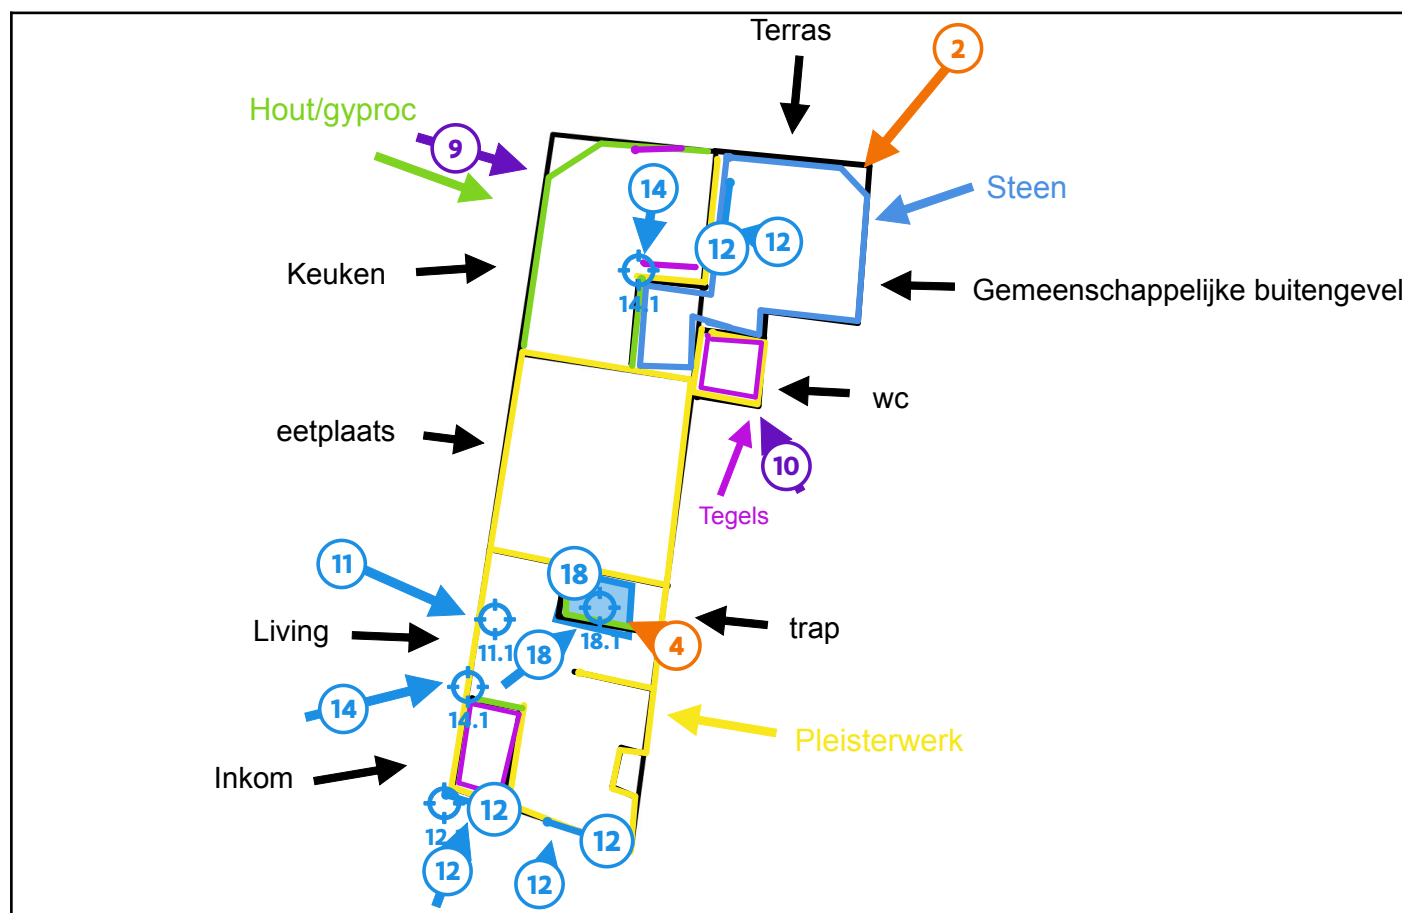
## Plan 1.3: Hoofdgebouw gelijkvloers

| Beschrijving | Type | Actie |
|---|---|---|
| 2. Cementbuis/rookgaskanaal buiten | Asbestmateriaal | <a href="#">Verwijderen</a> |
| 4. Bakeliet schakelaars/stopcontacten | Asbestmateriaal | <a href="#">Verwijderen</a> |

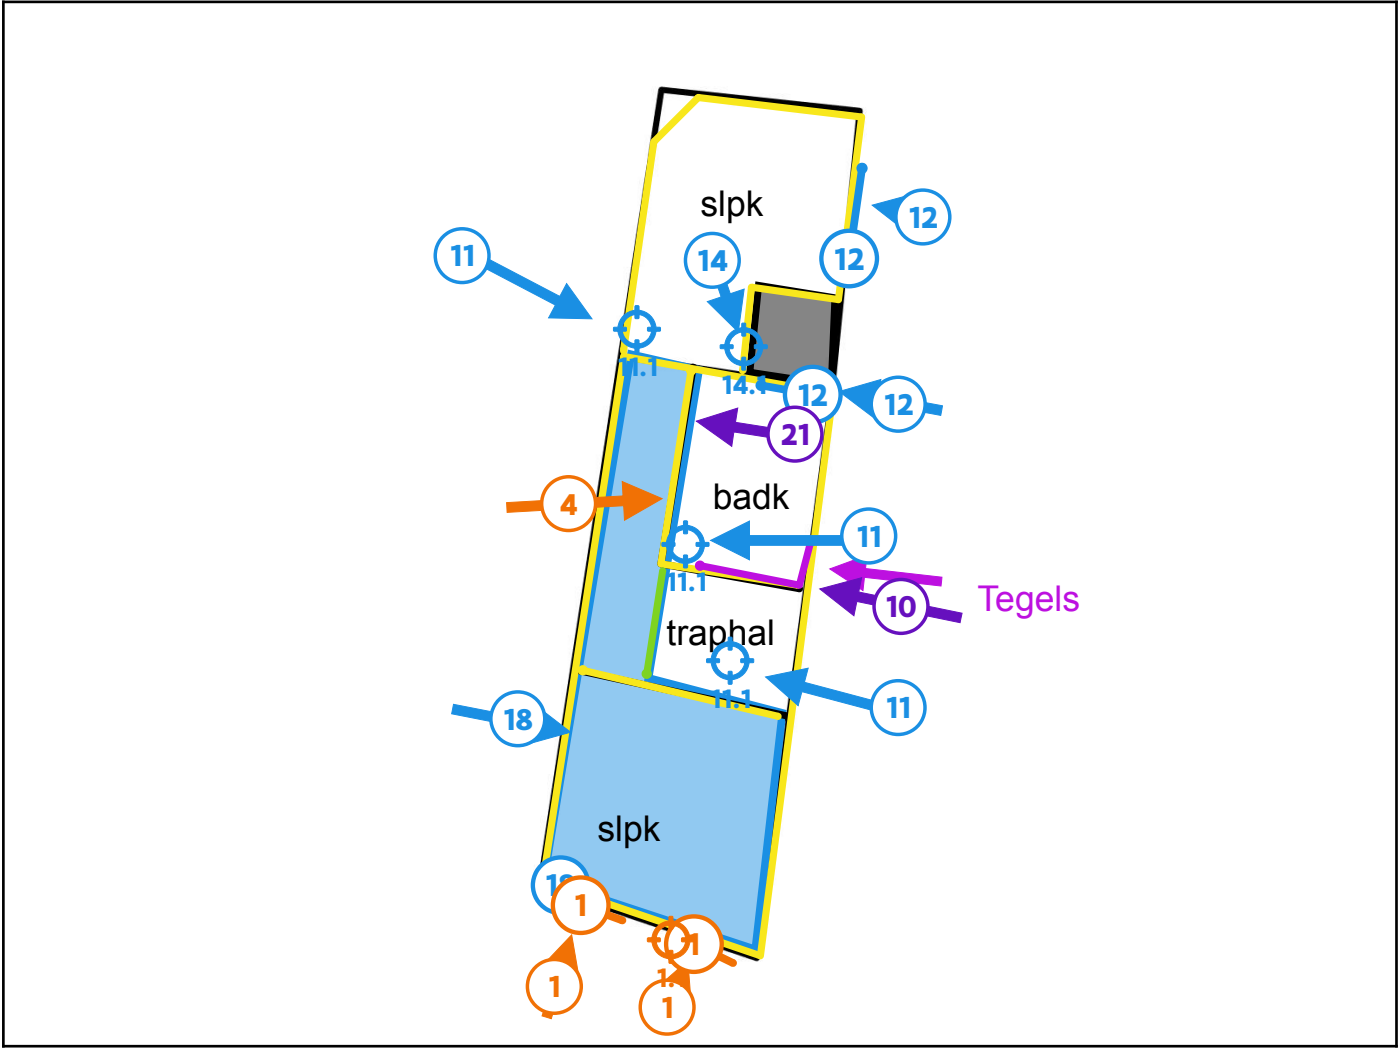
# Plan 1.5: Hoofdgebouw 1ste verdiep

| Beschrijving | Type | Actie |
|---|---|---|
| 1. Mastiek beglazingskit aluminium ramen voorgevel | Asbestmateriaal | Verwijderen |
| 4. Bakeliet schakelaars/stopcontacten | Asbestmateriaal | Verwijderen |

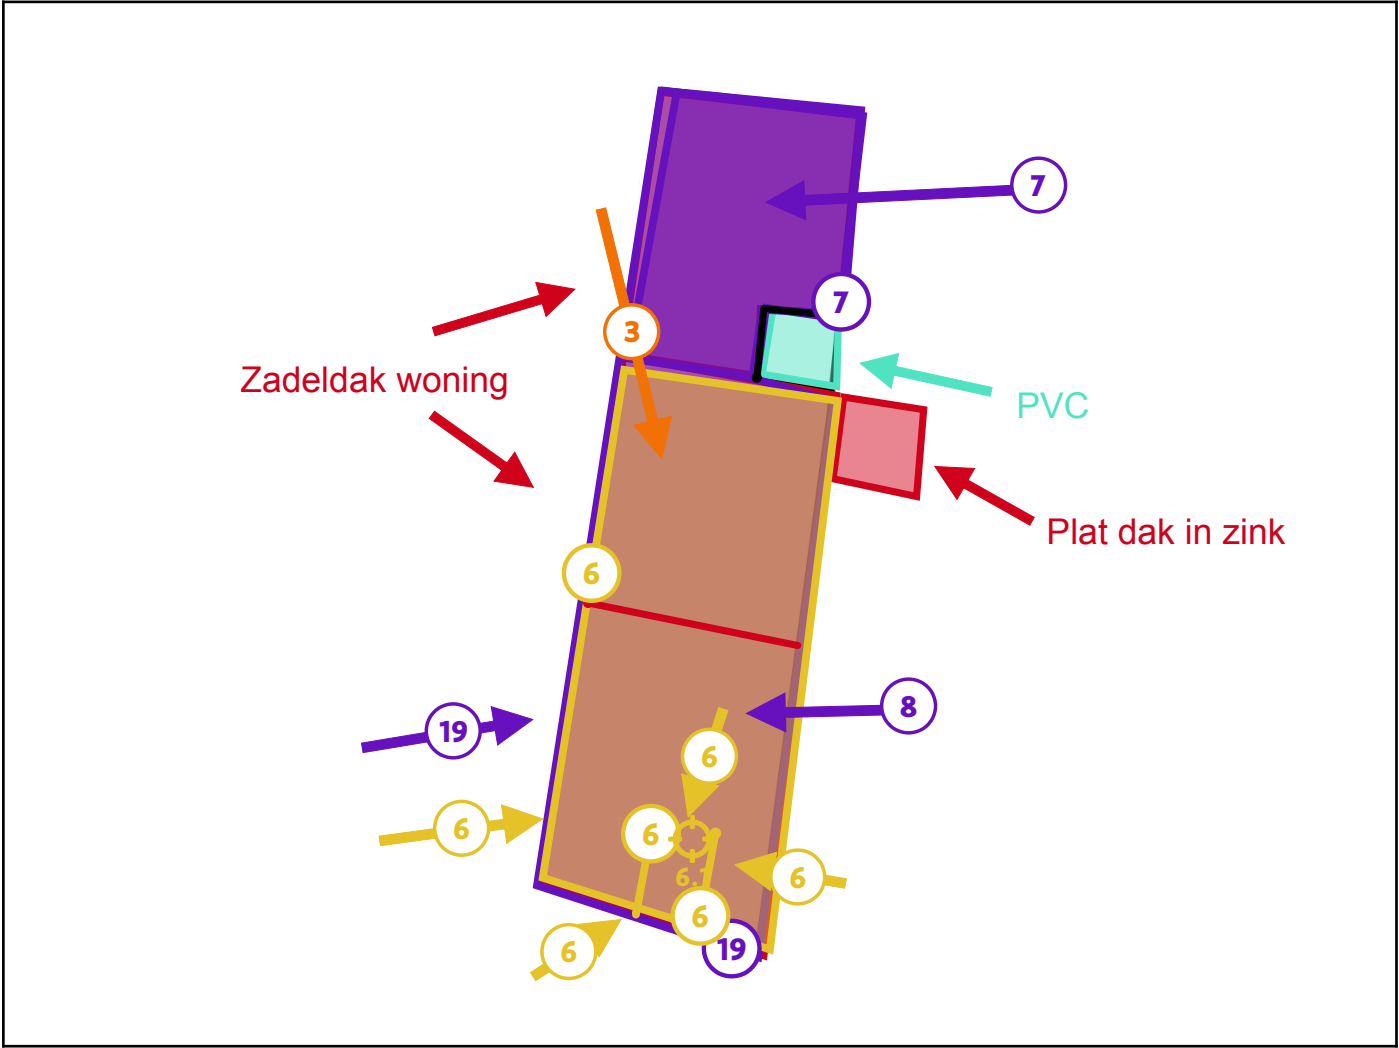
# Plan 1.9: Hoofdgebouw dakplan

| Beschrijving | Type | Actie |
|---|---|---|
| 3. Schouw | Asbestmateriaal | Verwijderen |
| 6. Onderdak type Menuiserite + zijwanden dakraam | Asbestmateriaal | Zorgvuldig beheren |
| 7. Zolder (beperking) | Beperking | - |
| 8. Schouw | Beperking | - |

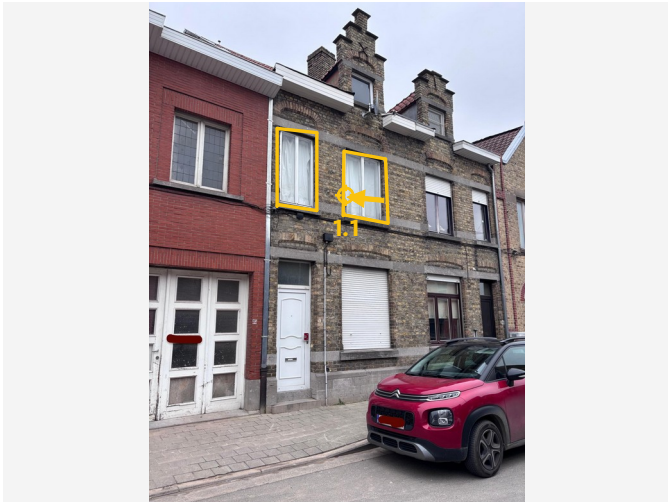
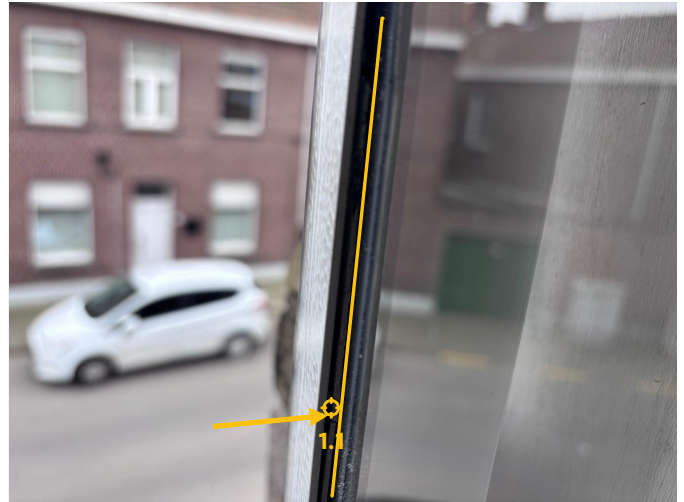
# Fiche 1: Mastiek beglazingskit aluminium ramen voorgevel

| Eindbeoordeling materiaalrisico | Verhoogd materiaalrisico en/of verhoogde kans op vezelvrijgave |

| Toestand van het materiaal | Matig beschadigd, matig verweerd |

| # | Type | Referentie | Resultaat |
|---|---|---|---|
| 1.1 | Puntmonster | 3/1802/4 | Chrysotiel |

Verwijderen

- Verwijder dit asbestmateriaal zo snel mogelijk. Volg de toestand goed op.

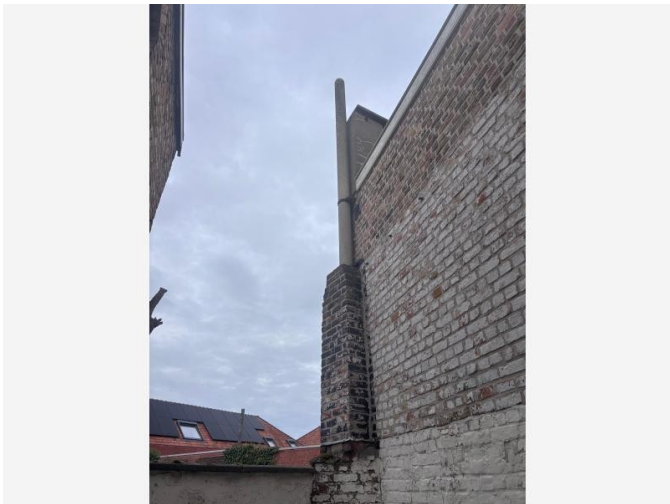
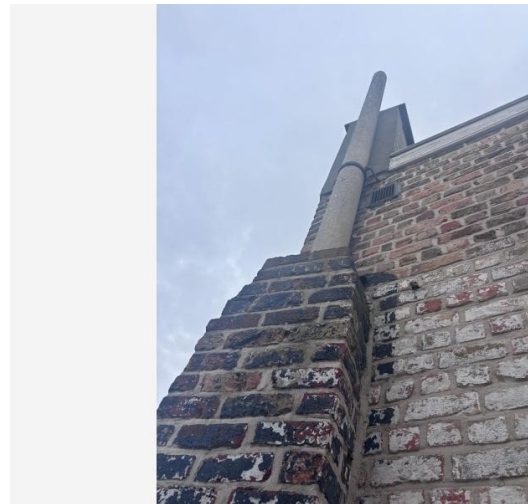
| Eindbeoordeling materiaalrisico | Verhoogd materiaalrisico en/of verhoogde kans op vezelvrijgave |

| Asbestsoort (vezeltype) | Crocidoliet aanwezig |
| Toestand van het materiaal | Matig beschadigd, matig verweerd |

| Beschrijving | Cementbuis/rookgaskanaal buiten |

Verwijderen

- Verwijder dit asbestmateriaal zo snel mogelijk. Volg de toestand goed op.
- Voer bijkomende staalname(s) uit.

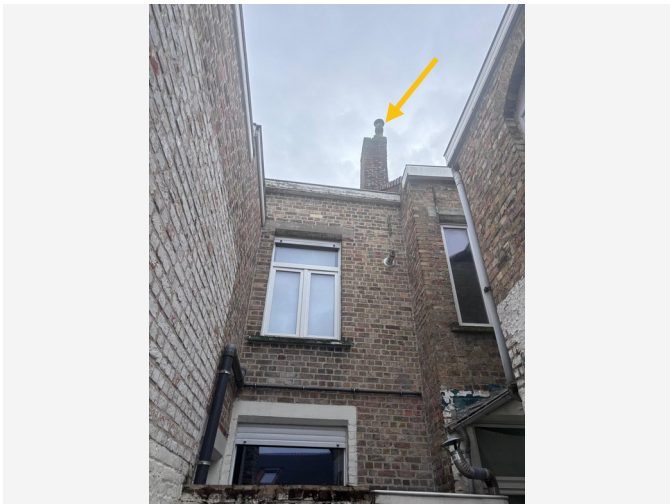
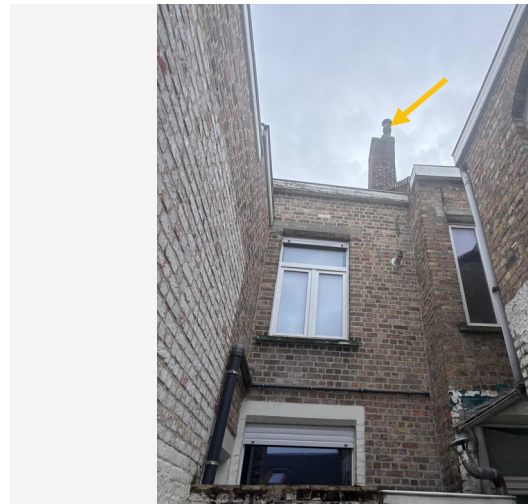
| Opmerking | <p>De hoeveelheid is een zo nauwkeurig mogelijke opmeting. Hieraan kunnen evenwel geen rechten worden ontleend.</p> <p>De buis is enkel zichtbaar aan de buitenkant van de schouw, het is onduidelijk wat er nog in de schouw zit.</p> |

- Eenvoudige handelingen: mag via doe-het-zelf of door werknemer(s) met opleidingsattest eenvoudige handelingen  
Deze toepassing kan door een aannemer die over een opleidingsattest eenvoudige handelingen beschikt of door een particulier (doe-het-zelf), verwijderd worden indien er geen verhoogd risico op vrijgave van asbestvezels (max. concentratie 0,01 vezels/cm<sup>3</sup> - CODEX Art. VI.3-54) ontstaat en de toepassing voorafgaand wordt gefixeerd/bevochtigd; de individuele elementen zonder machinale werktuigen (boormachine, slijpschijf, hogedrukreiniger,...) en zonder breken of gooien een voor een losgemaakt worden; en ten slotte dubbel en luchtdicht verpakt weggevoerd worden naar een erkend afvalpunt (recyclagepark).

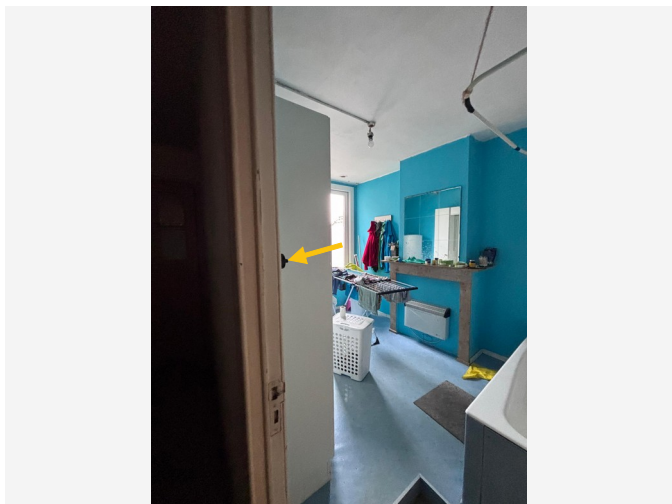
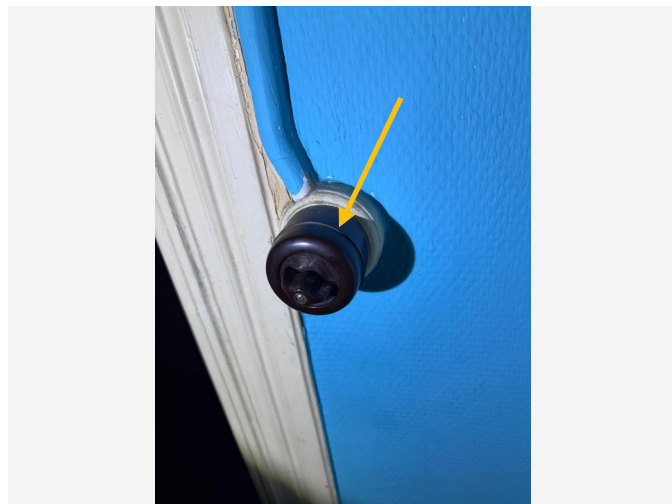
| Identificatiemethode | <p>De asbestdeskundige beoordeelt het materiaal als asbestverdacht en dus asbesthoudend, en dit zonder monstername.</p> <p>Motivatie: De monstername brengt andere schade aan dan schade die inherent is aan de monstername.</p> |
| Opmerking | <p>De hoeveelheid is een zo nauwkeurig mogelijke opmeting. Hieraan kunnen evenwel geen rechten worden ontleend. Monstername niet uitgevoerd wegens risico op beschadiging van een elektrisch component en mogelijke blootstelling aan spanning of storingen in de elektrische installatie.</p> <p>Meerdere toepassingen aangetroffen in de woning.</p> <p>Sommige toepassingen zijn mogelijk overschilderd waardoor niet waarneembaar.</p> |

- Eenvoudige handelingen: mag via doe-het-zelf of door werknemer(s) met opleidingsattest eenvoudige handelingen  
Deze toepassing kan door een aannemer die over een opleidingsattest eenvoudige handelingen beschikt of door een particulier (doe-het-zelf), verwijderd worden indien er geen verhoogd risico op vrijgave van asbestvezels (max. concentratie 0,01 vezels/cm<sup>3</sup> - CODEX Art. VI.3-54) ontstaat en de toepassing voorafgaand wordt gefixeerd/bevochtigd; de individuele elementen zonder machinale werktuigen (boormachine, slijpschijf, hogedrukreiniger,...) en zonder breken of gooien een voor een losgemaakt worden; en ten slotte dubbel en luchtdicht verpakt weggevoerd worden naar een erkend afvalpunt (recyclagepark).

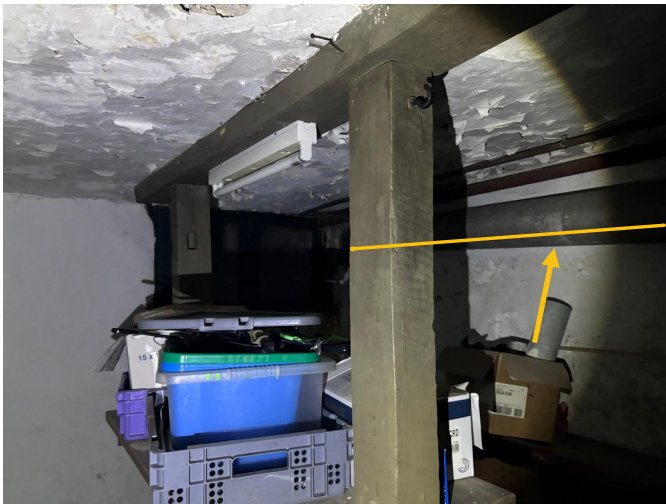
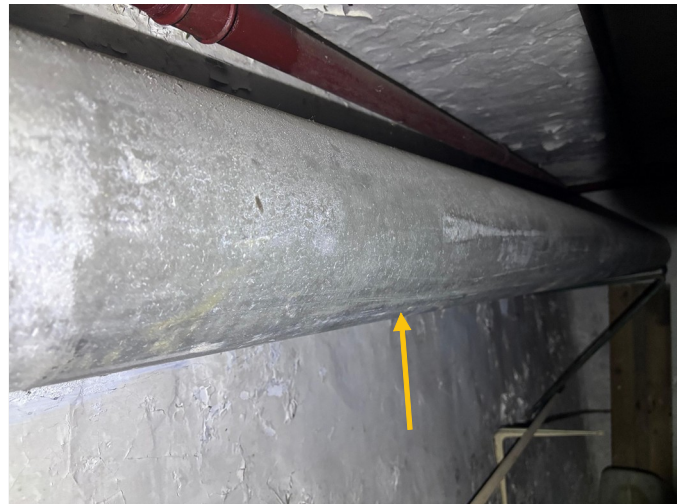
| Identificatiemethode | <p>De asbestdeskundige beoordeelt het materiaal als asbestverdacht en dus asbesthoudend, en dit zonder monstername.</p> <p>Motivatie: De monstername brengt andere schade aan dan schade die inherent is aan de monstername.</p> |

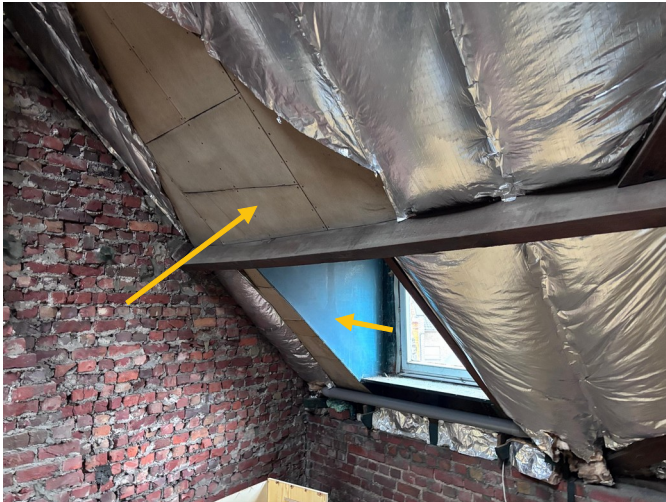
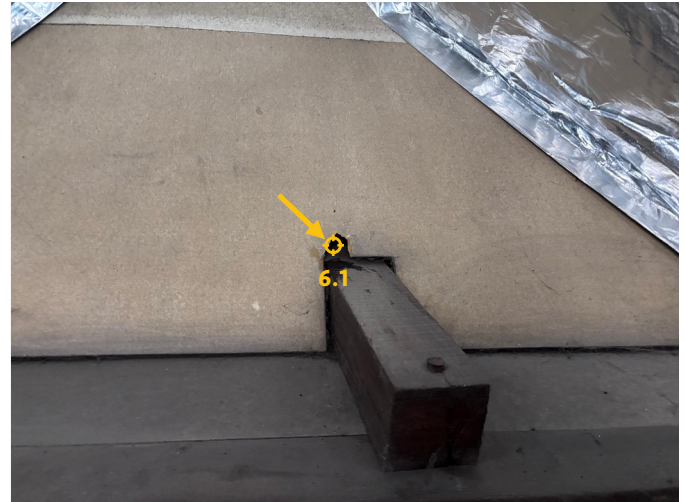
## Fiche 6: Onderdak type Menuiserite + zijwanden dakraam

| Opmerking | <p>De hoeveelheid is een zo nauwkeurig mogelijke opmeting. Hieraan kunnen evenwel geen rechten worden ontleend.</p> <p>Onderdak aangetroffen op het zadeldak en aan de zijwanden van het dakraam (binnenkant en buitenkant).</p> |

- Eenvoudige handelingen: mag via doe-het-zelf of door werknemer(s) met opleidingsattest eenvoudige handelingen  
Deze toepassing kan door een aannemer die over een opleidingsattest eenvoudige handelingen beschikt of door een particulier (doe-het-zelf), verwijderd worden indien er geen verhoogd risico op vrijgave van asbestvezels (max. concentratie 0,01 vezels/cm<sup>3</sup> - CODEX Art. VI.3-54) ontstaat en de toepassing voorafgaand wordt gefixeerd/bevochtigd; de individuele elementen zonder machinale werktuigen (boormachine, slijpschijf, hogedrukreiniger,...) en zonder breken of gooien een voor een losgemaakt worden; en ten slotte dubbel en luchtdicht verpakt weggevoerd worden naar een erkend afvalpunt (recyclagepark).
