# Asbestinventarisatetest

Pastoor Bontestraat 112, 9900 Eeklo

Attestnummer : 20251216-000116.000

Uitgegeven op : 16.12.2025

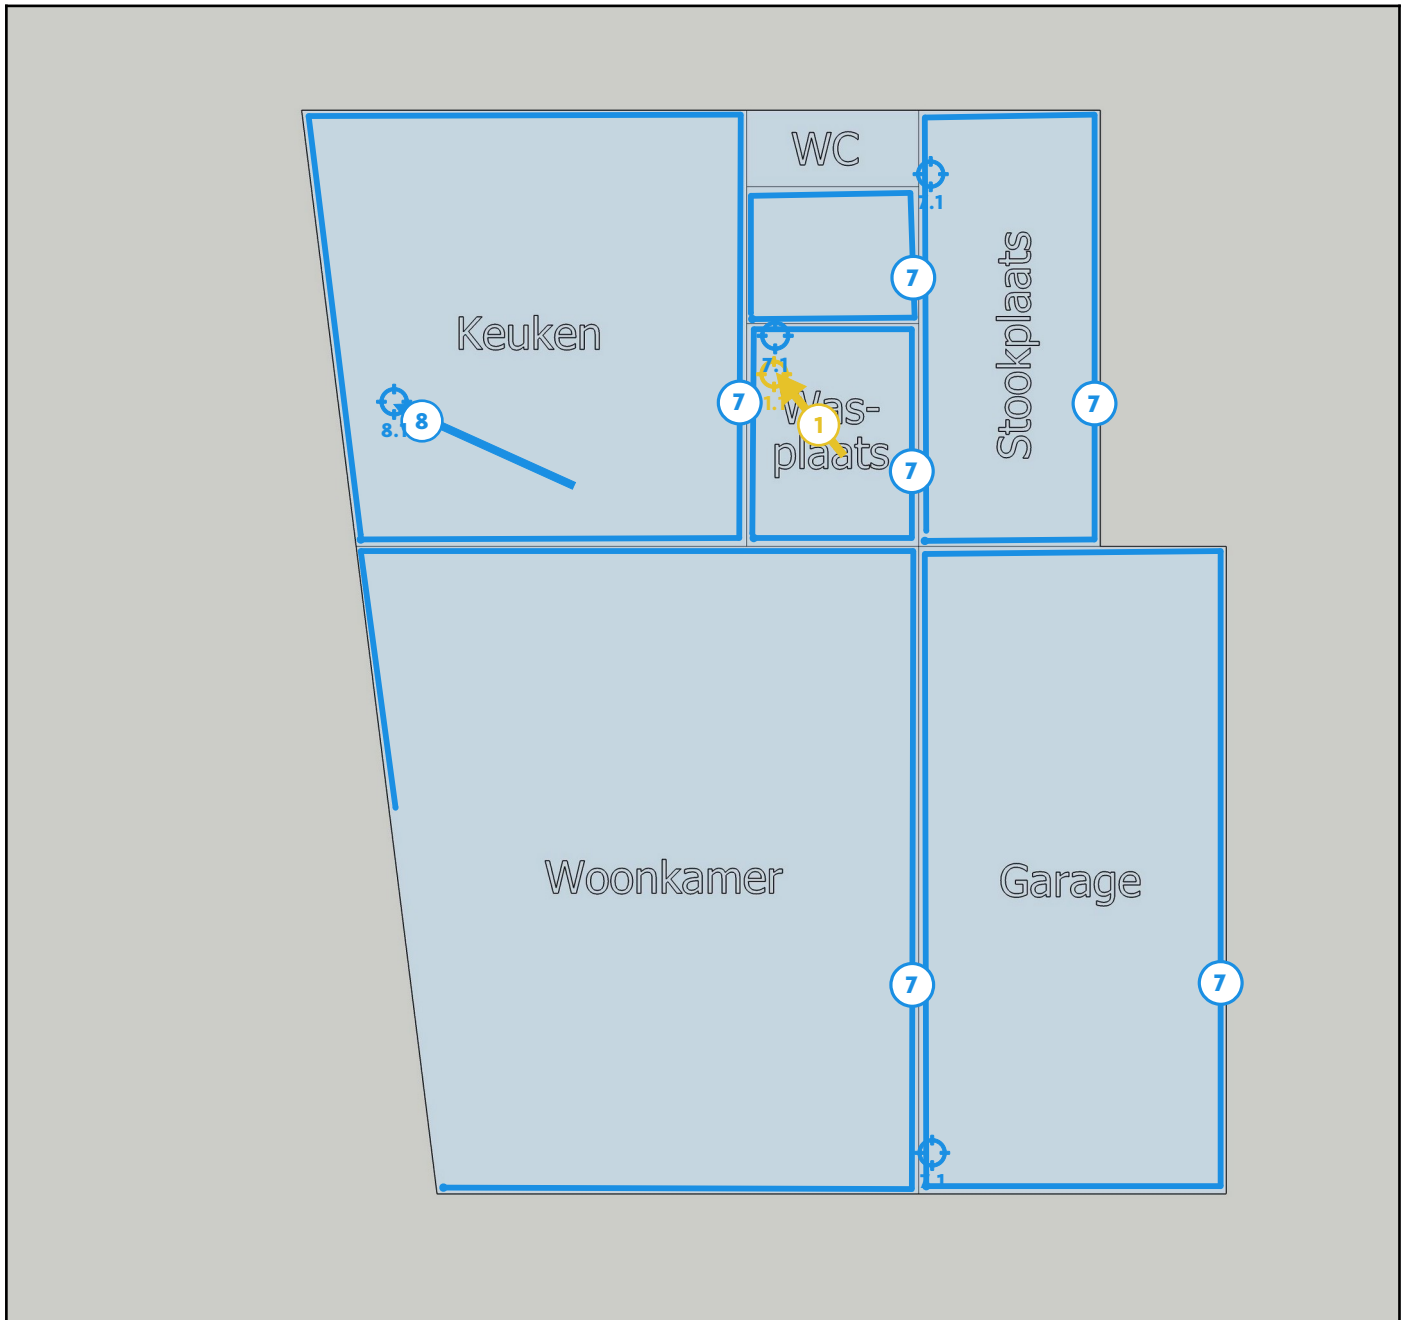
## Plan 1.1: Pastoor Bontestraat 112 - gelijkvloers

Beschrijving	Type	Actie
1. Cementbuis	Asbestmateriaal	Zorgvuldig beheren
1.1 Code: MM04	Puntmonster	-
7. Pleisterwerk wanden	Geen asbest	-

7.1 Code: MM01	Mengmonster	-
8. Coating spoelbak	Geen asbest	-
8.1 Code: MM03	Puntmonster	-

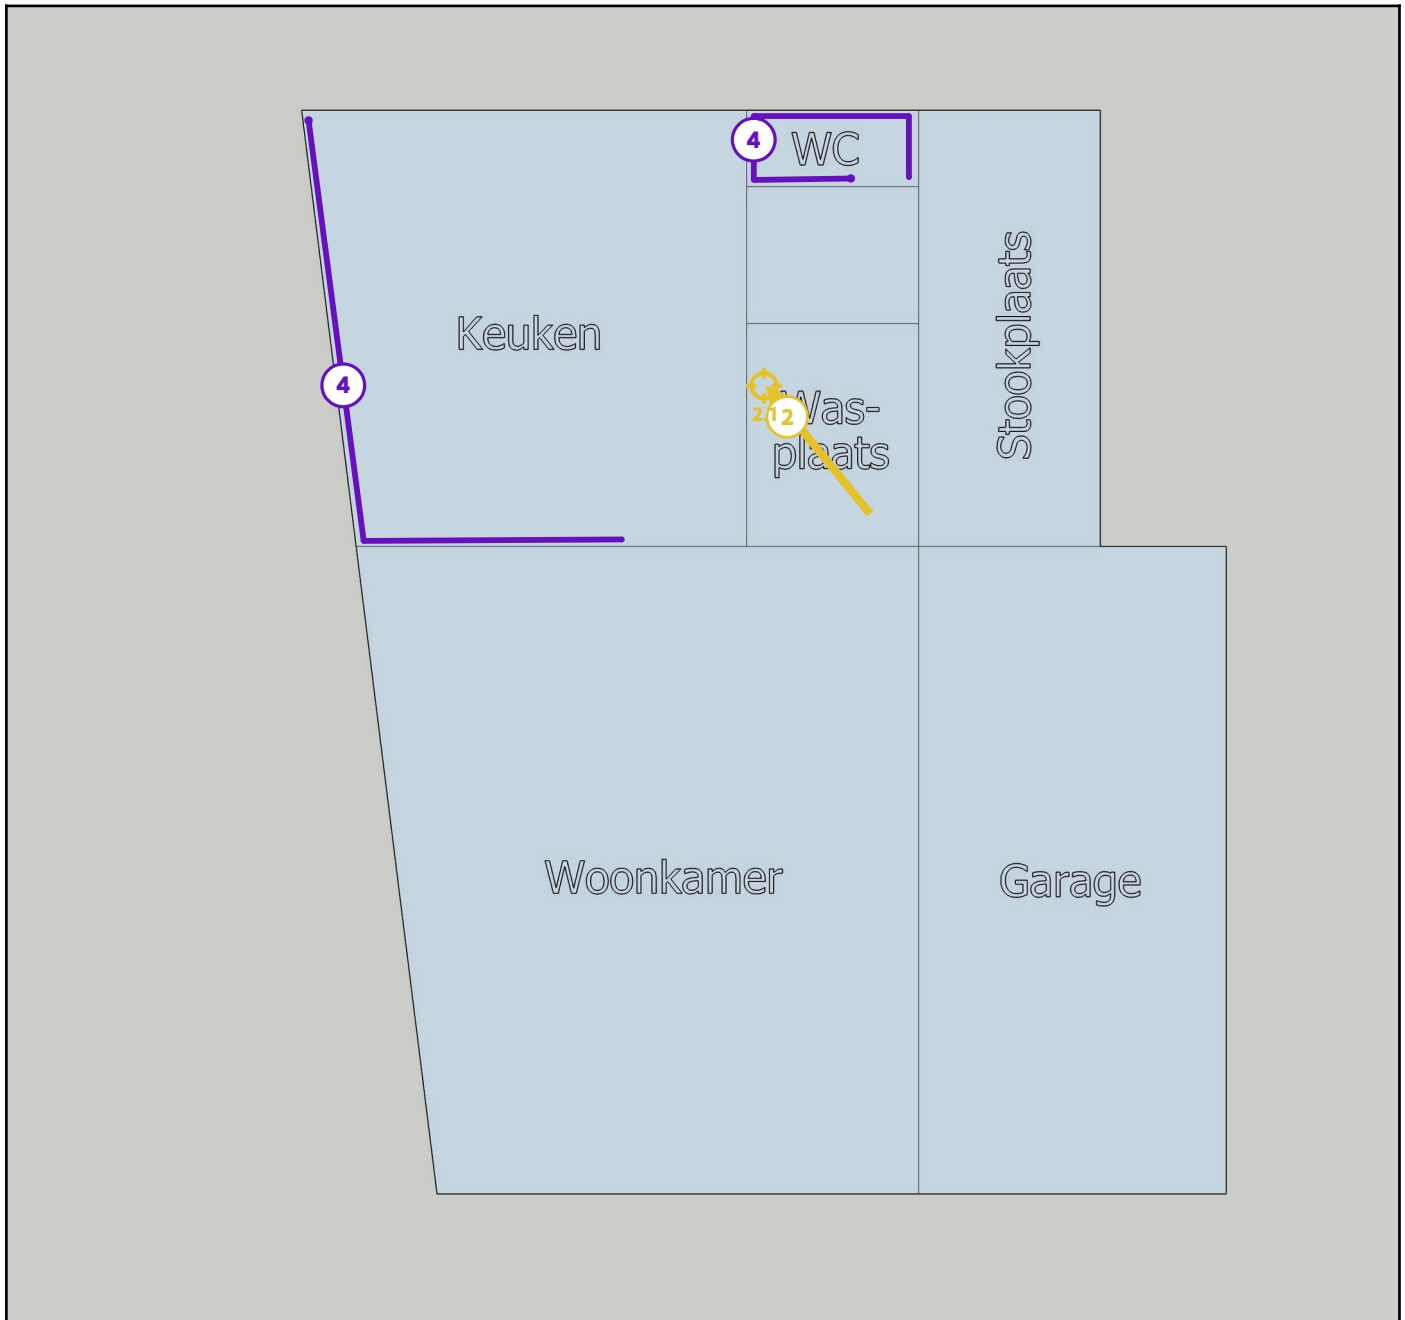
## Plan 1.2: Pastoor Bontestraat 112 - gelijkvloers

Beschrijving	Type	Actie
2. Cementbuis	Asbestmateriaal	Zorgvuldig beheren
2.1 Code: MM05	Puntmonster	-
4. Faiencetegels (lijm)	Advies	-

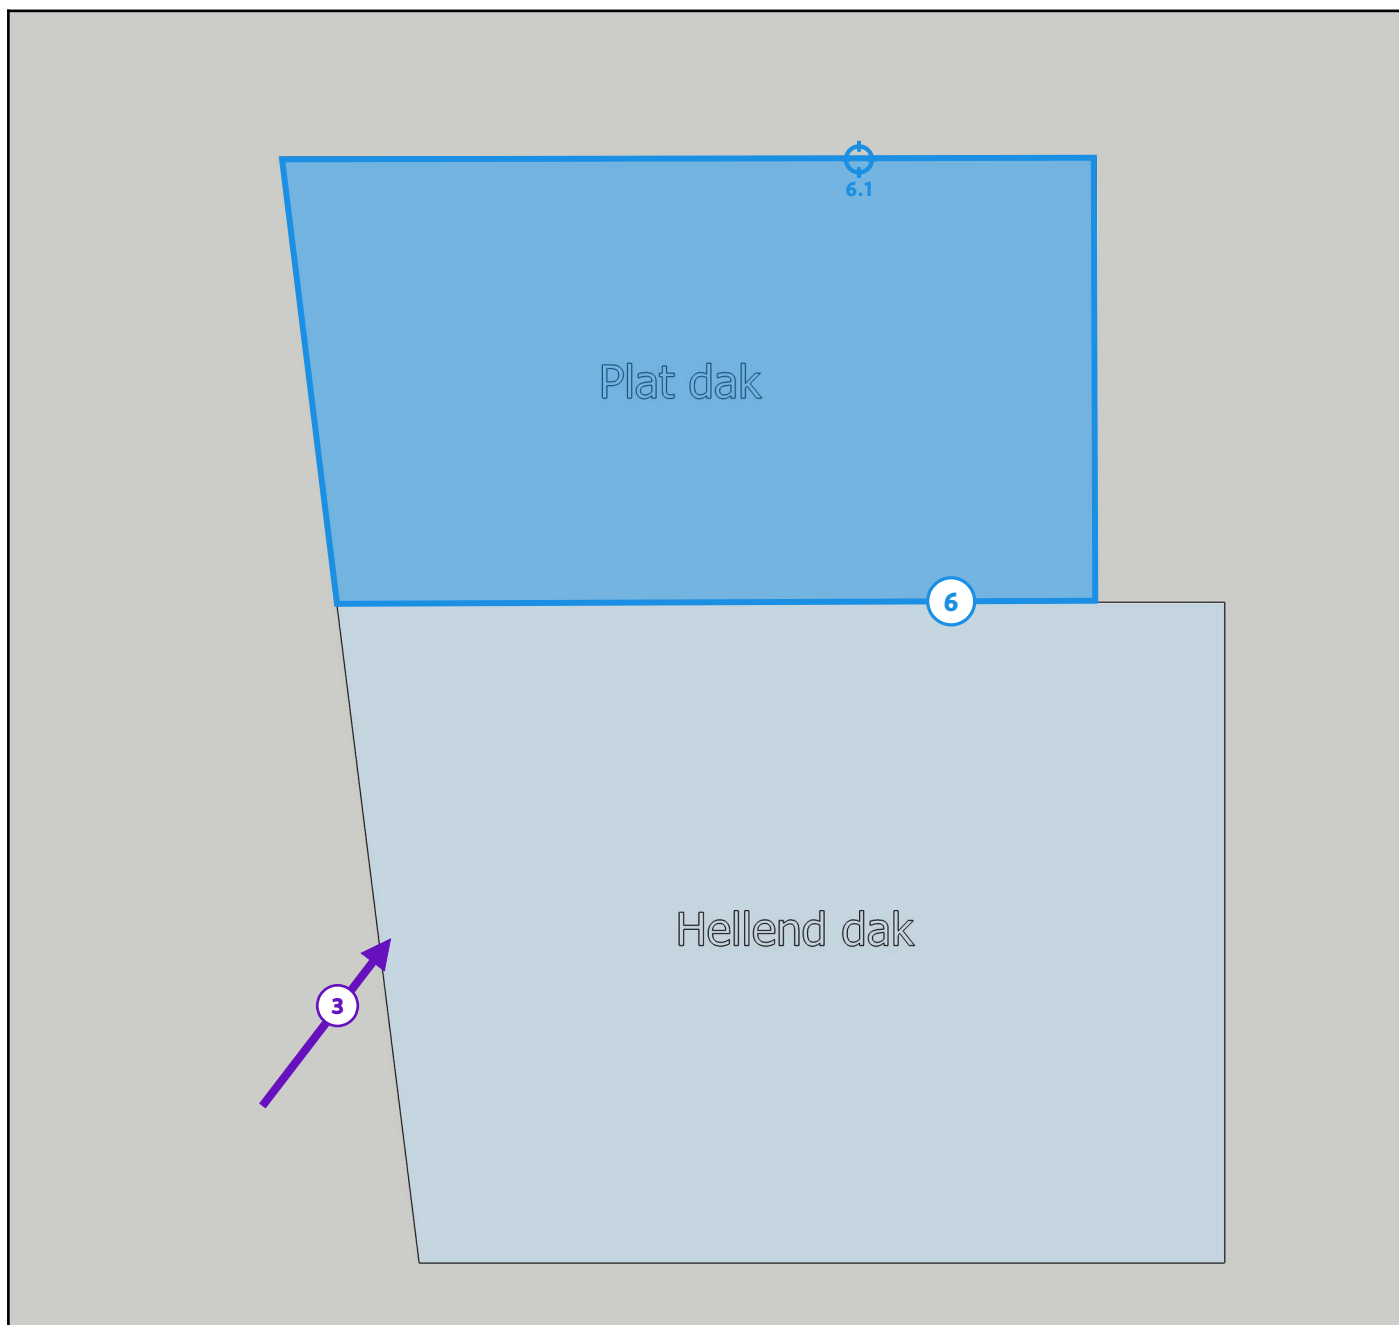
## Plan 1.4: Pastoor Bontestraat 112 - dakplan

Beschrijving	Type	Actie
3. Schouw	Beperking	-
6. Roofing	Geen asbest	-
6.1 Code: MM02	Puntmonster	-

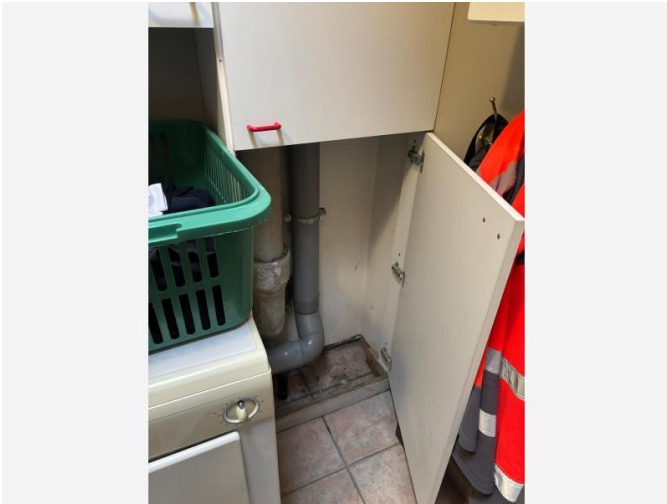
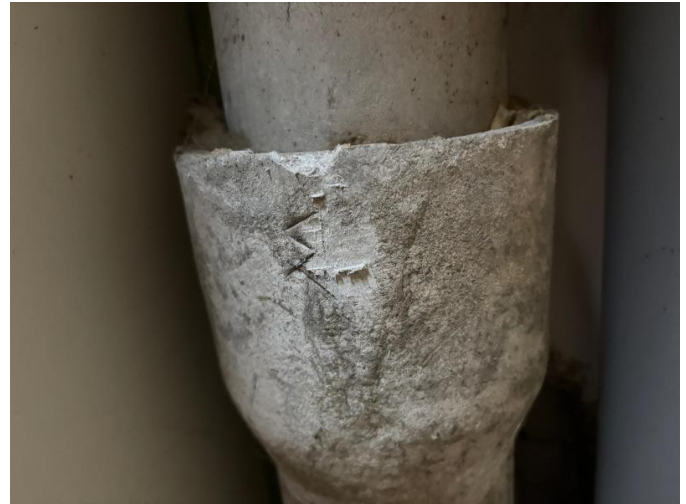
Eindbeoordeling materiaalrisico	Laag materiaalrisico en/of verlaagde kans op vezelvrijgave
---------------------------------	--

#	Type	Referentie	Resultaat
1.1	Puntmonster	MM04	Chrysotiel

<b>Beschrijving</b>	Cementbuis
<b>Omgeving</b>	Binnen
<b>Primaire drager</b>	Schacht-koker (technisch)
<b>Asbestmateriaal</b>	Buis, koker, leiding, pijp, doorvoer
<b>Bindmiddel van asbestmateriaal</b>	Cement
<b>Gebondenheid op basis van bindmiddel</b>	Hecht
<b>Hoeveelheid (lengte - omtrek - dikte - aantal)</b>	<ul style="list-style-type: none"><li>• 1,50 m - 50,00 cm - 0,50 cm - 1 stuk</li></ul>
<b>Totaal volume</b>	0,004 m <sup>3</sup>
<b>Eenvoudig bereikbaar</b>	Nee <ul style="list-style-type: none"><li>• Het asbestmateriaal is bedekt (uitgezonderd laag verf, coating, behang, kunststof, textiel) en het wegnemen van het bedekkende materiaal kan niet zonder het bedekkende materiaal te beschadigen.</li></ul>
<b>Bevestigingswijze</b>	<ul style="list-style-type: none"><li>• Verlijmd, ingegoten, versmeerd</li></ul>
<b>Identificatiemethode</b>	Een monstername door de asbestdeskundige met laboanalyse door een asbestlabo.

<b>Destructieve handeling voor identificatie</b>	Nee
<b>Opmerking</b>	De precieze lengte is onbekend.

Het asbestmateriaal valt onder de mijlpaal van 2040.

Zorgvuldig beheren

- Zorg voor een veilig beheer. Vermijd het beschadigen van het asbestmateriaal. Controleer de toestand jaarlijks op wijzigingen.

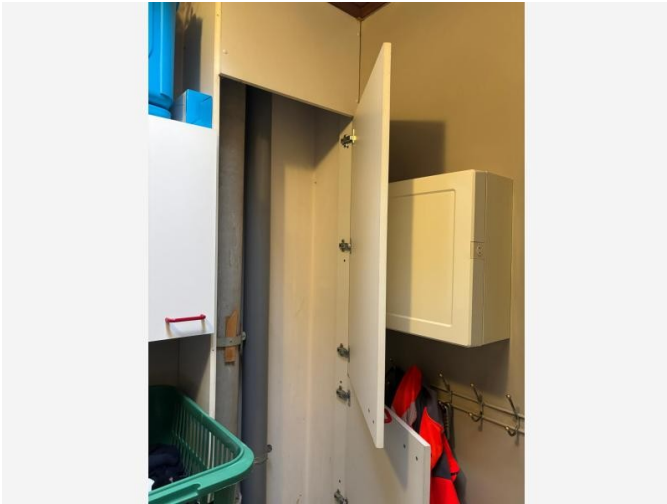
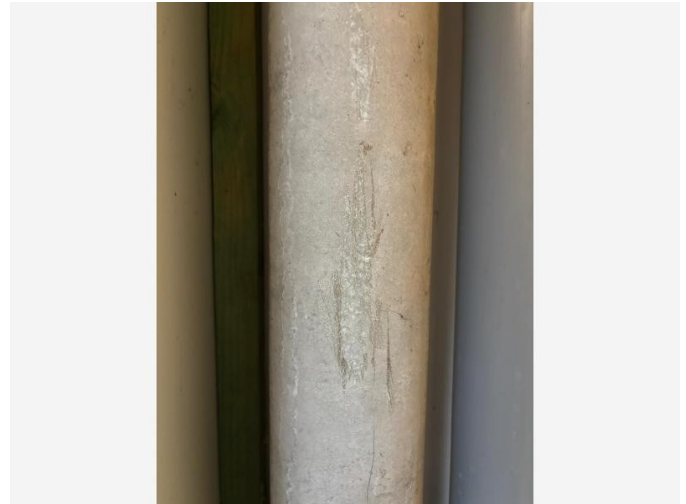
Eindbeoordeling materiaalrisico	Laag materiaalrisico en/of verlaagde kans op vezelvrijgave
---------------------------------	--

#	Type	Referentie	Resultaat
2.1	Puntmonster	MM05	Chrysotiel

<b>Beschrijving</b>	Cementbuis
<b>Omgeving</b>	Grenst aan binnen- en buitenlucht
<b>Primaire drager</b>	Schacht-koker (technisch)
<b>Asbestmateriaal</b>	Buis, koker, leiding, pijp, doorvoer
<b>Bindmiddel van asbestmateriaal</b>	Cement
<b>Gebondenheid op basis van bindmiddel</b>	Hecht
<b>Hoeveelheid (lengte - omtrek - dikte - aantal)</b>	<ul style="list-style-type: none"><li>• 3,00 m - 50,00 cm - 0,50 cm - 1 stuk</li></ul>
<b>Totaal volume</b>	0,008 m <sup>3</sup>
<b>Eenvoudig bereikbaar</b>	Nee <ul style="list-style-type: none"><li>• Het asbestmateriaal is bedekt (uitgezonderd laag verf, coating, behang, kunststof, textiel) en het wegnemen van het bedekkende materiaal kan niet zonder het bedekkende materiaal te beschadigen.</li></ul>
<b>Bevestigingswijze</b>	<ul style="list-style-type: none"><li>• Verlijmd, ingegoten, versmeerd</li></ul>
<b>Identificatiemethode</b>	Een monstername door de asbestdeskundige met laboanalyse door een asbestlabo.

<b>Destructieve handeling voor identificatie</b>	Nee
<b>Opmerking</b>	De precieze lengte is onbekend.

Het asbestmateriaal valt onder de mijlpaal van 2040.

Zorgvuldig beheren

- Zorg voor een veilig beheer. Vermijd het beschadigen van het asbestmateriaal. Controleer de toestand jaarlijks op wijzigingen.

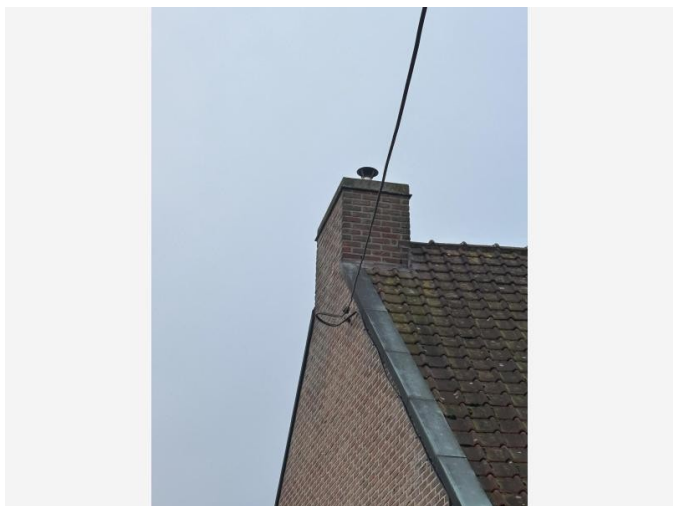
*Situeringfoto*

**Reden:** Het te onderzoeken materiaal situeert zich hoger dan 3,50 m te rekenen vanaf een veilige ondergrond

**Uitleg van de asbestdeskundige:** De schouw bevat binnenin mogelijk een asbestcement rookgaskanaal. Laat dit onderzoeken bij eventuele werken.

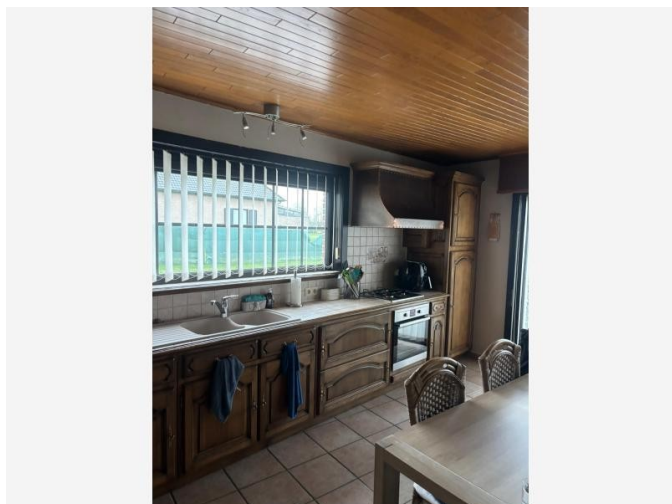
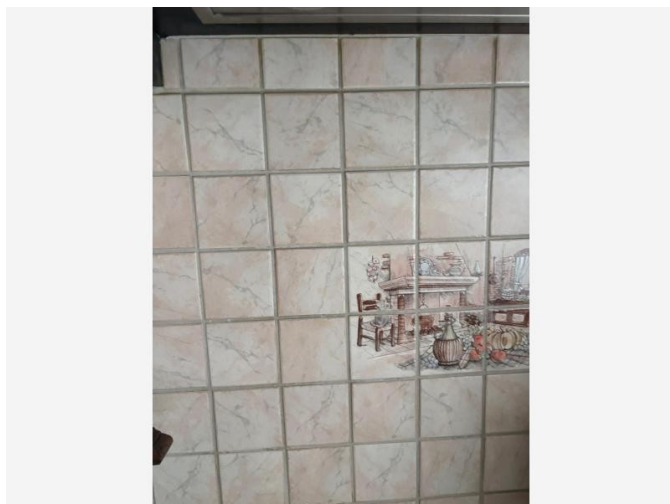
Achter de intacte laag faiencetegels bevindt er zich vermoedelijk tegellijm. Tegellijm geproduceerd vóór 2001 is een asbestverdacht materiaal. Indien de tegels of het dragermateriaal worden gemanipuleerd, is aangeraden om vooraf met destructief onderzoek de aanwezigheid van asbesthoudend materiaal uit te sluiten.

Beoordeling op basis van expertise, zonder een vaststelling door de asbestdeskundige.

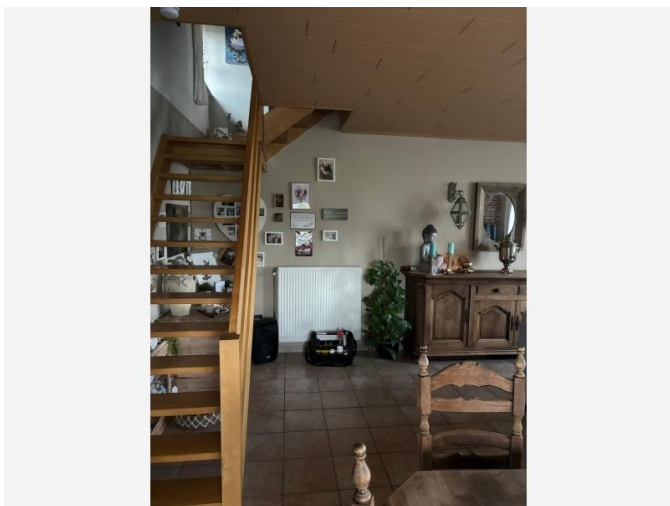
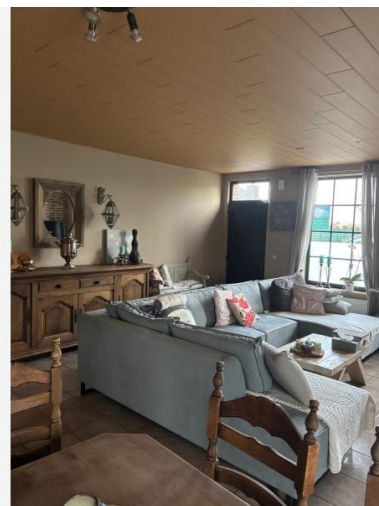
De plafonds werden afgewerkt met niet-asbestverdachte voorzetpanelen die inspectie van de bedekte structuur (opbouw, pleisterwerk) verhinderen.

Basis voor advies	De asbestdeskundige beoordeelt het materiaal als niet-asbestverdacht.
Primaire drager	Plafond

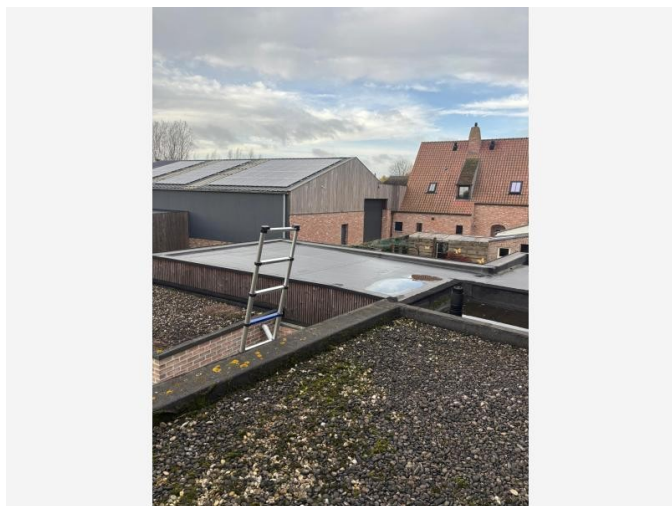
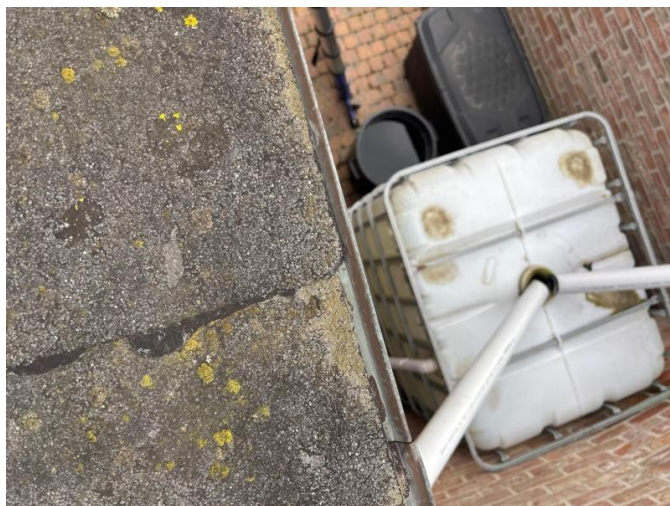
## Fiche 6: Roofing

#	Type	Referentie	Resultaat
6.1	Puntmonster	MM02	Geen asbest

<b>Beschrijving</b>	Roofing
<b>Omgeving</b>	Buiten
<b>Primaire drager</b>	Plat dak
<b>Bindmiddel van materiaal</b>	Bitumen (roofing, teer, asfalt)
<b>Gebondenheid op basis van bindmiddel</b>	Hecht
<b>Hoeveelheid (oppervlakte - aantal)</b>	• 49,00 m <sup>2</sup> - 1 stuk
<b>Totale oppervlakte</b>	49,00 m <sup>2</sup>
<b>Identificatiemethode</b>	Een monstername door de asbestdeskundige met laboanalyse door een asbestlabo.
<b>Destructieve handeling voor identificatie</b>	Nee
<b>Opmerking</b>	Staalname tot op de eventuele onderliggende lagen is niet mogelijk zonder uitbreiding naar een destructief onderzoek.

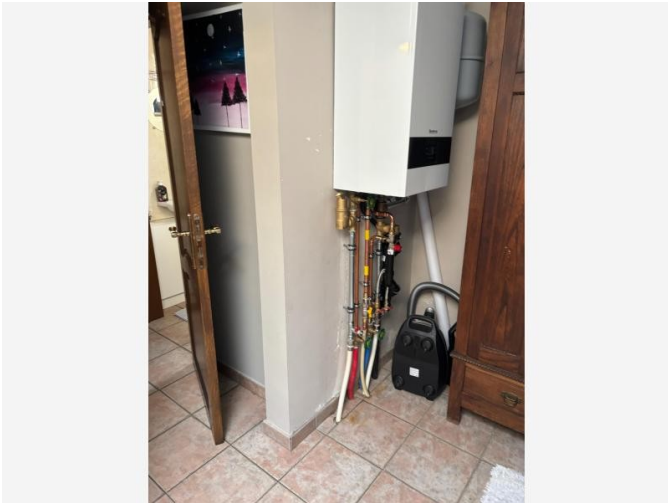
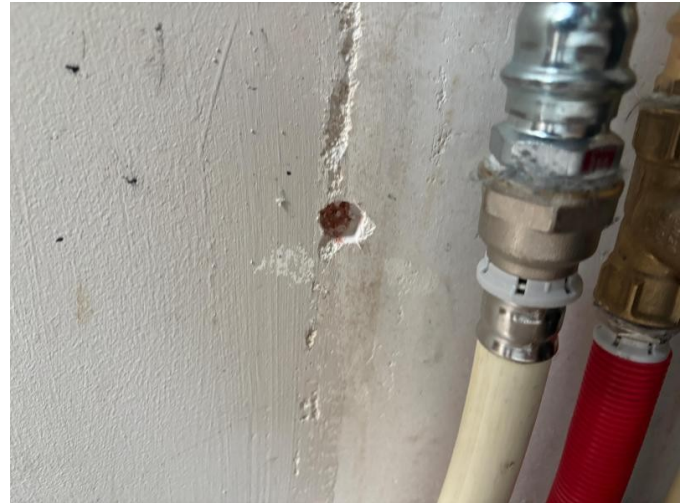
## Fiche 7: Pleisterwerk wanden

#	Type	Referentie	Resultaat
7.1	Mengmonster	MM01	Geen asbest

<b>Beschrijving</b>	Pleisterwerk wanden
<b>Omgeving</b>	Binnen
<b>Primaire drager</b>	Binnenwand
<b>Bindmiddel van materiaal</b>	Gips - kalk
<b>Gebondenheid op basis van bindmiddel</b>	Niet-hechtgebonden
<b>Hoeveelheid (oppervlakte - dikte - aantal)</b>	• 150,00 m <sup>2</sup> - 1,00 cm - 1 stuk
<b>Totaal volume</b>	1,50 m <sup>3</sup>
<b>Identificatiemethode</b>	Een monstername door de asbestdeskundige met laboanalyse door een asbestlabo.
<b>Destructieve handeling voor identificatie</b>	Nee
<b>Opmerking</b>	De hoeveelheid is een zo nauwkeurig mogelijke opmeting. Hieraan kunnen evenwel geen rechten worden ontleend. Waar mogelijk, wordt staalname uitgevoerd conform het inspectieprotocol: in een droge ruimte zoals een slaapkamer, in een natte ruimte zoals een keuken of badkamer, in een traphal en in een stookruimte.

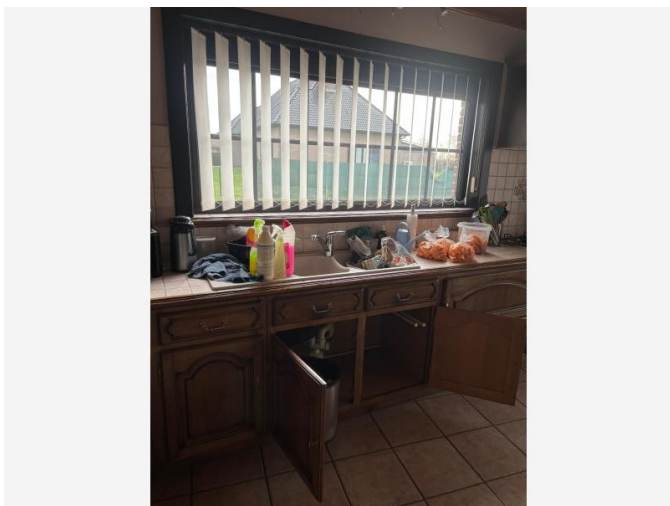
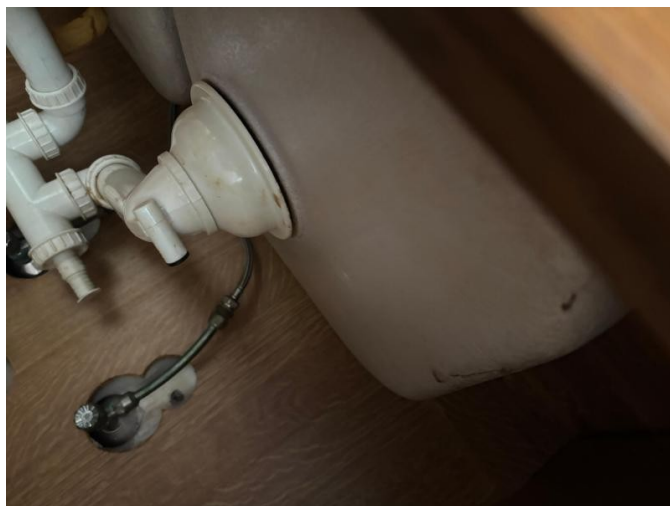
## Fiche 8: Coating spoelbak

#	Type	Referentie	Resultaat
8.1	Puntmonster	MM03	Geen asbest

<b>Beschrijving</b>	Coating spoelbak
<b>Omgeving</b>	Binnen
<b>Primaire drager</b>	Sanitaire infrastructuur en uitrusting (toe- en afvoer)
<b>Bindmiddel van materiaal</b>	Coating
<b>Gebondenheid op basis van bindmiddel</b>	Hecht
<b>Hoeveelheid (gewicht - aantal)</b>	<ul style="list-style-type: none"><li>• 0,50 kg - 1 stuk</li></ul>
<b>Totaal gewicht</b>	0,50 kg
<b>Identificatiemethode</b>	Een monstername door de asbestdeskundige met laboanalyse door een asbestlabo.
<b>Destructieve handeling voor identificatie</b>	Nee
