Asbestinventarisatietest

Van Eycklei 39/802, 2018 Antwerpen

Attestnummer : 20260422-000298.000

Uitgegeven op : 22.04.2026

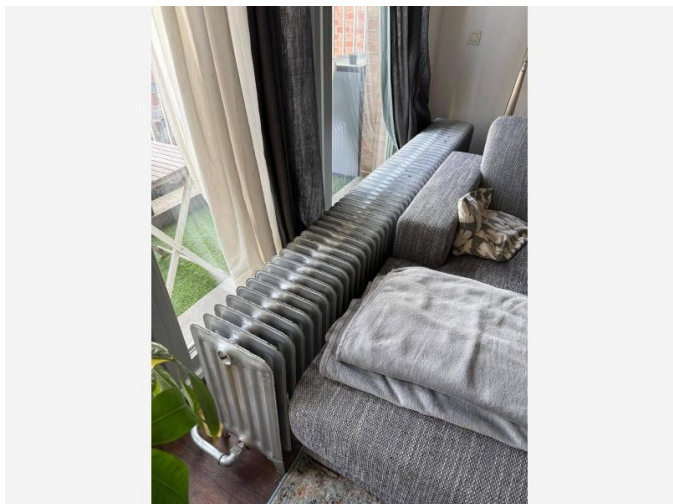
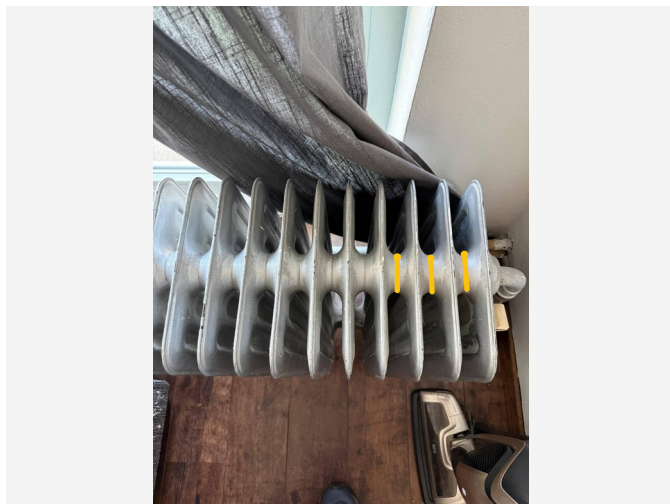
Eindbeoordeling materiaalrisico	Verhoogd materiaalrisico en/of verhoogde kans op vezelvrijgave
---------------------------------	--

Gebondenheid	Categorie 2: niet-hechtgebonden met matrix
Asbestsoort (vezeltype)	Alleen chrysotiel aanwezig
Asbestconcentratie	Hoog ($\geq 50\%$)
Afschermingsgraad van het gehele materiaal	Geheel of deels vrij aan binnenluchtstromen
Toestand van het materiaal	Licht beschadigd, licht verweerd. Intacte calciumsilicaatplaat of materiaal met categorie 3-gebondenheid

Beschrijving	Pakking radiatoren
Omgeving	Binnen
Primaire drager	Ruimteverwarming
Asbestmateriaal	Pakking, dichting
Bindmiddel van asbestmateriaal	Karton - papier - viltachtig
Gebondenheid op basis van bindmiddel	Niet-hechtgebonden
Hoeveelheid (gewicht - aantal)	<ul style="list-style-type: none">• 0,30 kg - 1 stuk
Totaal gewicht	0,30 kg
Eenvoudig bereikbaar	Ja
Bevestigingswijze	<ul style="list-style-type: none">• Geklemd
Identificatiemethode	<p>De asbestdeskundige beoordeelt het materiaal als asbestverdacht en dus asbesthoudend, en dit zonder monstername.</p> <p>Motivatie: De monstername brengt andere schade aan dan schade die inherent is aan de monstername.</p>
Destructieve handeling voor identificatie	Nee
Opmerking	De pakkingen tussen de elementen van de gietijzeren radiatoren bestaan in veel gevallen uit asbesthoudende materialen en worden daarom als asbestverdacht opgenomen. De hoeveelheid is een zo nauwkeurig mogelijke opmeting, waar evenwel kleine afwijkingen op mogelijk zijn.

Verwijderen

- Zorg voor een veilig beheer. Vermijd het beschadigen van het asbestmateriaal. Controleer de toestand jaarlijks op wijzigingen.
- Voer bijkomende staalname(s) uit.

- Eenvoudige handelingen: mag via doe-het-zelf of door werknemer(s) met opleidingsattest eenvoudige handelingen
De verwarmingsinstallatie kan in haar geheel worden losgekoppeld en afgevoerd zonder dat de asbesthoudende pakkingen worden verstoord of beschadigd, waardoor er tijdens de verwijdering geen asbestvezels vrijkomen. Om die reden is gekozen voor de methodiek eenvoudige handelingen.

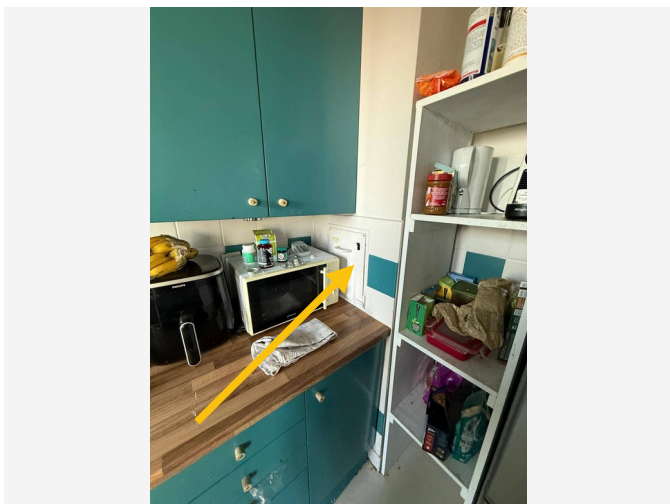
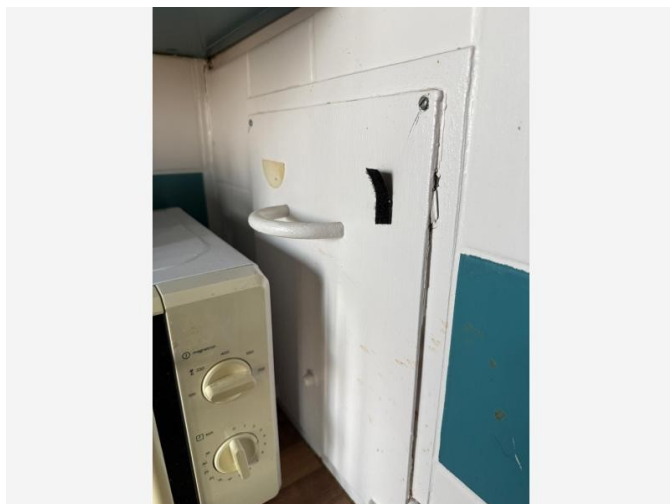
In de keuken bevindt zich een luik dat toegang geeft tot de afvalkoker. Het luik is dichtgemaakt met vijzen en lijm, waardoor een visuele inspectie van de binnenzijde van de koker niet mogelijk was.

Het is mogelijk dat de afvalkoker geheel of gedeeltelijk is opgebouwd uit een cementbuis of een andere asbestverdachte toepassing. Bij eventuele werken aan of in de nabijheid van dit element dient hier rekening mee te worden gehouden.

Daarnaast behoort de afvalkoker tot de gemeenschappelijke delen van het gebouw en valt deze als dusdanig buiten het inspectiegebied van dit individuele appartement. De exacte lengte kan niet worden vastgesteld.

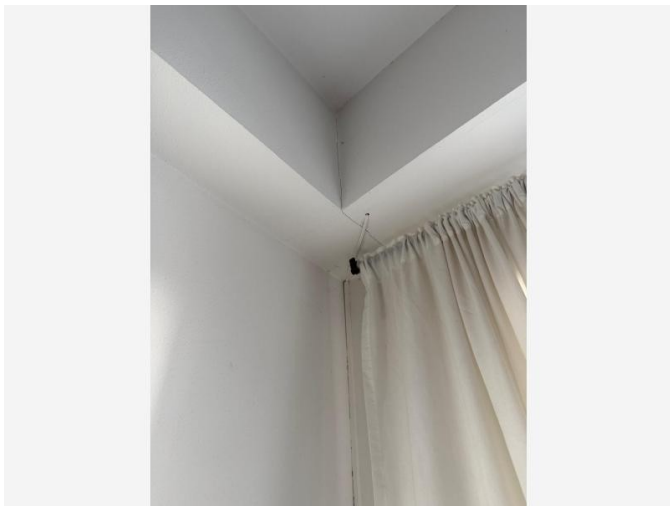
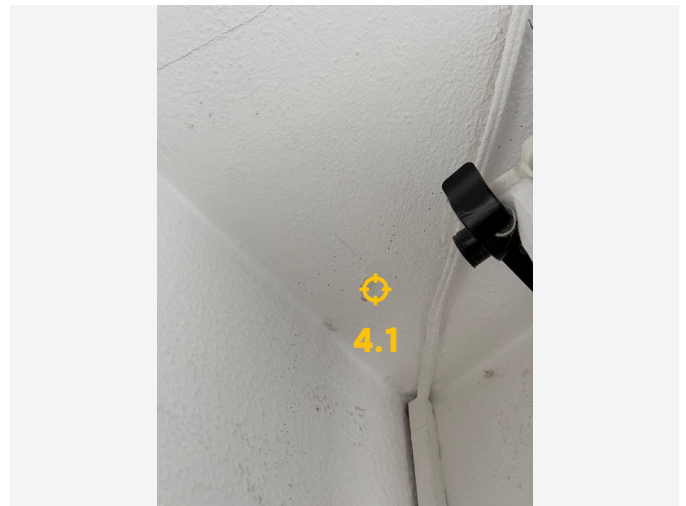
Fiche 4: Pleisterwerk plafonds

Geen asbest

#	Type	Referentie	Resultaat
4.1	Mengmonster	002	Geen asbest

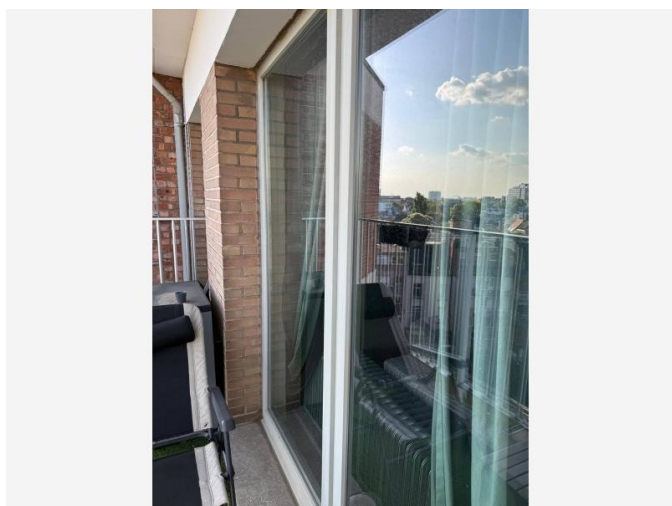
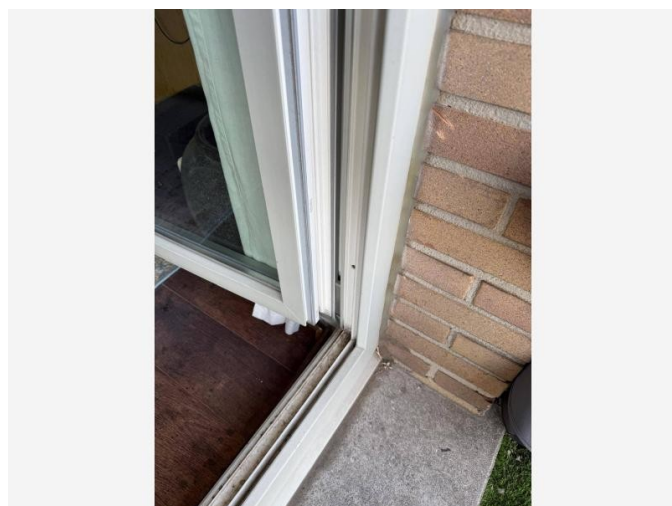
Beschrijving	Notitie	Terug te vinden op plannen
Fiche 5: Afdichtingsmateriaal (mastiek/kit) aan schrijnwerk	Bij inspectie van het afdichtingsmateriaal aan het schrijnwerk werd geen asbestverdacht materiaal waargenomen. Het betreft siliconenkit. Bijgevolg is er geen asbestverdacht afdichtingsmateriaal aan het schrijnwerk aanwezig.	Plan 1.1: Grondplan appartement
