# Asbestinventarisat attest

Van Eycklei 47/5, 2018 Antwerpen

Attestnummer : **20260917-000251.000**

Uitgegeven op : **17.09.2026**

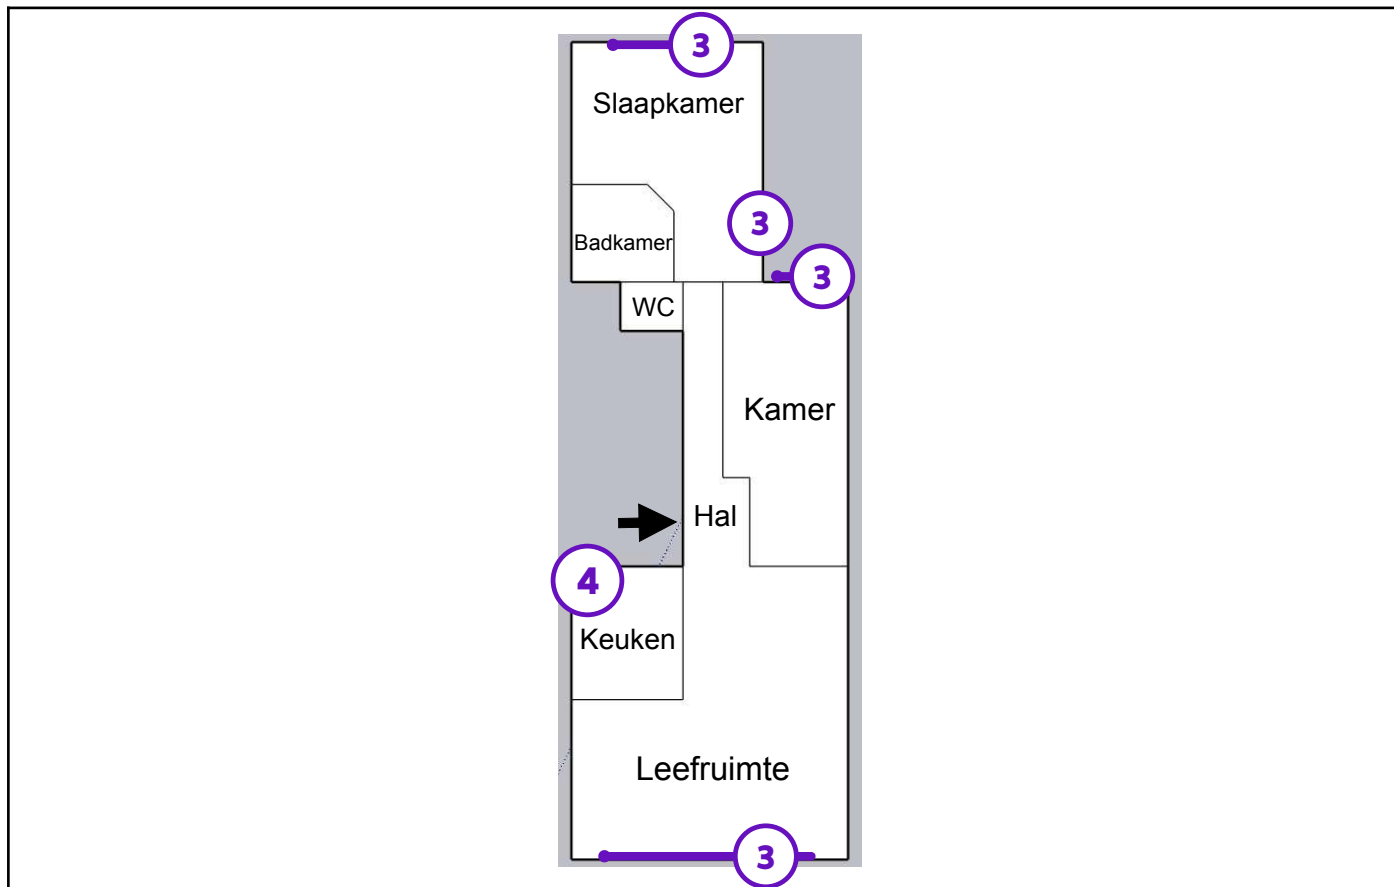
## Plan 1.1: Grondplan appartement

| Beschrijving | Type | Actie |
|---|---|---|
| 3. Afdichtingsmateriaal (mastiek/kit) aan schrijnwerk | Overige ruimte of materiaal | - |
| 4. CV-brander (niet verdacht) | Overige ruimte of materiaal | - |

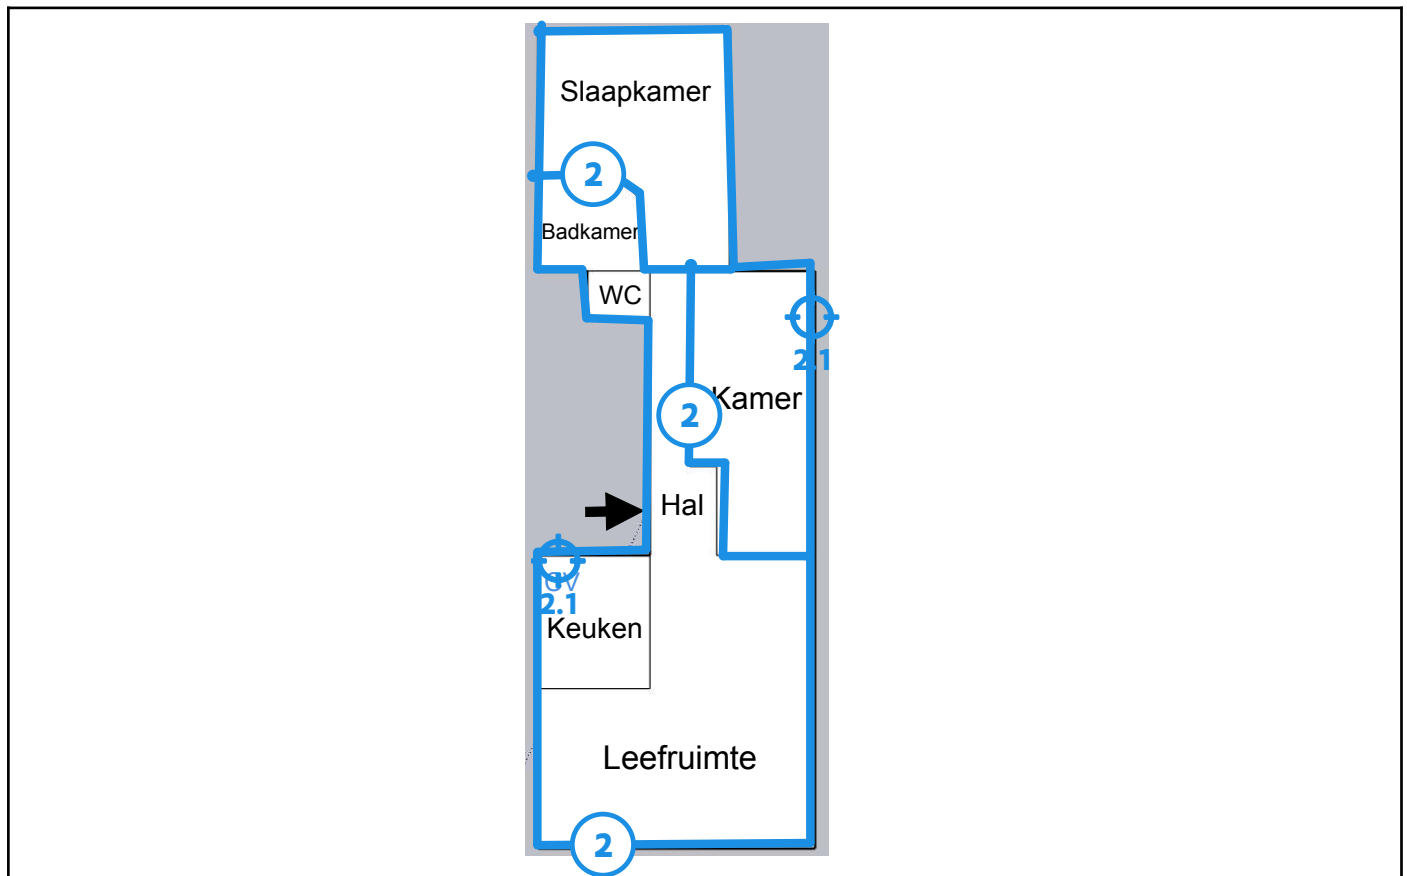
## Plan 1.2: Grondplan appartement pleisterwerk muren

| Beschrijving | Type | Actie |
|---|---|---|
| 2. Pleisterwerk wanden | Geen asbest | - |
| 2.1 Code: 001 | Mengmonster | - |

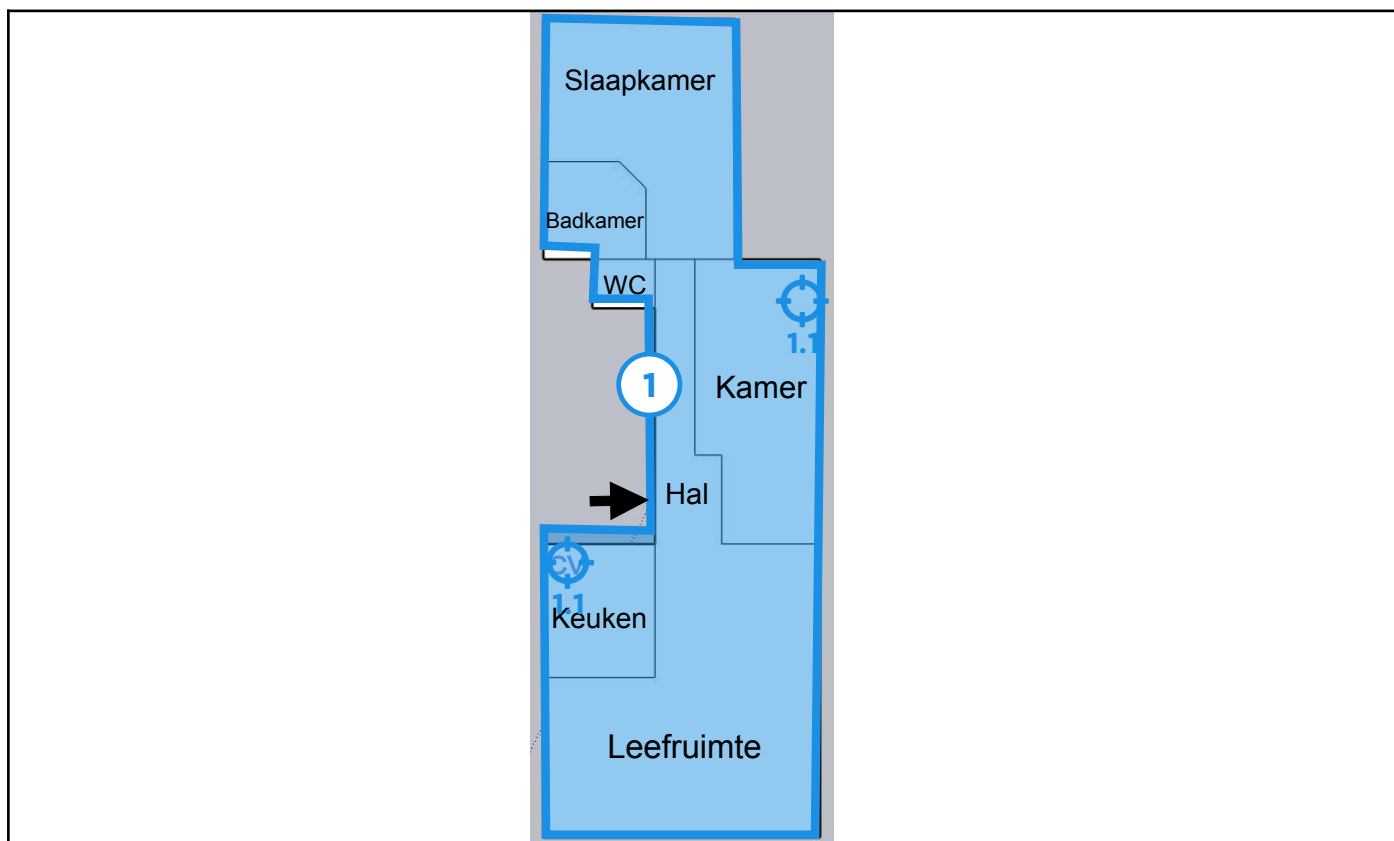
## Plan 1.3: Grondplan appartement pleisterwerk plafond

| Beschrijving | Type | Actie |
|---|---|---|
| 1. Pleisterwerk plafonds | Geen asbest | - |
| 1.1 Code: 002 | Mengmonster | - |

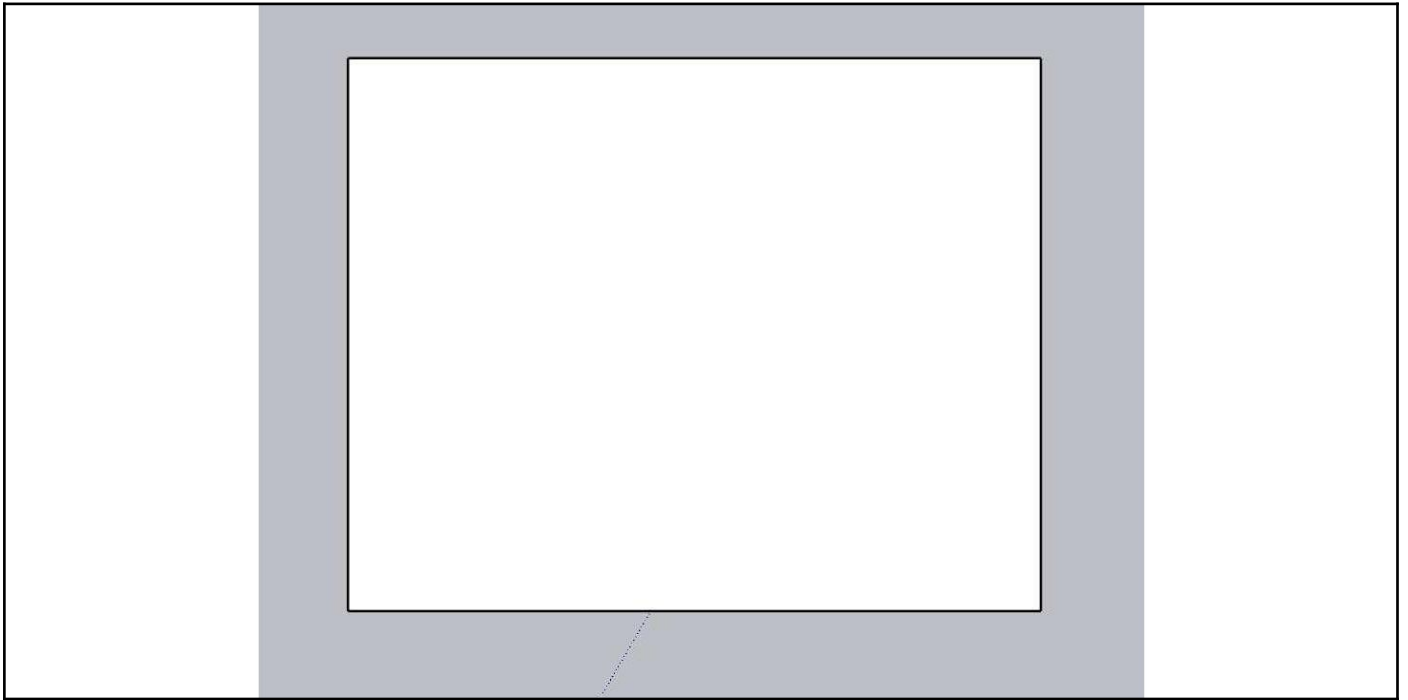
## Plan 1.4: Grondplan kelderberging

Geen asbest

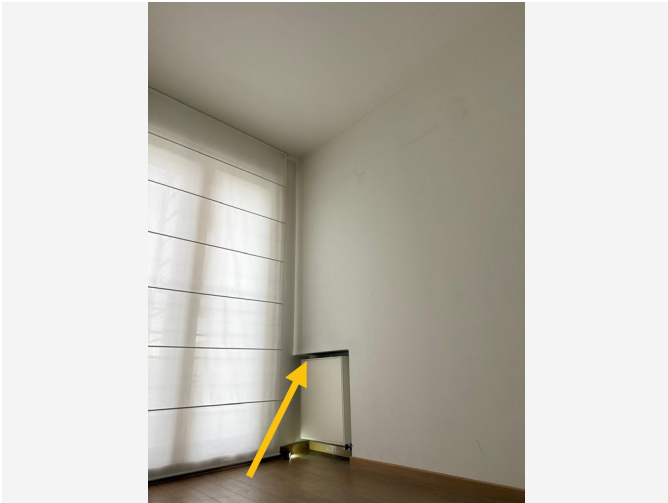
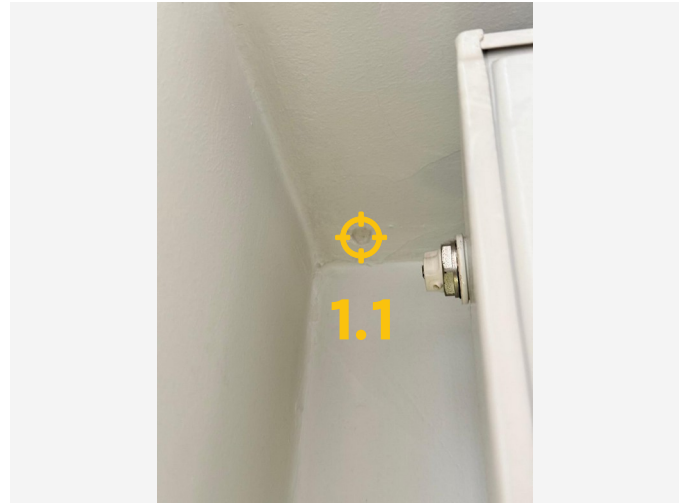
## Fiche 1: Pleisterwerk plafonds

Geen asbest

| # | Type | Referentie | Resultaat |
|---|---|---|---|
| 1.1 | Mengmonster | 002 | Geen asbest |

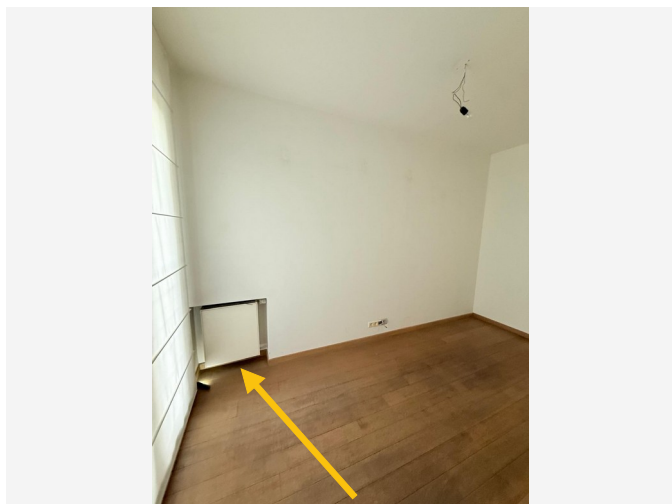
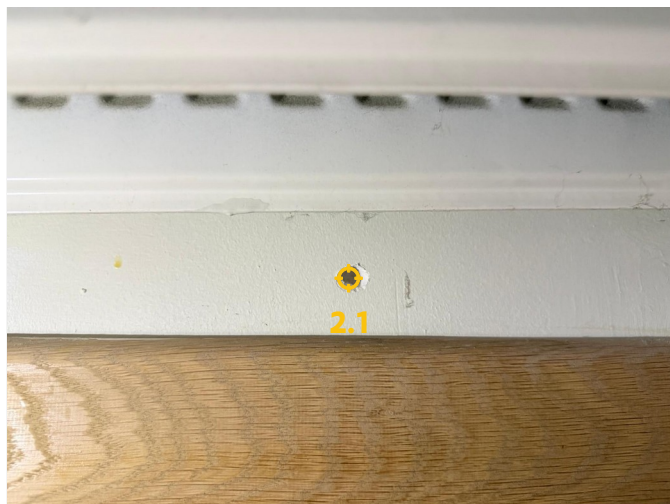
## Fiche 2: Pleisterwerk wanden

Geen asbest

| # | Type | Referentie | Resultaat |
|---|---|---|---|
| 2.1 | Mengmonster | 001 | Geen asbest |

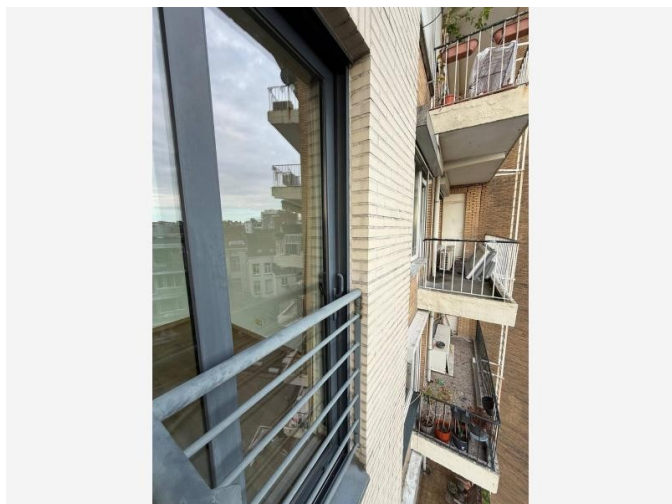
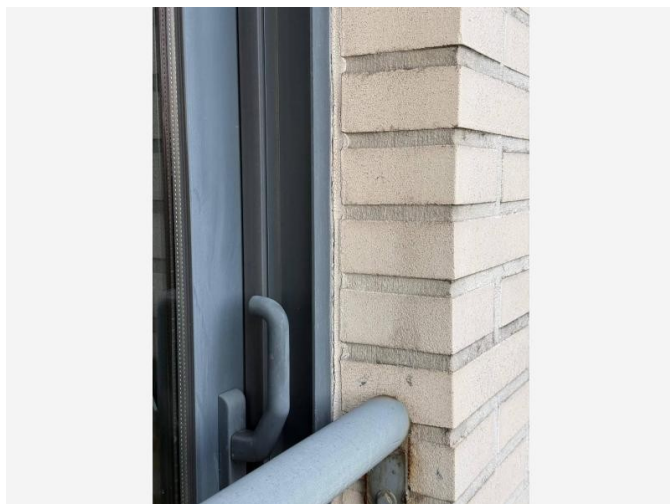
### Fiche 3: Afdichtingsmateriaal (mastiek/kit) aan schrijnwerk

| Beschrijving | Notitie | Terug te vinden op plannen |
|---|---|---|
| Fiche 3: Afdichtingsmateriaal (mastiek/kit) aan schrijnwerk | Bij inspectie van het afdichtingsmateriaal aan het schrijnwerk werd geen asbestverdacht materiaal waargenomen. Het betreft stopkit. Bijgevolg is er geen asbestverdacht afdichtingsmateriaal aan het schrijnwerk aanwezig. | Plan 1.1: Grondplan appartement |

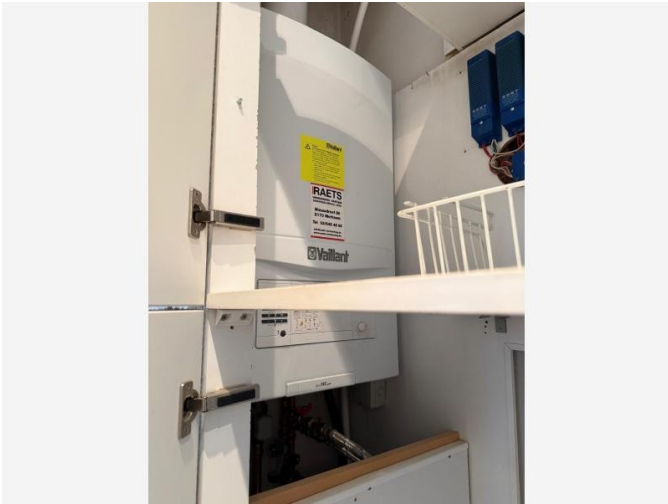
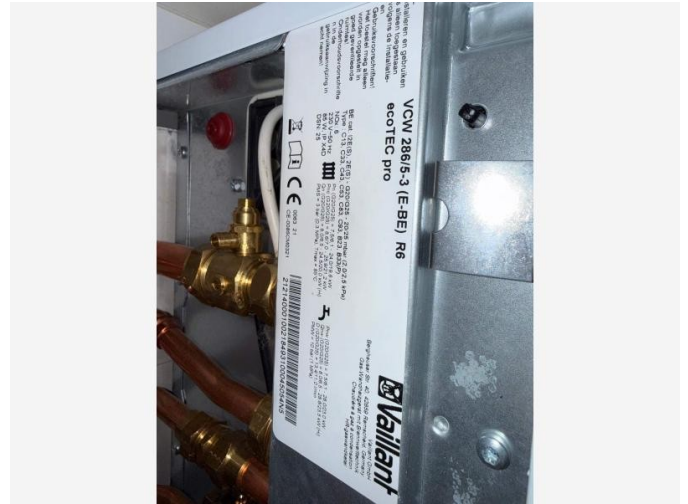
## Fiche 4: CV-brander (niet verdacht)

| Beschrijving | Notitie | Terug te vinden op plannen |
|---|---|---|
| Fiche 4: CV-brander (niet verdacht) | De cv-brander bevat geen asbestverdachte materialen. Het toestel dateert van 2021 en is daardoor niet-asbestverdacht | Plan 1.1: Grondplan appartement |
